Przyczynki do sprawy wpływu wyładowań atmosferycznych na urządzenia elektryczne.

I.

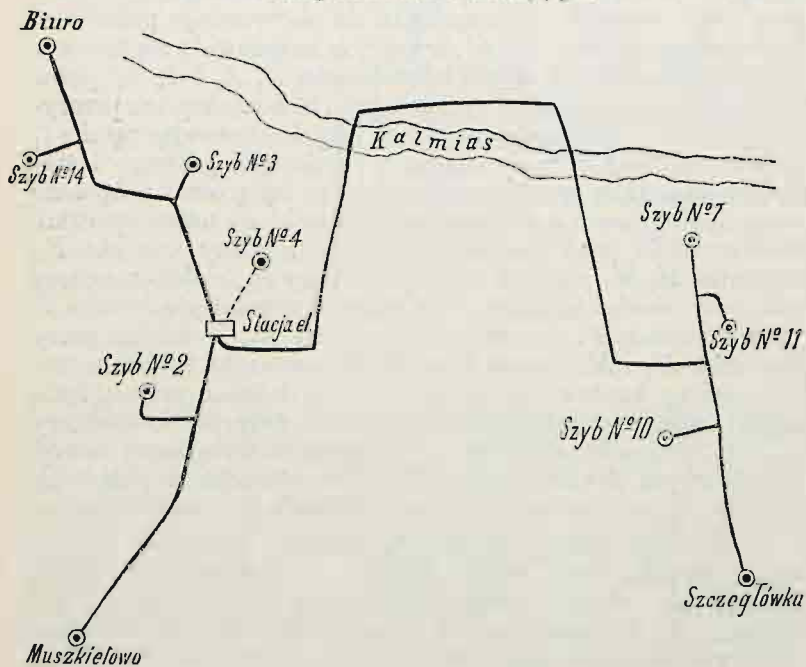
Rys. 1.

1-e o długości około 500 m czerpało prąd wprost z maszyny, a więc przy napięciu 190 v. i doprowadzało prąd do budynków w pobliżu szybu № 4 (rys. 1). Stosowany był

Plan przewodników zasilających.

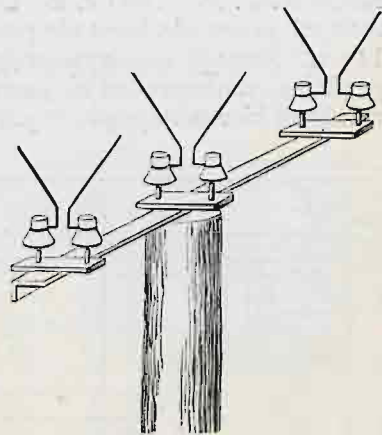
Rys. 2.

Dla zabezpieczenia urządzenia od wyładowań atmosferycznych ustawione były piorunochrony w kształcie rogów. Piorunochrony założone były na słupach pod otwartym niebem. Jak widać z rys. 2, każde urządzenie piorunochronowe składało się z 3-ch par rogów (każda para dla innego bieguna), umocowanych na belce żelaznej, przytwierdzonej do wierzchu słupa. Przewodnik ziemny, wspólny dla wszystkich trzech biegunów, składał się z drutu stalowego o średnicy 4 mm. Płyty ziemne zrobione były pierwotnie z cienkiej blachy cynkowej i zakopane na głębokości 3 do 5 m. Odległość pomiędzy rogami wynosiła 8 mm. Dla zwiększenia samoindukcji pomiędzy piorunochronami i transformatorami włączone były w linie dławnice z 10 do 30 zwojów. Piorunochrony rozłożone były w sposób następujący: przy stacji elektrycznej stały trzy grupy piorunochronów, dla linii II, III i IV. Również w pobliżu wszystkich dziewięciu stacji drugorzędnych ustawione były piorunochrony. Prócz tego, najdłuższa ze wszystkich linii IV, zaopatrzona była w połowie drogi w dławnicę dodatkową. Natomiast linia I i cała sieć niskiego napięcia, żadnych przyrządów piorunochronowych nie miała.

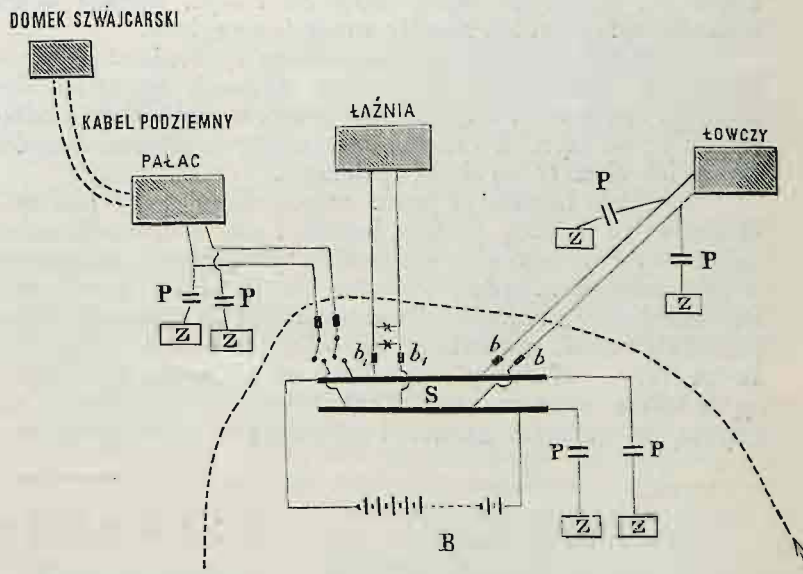
Rys. 3.

W instalacji elektrycznej, urządzonej w r. 1903 w Spale (pod Tomaszowem Rawskim), zauważony został wpływ wyładowań atmosferycznych w maju r. z. Opis wypadku podany poniżej w porządku, wskazanym przez odnośny kwestyonaryusz, który umieściliśmy w № 33 Przeglądu Techn. r. z. Na wstępie zaś podajemy rysunek schematyczny, który ułatwi zrozumienie przebiegu wyładowania (rys. 3). Przez S

oznaczyliśmy szyny zbiorcze głównej tablicy rozdzielowej na stacji elektrycznej, mieszczącej się w oddzielnym budynku w lesie. W chwili wypadku była przyłączona do szyn bateria akumulatorów B, dwie dynamomaszyny zaś, na rysunku nie wskazane, były odłączone; linia powietrzna, prowadząca do pałacu, zarówno jak wszystkie inne linie zewnętrzne (na rysunku nie podane) były odłączone od tablicy przy pomocy odnośnych dwubiegunowych przerywaczy drążkowych. W połączeniu z tablicą pozostawały wówczas, o ile to później mogłem stwierdzić, tylko dwie linie: linia prowadząca do domu łowczego, zaopatrzona na tablicy w przerywacz dwubiegunowy (pudełkowy okrągły) i bezpieczniki b oraz linia, prowadząca do łaźni; do tej ostatniej linii były przyłączone lampki żarowe w sali maszyn; na tablicy posiadała ona również przerywacz pudełkowy i bezpieczniki b₁; pokazane na rysunku lampki sali maszyn posiadały oddzielny przerywacz jednobiegunowy na ścianie. Dwa wspomniane przerywacze pudełkowe dla dwóch ostatnich linii były prawdopodobnie w chwili wypadku zamknięte; przerywacz ścienny do lamp sali maszyn był otwarty i lampy się nie paliły. Za tablicą były ustawione dwa piorunochrony P, przyłączone do szyn
