Domniemana przyczyna zniszczenia wirnika pompy.

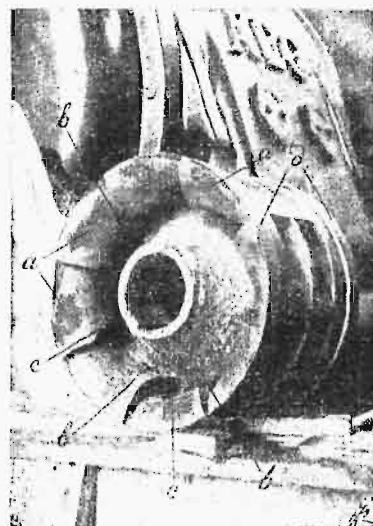
zawiesinami piasku i mułu, tem bardziej, że uszkodzenia te znajdują się nie na czynnej stronie łopatek. Pozostaje więc jako jedyny powód widoczny elektrolityczne działanie prądów galwanicznych, których wyszukaniem chce się tutaj zająć.

Zdajmy sobie najprzód sprawę, jak wielkie natężenie prądu wchodziło w grę? Rozpatrując bliżej wirnik, oszacowałem ilość brakującego w nim żelaza na półtora kilograma, na którego oderwanie, według prawa Faradaya, potrzeba było 10,2 milionów kulombów, co przy 45 dni trwającej elektrolizie daje średnie natężenie prądu, wynoszące około 2 amperów.

Załączony rysunek wykonałem ze zniszczonego wirnika żeliwnego pompy odśrodkowej wydajności około 1400 m³ wody na godzinę, przy normalnej liczbie 1500 obrotów na minutę. Wirnik ten trwał w pompie 45 dni (czyli 1080 godzin), pracując 770 godzin. Po upływie tego czasu okazał się niezdatnym do użytku i musiał być zamieniony przez nowy.

Uszkodzenia były charakteru zakłębnień gąbczastych na łopatkach (na rysunku oznaczone literą *a*) z obydwóch stron wirnika. W niektórych miejscach widniały dziury na wylot (*b*), lub brak całych części łopatek (*c*), przytem pozostałe brzegi posiadały powierzchnię gąbczastą.

Charakter uszkodzeń (ich gąbczastość) wyklucza pogląd powstania ich mechanicznego, w rodzaju wytarcia obecnymi w wodzie

Pozostaje ostatnia alternatywa: wewnątrz pompy utworzyło się ogniwo galwaniczne, którego elektrodą ujemną było żelazo wirnika (i wału, który również był usiany podobnymi dziurami), dodatnią zaś, z powodu braku innego ciała, miniowa farba korpusu pompy, której pokost uległ wymyciu, a która miała chronić wnętrze pompy od rdzewienia. Obwód zamykał się: wewnętrzny od żelaza wirnika przez przestrzeń wodną do powłoki miniowej (w szczelinie między wirnikiem i korpusem, pompa nie była malowana), oraz zewnętrzny od minii przez korpus pompy, dławnice do wału i wirnika.

Należy zauważyć, że rzeczywiście w ogniwie żelazo-minia, żelazo jest biegunem ujemnym.

W celu stwierdzenia, że minia i żelazo mogą dać różnicę potencjałów, przeprowadziłem parę doświadczeń, z których jedno o warunkach bardzo podobnych do zachodzących wewnątrz pompy, przytoczę: lejek żelazny, służący do zalewania pompy odśrodkowej, pokryty wewnątrz zwietrzałą farbą miniową, od spodu zatknięty korkiem, napełniłem wodą (zawierającą zanieczyszczenia pochodzenia organicznego), do wnętrza wstawiłem pręt żelazny. Między prętem i lejkiem stwierdziłem istnienie różnicy potencjałów, wynoszącej około pół wolta, przytem minia była znaku (+), żelazo (-).

Poprzedni wirnik był brązowy i trwał znacznie dłużej, uszkodzenia były tegoż charakteru i wystąpiły jednocześnie z uszkodzeniami wału stalowego, co dowodzi, że żelazo i brąz stanowiły
