Een archeologische en bouwhistorische waarneming op de locatie Molenstraat 21-23 te Rhenen

Archeologische en bouwhistorische verslagen Milieudienst Zuidooost-Utrecht 5

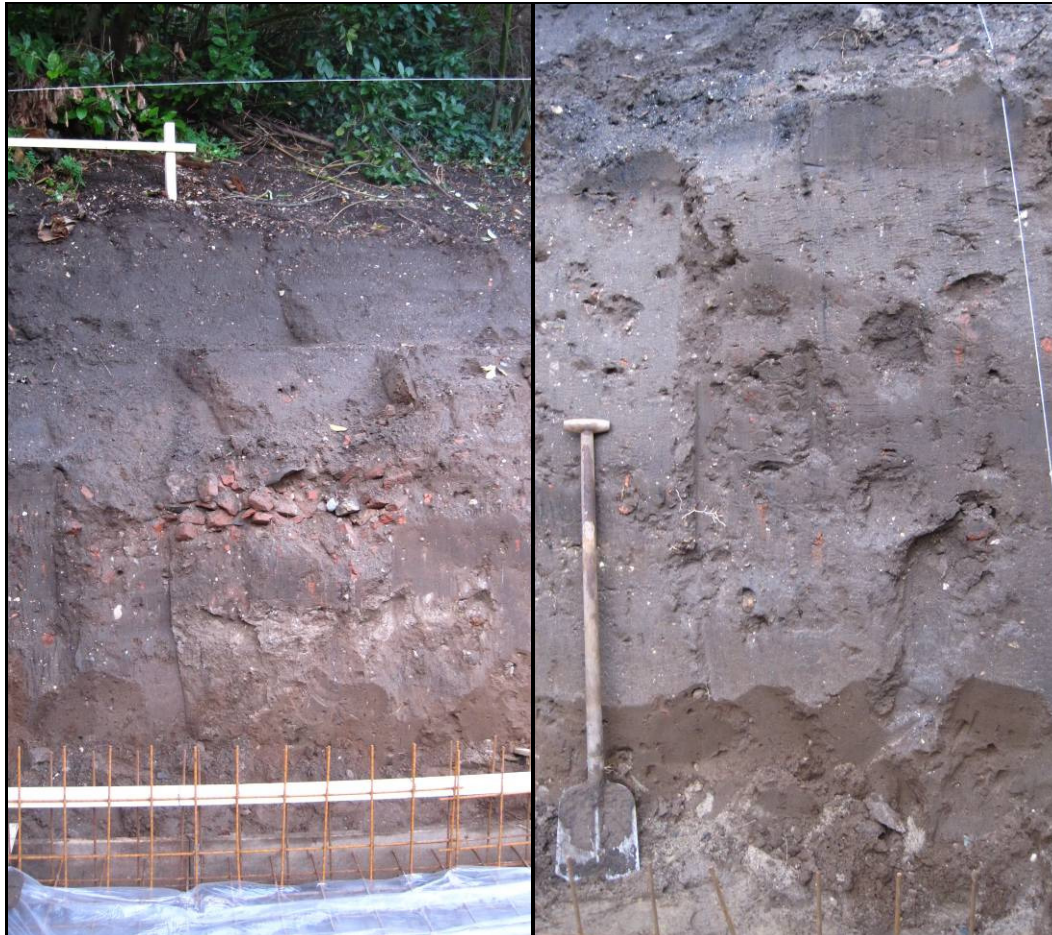
Op basis van het noord- en oostprofiel kan aannemelijk worden gemaakt dat zich in de ondergrond van het plangebied een intact esdek heeft bevonden en zich deels nog steeds bevindt. Dit esdek kenmerkt zich als een egale bruine humeuze zandlaag met plaatselijk in de top fragmentjes baksteenpuin en houtskool.

Afb. 3: links: overzicht putwand; rechts: detail putwand met onderin het esdek (beide foto's gezien richting het noordwesten)

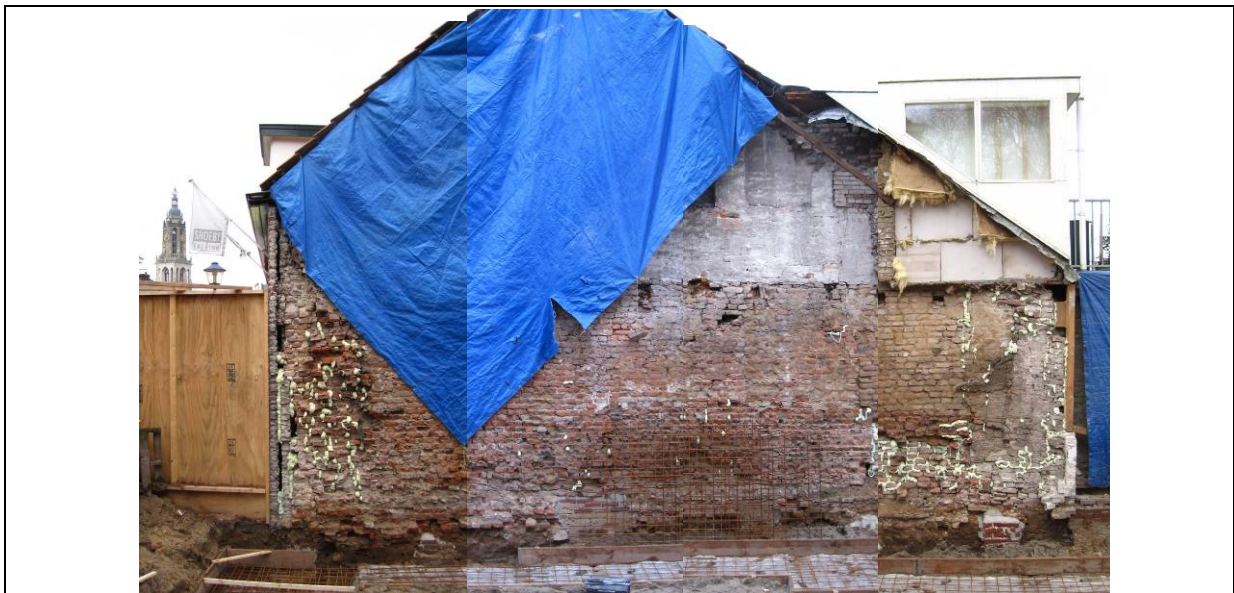
De oostgevel van het naastgelegen pand Molenstraat 21A viel op omdat deze een flinke ouderdom uitstraalde (afb. 4). De gevel was dermate 'wrak' dat de aannemer, om nog enige samenhang in het metselwerk te verkrijgen, er toe was overgegaan om de kieren op te vullen met polyurethaanschuim (PUR-schuim). Plaatselijk waren tevens poeren ter ondersteuning gemetseld. De muur heeft een huidige lengte van 10 meter. Het is niet duidelijk of dit ook de oorspronkelijke lengte is. De gevel stond iets uit het lood (hellend naar het noordwesten). De bakstenen zijn in wild verband gemetseld met behulp van lichtgrijze en bruingrijze schelpkalkmortel. De bakstenen zijn onregelmatig van vorm, zachtgebakken en in het formaat 25/27 x 13 x 5/6 cm uitgevoerd. De tienlagenmaat is gemiddeld 71,25 cm (vier metingen). Navraag bij dhr. B. Olde Meierink van het Bureau voor Bouwhistorie en Architectuurgeschiedenis (BBA) wijst uit dat de muur op basis van deze tienlagenmaat en de baksteenformaten vermoedelijk in de tweede helft van de 14^e eeuw is te plaatsen. De muur is vermoedelijk eensteens breed en op staal gefundeerd. De fundering sprong beneden het maaiveld enkele centimeters uit. Dit is veroorzaakt door het feit dat men de stenen vanaf het toenmalige maaiveld heeft ingehakt en onder dit niveau niet.

Afb. 4. Compositiefoto muurwerk Molenstraat 21A (gezien richting het zuidwesten)

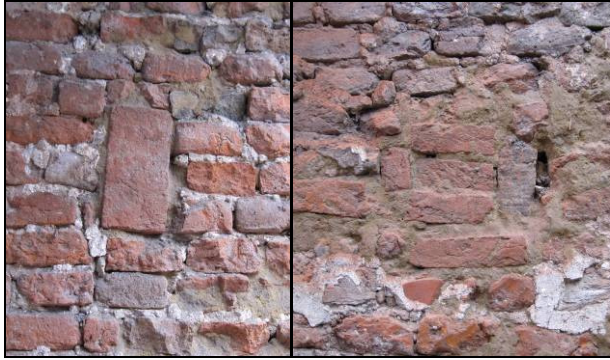
In het opgaande metselwerk was duidelijk te zien dat zich ter hoogte van de eerste verdieping oorspronkelijk balkgaten hebben bevonden (afb. 5) waarin de vloerbalken van het pand Molenstraat 23 waren opgelegd. Deze zijn op een later moment dichtgemetseld (het is niet duidelijk of deze primair zijn ingemetseld of dat ze zijn ingehakt).

Afb. 5. Voorbeelden van enkele dichtgezette balkgaten.

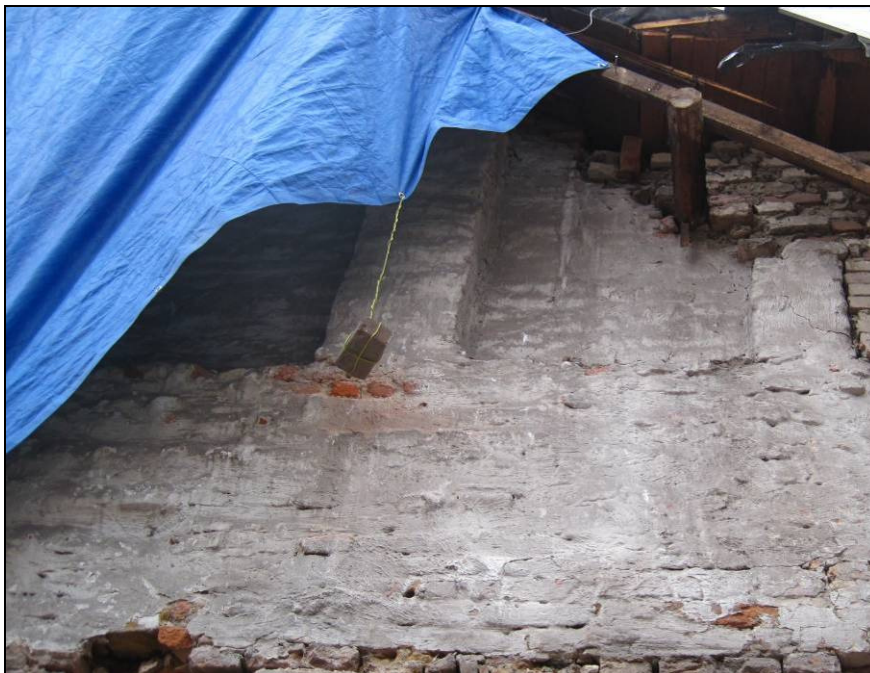
Op een hoger niveau is goed te zien dat de gevel terugspringt en dat zich in de (vermoedelijke) as van de gevel twee bakstenen kolommen bevinden (afb. 6). Het is verleidelijk om hierin schouwwingen te zien, maar deze interpretatie is niet zeker. Eventuele roetaanslag is namelijk niet (meer) zichtbaar omdat de gevel bepleisterd is. Tevens is de relatie met het vloerniveau niet waarschijnlijk omdat de wangen dan te hoog geplaatst zouden zijn geweest. Aan de achterzijde van Molenstraat 21A is recentelijk een dakkapel geplaatst. Hierbij is een deel van de oude gevel weggebroken. De huidige daklijn van 21A lijkt niet tot de aanlegfase van het gebouw te behoren want het was duidelijk te zien dat men deze heeft ingekort.

Afb. 6. De ingekorte daklijn ter hoogte van de bakstenen kolommen (locatie schouw?).
