PROF. DR. INŻ. STEFAN BRYŁA.

ŻELBETOWE FUNDAMENTY GMACHU IZBY SKARBOWEJ W KATOWICACH

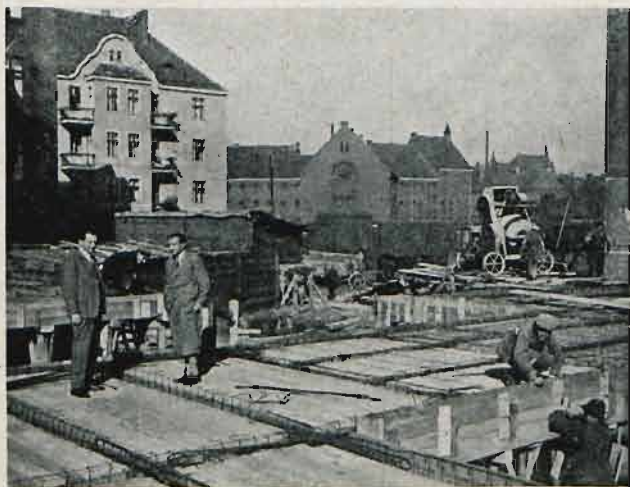
Zbrojenie stropu suterren górnych.

Poziom konstrukcji żelbetowej stropu nad suterenu dolnymi ma kotwę — 3,15 m, poziom takiejże konstrukcji nad suterenu górnymi kotwę 0,10 m. Oba te stropy założone są w zasadzie zupełnie podobnie do siebie. Na słupach wspierają się podciagi, a na tych belki stropowe. Płyta ma przeważnie grubość 8 cm; tylko w narożu i pod przejazdem 10 cm.

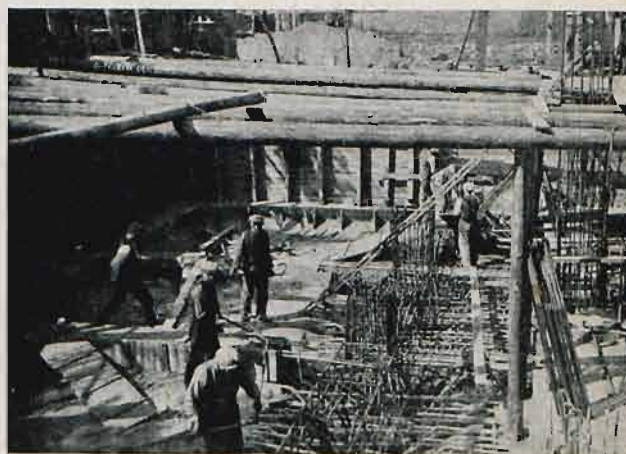
Betonowanie płyty fundamentowej.

Betonowanie płyty i stropów postępowało z dopuszczeniem przerw roboczych. Wyłoniły się jednak trudności przy wykonaniu ścianki żelbetowej suterenu dolnych od frontu ze względu na usuwanie się ziemi. Użyto tu cementu glinowego, osiągającego znaczną wytrzymałość już po 24 godzinach.
