Budowa 14-stopiętowego gmachu o szkieletcie stalowym w Katowicach.

V. Wykonanie fundamentów.

Wzrost wytrzymałości betonu z biegiem czasu.

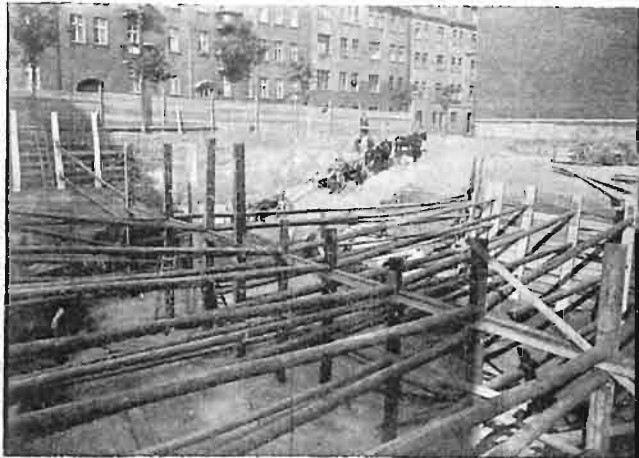
Ryc. 9.

budynków, musiano strome ściany wykopu dostatecznie zabezpieczyć przed usunięciem przez odpowiednie odeskowanie i rozparcie. Uskuteczono to przy pomocy desek 5 cm przylegających do ścian wykopu, grubych bali 10 cm, oraz rozpór z drzewa okrągłego o średnicy do 25 cm. Mimo dość starannego i mocnego wsparcia ścian wykopu, ziemia miejscami skutkiem deszczów i wstrząśnień od pojazdów przejeżdżających ulicą Zieloną częściowo usuwała się, co wymagało częstych napraw, stałego dozoru i pogotowia ciesielskiego (ryc. 9).

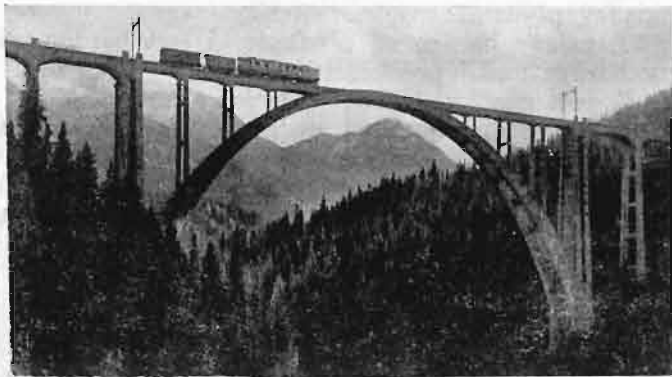
Ryc. 1.

Wiadukt pod Langwies w Szwajcarii. Rozpiętość teoretyczna łuku $l=100 \text{ m}$.

Celem niniejszej notatki jest zestawienie niektórych wyników badań jednego z wielkich mostów kolejowych, przeprowadzonych przez profesora Politechniki w Zurychu Dra M. Roša¹⁾. Przedmiotem badań był, wykonany w latach 1912–1914, most pod Langwies kolei elektrycznej Chur-Arosa w Szwajcarii (ryc. 1).
