Renforcement d'un chevalement au charbonnage « Wujek » (Silésie-Pologne)

par Stéphane Bryla,

Docteur-Ingénieur, Professeur à l'Ecole Polytechnique de Lwow (Pologne)

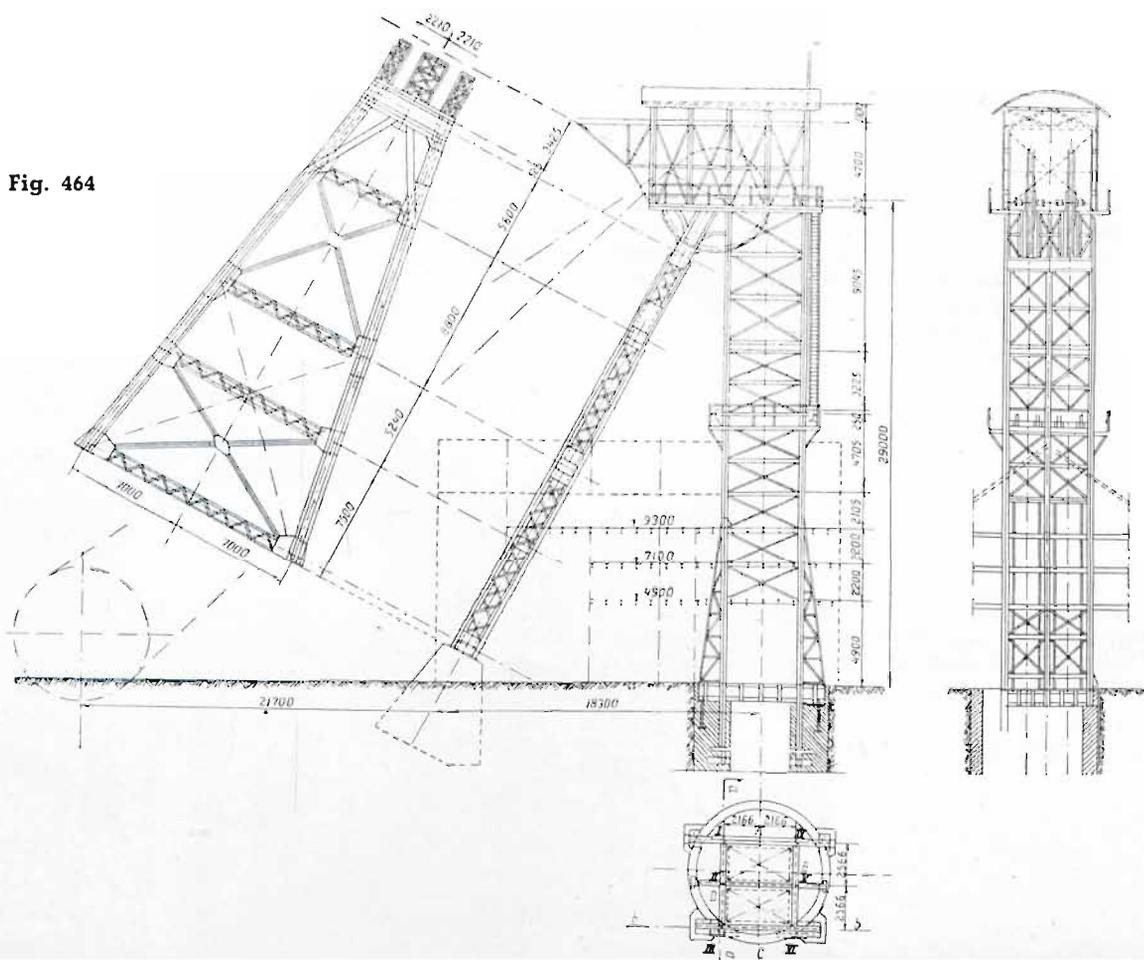
Fig. 464

Le chevalement (fig. 464) se compose d'une tour pour deux ascenseurs portant deux consoles sur lesquelles sont fixées les mollettes, et d'une contrefiche soutenant les consoles.

La tour a une section rectangulaire de $5^m132 \times 4^m332$. Aux angles et au milieu des grands côtés se trouvent des montants composés de deux cornières, formant une croix (montants I et IV) ou formant un T (montants II, III, V, VI). Ces montants sont reliés entre eux par des entretoises horizontales et par des diagonales constituant les parois des deux cages d'ascenseurs. Les montants reposent sur un grillage rectangulaire de poutres à âme pleine s'appuyant sur la maçonnerie circulaire du puits.

La contrefiche a deux jambes qui forment un trapèze large de 14 mètres à sa base et de 4^m40 à son sommet. Chaque jambe se compose de 4 cornières formant caisson assemblées sur leurs 4 côtés par un treillis en fers plats. Les deux jambes sont réunies par des entretoises horizontales et

des diagonales. Ces entretoises forment également un caisson à parois en treillis.

Les deux diagonales inférieures ont été détachées en coupant les rivets, raccourcies et réemployées (fig. 464, les anciennes diagonales sont en traits mixtes).

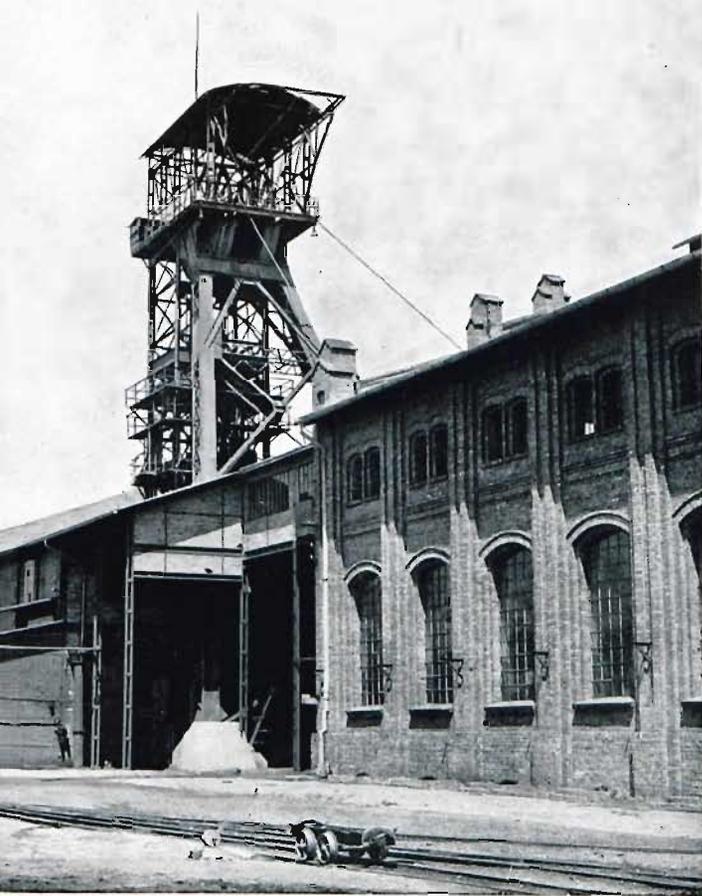
Fig. 465. Vue générale du chevalement.

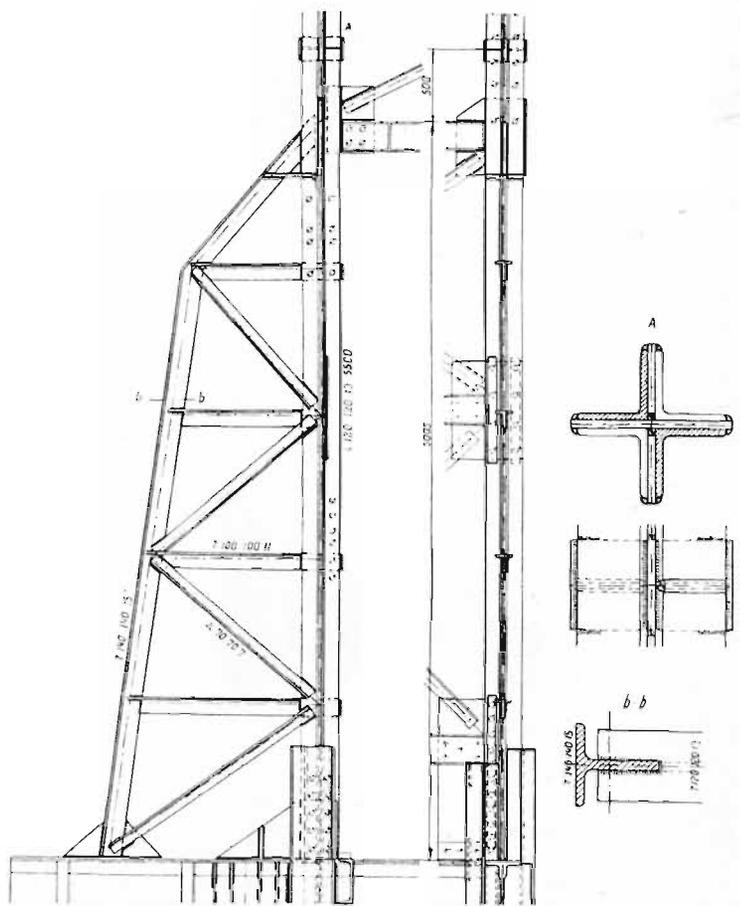
Les montants I et IV, dont la section se compose de deux cornières en croix, ont été renforcés dans leur partie inférieure par deux cornières de $120 \times 120 \times 13$ et par un contrefort en treillis de forme trapézoïdale de 5 mètres de hauteur et de 1^m42 de largeur à la base (fig. 466). Les nouvelles cornières ont été assemblées à des intervalles d'environ 1 mètre au moyen de goussets formant une croix ; l'une des branches de la croix est ininterrompue, tandis que l'autre se compose de deux parties (fig. 467). Les goussets existants ont été enlevés par cisaillement des têtes de rivets et remplacés par des goussets de 2×10 mm pour faciliter l'exécution des joints extérieurs. Les trous des rivets des cornières existantes ont été remplis avec du métal fondu. Les nouveaux assemblages de ces cornières ont été exécutés de la même façon que ceux des cornières de renfort en employant des tôles un peu plus larges pour les goussets (détail A, fig. 466).

Fig. 466. Renforcement des montants I et IV.

On a remplacé les goussets lorsque le treillis

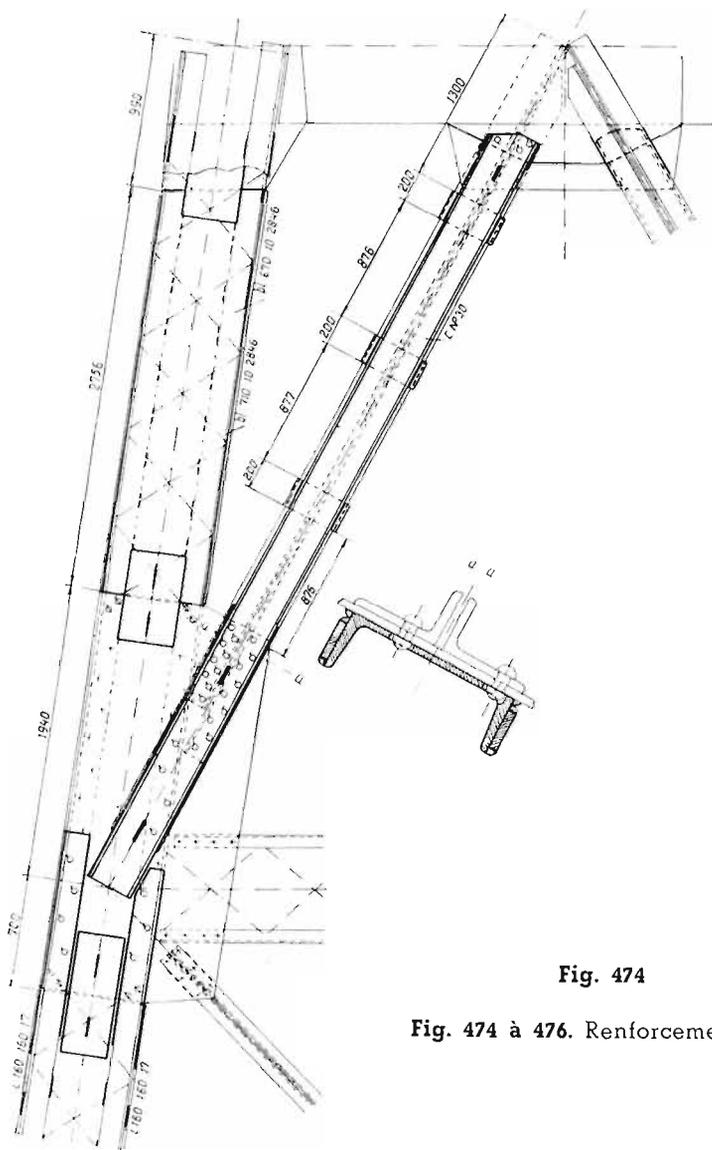
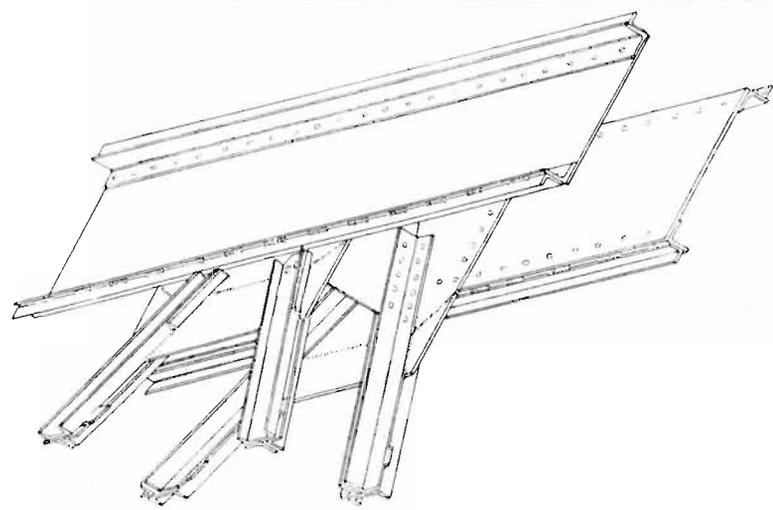
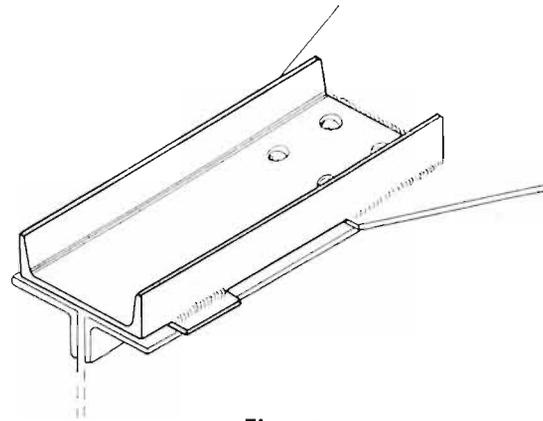
Fig. 474 à 476. Renforcement de la partie supérieure de la contrefiche.

renforcées par un fer U (fig. 474, 475, 476). Au droit des assemblages, existants, on a dû ménager des ouvertures dans le fer U pour les têtes de rivets. Pour remédier au déformement de la section en ces endroits, on a dû souder aux ailes des fers U des plats de 70×15 mm.

Les contrefiches de la maille supérieure, constituées par des cornières à ailes inégales, ont été

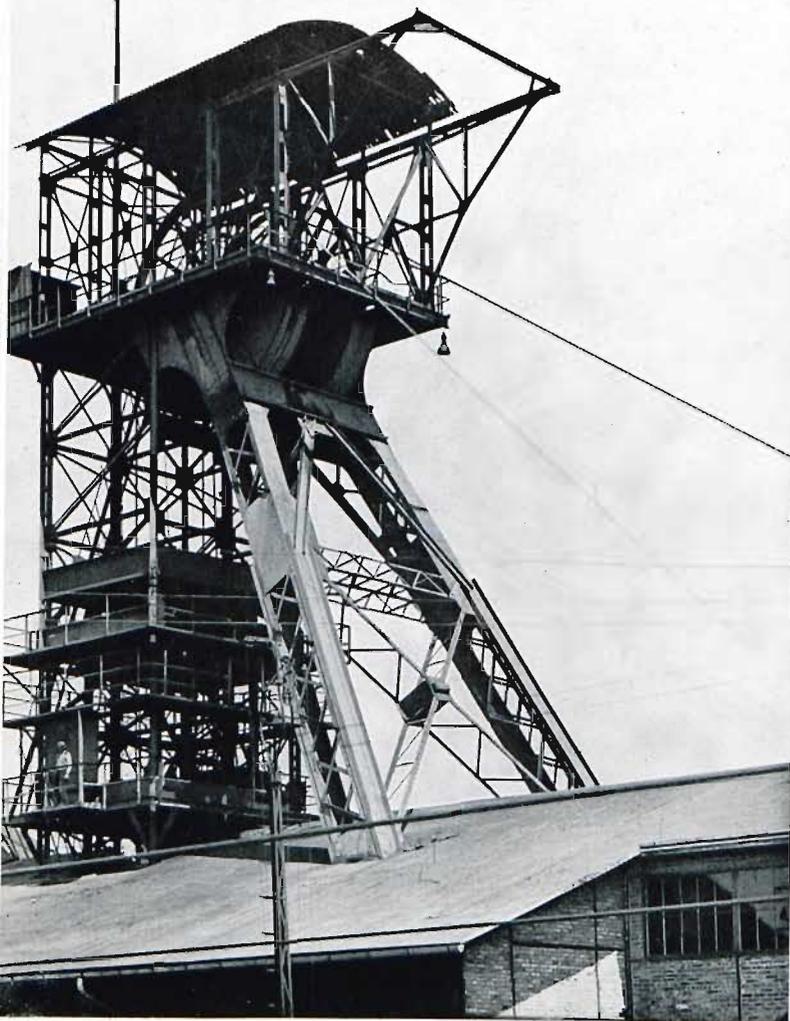
Fig. 480. Vue de la partie supérieure du chevalement renforcé. On voit notamment le renforcement des jambes de la contrefiche.

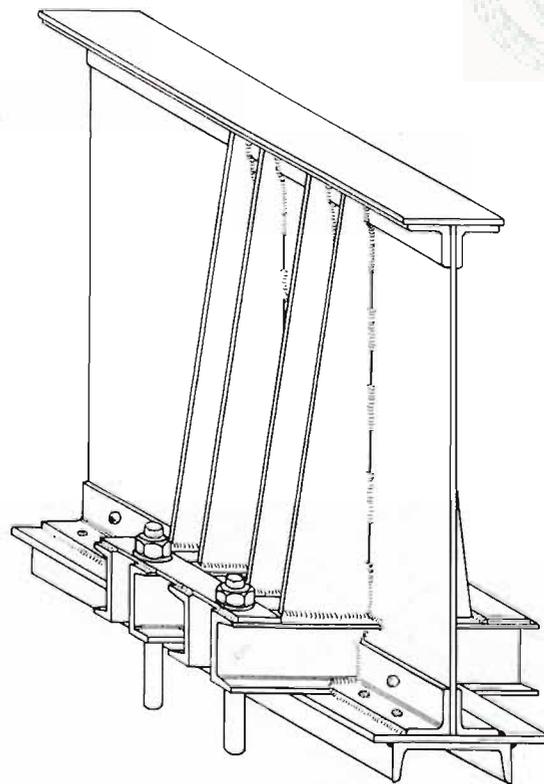
La figure 481 montre le renforcement de l'ancrage des maîtresses-poutres du chevalement. Aux âmes de ces poutres, on a soudé des consoles composées de fers U surmontés, de tôles découpées en triangles. Les boulons d'ancrage passent entre les fers U et s'appuient sur une semelle.

Fig. 481. Renforcement de l'ancrage d'une maîtresse poutre du chevalement.
