PATRIMONIUL LA RĂSCRUCE
DIGITIZAREA CRUCILOR DE PIATRĂ ȘI A MONUMENTELOR DE EROI DIN PRIMUL RĂZBOI MONDIAL DIN JUDEȚUL PRAHOVA

PATRIMONIUL LA RĂSCRUCE

DIGITIZAREA CRUCILOR DE PIATRĂ ȘI A
MONUMENTELOR DE EROI DIN PRIMUL RĂZBOI
MONDIAL DIN JUDEȚUL PRAHOVA

Acțiunea s-a concentrat asupra a două tipuri de monumente comemorative – crucile votive de piatră și monumentele de eroi din Primul Război Mondial – circumscrise spațial teritoriului actualului județ Prahova. Cele două tipuri de monumente ale memoriei au fost alese din două considerente: pe de o parte, datorită funcționalității lor similare ca instrumente prin care se realizează pomenirea, în special la nivel local, pe de altă parte, din cauza neglijenței cu care sunt tratate, în special primele dintre ele, în ceea ce privește protejerea, conservarea, cercetarea și valorificarea lor culturală. În 2018, celor două tipuri de monumente li s-au adăugat și peisajele istorice, precum cimitirele de eroi sau câmpurile de bătălie, ca locuri ale memoriei, care deservească, măcar în parte, aceeași funcție.

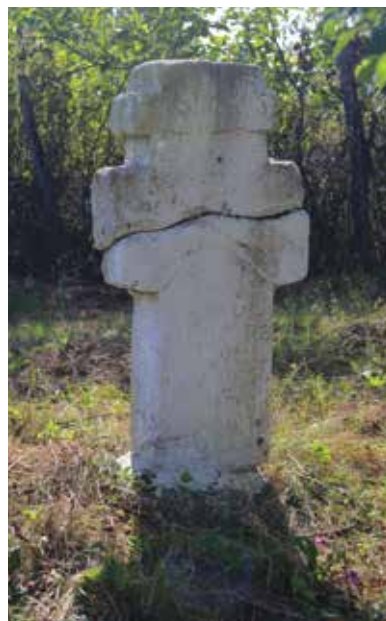
| Descriere | Inscripțiile cu caractere chirilice sunt greu de descifrat. Se observă urme de vopsea neagră. Stare de conservare: medie. H 200/121-31/ L br. 63 cm. |

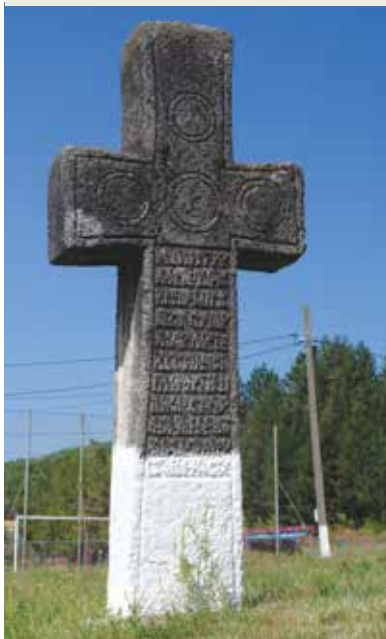
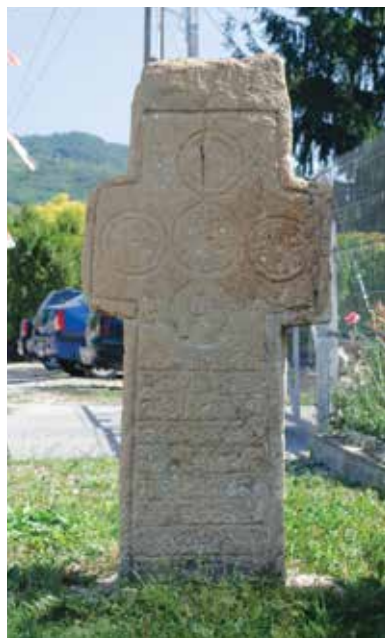
| Nr. | 4 |

| Descriere | Inscripții cu caractere chirilice, fără urme de pictură. Stare de conservare: bună. H 227/137/ L br. 99 cm. |

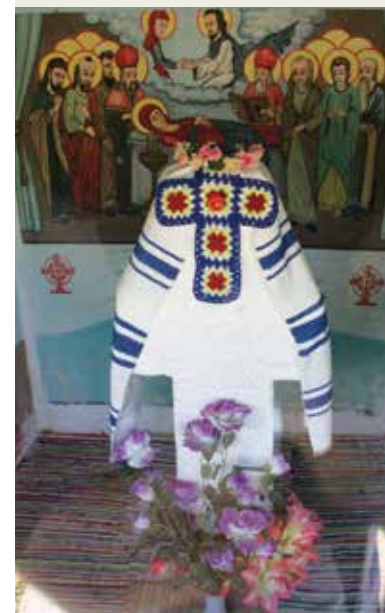
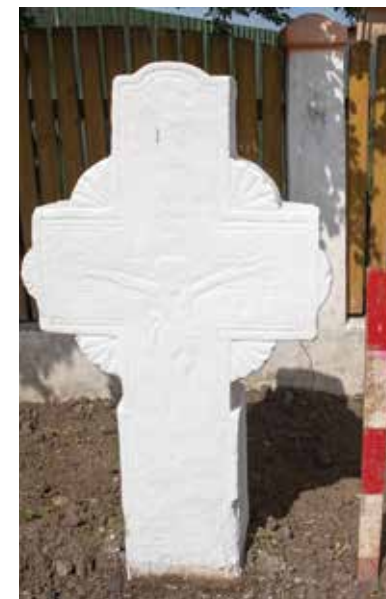
| Nr. | 6 |

| Descriere | Inscripție în caractere chirilice. Închisă într-un acoperământ, nu am avut acces la ea pentru măsurători. Stare de conservare: bună. |

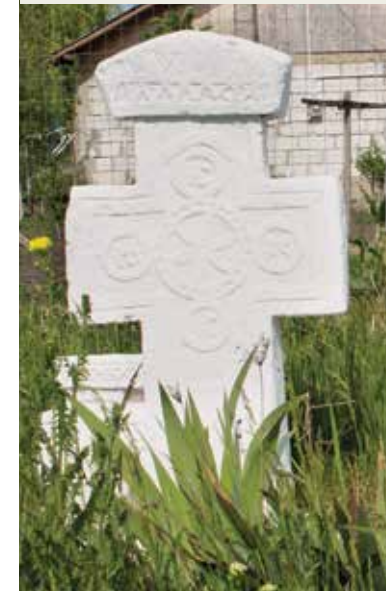
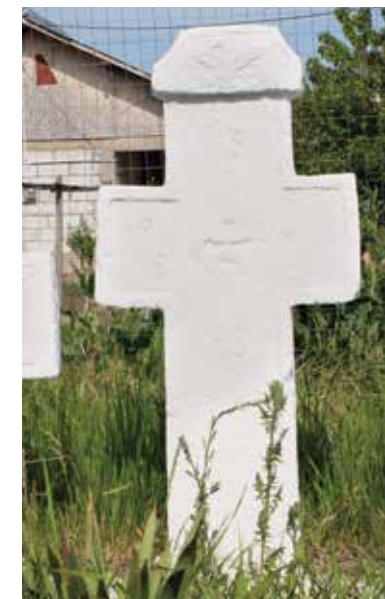
| Nr. | 8 |

| Descriere | Inscripțiile au fost acoperite și deteriorate de var. Nu prezintă urme de pictură. Stare de conservare: medie. H 111/127/ L br. 57 cm. |

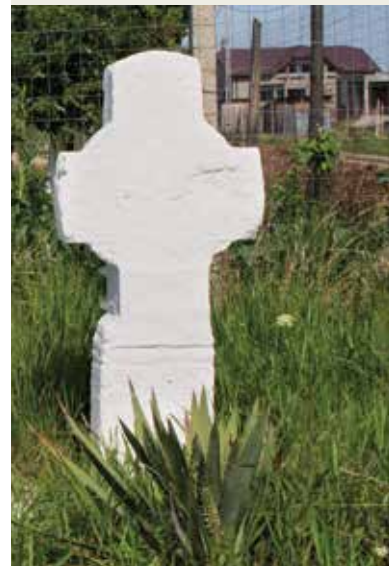
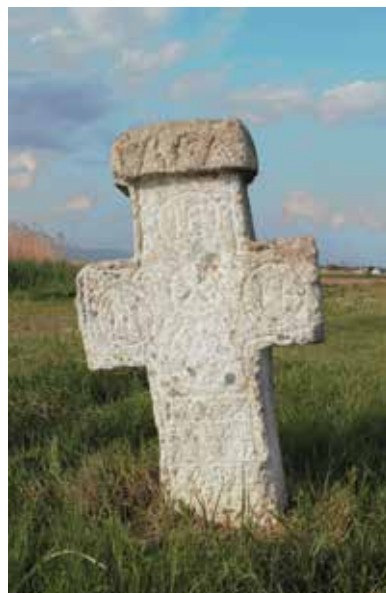
| Nr. | 10 |

| Descriere | Inscripțiile au fost acoperite și deteriorate de var. Nu prezintă urme de pictură. Stare de conservare: bună. H 98/114,5-25,5/L br. 45 cm. |

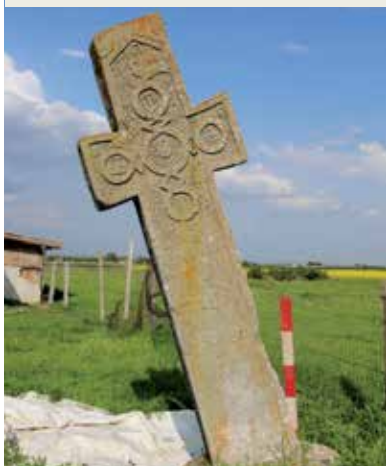
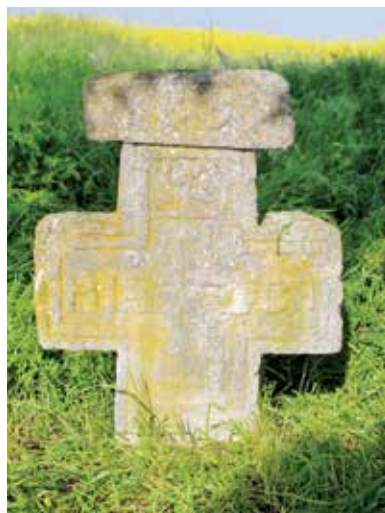
| Nr. | 12 |

| Descriere | Inscripție cu caractere chirilice. Fără urme de pictură. Crucea este înclinată în partea stângă. Stare de conservare: medie. H 250/140-44/L br. 85 cm. |

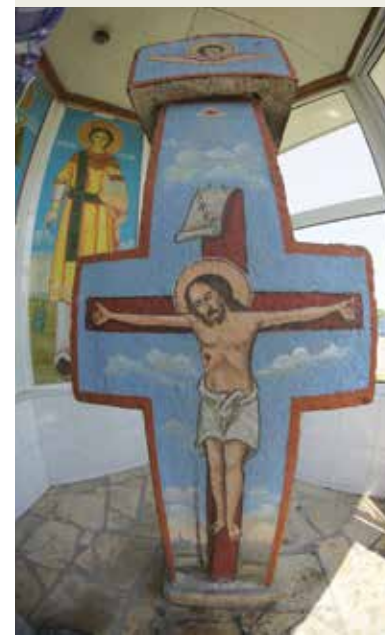
| Descriere | Nu are inscripții. Este pictată. Stare de conservare: bună. H 167/125-30,5/L br. 61 cm. |

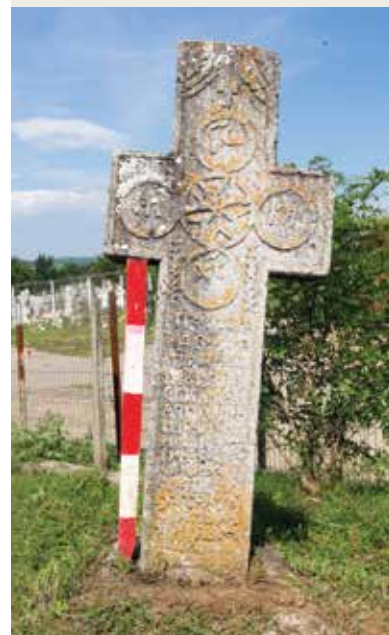
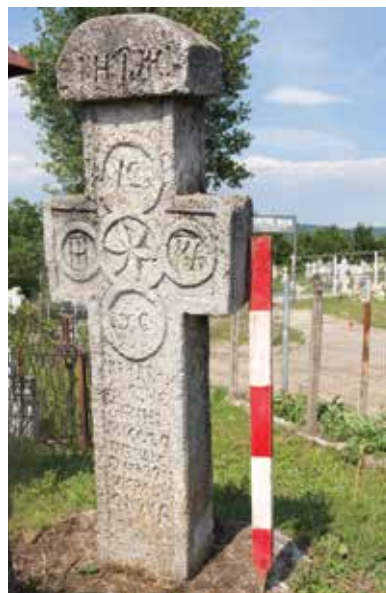
| Nr. | 18 |

| Descriere | Inscripție cu caractere chirilice. Stare de conservare: bună. Dimensiuni: H 165 / l 32 / L br. 68 cm. |

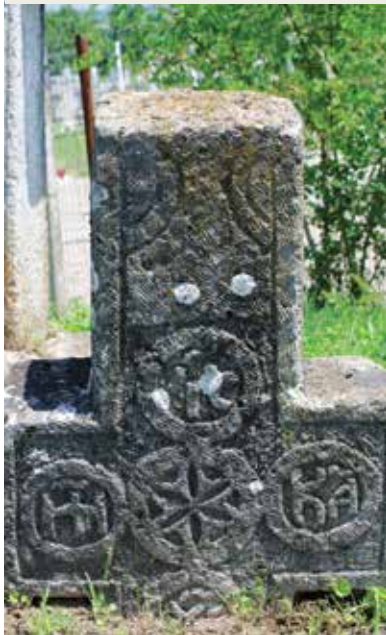
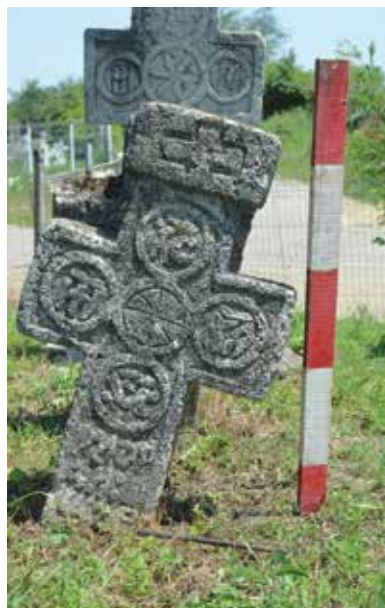
| Nr. | 20 |

| Descriere | Fără inscripții și nu prezintă urme de pictură. Stare de conservare: bună. H 78 / l 30 / L br. 63 cm. |

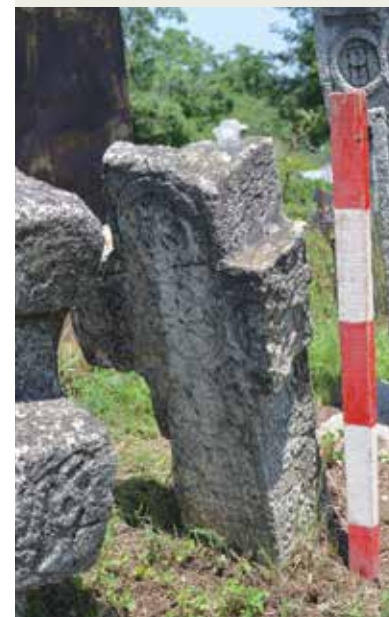
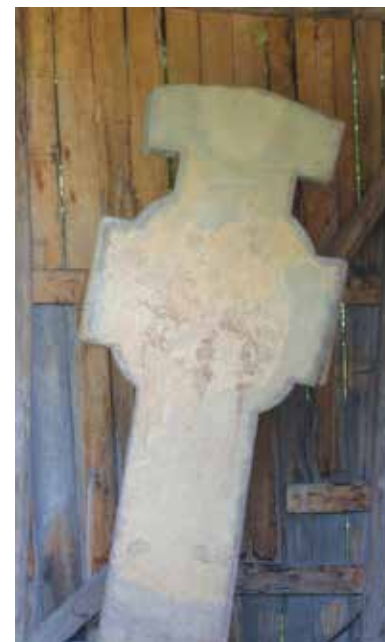
| Nr. | 22 |

| Descriere | Inscripții cu caractere latine. Nu prezintă urme de pictură. Stare de conservare: precară. H 87 / l 25 / L br. 49 cm. |

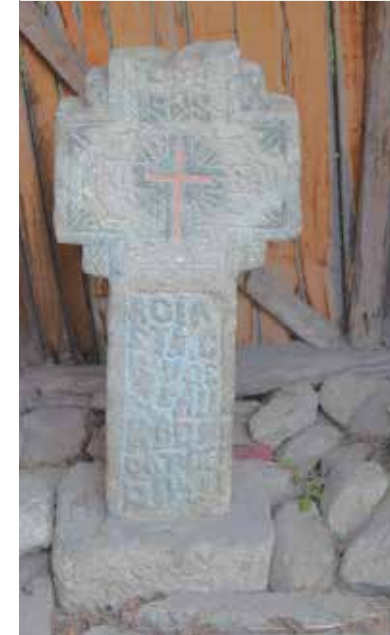
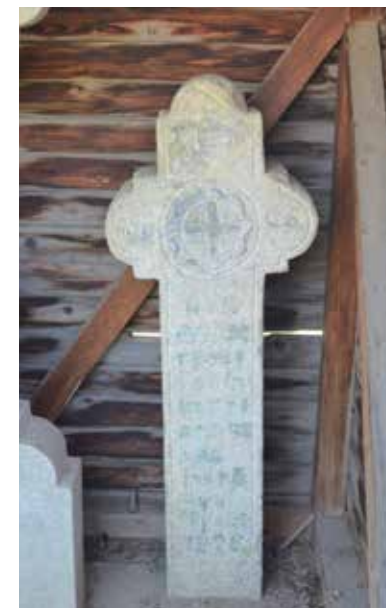
| Nr. | 24 |

| Descriere | Inscripții cu caractere latine. Prezintă urme de pictură. Stare de conservare: precară. H 72,5 / l 18,9 / L br. 36 cm. |

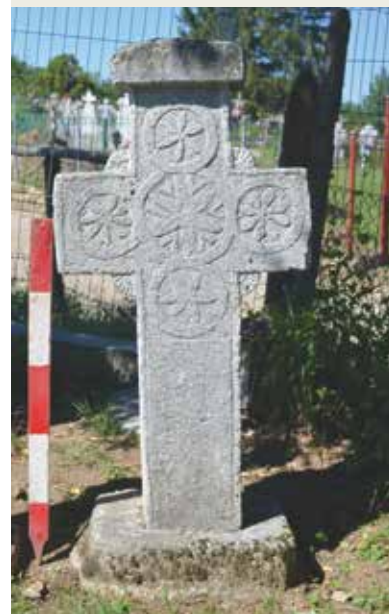
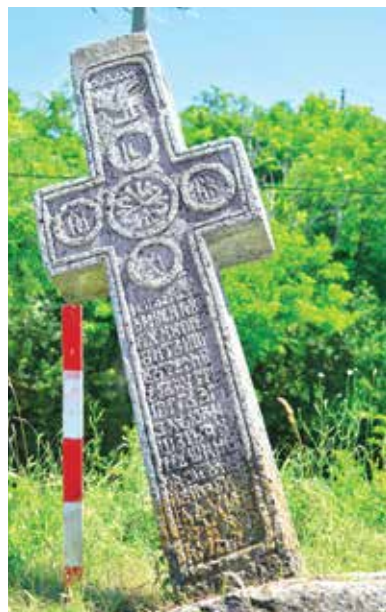
| Nr. | 26 |

| Descriere | Inscripții cu caractere latine și chirilice. Fără urme de pictură. Stare de conservare: bună. H 133/127/ L br. 70 cm. |

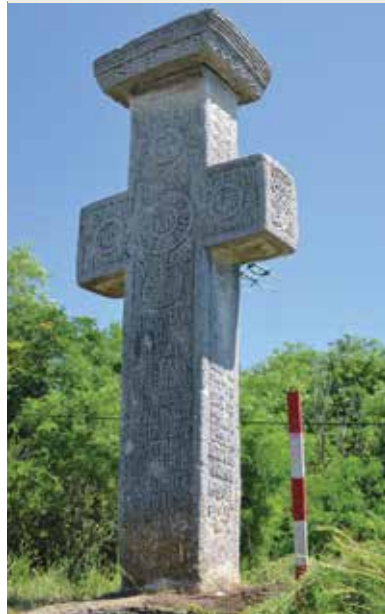
| Nr. | 27 |

| Descriere | Inscripții cu caractere chirilice. Fără urme de pictură. Stare de conservare: precară. H 208/131-35/ L br. 75 cm. |

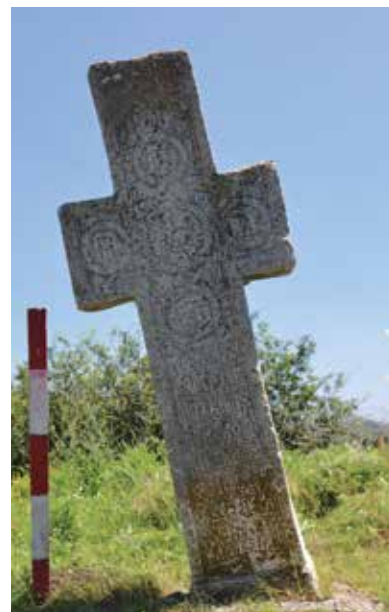
| Nr. | 28 |

| Descriere | Inscripții cu caractere chirilice. Fără urme de pictură. Stare de conservare: precară. H 324/151/ L br. 123 cm. |

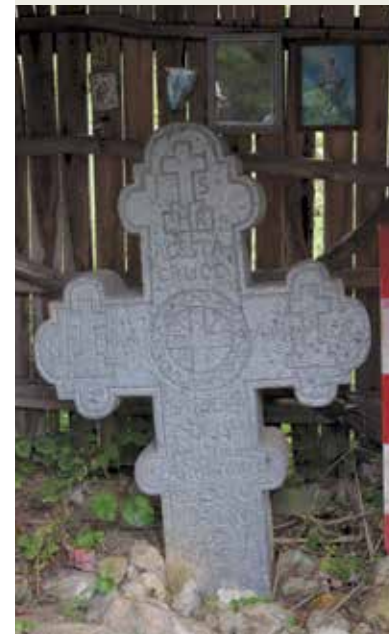
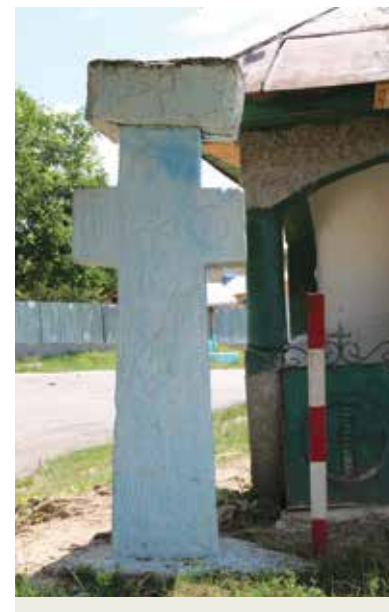
| Nr. | 30 |

| Descriere | Inscripții cu caractere latine. Vopsită cu culoare arginie. Stare de conservare: bună. H 130/127/ L br. 90 cm. |

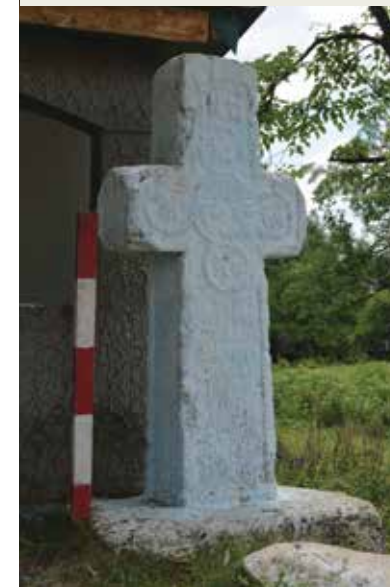
| Nr. | 32 |

| Descriere | Inscripții cu caractere chirilice. Prezintă multe litere suprascrise și ligaturi. Fără urme de pictură. Stare de conservare: precară. H 153/126-30/ L br. 62,7 cm. |

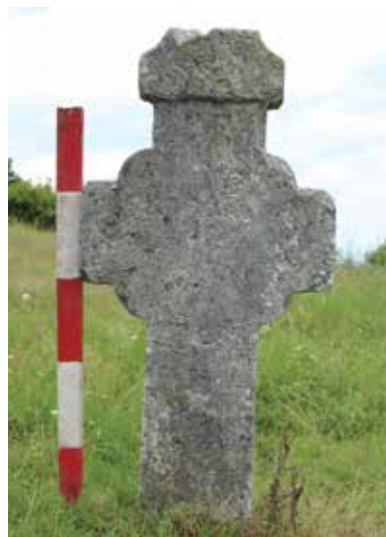
| Nr. | 35 |

| Descriere | Inscripții în alfabet de tranziție (caractere latine cu reminiscențe grecești/slavone). Prezintă urme de pictură. Stare de conservare: precară. H 228,5/1 25,7/L br. 63 cm. |

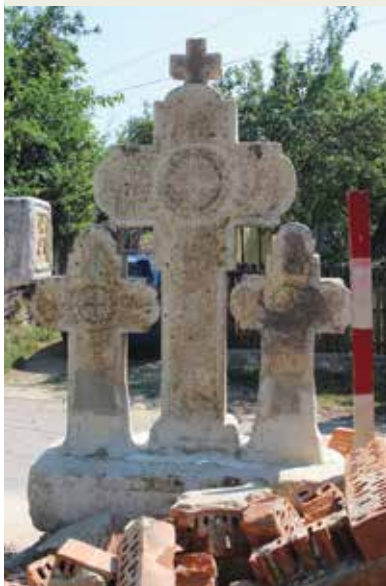
| Nr. | 36 |

| Descriere | Inscripții în alfabet de tranziție (caractere latine cu reminiscențe grecești/slavone). Prezintă urme de pictură. Stare de conservare: precară. H 166,8/1 30,5/L br. 77 cm. |

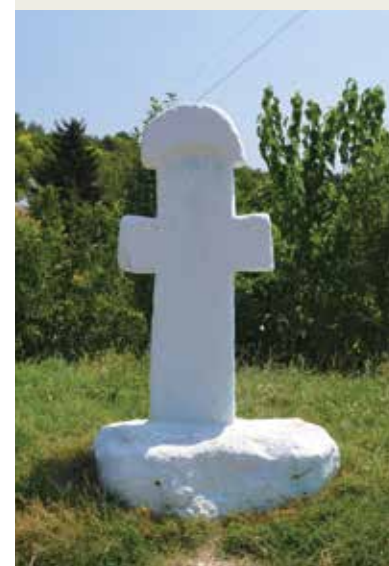
| Nr. | 38 |

| Descriere | Inscripție cu caractere chirilice. O parte a soclului este susținut de o bucată de lemn care împiedică întregul monument să se prăbușească. Stare de conservare: bună. Dimensiuni: H 158/1 35/L br. 65 cm. |

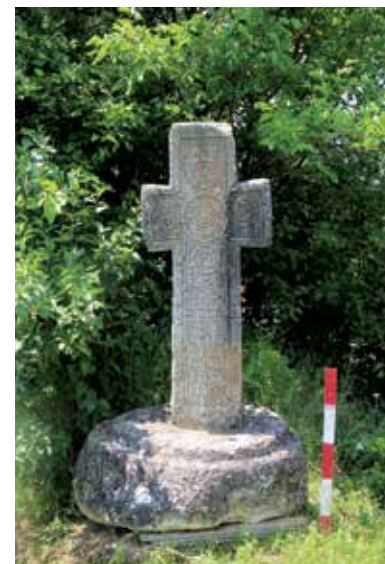
| Nr. | 39 |

| Descriere | Inscripție cu caractere chirilice. Stare de conservare: grav afectată. Dimensiuni păstrate: H 70 /1 27 /L br. 46 cm. |

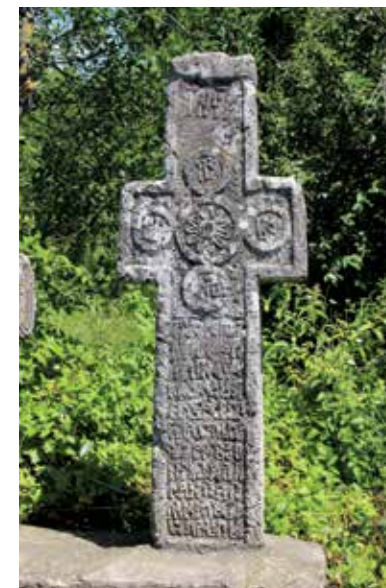
| Descriere | Inscripții cu caractere chirilice. Nu prezintă urme de pictură. Stare de conservare: bună. H 133/133,2/L br. 56,8 cm. |

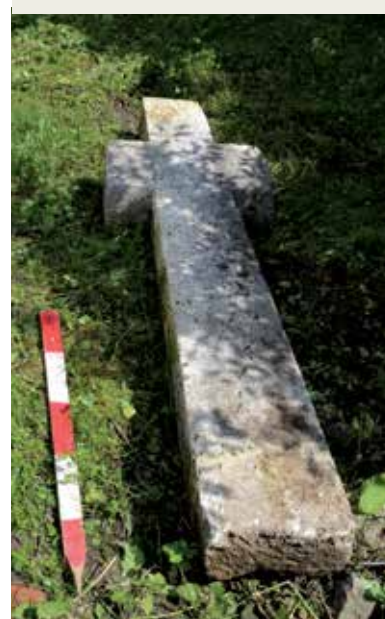
| Descriere | Inscripții cu caractere chirilice. Este prăbușită pe spate. Fără urme de pictură. Stare de conservare: precară. H 228,5/127-34/L br. 64,5 cm. |

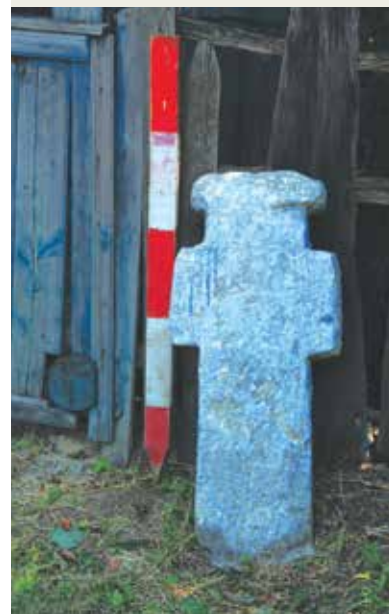
| Descriere | Nu se poate observa nimic pe cruce. Văruită cu albastru, lăsată pe spate și lipită de gard. Stare de conservare: proastă. H 81,5/120,5-24,5/L br. 34 cm. |

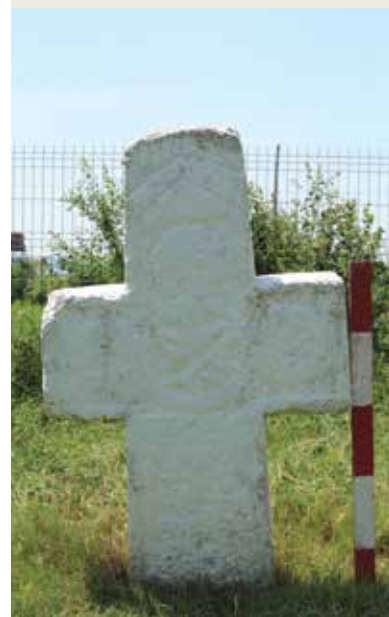
| Nr. | 74 |

| Descriere | Inscripțiile sunt ilizibile, au fost acoperite și deteriorate de var. Fără urme de pictură. Stare de conservare: precară. H 115/132-37-21/L br. 44 cm. |

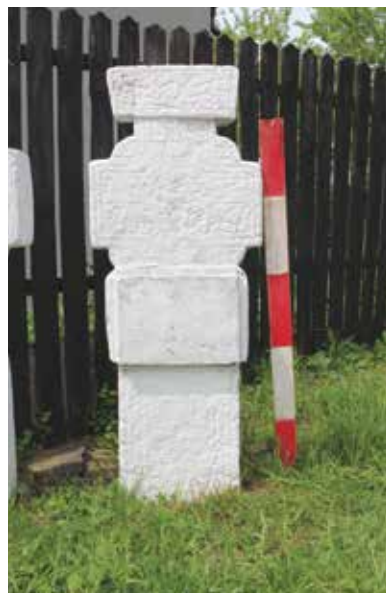
| Nr. | 75 |

| Descriere | Inscripții cu caractere latine, greu de descifrat. Au fost acoperite și deteriorate de var. Fără urme de pictură. Stare de conservare: precară. H 126/134-25/L br. 50 cm. |

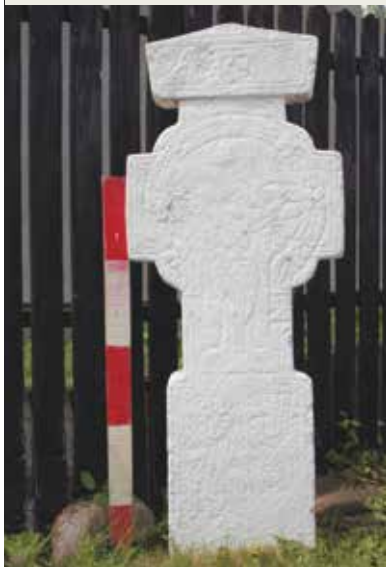
| Nr. | 76 |

| Descriere | Inscripție cu caractere latine. Nu prezintă urme de pictură. Stare de conservare: medie. H 126/123/L br. 50 cm. |

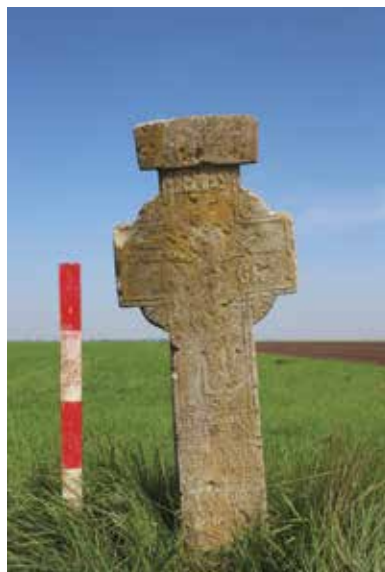
| Nr. | 77 |

| Descriere | Nu există urme de inscripții, basorelieful sau pictură. Stare de conservare: precară. H 140/133-35/L br. 77 cm. |

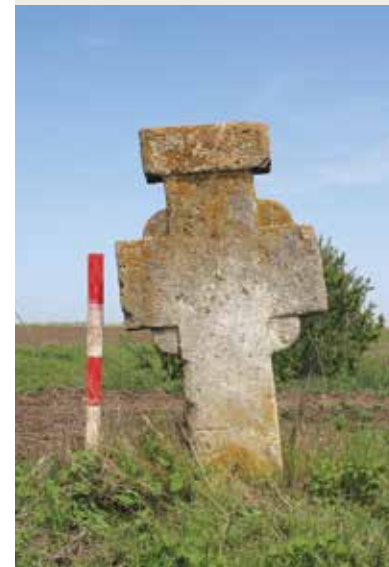
| Nr. | 78 |

| Descriere | Inscripții cu caractere latine, greu de descifrat. Fără urme de pictură, doar dată cu var. Stare de conservare: precară. H 134/128-39/L br. 36 cm. |

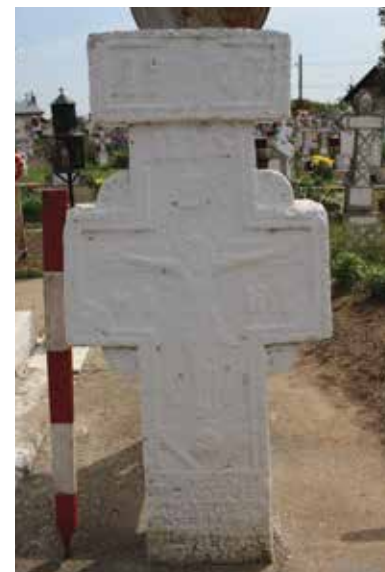
| Nr. | 79 |

| Descriere | Inscripții cu caractere latine. Se observă urme de pictură. Stare de conservare: medie. H 138/136-27/L br. 60 cm. |

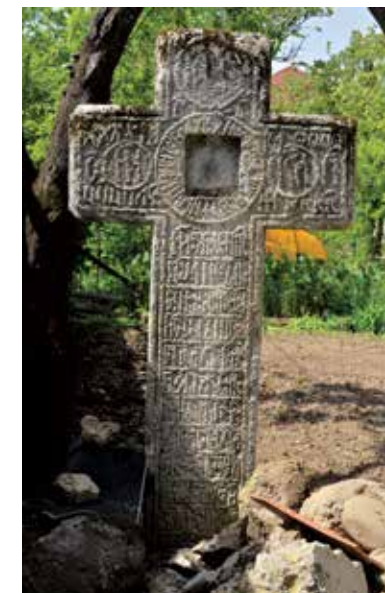
| Nr. | 81 |

| Descriere | Inscripție cu caractere chirilice. Fără urme de pictură. Crucea este spartă și a fost adusă de pe câmp. Stare de conservare: precară. H 152/L - / br. 60 cm. |

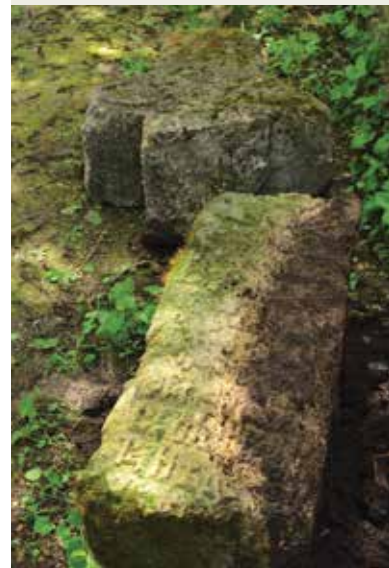
| Nr. | 82 |

| Descriere | Inscripție în alfabet de tranziție. Fără urme de pictură. Stare de conservare: precară. Crucea este fragmentată și prezintă urme de plug. Este culcată la 45 grade, partea inferioară fiind îngropată în pământ. H 95/137/L br. - cm. |

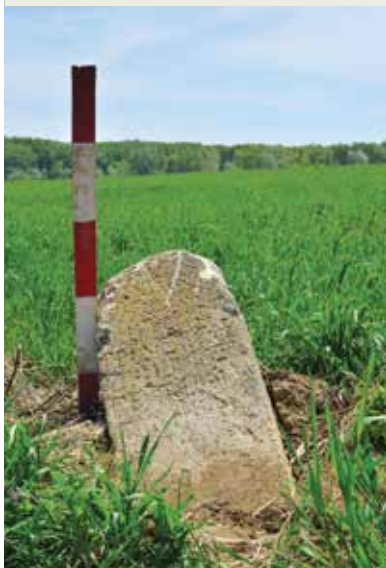
| Nr. | 84 |

| Descriere | Nu are inscripție. Fără urme de pictură. Stare de conservare: precară. Crucea nu are piuă, aceasta aflându-se pe un izlaz din apropiere. H 110/30/L br. - cm. |

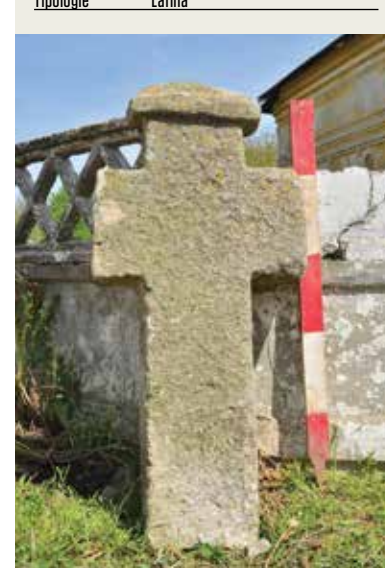
| Nr. | 86 |

| Descriere | Inscripții cu caractere chirilice. Fără urme de pictură. Stare de conservare: bună. H 106/128/ L br. 53 cm. |

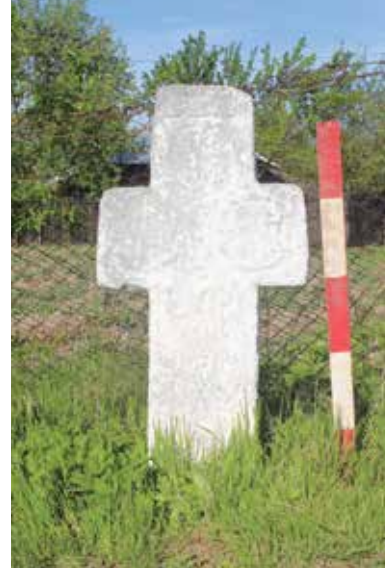
| Nr. | 88 |

| Descriere | Inscripții cu caractere latine. Crucea este pictată. Stare de conservare: bună. H 168/117/L br. 75 cm. |

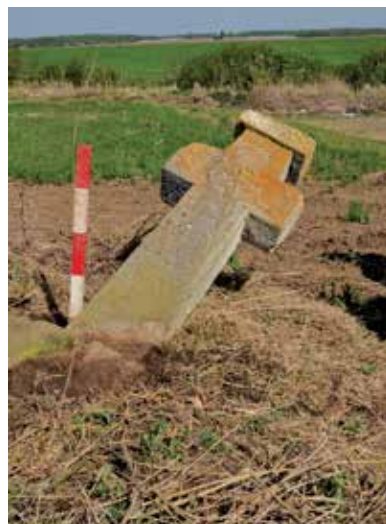
| Nr. | 90 |

| Descriere | Inscripția este ilizibilă. Crucea este acoperită cu picturi. Stare de conservare: bună. H 207/134/L br. 84 cm. |

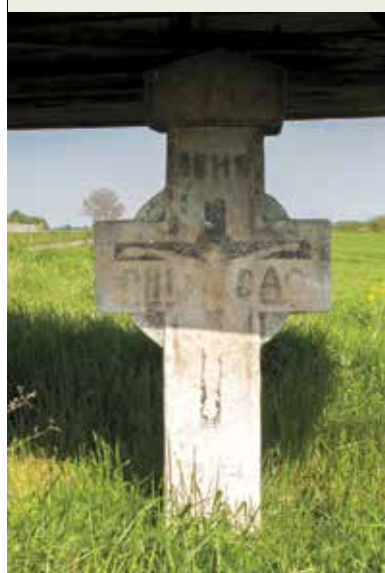
| Nr. | 92 |

| Descriere | Inscripție cu alfabet chirilic. A fost vandalizată fiind restaurată de primărie. Starea de conservare: precară. Dimensiuni: H 129 /125 /L br. 56 cm. |

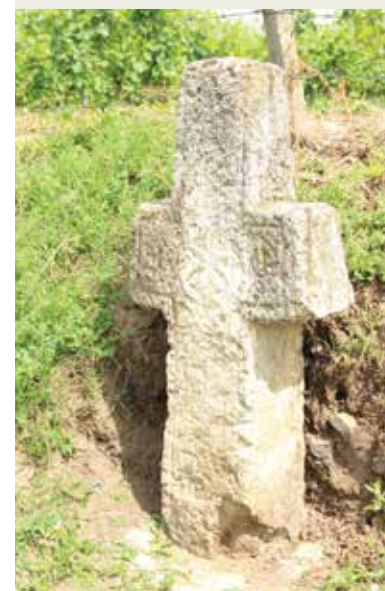
| Nr. | 94 |

| Descriere | Inscripție cu alfabet chirilic. Crucea este văruiată. Stare de conservare: bună. Dimensiuni: H 105 /125-26 /L br. 60 cm. |

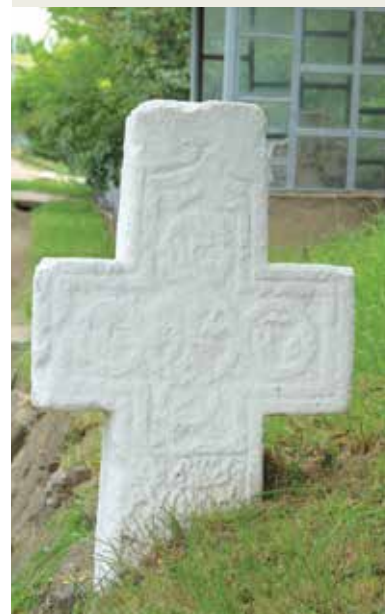
| Nr. | 96 |

| Descriere | Inscripție cu alfabet latin, ilizibilă. Stare de conservare: bună. Dimensiuni: H 92,5 / l 21 cm; L br. 52 cm. |

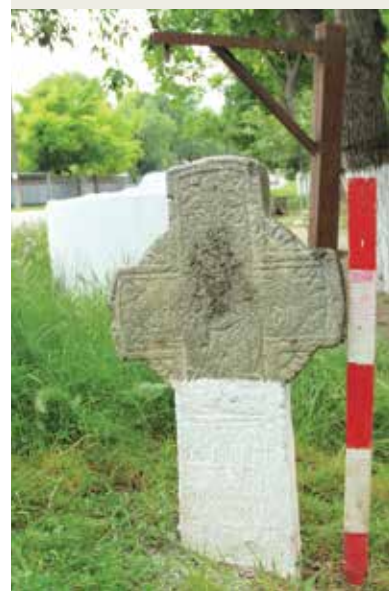
| Nr. | 98 |

| Descriere | Crucea este protejată de o structură din lemn. Inscriptie cu caractere latine. Stare de conservare: bună. Dimensiuni: H 170,5 / l 27,5 / L br. 62,5 cm. |

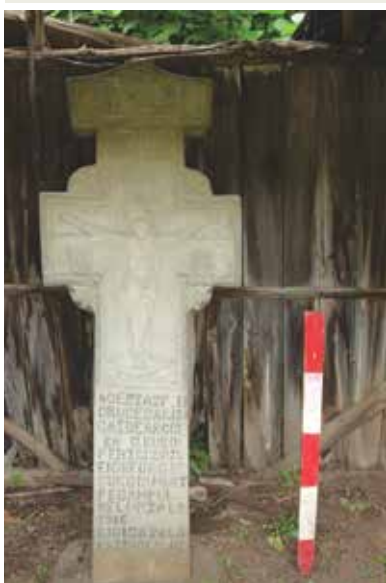
| Nr. | 100 |

| Descriere | Crucea se află în interiorul unei capele. A fost adusă de pe un canal. Este văruiată. Inscriptie cu caractere chirilice. Stare de conservare: bună. Dimensiuni: H 142,5 / l 28,5 / L br. 58,5 cm. |

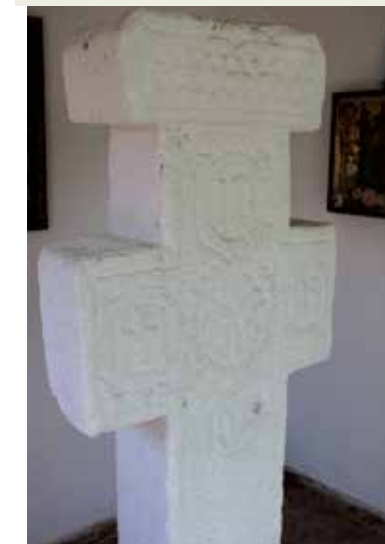
| Nr. | 102 |

| Descriere | Crucea este amplasată în interiorul unei troițe din lemn, închisă cu gratii. Inscriptie cu alfabet latin. Stare de conservare: bună. |

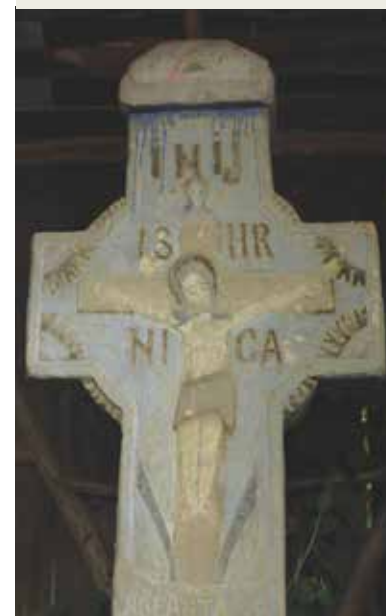
| Nr. | 104 |

| Descriere | Inscripție cu caractere chirilice. Stare de conservare: precară; pare că a fost culcată și ridicată. Dimensiuni: H 207 cm; l 33-38 cm; L br. 87 cm. |

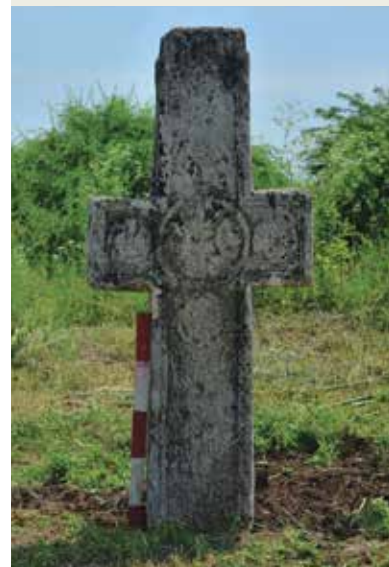
| Nr. | 106 |

| Descriere | Inscripție cu alfabet latin. Mai mult de jumătate din piciorul crucii se află în pământ. Stare de conservare: bună. Dimensiuni: H 91 / l 25 / L br. 44,5 cm. |

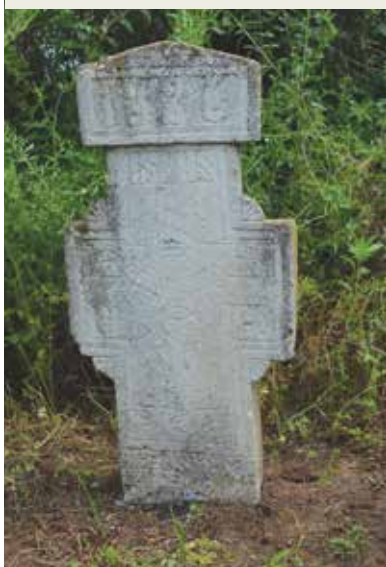
| Nr. | 108 |

| Descriere | Inscripții cu caractere chirilice. Fără urme de pictură. Stare de conservare: precară. H 233/ l 33-38/ L br. 70 cm. |

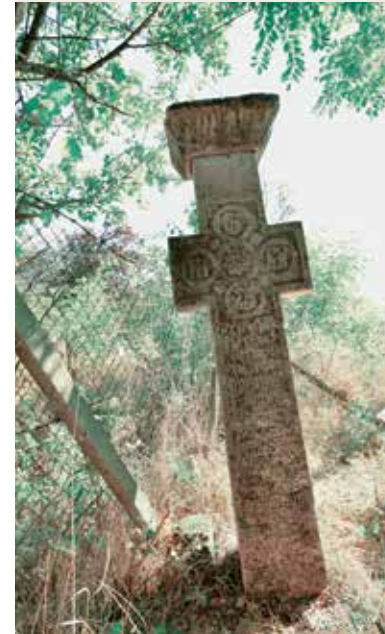
| Nr. | 110 |

| Descriere | Fără inscripții și urme de pictură. Stare de conservare: medie. H 68/ l 23-24/ L br. 43 cm. |

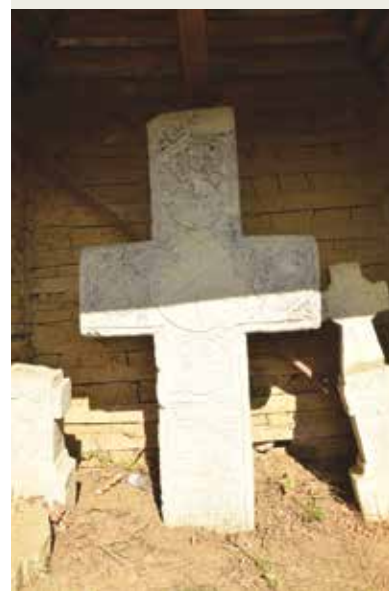
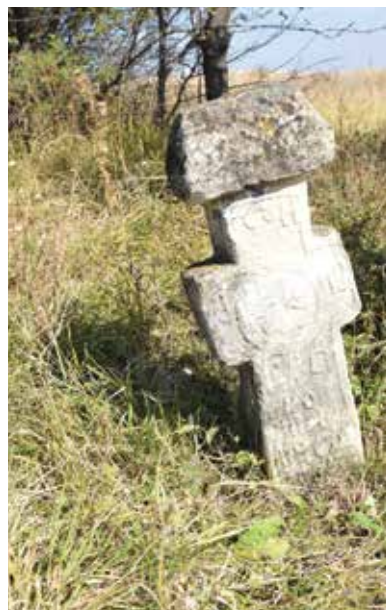
| Nr. | 114 |

| Descriere | Inscripții cu caractere chirilice. Fără urme de pictură. Stare de conservare: medie. H 85/118-22/ L br. 33 cm. |

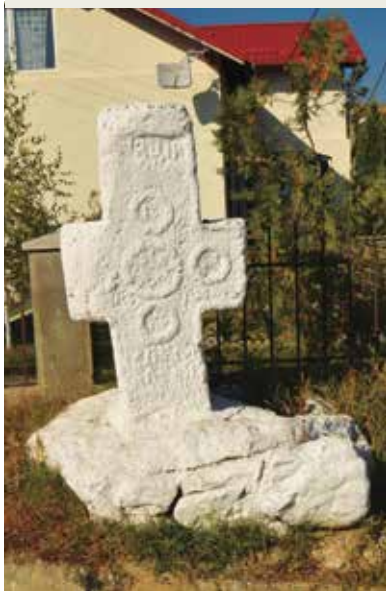
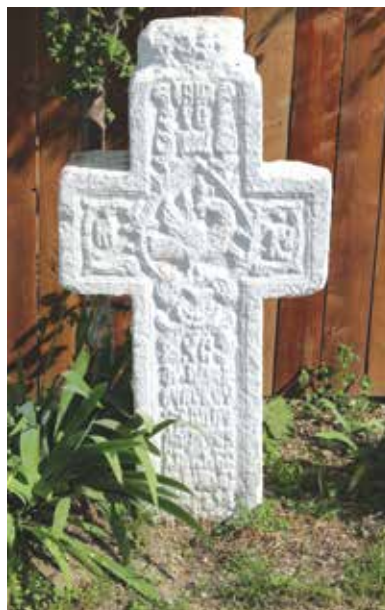
| Nr. | 116 |

| Descriere | Inscripție cu caractere chirilice. Fără urme de pictură. Stare de conservare: precară. H 129/132/ L br. 64 cm. |

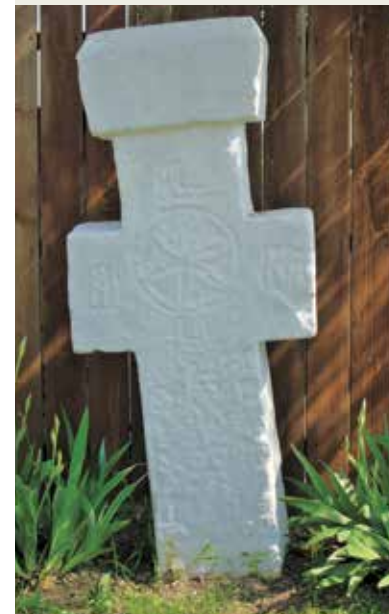
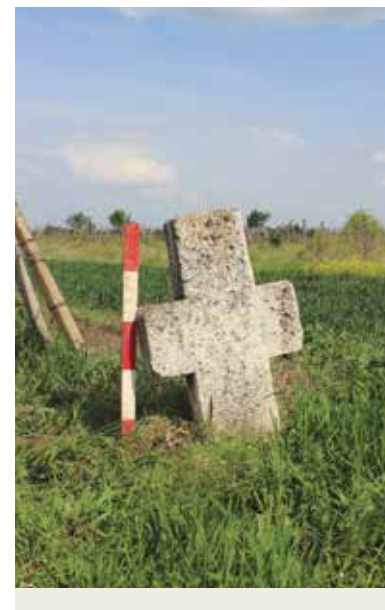
| Nr. | 118 |

| Descriere | Fără inscripții și pictură. Stare de conservare: bună. H 100/131/ L br. 64 cm. |

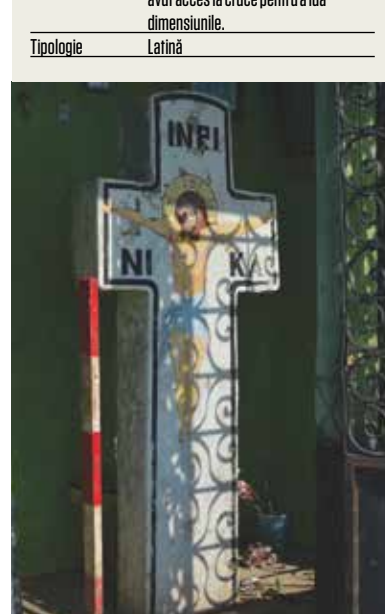
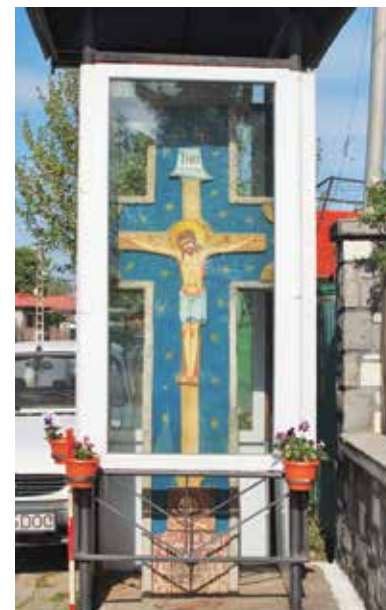
| Nr. | 120 |

| Descriere | Inscripție caractere latine. Pictură pe suprafața crucii. Stare de conservare: bună. H 250/145/ L br. 150 cm. |

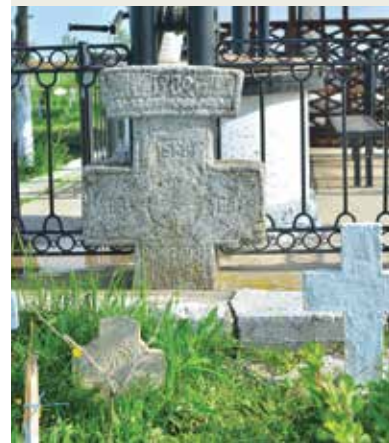
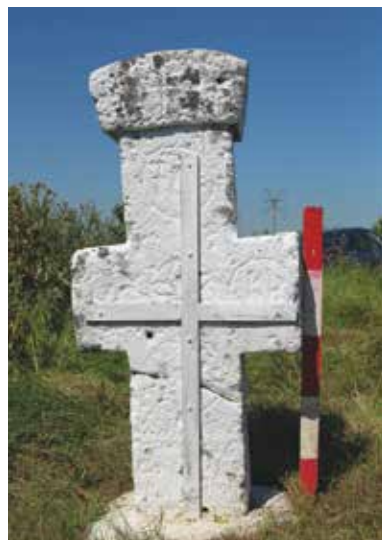
| Descriere | Grup de patru cruci (131-A, 131-B, 131-C, 131-D) o cruce separată într-o capelă (131-E). Inscriptii cu caractere latine, fără urme de pictură. Textul este indescifrabil. Nu am avut acces la crucea din interiorul capelei. Stare de conservare: medie. 131-A - H 78/110/L br. 64 cm; 131-B - H 52/15/L br. 36 cm; 131-C - H 28,5/112/L br. 28,5; 131-D - H 42/112/L br. 37 cm. |

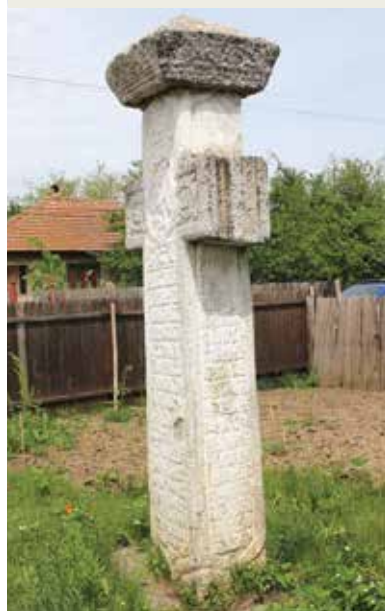
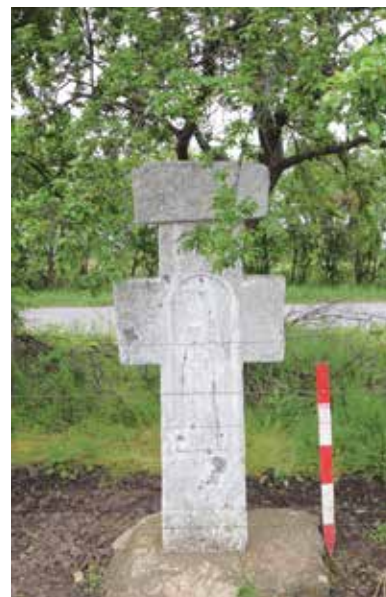
| Descriere | Inscriptii cu caractere chirilice. Fără urme de pictură. Stare de conservare: medie. H 305/156-44/L br. 89 cm. |

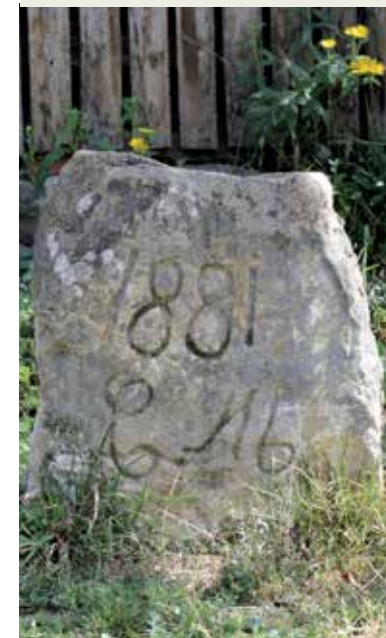
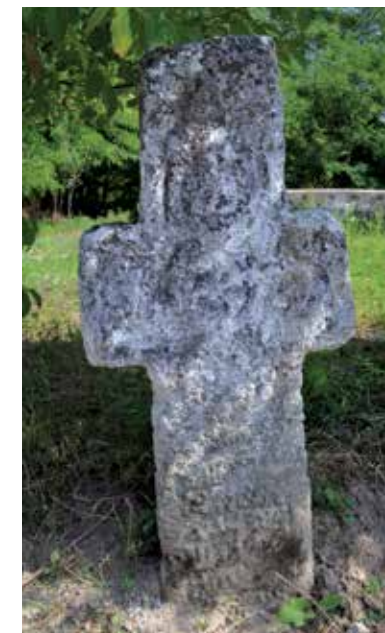
| Descriere | Blocul de piatră este posibil să fie o cruce care s-a rupt. Stare de conservare: distrusă. H 53/139-50 cm. |

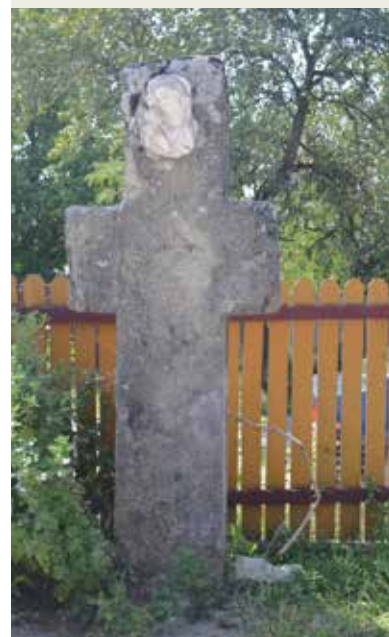
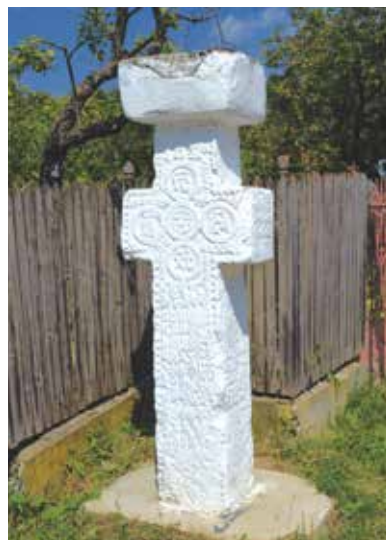
| Descriere | Inscripții în caractere chirilice. Fără urme de pictură. Stare de conservare: bună. H 185/134/L br. 77 cm. |

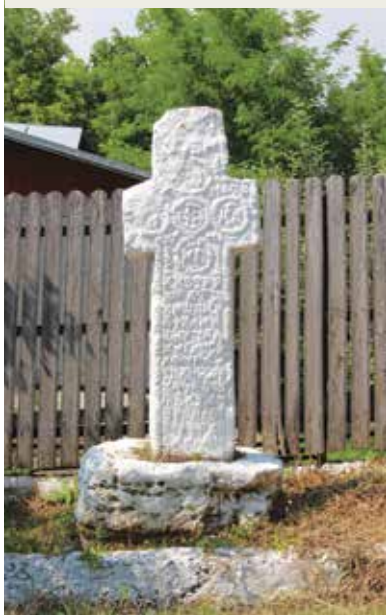
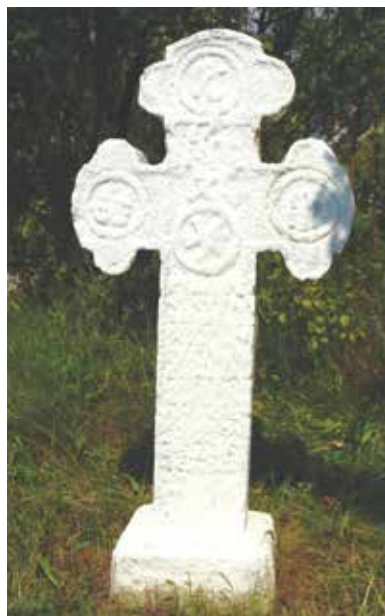
| Descriere | Inscripție cu caractere chirilice. Văruiată cu alb. Fără urme de pictură. Stare de conservare: precară. H 148/132/L br. 56 cm. |

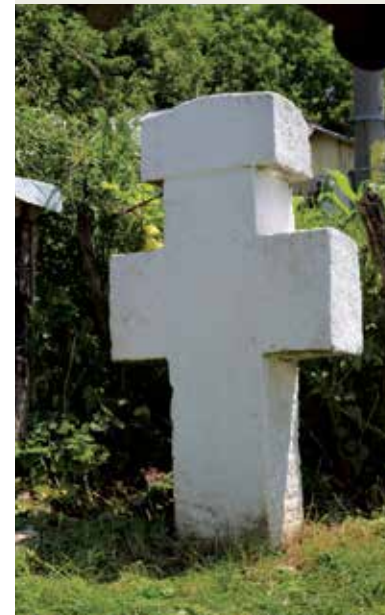
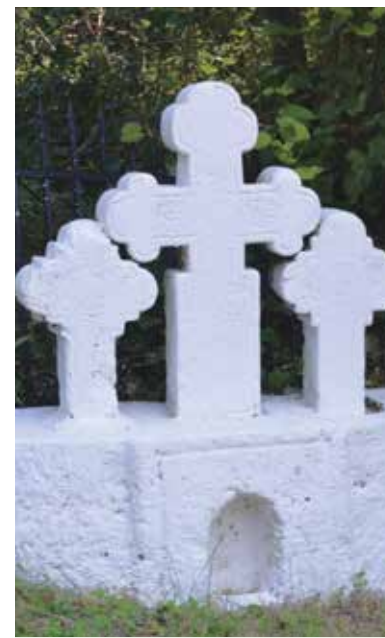
| Descriere | Inscripții ilizibile, posibil cu caractere latine. Fără urme de pictură. Stare de conservare: bună. H 155/136,5/L br. 87,5 cm. |

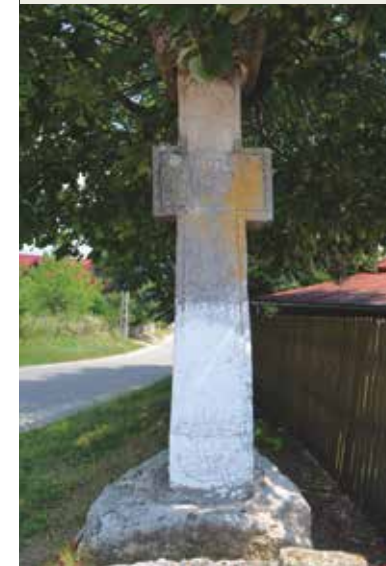
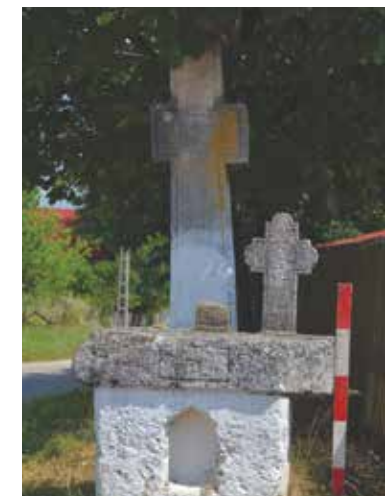
| Descriere | Inscripții cu caractere latine și chirilice. Este pe jumătate văruiată în alb și acoperită de mușchi. Fără urme de pictură. Stare de conservare: bună. H 250/133-44/L br. 62,3 cm. |

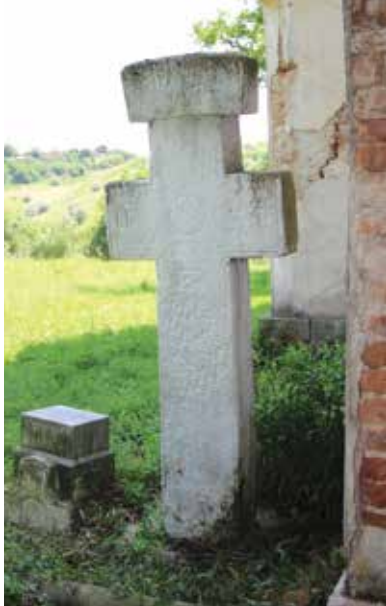
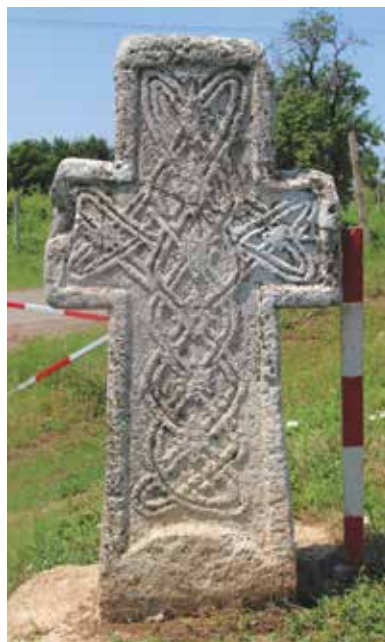
| Descriere | Inscripție cu caractere chirilice. Este văruiată. Stare de conservare: bună. Dimensiuni: H 194 /131/L br. 72 cm. |

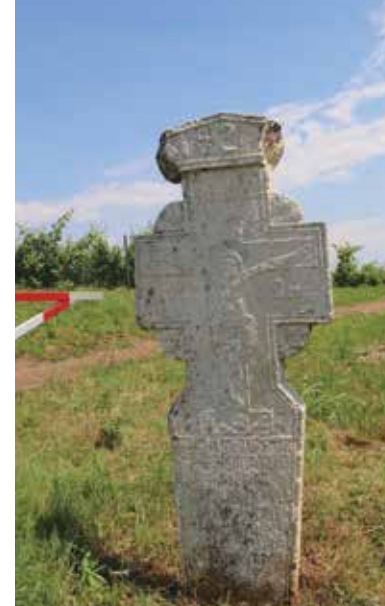
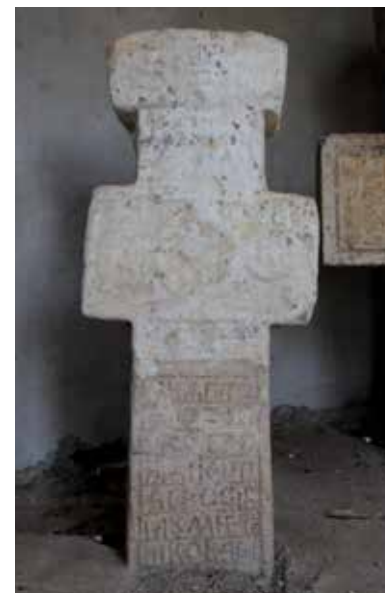
| Descriere | Inscripție cu caractere latine. Prezintă urme de culoare roșie. Stare de conservare: precară. Dimensiuni: H 142/125 /L br. 56 cm. |

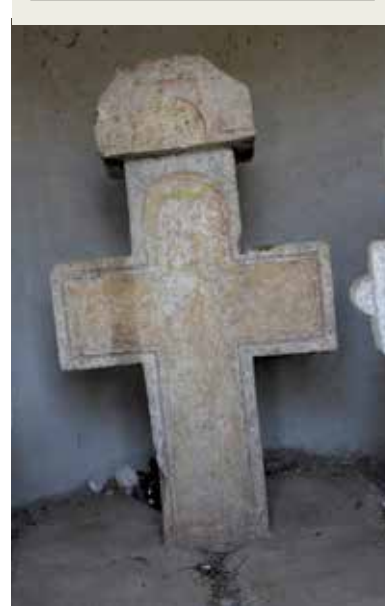
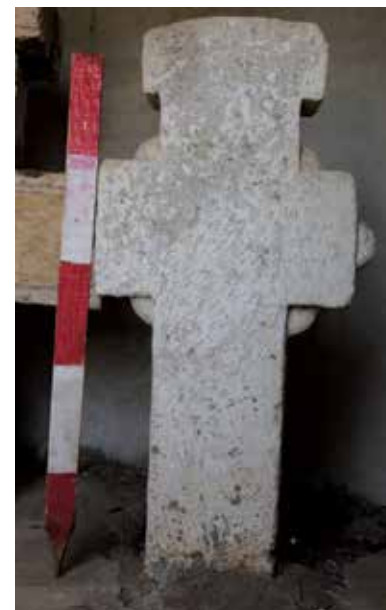
| Descriere | Inscripții cu caractere latine. Se observă urme de pictură. Stare de conservare: precară. H 143/132,5/ L br. 82,5 cm. |

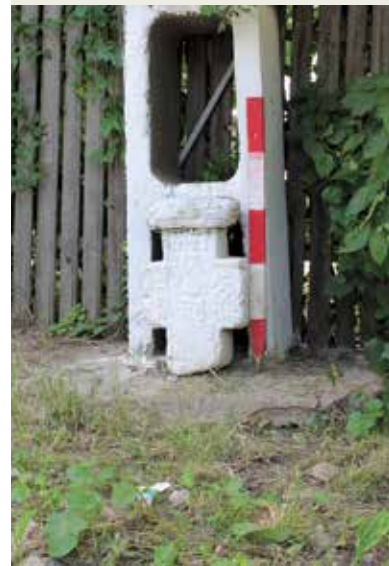
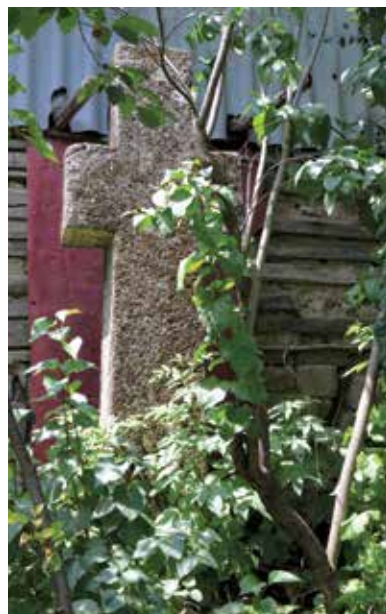
| Descriere | A fost adusă din alt loc. Prinsă cu sârma de un stâlp electric. Îi lipsește piciorul. Este văruiată. Inscripție cu caractere chirilice. Stare de conservare: afectată. Dimensiuni: H 63 / l 20 / l br. 37,5 cm. |
