PATRIMONIUL LA RĂSCRUCE
DIGITIZAREA CRUCILOR DE PIATRĂ ȘI A MONUMENTELOR DE EROI DIN PRIMUL RĂZBOI MONDIAL DIN JUDEȚUL PRAHOVA

PATRIMONIUL LA RĂSCRUCE

DIGITIZAREA CRUCILOR DE PIATRĂ ȘI A
MONUMENTELOR DE EROI DIN PRIMUL RĂZBOI
MONDIAL DIN JUDEȚUL PRAHOVA

Acțiunea s-a concentrat asupra a două tipuri de monumente comemorative – crucile votive de piatră și monumentele de eroi din Primul Război Mondial – circumscrise spațial teritoriului actualului județ Prahova. Cele două tipuri de monumente ale memoriei au fost alese din două considerente: pe de o parte, datorită funcționalității lor similare ca instrumente prin care se realizează pomenirea, în special la nivel local, pe de altă parte, din cauza neglijenței cu care sunt tratate, în special primele dintre ele, în ceea ce privește protejerea, conservarea, cercetarea și valorificarea lor culturală. În 2018, celor două tipuri de monumente li s-au adăugat și peisajele istorice, precum cimitirele de eroi sau câmpurile de bătălie, ca locuri ale memoriei, care deservească, măcar în parte, aceeași funcție.

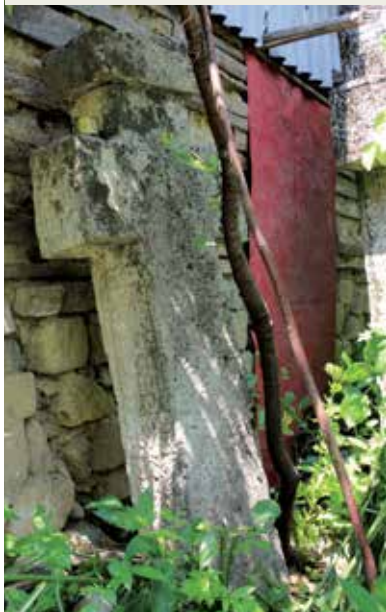
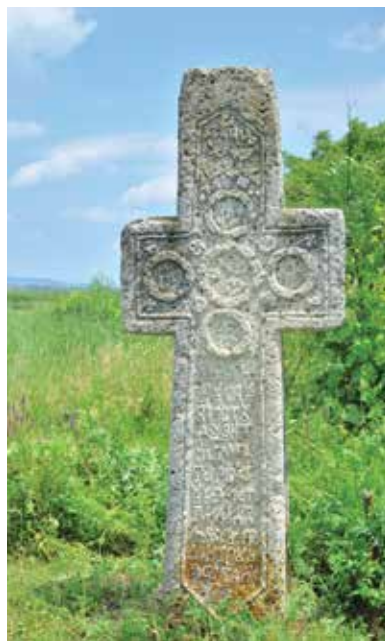
| Descriere | Crucea se află în spatele grajdului. Inscrite cu caractere chirilice. Stare de conservare: bună. Dimensiuni: H 192 / l 32 / l br. 71 cm. |

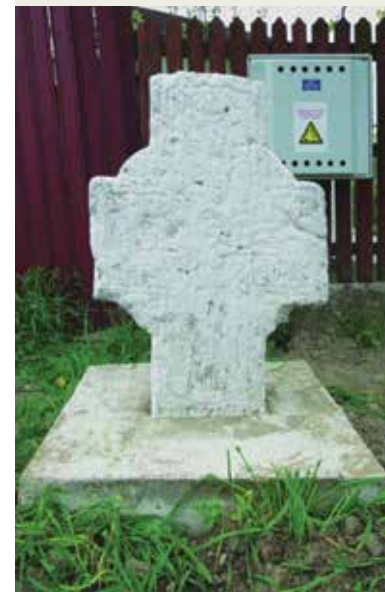
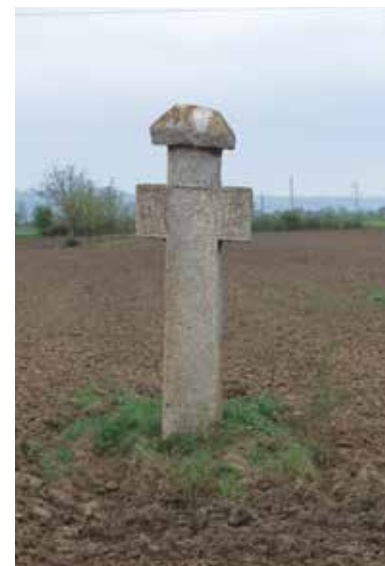
| Descriere | Fără inscripții. Fără urme de pictură. Crucea este văruiată. Stare de conservare: precară. Dimensiuni: H=70 / l=24-24 / l br=50 cm. |

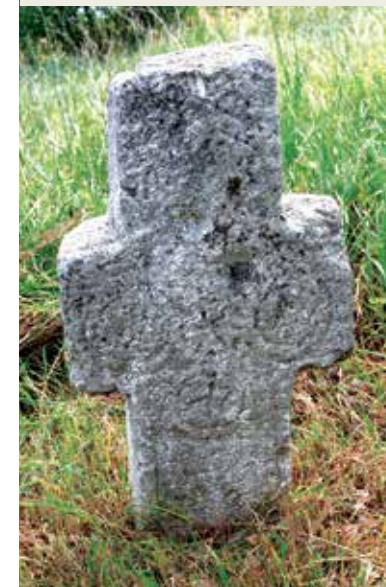
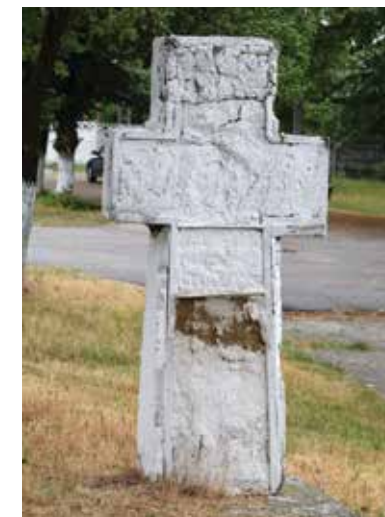
| Descriere | Crucea are inscripție ilizibilă și urme de decor în relief. Nu prezintă urme de pictură. Stare de conservare: grav afectată. Dimensiuni: H=94 / l=28-38 / l br=53 cm. |

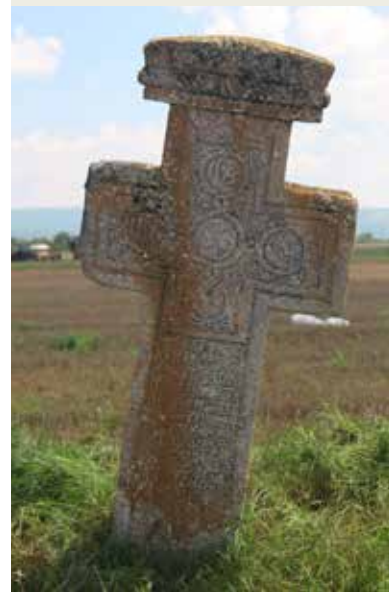
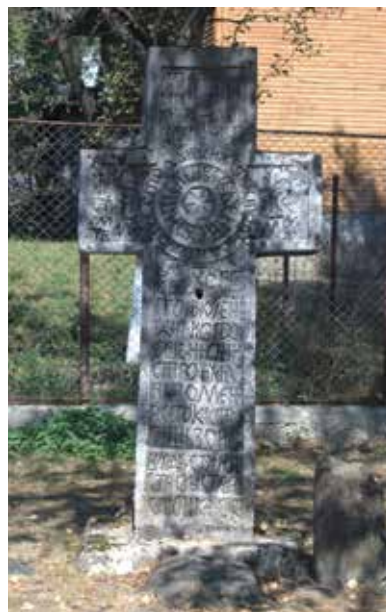
| Descriere | Are inscripții cu caractere chirilice, fără urme de pictură. Are capitel. Stare de conservare bună. Dimensiuni: H=197/l=42-45/L.br.=94,5 cm. |

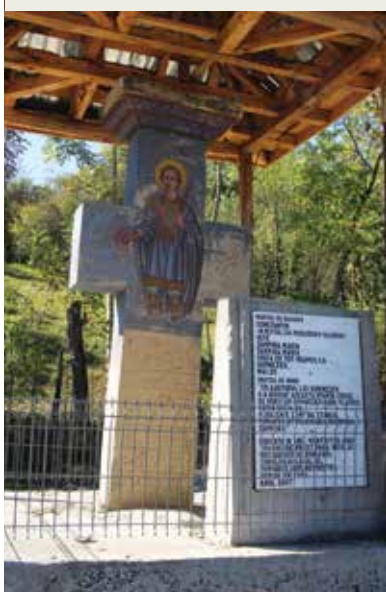
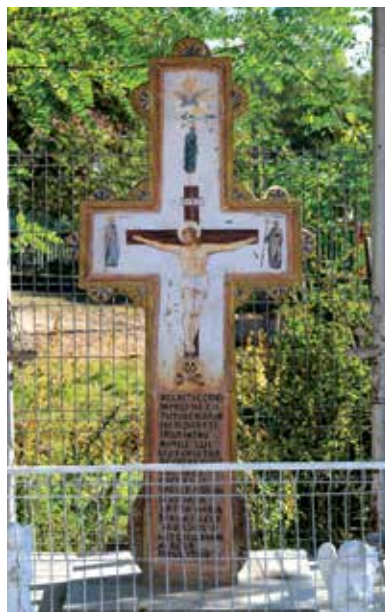
| Nr. | 156 |

| Descriere | Are inscripții pe laturi, cu excepția spatelui și o bază nouă. Partea frontală este pictată. Stare de conservare: bună. Dimensiuni: H=196, l=27-32, L.br.=74 cm. |

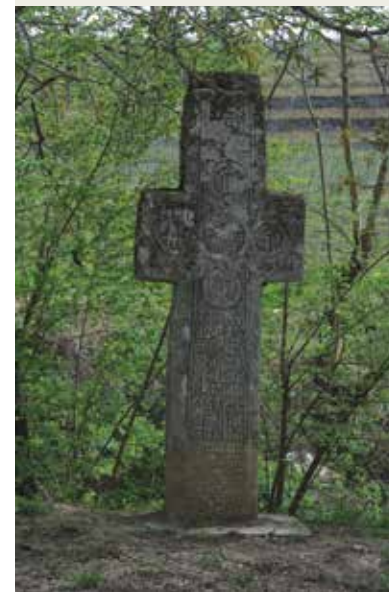
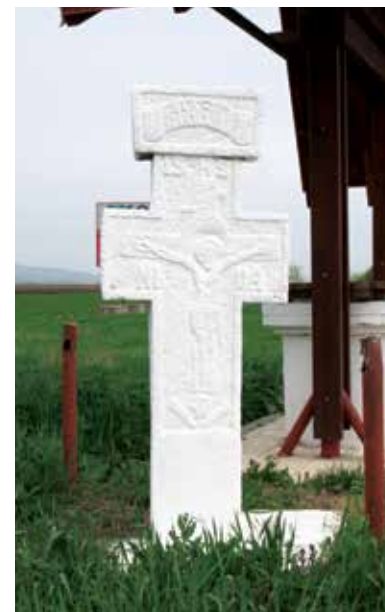
| Nr. | 158 |

| Descriere | Are inscripții, fără urme de pictură. Are capitel. Stare de conservare: bună. Dimensiuni: H=134/l=25/L.br.=53 cm. |

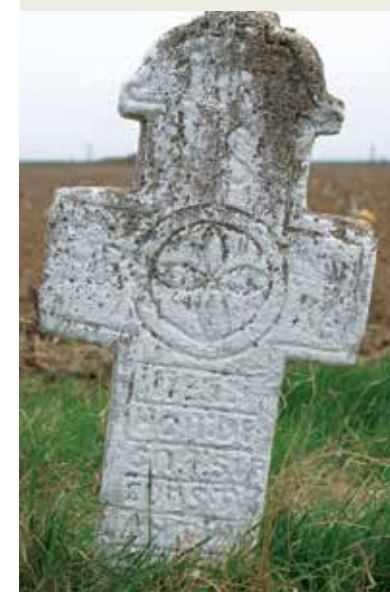
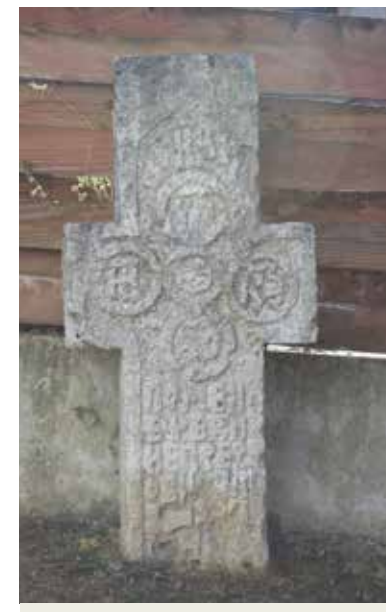
| Nr. | 160 |

| Descriere | Inscripții cu caractere chirilice. Fără urme de pictură. Nu are capitel. Stare de conservare: precară. |

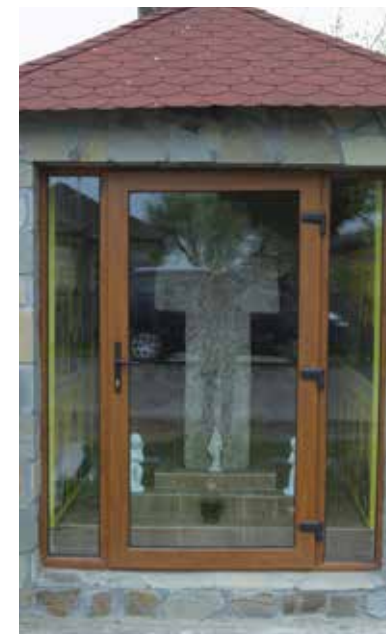
| Descriere | Crucea a fost îngrădită cu un gard din sârmă, accesul fiind limitat. Din acest motiv nu i s-au putut lua dimensiunile. Inscripțiile sunt ilizibile. Stare de conservare: grav afectată. |

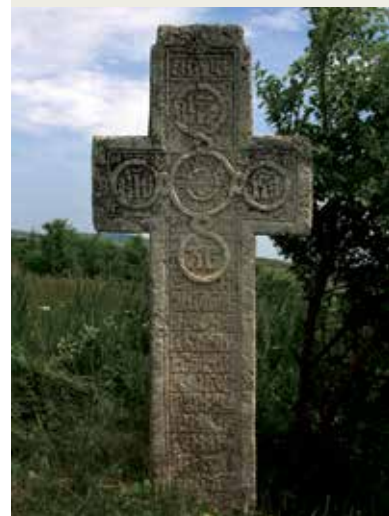
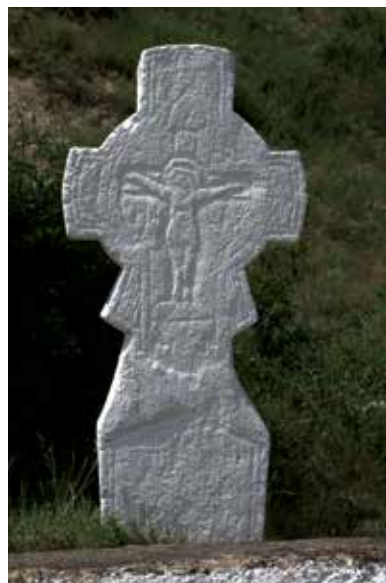
| Nr. | 192 |

| Descriere | Crucea prezintă inscripții greu descifrabile și reprezentarea lui Iisus Hristos răstignit. Stare de conservare: medie. Dimensiuni: H.=108/ L.=19-35/ L.br.=50 cm. |

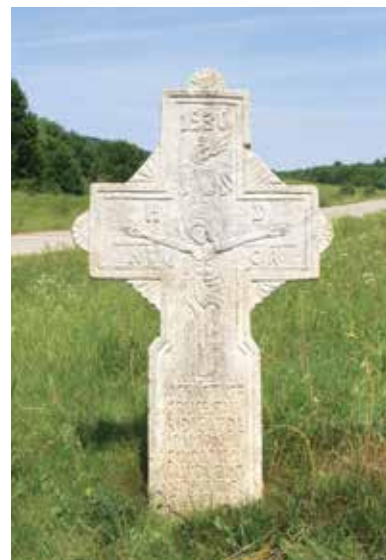
| Descriere | Crucea prezintă inscripții în caractere latine și ornamente. Stare de conservare: medie. Dimensiuni: H.=154,5/ L.=27,5-28/ L.br.=66 cm. |

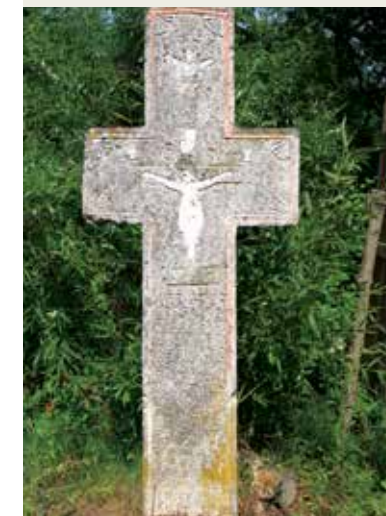
| Descriere | Crucea prezintă inscripții în caractere latine, este ornamentată cu reprezentarea lui Iisus Hristos Răstignit. Stare de conservare: foarte bună. Dimensiuni: H.=125/ L.=24-32/ L.br.=72 cm. |

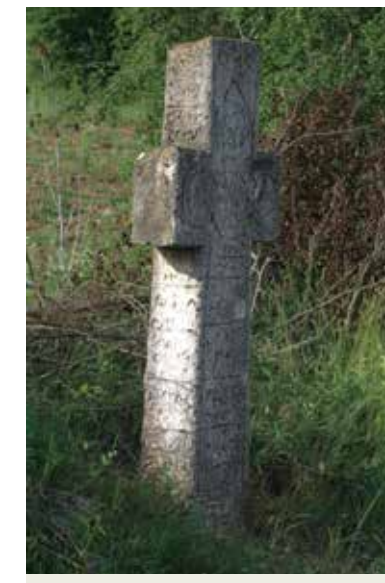
| Descriere | Crucea prezintă inscripții în caractere latine, este ornamentată cu reprezentările lui Iisus Hristos răstignit (basorelief, față) și a Fecioarei Maria (pictură, spate). Stare de conservare: medie. Dimensiuni: H.=184/ L.=31-32,5/ L.br.=75 cm. |

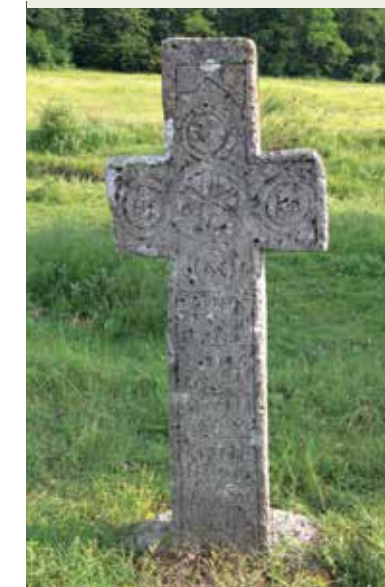
| Descriere | Crucea prezintă inscripții cu caractere chirilice și este ornamentată cu medalioane. Nu se observă urme de pictură. Stare de conservare: medie. Dimensiuni: H.=197/ L.=33-38/ L.br.=77 cm. |

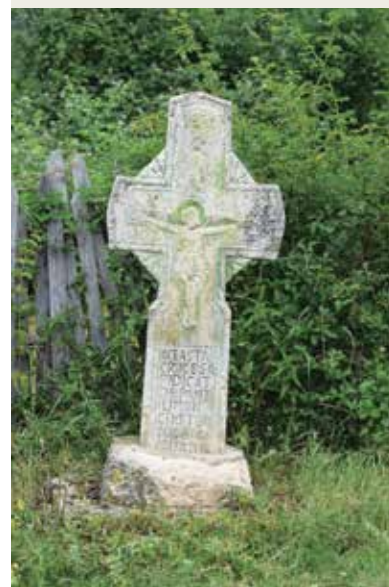
| Descriere | Inscripții cu caractere latine, lizibile, este pictată. Stare de conservare: bună. Dimensiuni: H=155/ L=26,5-35/ L.br=67 cm. |

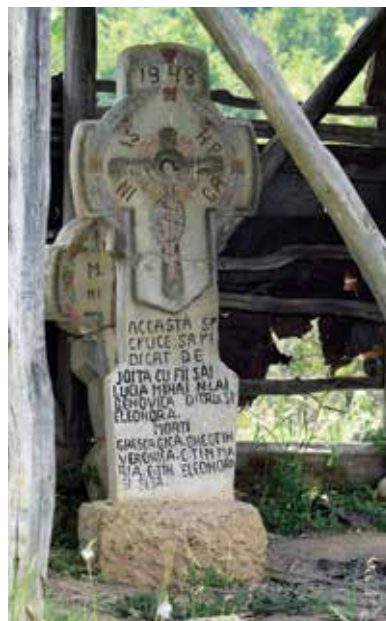
| Descriere | Inscripții cu caractere latine, lizibile, are urme de pictură. Stare de conservare: precară. Dimensiuni: H=137/l=21-29/ L.br=59 cm. |

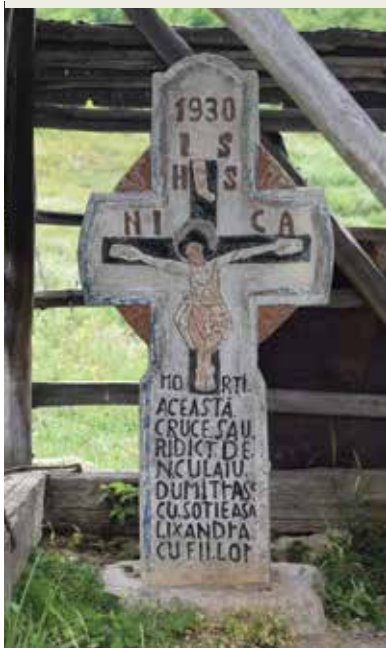
| Descriere | Inscripții cu caractere latine, lizibile, este pictată. Stare de conservare: precară. Dimensiuni: H=122/l=23-32/ L.br=50 cm. |

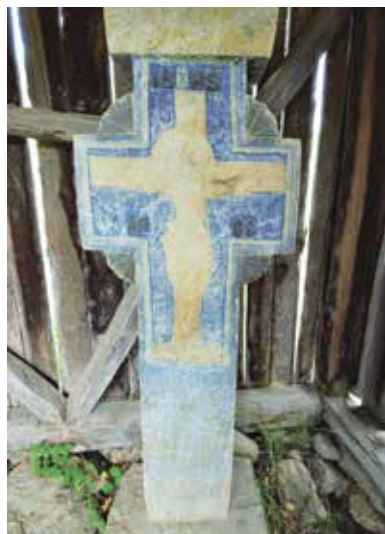
| Descriere | Inscripții cu caractere latine, lizibile, este pictată. Stare de conservare: bună. Dimensiuni: H=113/l=22-27/L.br=53 cm. |

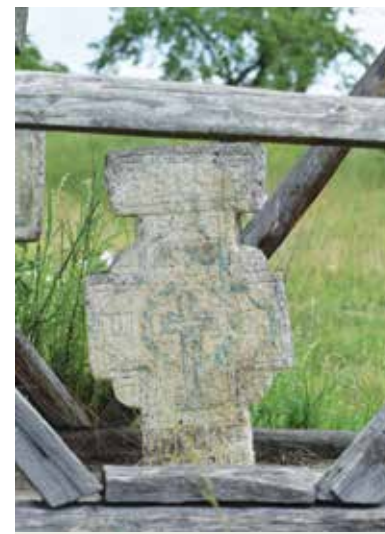
| Descriere | Inscripții cu caractere latine, parțial lizibile, este pictată. Are capitel. Stare de conservare: bună. Dimensiuni: H=116/l=20,5-22/ L.br=42 cm. |

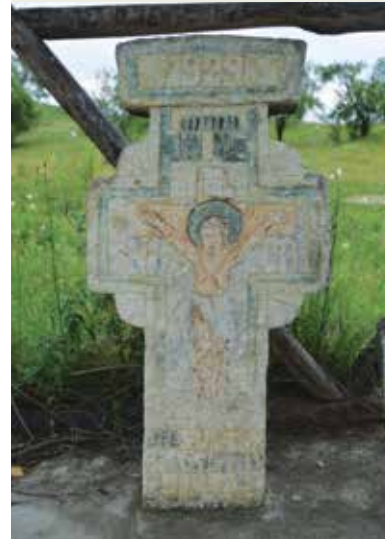
| Descriere | Inscripții cu caractere latine, este pictată. Are capitel. Stare de conservare: deteriorată. Dimensiuni: H=58/l=16-18/ L.br=33 cm. |

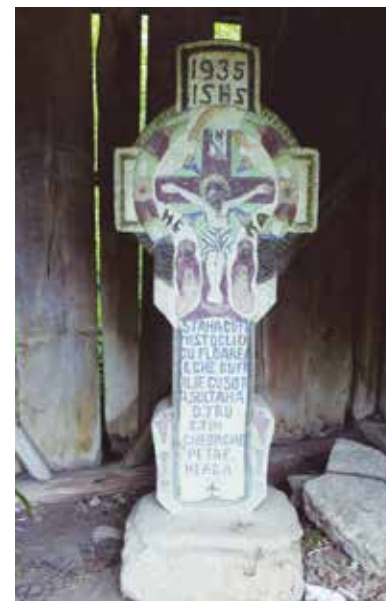
| Descriere | Inscripții cu caractere latine, parțial lizibilă, este pictată. Are capitel. Stare de conservare: precară. Dimensiuni: H=87/l=20,5-23/ L.br=42,5 cm. |

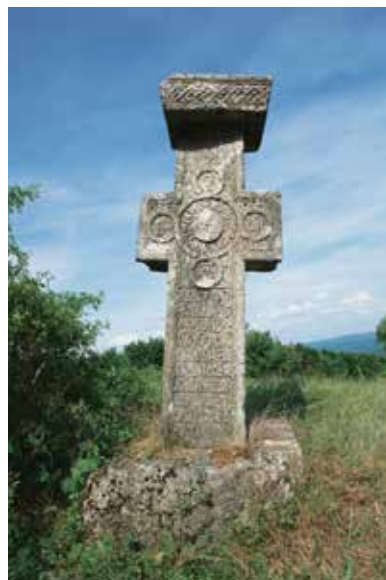
| Descriere | Crucea prezintă inscripții cu caractere chirilice și este ornamentată cu medalioane. Nu se observă urme de pictură. Stare de conservare: bună. Dimensiuni: H.=175/L.=33-39/Lbr.=70 cm. |

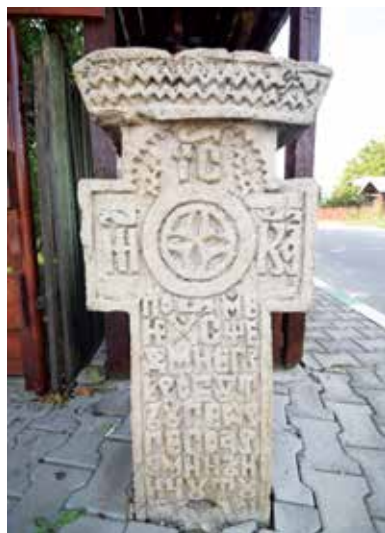
| Descriere | Crucea prezintă inscripții cu caractere de tranziție și nu prezintă urme de pictură. Stare de conservare: precară. Dimensiuni: H.=116/L.=28-28,5/L.br.=60 cm. |

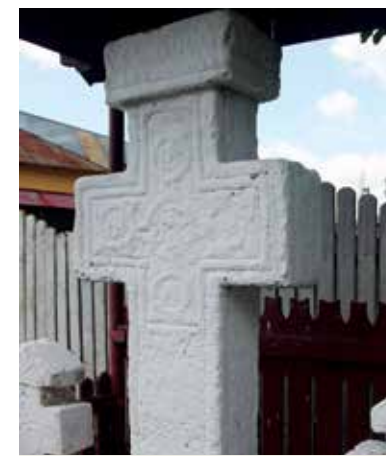
| Descriere | Crucea prezintă inscripții cu caractere latine și nu prezintă urme de pictură. Stare de conservare: grav afectată. Dimensiuni: H.=280/L.=33,5/L.br.=91,5 cm. |

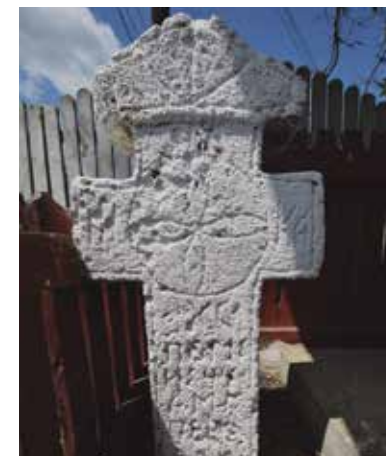
| Descriere | Crucea prezintă inscripții cu caractere chirilice și nu prezintă urme de pictură. Stare de conservare: precară. Dimensiuni: H.=83/L.=20,5-22/L.br.=46 cm. |

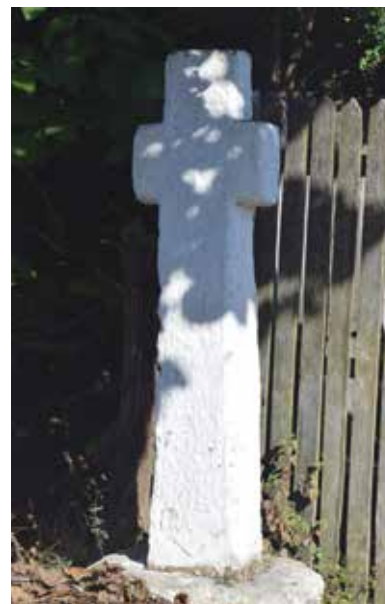
| Descriere | Are inscripții cu caractere chirilice, fără urme de pictură. Nu are capitel. Stare de conservare: bună. Dimensiuni: H=285/ l=46-49/ L.br.=87,5 cm. |

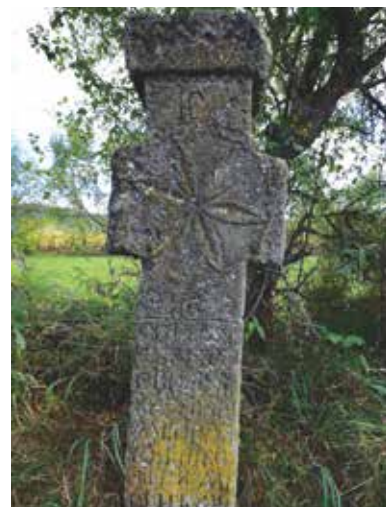
| Descriere | Crucea prezintă inscripții greu descifrabile, nu s-a putut determina cu ce tip caractere au fost scrise. Stare de conservare: grav afectată. Dimensiuni: H.=71/ l.=18-23,5/ L.br.=44 cm. |

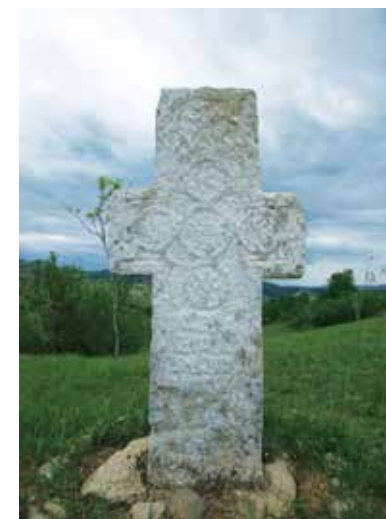
| Descriere | Are inscripții, probabil alfabet de tranziție, fără urme de pictură. Stare de conservare: precară. Dimensiuni: H=159 cm, l=27-33 cm, L.br.=75 cm |

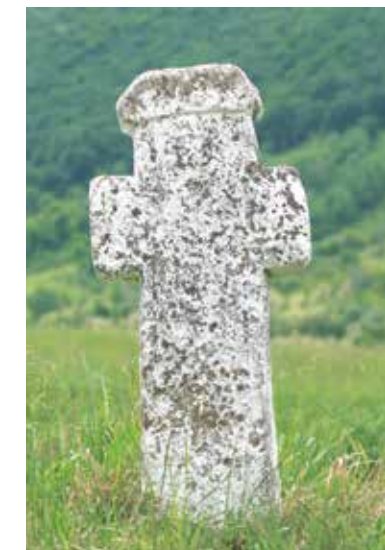
| Descriere | Inscripții cu caractere latine, fără urme de pictură. Stare de conservare: bună. Dimensiuni: H=97/ l=17,5-18,5-27-20/ L.br.=34-36 cm. |

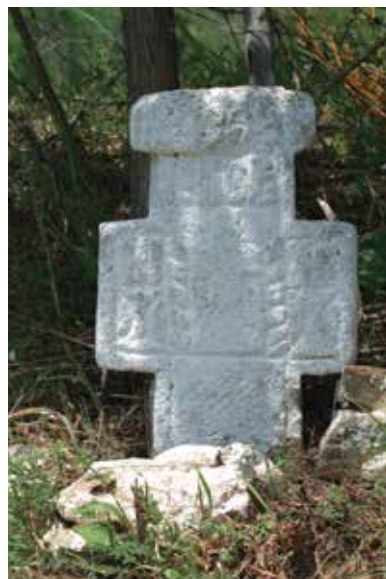
| Descriere | Inscripții cu caractere chirilice, fără urme de pictură. Stare de conservare: precară. Dimensiuni: H=127/l=23-32/L.br=45 cm. |

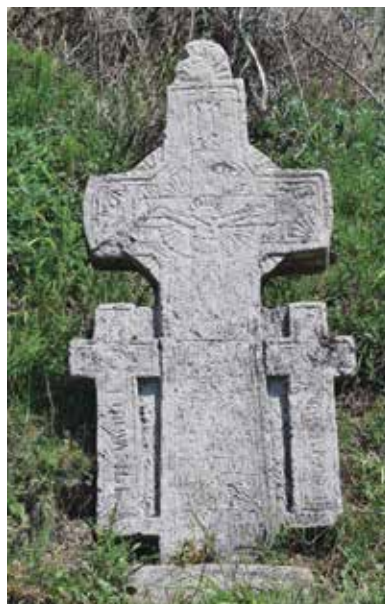
| Descriere | Inscripții ilizibile, fără urme de pictură. Stare de conservare: afectată. Dimensiuni: H=90/l=23,5-24/L.br=51,5 cm. |

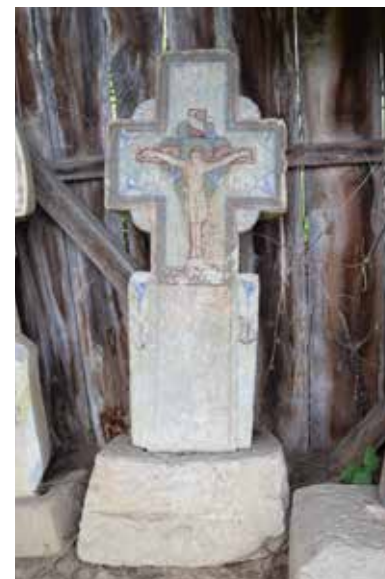
| Descriere | Inscripții cu caractere chirilice, greu lizibile, fără urme de pictură. Stare de conservare: afectată grav. Dimensiuni: H=147/l=27-32/L.br=62 cm. |

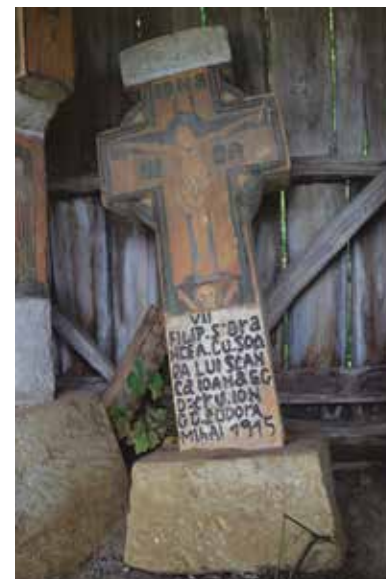
| Descriere | Fără inscripții, este pictată. Are capitel. Stare de conservare: bună. Dimensiuni: H=84/l=17-23-24/L.br=38 cm. |

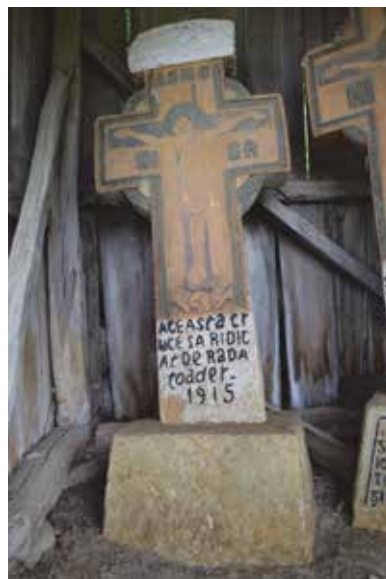
| Descriere | Inscripții cu caractere latine, este pictată. Are capitel. Stare de conservare: bună. Dimensiuni: H=120/l=23-25/Lbr=50,5 cm. |

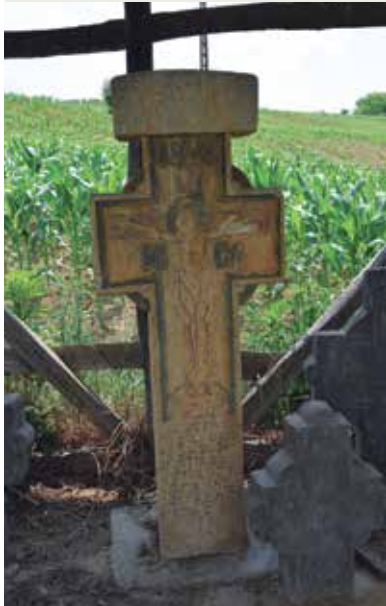
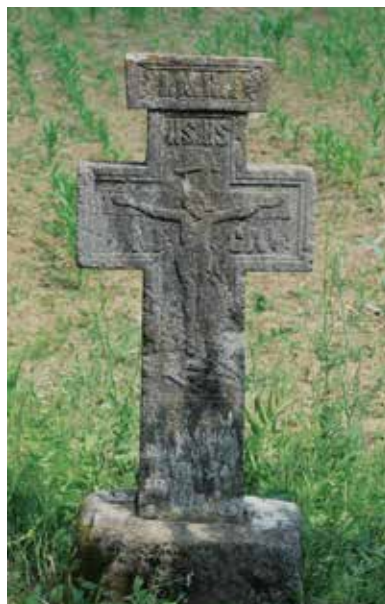
| Nr. | 236 |

| Descriere | Inscripții cu caractere latine, fără pictură. Are capitel. Stare de conservare: bună. Dimensiuni: H=118/l=25-27/Lbr=60 cm. |

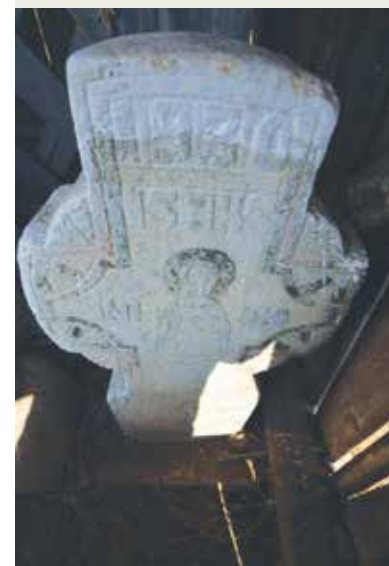
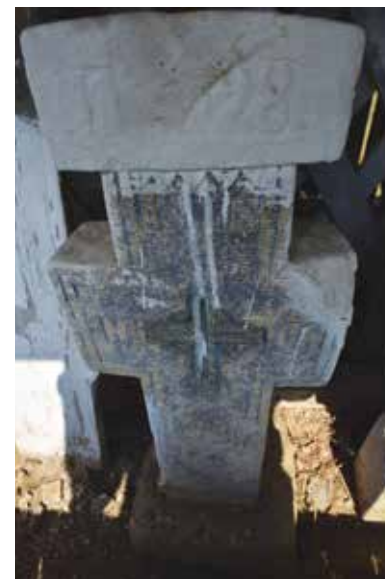
| Nr. | 238 |

| Descriere | Nu are inscripții, are urme de pictură. Are capitel. Stare de conservare: bună. Dimensiuni: H=71/l=15-17/Lbr=28 cm. |

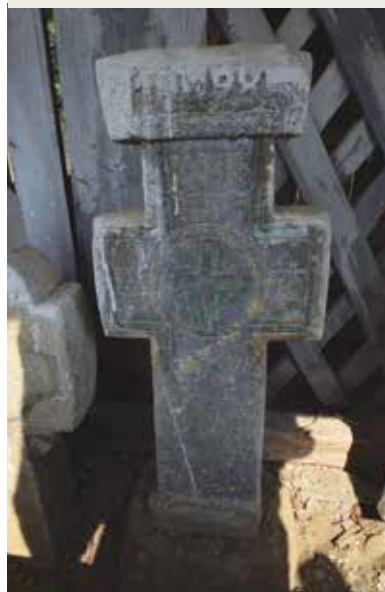
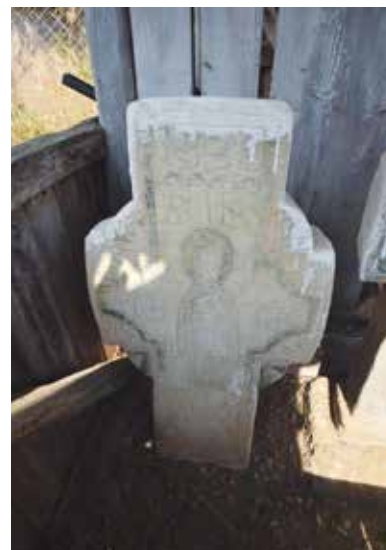
| Nr. | 240 |

| Descriere | Nu are inscripții, are urme de pictură. Nu are capitel. Stare de conservare: bună. Dimensiuni: H=64/l=18-20/Lbr=35 cm. |

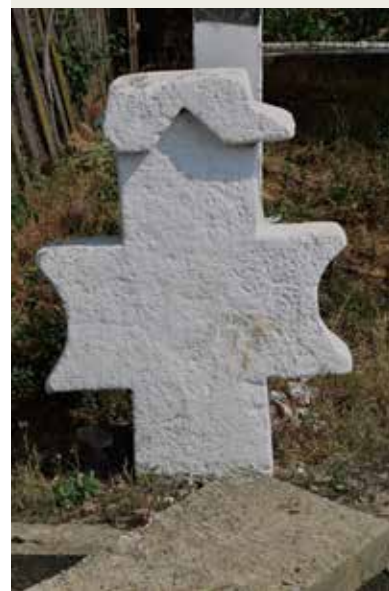
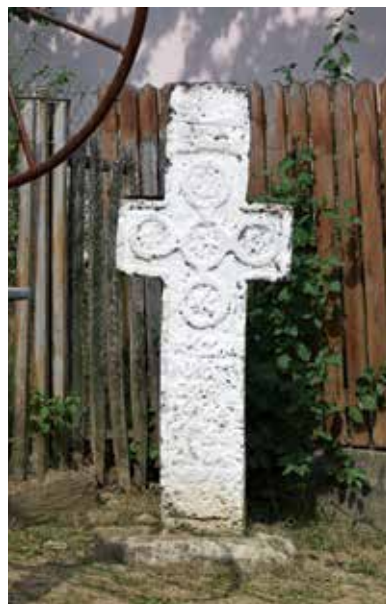
| Nr. | 242 |

| Descriere | Are inscripții ilizibile, fără urme de pictură. Nu are capitel. Stare de conservare: bună. Dimensiuni: H=142/ l=25-26/ Lbr=54 cm. |

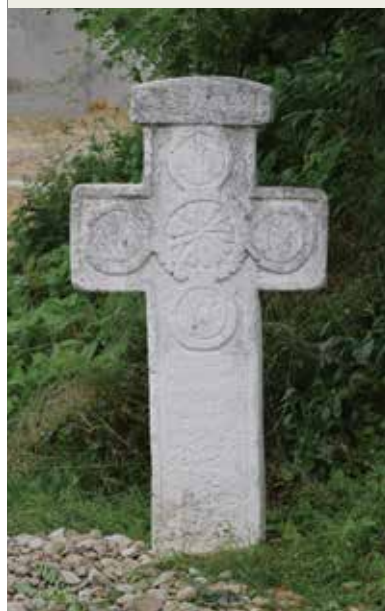
| Nr. | 243 |

| Descriere | Are inscripții, fără urme de pictură. Are capitel. Stare de conservare: bună. Dimensiuni: H=155/ l=33-35/ Lbr=80 cm. |

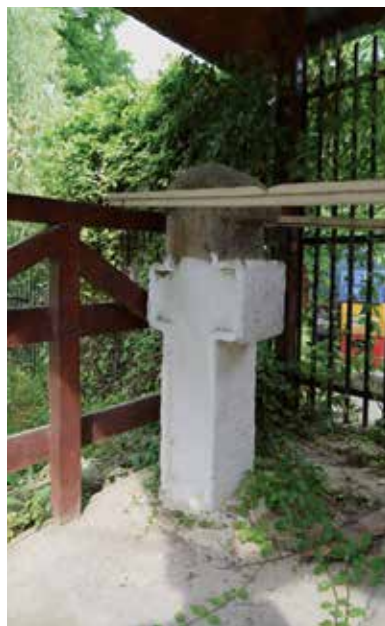
| Nr. | 244 |

| Descriere | Inscripții cu caractere chirilice, fără urme de pictură. Este complet acoperită cu var alb. Stare de conservare: precară. Dimensiuni: H=224/ l=42-46/ Lbr=94 cm. |

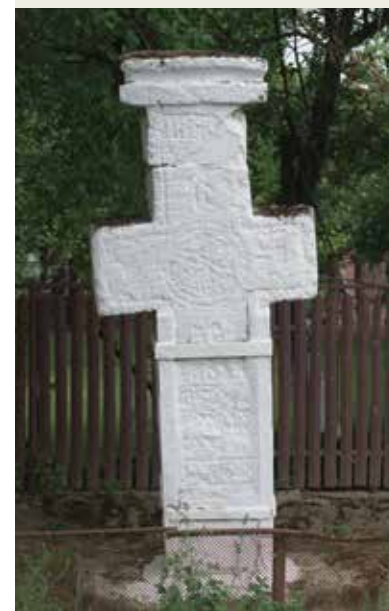
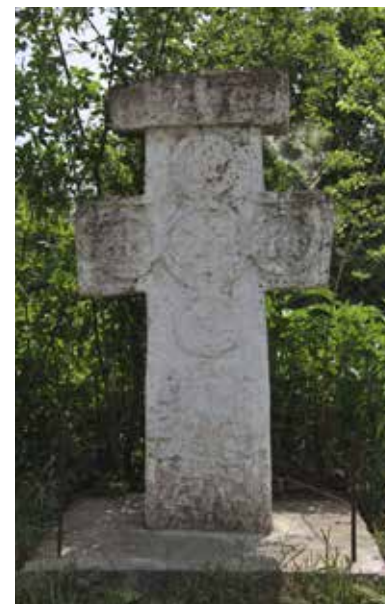
| Nr. | 246 |

| Descriere | Are inscripții parțial lizibile, fără urme de pictură. Nu are capitel. Stare de conservare: precară. Dimensiuni: H=140/ l=29-32/ Lbr=57 cm. |

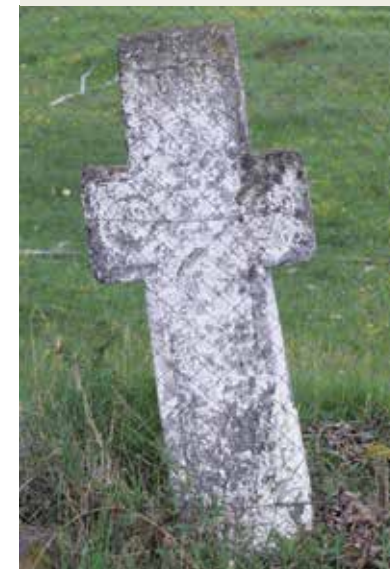
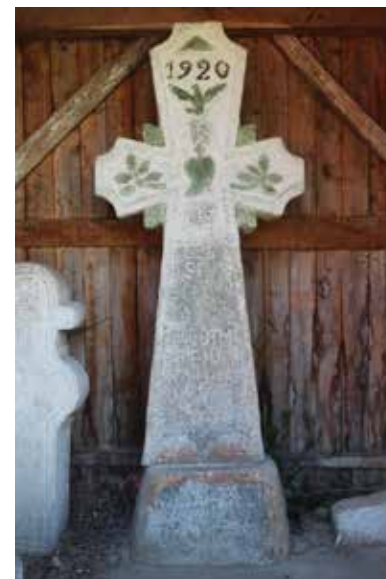
| Nr. | 248 |

| Descriere | Prezintă inscripții pe picior cât și pe părțile laterale. Conține urme de var. Este acoperită cu mușchi în partea de sus. Starea de conservare: afectată. H=250 cm/ l=33-38 cm/ L.br.=66cm. |

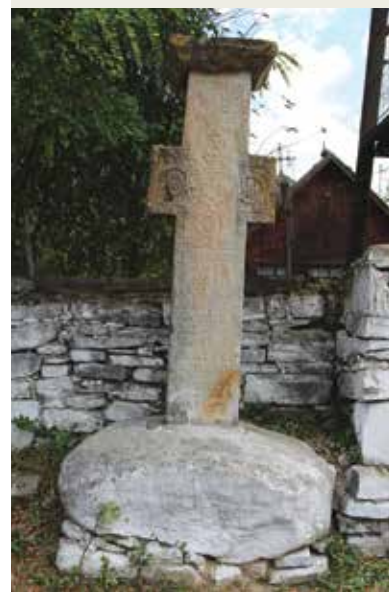
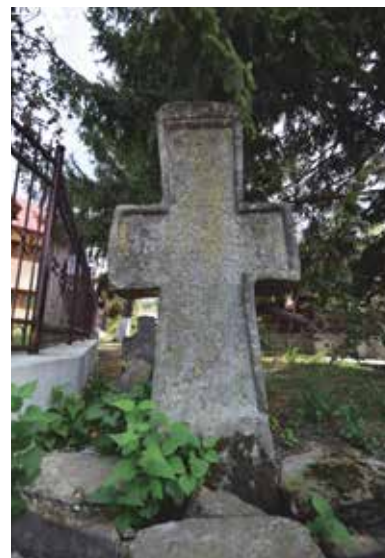
| Nr. | 250 |

| Descriere | Prezintă inscripții pe picior pe părțile laterale. Fără urme de pictură. Stare de conservare: precară. Lipsesc dimensiunile. |

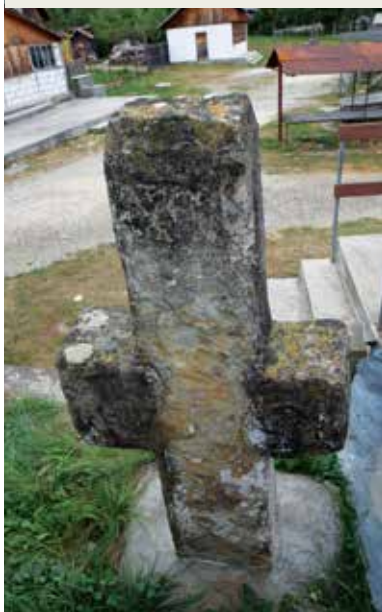
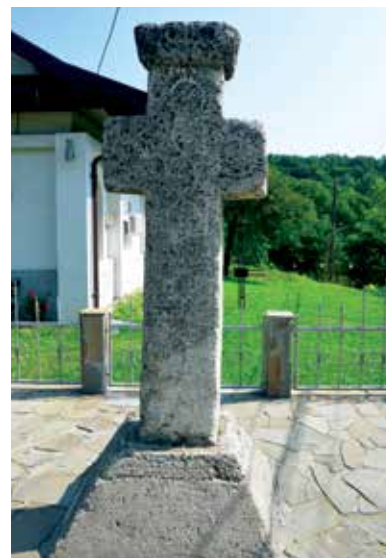
| Nr. | 252 |

| Descriere | Inscripții ilizibile, cruce de tip latin, vâruită. Stare de conservare: precară. Dimensiuni: H=175cm/ l=24,5-29,5/ L.br.=49cm. |

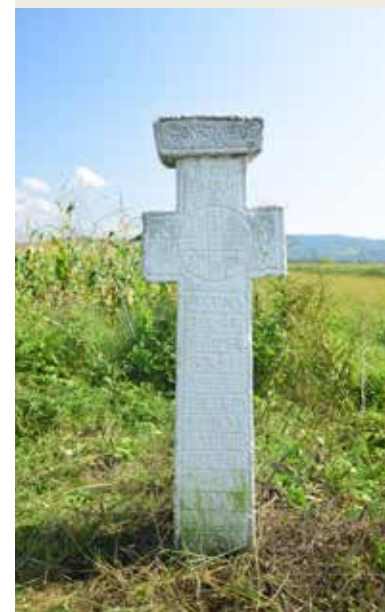
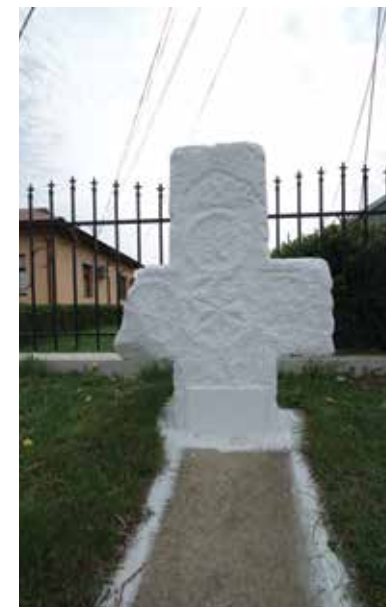
| Nr. | 254 |

| Descriere | Are inscripții latine, fără urme de pictură. Are capitel. Stare de conservare: bună. Dimensiuni: H=88/ l=23-23/ L.br.=41 cm. |

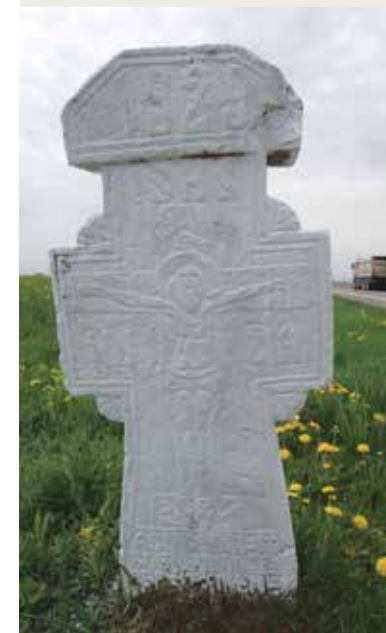
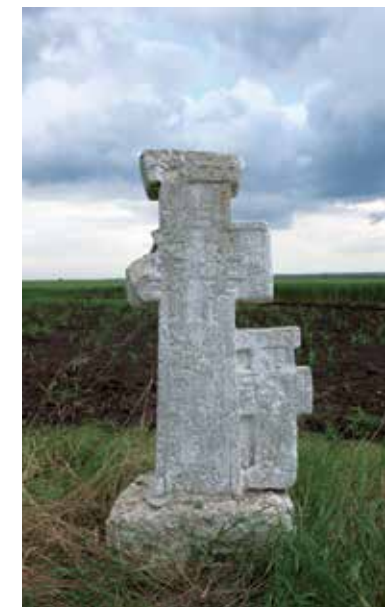
| Nr. | 256 |

| Descriere | Inscripții cu caractere chirilice, fără urme de pictură. Stare de conservare: bună. Dimensiuni: H=227/l=37/L.br=99 cm. |

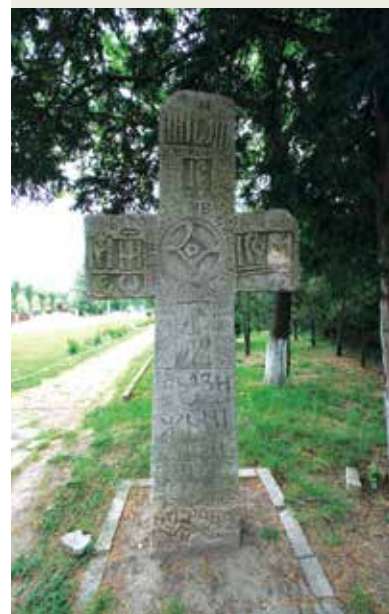
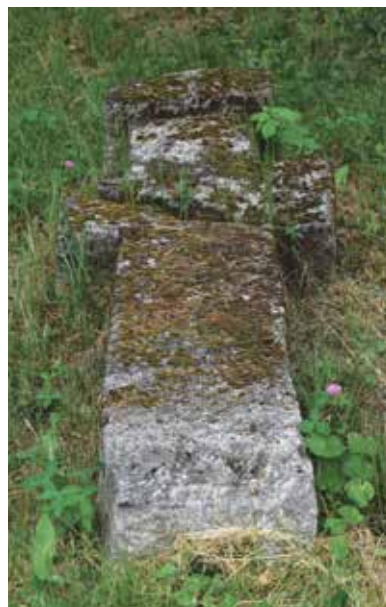
| Nr. | 258 |

| Descriere | Inscripții cu caractere chirilice, fără urme de pictură. Stare de conservare: foarte deteriorată. Dimensiuni: H=184,5/l=29-30/L.br=56cm. |

| Descriere | Inscripții cu caractere chirilice, fără urme de pictură. Stare de conservare: bună. Dimensiuni: H=34,5/l=20/L.br=44 cm. |

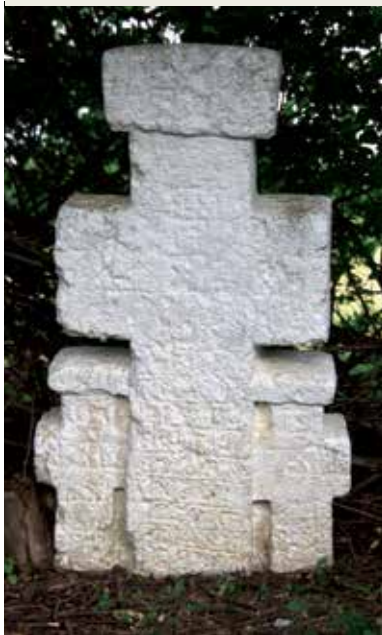
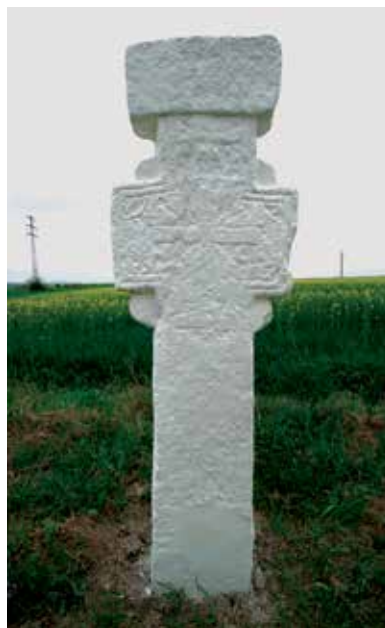
| Nr. | 260 |

| Descriere | Fără inscripții, fără urme de pictură. Stare de conservare: proastă. Dimensiuni: H=85/l=32/L.br=62 cm. |

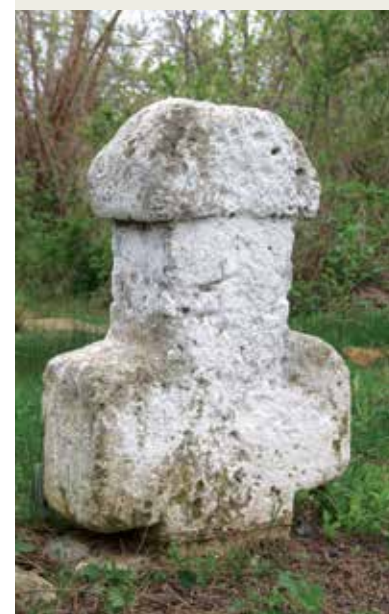
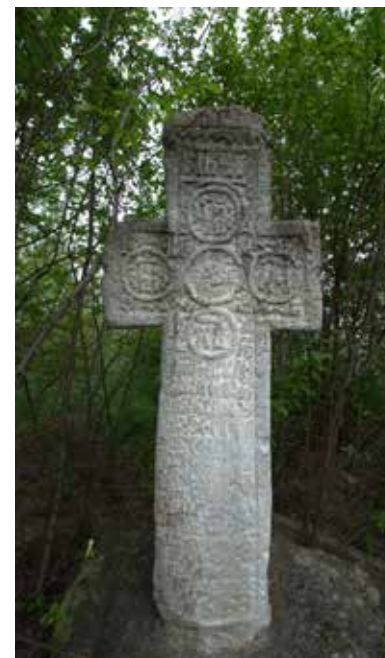
| Nr. | 262 |

| Descriere | Nu are inscripții, fără urme de pictură. Are urme de incizii. Stare de conservare: foarte proastă. Dimensiuni: H=35/l=23/L.br=44 cm. |

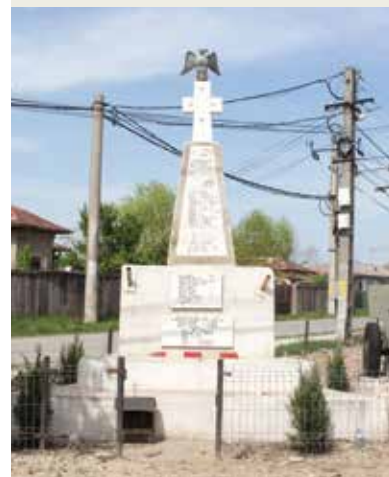
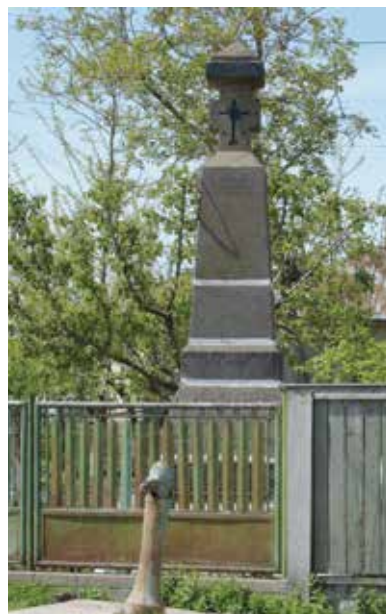
| Nr. | 2 |

| Descriere | Monumentul este ridicat în cinstea eroilor căzuți în Primul Război Mondial. Are forma unui obelisc. Deasupra acestuia se găsește o acvilă cu aripile deschise, în cioc cu o cruce, iar în gheare un glob. Soclul monumentului este pătrat, amplasat pe patru trepte. Starea de conservare: precară. Dimensiuni: H 400/L 280/1280 cm. |

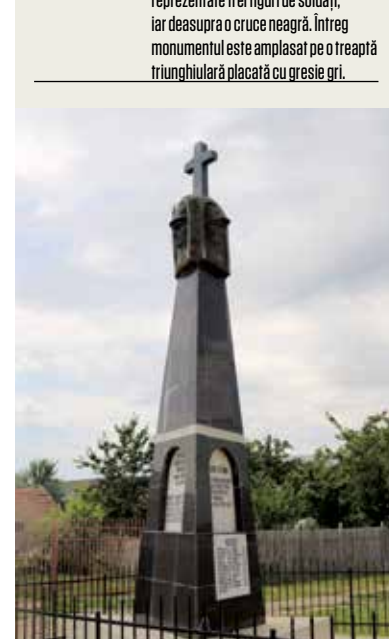
| Descriere | Are formă piramidală cu trei laturi, placat cu gresie neagră. În vârf sunt reprezentate trei figuri de soldați, iar deasupra o cruce neagră. Întreg monumentul este amplasat pe o treaptă triunghiulară placată cu gresie gri. |

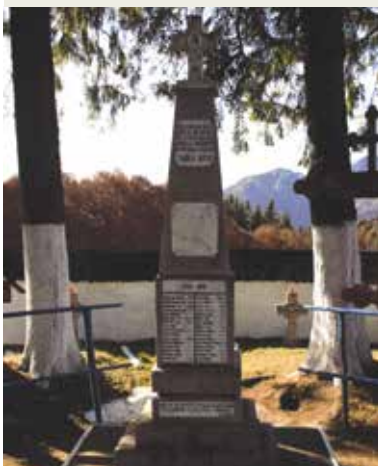
| Nr. | 16 |

| Descriere | Monument de tip obelisc, în vârful căruia se află o cruce. Acesta prezintă inscripții cu eroii căzuți în Primul și cel de-Al Doilea Război Mondial. Este vâruit. |

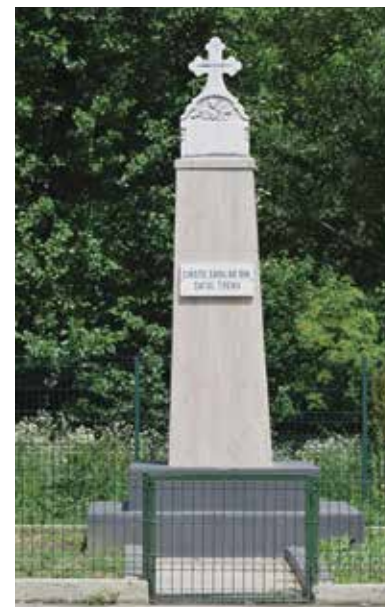
| Nr. | 18 |

| Descriere | Monument de tip obelisc cu o cruce din marmură în terminație. Pe față are o plăcuță inscripționată, din marmură. |

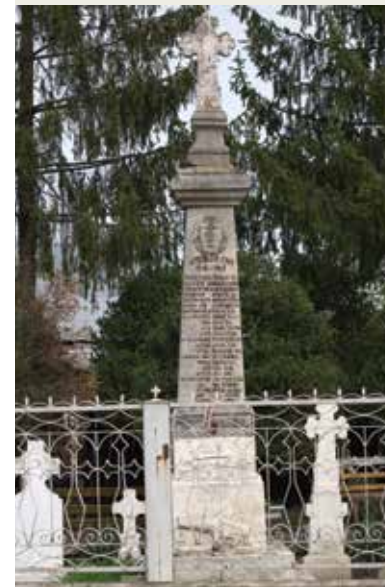
| Nr. | 19 |

| Descriere | Monument în formă de obelisc, în vârful căruia se află o cruce. Inscriptii cu eroii căzuți în Primul Război Mondial. Bază în trepte. H=300 cm. |

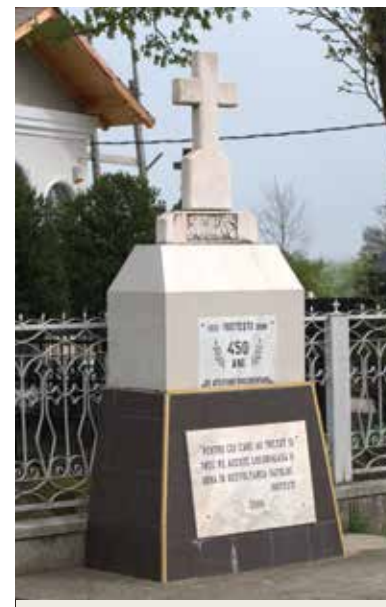
| Nr. | 20 |

| Descriere | Monument cu soclu format din două volume inegale, în vârf se află o cruce. Are două plăcuțe inscripționate, dispuse una sub alta. |
