SESIUNEA STIINTIFICA A DIRECTIEI MONUMENTE LOR ISTORICE

ianuarie 1963

Acest volum cuprinde comunicările ținute în cadrul primei sesiuni științifice organizată de Direcția Monumentelor Istorice (București 22 - 24 ianuarie 1963).

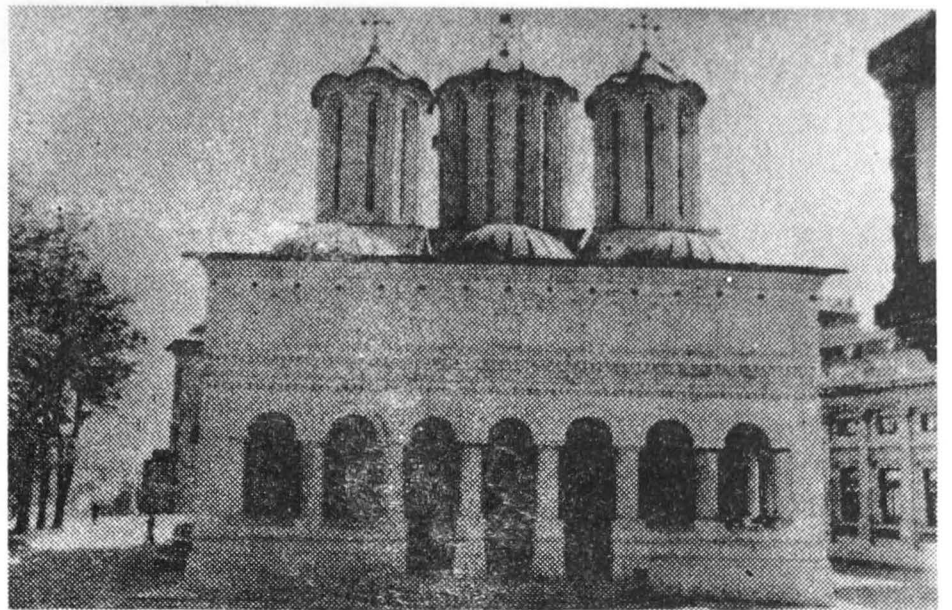
Fig.2. Biserica Patriarhiei
1 înainte și 2 după restau-
rare.

Fig.3. Biserica Patriarhiei, după restau-
rarea din 1961.

S-a făcut astfel constatarea deosebit de importantă pentru arhitectura exterioară a monumentului, că aspectul a trei din turlile fusese simțitor denaturat prin ridicarea în jurul lor a unor baze octogonale, care redu-

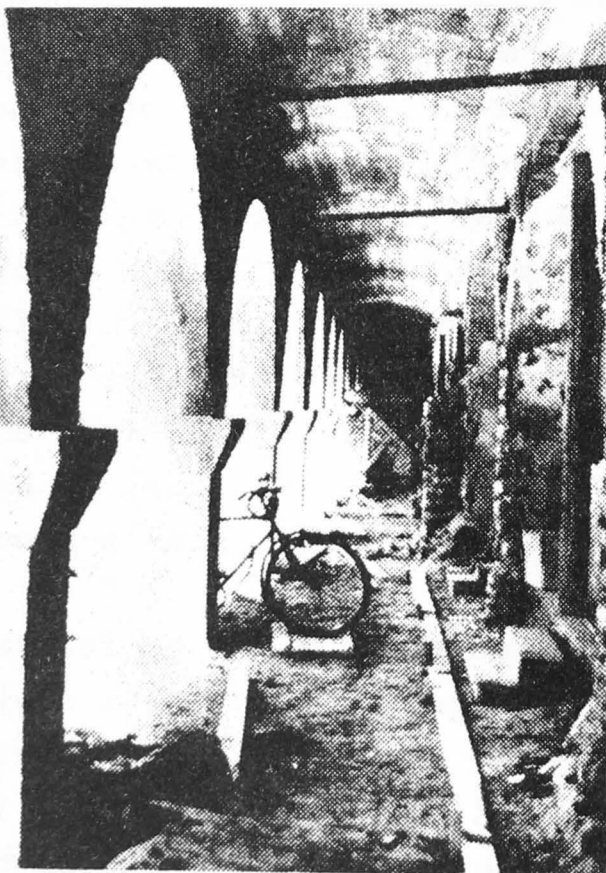
Fig.6. Porticul în timpul restaurării.

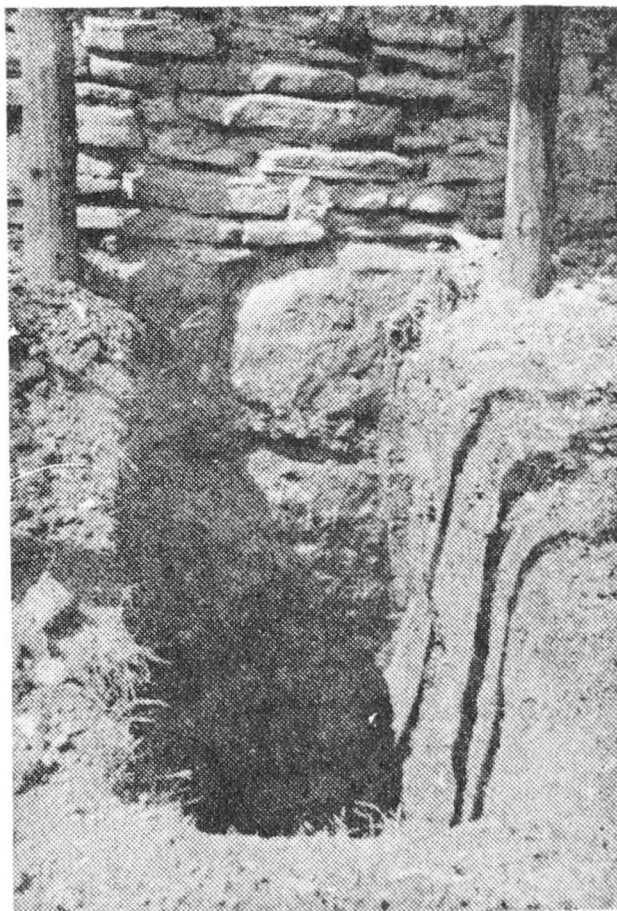
Fig.6. Fundații și soclu altar.
