MONUMENTE ISTORICE
MIC ÎNDREPTAR

CRISTIAN MOISESCU

BISERICA
CURTEA VECHÉ

EDITURA MERIDIANE
Bucureşti, 1967

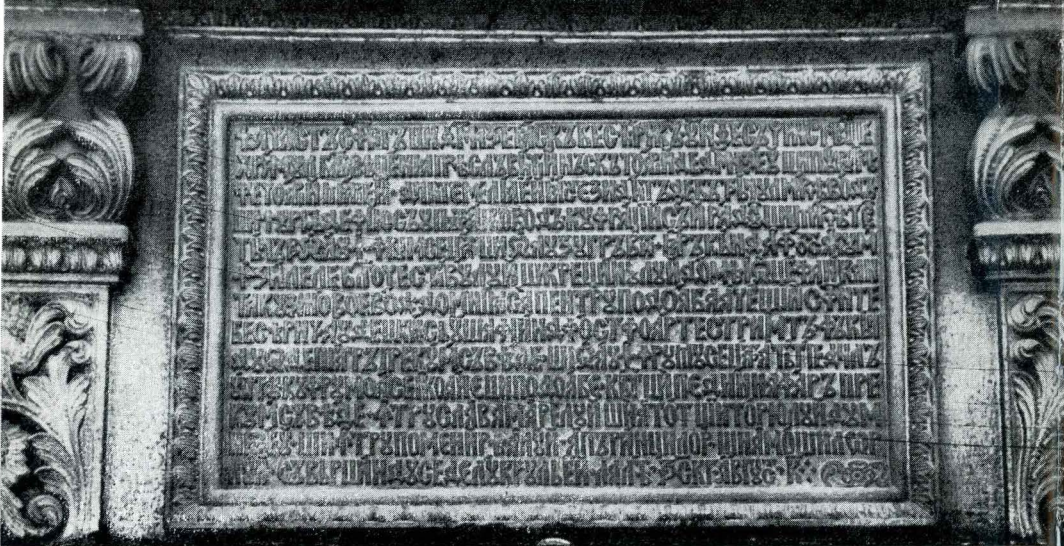
1. Pisania din 1715 — deasupra ușii de intrare

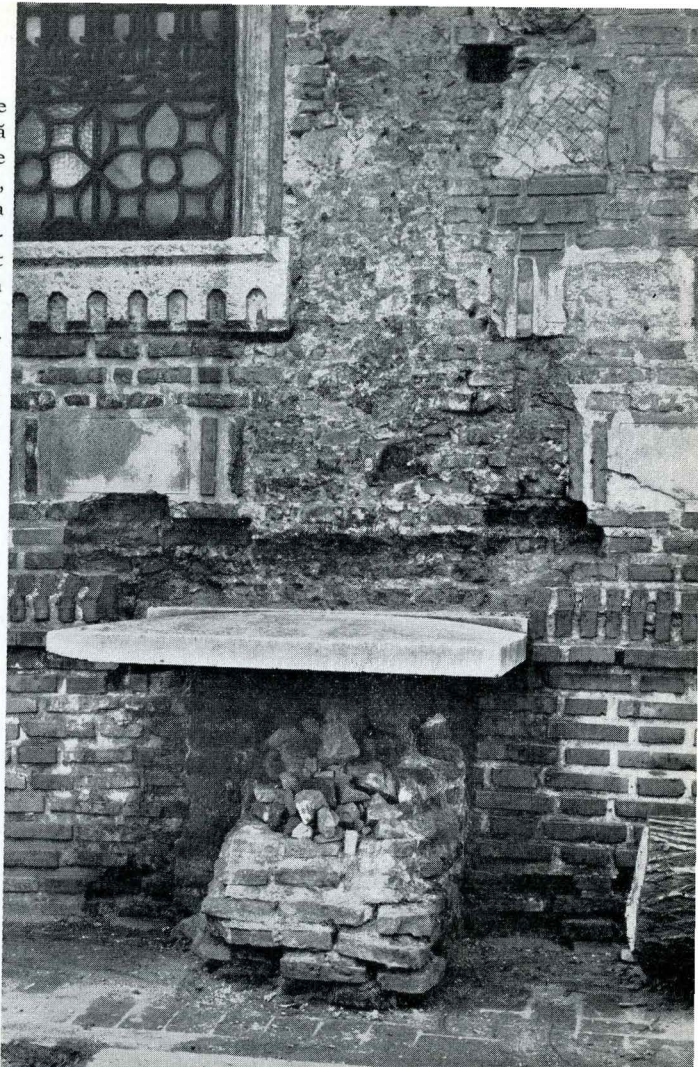
10. Urmele contrafortului de pe latura de nord a naosului

Cu prilejul ultimelor lucrări de restaurare s-au descoperit urmele a cinci contraforturi din care două în dreptul naosului adosate fațadelor de nord și sud, la vest de absidele laterale, două care flancau încăperile proscomidiei și diaconiconului, iar al cincilea mult mai scund, sub fereastra altarului.

Din cele cinci contraforturi descoperite au fost refăcute numai trei și anume cel de pe latura de sud a naosului și cele ale proscomidiei și diaconiconului, celelalte două

fiind acoperite cu o mare lespede de piatră, lăsînd să se vadă urma acestora care se ridică mult pe perete, fără a li se putea determina cu precizie înălțimea, precum și faptul că au fost zidite o dată cu întreaga construcție.

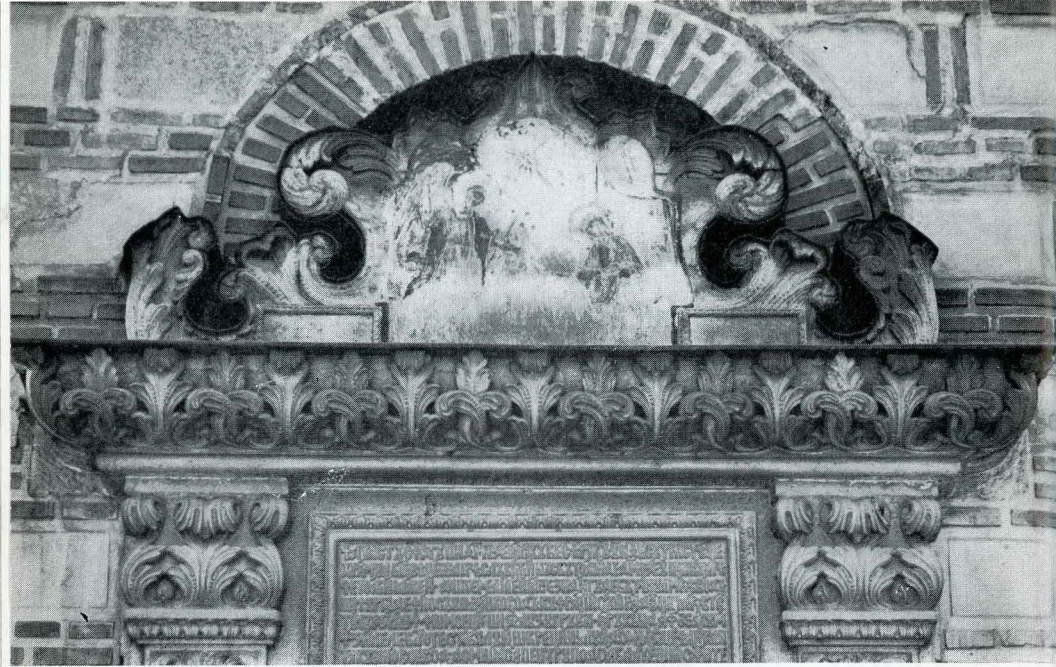
12. Partea superioară a portalului intrării

Intrarea în biserică se face pe sub portalul impunător aflat în axul fațadei de vest, după cum am mai amintit, creație din 1715 a cioplitorilor în piatră formați în vremea de înflorire cultural-artistică, ce cuprinde mai bine de o jumătate de veac, cunoscută sub numele de epoca brîncovenească.

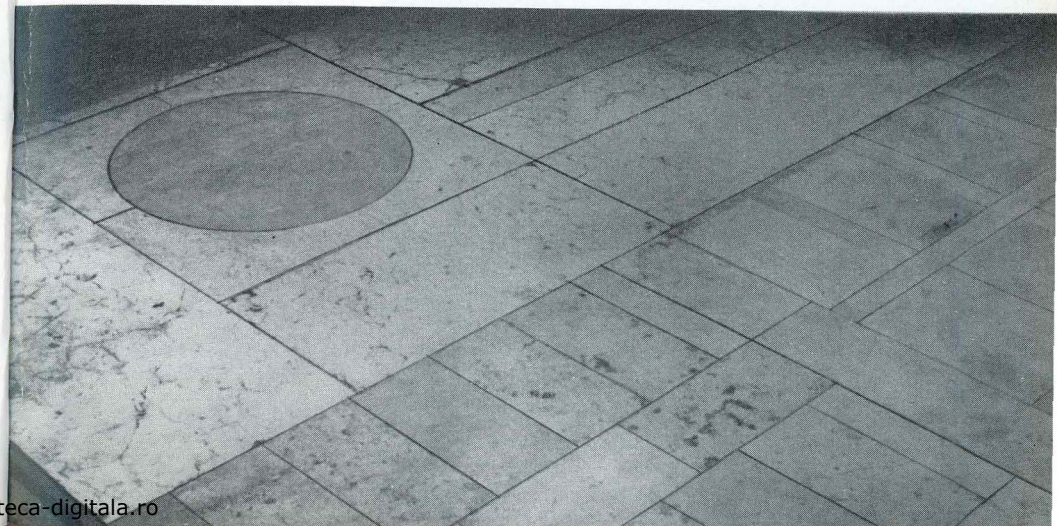
14. Fragment din pardoseala bisericii — plăcile de marmură marchează locul uncia din coloanele centrale, cum și dispunerea vechii pardoseli

Din pavajul vechi de cărămizi așezate pe lat din secolul al XVI-lea, peste care se adăugaseră succesiv o pardoseală din dale de piatră la 1715 și alta din scinduri în 1852, au fost găsite urme suficiente care să permită reconstituirea. Noua pardoseală din naos și pronaos aparținînd ultimei restaurări se află așezată peste cărămizile pavajului inițial păstrate în situ, acolo unde s-au mai găsit, respectînd întocmai dimensiunile, forma și dispunerea vechii pardoseli.

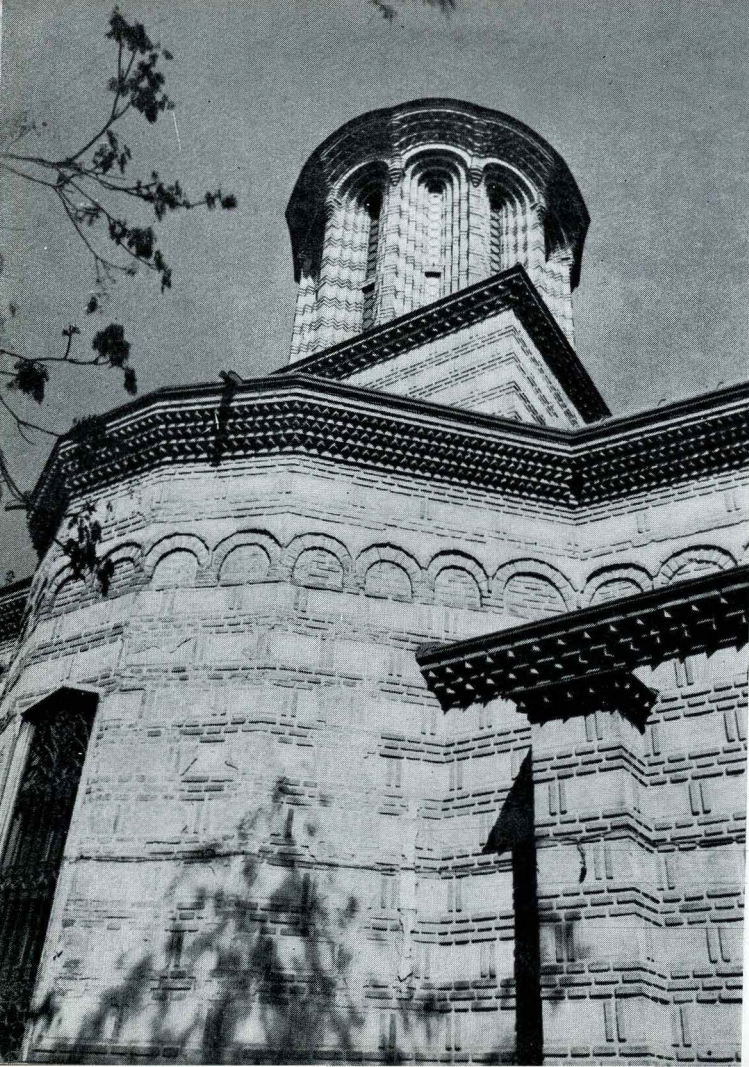
19

18. Fațada de vest — releveu
19. Absida de sud a naosului și turla
20. Detaliu din decorația fațadei — friza de ocnițe și cornișa
21. Profilul soclului și contrafortul refăcut de pe latura de sud — în dreptul diaconiconului
22. Turla bisericii — vedere dinspre est
23. Portalul sculptat în piatră, datînd din timpul lui Ștefan Cantacuzino, ce încadrează intrarea în biserică
24. Portalul brincovenesc ce încadrează intrarea (releveu)
25. Detaliu din cornișa și pilaștrii portalului

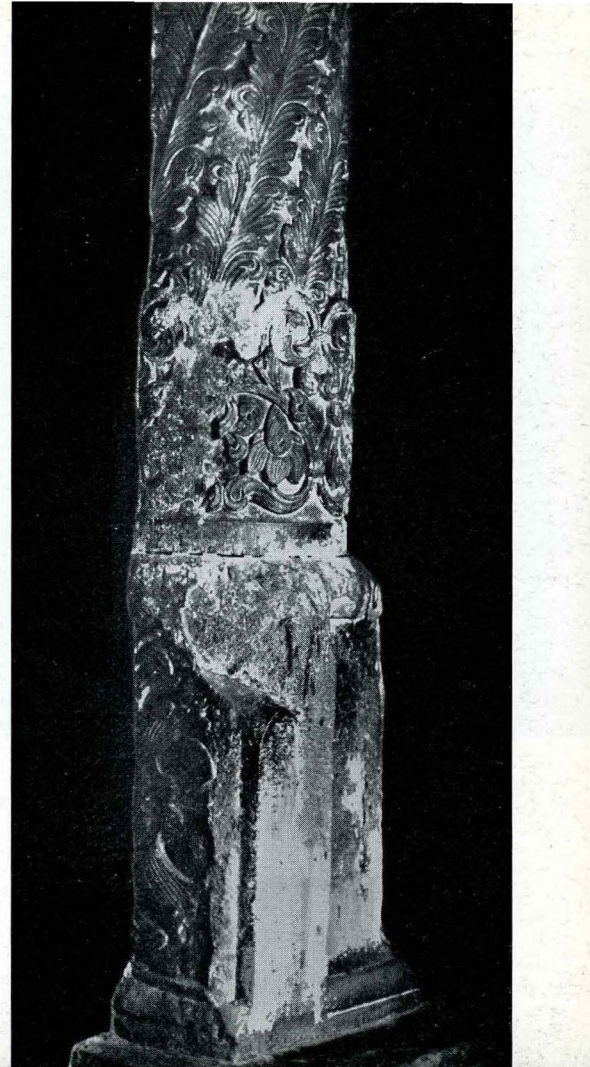
26

26. Una din coloanele de piatră, angajate în zidurile laterale
27. Fragment din tabloul votiv reprezentînd pe Mircea Ciobanul și Doamna Chiajna (pronaos — perete vest)
28. Pictură veche din timpul lui Ștefan Cantacuzino — detaliu — în nișa din peretele de nord a pronaosului
29. Icoană păstrată din tîmpla de lemn sculptat, făcută sub Ștefan Cantacuzino
30. Interiorul bisericii — vedere către altar
