**MONUMENTE
ISTORICE
STUDII
ȘI
LUCRARI
DE
RESTAURARE**

**COMITETUL DE STAT PENTRU CONSTRUCȚII
ARHITECTURĂ ȘI SISTEMATIZARE
DIRECȚIA MONUMENTELOR ISTORICE**

O NOUĂ CARTĂ INTERNAȚIONALĂ PRIVIND CONSERVAREA ȘI RESTAURAREA MONUMENTELOR ISTORICE

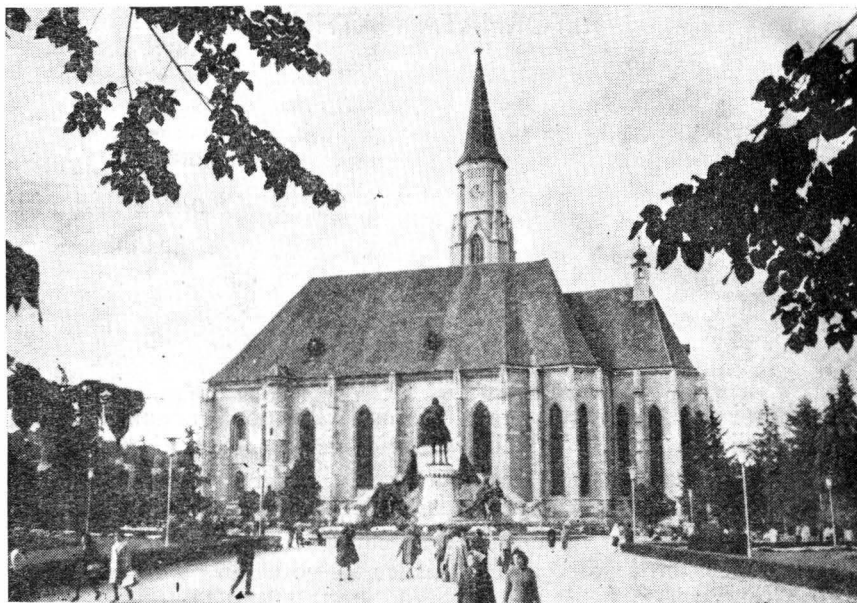
1. Biserica Sf. Mihail, vedere generală.

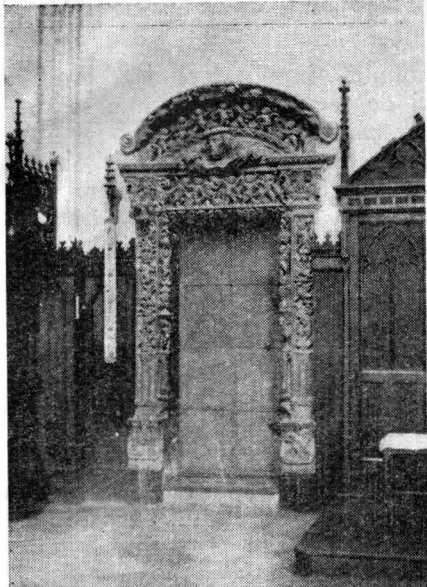
2. Ușa sacristiei.
2. *Porte de la sacristie.*

Cîteva detalii prețioase, adăugate în decursul secolelor, cum sînt chenarul din 1528 în stilul renașterii ce încadrează ușa sacristiei și portalul în stil gotic flamboaiant al intrării principale de pe latura sud, executat în a doua jumătate a secolului XVII-lea de sculptorul clujean Ion Perpeti, contribuie la mărirea valorii artistice a monumentului (fig. 2 și 3).

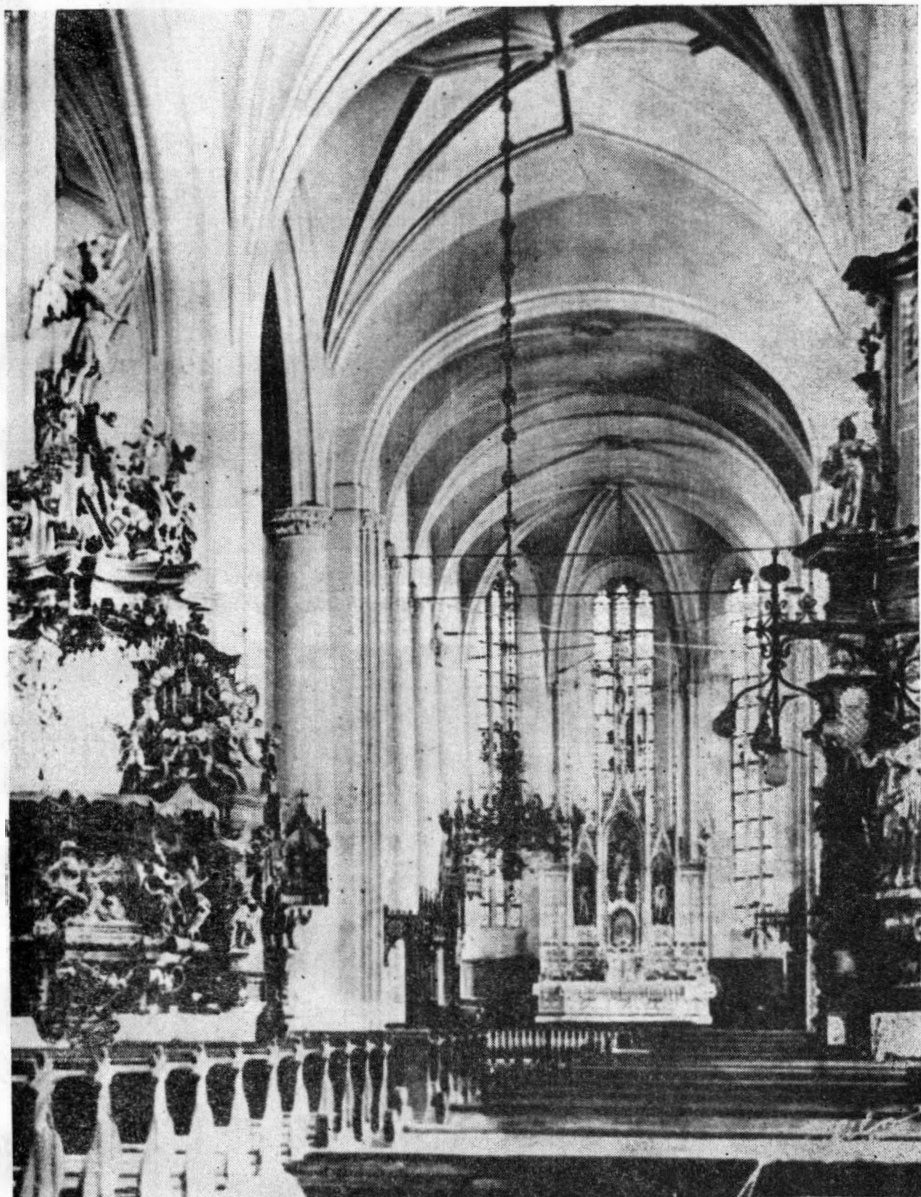
Improvizațiile introduse în structura sistemului de boltire a corului pentru consolidarea rezistenței, prin tiranți și macazuri, nu remediau decît în parte defectele de rezistență ale construcției, dată fiind elasticitatea macazurilor și sistemul de susținere al bolților.

În urma împingerilor în pereți și a deplasării acestora înspre exterior, capitelele pilaștrilor arcului triumfal erau și ele deplasate cu cîtiva centimetri față de trunchiul pilaștrilor, fiind antrenate o dată cu pereții. De asemenea aceste capitele erau într-o stare de degradare foarte accentuată; sparte în bucăți și ansamblate cu legături de fier, iar părțile lipsă erau completate cu cărămidă sau mortar. Pentru remediere, se practicase între timp unele completări din ipsos, peste sculpturile originare. Motivele ornamentale refăcute în ipsos erau banale și străine stilului (fig. 6 a și 6 b).

5. Interiorul corului înainte de restaurare.

Pentru restaurarea interiorului, studiul proiectanților s-a concentrat asupra restabilirii formei originare a bolților corului și a găsirii unui sistem constructiv care să reducă împingerile laterale în pereți și să asigure totodată rezistența clădirii.

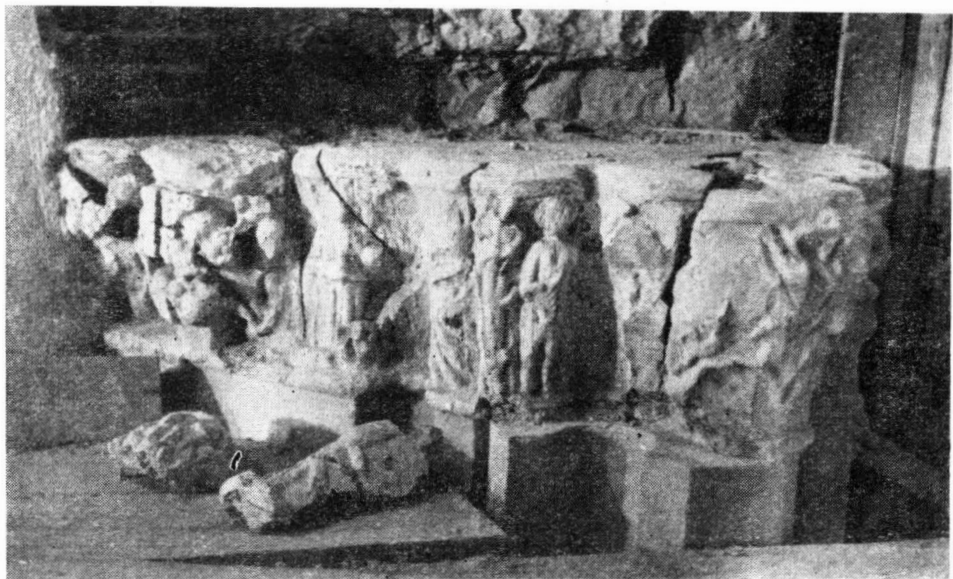
6 b. Capitulum pilastrului sud al arcului triumfal, după îndepărtarea completărilor.

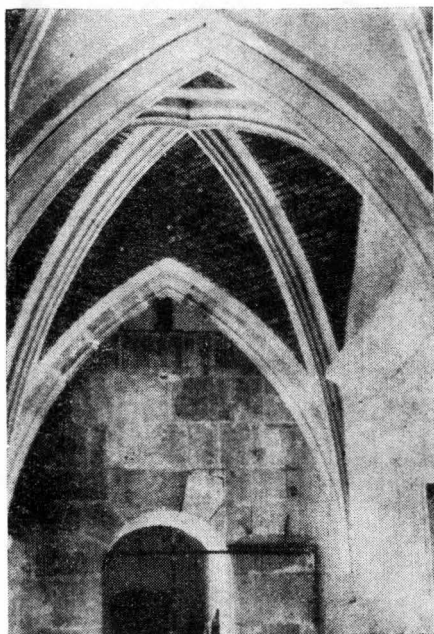
26. Prima travee a galeriei sud după restaurare.

Prima travee a fost executată integral cu nervuri de piatră și panouri de umplutură de cărămidă, înglobându-se și bucățile de nervuri găsite în cursul săpăturilor. Consolele nervurilor nu au fost însă refăcute, păstrându-se blocurile de piatră originare aflate „in situ” dar cioplite la fața zidului. Din această cauză, profilele nervurilor au rămas scoase în relief, tăiate pe plan orizontal deasupra blocului consolei (fig. 26).

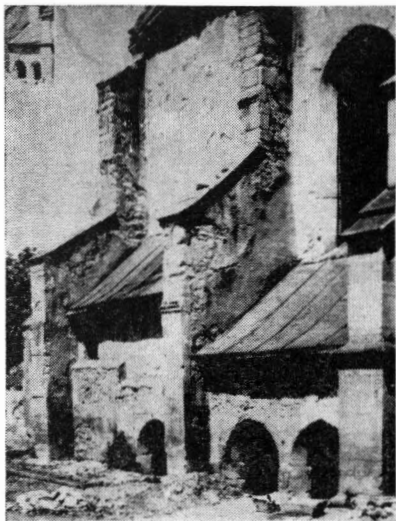
28 a. Galeria sud înainte de restaurare.
28. a. Galerie sud avant la restauration.

În ceea ce privește arcadele zidului exterior al galeriei, s-au păstrat întocmai vechile blocuri de piatră, refăcându-se doar pragurile de piatră după fragmentul păstrat la arcada a doua din traveea vest (fig. 28).

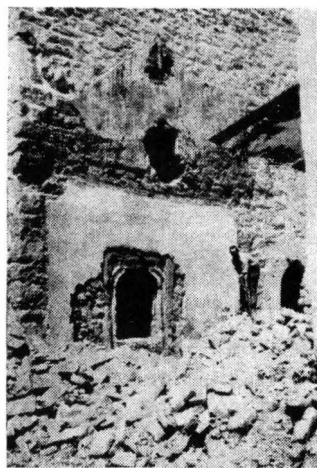
30. Ancadrament de poartă descoperit la turn.
30. Encadrement de porte découvert dans la tour.

Toate aceste elemente noi găsite au fost degajate și completate.

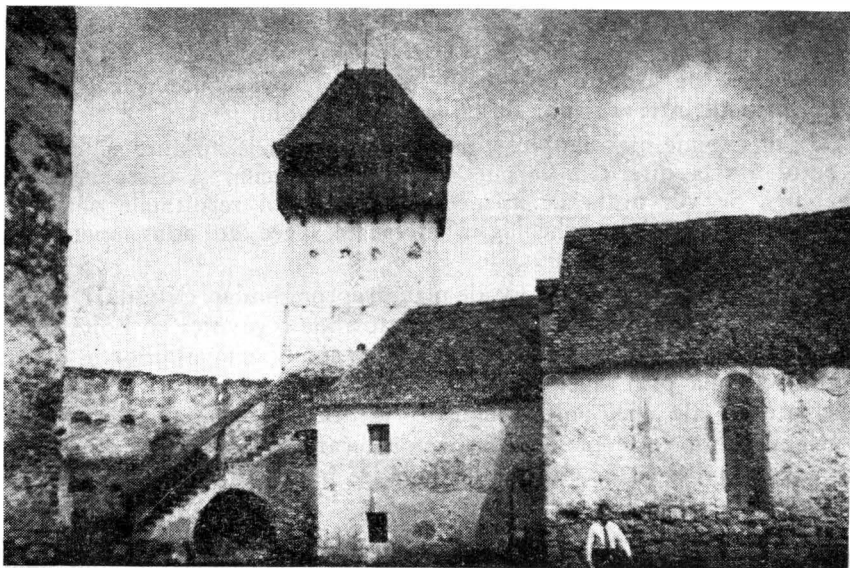
3. Locuința din fața capelei.
3. Logement accolé à la chapelle.

a fost întărită cu un bastion de formă semicirculară. În aceeași fază de prefaceri se înscriu lucrările de modificare a turnului locuință, în turn donjon de apărare, prin supraînălțarea sa cu încă două nivele și micșorarea ferestrelor transformate în metereze. Tot atunci, probabil, a fost refăcută și capela în formele actuale. Ulterior, în veacul al XVI-lea s-au construit — după obiceiul vremii — acel rînd de încăperi cu etaj alipite zidului din incintă interior, înșirate de jur împrejurul curții și prevăzute cu metereze de tragere, atît de caracteristic la numeroasele biserici cetăți, ridicate atunci în Transilvania. Ultima fază de construcție, apare în veacul al XVIII-lea și la începutul veacului următor, cuprinzînd cîteva clădiri azi dispărute, printre care și locuința cu etaj alipită în fața capelei și dărîmată în cursul actualelor lucrări (fig. 3).

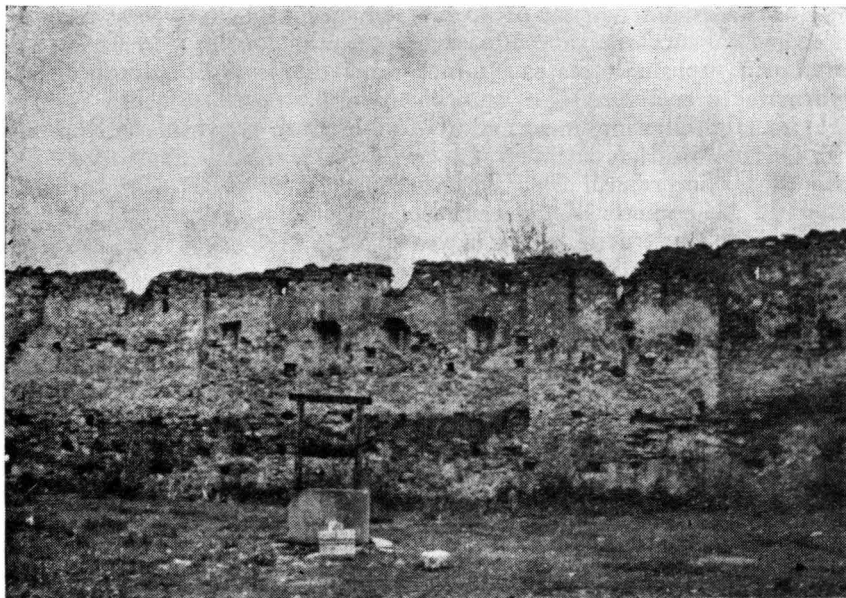
4. Incinta interioară înainte de restaurare.

Cetatea este apoi părăsită și ajunge treptat în starea de ruină în care se prezenta în 1962 la începerea restaurării, cu incinta exterioară pe jumătate prăbușită și amenințată cu răsturnarea din cauza împingerii pămîntului din spate, cu incinta interioară dislocată în părțile superioare (fig. 4), cu majoritatea clădirilor alipite dispărute și cu turnul donjon grav avariat de cutremurul din 1940. Din cauza progresării procesului de ruinare a fost pornită o acțiune de stricte reparații și consolidări, urmărind menținerea pe viitor a zidurilor în formele prezente, fără nici o încercare de întregire sau reconstituire. După cum se întîmplă însă totdeauna la asemenea obiective inițiate cu scopuri modeste și limitate, lucrările o dată începute și zidăria cercetată, au

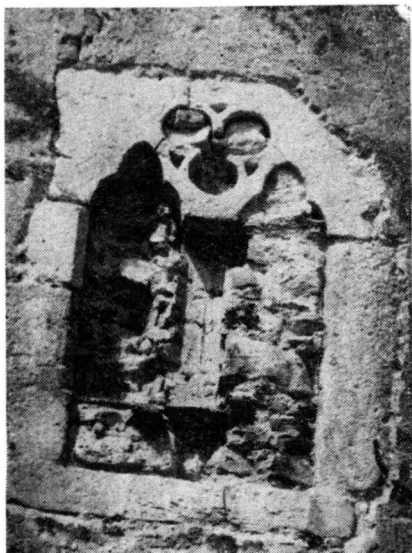
7. Turnul Siegfried, ancadrament de fereastră.

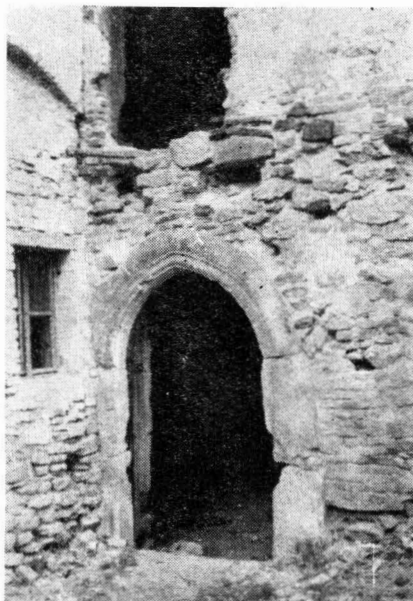
10. Portalul capelei.

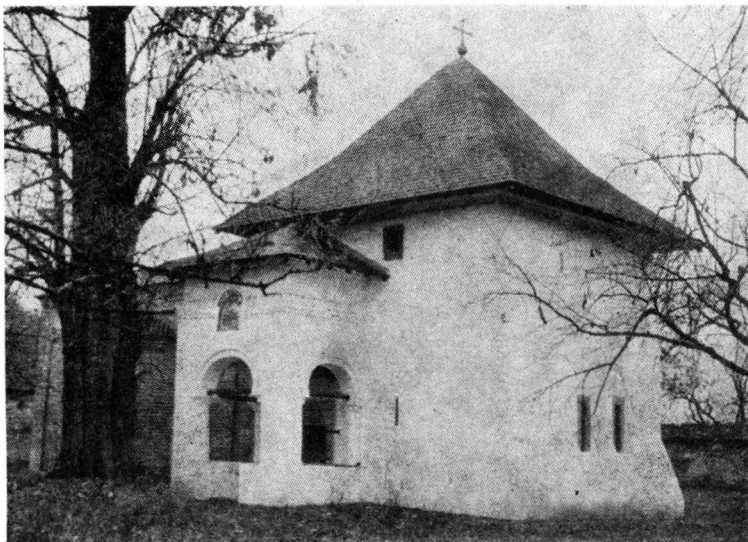
13. Biserica după restaurare. Vedere nord-vest.

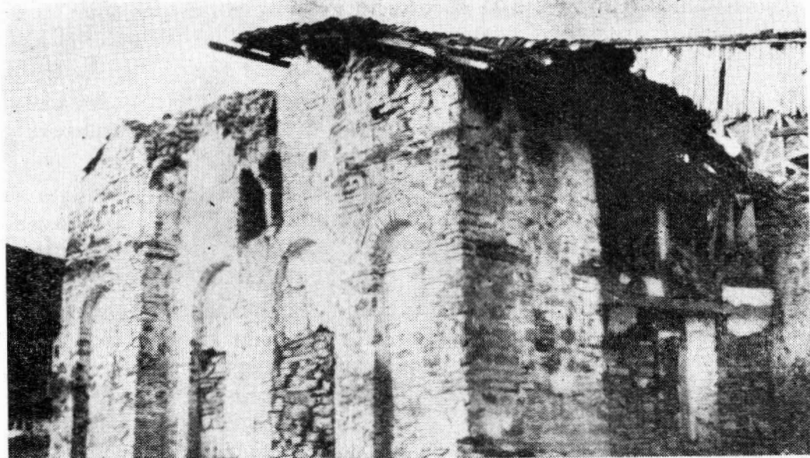
15. Gropnița bisericii „Cei 40 de mucenici“ din Tîrnovo.

identică cu cea de la Cotmeana se găsește la gropnița bisericii „Cei 40 de mucenici“ din Tîrnovo, a cărei datare aproximativă este secolul al XIV-lea (fig. 15).

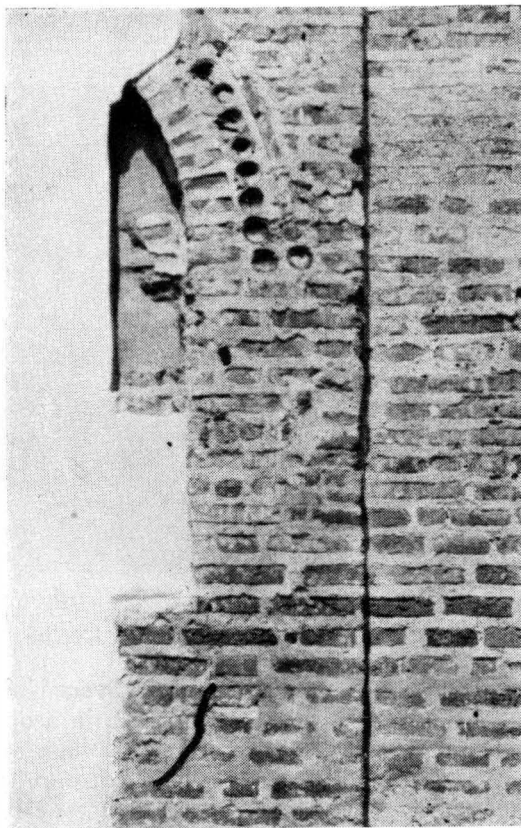
17. Fragment din arcul firidei care decora pronaosul original al bisericii.

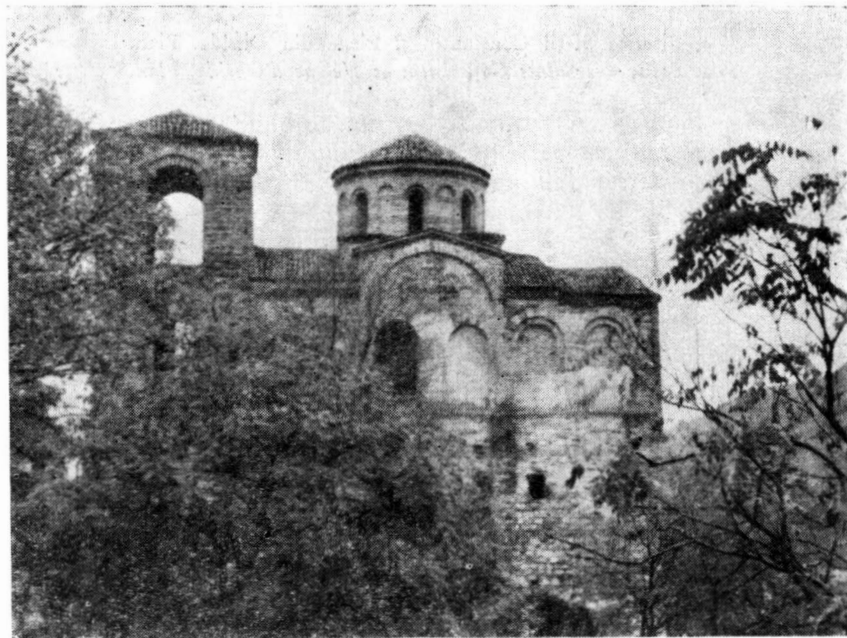
20 b. Biserica din cetatea lui Asan din Stanimaka. Façada sud.
 20 b. Eglise de la citadelle d'Asan de Stanimaka. Façade sud.

Spre deosebire de acestea, grupul Stanimaka rămîne atașat viziunii spațiale a tipului „cruce greacă înscrisă” din Grecia și Constantinopol prin accentuarea cu precădere a brațelor crucii în elevație, prin înălțimea redusă a turlei și prin permanenta subordonare a absidelor, acoperite separat la un nivel inferior corneii generale.

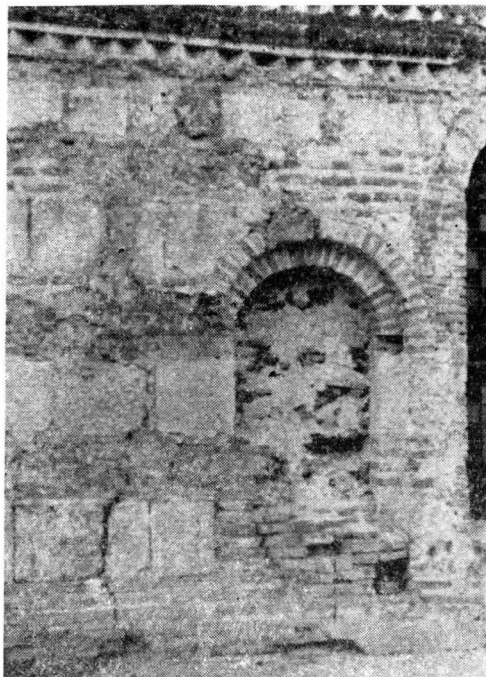
23 a. Biserica domnească „Intrarea în biserică”
din Caracal. Plan și secțiune.

Biserica cu o singură navă boltită semicilindric și absidă acoperită separat este reprezentată de ruina bisericii Sîn Nicoară din Curtea de Argeș și de cele două biserici din Turnu Severin ale căror fundații au fost descoperite în curtea liceului și în grădina publică. Toate trei par să dateze din secolul al XIV-lea. La acestea adăugăm, sub rezerva cercetărilor viitoare, biserica domnească „Intrarea în Biserică” din Caracal, despre care la data actuală nu se știe nimic precis din punct de vedere al datării, însă care prezintă frapante analogii cu bisericile bulgărești din secolele XII—XIV, atît din punct de vedere planimetric (pronaos aproape pătrat, naos dreptunghiular, absida altarului semicirculară în interior și poligonală cu cinci laturi în exterior, fig. 23, a) cît și

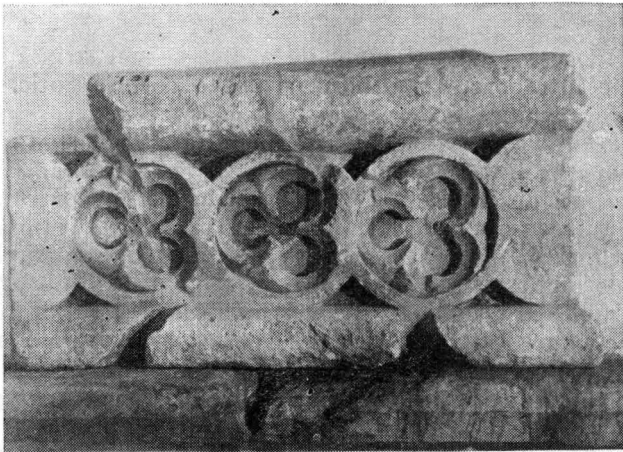
20. Reconstituirea unui fragment al balustradei gotice din
piese asamblate.

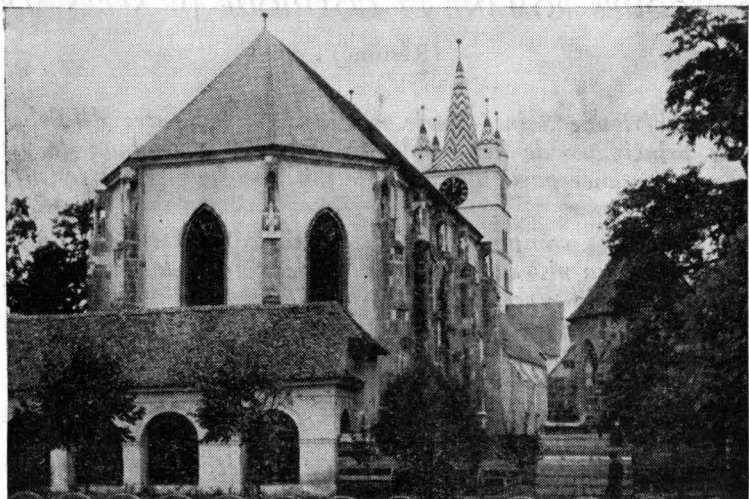
25. Vederea monumentului dinspre est, după degajare.
25. *Vue du monument vers l'est, après son dégagement.*

corului gotic, pe latura nordică. S-a urmărit depistarea, degajarea și restaurarea zidului vechi de incintă; pe latura nordică s-au găsit fundațiile acestuia care au fost ridicate la nivelul terenului și consolidate. Pe latura sudică, unele construcții de epocă târzie s-au suprapus zidului de incintă și împiedică vederea monumentului principal, din șoseaua internațională (fig. 24). În cadrul lucrărilor de degajare și sistematizare se urmărește demolarea acestor construcții și restaurarea zidului fortificat, lucrări ce se vor realiza în cursul anului 1967. Pe latura estică, prin demolarea unei construcții mici și foarte deteriorate, s-a deschis o amplă perspectivă asupra corului gotic și capelei (fig. 24 și 25).

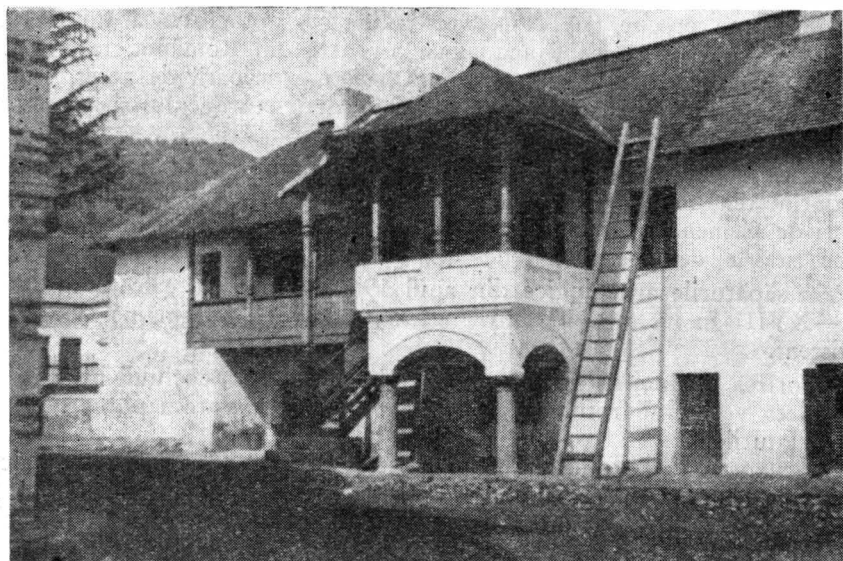
13. Pridvorul de pe latura nord după restaurare.

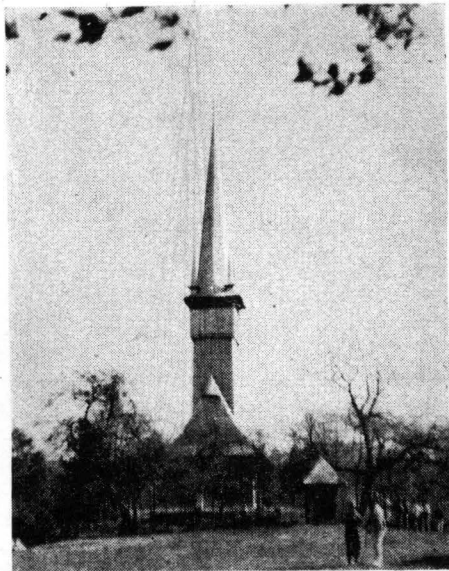
9. Biserica din Plopiș după restaurare.

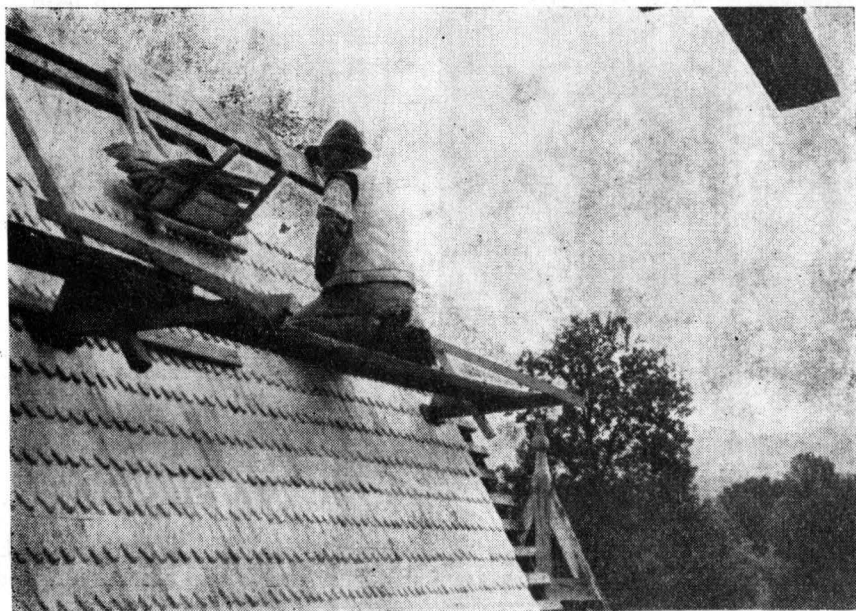
13 b. Biserica din Plopiș. Bătutul draniței la învelitoare corpului bisericii.

13 b. *L'église de Plopiș. Exécution de la couverture en bardeaux du corps de l'église.*

Tema restaurării pune problema consolidării întregului edificiu, înlocuindu-se ceea ce era atacat și deteriorat, completarea părților lipsă, aducerea în poziția normală — inițială — a elementelor componente, crearea în subzidire a unei fundații și unui soclu continuu care să asigure în viitor poziția și echilibrul pieselor. Înlocuirea învelitorilor târzii din tablă și a celor vechi de draniță, deteriorate, cu învelitori de draniță nouă, fasonată și bătută după modelele vechi (fig. 13 a și 13 b).
