Transect-rapport 2707

**Haarlem, Kleverlaan 9, Kaatsbaan
Gemeente Haarlem (NH)**

Een Opgraving, variant Archeologische Begeleiding

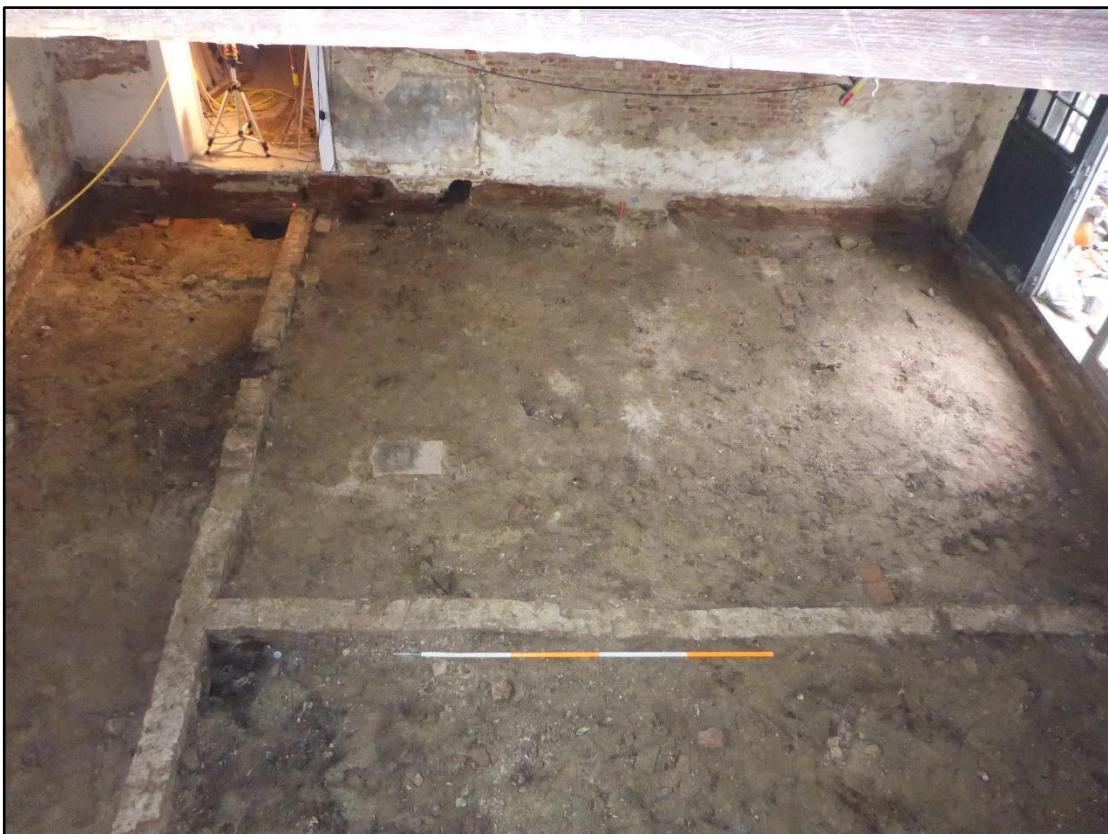
Figuur 9. Vlakfoto van een gedeelte van werkput 1 vlak 2.

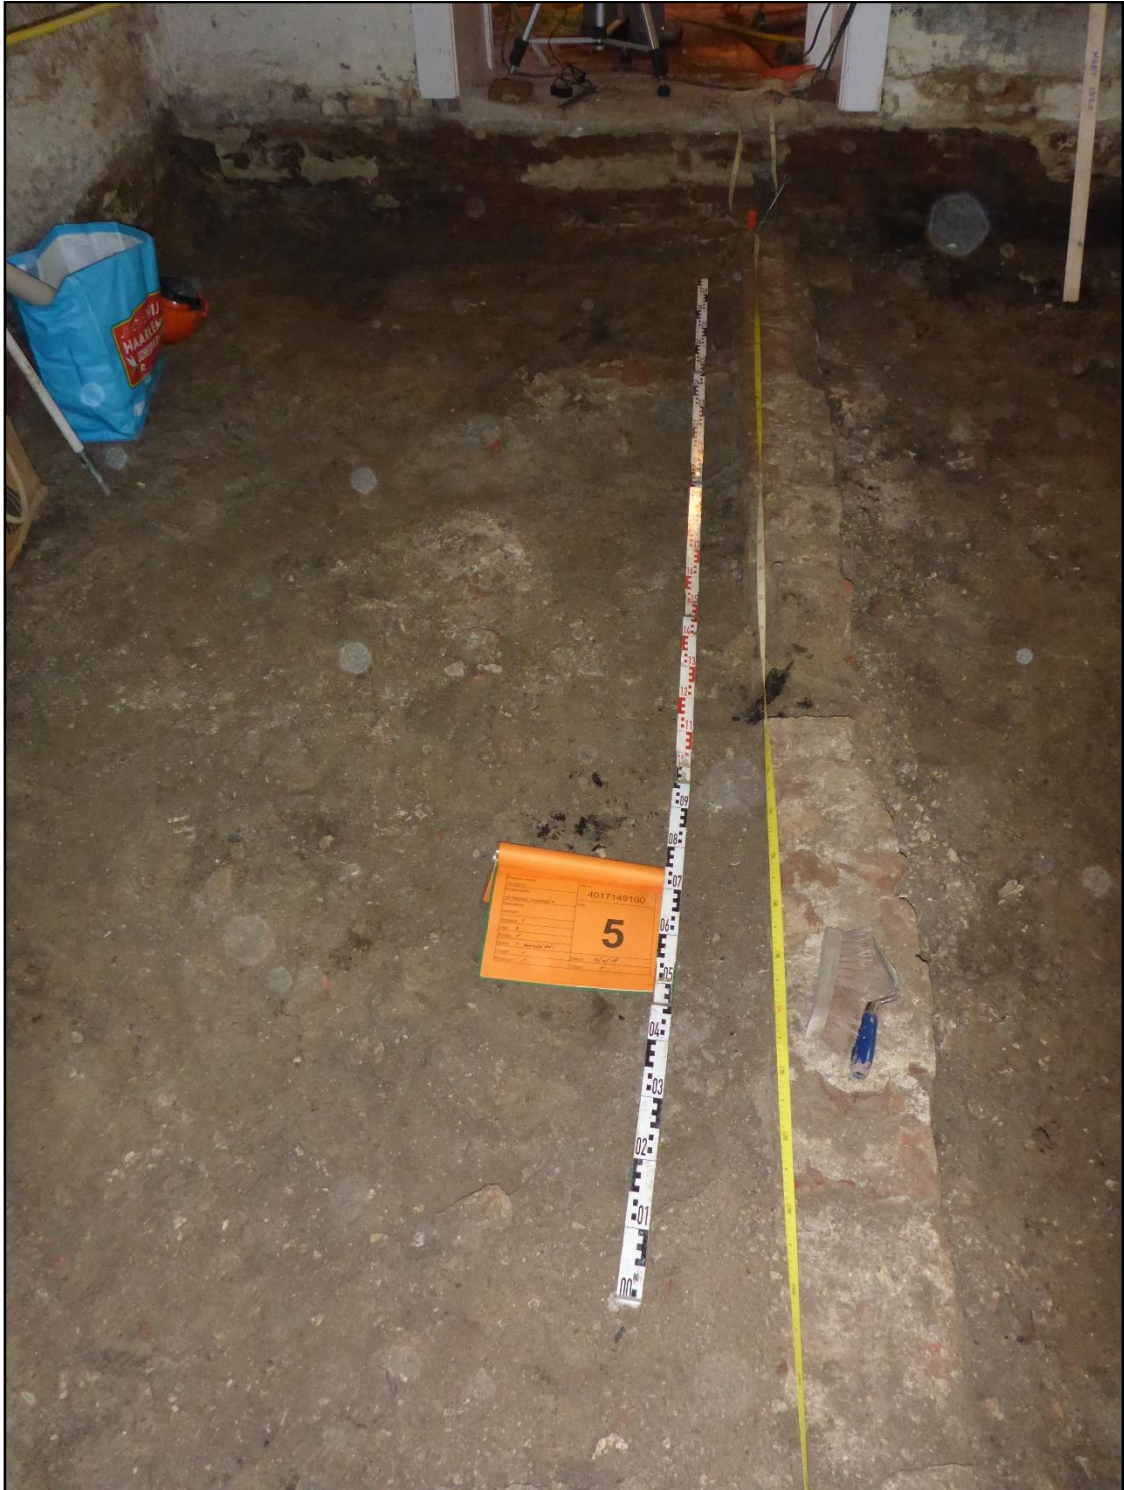
Figuur 10. Vlakfoto van een gedeelte van werkput 1 vlak 2. Rechts van de meetlat bevindt zich spoor 7 = 11.

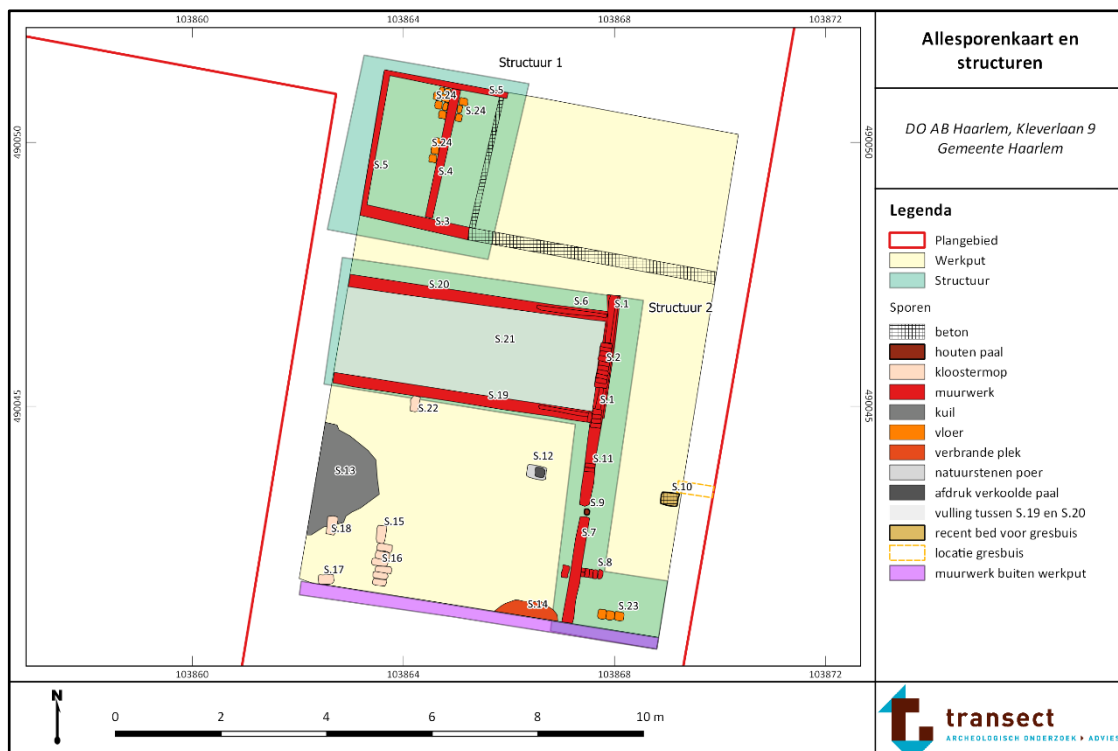
Figuur 11. Een grotere versie van deze kaart is opgenomen in bijlage 2, waarop de spoornummers beter te lezen zullen zijn.

In de muurwerken zijn twee 'structuren' herkend; dat wil zeggen, muren die in elkaar zijn vertand / gelijktijdig zijn gebouwd, zijn tot eenzelfde structuur gerekend (zie figuur 11). De structuren zijn niet precies parallel aan elkaar gelegen, wat een aanwijzing kan zijn voor verschillende bouwfases / functies van het gebouw. De restanten muurwerk (in totaal elf sporen) worden per structuur besproken.

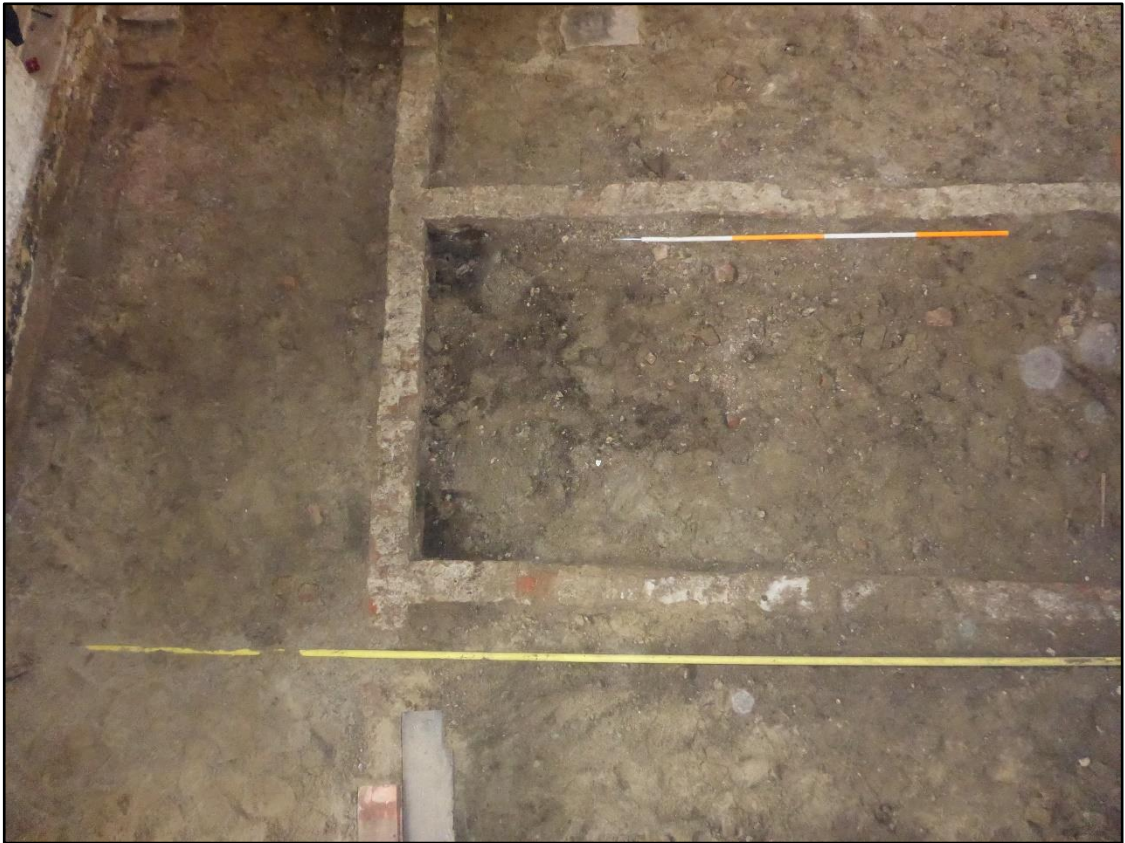
Figuur 12. Beerbak van bovenaf in werkput 1 (sporen 3, 4 en 5).

De binnenzijde van de muren met spoornummers 3, 4 en 5 is afgesmeerd met pleister, wat aanduidt dat de pleister aangebracht zal zijn ten behoeve van de functie van het muurwerk als beerbak. Andere details van het muurwerk, waaronder kleur en hardheid van de stenen, metselverband en NAP-maten van boven- en onderkant van muurwerk, is opgenomen in de sporenlijst in bijlage 4.

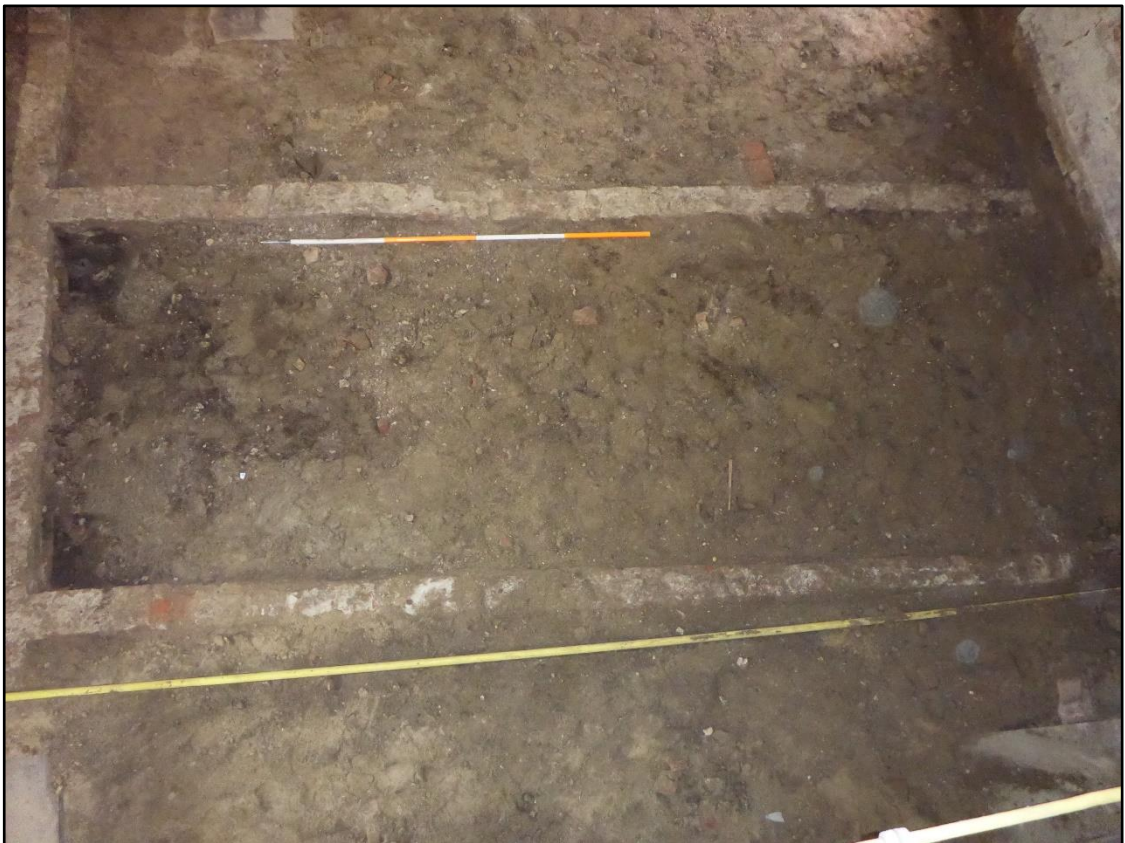
Figuur 13. Bijna compleet overzicht van de beerbak in werkput 1 (sporen 3, 4 en 5).

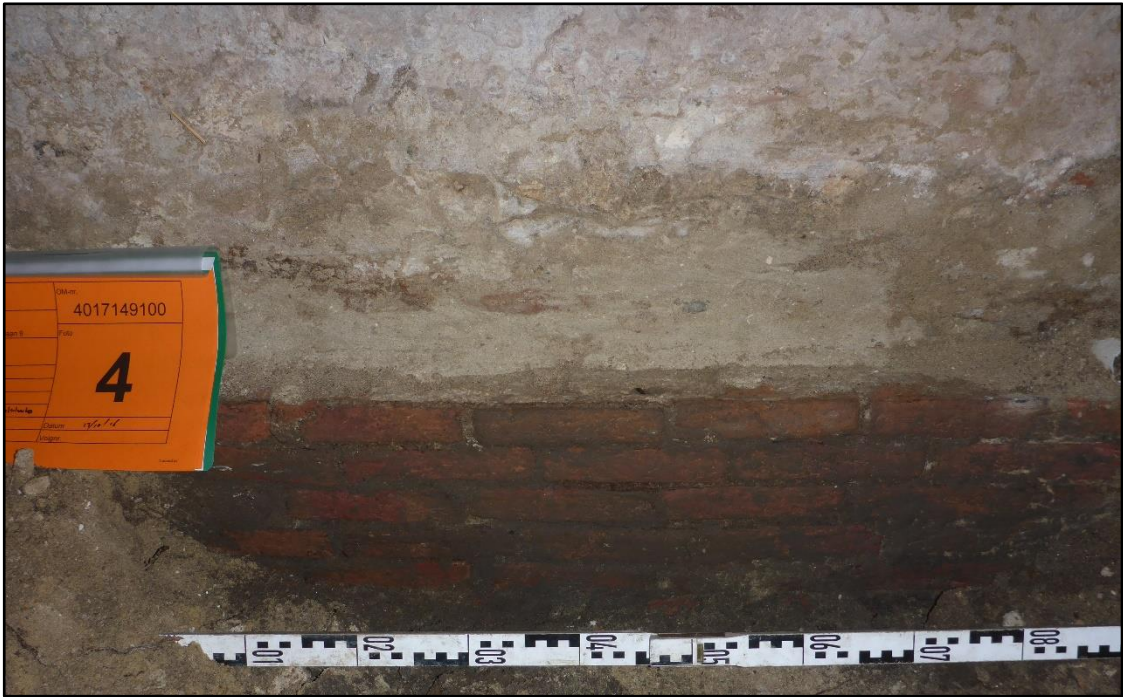
Figuur 14. Detail muurwerk van spoor 5 (beerbak).

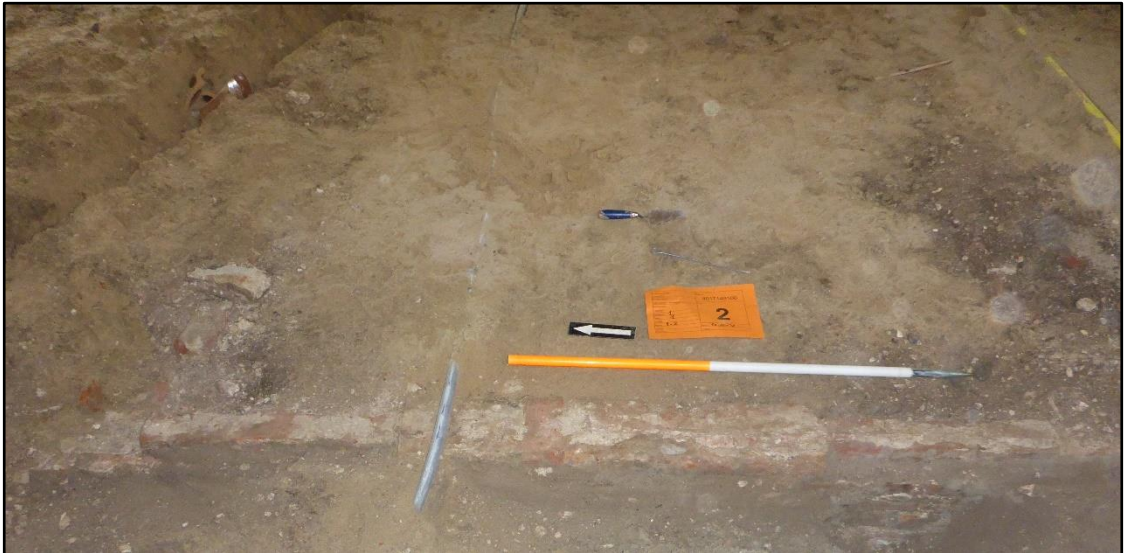
Figuur 16. Sporen 1 en 2.

Tot deze structuur horen in ieder geval de muurwerken met spoornummers 1, 2, 6, 7, 19. Sporen 2 en 6 vormen de aanzet tot opgaand muurwerk en liggen op spoor 1 resp. spoor 20. Sporen 1, 11, 19 en 20 zijn in elkaar vertand / gelijktijdig gebouwd en zijn in feite eenzelfde muurwerk / bouwfase (figuren 16 t/m 18). De muurfundering spoor 11 wordt onderbroken door een houten paaltje (spoor 9; figuur 19), waarna dezelfde muurfundering een ander spoornummer te velde heeft gekregen (spoor 7). Spoor 7 en 11 zijn daarmee geïnterpreteerd als zijnde één en dezelfde muurfundering.

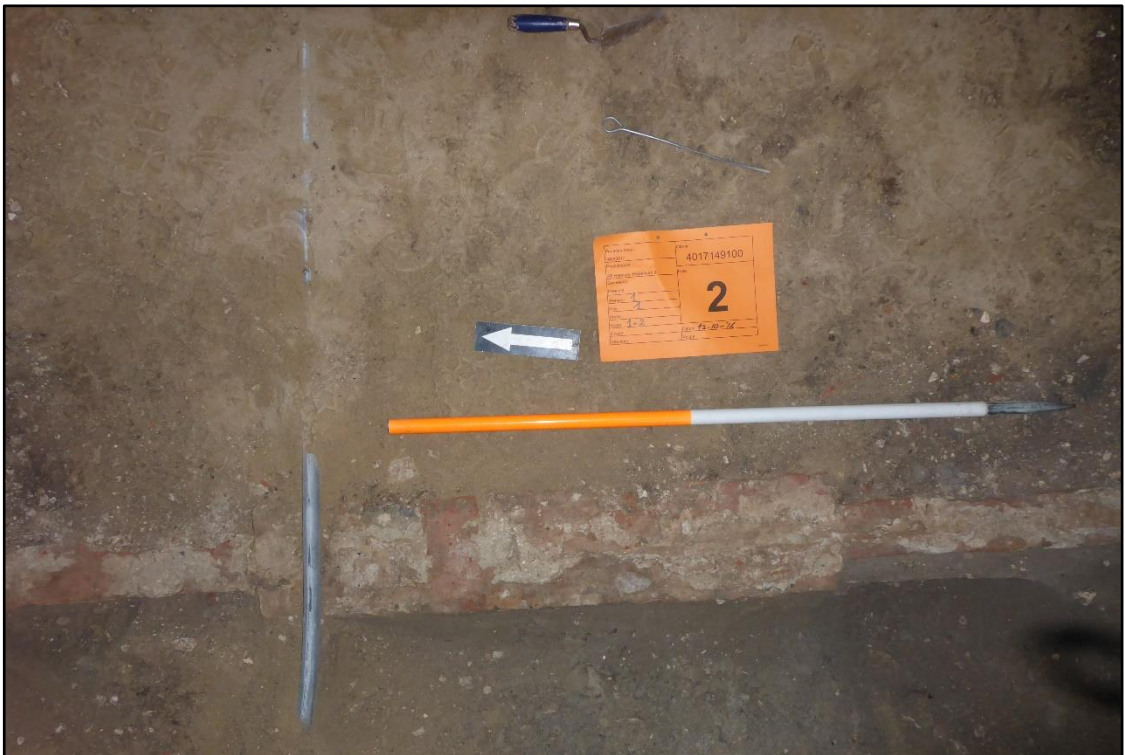
Figuur 17. Sporen 1 en 2 recht van bovenaf.

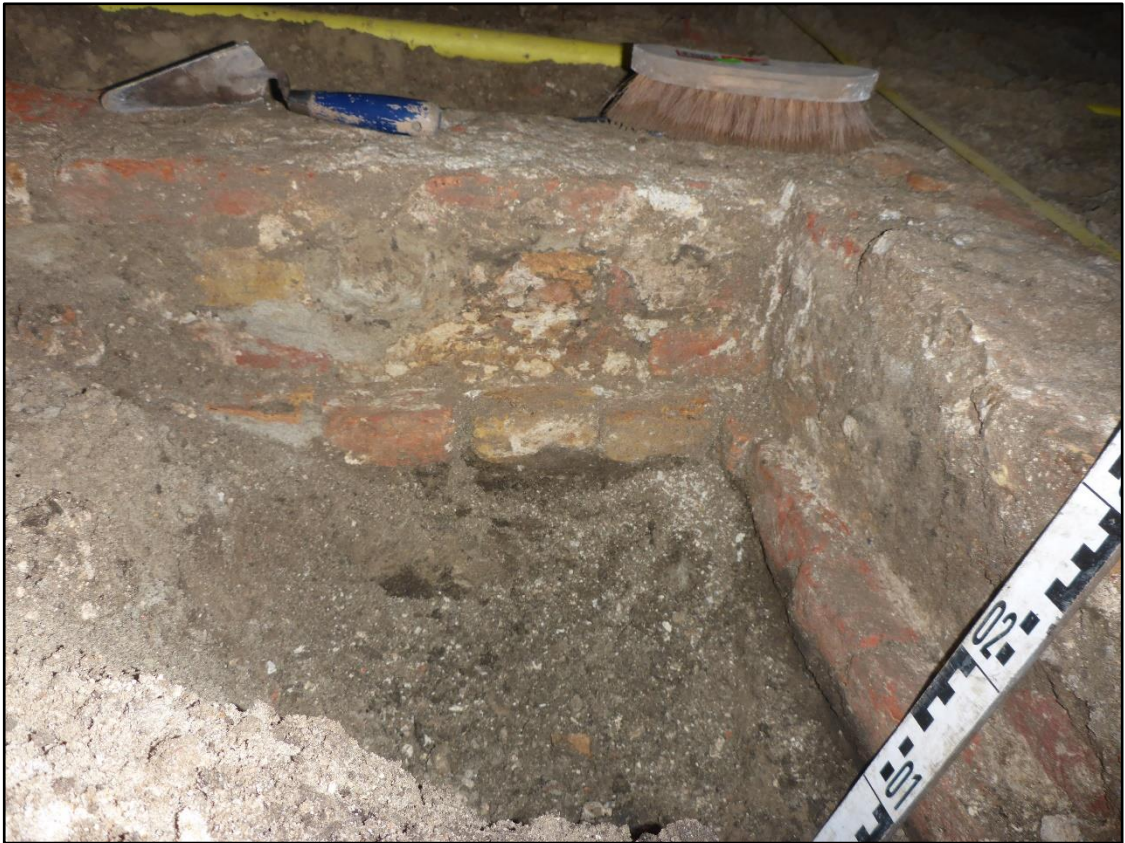
Figuur 18. Hoek tussen spoor 20 (links) en spoor 1 (rechts).

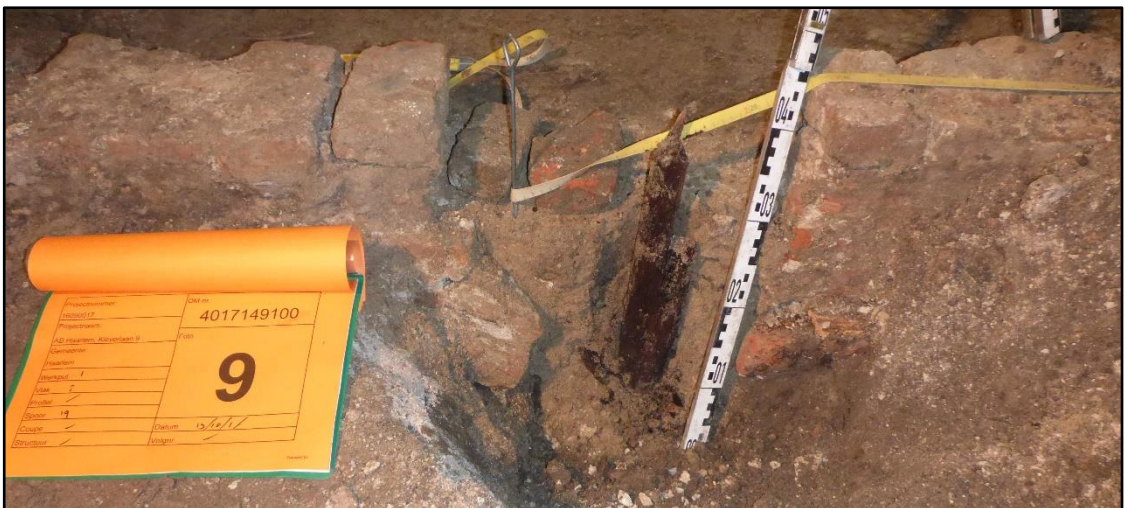
Figuur 19. Houten paaltje (spoor 9) tussen muurwerken spoor 11 en spoor 7.

Het houten paaltje (spoor 9) betreft mogelijk een onderdeel van een vakwerkconstructie in het opgaande werk; echter, meer houten palen zijn niet aangetroffen tijdens het veldwerk.

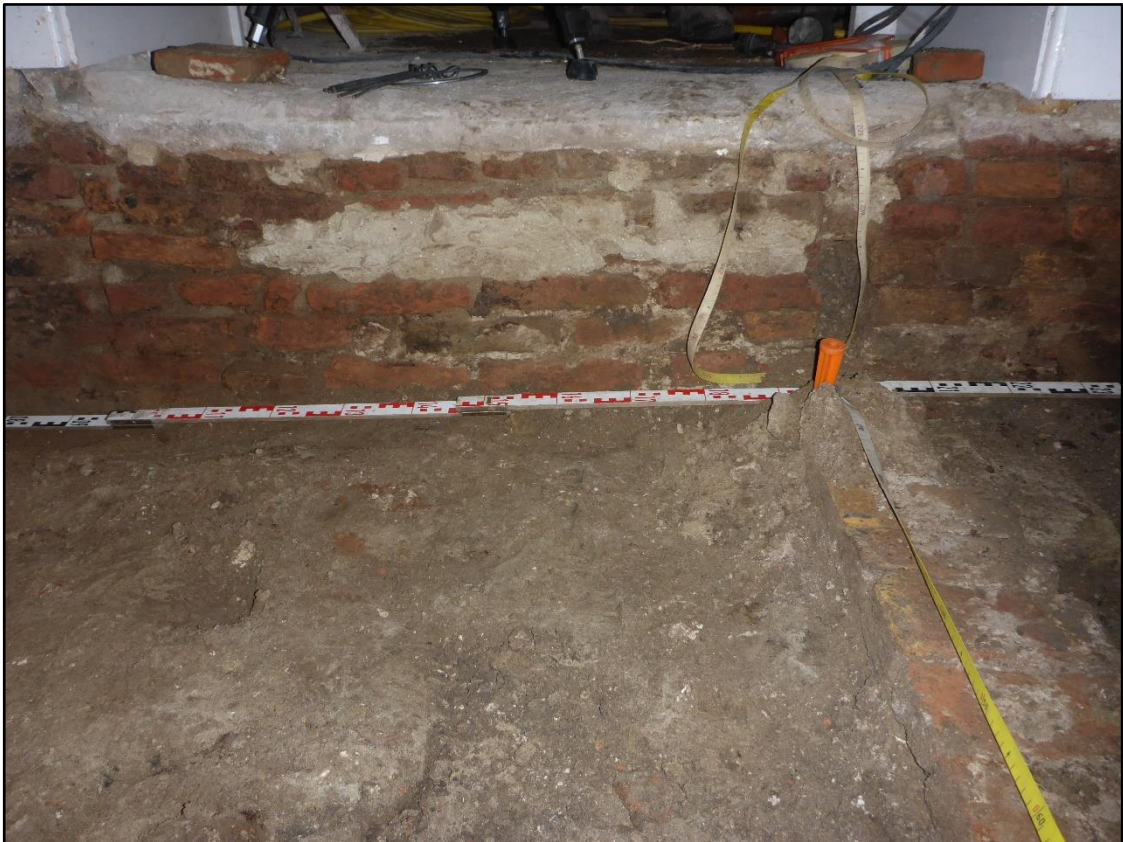
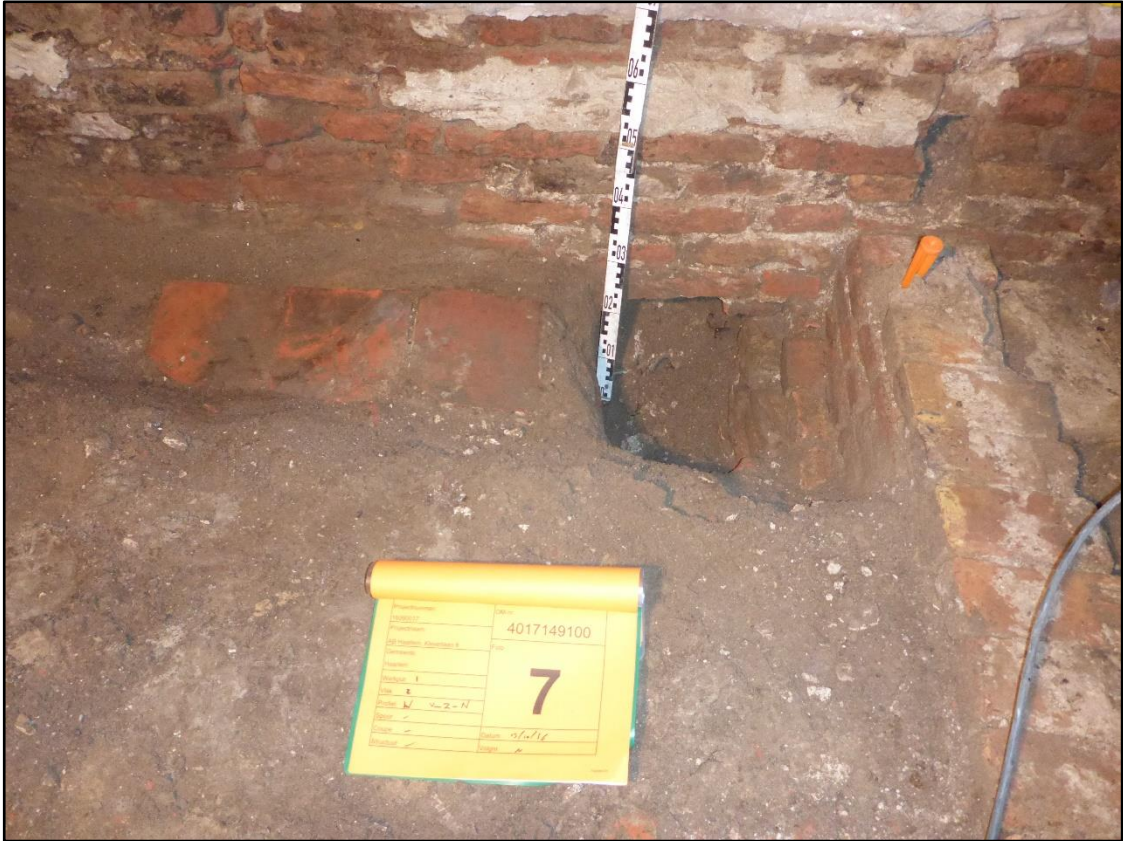
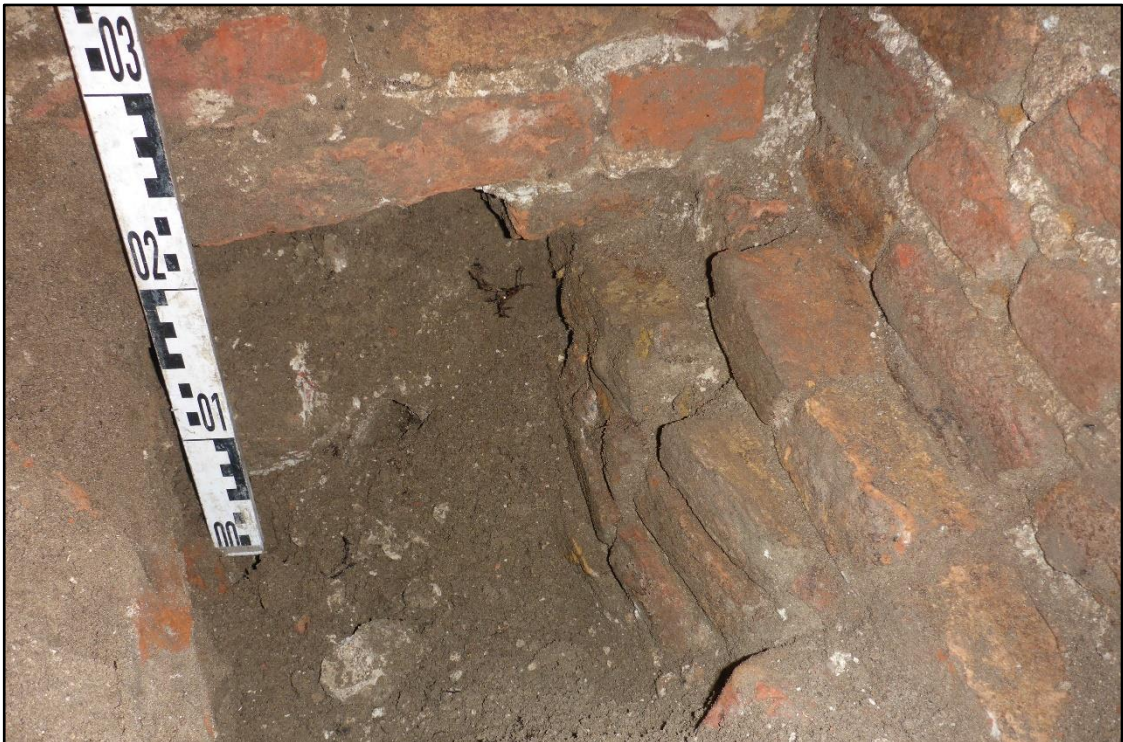
Figuur 20. Spoor 7 (verticaal georiënteerd, loopt geel meetlint overheen).

Figuur 21. Verband tussen spoor 7 en de west-oost georiënteerde muur (buiten werkputgrenzen). Spoor 7 is koud tegen de genoemde muur aangezet en is daarmee jonger.

Figuur 22. Detailfoto van verband tussen spoor 7 en de west-oost georiënteerde muur (buiten werkputgrenzen).

Spoor 7 staat koud tegen een west-oost georiënteerde muur, waarmee spoor 7 jonger is dan de genoemde muur (figuren 20 t/m 22). De west-oost georiënteerde muur komt overeen met een muurwerk dat is aangegeven op een plattegrond uit 1909, voordat de functie van het gebouw veranderde van boerderij naar kantoor (figuur 23). Hoe oud de west-oost georiënteerde muur werkelijk is, is niet met zekerheid te zeggen, maar in ieder geval dateert de muur van voor 1909. Duidelijk is wel dat de muur niet overeen komt met de locatie van muurwerk zoals aangegeven op de plattegrond uit 1625 (figuur 24). Te velde zijn baksteenformaten van de muur niet gedocumenteerd.

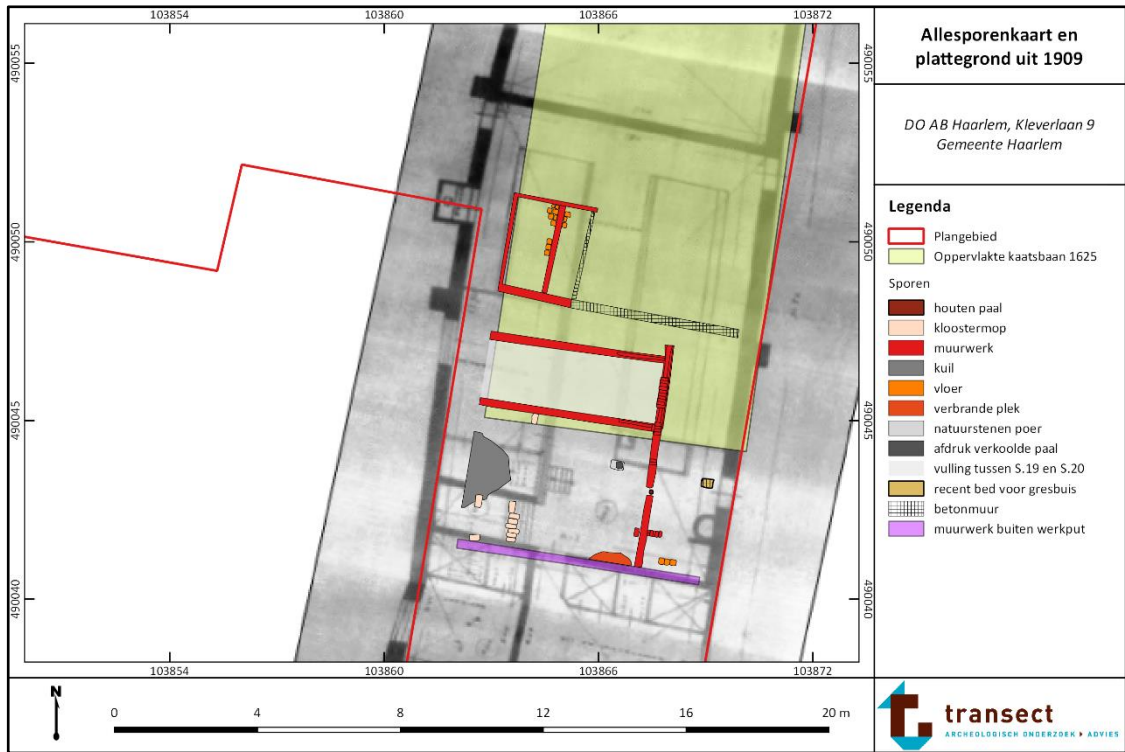
Figuur 23. Schematische weergave van de west-oost georiënteerde muur (in paars), die net buiten de grenzen van werkput 1 valt, op een plattegrond uit 1909 (boerderij).

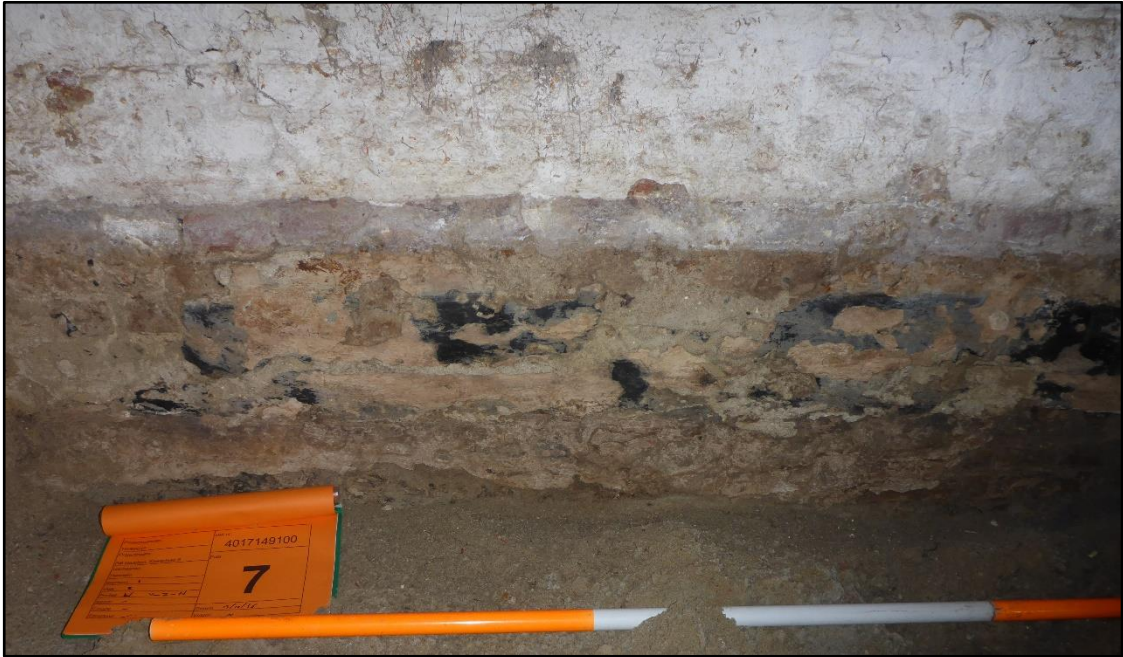
Figuur 25. Oostprofiel van het noorden richting het zuiden, deel 1.

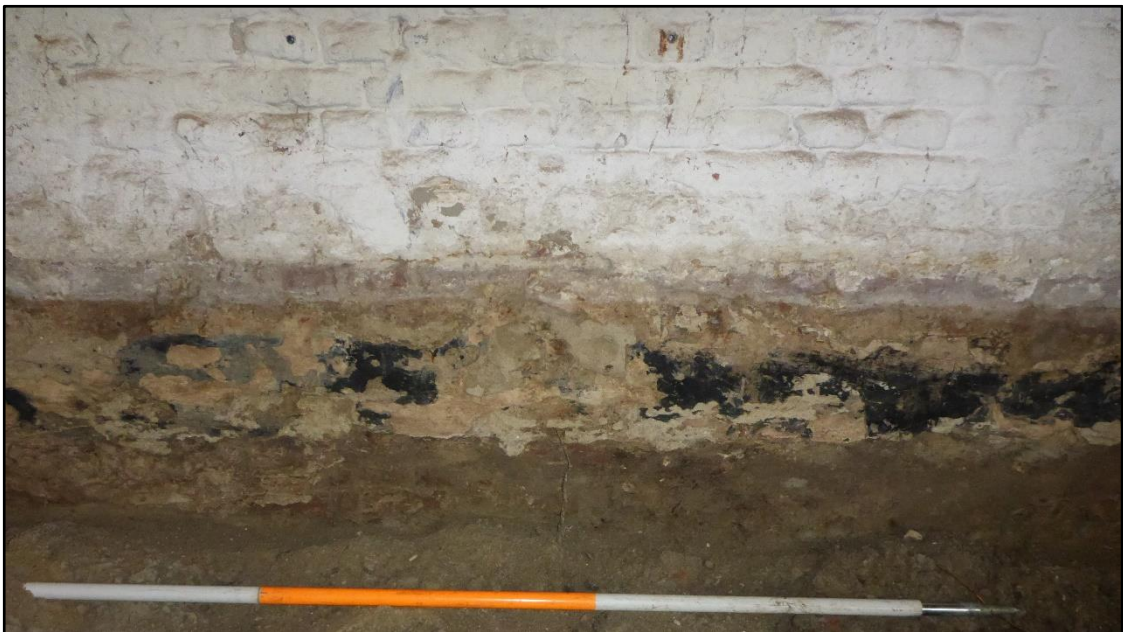
Figuur 26. Oostprofiel van het noorden richting het zuiden, deel 2.

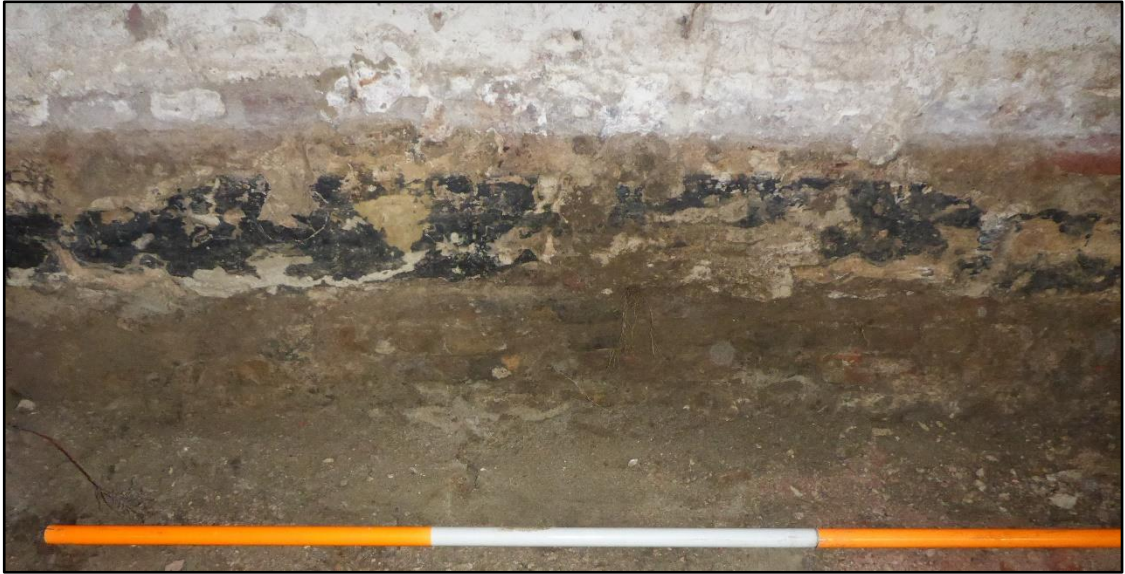
Figuur 27. Oostprofiel van het noorden richting het zuiden, deel 3.

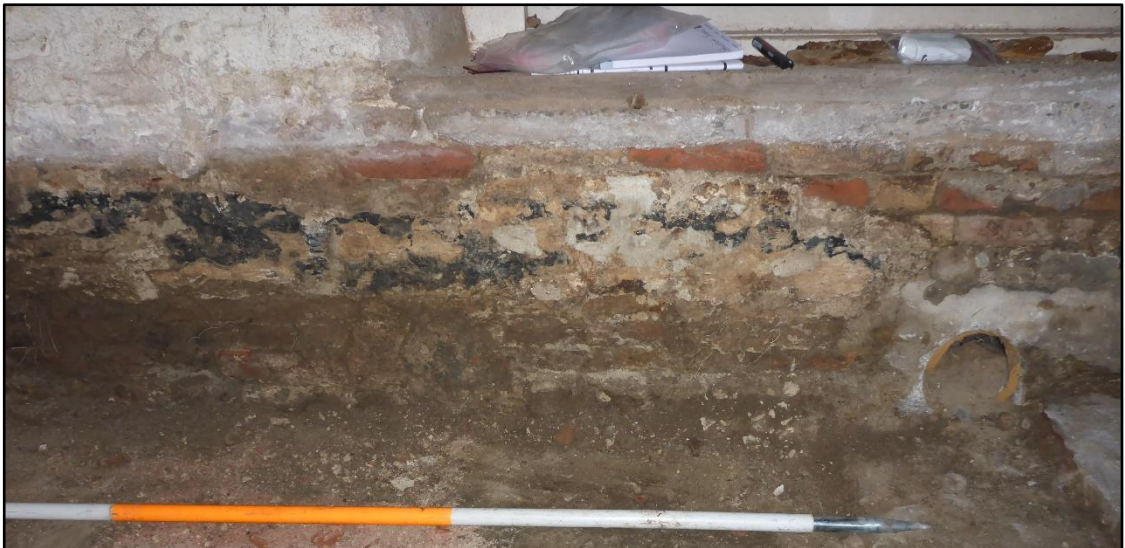
Figuur 28. Oostprofiel van het noorden richting het zuiden, deel 4 met in de rechterhoek van de foto spoor 10 (direct naast de gresbuis in de muurfundering).

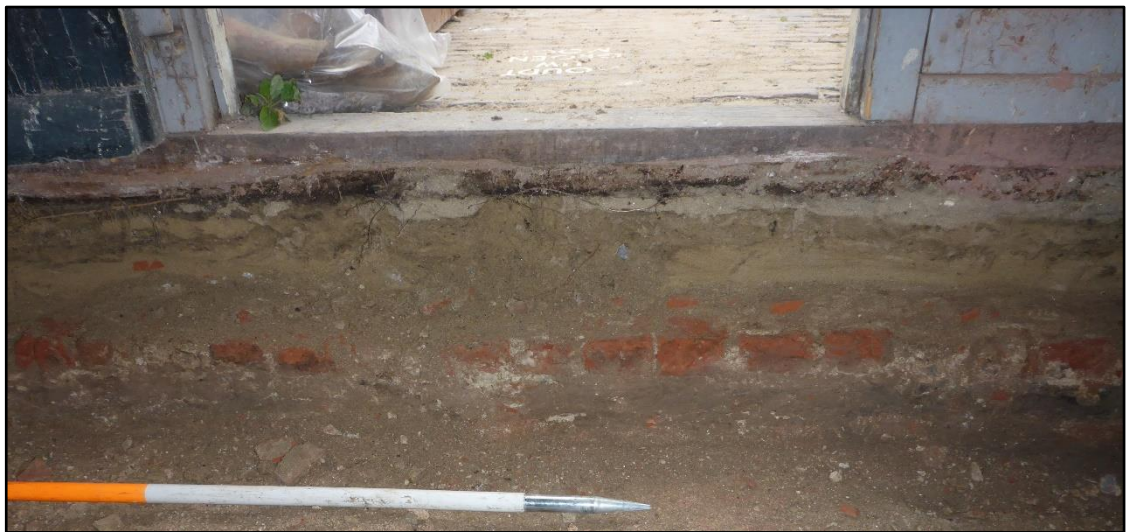
Figuur 30. Westelijke buitenmuur ter hoogte van de voormalige kaatsbaan. In deze figuur is te zien dat de muren van de kaatsbaan ter hoogte van werkput 1 zijn afgebroken, waarna een laag zand is aangebracht en sprake is van een nieuwere bouwfase van het muurwerk.
