Lange Vijverberg Gemeente Den Haag

Archeologische begeleiding van de
vervanging van het riool en andere
werkzaamheden

Haagse Archeologische Rapportage 1703

Afdeling Archeologie & Natuur- en Milieueducatie Dienst Stadsbeheer 2017

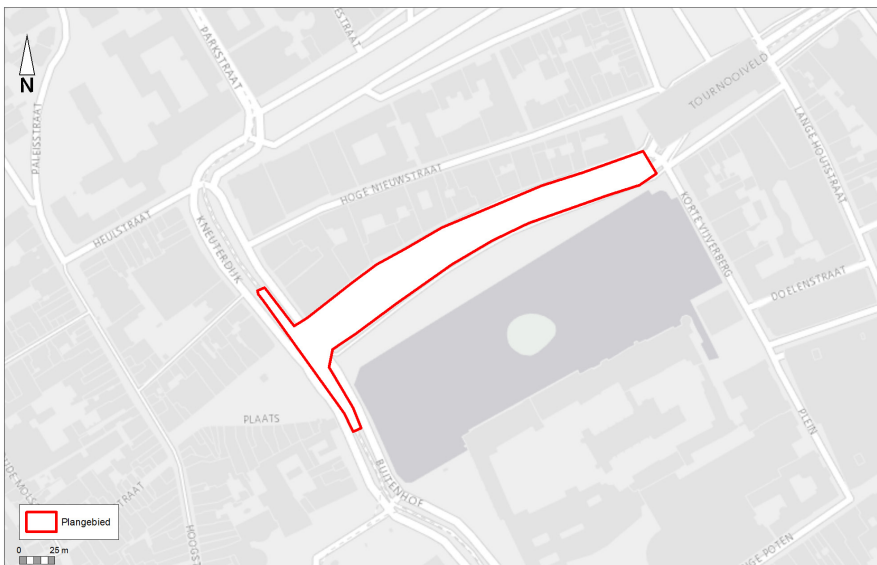
Afb. 1.1 Het plangebied geprojecteerd op de topografische kaart.

Ter hoogte van de Kneuterdijk, Buitenhof, Lange Vijverberg en Tournooiveld moet de bestaande tramrails worden vervangen in verband met de komst van de nieuwe trams van de Randstad Rail. De vervanging van de tramrails is aanleiding om de Lange Vijverberg en het Tournooiveld opnieuw in te richten (afb. 1.1).

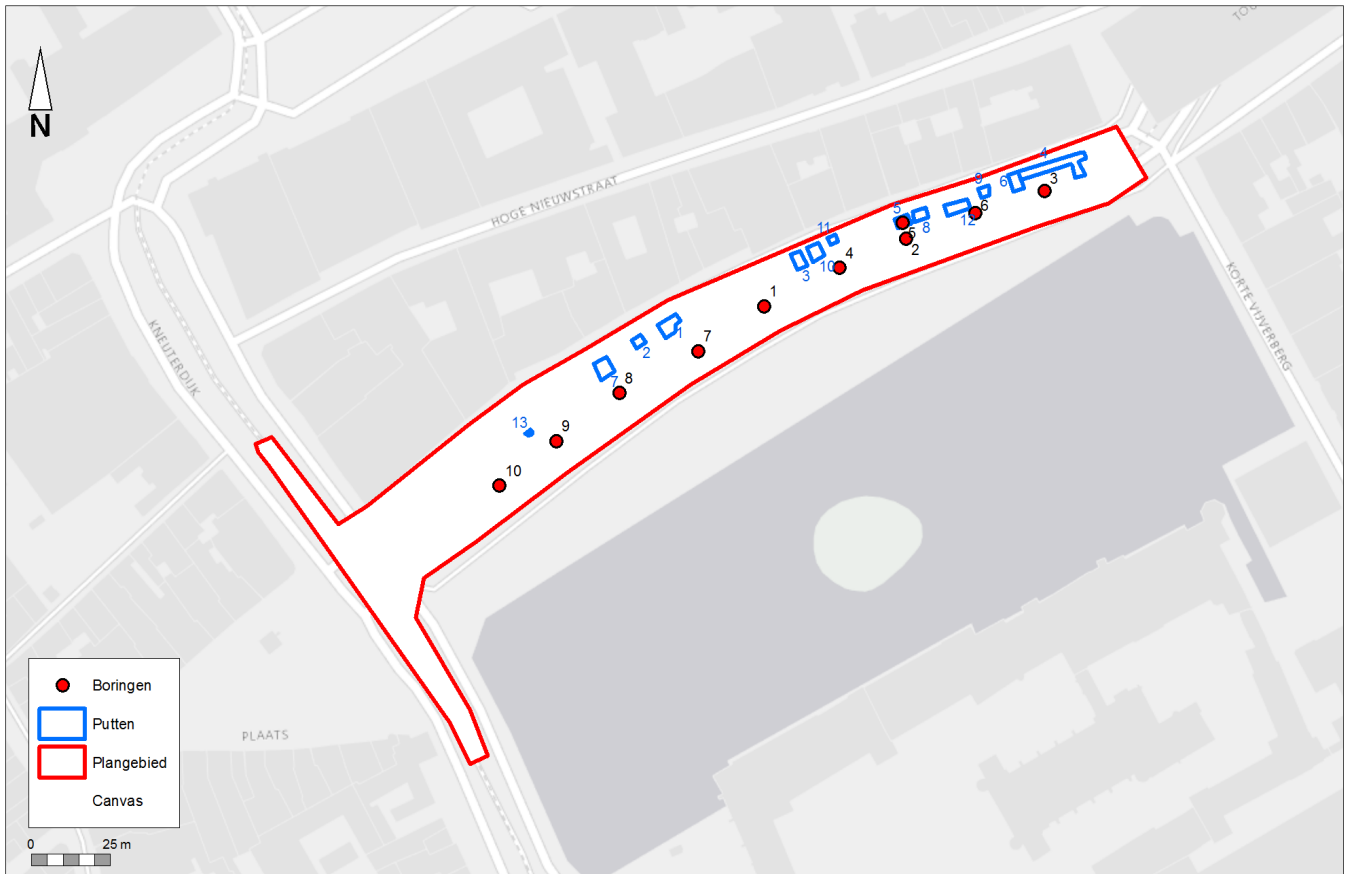
Afb. 3.1 Het plangebied met de locatie van de werkputten en boringen.

Veruit de meeste informatie over de bodemopbouw is afkomstig van de boringen. In totaal zijn tien boringen gezet, waarvan negen in een raai parallel aan de Hofvijver. Deze boringen zijn gezet met een onderlinge afstand van 25 m (afb. 3.1 en 3.2). Eén boring (nummer 5) is gezet om de bodemopbouw binnen een begeleide sleuf (sleuf 5) te controleren en staat daarom niet mooi in de raai. Deze boring is daarom niet meegenomen in het gereconstrueerde profiel. In boring 6 is alleen een verschil tussen natuurlijk en opgehoogd zand gezien.

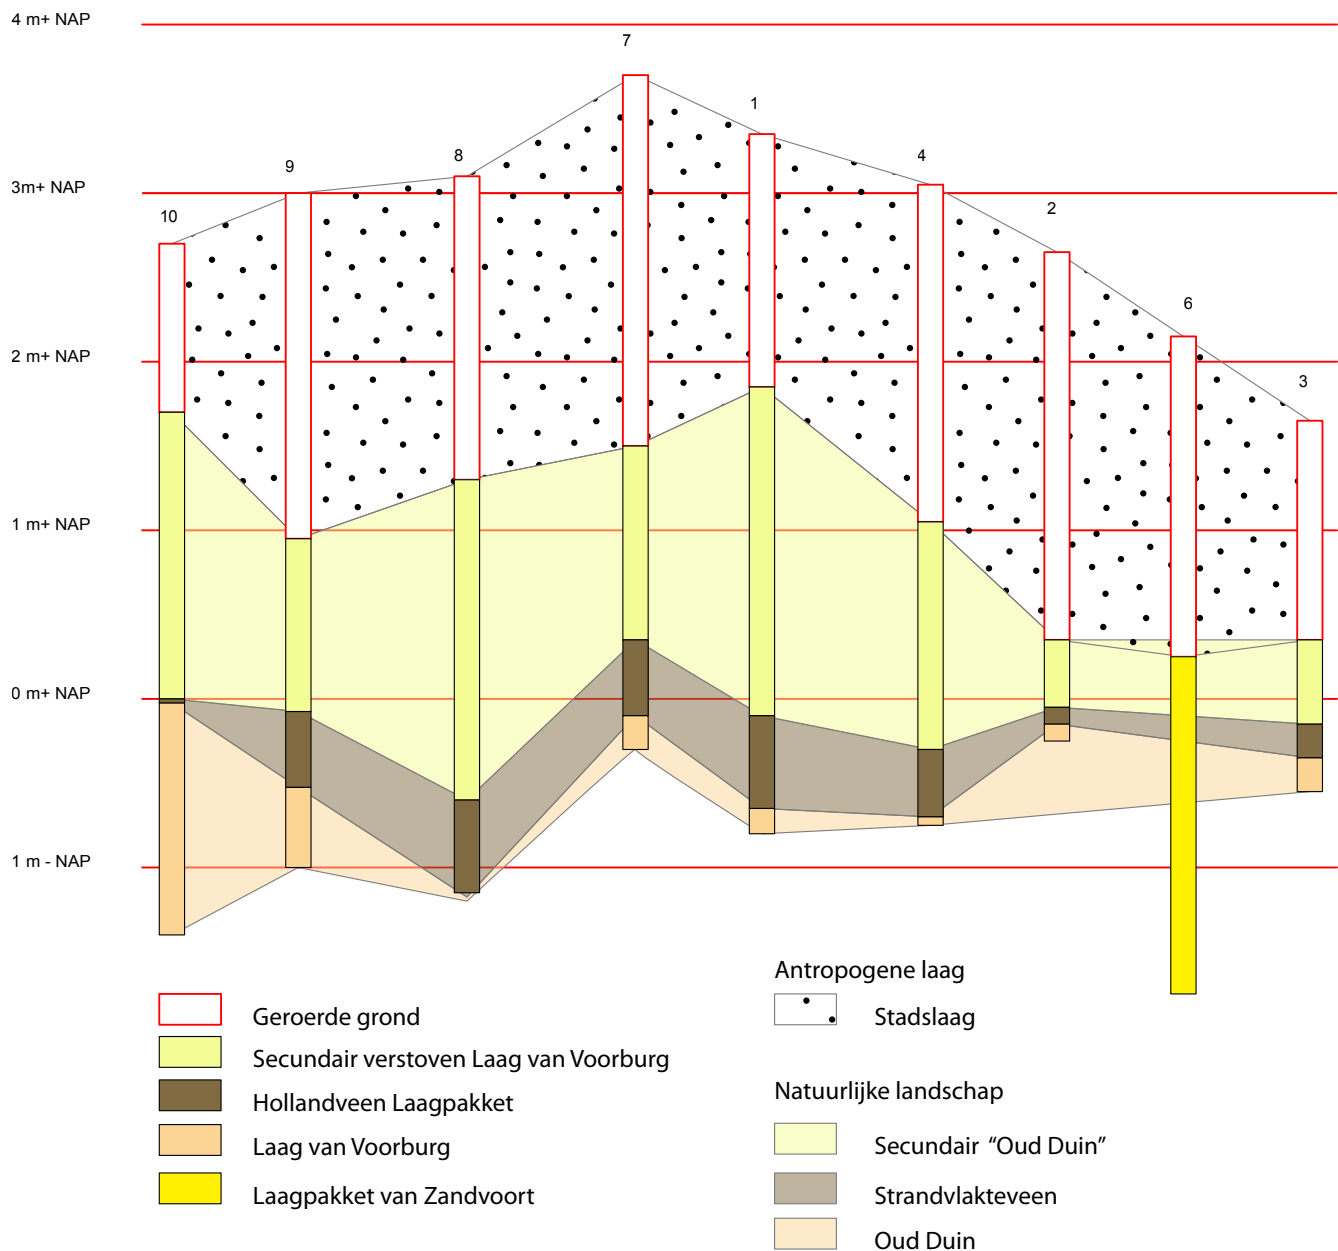
Afb. 3.2 Bodemprofiel van de Lange Vijverberg op basis van boringen van west naar oost.

Als naar het profiel gekeken wordt is het direct duidelijk dat de Lange Vijverberg altijd al reliëfrijk is geweest. Verder is te zien dat vrijwel overal het natuurlijke duin is opgehoogd met circa 2 m zand. Het is aantrekkelijk om te stellen dat deze ophoging te maken heeft met het graven van de Hofvijver (zie onderzoeksvraag 3). In het ophogingspakket is echter in ieder geval één straatniveau aangetroffen wat duidelijk maakt dat de ophoging in verschillende fases is gebeurd. Omdat

de bodem dermate verstoord was en horizontaal zeer divers opgebouwd was, kon de bovenste laag niet verder onderverdeeld worden in duidelijke fases.

Uit de overige boringen komt een duidelijk beeld naar voren van de bodemopbouw. Van beneden naar boven bestaat de bodem uit de laag van Voorburg, Hollandveen, een secundair verstoven laag van Voorburg en vervolgens een antropogeen opgebrachte zandlaag.

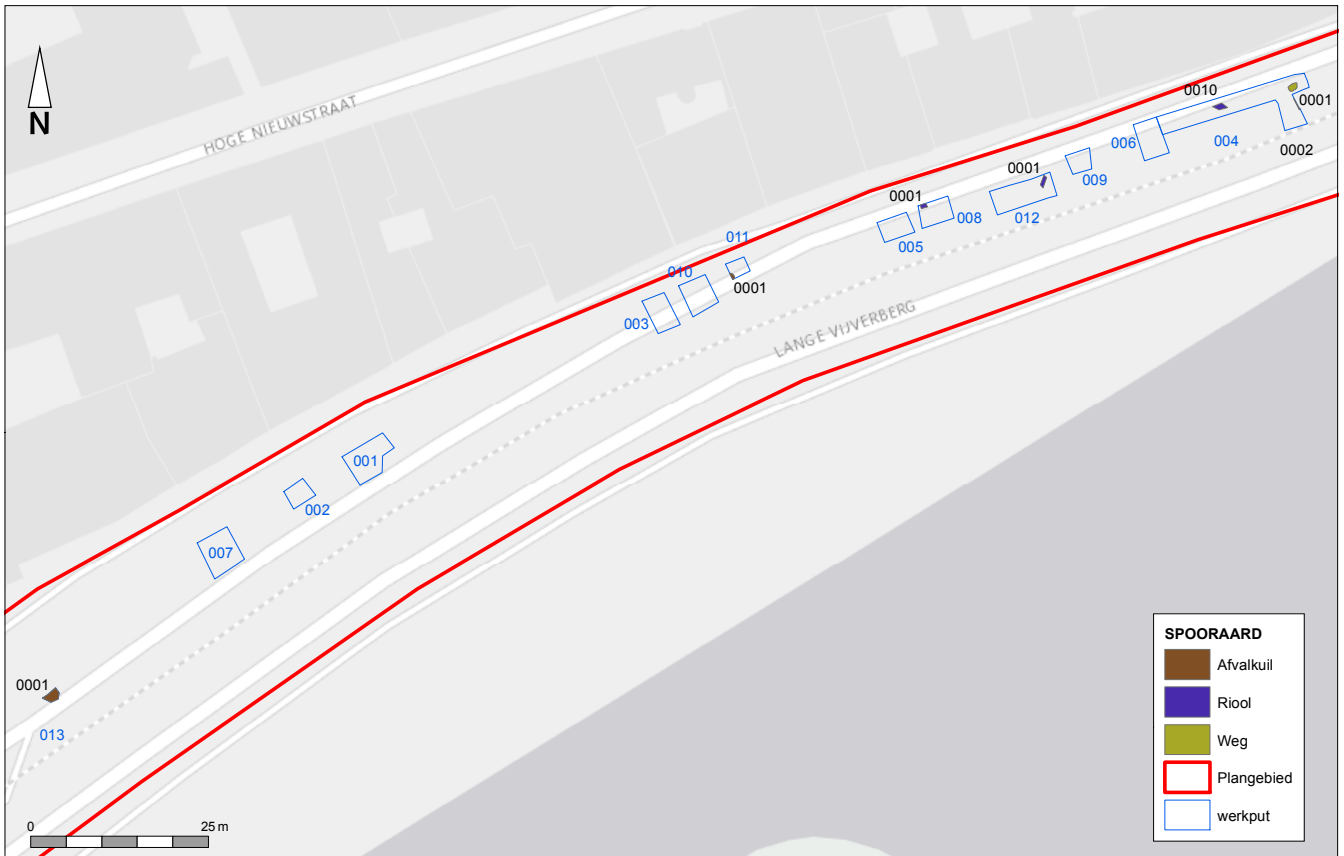
Afb. 3.3 Locatie van de aangetroffen sporen binnen de werkputten.

Bij het onderzoek is niet alleen de geologische opbouw van het onderzoeksgebied onderzocht, maar er zijn ook archeologische sporen aangetroffen. Deze betreffen een weg, gemetselde riolen en twee kuilen (afb. 3.3 locatie van de sporen).

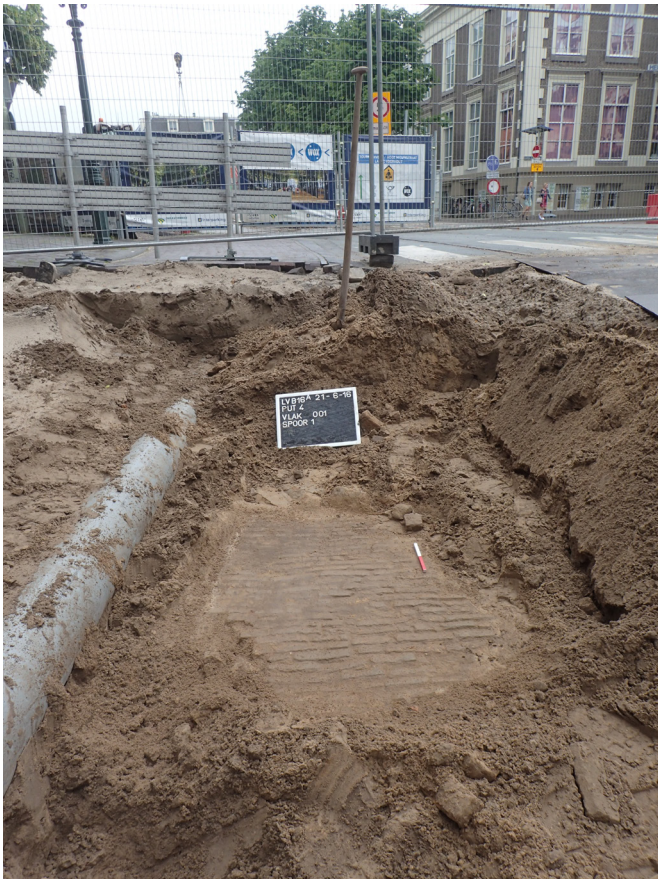
Helemaal aan de oostzijde van het plangebied is een restant (1 m²) van een oud wegdek aangetroffen (wp 4 spoor 1, afb. 3.4 en afb. 3.5). Deze was opgebouwd uit ijsselsteentjes die flink aangetaast waren door het gebruik. Het wegdek lag op 1 m + NAP. De weg lag op een 5 cm dik vlijlaagje van zand en was aan alle kanten verstoord door 20ste-eeuwse riolen. Oorspronkelijk strekte dit wegdek zich over de hele lengte van de Lange Vijverberg uit. Dit blijkt uit losse ijsselsteentjes die

Afb. 3.4 Foto van het wegdek van ijsselsteen.

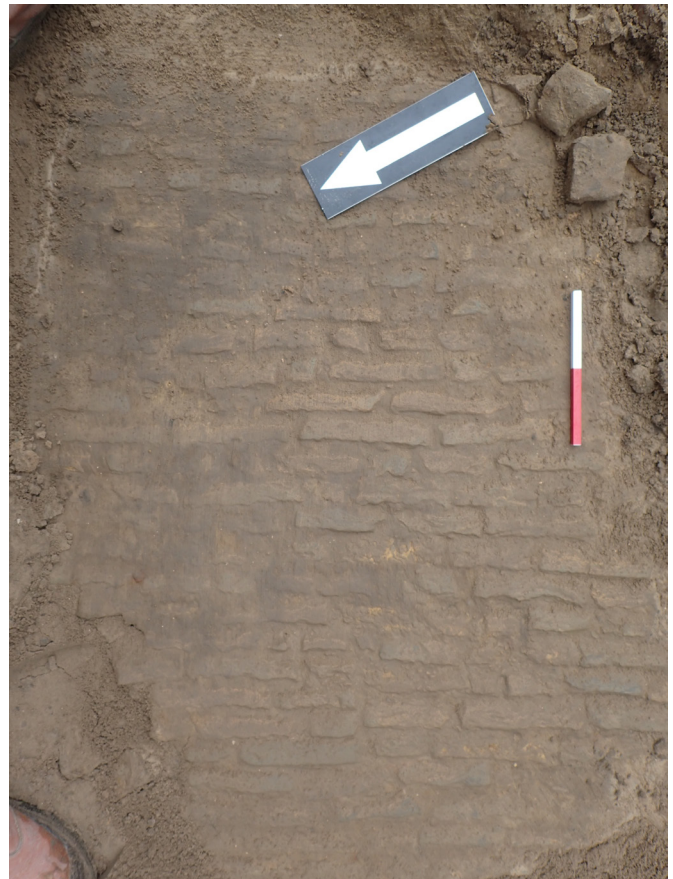
Afb. 3.5 Detailfoto van het wegdek van ijsselsteen.

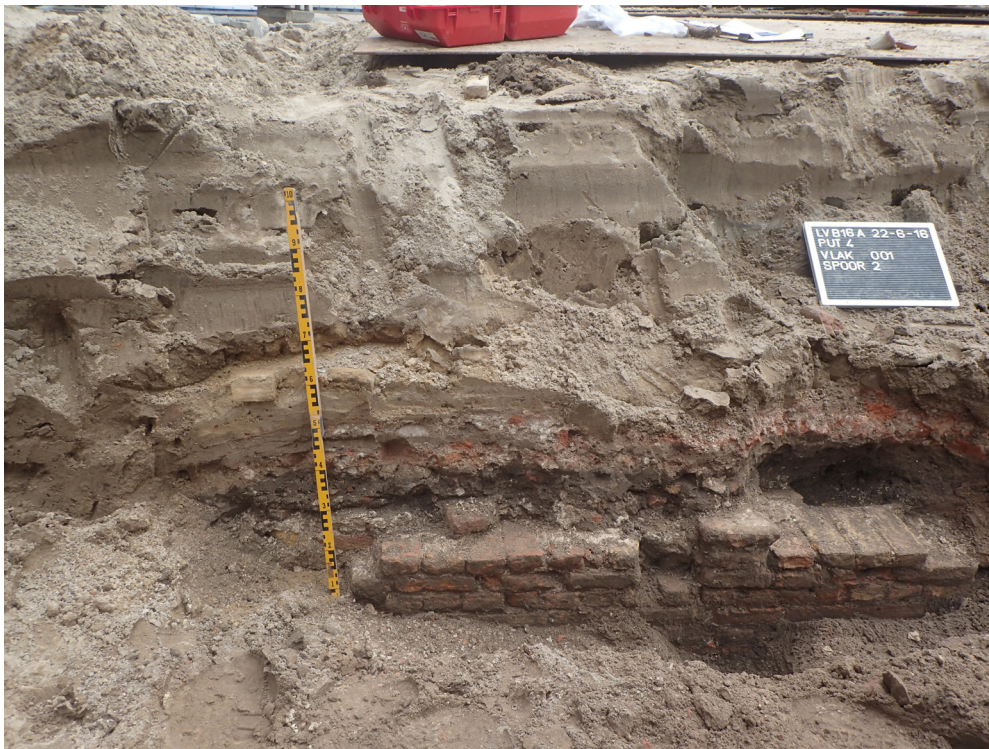
Afb. 3.6 Profiel waarin te zien is dat de weg de top van het onderliggende riool heeft doorsneden.

In het profiel is duidelijk te zien dat de weg boven een deels afgebroken gemetseld riool is aangelegd. Dat wil zeggen dat dit riool vroeger aangelegd is en geen dienst meer deed toen het wegdek van ijsselsteentjes in gebruik werd genomen. Opvallend is dat de Lange Vijverberg toen de huidige weg werd aangelegd opnieuw is opgehoogd waardoor de ijsselsteentjes begraven zijn geraakt (afb. 3.6).

De bovenkant van dit riool is weggegraven toen de weg van ijsselsteen werd aangelegd (afb. 3.6, afb. 3.13). Dit houdt in dat het wegdek dat bij het riool hoorde oorspronkelijk hoger lag dan de weg van ijsselsteen. Het riool kon over een paar meter gevolgd worden. Het is opgebouwd uit rode, gele en oranje bakstenen met een formaat van 17,5 x 8,5 x 4 cm. Het riool had een NNO-ZZW oriëntatie. Het is aannemelijk dat het riool bij de voorganger van de Lange Vijverberg nr. 20 heeft behoord en dat het óf naar de Hofvijver liep óf naar een niet aangetroffen hoofdriool dat parallel aan de Lange Vijverberg liep. De resten van de bovenkant van het riool lagen rond de 0,60 m + NAP. De onderkant van het riool kon helaas niet worden bereikt.

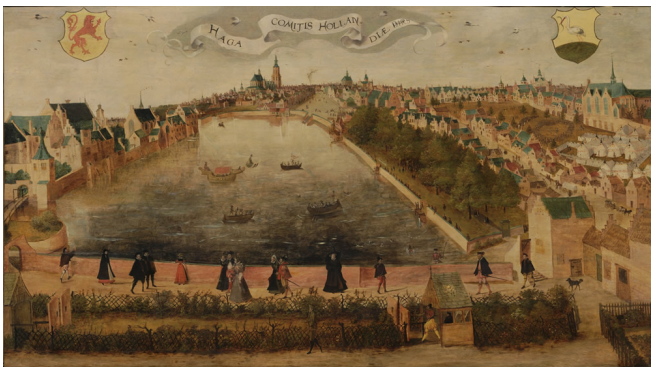
Afb. 3.7 1567, Hofvijver gezien van het Doelenterrein, Hollandse School.

De collectie van het Haags Historisch Museum bevat veel stadsgezichten, juist van het gebied rondom de Hofvijver. Daarnaast zijn er veel historische kaarten van dit gebied bekend. Op de stadsgezichten is te zien dat de Korte Vijverberg op de vroegste afbeeldingen (uit 1567 en 1618) niet verhard was (afb. 3.7 en 3.8). Ook de Lange Vijverberg lijkt primair een groen park te zijn met in het midden van het park een wandelpad. Op de afbeelding uit 1692 is echter een duidelijk te zien dat de Korte Vijverberg met klinkers is bestraat (afb. 3.9). Deze weg was nodig omdat in 1636 langs de Korte Vijverberg percelen werden uitgegeven. De Korte Vijverberg werd de belangrijkste toegang voor koetsen om via de Mauritspoort op het Binnenhof te komen. Sindsdien mocht alleen de stadhouder met zijn koets door de Stadhouderspoort (tot eind 18de eeuw). De Korte Vijverberg sloot aan op de belangrijkste oost-west verbinding die via de Hoge Nieuwstraat loopt. Dit was tevens het beginpunt voor vervoer naar Leiden.

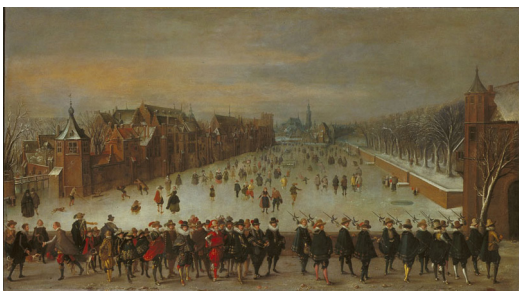
Afb. 3.8 1618, Hofvijver gezien van het Doelenterrein door Adam van Breen.

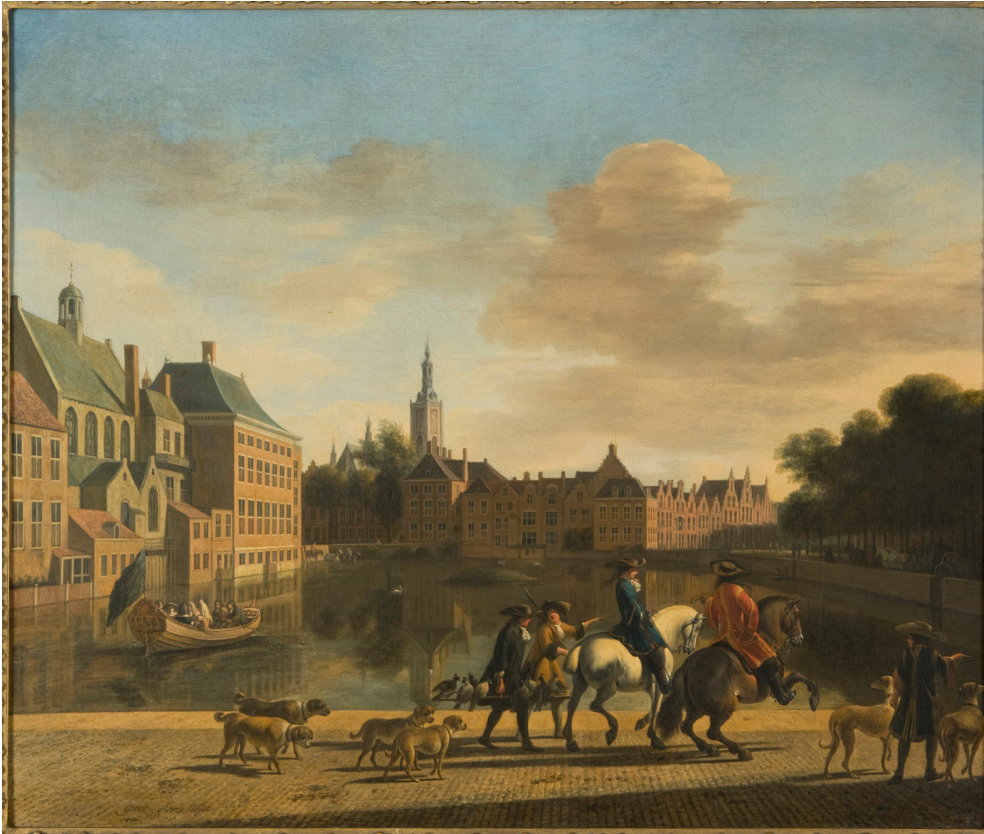
Afb. 3.9 1692, De Hofvijver gezien vanaf de Korte Vijverberg door Gerrit Adriaensz. Berckheyde.

Het feit dat op dezelfde afbeelding op de Lange Vijverberg een koets rijdt is een mogelijke aanwijzing dat ook de Lange Vijverberg (deels) is verhard, al blijft de Hoge Nieuwstraat de belangrijkste ontsluitingsweg voor de percelen aan de Lange Vijverberg. Op het schilderij lijkt de weg dus vlak langs het water te lopen terwijl op een de kaart van Blaeu uit 1649 een weg juist voor de huizen is getekend (afb. 3.10). Als tenslotte gekeken wordt naar de prent uit 1688 is te zien dat er een verhard pad van klinkers tussen de bomen van de Lange Vijverberg loopt (afb. 3.11).

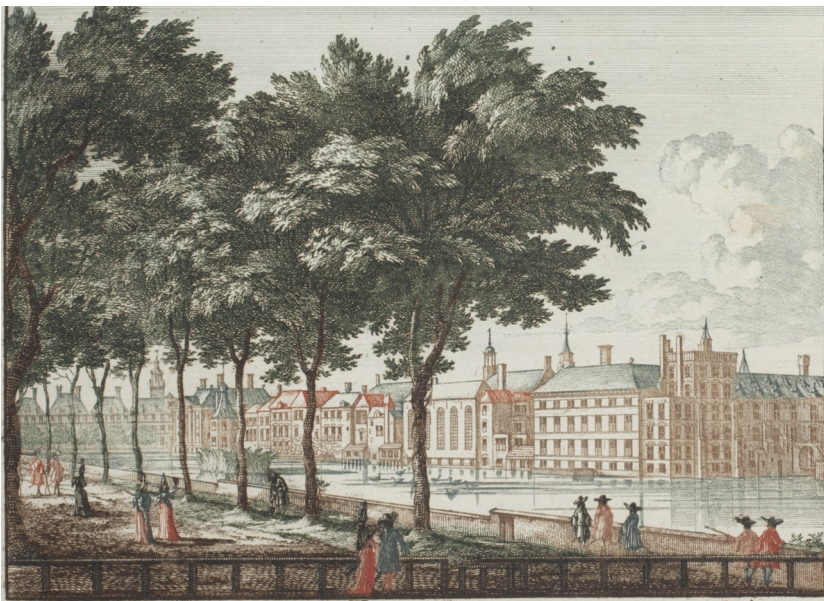
Afb. 3.11 1688, Zicht op de Lange Vijverberg door Johannes van Call.

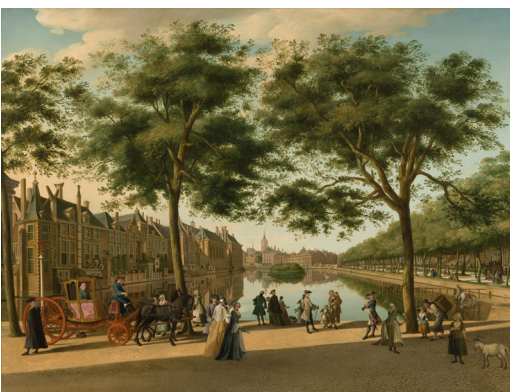
Afb. 3.12 1762, Hofvijver gezien van de Korte Vijverberg door Paulus Constantijn la Fargue.

Op de afbeelding uit 1762 is de weg nog steeds verhard maar dan lijkt het wegdek uit kinderkopjes te bestaan en niet uit klinkers (afb. 3.12).

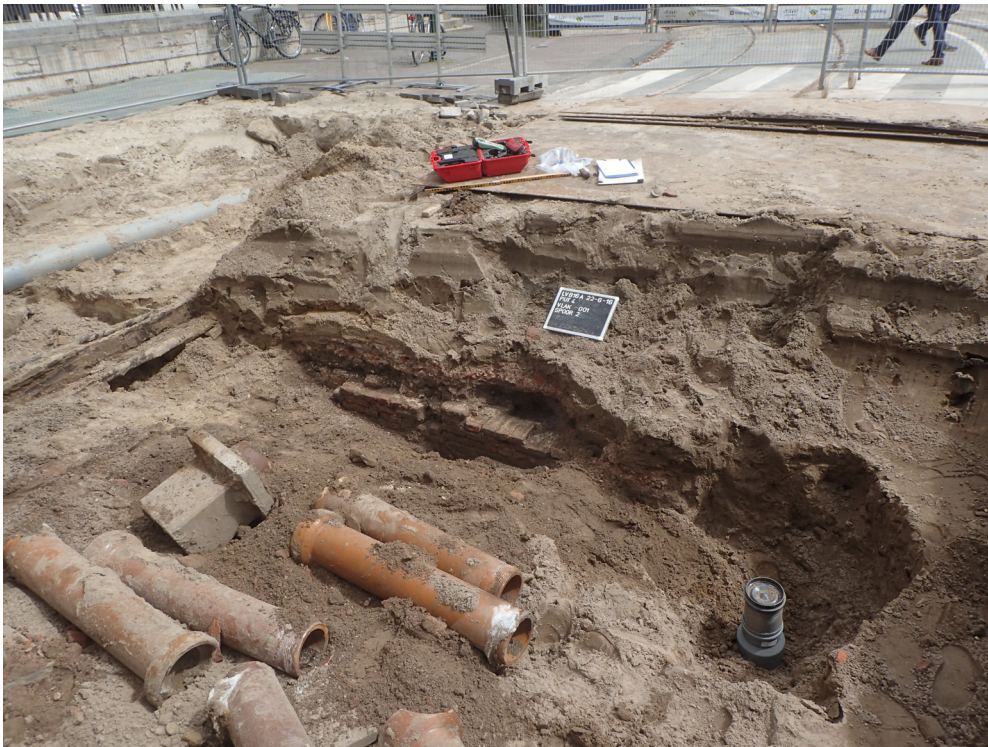
Afb. 3.13 Foto van het gemetselde riool (werkput 4, spoor 2).

Het eerste aangetroffen gemetselde riool was niet geheel compleet (werkput 4, spoor 2).

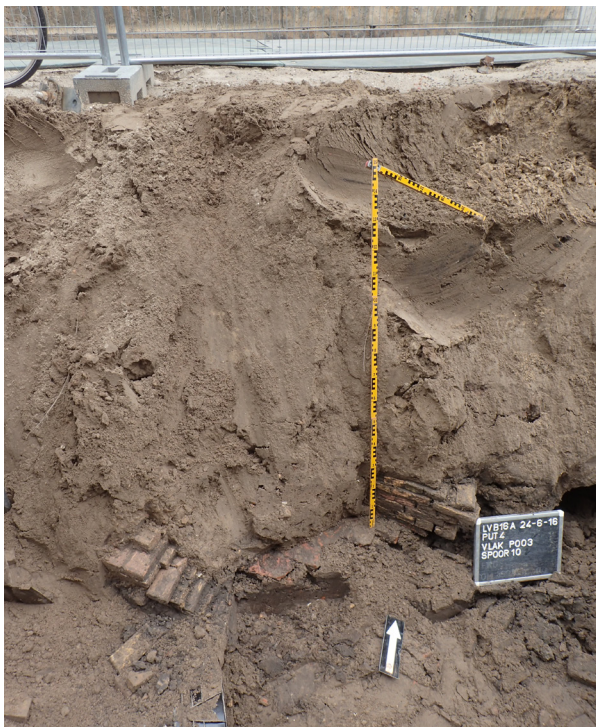
Het tweede riool lag ook in sleuf 4, spoor 10 (afb. 3.14). Van dit riool was bijna niets meer over. Ook van dit riool was de bovenkant afgegraven. De bovenkant van het resterende deel lag op 0,60 m + NAP. Van dit riool is wel de bodem aangetroffen, deze lag op 0,39 m + NAP. Het hele riool, dus ook de bodem, was opgebouwd uit dezelfde bakstenen als het voorgaande riool.

Er is één groot verschil met het voorgaande riool en dat is dat de oriëntatie anders was. Dit riool was NW-ZO georiënteerd en lijkt dus op het voorgaande riool aan te sluiten.

Afb. 3.14 Foto van een gemetseld riool (werkput 4, spoor 10).

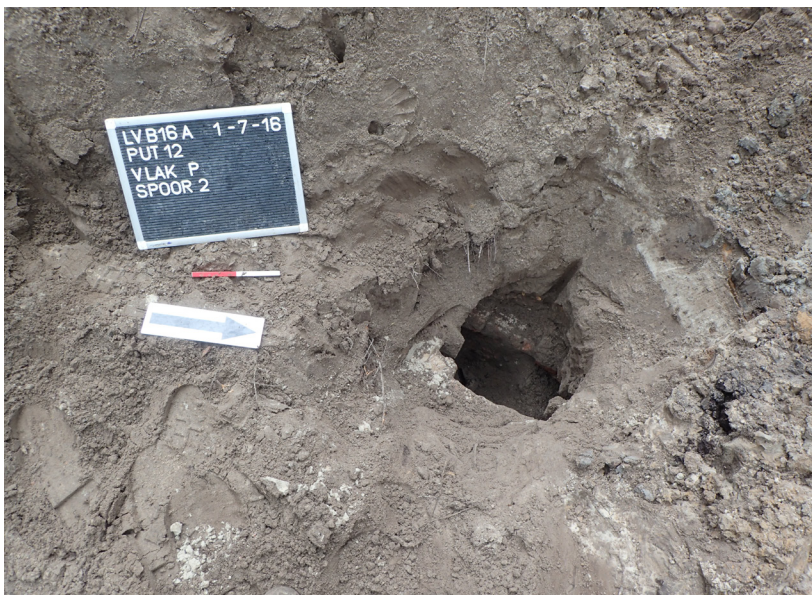
Tenslotte werd bij de begeleiding van de bodemverbeteringssleuf een vierde riool aangetroffen (wp 12, spoor 1, afb. 3.15). Dit riool was nog volledig intact (afb. 3.16) en was aan de noordzijde recentelijk dichtgemetseld (afb. 3.17). De oriëntatie van dit riool was NNO-ZZW. Dit riool is volgespoten met zand. De bovenkant van dit riool lag op 0,54 m + NAP.

Afb. 3.15 Foto van de doorbraak in een gemetseld riool (werkput 12, spoor 1).

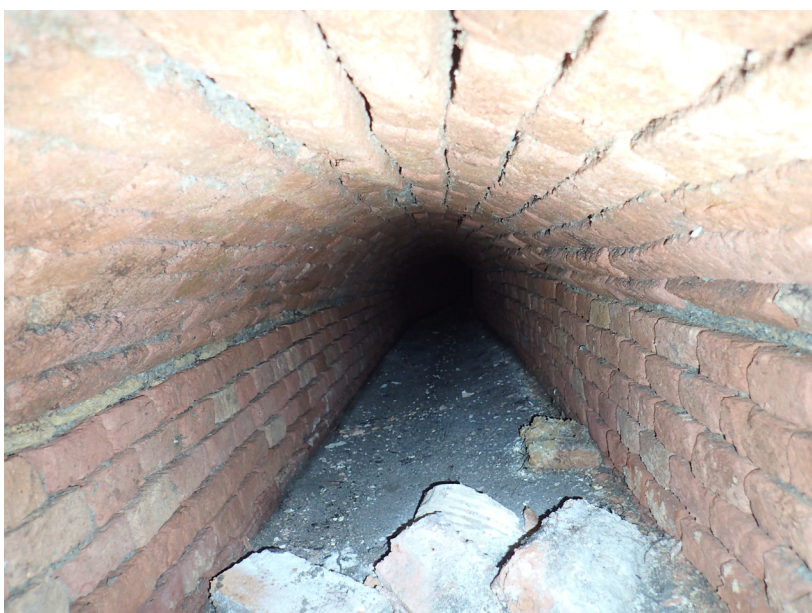
Afb. 3.16 Foto van de binnenkant van het intacte riool richting het zuiden.

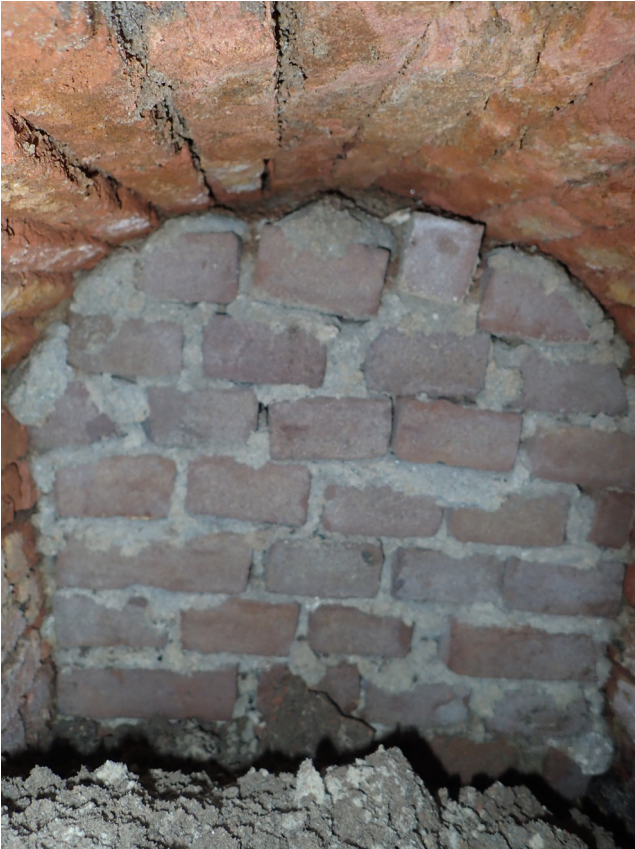
Afb. 3.17 Foto van de binnenkant van het intacte riool richting het noorden. Het riool is met moderne bakstenen dichtgemetseld.

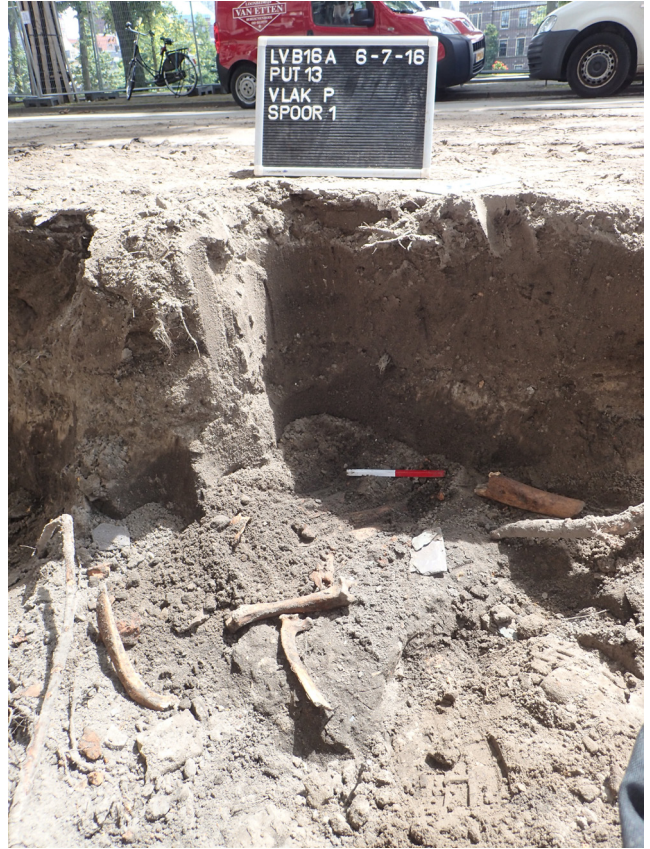
Afb. 3.18 Foto van de kuil met dierlijke botresten (werkput 13, spoor 1).

Bij de begeleiding zijn twee kuilen aangetroffen. Eén kuil bevatte een aantal dierenbotten (werkput 13, spoor 1, afb. 3.18). De contouren van dit spoor waren zeer moeilijk te zien. Tussen de botten lag leisteen en drie scherfjes steengoed. Het aardewerk dateert uit de 14de of begin 15de eeuw, maar gezien het geringe aantal scherven en het feit dat de kuil is opgevuld met geroerde grond is het spoor niet met zekerheid in deze periode te plaatsen. De bovenkant van het spoor is ingemeten op 2,65 m + NAP en de onderkant is niet bereikt.

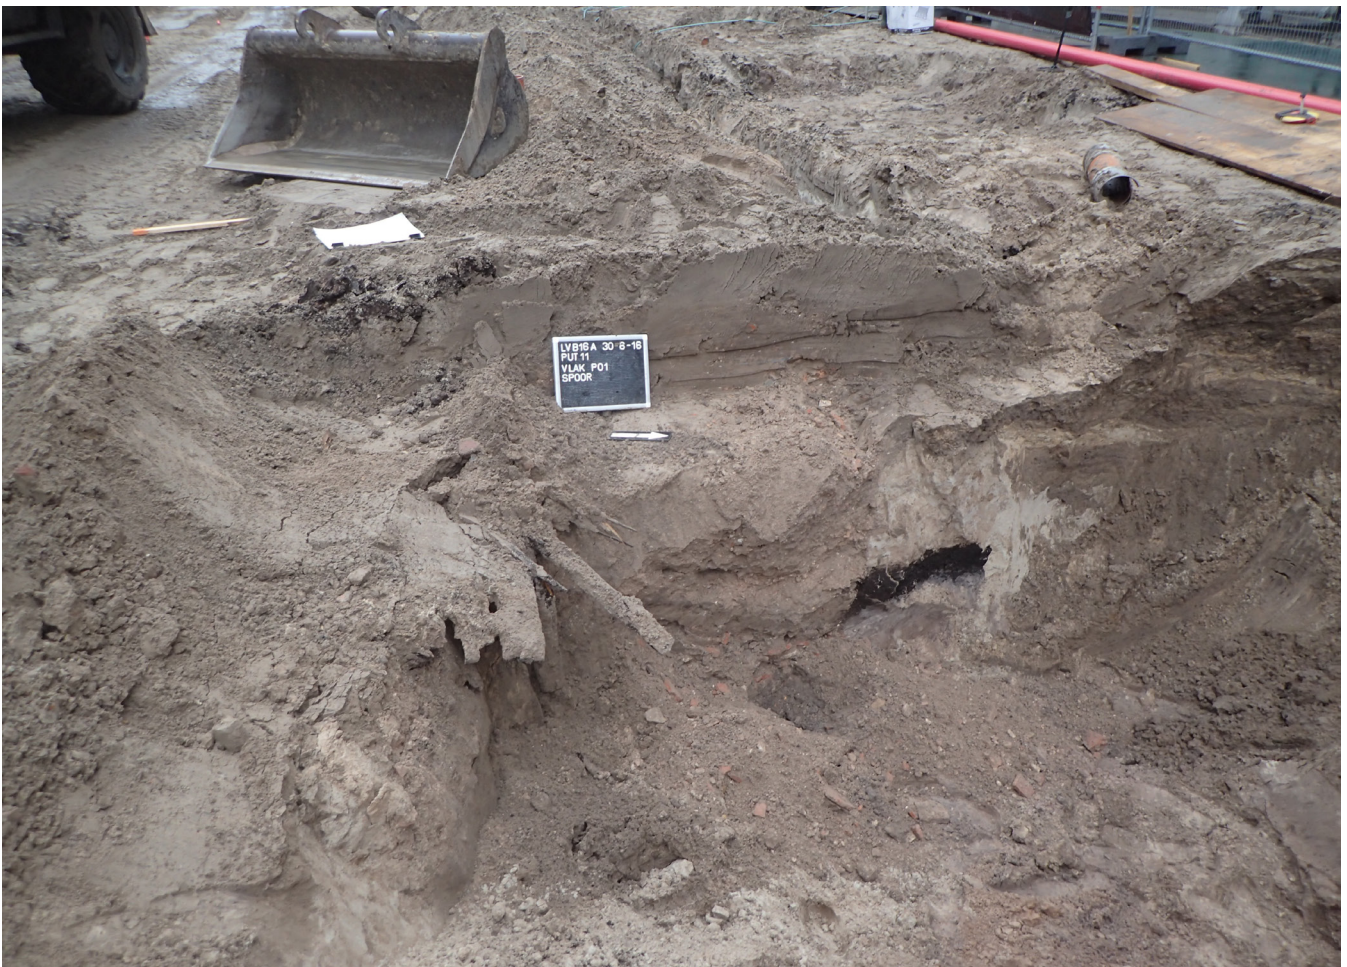
Afb. 3.19 Foto van de kuil met veel resten van plavuizen. De kuil doorsnijdt duidelijk de ophogingslagen. (werkput 11, spoor 1).

In de zuidwesthoek van werkput 11 is ook een kuil waargenomen (spoor 1), de bovenkant van deze kuil lag op 2,64 m + NAP en hij was minstens een meter diep (3.19). Deze kuil was gevuld met brokken van plavuizen waarvan er twee zijn verzameld (vondstnummer 23). Tussen dit bouw materiaal is ook een 14de-eeuwse scherf gevonden. Eén scherf is echter te weinig om dit spoor met zekerheid in deze periode te plaatsen.
