# **Austerlitz, Gramserweg/Oude Postweg (gem. Zeist)**

**rapport 1078**

Een Inventariserend Veldonderzoek in de vorm van proefsleuven

© ADC ArcheoProjecten, Amersfoort, december 2007

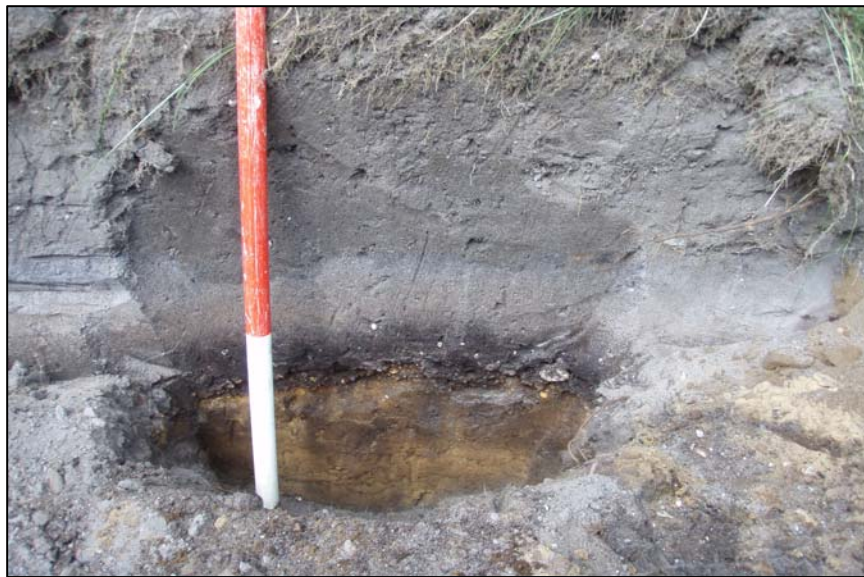
In het zuidoostelijke deel van put 4 is een mooi bodemprofiel van een kamppodzolgrond aanwezig: 40 cm opgebrachte humeuze bovengrond, daaronder een 10 cm dikke uitspoelings- of E-horizont en daaronder een hele harde humus-inspoelings- of Bh-horizont met veel mangaan (zie afb. 9). Daaronder bevindt zich een licht bruine ijzerinspoelings- of Bs-horizont en een BC-horizont op het gele moedermateriaal. Dit moedermateriaal is hier in het oostelijke deel heel grofzandig met veel grind. Op 75 tot 80 cm – mv neemt het grind af. Beide afzettingen zijn geïnterpreteerd als sandurafzettingen.

Afb. 9: Kamppodzol in het zuidoostelijk deel van werkput 4.

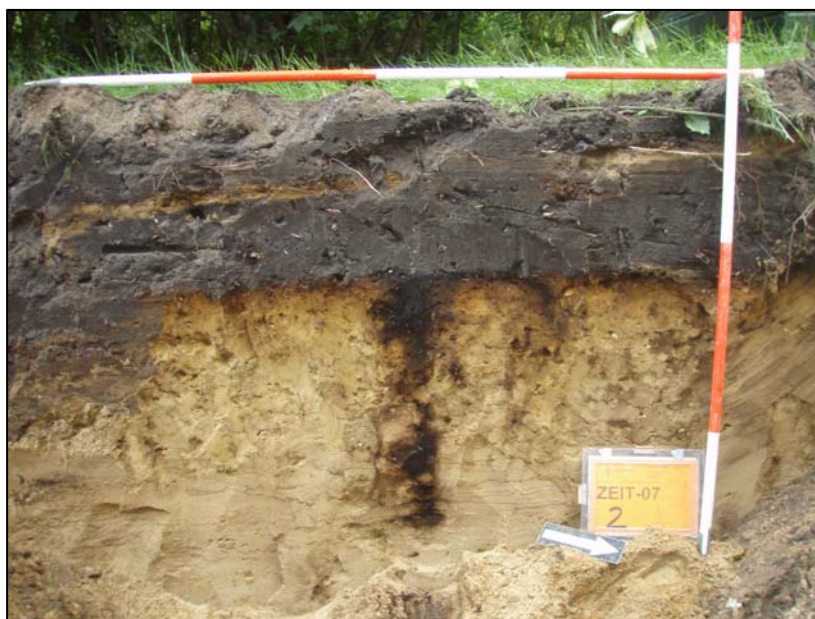
In het noordwesten van de put is de bovengrond verstoord en is een dunne (2 cm) Bh-horizont aanwezig (zie afb. 10). Daaronder is een niet gelaagd grindig zandpakket met uiterst grofzand en op 90 cm een gelaagd uiterst grof zandpakket bijna zonder grind aanwezig. Dit zijn weer de sandurafzettingen. In deze profielkuil is een kaarsrechte donkere band van mangaan dat mogelijk een paal is tot 150 cm – mv. Ook de ander sporen in het zand bleken ook tot deze diepte te reiken. Het zijn vermoedelijk geen wortelgangen, omdat het te recht is en er geen aftakkingen zijn.

Afb. 10: Profielkuil in het noordwestelijk deel van werkput 4 met een mogelijke paalkuil als rechte mangaanband.

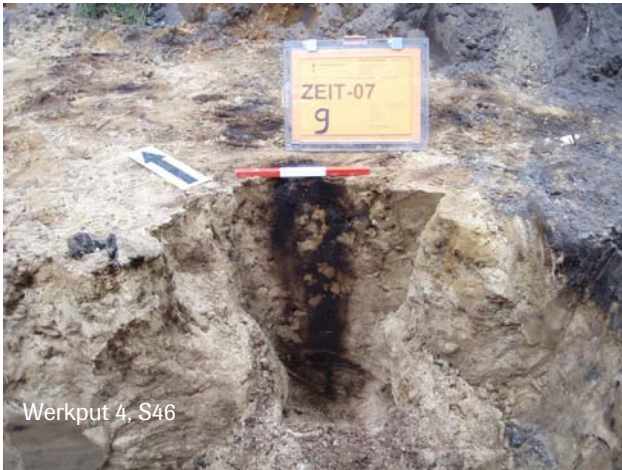
Werkput 4, S46

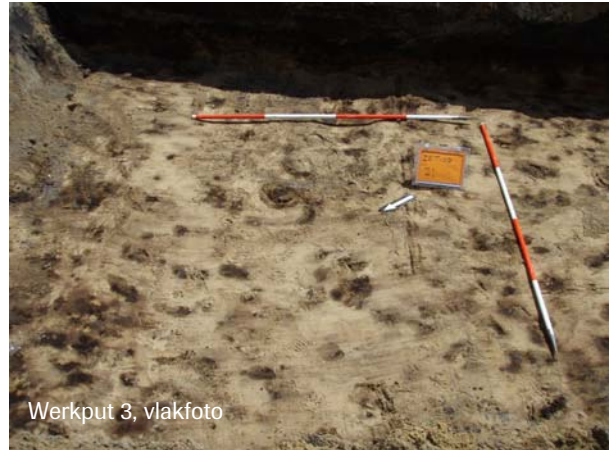
Werkput 3, vlakfoto

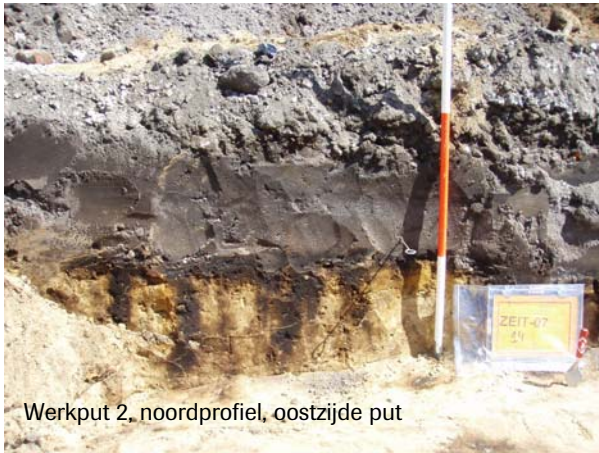
Werkput 2, noordprofiel, oostzijde put

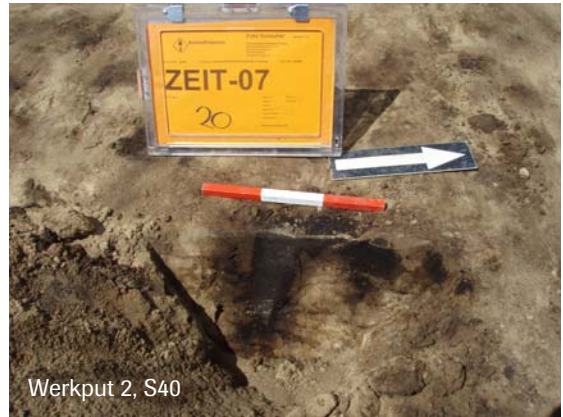
Werkput 2, S40

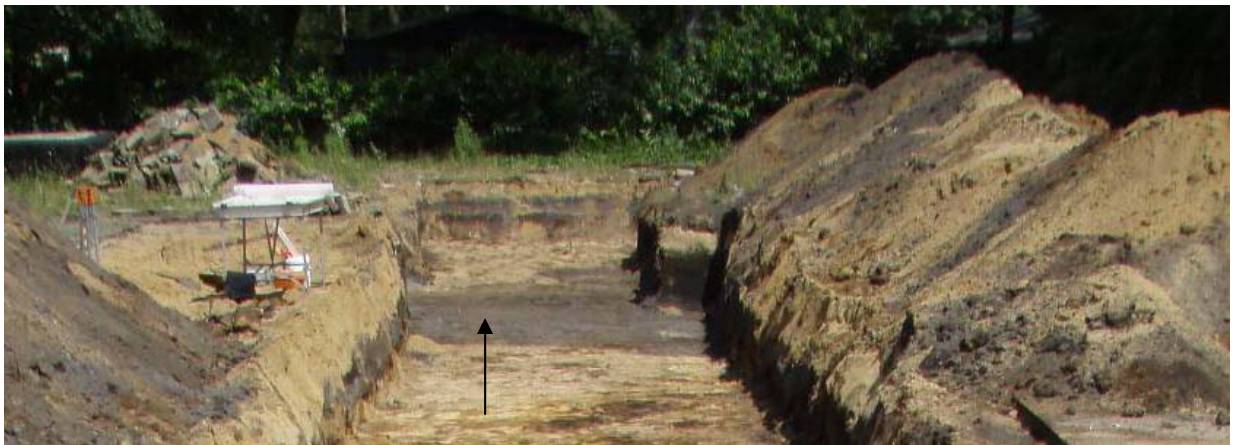
Afb. 22: De recente kuil in werkput 3, eerst geïnterpreteerd als mogelijke gracht/drinkkuil.

Werkput 8 is aangelegd op de plek waar binnen werkput 3 de in eerste instantie mogelijke gracht/drenkuil was aangetroffen. Werkput 8 is zelfs nog iets uitgebreid om een beter inzicht te krijgen in de grijze laag die mogelijk als een gracht geïnterpreteerd kan worden. Tijdens de

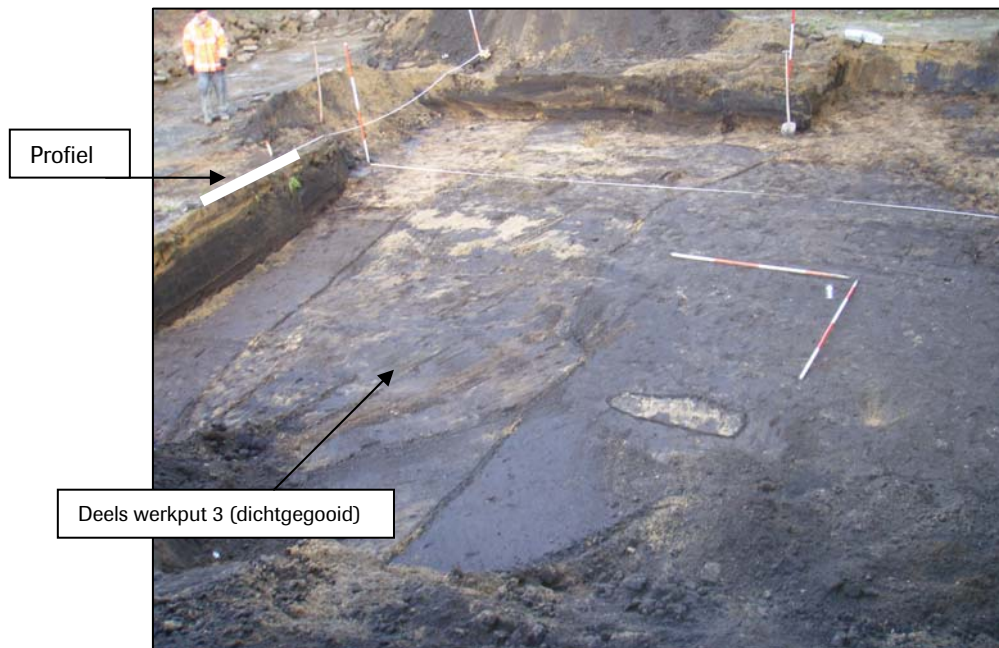
Afb. 23: Werkput 8 ter hoogte van de mogelijke greppel in werkput 3. De donkergrijze laag is ter plekke van dit mogelijke spoor.

aanleg van het vlak werd alleen recent puin en een recent roestblik (verfpot?) gevonden. Daarnaast werden wat scherven aardewerk bestaande uit een recente bloempot en recente stukjes porselein gevonden. Door de grijze laag met een zeer losse vulling is een coupe gezet. Hieruit kwam naar voren dat het om in ieder geval een diep gegraven kuil gaat die is teruggestort met verrommelde en losse grond. Het enige dat in deze losse grond werd gevonden, was wat recent baksteenpuin. De kuil lijkt in drie lagen opgevuld te zijn, waarboven zich de bouwvoor bevindt. Er werden rond de grijze laag, dat waarschijnlijk een kuil betreft, geen sporen gevonden, anders dan de kenmerkende mangaanvlekken die tot diep naar beneden lopen, maar ook gezien het onregelmatige verloop een natuurlijk karakter hebben.

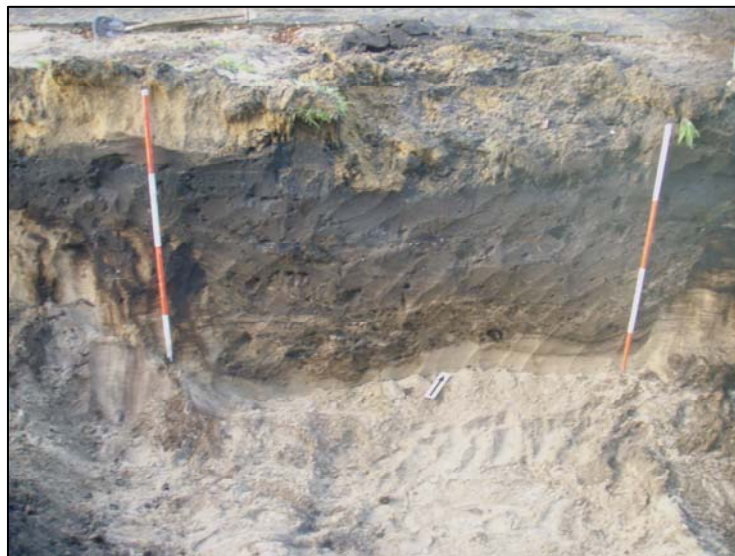
Afb. 24: Profiel door de grijze laag/mogelijk greppel in werkput 8 ter hoogte van de mogelijke greppel uit werkput 3. Het blijkt een recente diep gegraven kuil te zijn met enkel recent baksteenpuin.

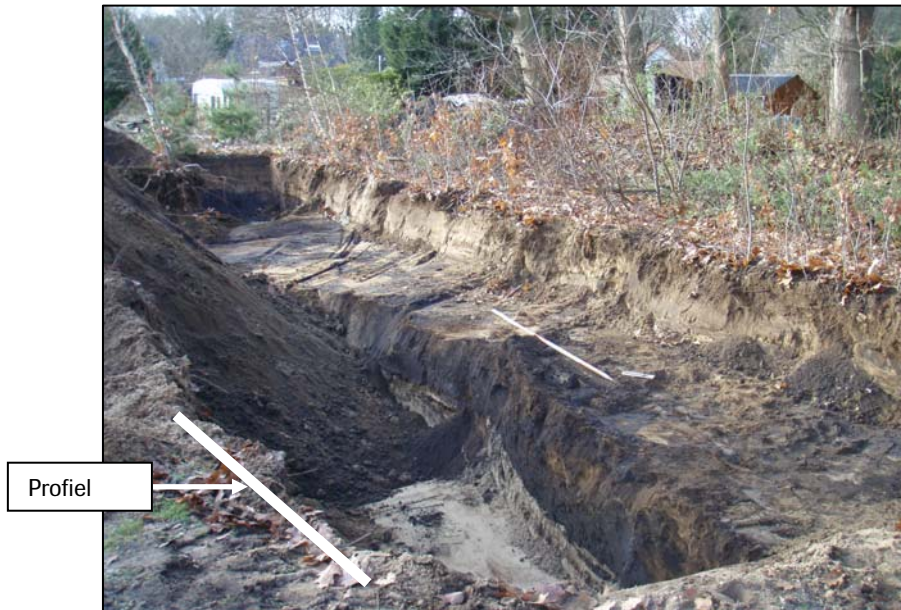
Werkput 5 is zo geplaatst dat deze mogelijk een deel van gebouw G, zoals op de historische kaart staat aangeven, kan aansnijden. De grond bleek hier echter tot bijna 2 meter beneden maaiveld verstoord te zijn. Van de verstoring is een coupefoto genomen. Onderin de verstoring werd plastic gevonden dat het recente karakter ondersteunt. In de eerder gegraven werkput 1 werd op deze locatie een groot verstoord gedeelte aangemerkt. Deze heeft dus een behoorlijke omvang.

Afb. 25: Werkput 5, verstoorde grond.

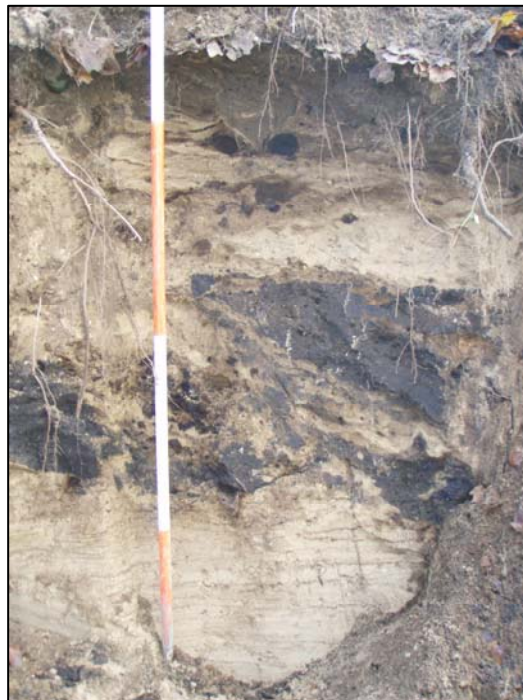
Afb. 26: Profiel van de verstoring in werkput 5.

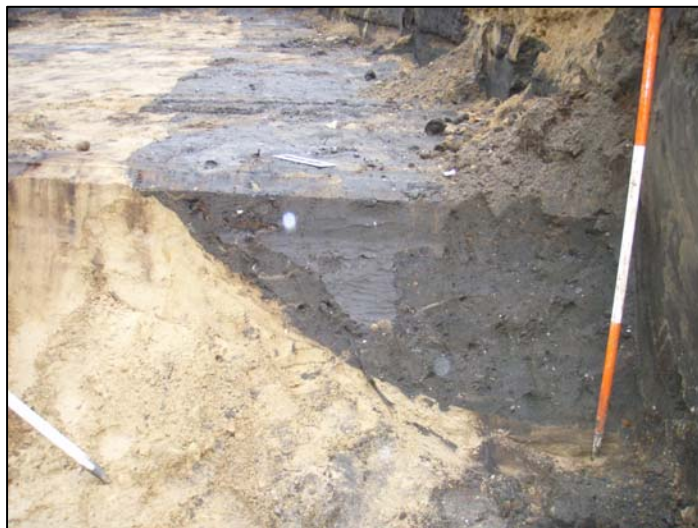
Werkput 7 is enerzijds aangelegd om de aard van de verstoring in werkput 1 te kunnen bepalen en anderzijds om een mogelijk gebouw (als onderdeel van de letter G) aangegeven op de historische legerkaart te kunnen traceren. Het westelijke deel bleek verstoord te zijn door waarschijnlijk dezelfde verstoring als aangetroffen in de werkputten 1 en 5. Een coupe is door de verstoring gezet en hier bleek onderin een stuk touw aanwezig te zijn. Het overige deel van de werkput laat dezelfde natuurlijke fenomenen zien als in de overige putten, waarbij mangaanvlekken en bioturbatie het beeld beheersen in het verder gele zand van de C-horizont.

Afb. 28: Profiel/doorsnede van de verstoring in werkput 7.

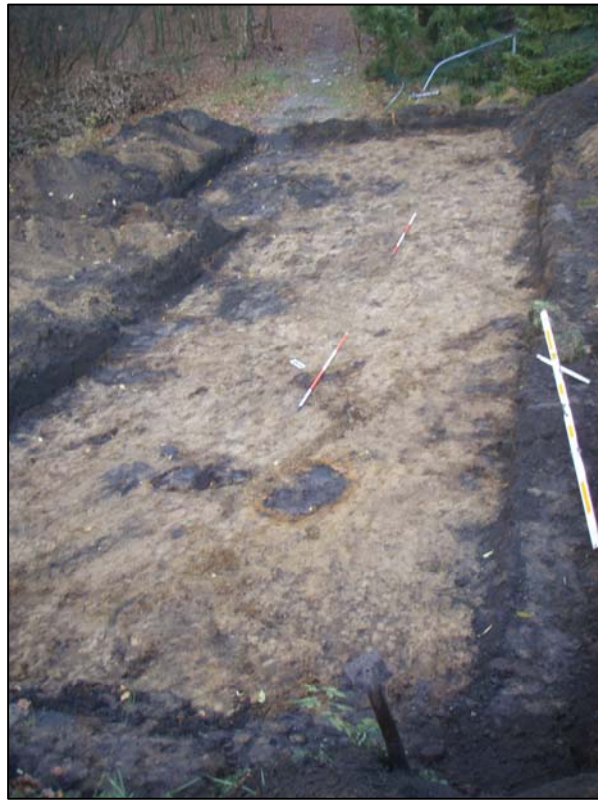
Ter controle van de mogelijke aanwezigheid van een gracht is parallel aan deze werkput, meer naar het westen toe, werkput 6 aangelegd op de locatie waar de grijze laag verwacht kan worden. Hier bleek de grond enkele recente ondiepe kuilen te bevatten met daarnaast mangaanvlekken en andere natuurlijke vlekken als gevolg van bioturbatie. Er werd verder geen relevant materiaal aangetroffen.

Afb. 29: Vlakfoto van werkput 6.

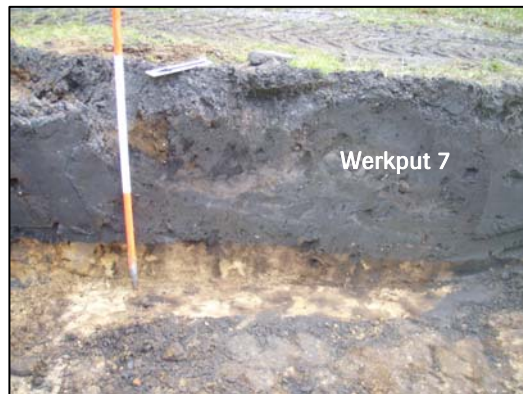
Afb. 30: Profielkolommen in de werkputten 6 en 7.

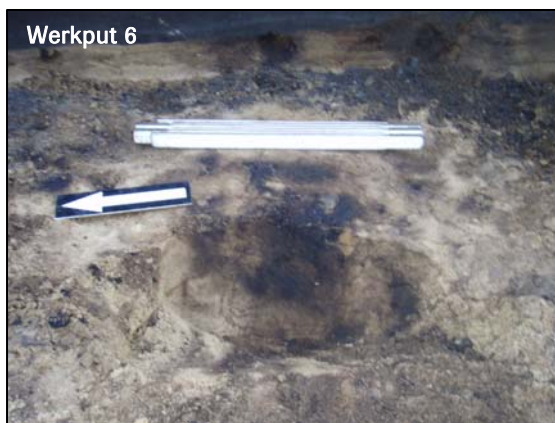
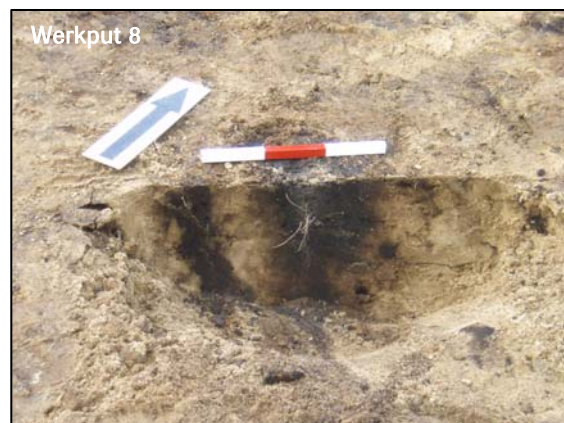
Afb. 31: Coupes door mangaanvlekken in de werkputten 5 en 8.
