RAAP-RAPPORT 2958

Archeologische profielopname van de Hegedyk nabij Marsum

Gemeente Menameradiel

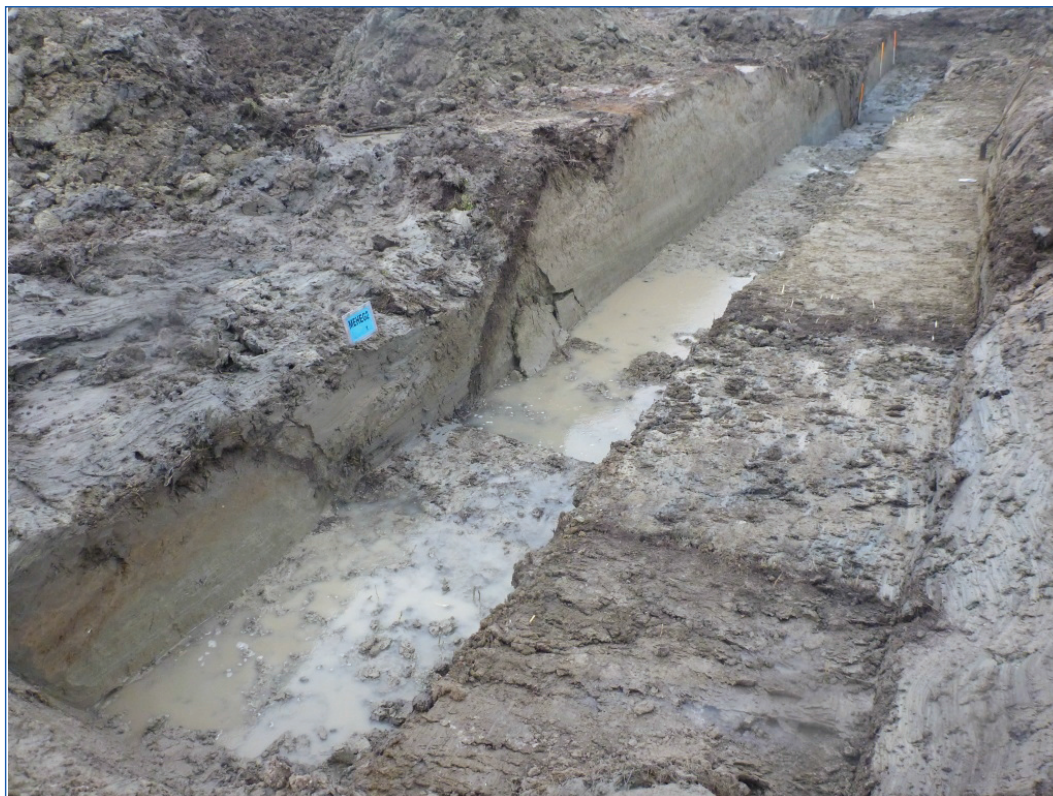
Figuur 3. De Hegedyk in profiel, gezien in zuidwestelijke richting.

In het profiel tekent zich duidelijk een dijk af (figuren 3 en 4). Het gedocumenteerde dijklichaam bestaat uit meerdere zandige en siltige kleilagen (figuur 5: A). De basis van de dijk heeft een breedte van circa 12 m. De top van de dijk ligt tegenwoordig op circa 1,1 m +NAP. Aan het profiel is duidelijk te zien dat de top van de dijk is afgetopt, wat zeer waarschijnlijk samenhangt met de

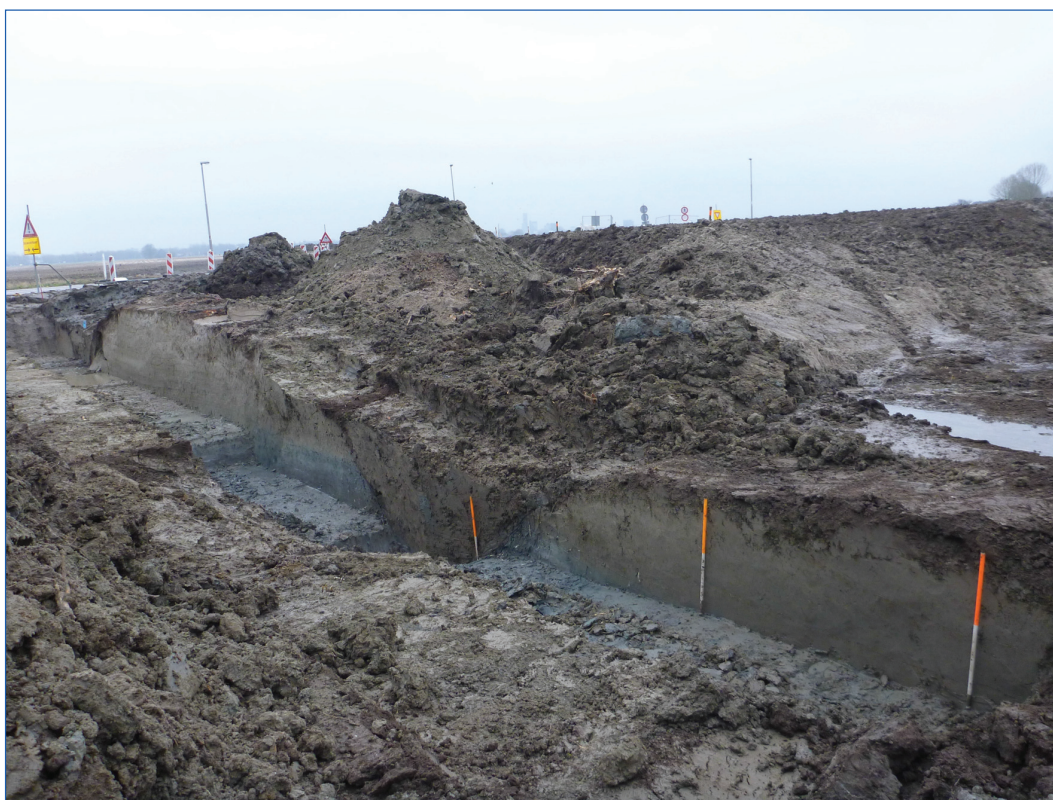
Figuur 4. De dijk gezien richting het zuidoosten.

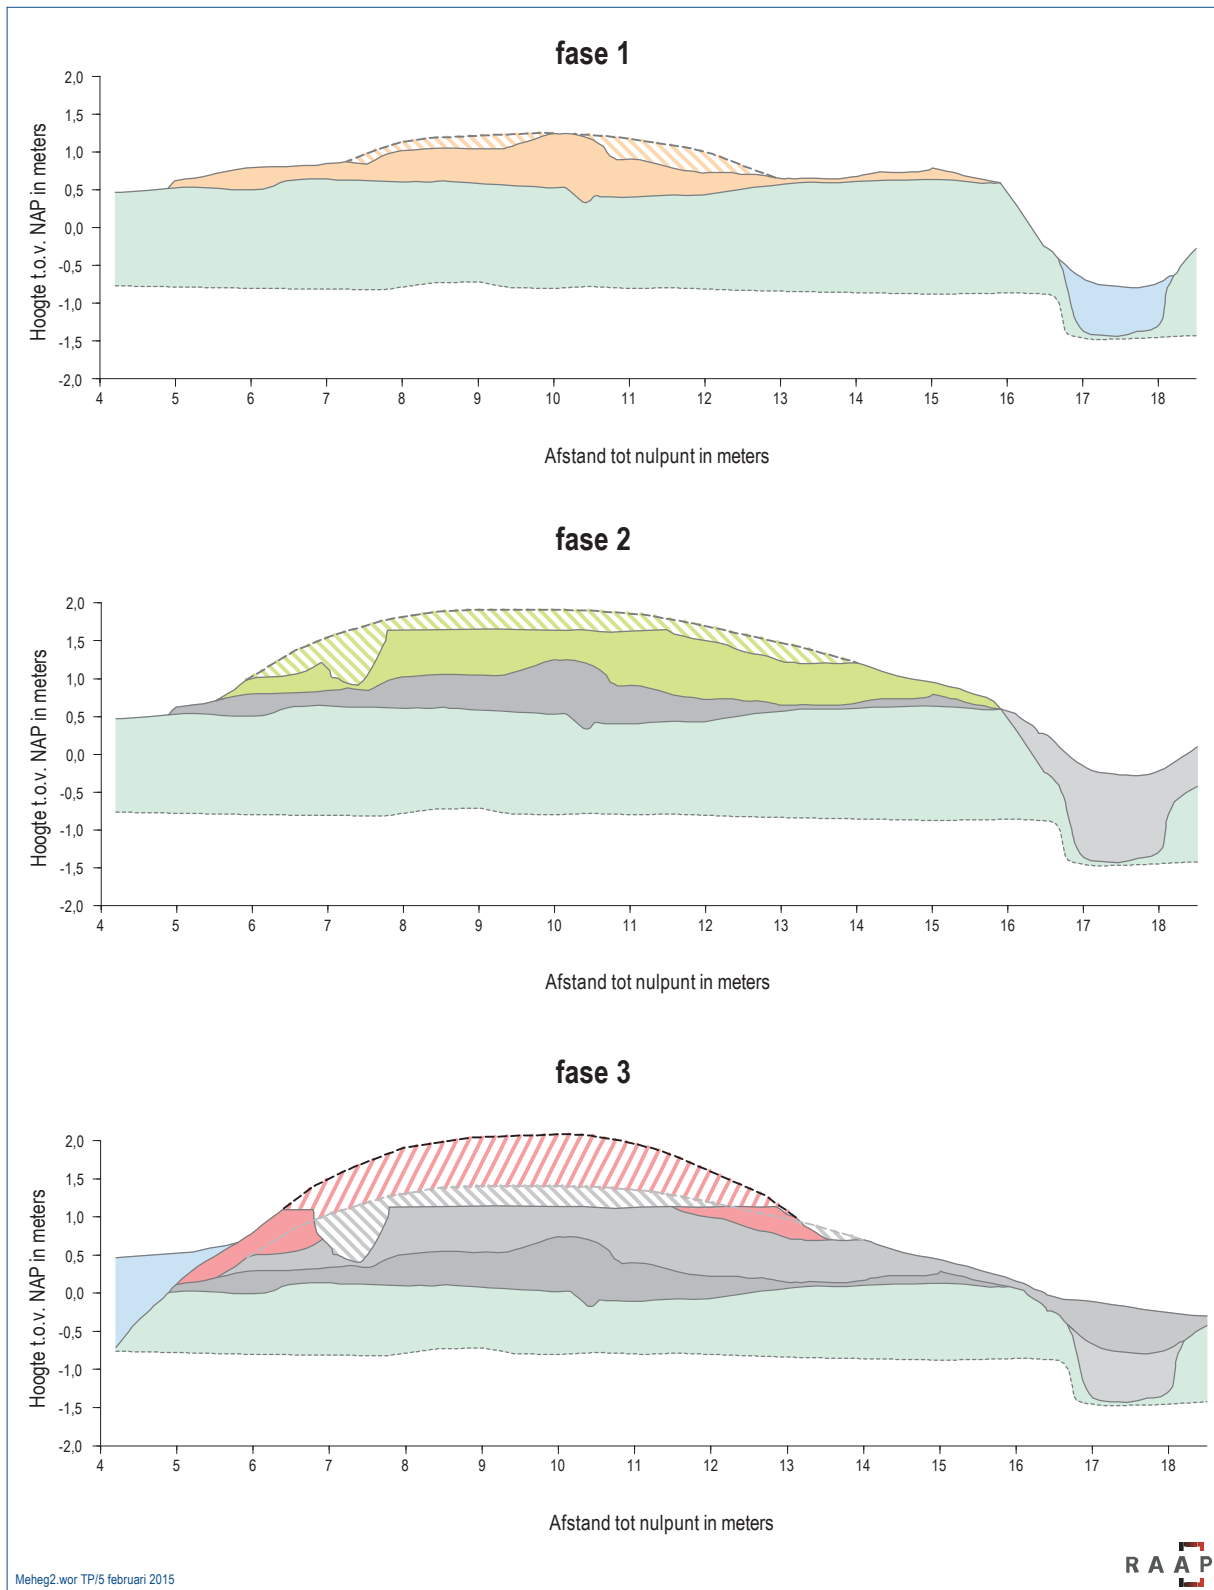
Figuur 6. Schematische reconstructie van de dijfasen 1, 2 en 3.

De breedte aan de basis van de dijk in fase 1 bedraagt circa 8 m, de hoogte ten opzichte van het toenmalige maaiveld circa 0,75 m. De top van de dijk reikt in fase 1 tot circa 0,75 m +NAP. Gelet op de zetting van de natuurlijke kwelderlagen onder de dijk van circa 0,5 m, heeft de top oorspronkelijk rond circa 1,25 m +NAP gelegen (figuur 6).

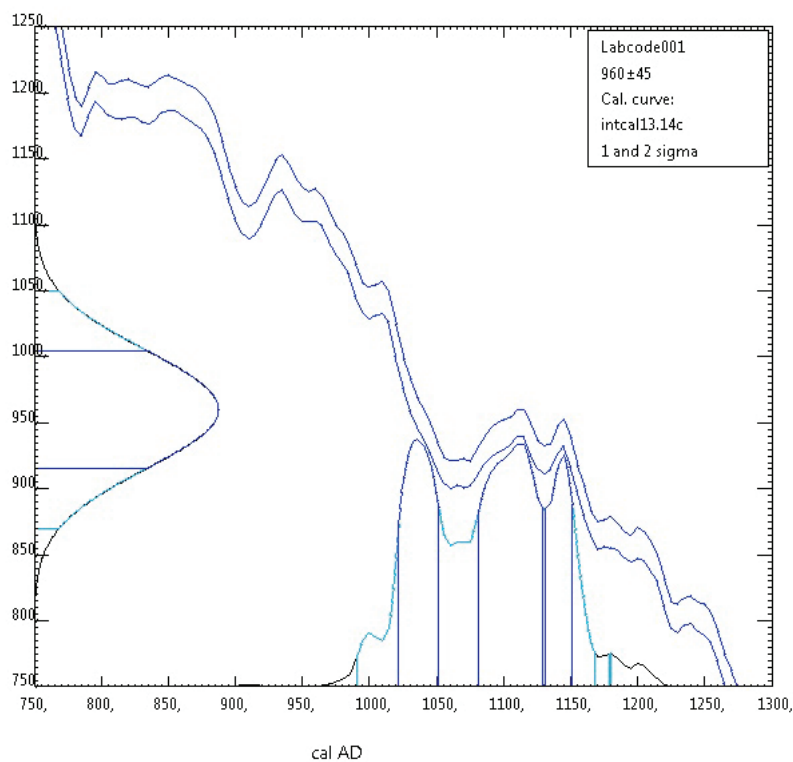
Radiocarbon Age vs. Calibrated Age

monster M3 leeftijd 960 ± 45	
range	begin : eind
1 Sigma Range	1023 : 1051 cal na Chr.
	1081 : 1129 cal na Chr.
	1131 : 1151 cal na Chr.
2 Sigma Range	992 : 1169 cal na Chr.
	1180 : 1180 cal na Chr.

Uit laag S16 komt een aardewerkscherf die uit de Late Middeleeuwen dateert (V1). Een ¹⁴C-datering uit S25 (M3) leverde een datering op van 960 ± 45 BP, wat gekalibreerd naar kalenderjaren in de 11e tot de eerste helft 12e eeuw valt (GrA-nummer 59750; zie bijlage 3). In de verschillende kleilagen van het dijklichaam zijn drie ophogingsfasen te herkennen. Deze worden in § 5.3 nader behandeld.
