ADC Rapport 130

Een Archeologische Inventarisatie van een supermarktlocatie in Renkum

Bijlage 1 Bouwhistorisch onderzoek van de bebouwing aan de Dorpsstraat 124/126 te Renkum: De beschrijving van de panden

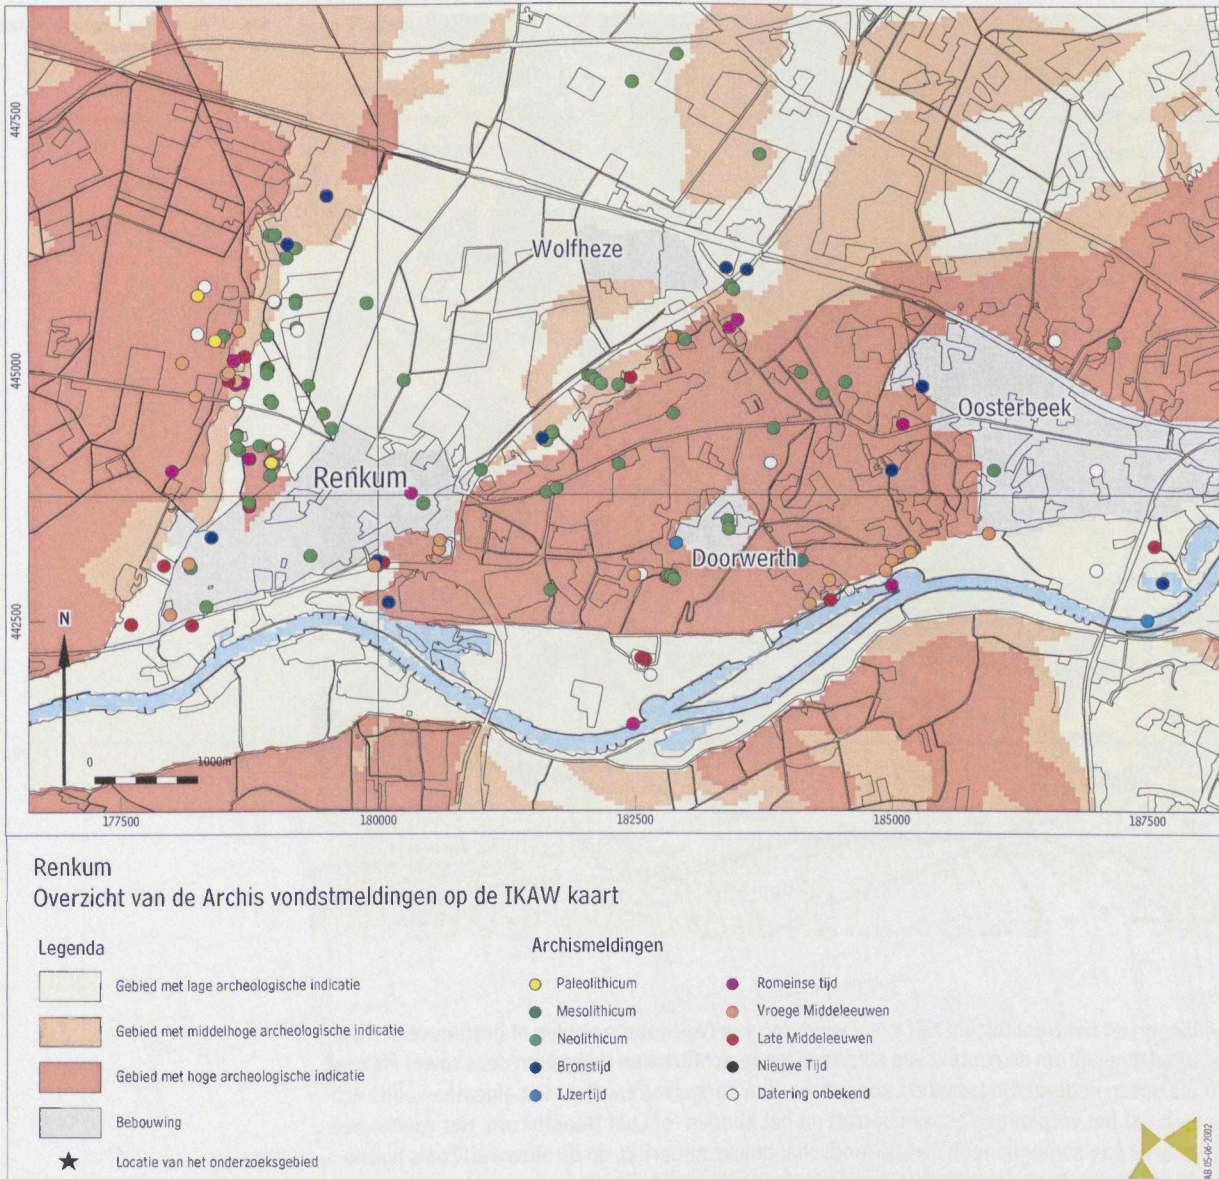
Afb. 2 Overzicht van de ARCHIS vondstmeldingen op de IKAW kaart.

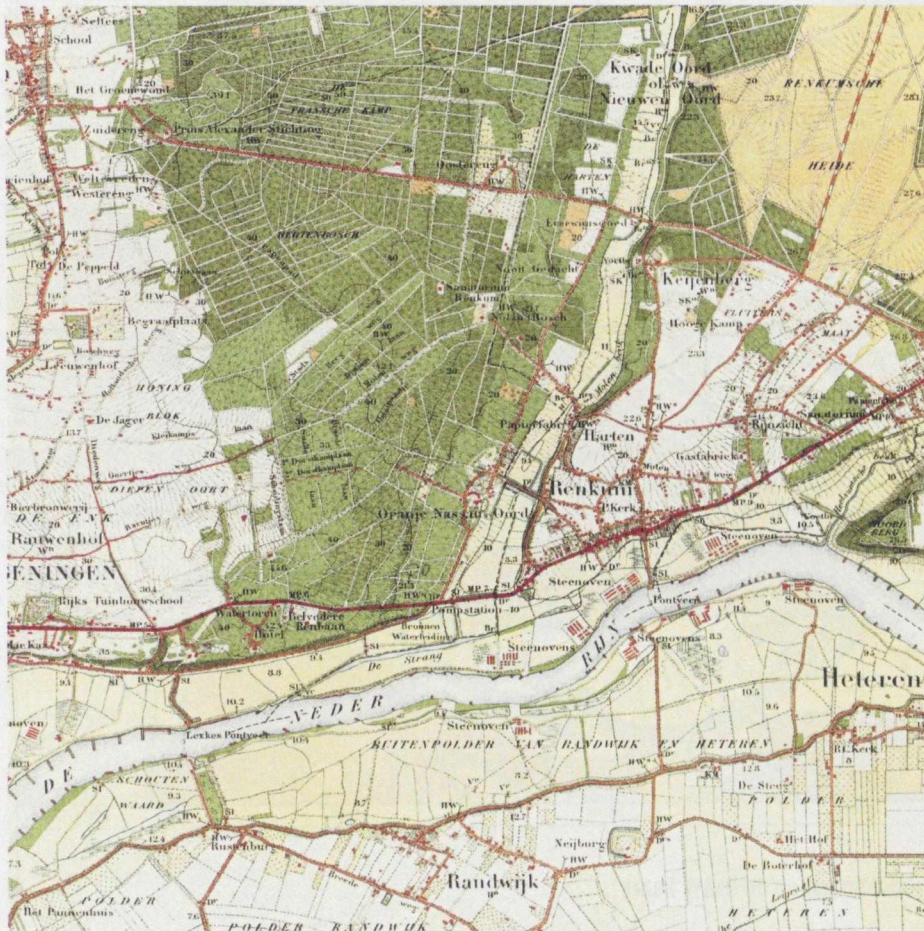
Afb. 3 Renkum en omgeving in 1872 (bron chromotopografisch kaart).

Afb. 3 Renkum en omgeving op 1872 (bron chromotopografisch kaart).

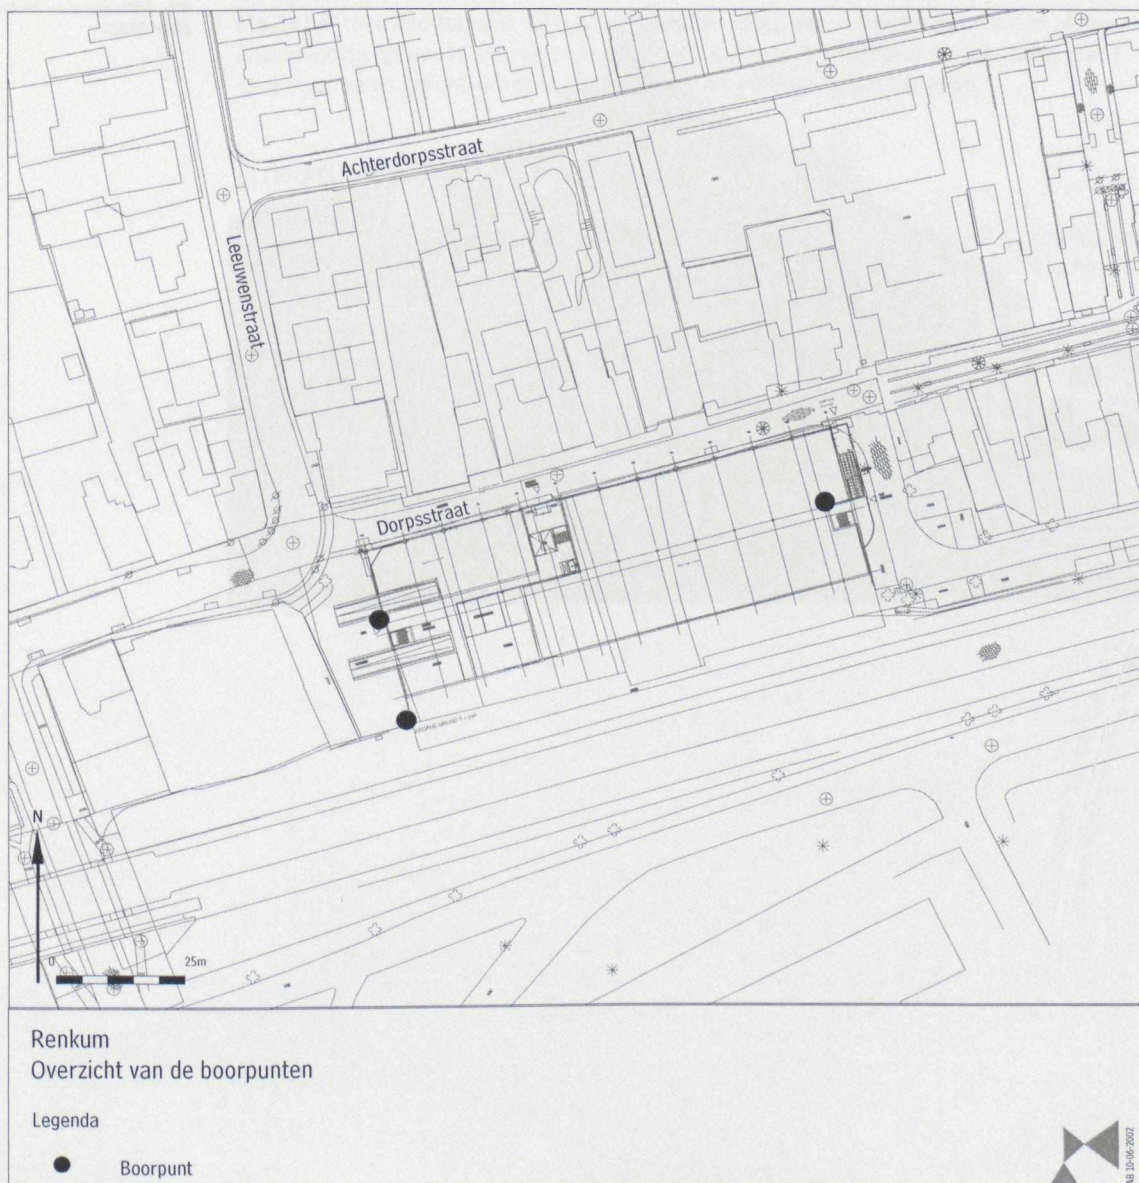
Afb. 4

Behalve een literatuurstudie zijn ook drie boringen geplaatst op de onderzoekslocatie. Vastgesteld kon worden dat het profiel in alle drie de boringen verstoord is tot een diepte van 1,20 meter. Aangezien sandr afzettingen vaak aan grote erosie onderhevig zijn, betekent deze verstoringdiepte dat er geen archeologische resten in de ondergrond verwacht kunnen worden.

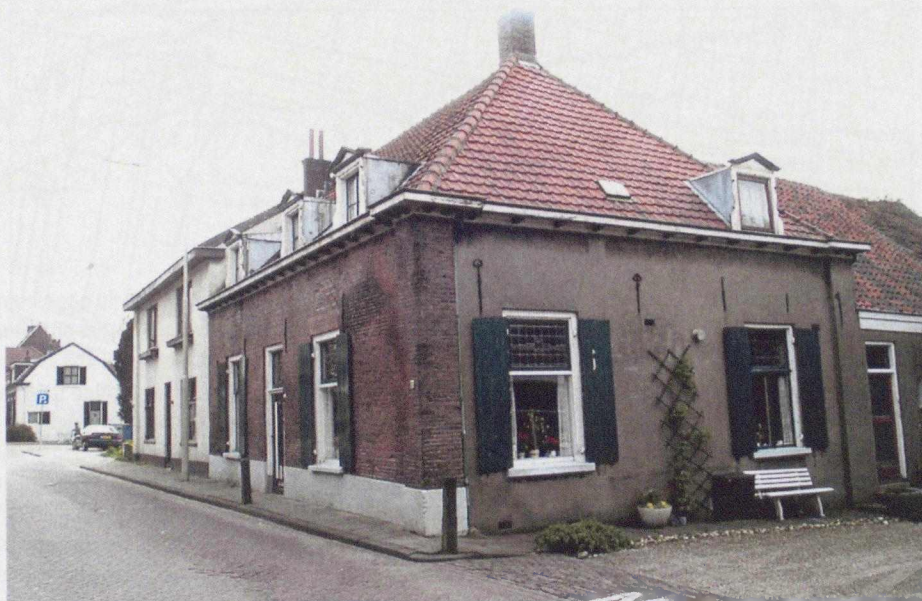
Afb. 5 Voorgevel en rechterzijgevel
(foto BAAC).

De in oorsprong symmetrisch opgezette voorgevel is opgetrokken in kruisverband met knipvoegen en heeft een natuurstenen geverfde plint met frijnslag. De gevel lijkt aan de linkerzijde ingekort, vanwege de onregelmatigheid in de symmetrie door het ontbreken van de uitgemetselde hoekliseen die zich wel op de rechterhoek bevindt. Binnen de beperkingen van dit onderzoek is dit echter niet met zekerheid te stellen.

De rechterzijgevel van het woongedeelte steekt iets naar voren ten opzichte van die van het bedrijfs gedeelte. Op de in de 20^e eeuw, op de uitgemetselde hoekliseen bij de voorgevel na, geheel gecementeerde gevel is een plintmotief aangebracht. De gevel heeft op de hoek met de zijgevel van het bedrijfs gedeelte eenzelfde hoekliseen als de genoemde op de hoek met de voorgevel. De hoekliseen ter hoogte van de stal is echter gecementeerd als de gevel zelf. De 20^e-eeuwse bakgoot op eenvoudig geprofileerde klossen van de voorgevel loopt door boven deze gevel. In het dakschild, dat gedekt is met rode tuile-du-Nord pannen, is in de vroege 20^e eeuw een dakkapel aangebracht, zoals er zich ook drie aan de voorzijde bevinden, met wangen en een timpaan.

De voorgevel van het woongedeelte is in opzet oorspronkelijk en vormt een belangrijke gevel in de Dorpsstraat en heeft een hoge monumentale waarde. De dakkapellen

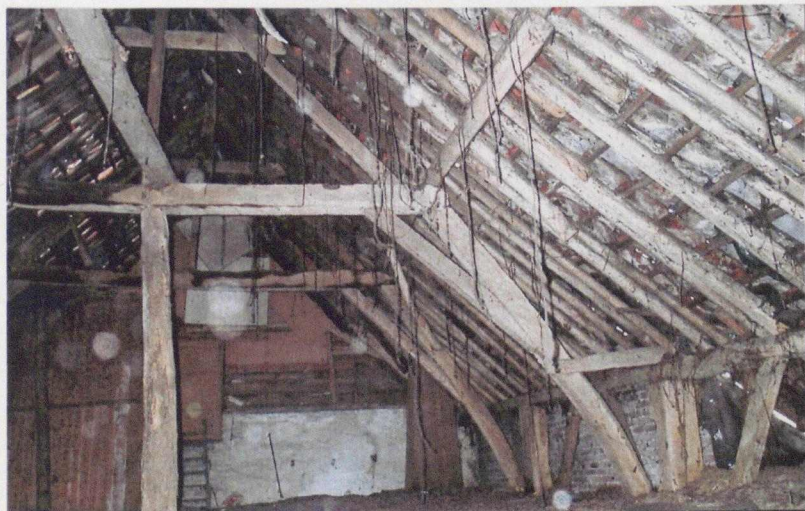
De oorspronkelijke eiken ankerbalkconstructie in de stal, bestaande uit drie eiken gebinten op de begane grond en een gestapelde constructie met krommers boven de zoldervloer, is nog grotendeels intact.

Het lijkt er voornamelijk op dat de kap in de late 18^e of de vroege 19^e eeuw een opknappbeurt heeft gehad waarbij de rechtergevel naar binnen is geplaatst om hoogte voor een inrijpoort voor een kar te kunnen realiseren en waarbij delen van de gebinten en alle sporen zijn vervangen door grenen delen en grenen windverbanden zijn aangebracht. De kap heeft aan de rechterzijde geen windverbanden en ook sporen van eventueel verdwenen windverbanden zijn niet te vinden.

Afb. 6 Kapconstructie van het bedrijfsgedeelte. (Foto BAAC).

De kapconstructie van het bedrijfsgedeelte heeft vanwege zijn gaafheid een hoge monumentale waarde.

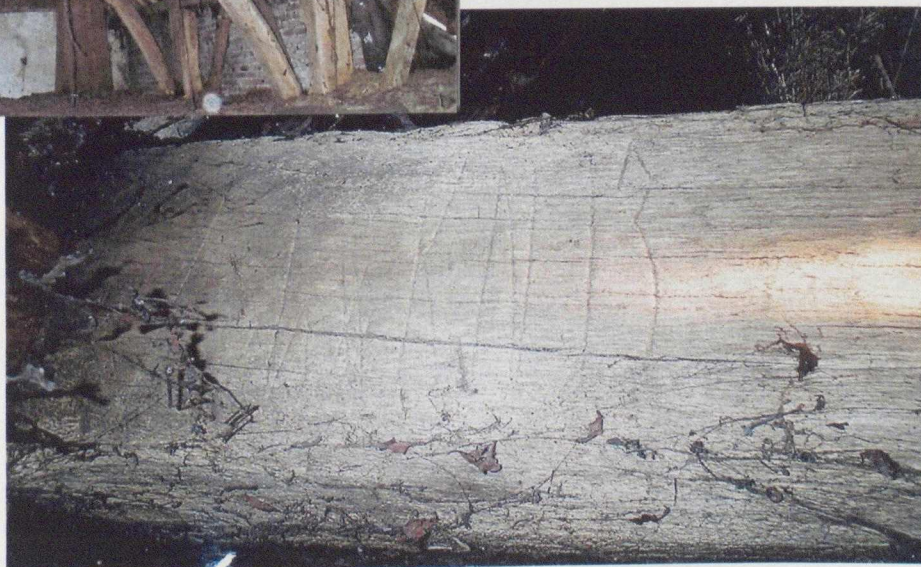
Op enkele van de eiken onderdelen van de kap zijn telmerken aangebracht en in het spantbeen van het laatste gebint is een timmermansmerk gekrast, KNB.

Afb. 7 Timmermansmerk op een van de eiken onderdelen van de kap. (Foto BAAC).

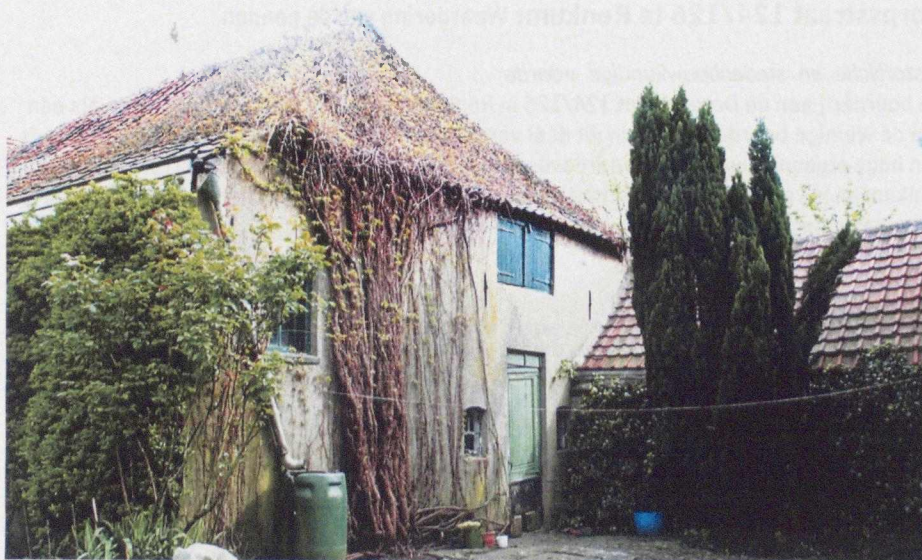
De rechterzijgevel van het stalgedeelte is vermoedelijk in de 19^e of 20^e eeuw ongeveer anderhalve meter naar binnen geplaatst om het voor karren mogelijk te maken naar binnen te rijden. In de gevel heeft zich, volgens een mededeling van de bewoonster van het pand, een grote inrijpoort bevonden.

Afb. 8 Hoek van de rechter zijgevel van het bedrijfsgedeelte. Tegen de achtergevel is een kleine wagenschuur aangebouwd (foto BAAC).

Zowel de linker- als de rechterzijgevel van het stalgedeelte hebben nog hun oorspronkelijke vorm en indeling en hebben een hoge monumentale waarde.

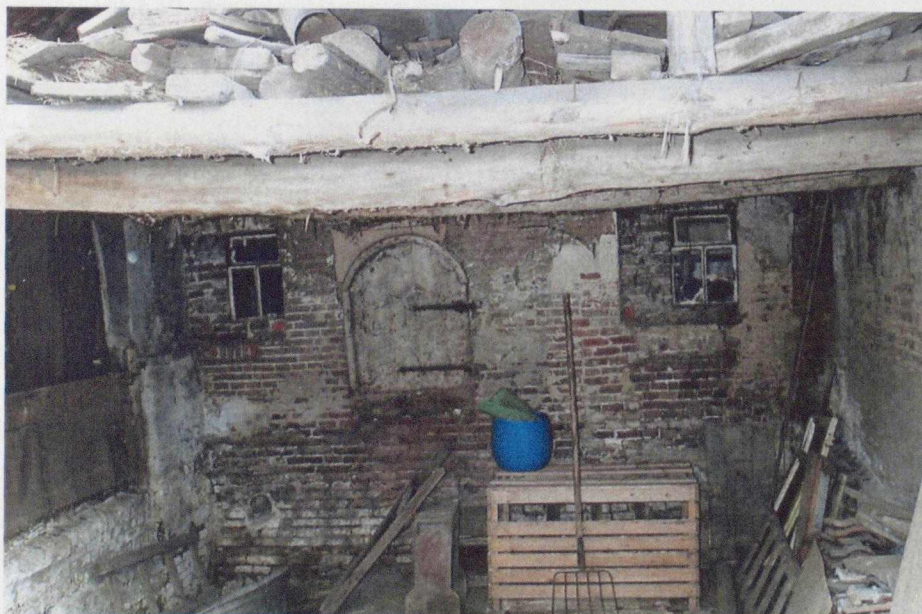
De achtergevel van het woongedeelte is grotendeels niet zichtbaar door de schuur. In het gecementeerde zichtbare gedeelte is 17^e- of 18^e-eeuws metselwerk te onderscheiden. In de geheel gecementeerde achtergevel van de stal, waar het plintmotief van de rechterzijgevel is doorgetrokken, bevindt zich op de begane grond een paneeldeur met aan weerszijden een stalen 4-ruits getoogd stalraam. Op de begane grond heeft de gevel bovendien een 4-ruits venster en onder de dakvoet bevindt zich een hooiluik met 17^e-eeuws geheng. Het rechterdeel van de gevel wordt aan het oog onttrokken door een open wagenschuur die tegen de gevel aan is gebouwd. De schuur heeft een zadeldak dat gedekt is met rode tuile-du-Nord pannen. In de schuur is de indeling van de achtergevel nog wel zichtbaar met een halfrond hooiluik met 17^e-eeuws geheng en aan weerszijden twee 4-ruits stalen stalramen. Deze ramen bevinden zich in dichtzettingen van eerdere grotere vensters.

Afb. 9 Begane grond van de wagenschuur waarin een deel van de achtergevel van het hoofdbouwwerk zichtbaar is (foto BAAC).

De achtergevel, waarin zich twee hooiluiken bevinden met 17de-eeuws geheng heeft een hoge monumentale waarde, omdat de gevel nog de oorspronkelijke indeling uit de 18de eeuw weerspiegelt. De open wagenschuur tegen de achtergevel is een 19de-eeuwse toevoeging en heeft een positieve monumentale waarde.
