Archeologische inspectie  
fietspad Den Horn-Zuiderweg  
te Zuidhorn,  
gemeente Zuidhorn (GR)

opdrachtgever	Gemeente Zuidhorn
datum	17 juni 2013
projectleider	de heer G.J. de Roller
projectnummer	95177112
status	definitief
ISSN-nummer	1875-5313
MUG-publicatie	2013-4

In opdracht van de gemeente Zuidhorn, vertegenwoordigd door dhr. P.W. de Boer is een archeologisch bureauonderzoek uitgevoerd voor het tracé van een fietspad tussen Den Horn en de Zuiderweg (zie figuur 1). Aanleiding voor het onderzoek is het voornemen om langs dit tracé een fietspad aan te leggen met daarnaast een sloot met een maximale diepte van ongeveer 2 meter. Het gebied waar de ingrepen worden beoogd, wordt in dit bureauonderzoek verder aangeduid als plangebied.

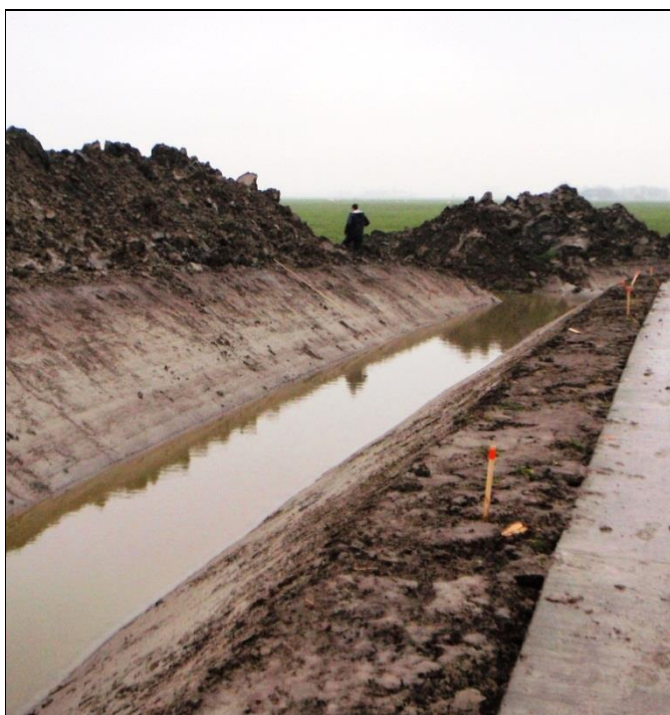
Afbeelding 3. Beeld van de hoog opgeslibde oeverwal ten westen van de Oude Riet (foto richting noordoost). De geleidelijk wegduikende lagen zijn goed waar te nemen, evenals het hoogteverschil

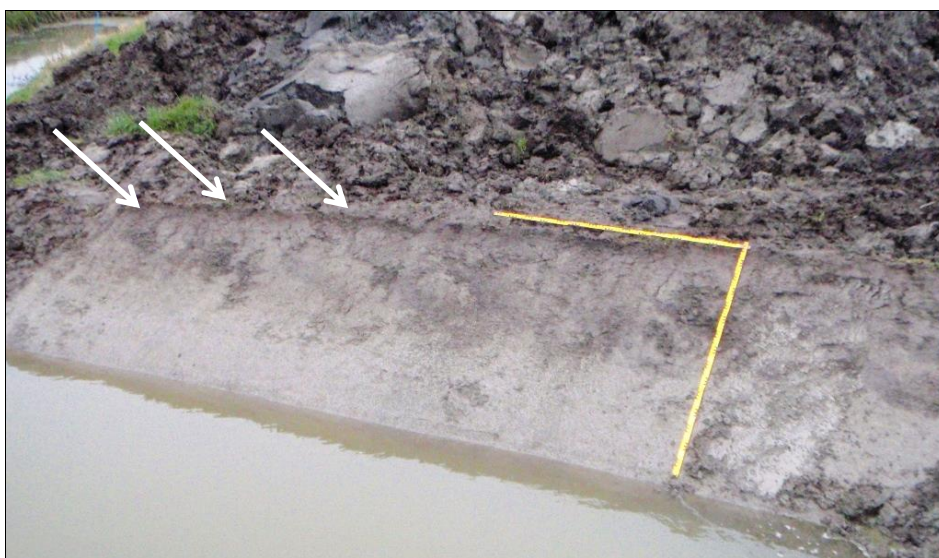
Op de plaats van de voormalige geul van de Oude Riet zijn geen indicaties aanwezig voor verschillende afzettingen. Wel zijn hier in het profiel schuin lopende humeuzere banden te zien die erop kunnen wijzen dat de bodem hier geploegd is (zie afbeelding 4). De bodemopbouw in de voormalige erosiegeul is identiek aan die van de oeverwal. Onder de bouwvoor bevindt zich ook hier matig siltige klei met zandbanden. Er zijn geen verschillende opvullingen waarneembaar (zie afbeelding 5). De geul is opgevuld met dezelfde afzettingen als die van de oeverwal.

Afbeelding 4. Doorsteek door de voormalige Oude Riet met schuine humeuze banden (pijlen). Rechts van de baak is het profiel afgestoken. Door de vorst is het zelfs slechter te lezen dan het niet afgestoken deel

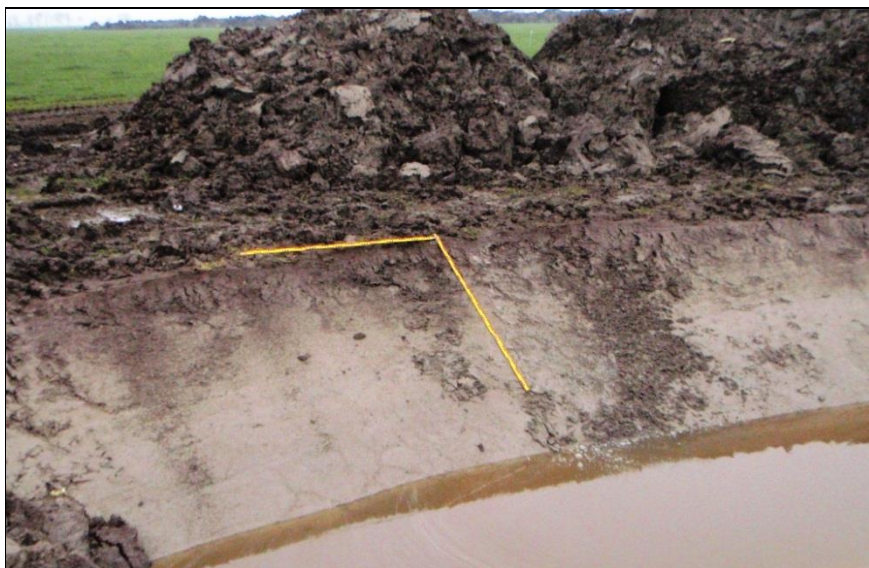
Afbeelding 5. Bodemopbouw ten oosten van de Zuidhorner Oostertocht. Bouwvoor met daaronder matig siltige klei met zandbanden

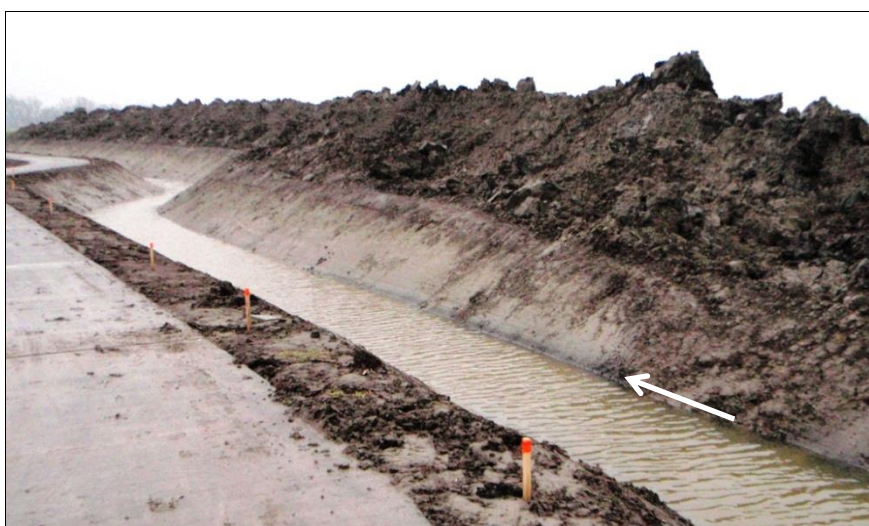
Locatie 2 bevindt zich in de bocht van het fietspad bij een voormalige boerderij. Hier zou een dijk gelopen hebben. De bodem bestaat uit een bouwvoor waaronder matig siltige klei ligt met zandbanden. De zandbanden zijn hier minder dik dan bij locatie 1. Rond het waterniveau is de golvende veenondergrond te zien. Afbeelding 6 geeft een beeld van locatie 2 in zuidelijke richting en afbeelding 7 een beeld van locatie 2 in oostelijke richting. In het profiel zijn hier geen indicaties voor een dijklichaam. Hier zijn in de bouwvoor bouwpuinbot en fragmenten aardewerk uit de nieuwe tijd aangetroffen (1500-1950 na Chr.) (zie afbeelding 8). Dit materiaal bevestigt dat hier aan de zuidzijde van het fietspad een boerderij heeft gestaan (zie afbeelding 9).

Afbeelding 6. Beel van locatie 2 in zuidelijke richting. Bij de pijl is de veenondergrond te zien. Rechts op de foto een voor de aanleg van de sloot gedempte dwarssloot

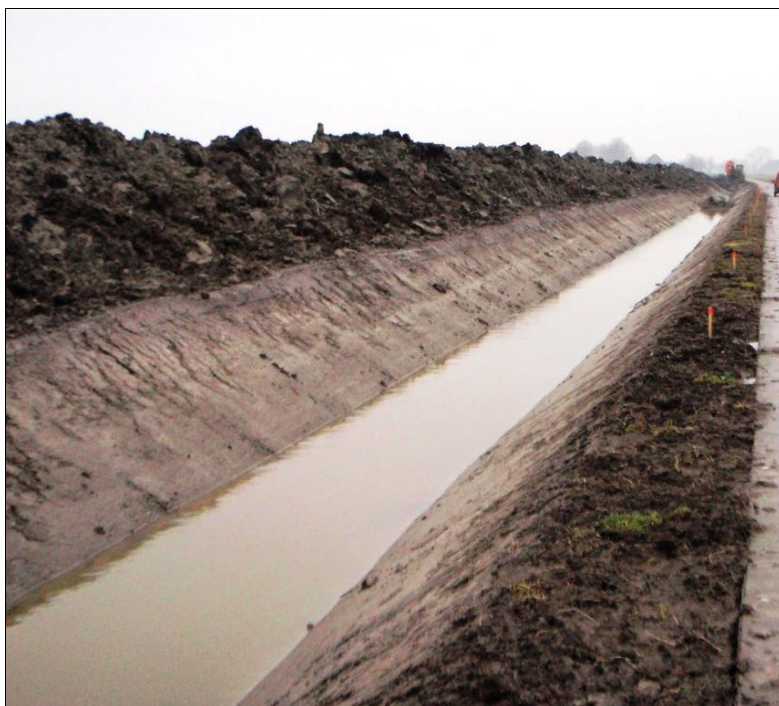
Afbeelding 7. Beeld in oostelijke richting bij locatie 2

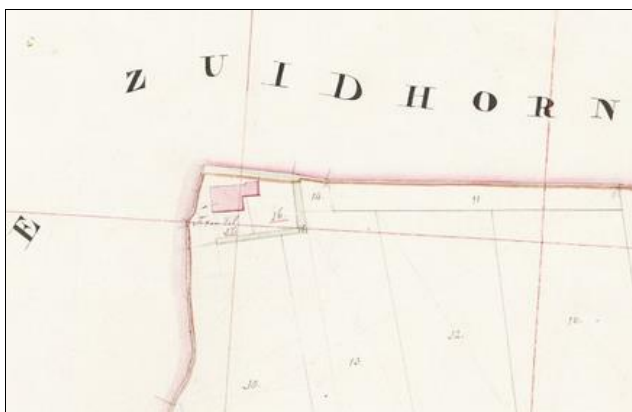
Afbeelding 9. Uitsnede kadastrale kaart 1830-1832 met de boerderij ten zuiden van locatie 2. Het fietspad volgt de rode lijn op de kaart (bron: [www.watwaswaar.nl](http://www.watwaswaar.nl))

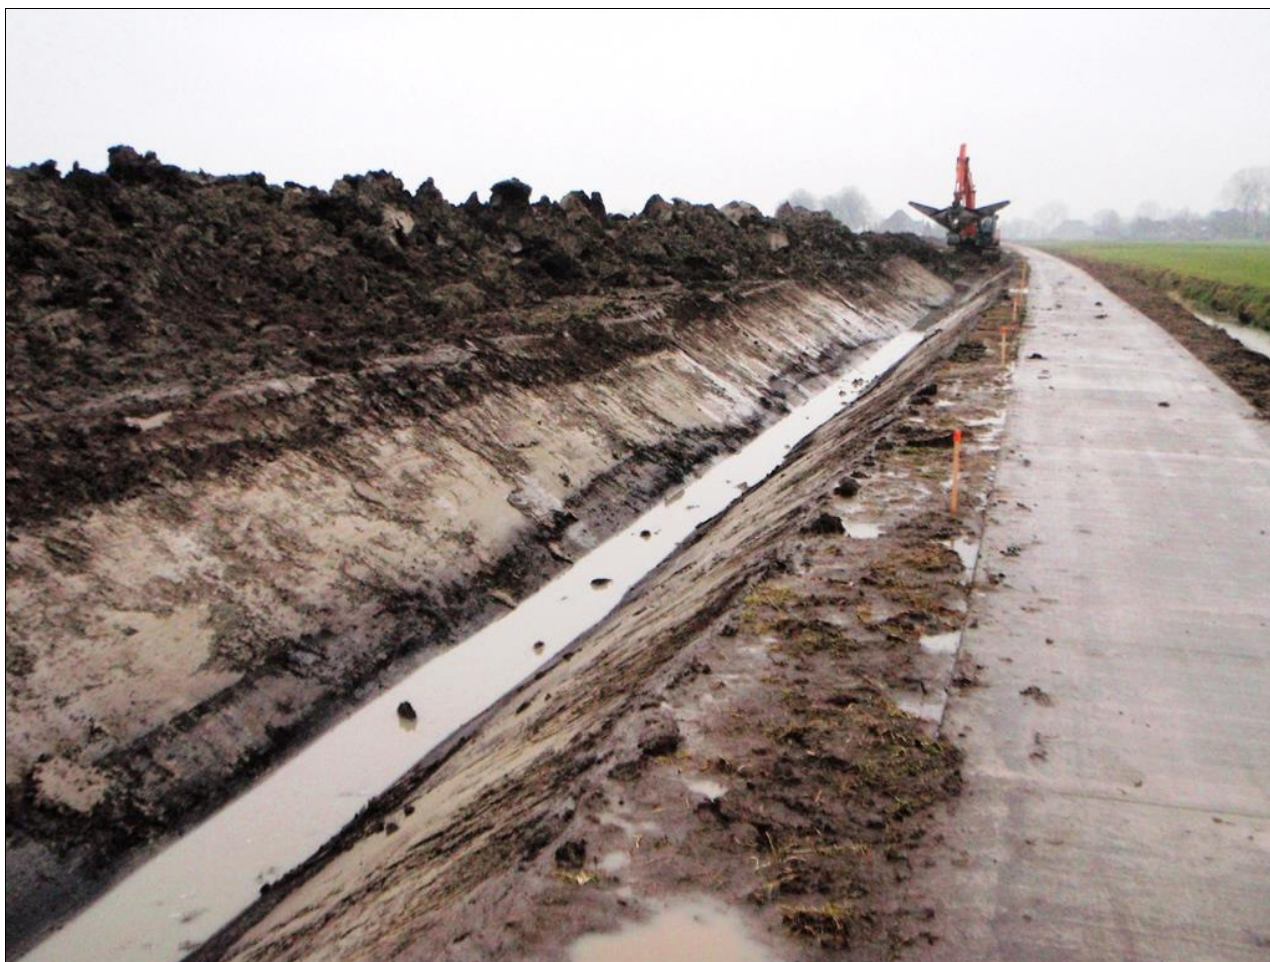
Tussen locatie 2 en 3 stond het waterpeil nog laag. Hier was de diepere ondergrond waar te nemen, bestaande uit veen wat een golvend verloop heeft. Dit komt overeen met bolle akkers en tussenliggende greppels (zie afbeelding 10). Dit houdt in dat het veenlandschap is ontgonnen en in een later stadium is overstroomd, waarbij klei is afgezet. Rond de stad Groningen is het veenlandschap in de Romeinse tijd (12 voor Chr. tot 450 na Chr.) ontgonnen. Vervolgens is het deels geërodeerd en met klei afgedekt, waarna het vanaf ruwweg de 11<sup>e</sup> eeuw opnieuw ontgonnen en in cultuur gebracht is (Huis in 't Veld 2010 en Van den Broek 2007).

Afbeelding 10. Beeld van de sloot tussen locatie 2 en 3, in oostelijke richting, met het golvend dagzomen van het veen in de ondergrond

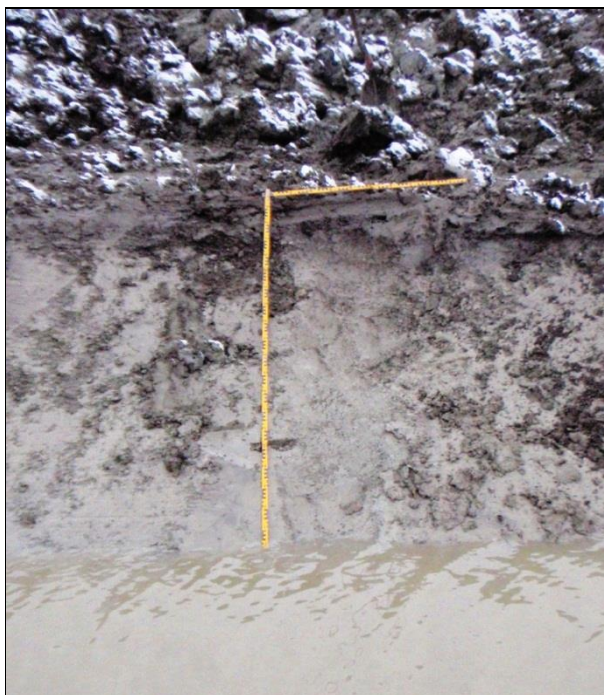
Op locatie 3 snijdt het fietspadtracé ook door een voormalig dijktracé. De bodem bestaat hier uit een bouwvoor, waaronder matig siltige klei ligt. Deze klei vertoont wat humeuze vlekken die kunnen wijzen op turbulente afzettingsomstandigheden (zie afbeelding 11). Tijdens de overstromingen is elders humeuze grond losgeslagen die hier samen met klei is afgezet. Op deze locatie bevinden zich dunne zandbandjes in de klei. Deze dunne zandbandjes wijzen op afzetting in een kwelderachtig milieu (zie de afbeeldingen 12 en 13). In het slootprofiel zijn geen indicaties voor een dijklichaam aangetroffen.

Afbeelding 11. Profiel op locatie 3. Onder de bouwvoor ligt matig siltige klei die wat donkere humeuze vlekken vertoont

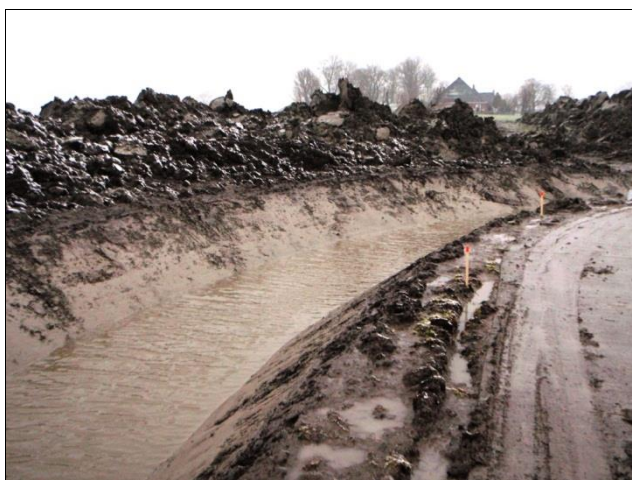
Afbeelding 12. Beeld van locatie 3 in oostelijke richting

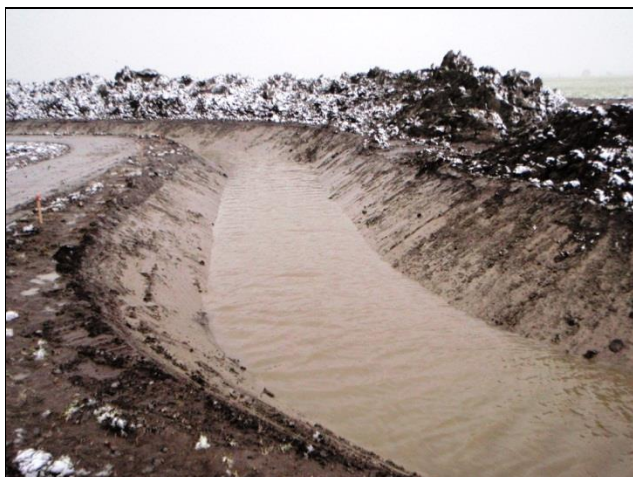
Afbeelding 13. Beeld van locatie 3 in noordelijke richting

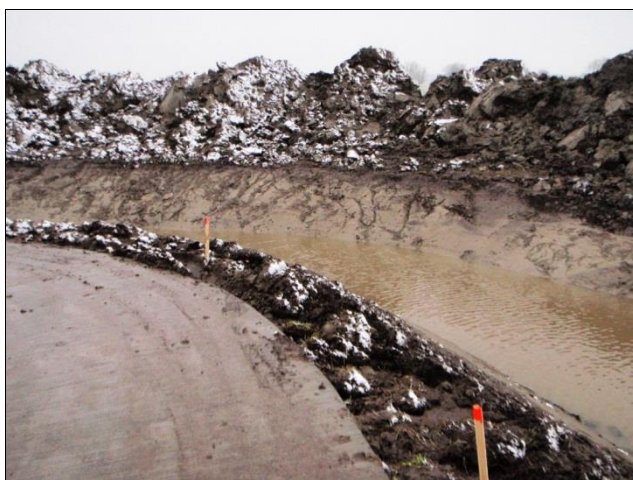
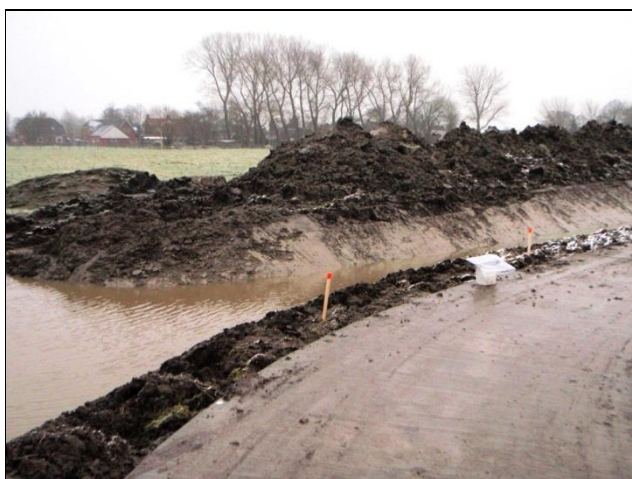
Ook locatie 4 ligt ter hoogte van een voormalige dijk. Ook hier geldt dat er sprake is van een natuurlijke bodemopbouw, waarbij geen indicaties aanwezig zijn voor een dijklichaam (zie afbeelding 14 en 15). Onder de bouwvoor bevindt zich hier matig siltige klei met dunne zandbanden, die indicatief zijn voor kwelderafzettingen.

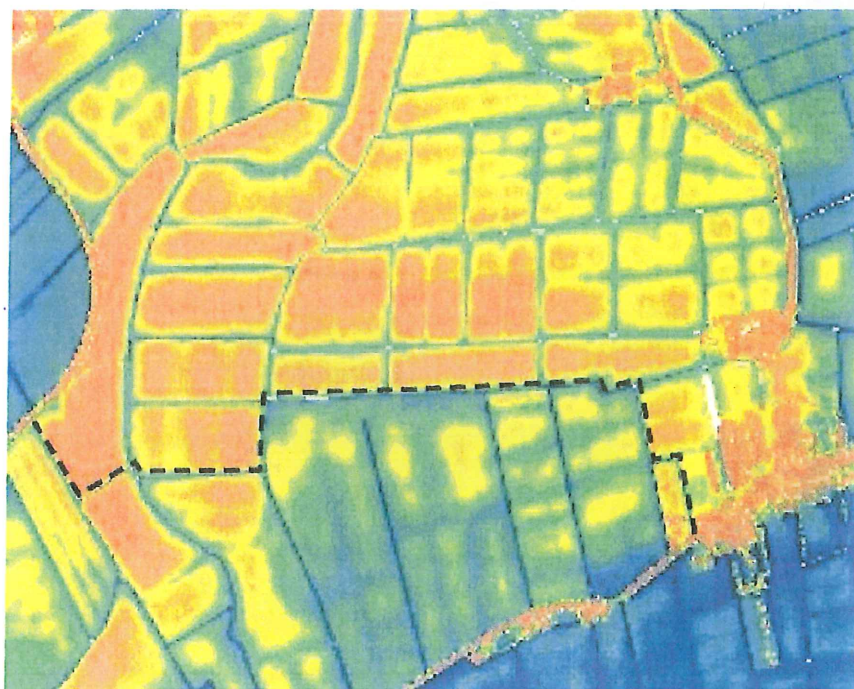
Op het Actueel Hoogtebestand Nederland (AHN) is de loop van de voormalige zeearm goed te zien (zie figuur 4). Tussen de dijken (de huidige Zuiderweg, Westerdijk en Hogeweg) werd het brakke water vastgehouden waardoor dit buitendijkse gebied hoog opslibde. Daardoor ligt het gebied nu hoger dan het omringende (voormalig binnendijkse) land.

**Figuur 4:** Relatieve hoogteverschillen in en rondom het plangebied ([www.ahn.nl](http://www.ahn.nl)). Hoe hoger het land ligt, hoe roder de kleur. Hoe lager, hoe blauwer. De ligging van het plangebied is aangegeven met een zwarte stippellijn.

Wat op de AHN ook opvalt is dat de landerijen direct ten zuiden van het plangebied veel minder hoog zijn opgeslibd dan die ten noorden van het plangebied. Dit komt omdat al in de 14<sup>de</sup> eeuw een dwarsdijk / afdamming is aangelegd vanaf de Hogeweg in westelijke richting (zie ook: Formsa & Oldenhuis, 1986). Het uit de hoogtekartaart af te leiden traject van deze dijk komt overeen met de op de fysisch geografische kaart aangegeven dijken. De ligging van deze dijken is ook af te leiden uit de loop van de oude gemeentegrens van Zuidhorn, die gebaseerd is op oude kerspelgrenzen. Deze volgt de Hogeweg in zuidelijke richting om dan plotseling af te buigen naar het westen op de plaats waar de oude dwarsdijk heeft gelegen.

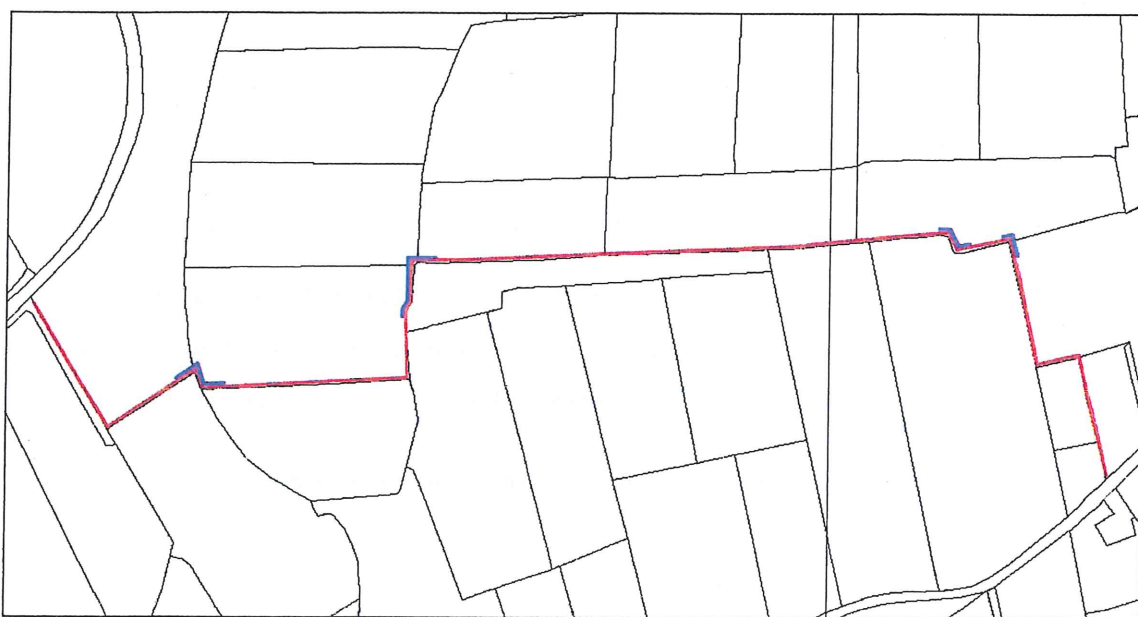
**Figuur 7:** Kaart waarop globaal is aangegeven welke delen van het tracé geïnspecteerd moet worden. Het plangebied is aangegeven met een rode lijn. De blauwe lijnen geven aan welke delen van het tracé archeologisch geïnspecteerd moeten worden.

Op basis van de te verwachten archeologische, cultuurhistorische en geologische waarden is het wenselijk dat de geplande ingrepen gepaard gaan met archeologisch onderzoek. Geadviseerd wordt een archeologische inspectie uit te voeren op die delen van het tracé waar de geplande sloot de oude dijken en de zee-erosiegeul snijdt (zie figuur 7). Deze inspectie dient door een daartoe bevoegd archeologisch bedrijf te worden uitgevoerd. Voor de uitvoering van het onderzoek is tevens een archeologisch Programma van Eisen vereist (op te stellen uit naam van het bevoegd gezag: de gemeente Zuidhorn; Libau kan hiervoor zorg dragen).
