**Archeologisch inventariserend  
veldonderzoek aan De Splitting te  
Echtenerbrug,  
gemeente Lemsterland (FR)**

BügelHajema Adviseurs  
19 maart 2010  
de heer G.J. de Roller  
7-112-08-67  
definitief, versie 2  
1875-5313  
2009-12

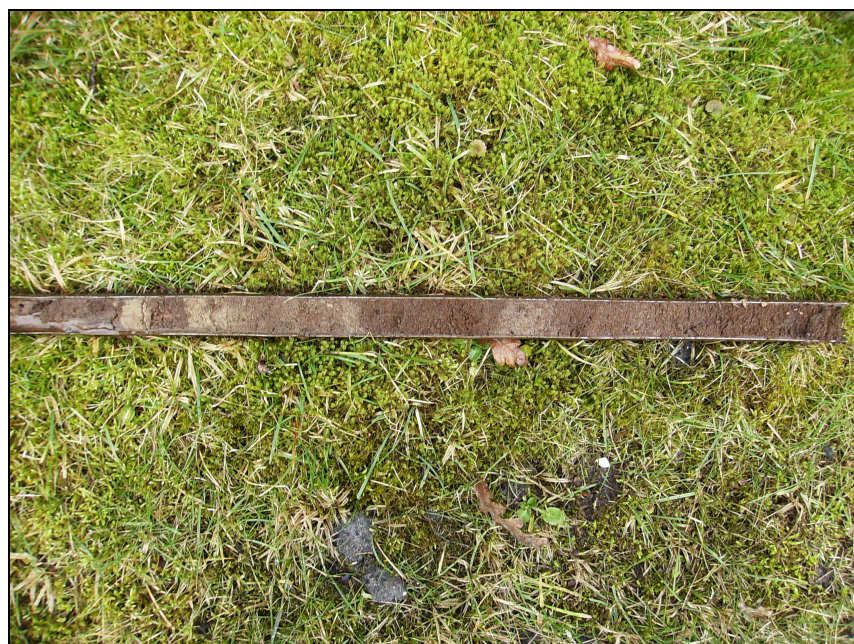
Uit de boringen blijkt dat de bodemopbouw (zie bijlage 1) van onder naar boven globaal bestaat uit: dekzand dat scherp overgaat in een afwisseling van veen en zandbanden (zie afbeelding 9). Dit pakket veen en zandbanden heeft een dikte variërend van 60 tot 180 cm. Dit pakket gaat scherp over in het bovenliggende veenpakket met een variabele dikte van 130 tot 240 cm. Dit veenpakket gaat scherp over in zandige ophogingslagen waar bovenin een bouwvoor aanwezig is.

Afbeelding 9. Beeld van de afwisseling van zand- en veenlagen net boven het dekzand in boring 1, waar de bovenkant van de boring zich links bevindt.
