Opgraving, variant archeologische begeleiding

**De Wip Fase 2, Maassluis  
Gemeente Maassluis**

*IDDS Archeologie rapport 2103*

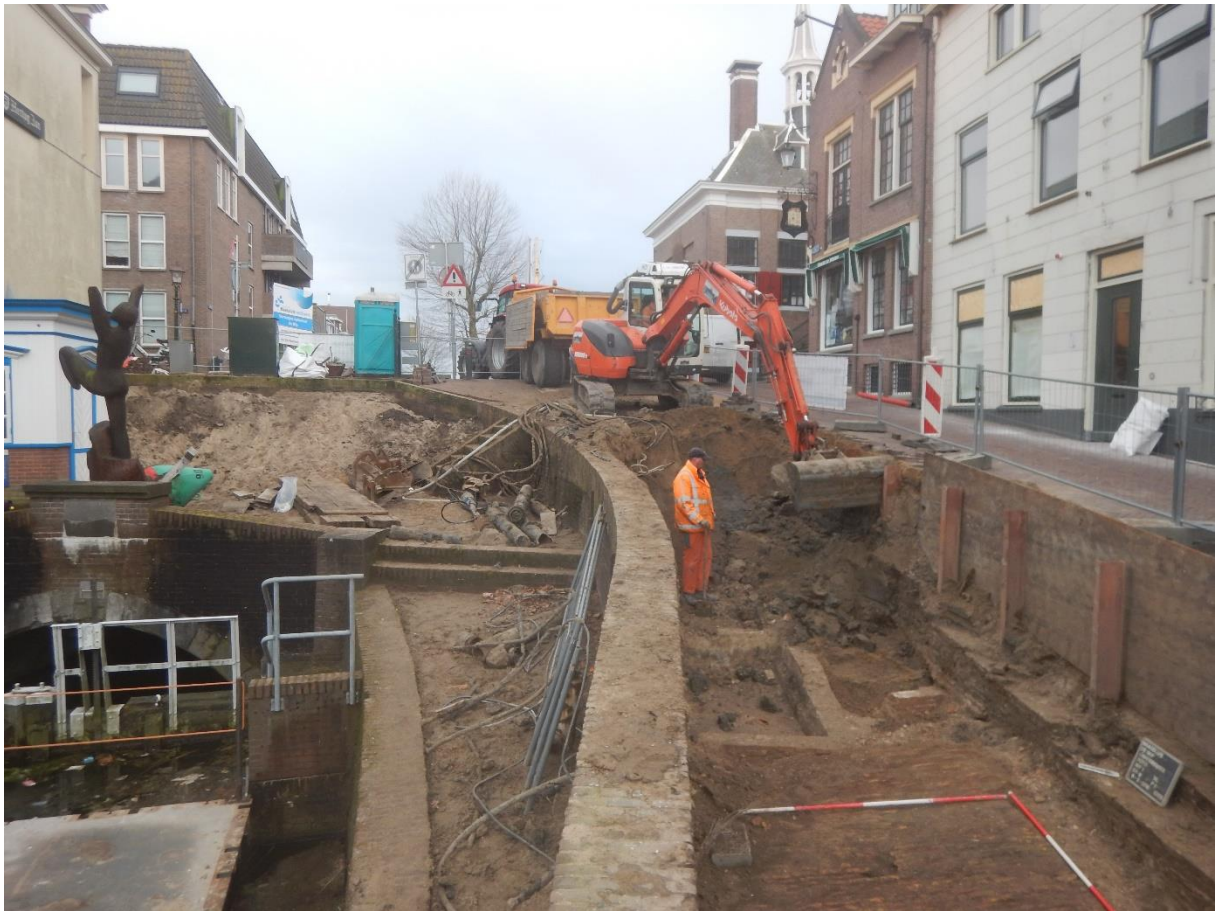
*Figuur 2: De Wip tijdens de aanleg van werkput 1 op 5 maart 2018.*

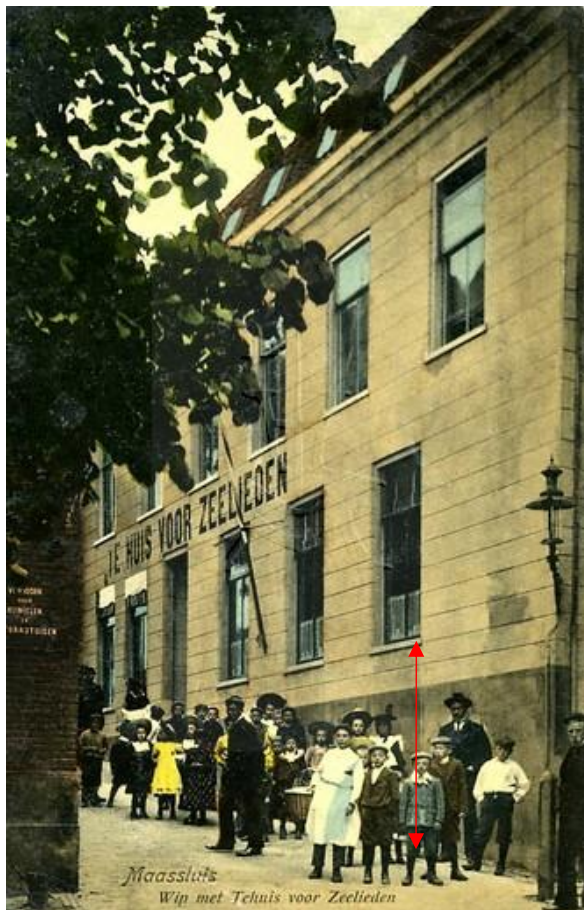
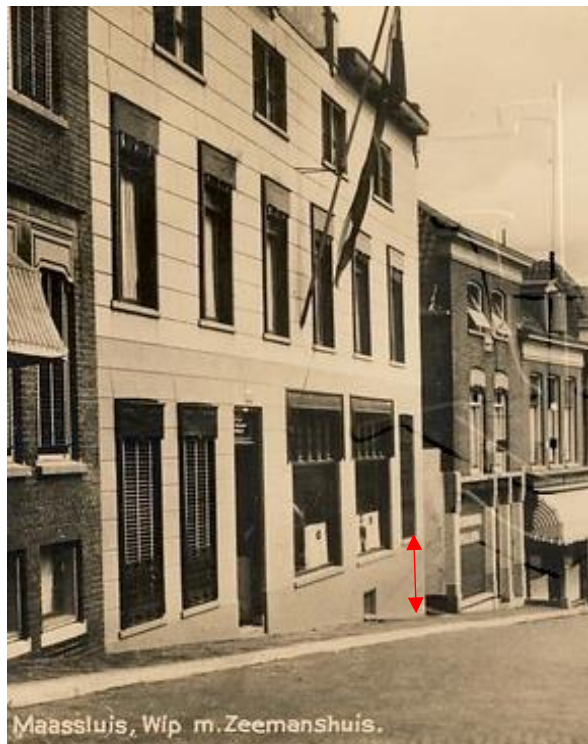
*Figuur 3: De bebouwing aan het plangebied in 1902 (links) en 1943 (rechts). De helling is hier duidelijk verder opgehoogd. Het gemarkeerde venster dat in 1943 nog net boven het straatniveau uitsteekt, is in 1909 nog meer dan een meter boven het straatniveau. (Bron: beeldbank Historische vereniging Maassluis).*

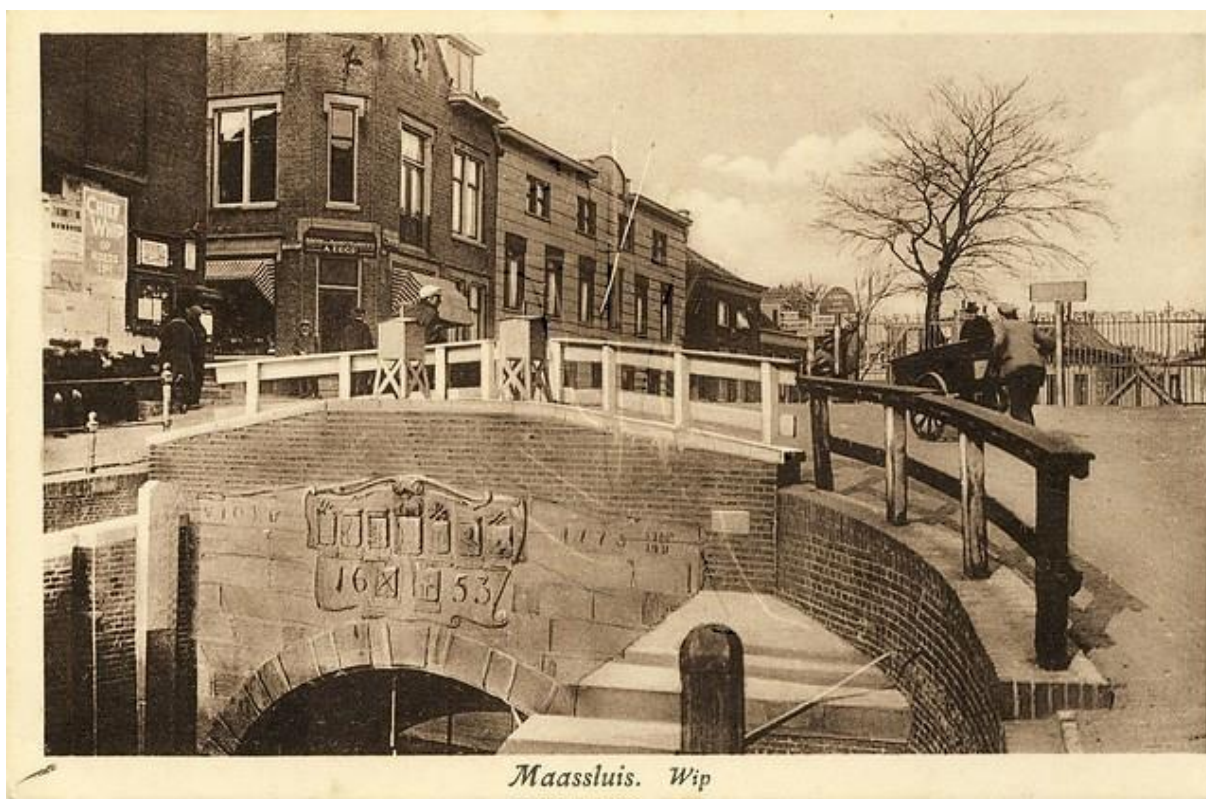
*Figuur 4: De sluis in de jaren 30 van de 20<sup>e</sup> eeuw ten westen van de Hoogstraat - Zuiddijk. (Bron: Beeldbank Historische vereniging Maassluis)*

De sluis dateert uit de eerste helft van de 14<sup>e</sup> eeuw. In 1635 is de sluis opnieuw aangelegd, getuige een ingemetselde steen in de brug met het jaartal en het wapen van de stad. Ook het jaartal 1773 of 1775 staat in de brug. Dit betreft vermoedelijk een herstelfase. Omstreeks 1900 is de sluis opnieuw ingericht naar de huidige vorm, waarbij de bebouwing rondom de sluis is verdwenen.

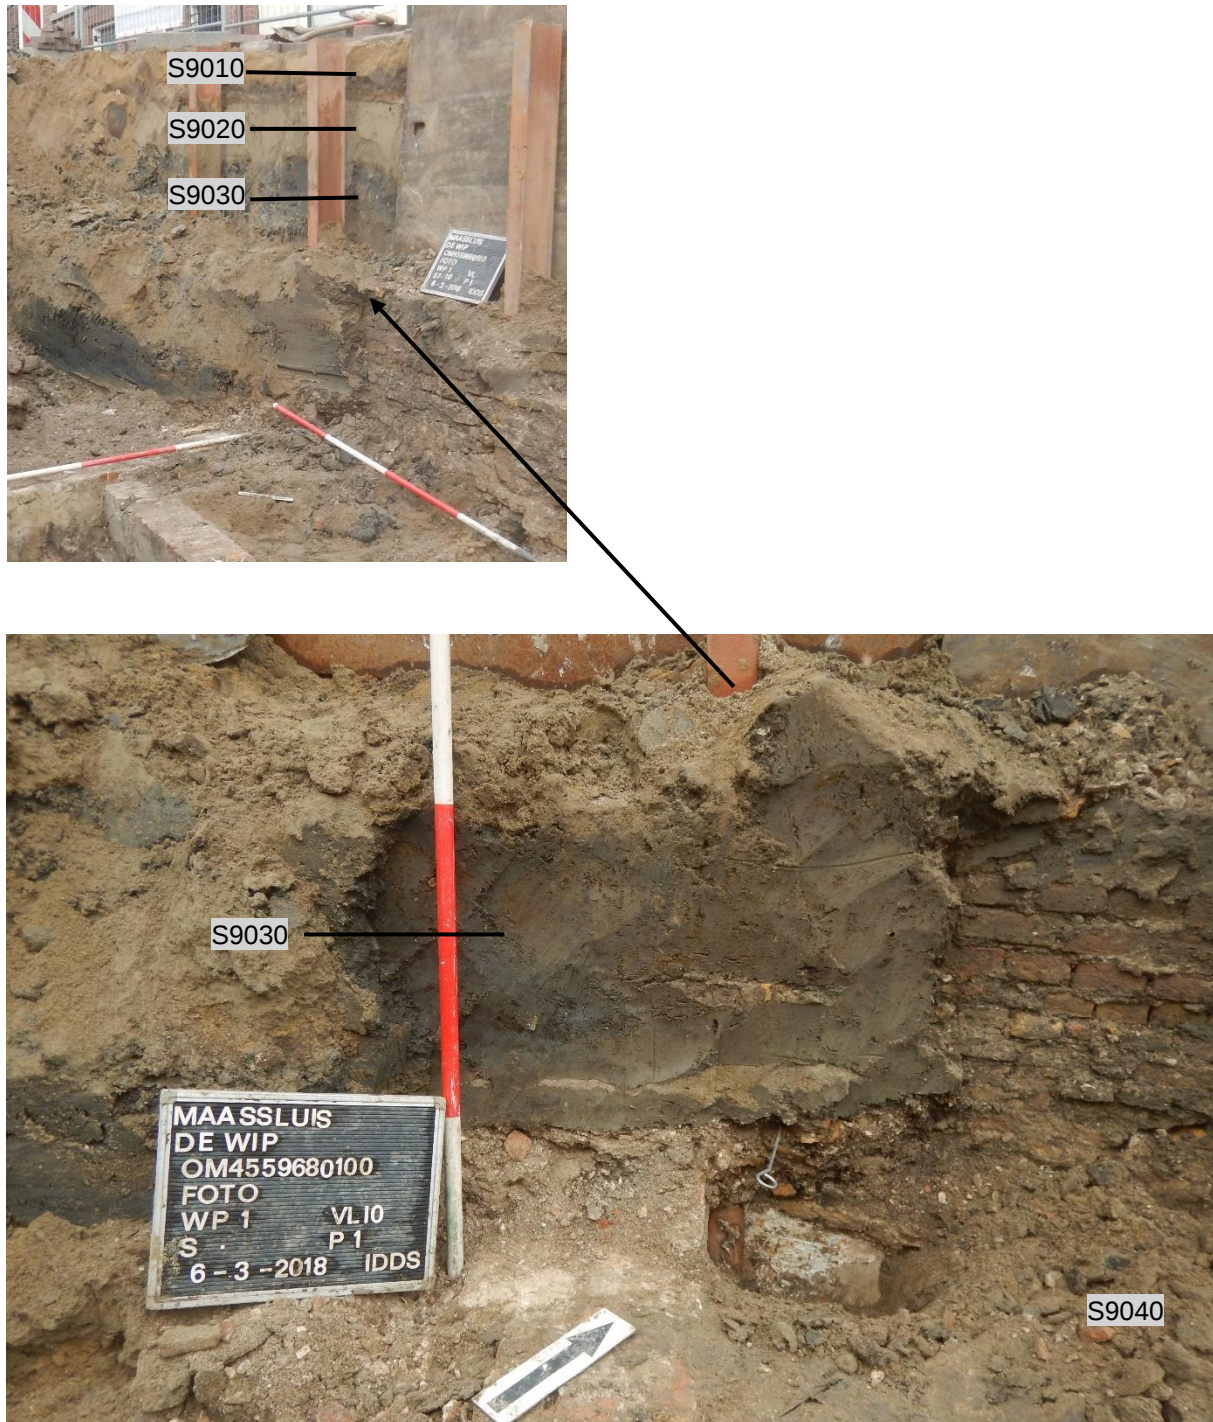
Figuur 5: Profiel 1, met midden onder het fundament S9, en rechts muurwerk S4.

Profiel 1 is aangelegd ter hoogte van de fundamente S4 en S9 (Figuur 5).

De huidige weg is gefundeerd op een licht humeuze zandlaag, S9010 (tot circa 0,30 m –mv, 2,44 m NAP). De lagen hieronder bestaan uit zandige klei, waarbij met name S9030 (vanaf circa 0,60 m –mv, 2,14 m NAP) veel aardewerk en baksteenresten bevatte. S9030 bestaat uit meerdere kleilagen, waar echter geen fasering in is te ontdekken. Vanwege het karakter, een ophogingslaag, is dit pakket naar alle waarschijnlijkheid in één keer opgebracht en is derhalve het volledige pakket als één laagnummer

beschouwd. S9040, is een zandige licht bruingrijs gekleurde puinlaag met kleibrokjes, die net zoals de laag erboven veel bouwpuin bevat.

De in profiel 1 aangetroffen lagen zijn ophogingslagen die werden aangebracht na de sloop van aanwezige bebouwing rond 1911. De onderste laag, S9040, bevindt zich vooral tussen de fundamente van de afgebroken muren, en dient als bodem voor de over deze laag en de fundamente aangebrachte kleilaag S9030. Deze kleilaag is ongeveer tot op dezelfde hoogte aangebracht als het oude straatniveau daterend voor de ophoging in 1911. De ophogingslagen S9020 en S9010 zijn vervolgens over deze kleilaag aangebracht om als fundering te dienen voor bestrating op het huidige straatniveau.

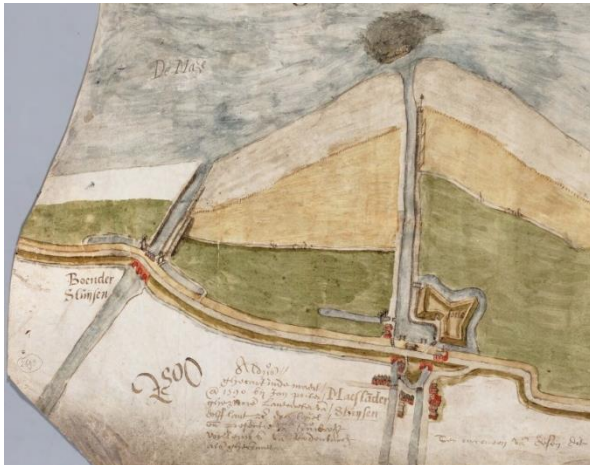
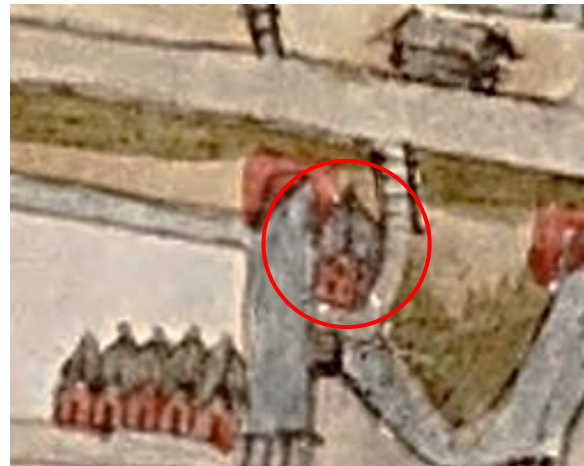
**Figuur 8: De Caerte van 't hooft van Maessluys uit 1590 met detail. In de rode cirkel het vermeende sluiswachtershuis. Vanaf de dijk loopt een trap naar beneden. (Bron: beeldbank Hoogheemraadschap van Delfland, afbeeldingsnummer: OAD 2693)**

De oudste afbeelding van bebouwing binnen het onderzoeksgebied is de Caerte van 't hooft van Maessluys die in 1590 door landmeter Jan Potter vervaardigd werd. Op deze kaart, die werd opgesteld om te bewijzen dat het verlengen van het havenhoofd onnodig was, staat een diep pand ingetekend met een oost/westelijke oriëntatie. Het gebouw is geschematiseerd weergegeven waardoor eigenlijk alleen kan worden geconcludeerd dat er in 1590 bebouwing heeft gestaan. Vanwege de ligging, in de directe nabijheid van de Wateringse sluis, is het mogelijk dat het pand bewoond werd door de sluiswachter. Historische eigendoms- en gebruiksgegevens die deze hypothese zouden kunnen staven ontbreken echter vooralsnog. De weergave op de kaart uit 1590 doet vermoeden dat het pand met de rechter bouwmuur (gezien vanaf de Zuidoost) direct aan het water grensde.

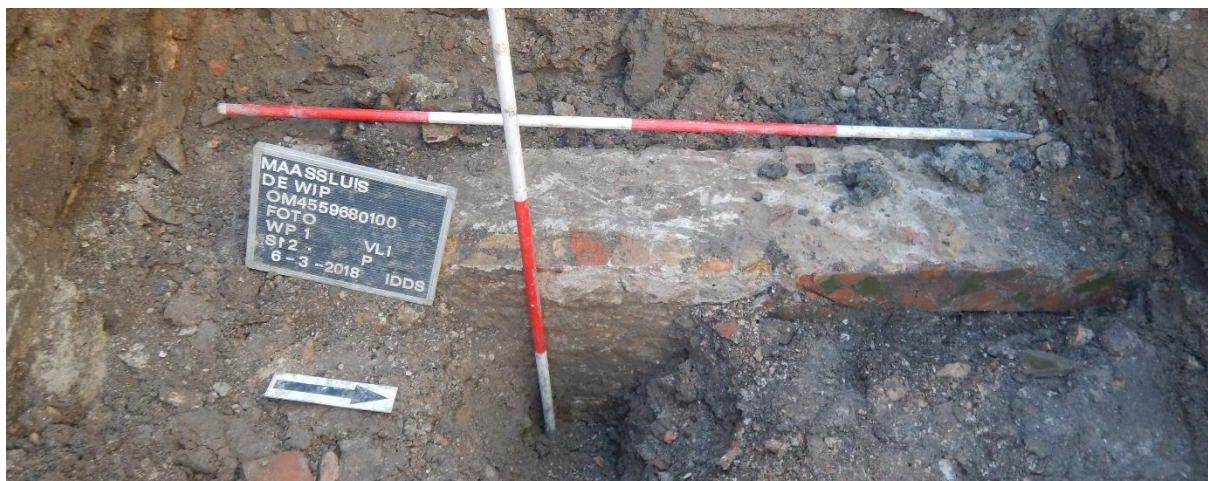
*Figuur 9: Het aangetroffen restant van de voorgevel (S12) met plavuizenafwerking.*

Het pand was op staal gefundeerd en de fundering rijkte opvallend diep. Bij het archeologisch onderzoek kon de onderzijde van de bouwmuurfunderingen (voorgevel: S12 en linker bouwmuur: S3) niet worden bereikt omdat de bodem dieper lag dan de in het PvE gestelde 70 cm onder het ontgravingsniveau voor het civieltechnische werk.<sup>1</sup> De voorgevel werd vermoedelijk zo diep gefundeerd vanwege de gronddruk van het dijklichaam. De bouwmuren waren in kruisverband opgetrokken met oranjeroze en geelkleurige handvormstenen (voorgevel: 17\*9\*4 cm). Om het muurwerk zo stevig mogelijk te maken en vanwege de waterkerende eigenschappen, was het voegwerk uitgevoerd met tras. Vanwege het laatste waterkerende karakter werd het muurwerk van de voorgevel ook met tras afgesmeerd. De linker bouwmuur maakte deel uit van een kelder, en was aan de interieurzijde afgewerkt met pleister en tras.<sup>2</sup>

Op basis van de locatie, haaks op de dijk, kan worden verondersteld dat het pand was opgebouwd uit een souterrain, een zaal/begane grond op dijkniveau en een zolder. Dit vermoeden wordt gestaafd door fotomateriaal uit het begin van de twintigste eeuw. Het souterrain was ingedeeld in een ruimte aan de dijk en een onderkelderde achterruimte (S3) die gescheiden werden door een brandmuur (S3, S9). De ruimte aan de dijk was afgewerkt met een tegelafwerking bestaande uit overhoeks geplaatste gele en groene geglazuurde tegels.<sup>3</sup> De kelder had bepleisterde wanden en een plavuizenvloer van bruine, geglazuurde plavuizen.<sup>4</sup>

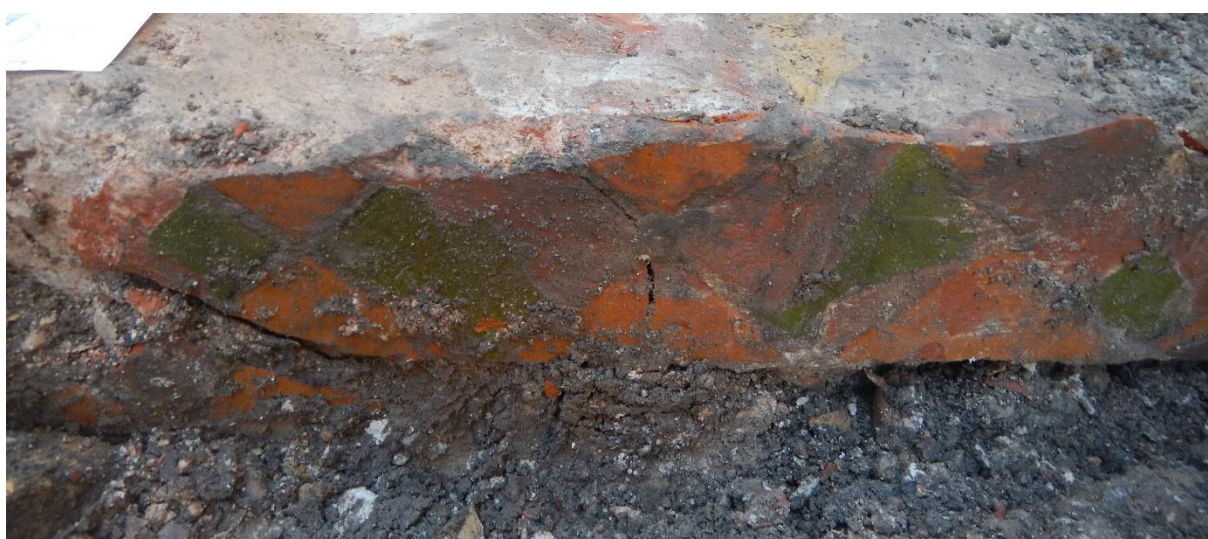
*Figuur 10: Detailopname van de plavuizenafwerking.*

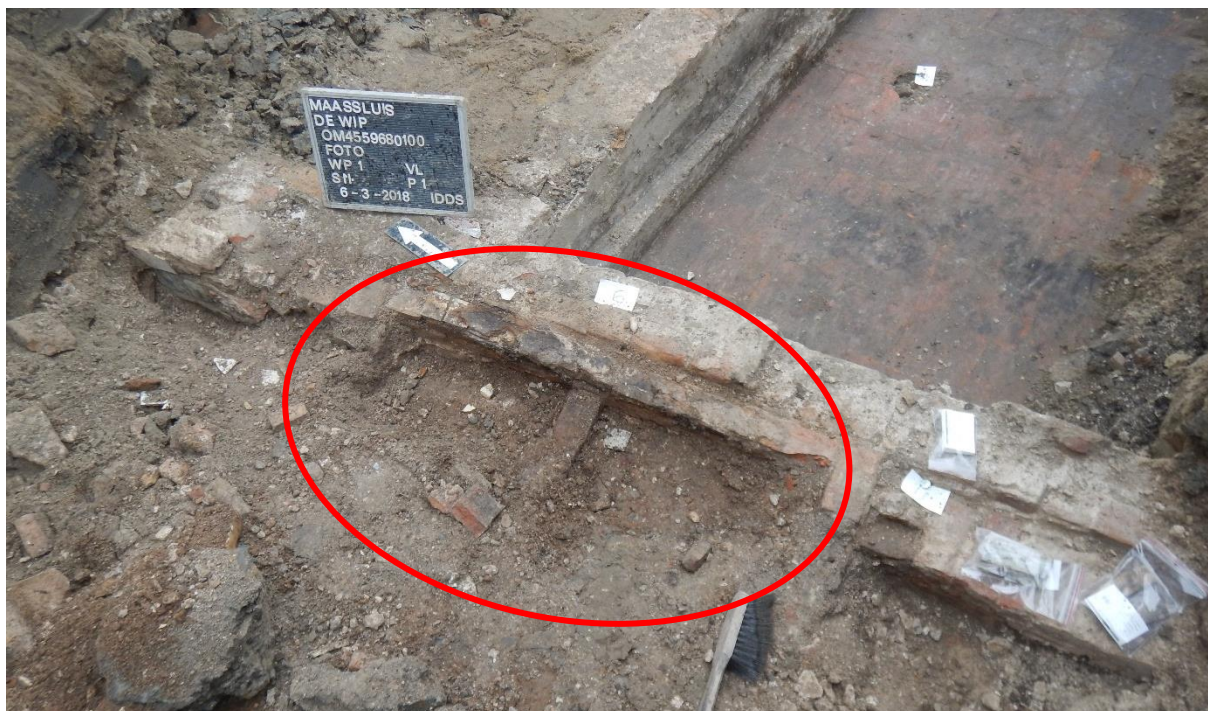
*Figuur 11: Opname van de brandmuur en de vernieuwde, of nieuw aangebrachte, stookplaats (rode cirkel).*

In het derde kwart van de zeventiende eeuw lijkt een verbouwing te hebben plaatsgevonden waarbij in het souterrain een stookplaats werd aangebracht, of de bestaande stookplaats werd vernieuwd (S11). De brandmuur (S9) werd voorzien van een tegelplint bestaande uit Delftsblauwe tegels die op basis van het hoekmotief (spinnetje) en het dessin (kinderspelen) tussen 1645 en 1670 gedateerd kunnen worden (Figuur 21).<sup>5</sup>

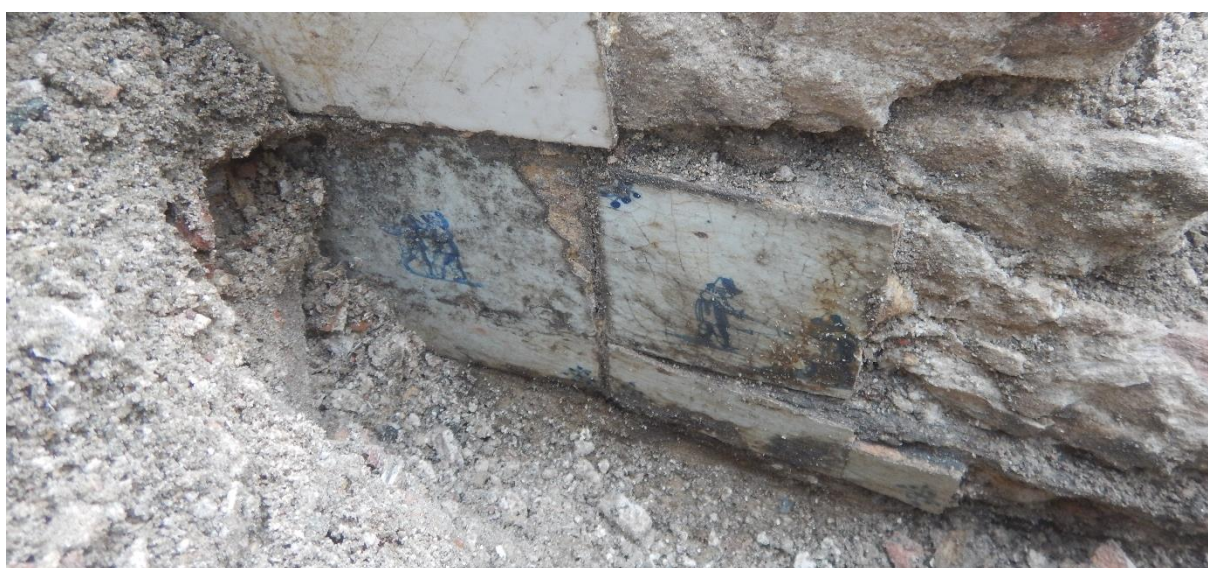
*Figuur 12: Detailopname van de aangetroffen tegelplint. Opname van het noordelijk deel.*

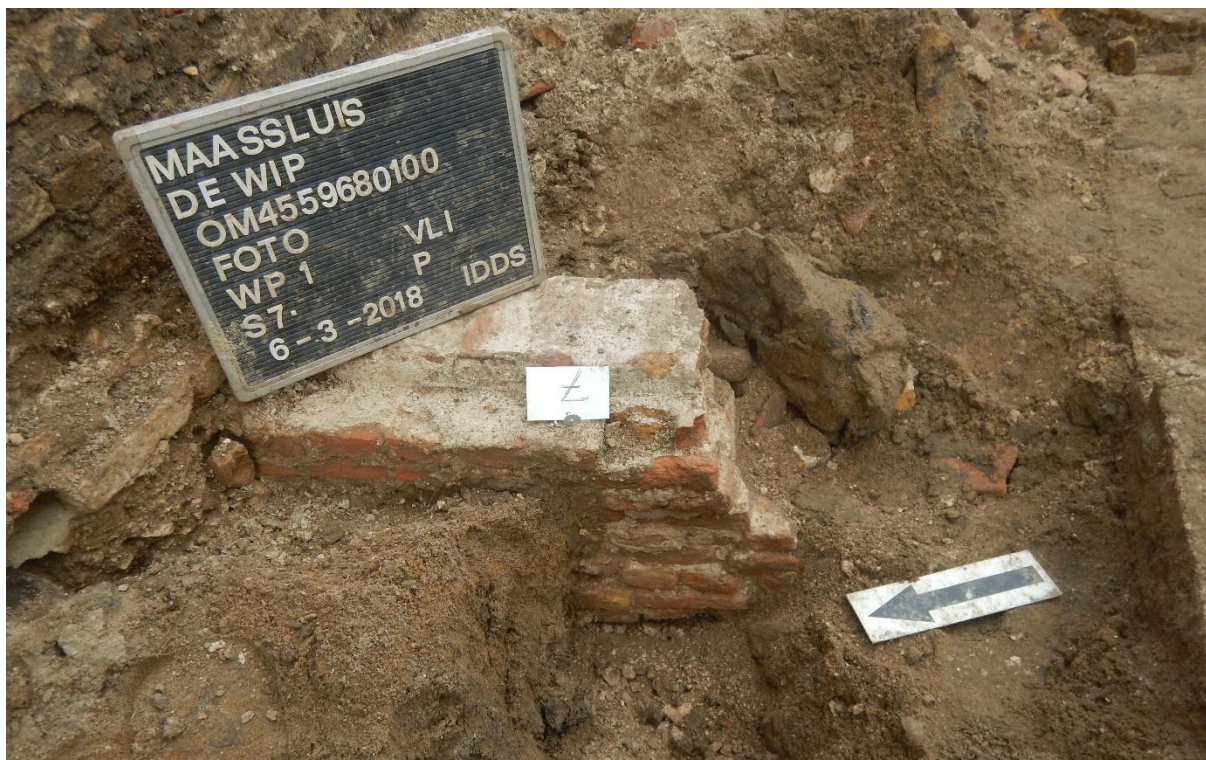
*Figuur 13: Opname van spoor 7. Een forse fundering die werd weggebroken voor het optrekken van de nieuwe kelderwand waarvan rechts op de foto nog een deel zichtbaar is.*

Mogelijk werd in deze tijd ook de indeling van het souterrain gewijzigd, ten koste van de kelderruimte. Dit kan worden opgemaakt uit het onbepleisterde muurfragment S7 dat vrijwel haaks op de linker bouwmuur was georiënteerd en gefundeerd was op de puin/zandlaag waarmee de kelderruimte was opgevuld.

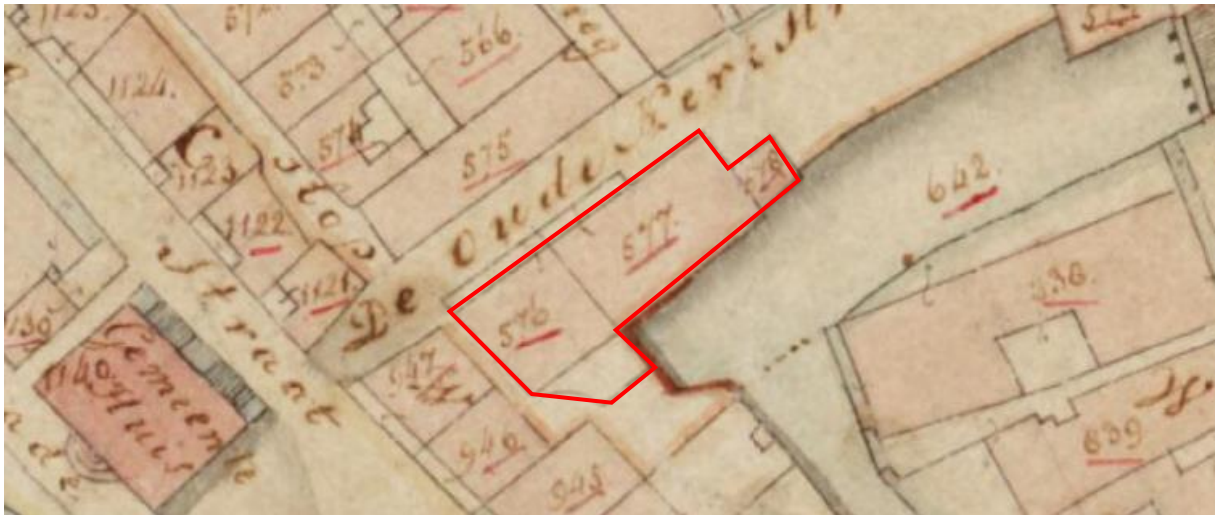
Figuur 14: Uitsnede uit de kadastrale kaart van 1832. De rode contour markeert de drie gebouwen. De uitstulping linksonder is het bestrate bovendeel van de sluis waar pand 576 (Poortman) toegang tot had. Het middelste gebouw is 577 (van der Koog) en het oostelijke pand (578) is van de gemeente. (Bron: Beeldbank RCE)

In de 19<sup>e</sup> eeuw stond er nog bebouwing direct aan de kade op de hoek van de Wip met de Zuiddijk-Hoogstraat (Figuur 14). Dit waren twee panden en een bijgebouwtje. Ook stond er bebouwing aan de Zuiddijk-Hoogstraat ter plaatse/over de sluis. Deze gebouwen zijn gesloopt bij de herinrichting van de sluis en de Wip in het eerste decennium van de 20<sup>e</sup> eeuw. Naar verwachting zijn de 18<sup>e</sup>-eeuwse gebouwen over de sluis volledig verdwenen door afgraving en een grondige herinrichting van de sluis in de 19<sup>e</sup> eeuw, waarbij het huidige maaiveld onder het woonniveau en vermoedelijk zelfs het kelderniveau van de voormalige bebouwing ligt. Bij een volgende herinrichting van het gebied begin 20<sup>e</sup> eeuw is de bebouwing aan de Wip verdwenen. Hiervan zijn wel nog resten aangetroffen. Deze behoren tot het 16<sup>e</sup>-eeuwse pand van Poortman. Het is aannemelijk dat er in de ondergrond nog meer resten aanwezig zijn van dit pand en van het aangrenzende 18<sup>e</sup>-eeuwse pand van Van der Koog.

De eerste kadastrale kaart, die in 1811-1832 werd vervaardigd, maakt duidelijk wat er aan bebouwing aanwezig was. Helaas zijn op deze kaart alleen de contouren weergegeven. De kaart zegt ons niets over het aantal bouwlagen of de architectuur van de getekende bebouwing. Rond 1832 stond aan de kade van de Oude Kerkstraat (thans: De Wip) een blok van drie aaneengesloten gebouwen (Figuur 14). Volgens de Oorspronkelijke Aanwijzende Tafel (OAT), waarin onder meer de eigenaar en het gebruik werden vermeld, was het meest westelijke pand, aangeduid met nummer 576, in bezit van banketbakker Arij Poortman. Het middelste pand (577, huis en erf) was eigendom van scheepstimmerman Ewoud van der Koog. Het meest oostelijke pand (578, huis en erf) was een brandspuithuisje en in bezit van de gemeente Maassluis.

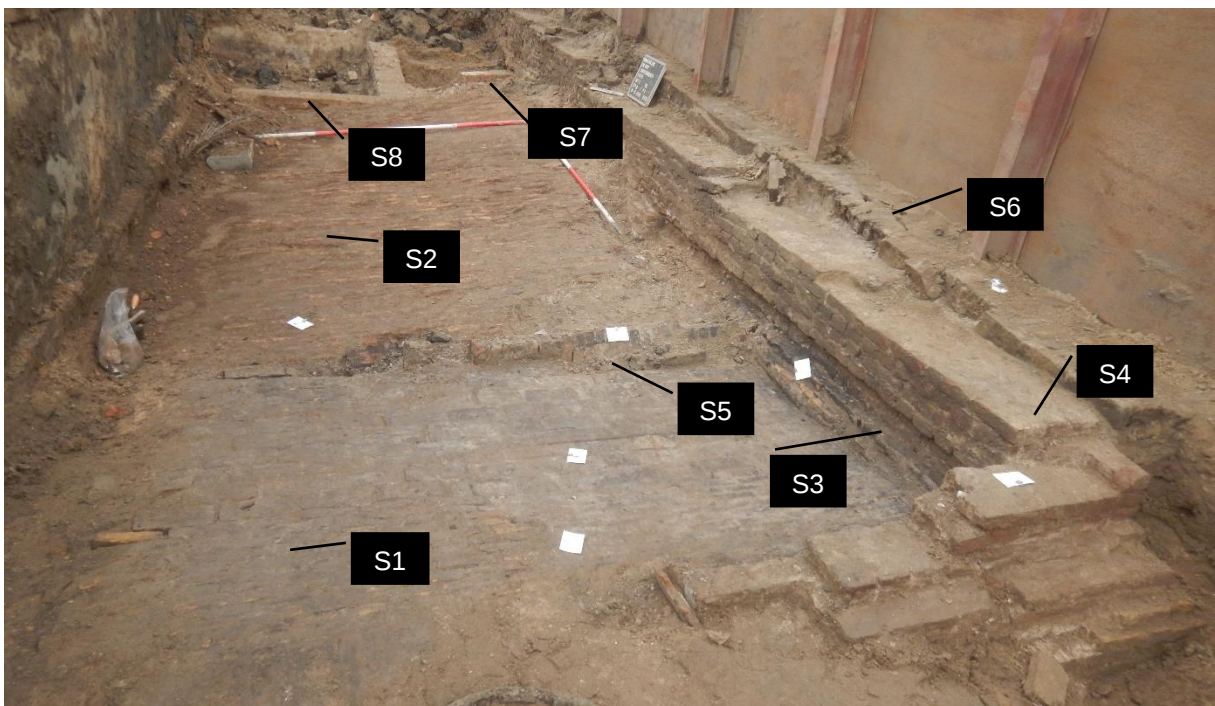
Figuur 15: Overzicht van de aangetroffen vloeren. Onder is S1.

De aangetroffen vloeren S1 en S2, en het opstaande randje S5 houden mogelijk verband met de indeling van huis 577. Het randje zal tegen een scheidingmuur gezet zijn geweest.

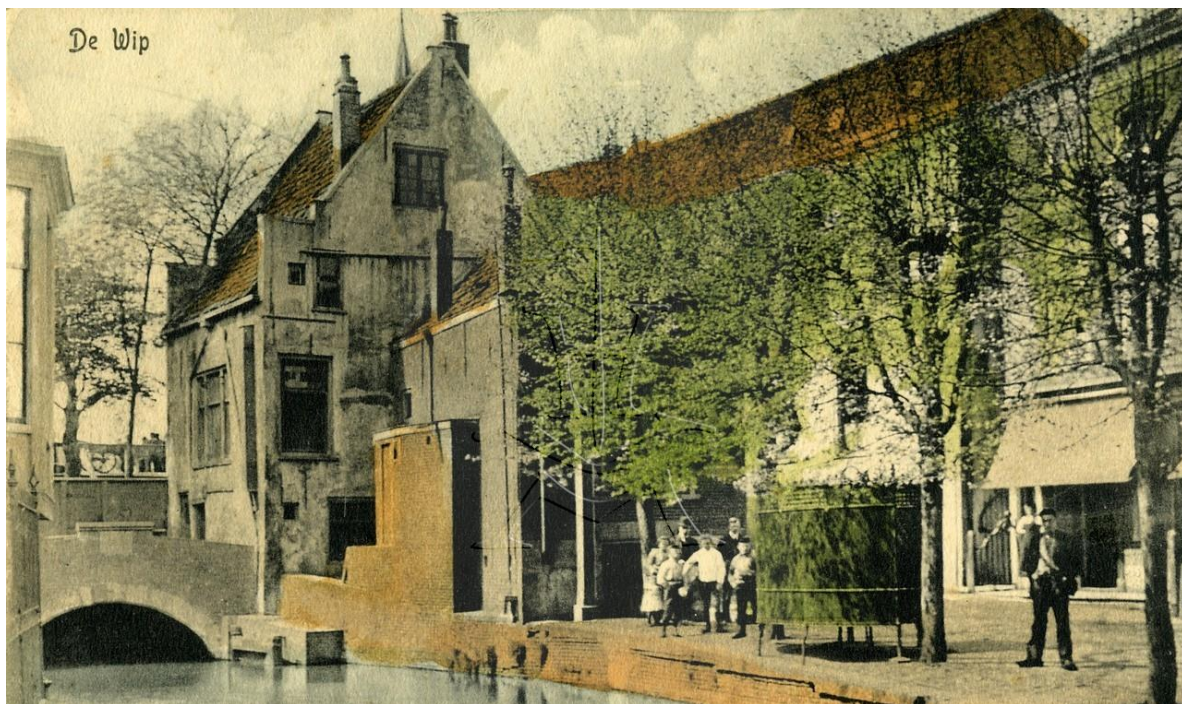
*Figuur 16: Circa 1909. Het hoge pand is naar alle waarschijnlijkheid het gebouw dat in 1590 werd getekend. De lage achterbouw werd hoogstwaarschijnlijk opgetrokken na het vernieuwen van de sluis in 1833. (Bron: Beeldbank Historische vereniging Maassluis)*

In 1833 werd de sluis vernieuwd waarbij vermoedelijk ook de kolk voor de sluis werd verbreed. Het bouwdeel dat in 1832 in bezit was van Ewoud van der Koog werd samen met het brandspuithuisje gesloopt. In plaats daarvan werd tegen de achtergevel van het zestiende-eeuwse huis dat eigendom was van Poortman een nieuw, minder diep gebouw opgetrokken, deels op de funderingen van de voorganger (S3 en S4, opgaand muurwerk S13). Het opgaande werk (S4) sloot qua muurdikte niet aan op de fundering, maar werd breder uitgevoerd. Voor het schoonmetselwerk werd gebruik gemaakt van paarsrode, machinaal vervaardigde handvormstenen (21\*10\*5 cm, 10L: 30 cm), gemetseld in tras.

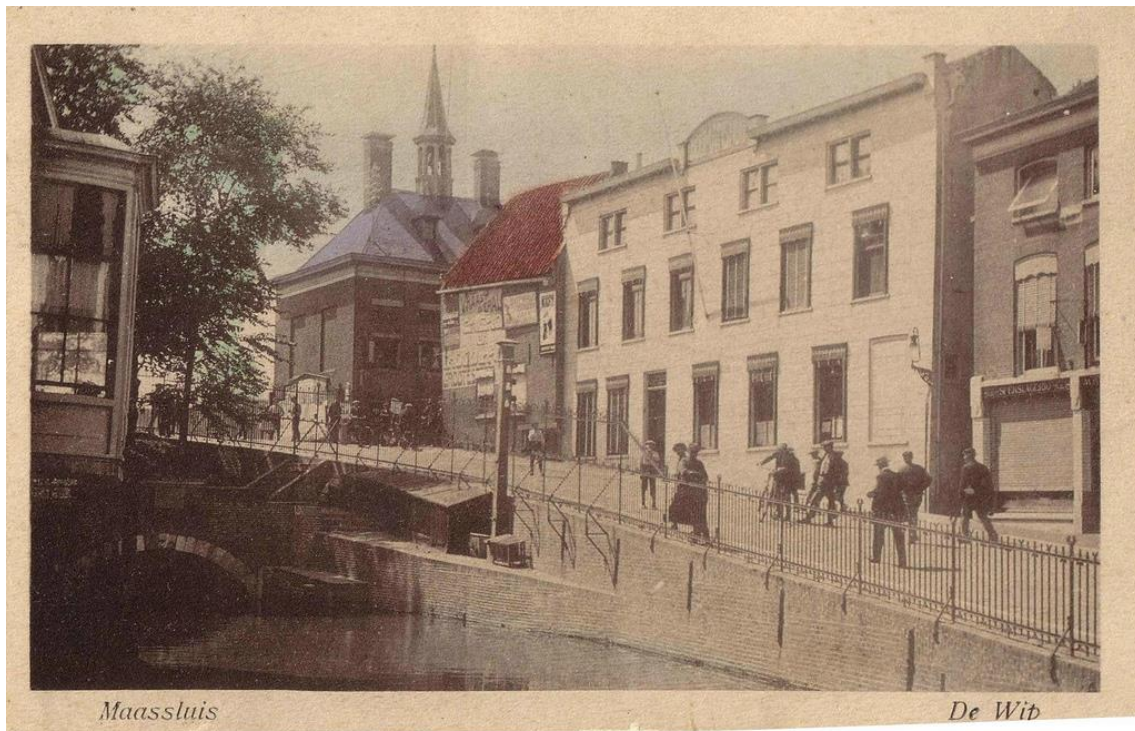
*Figuur 18: De onderzoekslocatie omstreeks 1911. De historische bebouwing is gesloopt voor een bredere, en beter bruikbare straat. (Bron: Beeldbank Historische vereniging Maassluis)*

In de twintigste eeuw was een deel van het zestiende-eeuwse gebouw in gebruik als politiebureau. In 1911 werd de bebouwing gesloopt om verbreding en verhoging van de straat bij de Wip mogelijk te maken (Hoogheemraadschap van Rijnland, Keurvergunningen, 98). Toenemend verkeer heeft waarschijnlijk aan de basis gelegen voor deze stedenbouwkundige aanpassing.

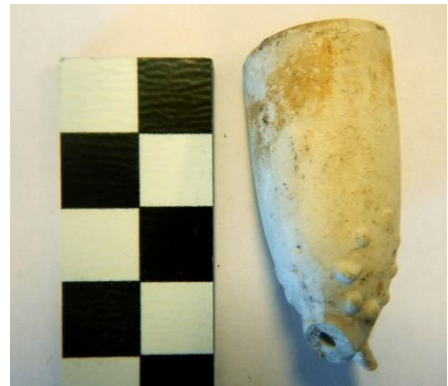
*Figuur 19: Pijpenkopje vondstnummer 17.*

Met uitzondering van het verzamelde bouw materiaal uit de afzonderlijke fundament- en muurresten, valt het overgrote merendeel van de vondsten in de categorie aardewerk. In slechts enkele gevallen is het waarschijnlijk mogelijk een vondst direct aan een spoor te kunnen koppelen. Dit geldt, naast de in situ aangetroffen wandtegels, besproken in 5.2.1 (vondstnummer 12) en 5.2.2 (vondstnummer 15), voor het pijpenkopje (vondstnummer 17), aangetroffen in de binnenvulling van S11. Deze laatste twee zijn op basis van stijlkenmerken en vergelijkingsmateriaal te dateren in de (late) tweede helft van de 17<sup>e</sup> eeuw. Het behoort echter tot de mogelijkheden dat het pijpenkopje afkomstig is uit de puinlaag S9040, en daarmee niet te koppelen valt aan de oven S11.

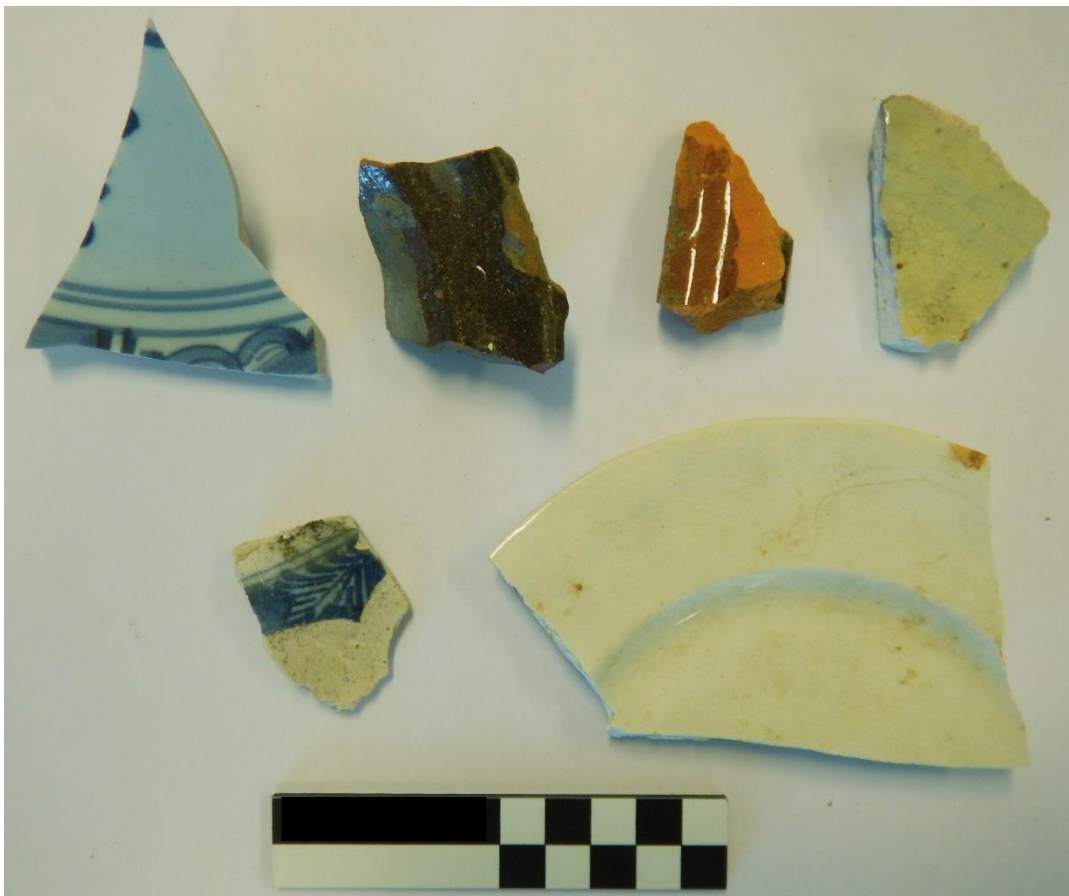
*Figuur 20: Aardewerk selectie afkomstig uit S9030.*

De rest van het vondstmateriaal is grotendeels afkomstig uit de ophogingslaag S9030. Er is geen chronologische volgorde te herkennen in het materiaal uit de opvolgende ophoglagen. Er is daarom voor gekozen om geen gedetailleerde beschrijving van alle vondsten te geven. Het vondstmateriaal bestaat vooral uit roodbakkerd geglaazuurd aardewerk, Faience, porselein en industrieel wit aardewerk, te dateren in de 18<sup>e</sup> en de 19<sup>e</sup> eeuw (Figuur 20).

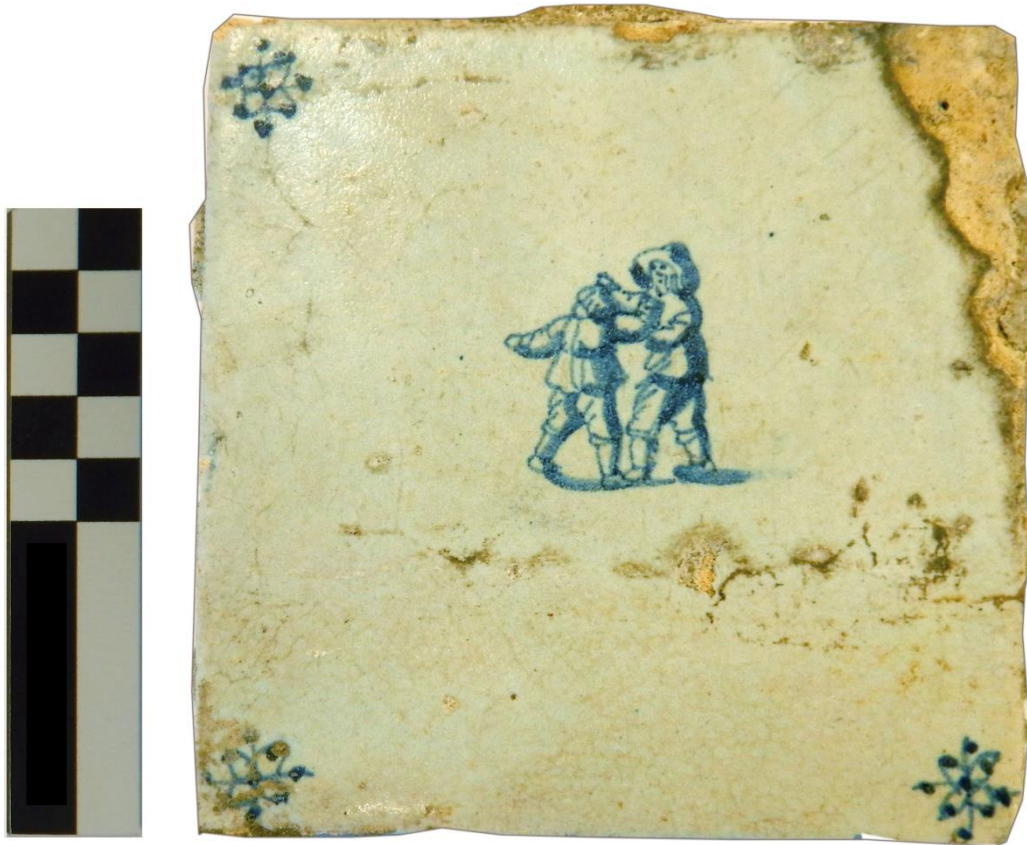
*Figuur 21: Tegel afkomstig van S11, vondstnummer 16.*

De in situ aangetroffen wandtegels zijn in twee categorieën onder te verdelen. De eerste zijn de groen en geel geglazuurde tegels die onderdeel uitmaakten van de representatieve ruimte tegen het dijklichaam (VNR 12). Deze dateren mogelijk uit de zestiende eeuw en hebben een overeenkomstig formaat: 11\*11\*1,5 cm. De tweede categorie zijn de Delftsblauwe tegels die werden aangebracht bij aanpassing van de stookplaats (S11). Slechts één tegel was nog compleet, maar kwam in twee delen van de muur (VNR 16). Deze tegel had het formaat 12,7\*12,7\*9 en was taps toelopend. De overige tegels, waarvan slechts fragmenten bewaard zijn gebleven, hebben hetzelfde formaat gehad. De tegels hadden een spinnetje als hoekfragment en, met uitzondering van één, een afbeelding van kinderspelen als dessin. De afwijkende tegel was voorzien van een afbeelding van een konijn. Een tegelfragment betrof een fragment van een witje. Alle tegels waren voorzien van putjes op de hoeken, hetgeen verband houdt met de fabricage van de tegel.
