Archeologische Begeleiding Verbouwing Vismarkt 5, Groningen, Gemeente Groningen

SOB Research,
Instituut voor Archeologisch en Aardkundig Onderzoek

SOB Research Project nr.: 2093-1305

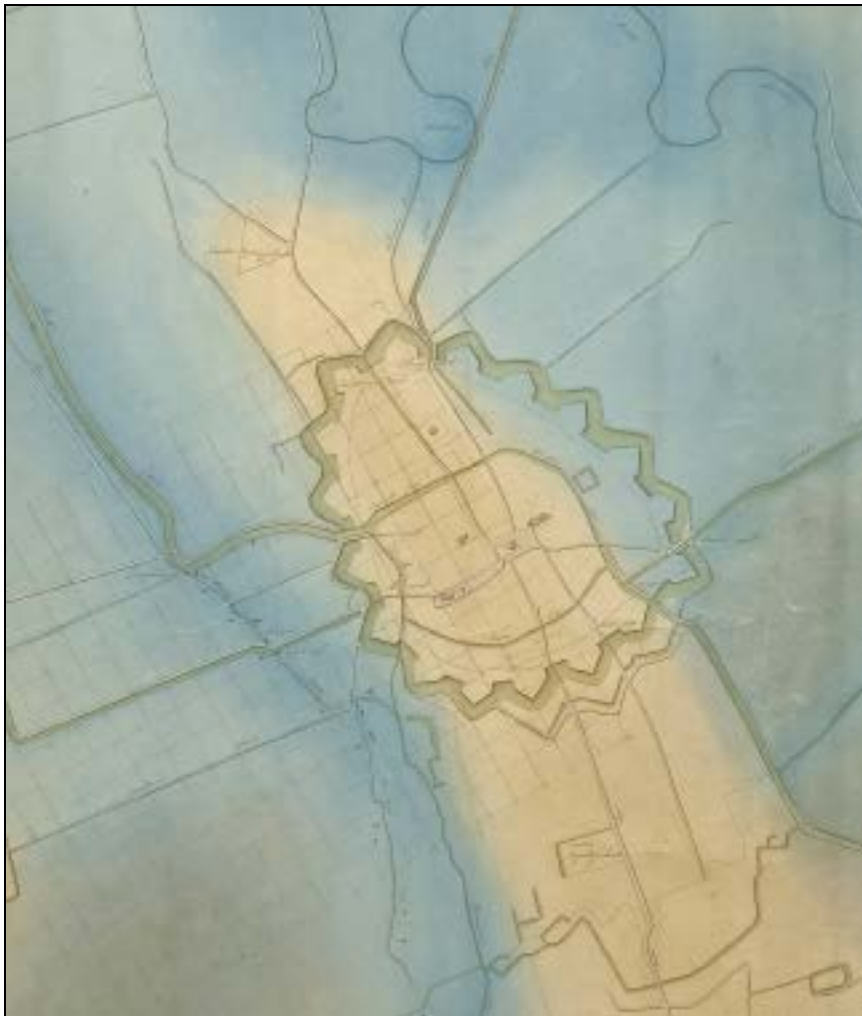
Afbeelding 9. De stad Groningen, weergegeven op de noordelijke uitloper van de Hondsrug, op de Geologische Kaart uit 1836. Bron: Rijks Universiteit Groningen, 2013 (<http://irs.ub.rug.nl/ppn160521475>). Schaal 1: 50.000.

Groningen is gelegen op de meest noordelijke uitloper van de zuidzuidoost - noordnoordwest georiënteerde Hondsrug, een brede zandrug, die is gelegen in het gebied vanaf Zuid-Drenthe, tot iets ten noorden van de stad Groningen. Ten westen van de Hondsrug ligt hier het dal van de rivier de Aa. Ten oosten van de Hondsrug ligt hier het dal van de rivier de Hunze. Deze rivieren komen ten noorden van de stad samen. Dit is fraai zichtbaar op de Geologische kaart uit 1836 (zie Afbeelding 9).

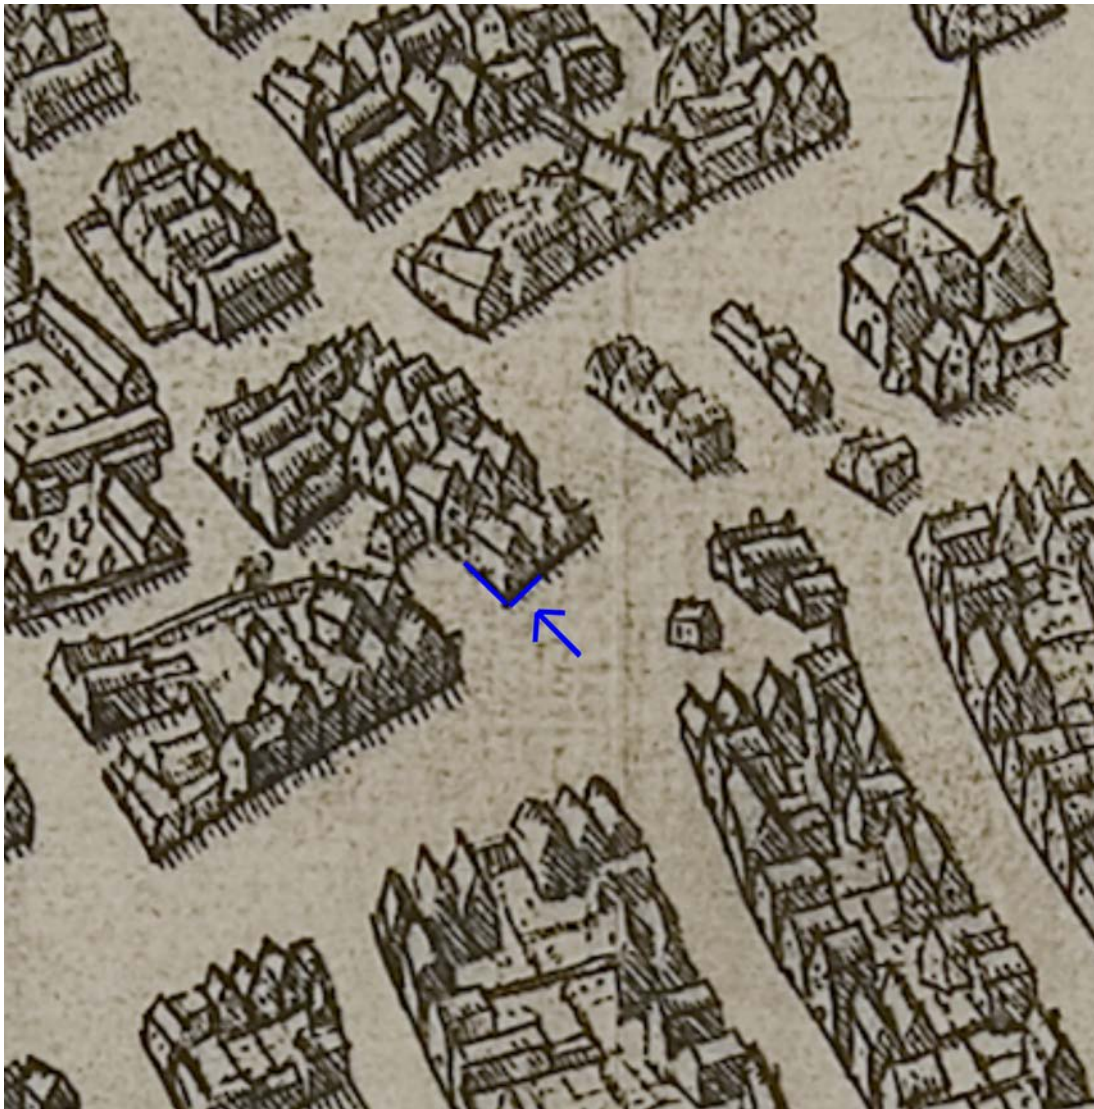
Afbeelding 13. De globale ligging van het pand Vismarkt 5 (blauwe pijl en blauw omkaderd), geprojecteerd op een uitvergroete uitsnede van de plattegrond van de stad Groningen uit 1612, opgesteld door Willem Jansz. Blaeu. Bron: Rijks Universiteit Groningen, 2013 (<http://irs.ub.rug.nl/ppn151885180>).

Op de kaart van Willem Jansz. Blaeu uit 1612 wordt een vergelijkbare situatie weergegeven (zie Afbeelding 13). Wel wordt het pand op deze kaart minder langgerekt weergegeven dan op de kaart van Braun en Hoogenberg en lijken de afmetingen meer in overeenstemming te zijn met de huidige omvang van het pand. De woning ter plaatse van Vismarkt 7 wordt ook op deze kaart nog niet weergegeven. Ook op deze kaart wordt daar aan de noordzijde van de Vismarkt een brede zijstraat weergegeven. De westelijke zijmuur van Vismarkt 5 wordt langs deze zijstraat weergegeven. In deze muur worden een deuropening en twee ramen weergegeven.

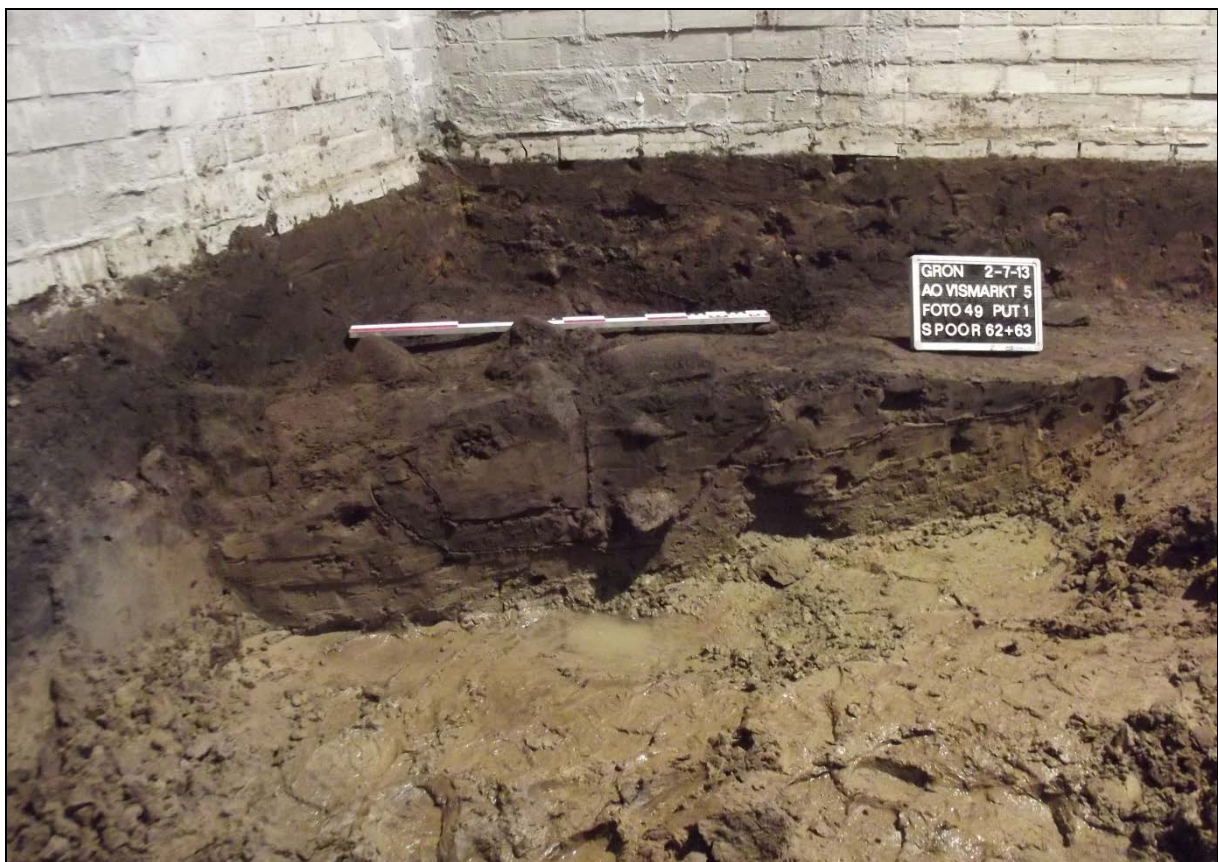
Afbeelding 16. Foto van de kuil/ greppel, Spoor nr. 62, genomen vanuit zuidwestelijke richting.

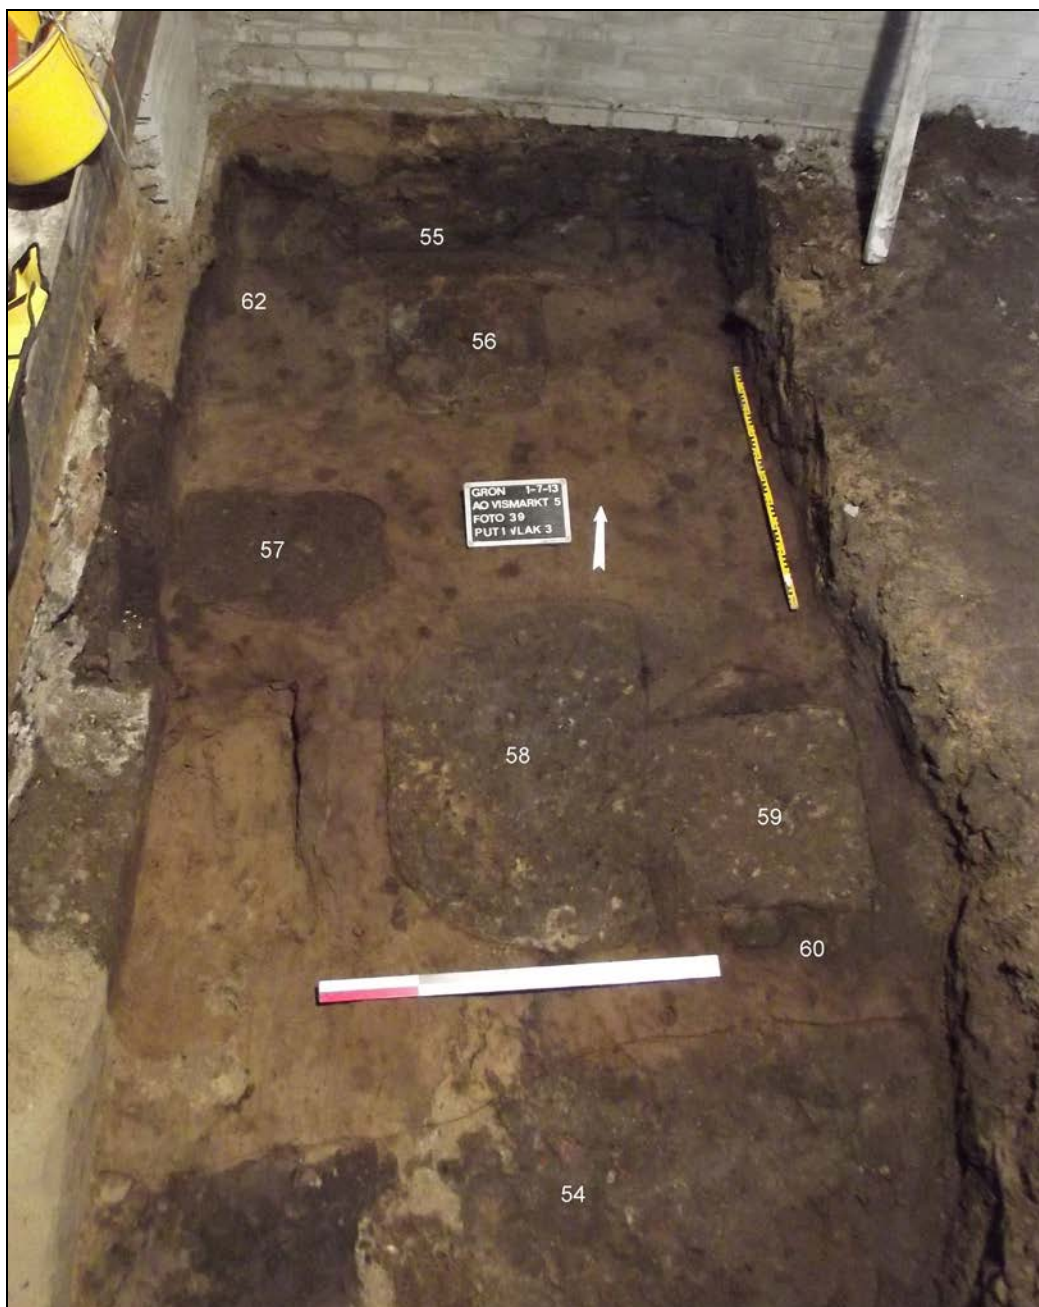
Afbeelding 18. Foto van de westelijke helft van Vlak 3, vanaf de achtergevel tot aan de aanzet van de sloot, Spoor nr. 54.

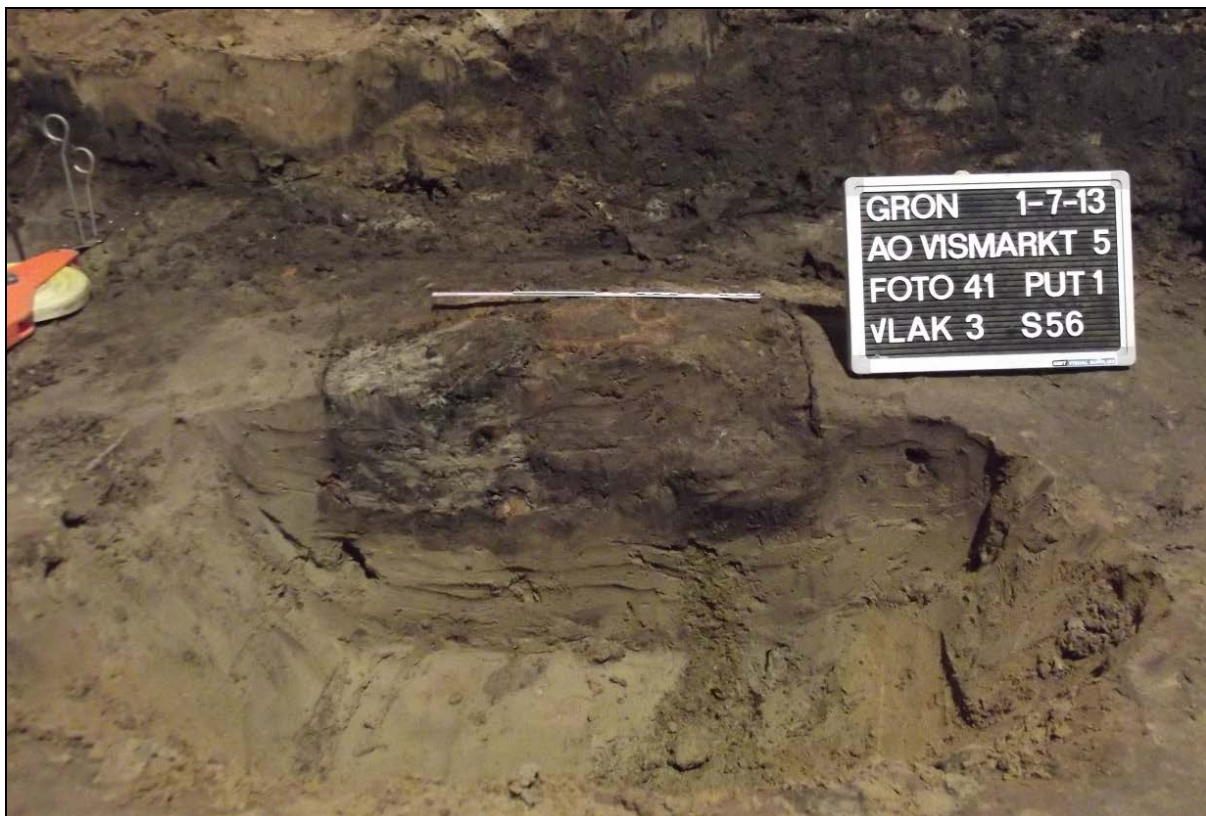
Afbeelding 19. Foto van de paalkuil, Spoor nr. 56, genomen vanuit zuidoostelijke richting.

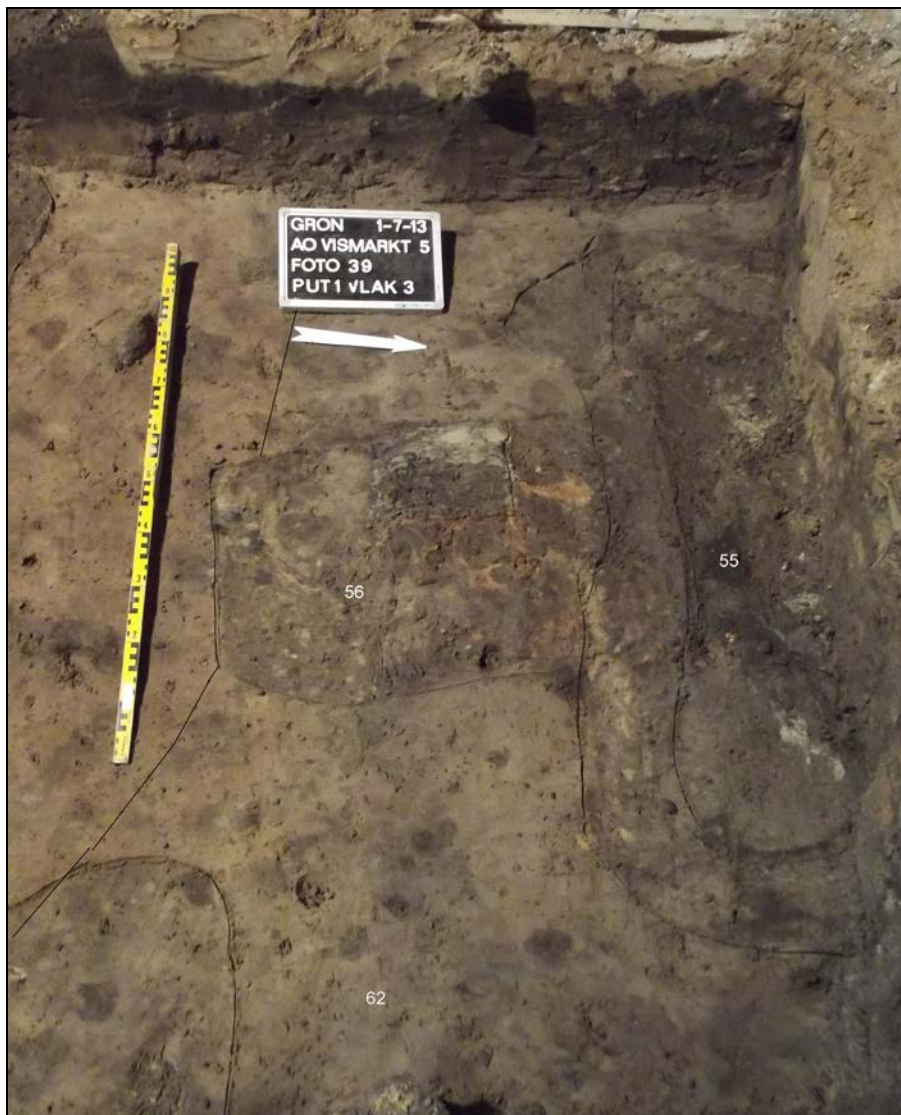
Afbeelding 20. Foto van het noordwestelijke deel van Vlak 3. Links de paalkuil, Spoor nr. 56 en rechts de kuil, Spoor nr. 55. Bij Spoor nr. 55 is de dunne aftekening van vergaan hout tussen de verschillende vullingen in het spoor nog zichtbaar. De onderliggende greppel, Spoor nr. 62, die door beide sporen wordt doorsneden, is vaag zichtbaar.

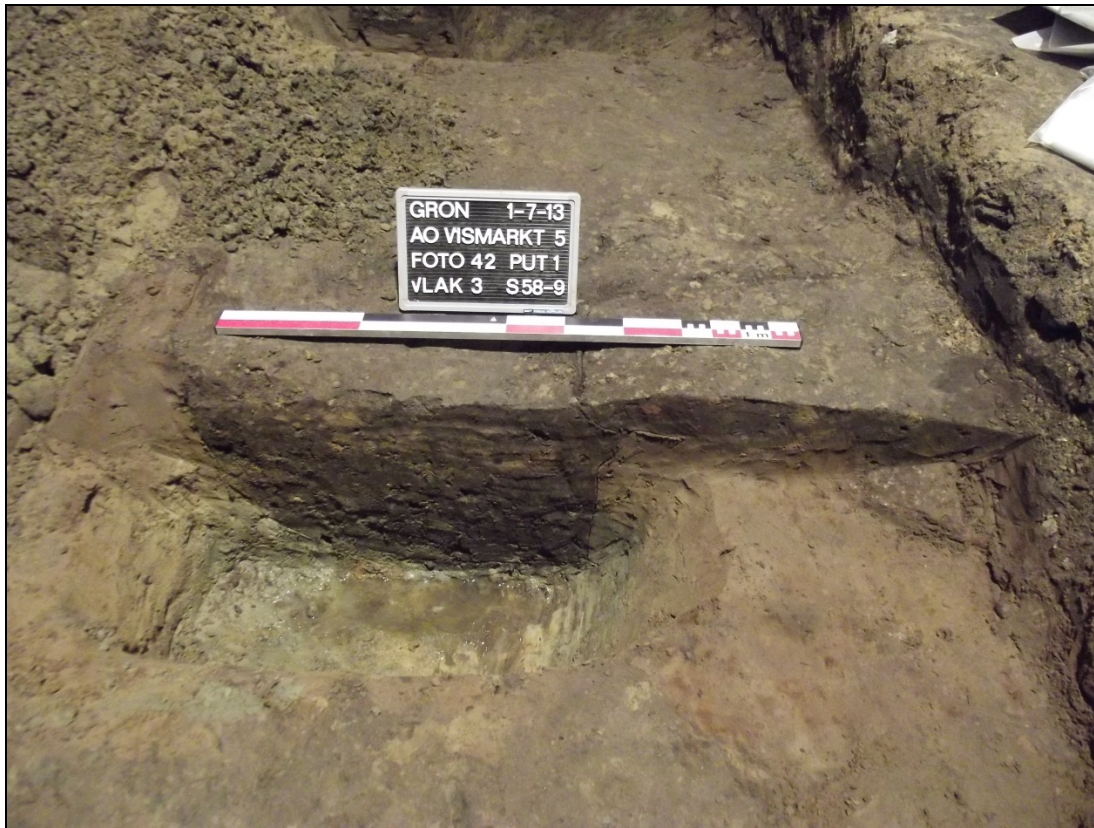
Afbeelding 21. Foto van paalkuil Spoor nr. 58 (links) en 59 (rechts), genomen vanuit zuidoostelijke richting.

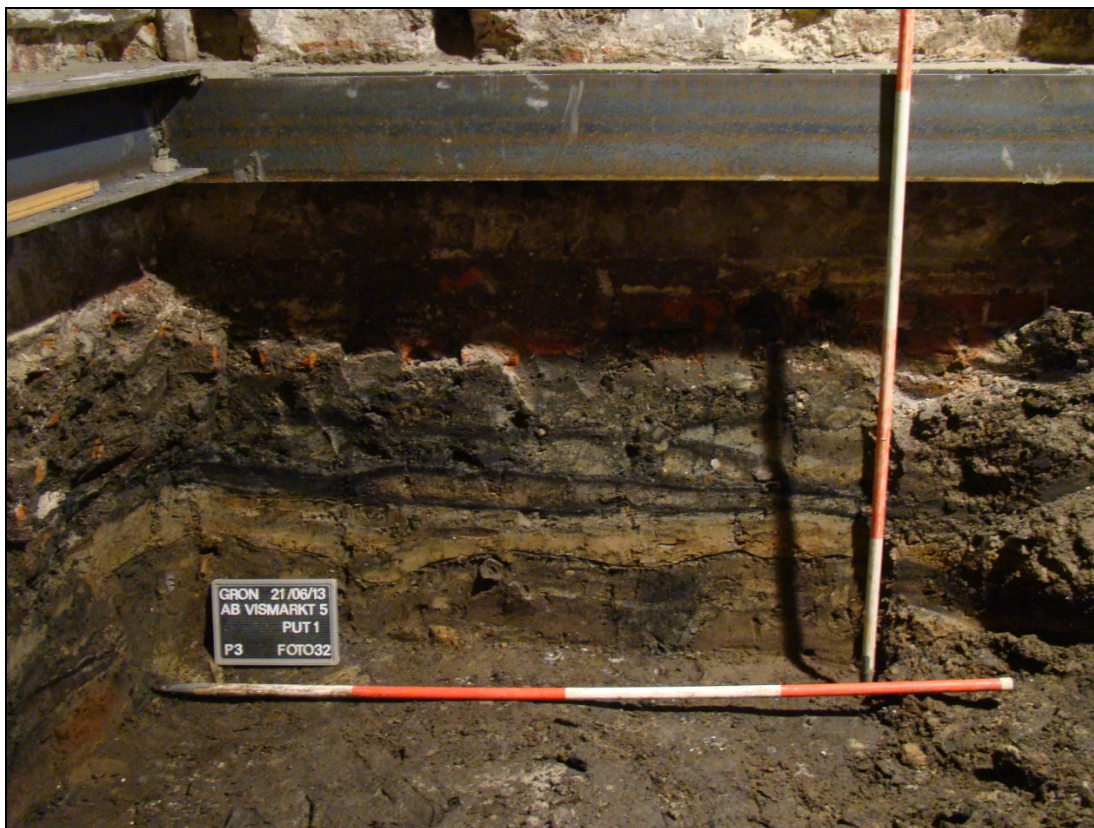
Afbeelding 22. Foto van Profiel 3, onder de oostelijke zijgevel, genomen vanuit zuidwestelijke richting. De opeenvolging van verschillende vloer- (lichtbruin) en bewoningsniveaus (zwart) is duidelijk zichtbaar.

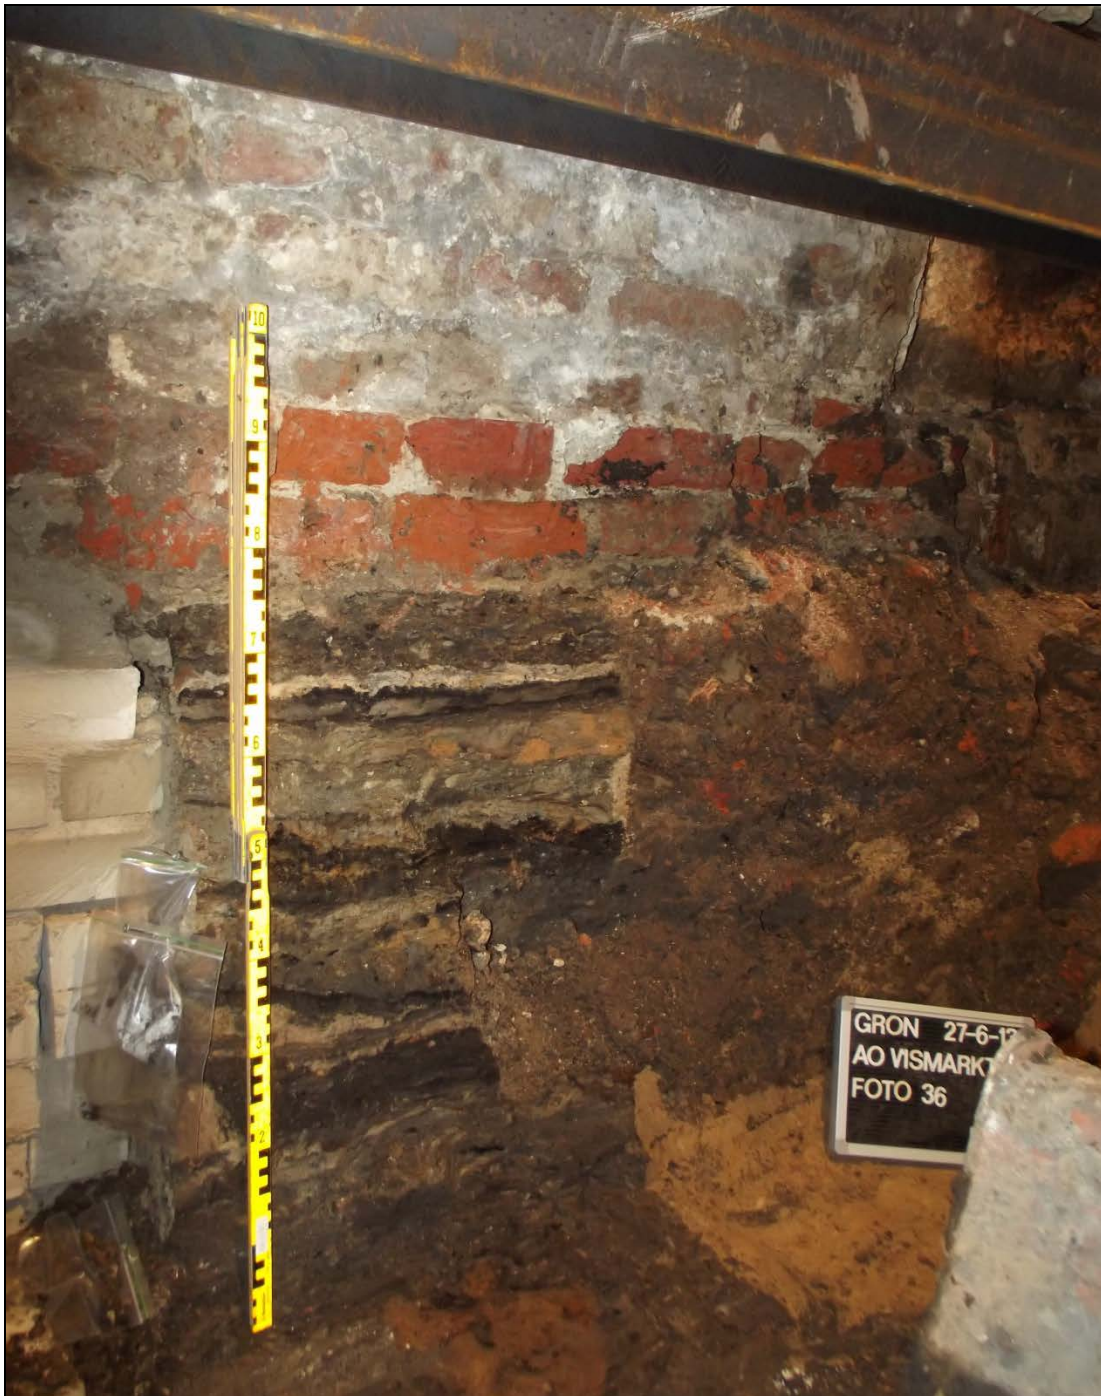
Afbeelding 23. Foto van Profiel 1, onder de oostelijke zijgevel, genomen vanuit westelijke richting. De opeenvolging van verschillende vloer- (lichtbruin) en bewoningsniveaus (zwart) is duidelijk zichtbaar. Rechts is de grondverbetering van Spoor nr. 70 zichtbaar, met een rechte insteek door alle oudere niveaus.

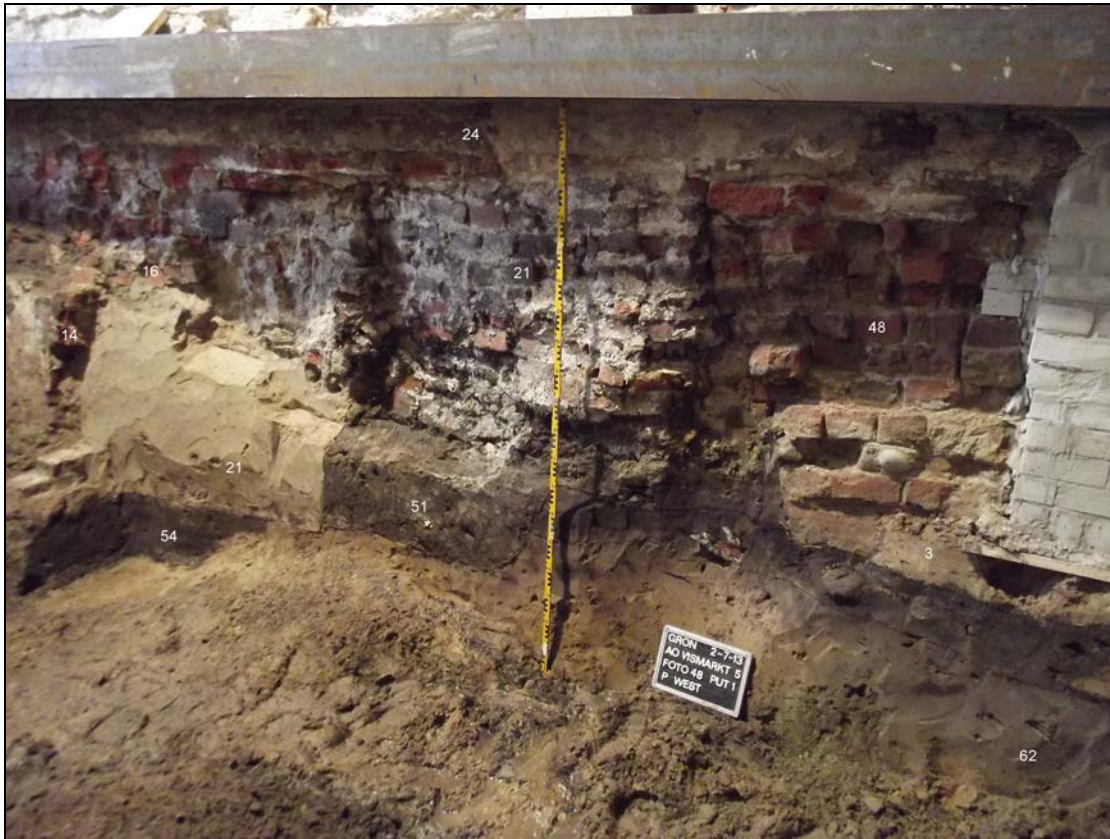
Afbeelding 27. Foto van het westelijke profiel met de diverse muurdelen en grondverbeteringen. Linksonder de aanzet van de sloot Spoor nr. 54. Rechtsonder het esdek (de donker humeuze laag), met daaronder de aanzet van greppel Spoor nr. 62.

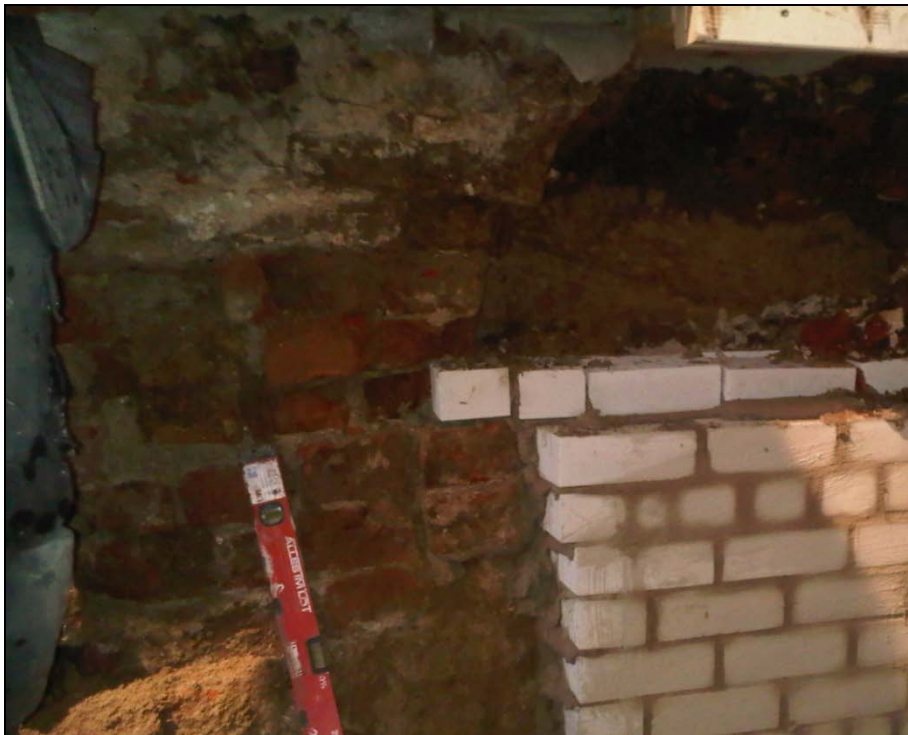
Afbeelding 29. Foto van muurwerk, Spoor nr. 48, met mogelijk een aanzet van een grondboog. Foto: G. Kortekaas, Gemeente Groningen.

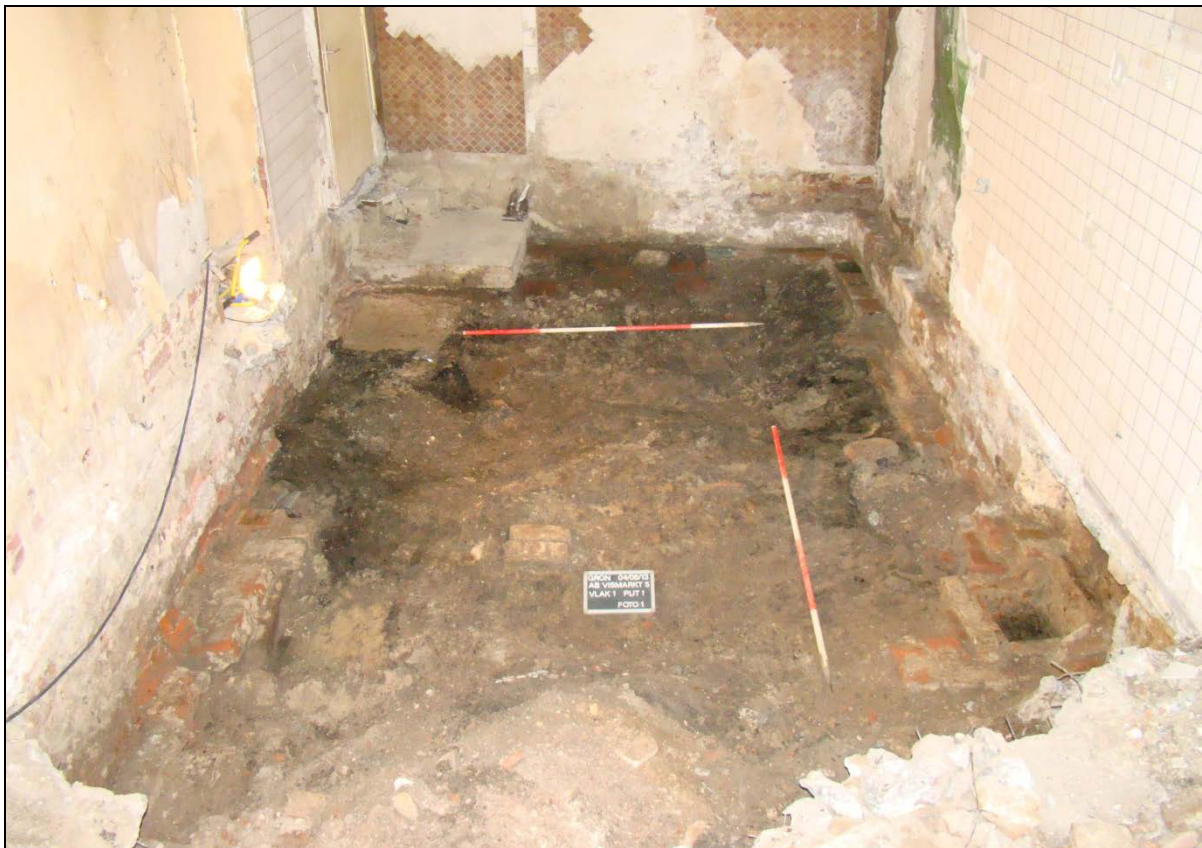
Afbeelding 30. Overzicht van het onderzoekgebied met het eerste vlak (Vlak 1), aangelegd op het niveau van de onderzijde van de fundering van de gevelmuren.

Tijdens het verdiepen naar Vlak 1 kwamen de funderingen ter plaatse van het achterste deel van het huidige pand bloot te liggen, waardoor iets meer kan worden gezegd over de opbouw van dit muurwerk. De fundering van de zijgevels betrof echter niet bepaald een fors muurwerk. Het opgaande muurwerk van de westelijke zijgevel (Spoor nr. 24) was gefundeerd op een vlijlaag. Deze fundering rustte weer op de diepere muurdelen Spoor nr. 16, 21 en 48. Slechts de onderste twee steenlagen waren niet bepleisterd, een 5 of 10-lagenmaat kon derhalve niet worden bepaald. De gebruikte bakstenen hebben een formaat van 30 x 14.5 x 8 cm, waaronder ook incomplete stenen. De opgaande muur van de oostelijke zijgevel (Spoor nr. 9) was gefundeerd op slechts twee versnijdende steenlagen. Deze steenlagen waren opgebouwd uit kopse lagen met stenen met een formaat van ? (vermoedelijk 28) x 14 - 15 x 7 cm. Het muurwerk stond koud op de intacte oudere ophooglagen en vloerniveaus. De onderzijde van de westelijke zijgevel lag op een niveau van 5.37 - 5.38 meter +NAP en die van de oostelijke zijgevel op 5.27 - 5.29 meter +NAP.

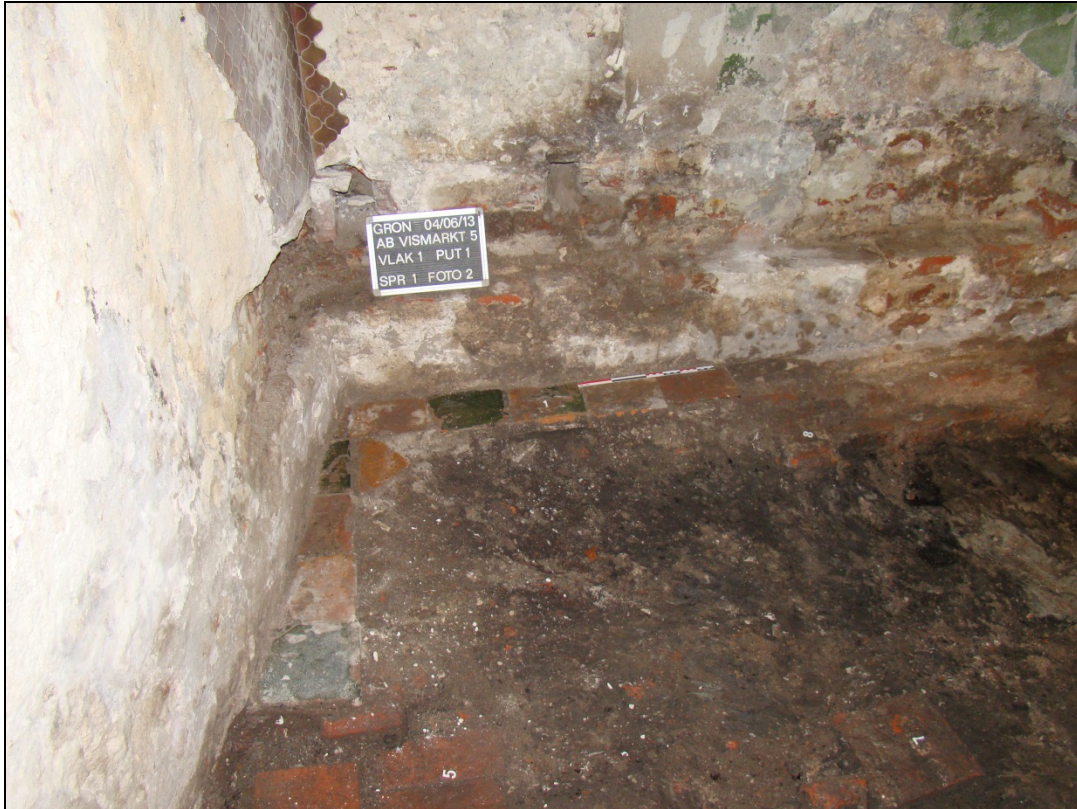
Afbeelding 31. Resten van de plavuizenvloer (Spoor nr. 1) in de noordoostelijke hoek van het pand. Deze zijn aangebracht op de bovenste van de twee funderingslagen.

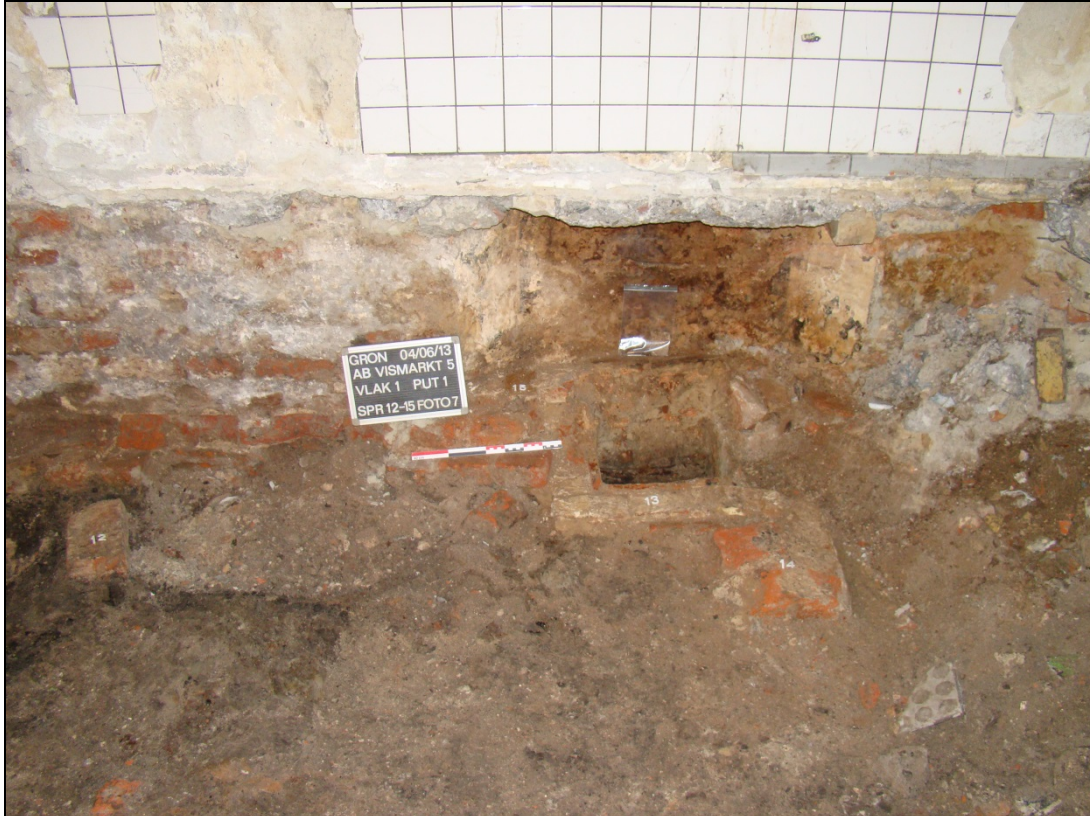
Afbeelding 32. De haardplaats (Spoor nr. 13) met uitsparing in de oostelijke zijgevel. Voor de haardplaats is nog net de aanzet van de deels uitgebroken noordelijke kelder muur te zien (Spoor nr. 14).

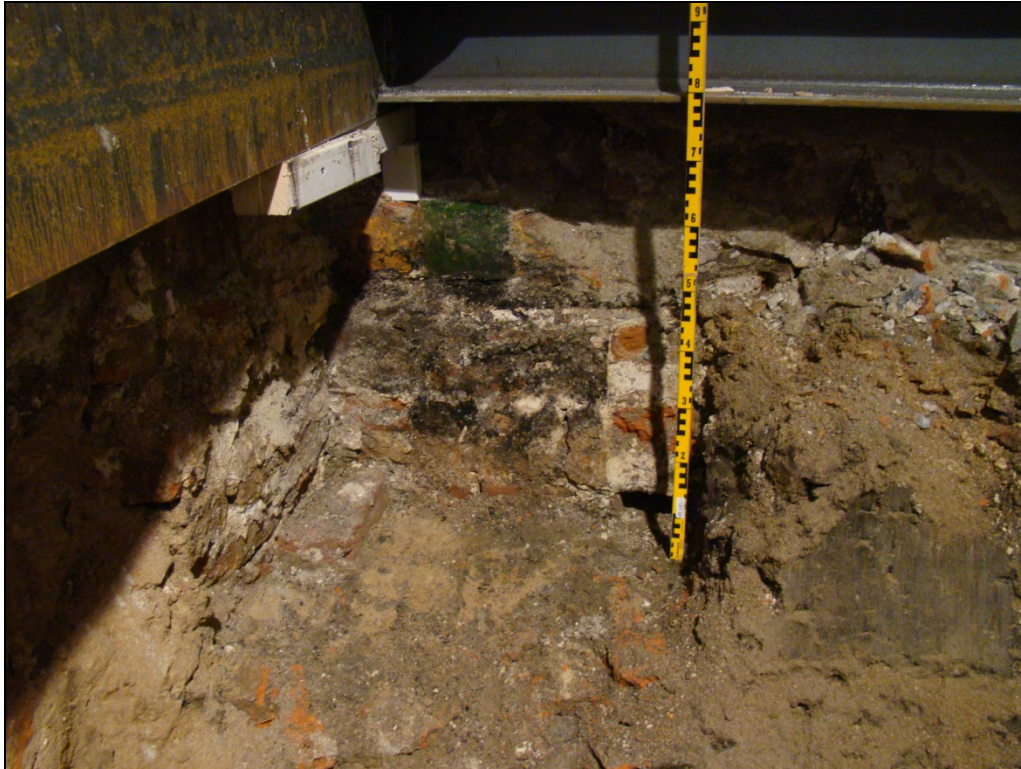
Afbeelding 33. Doorsnede van de haardplaats (Spoor nr. 44) in de noordwesthoek van het pand. Bovenlangs een plint van plavuizen.

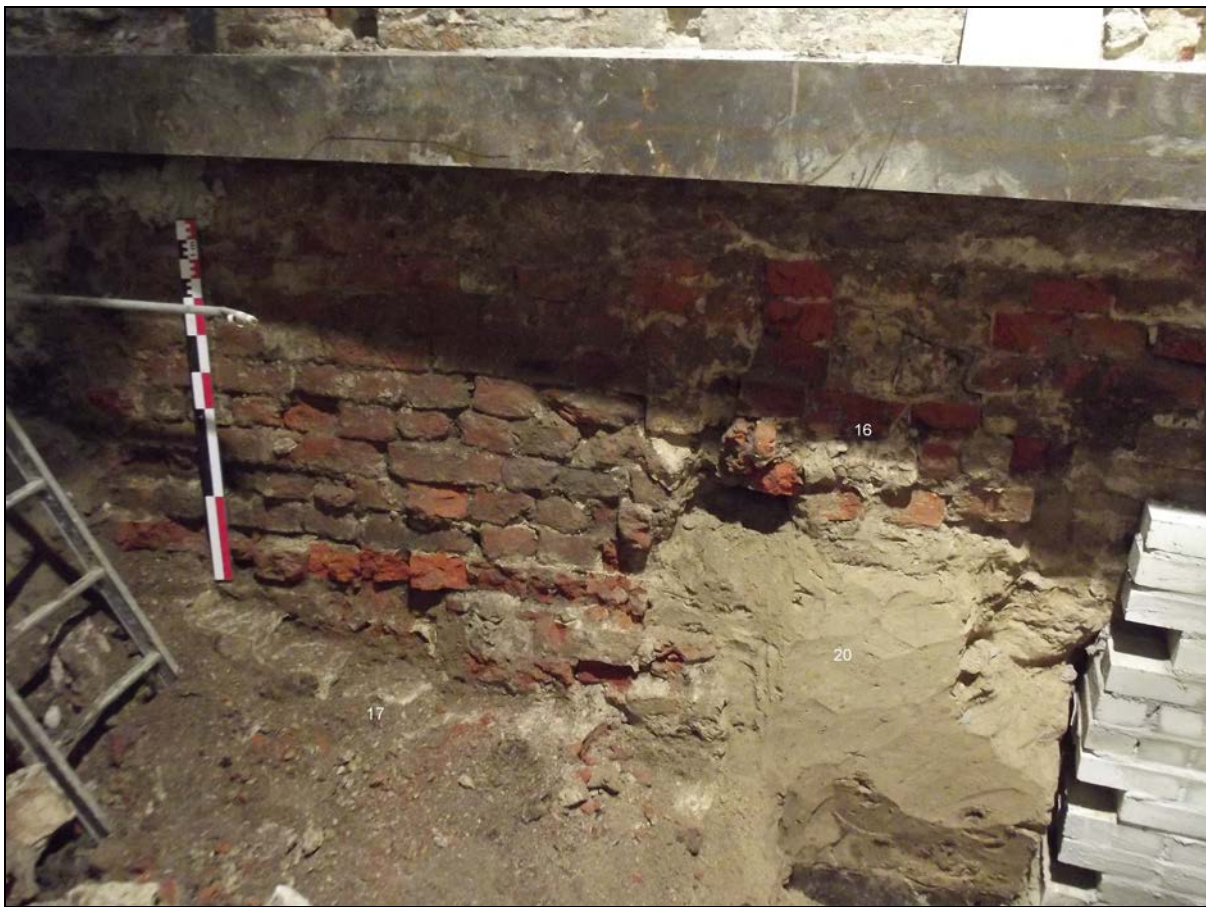
Afbeelding 34. Foto genomen na het gedeeltelijk slopen van de westelijke keldermuur. Hierachter kwam de fundering van de zijgevel tevoorschijn met een bijgekapte vlijlaag en daaronder vermoedelijk een puinlaag. Rechts ernaast de poer, Spoor nr. 16, op een grondverbetering (Spoor nr. 20).

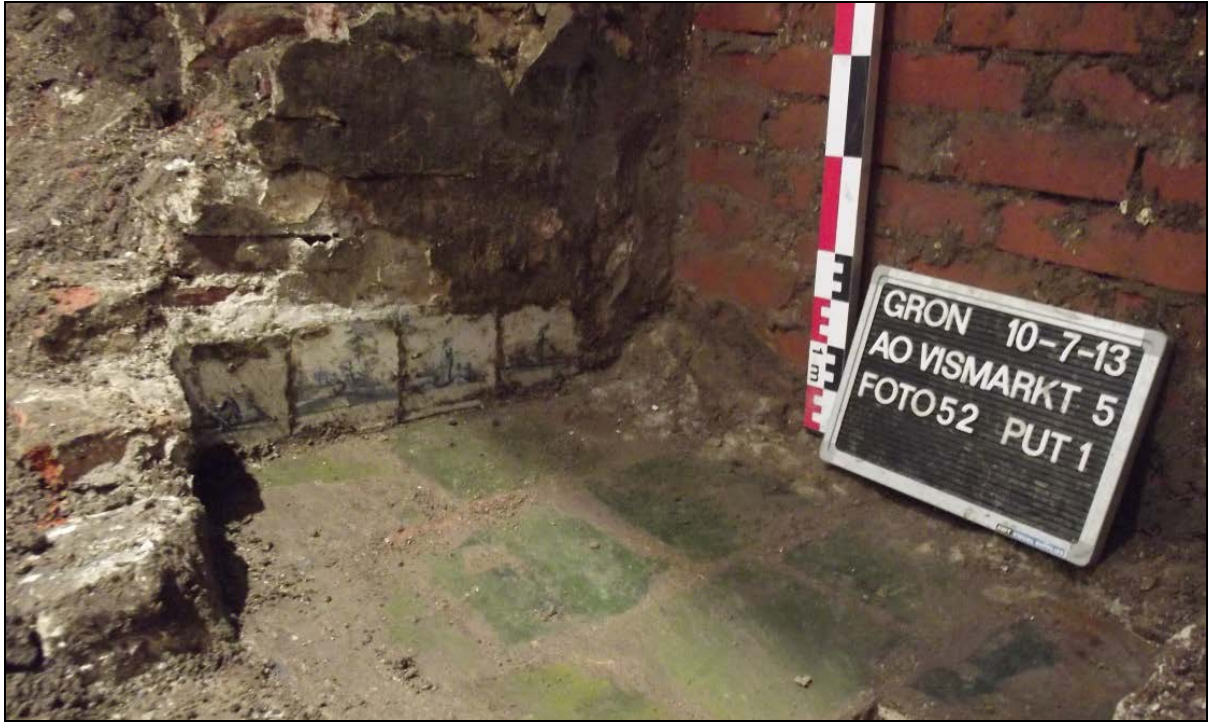
Afbeelding 37. Een close-up van de plint met wandtegels in de ruimte achter de dichtgezette doorgang.

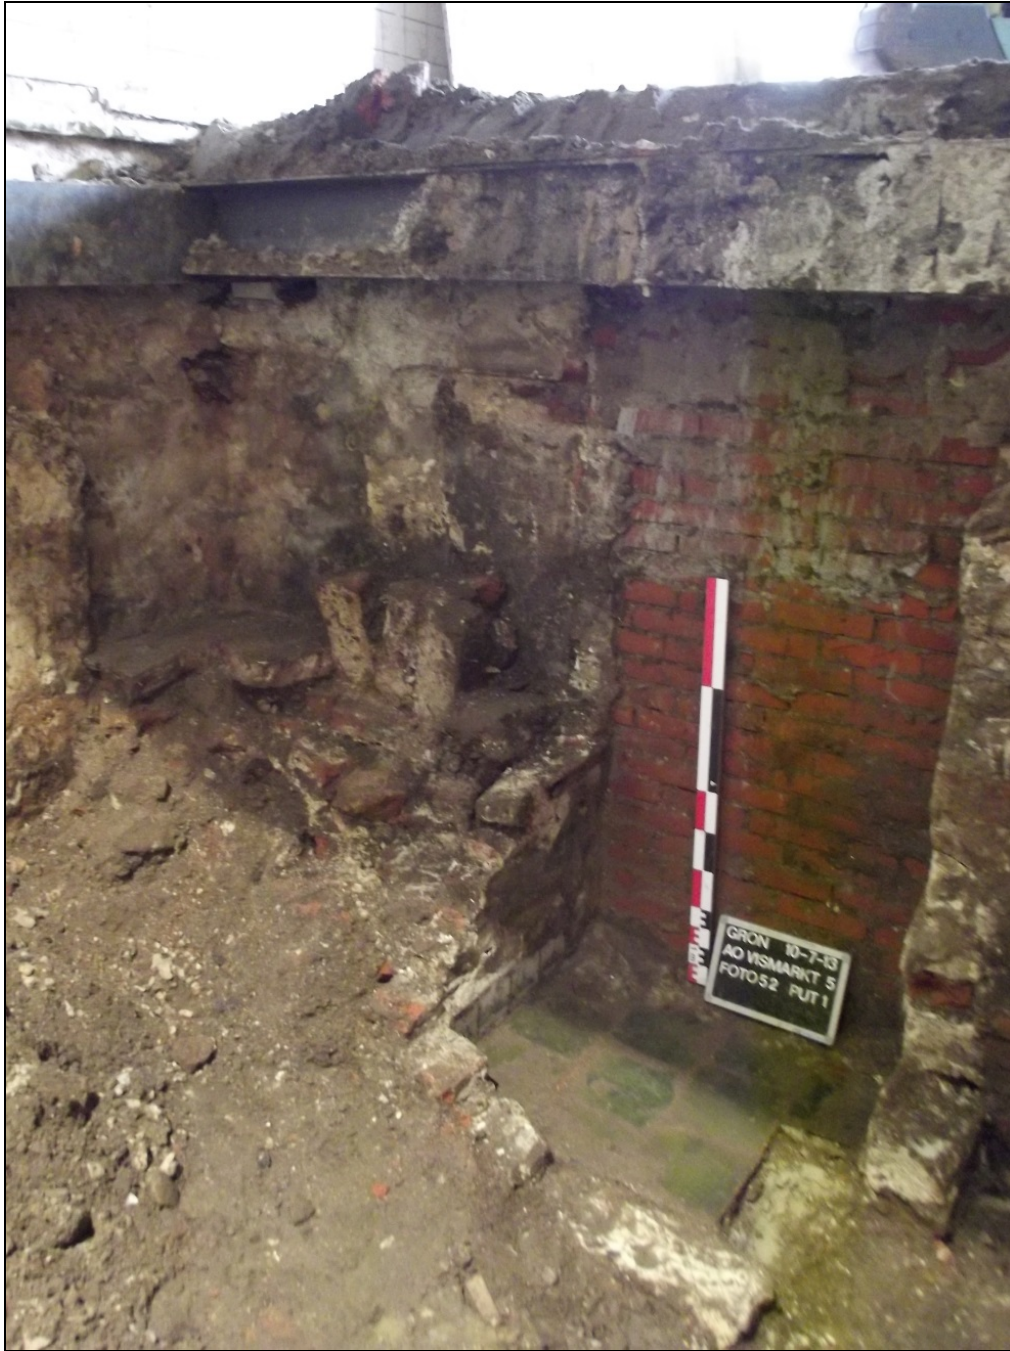
Afbeelding 38. Het keldercompartiment naast de dichtgemetselde ingang (Spoor nr. 67). Rondom deze ruimte is het dichtgestorte kelderdeel zichtbaar.

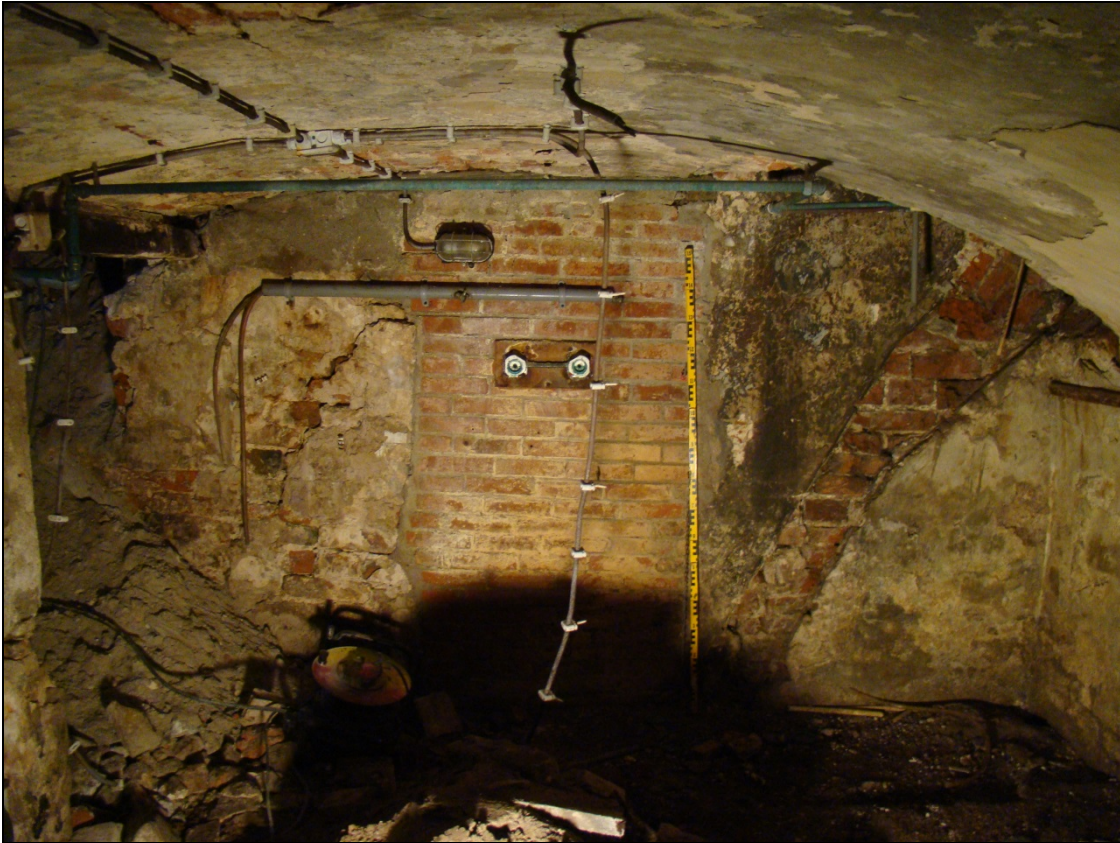
Afbeelding 39. De binnenkant van de bestaande kelder. Foto genomen vanuit zuidoostelijke richting.

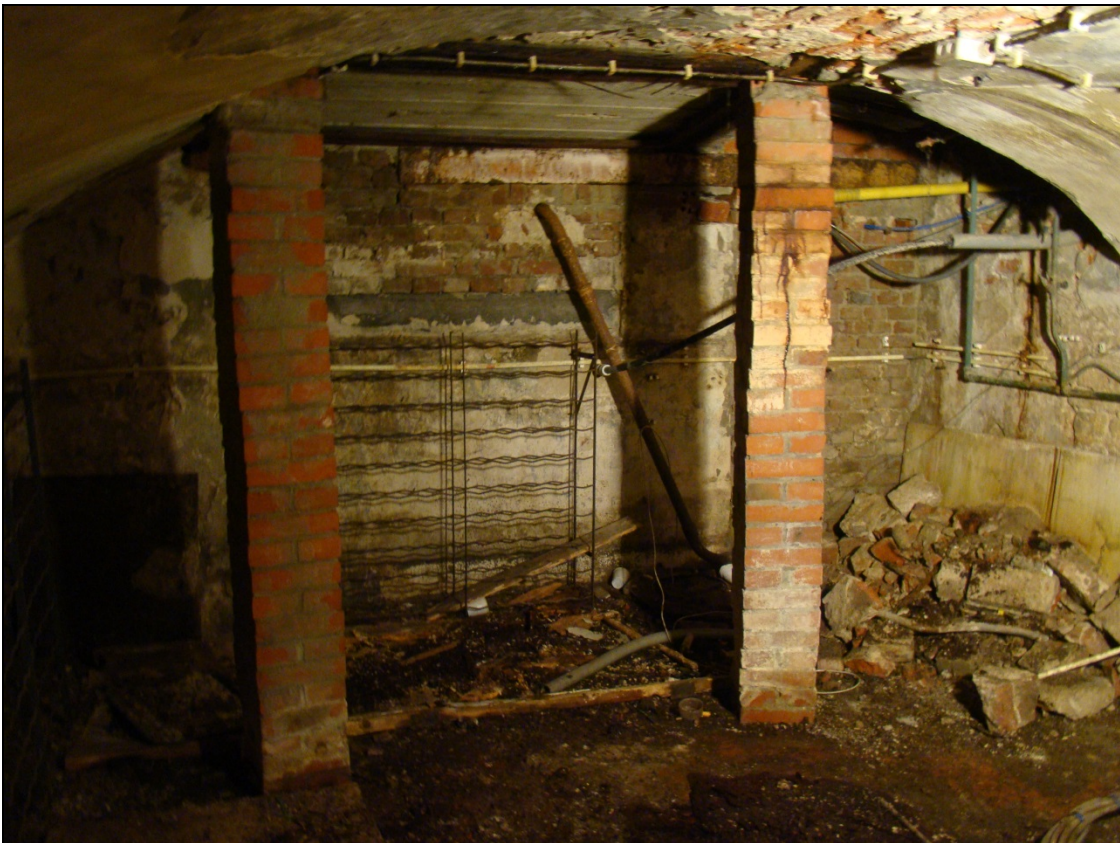
Afbeelding 40. De binnenkant van de bestaande kelder. Foto genomen vanuit noordwestelijke richting.

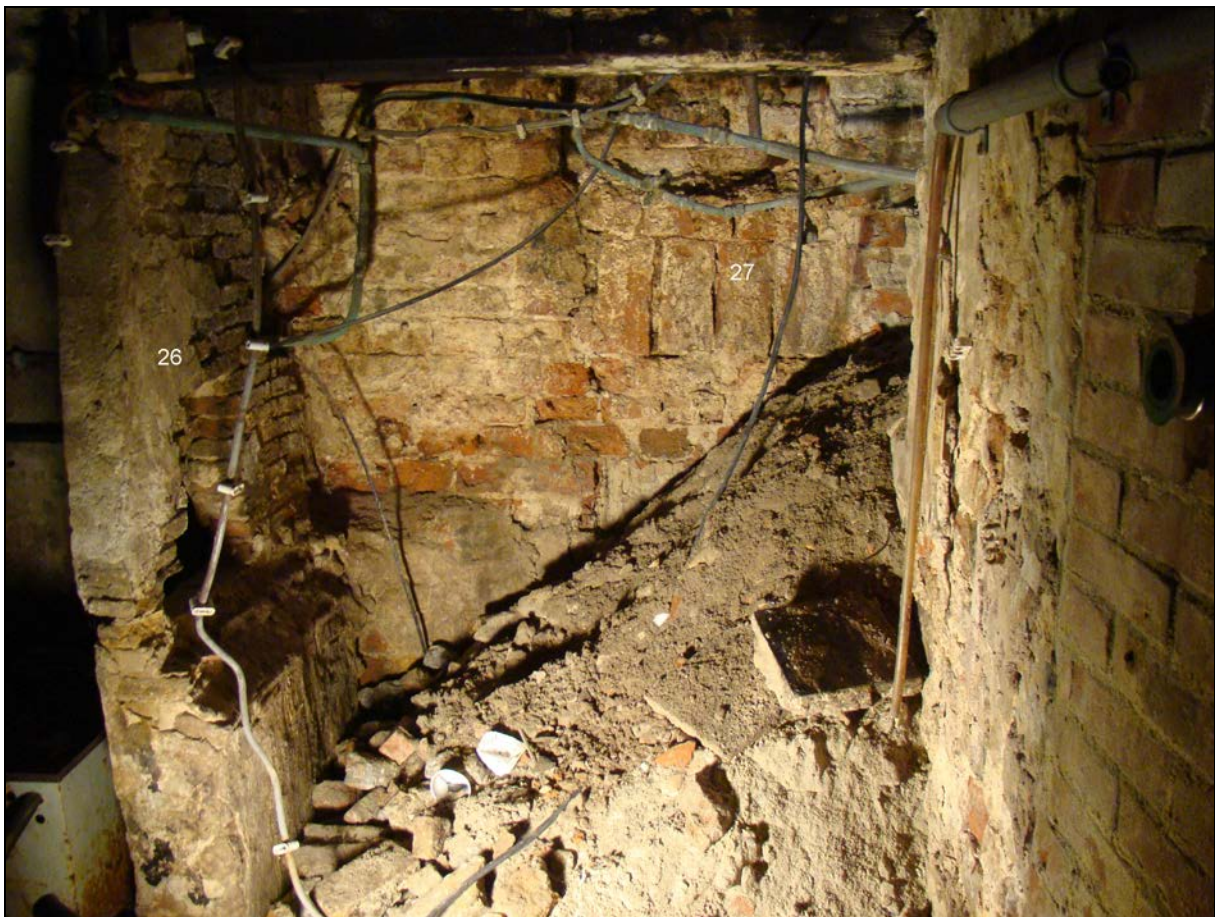
Afbeelding 41. De binnenkant van de bestaande kelder richting het zuidwesten gezien. Links het scheidingsmuurtje Spoor nr. 26 en in de kelderwand is de dichtgemetselde opening, Spoor nr. 27, zichtbaar.
