Archeologische Begeleiding Verbouwing Vismarkt 5, Groningen, Gemeente Groningen

SOB Research,
Instituut voor Archeologisch en Aardkundig Onderzoek

SOB Research Project nr.: 2093-1305

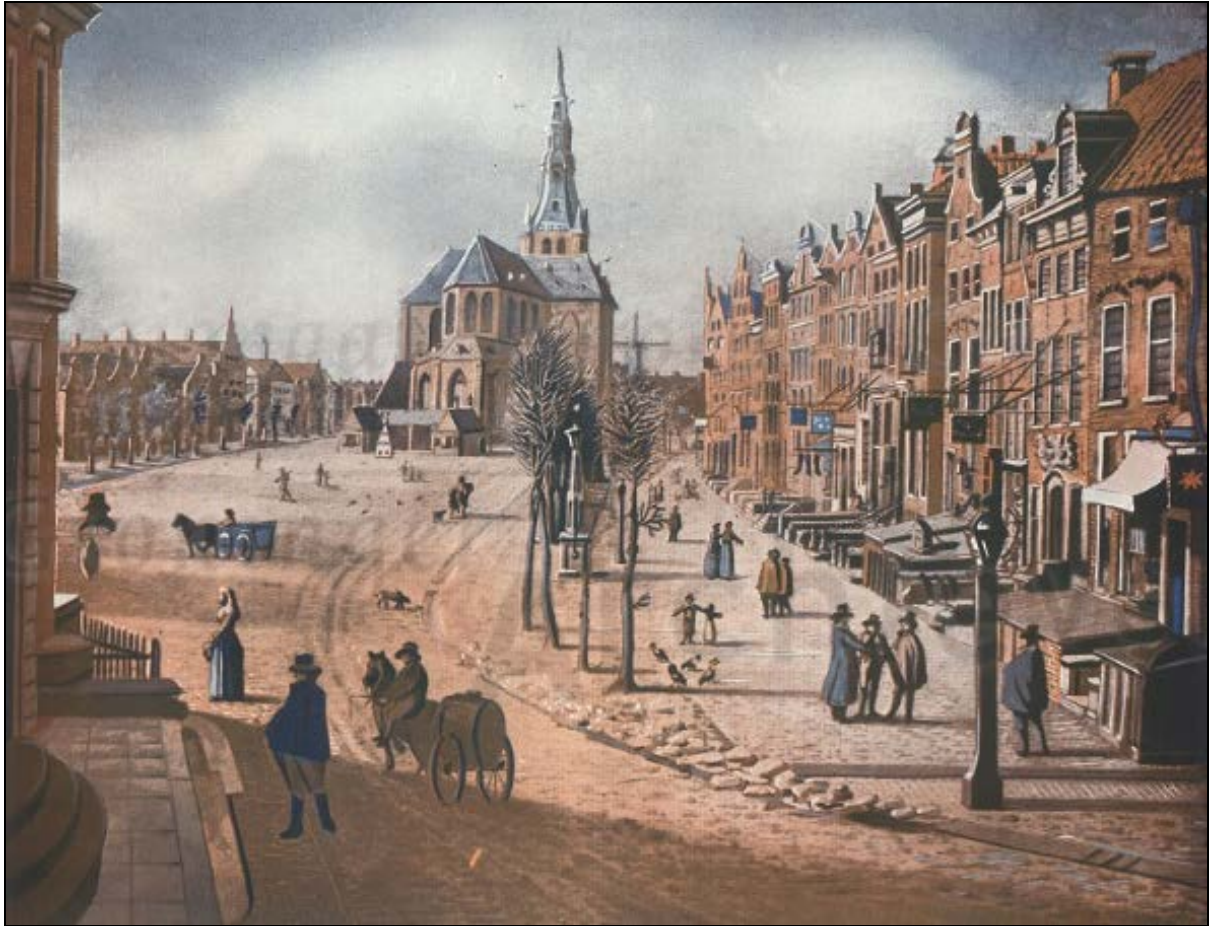
Afbeelding 42. Een oude prent van de Vismarkt te Groningen omstreeks 1800. Het vierde huis vanaf de rechterkant is Vismarkt 5. Bron: Groninger Archieven.

Eveneens zijn in latere tijd ter versteviging van het keldergewelf nog twee poeren aangebracht (met een baksteenformaat van 21 x 10.5 x 5 cm). Dit alles impliceert dat de kelder toegankelijk is geweest vanaf de straatzijde aan de Vismarkt. Op een prent van rond 1800 is nog te zien dat het pand op Vismarkt 5 een kelderingang aan de straatzijde had, evenals de buurman op nummer 7 (zie Afbeelding 42). Een dergelijke uitbouw, van waar de kelder aan de straatzijde toegankelijk was, werd in de stad Groningen een potkast ('potkaaste') genoemd.

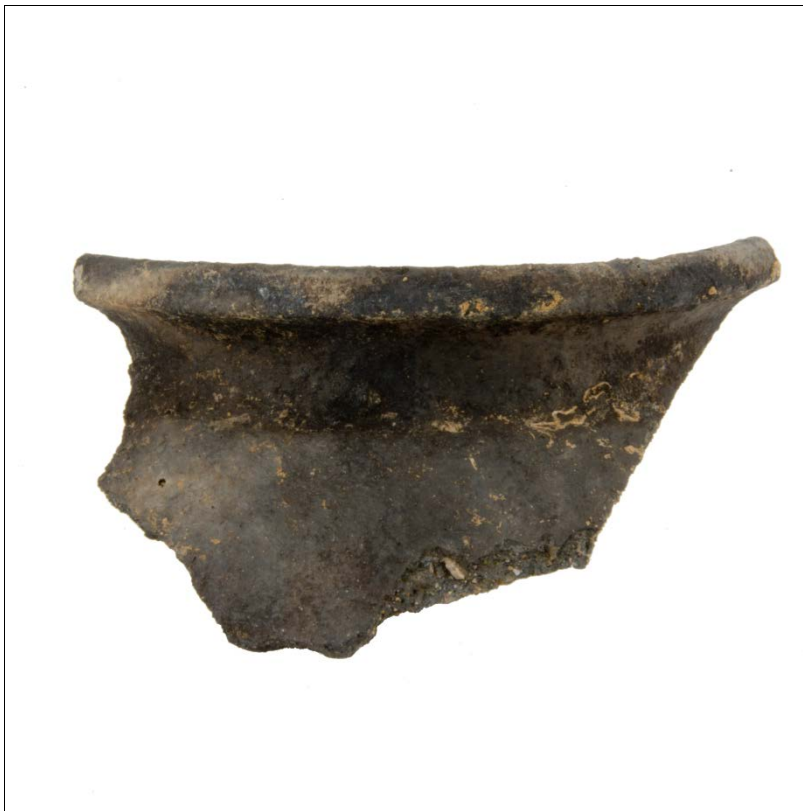
Afbeelding 44. Voorbeeld van een van de aangetroffen randen van een kogelpot, Vondst nr. 19b. Foto: Liesbeth Hofste Fotografie.

De meest kenmerkende exemplaren onder de aangetroffen aardewerkfragmenten betreffen de randen. De verschillende randtypen die zijn aangetroffen hebben zowel weinig tot niet verdikte randen, als meer geaccentueerde verdikte afgeronde en vierkante randen. Daarnaast werd een voorbeeld van een breed uitstekende afgeplatte rand aangetroffen. In veel gevallen was sprake van een meer of minder geaccentueerde dekselgeul.

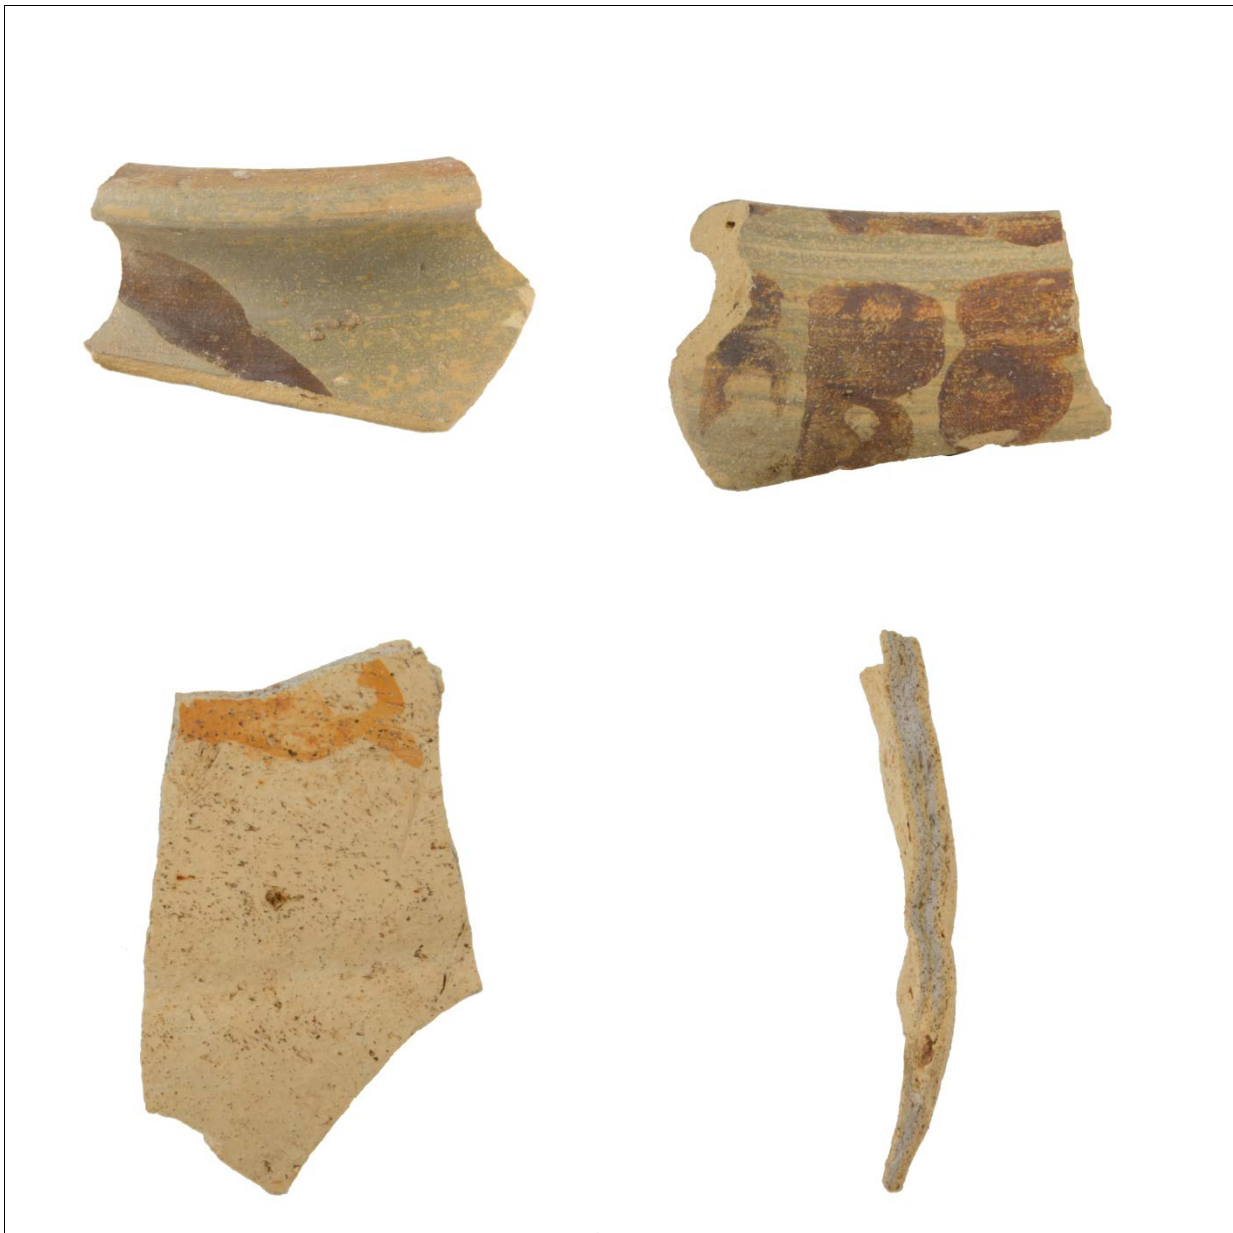
Afbeelding 46. Voorbeelden van aangetroffen baksel van Pingsdorf-aardewerk. Boven: binnen- en buitenzijde randfragment met beschildering (Vondst nr. 23a). Onder: buitenzijde en breukvlak wandfragment (Vondst nr. 19a). Foto: Liesbeth Hofste Fotografie.

De tweede groep aardewerk betreft geelwitbakkend aardewerk van het type Pingsdorf. Dergelijk aardewerk werd onder meer geproduceerd in het Rijnland (o.m. Pingsdorf en Brühl) en in het Maasland (o.m. Brunssum en Schinveld). In totaal zijn tien fragmenten van dit type aangetroffen, waarvan 8 fragmenten uit één spoor (Spoor nr. 55) en afkomstig van slechts één exemplaar. Negen van de tien fragmenten hebben een uniform baksel, lichtgeel met een licht blauwgrijze kern. Vermoedelijk zijn deze scherven afkomstig van een (tuit)pot. Deze was slechts voor een deel versierd met de rode beschildering, aangezien de meeste scherven een enkel klein vlekje rode verf vertonen, en verder onbeschilderd zijn. Vermoedelijk betreft het een gedeelte van de onderhelft van een (tuit)pot, aangezien in de loop van de ontwikkeling van het Pingsdorf-type, een steeds minder grote oppervlakte werd beschilderd. De versiering bevond zich dan in de meeste gevallen op de schouders. Hoewel duidelijke aanknopingspunten voor een datering ontbreken, is op basis van hetgeen boven geschetst, een datering in de 11^{de}/ 12^{de} eeuw meer waarschijnlijk dan een datering in de 10^{de} eeuw.

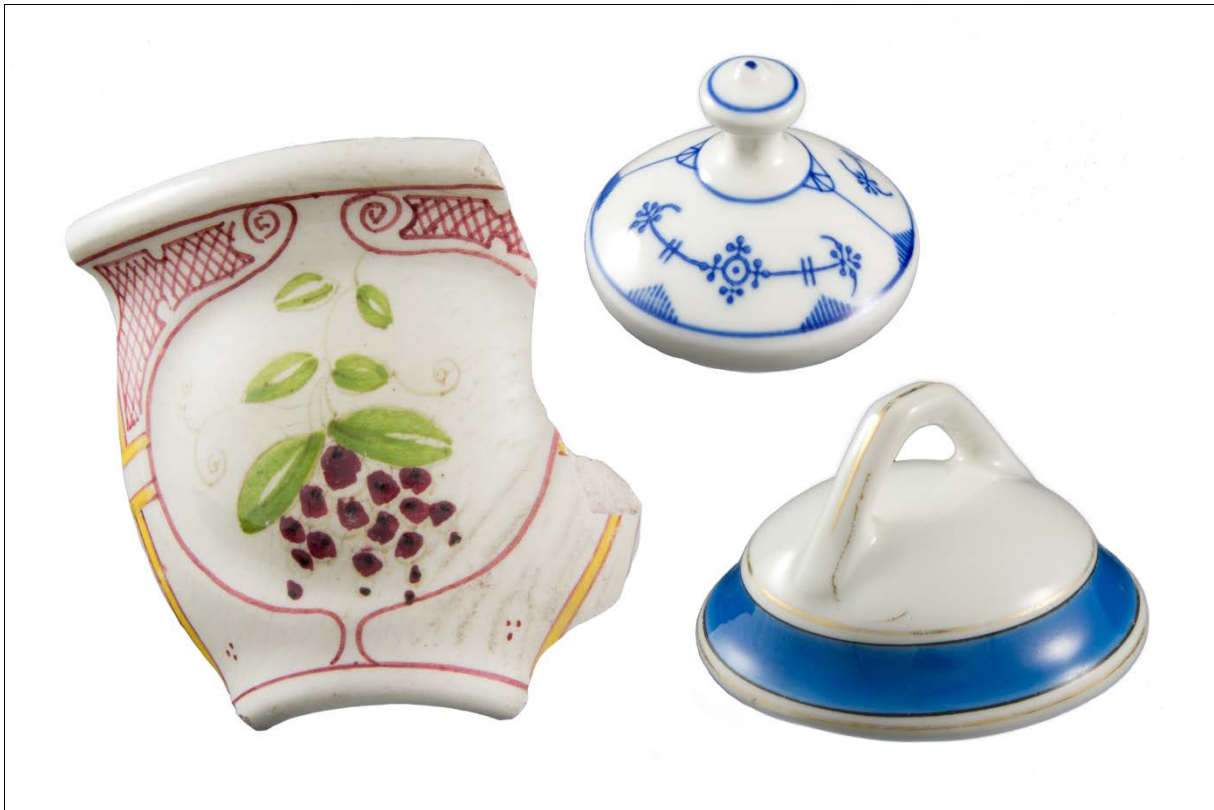
Afbeelding 48. Enkele voorbeelden van aardewerk dat in de dichtgestorte kelderentree werd aangetroffen uit het einde van 19^{de} en begin 20^{ste} eeuw. Links een fragment van een bloempot (industriële witbakkend). Rechts twee theepot-dekzels van porselein. (Vondst nr. 27f, e en d). Foto: Liesbeth Hofste Fotografie.

De aangetroffen fragmenten van porselein betreft een tweetal complete deksels van theepotten en vier fragmenten van een theepot. De overige fragmenten zijn afkomstig van kopjes. Het betreft voornamelijk Europese porselein uit het einde van de 19^{de} of het begin van de 20^{ste} eeuw.

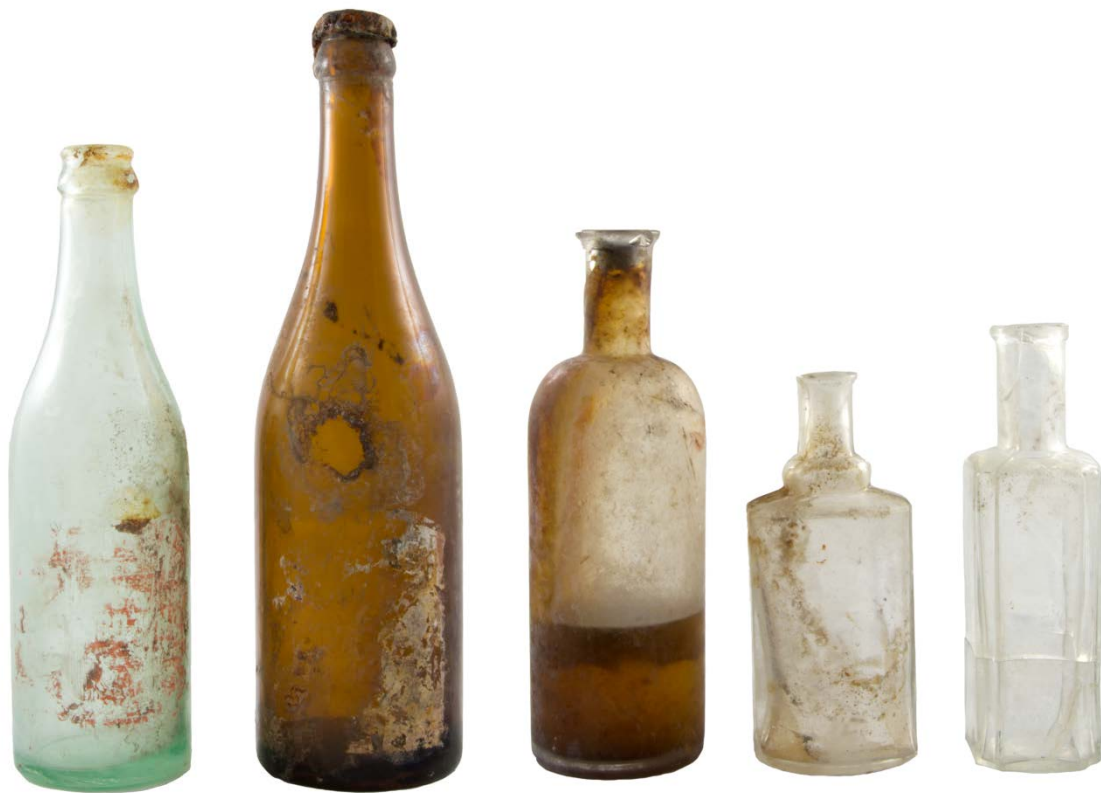
Afbeelding 50. Complete flessen uit de 19^{de} en begin 20^{ste} eeuw, aangetroffen in de dichtgestorte kelderentree en afkomstig uit een kuil. (Vondstnr. 26 b, a en 1 g, h en f). Foto: Liesbeth Hofste Fotografie.

Een fles van bruin gekleurd glas betreft een bierfles met een kroonkurk. Er zijn nog papierresten van een etiket zichtbaar. Een tweede fles is van blank glas en heeft eveneens nog resten van een papieren etiket. De letters 'BOZEN' zijn nog juist leesbaar. Vermoedelijk gaat het om een frisdrankfles met een oorspronkelijke inhoud met frambozensmaak. Een derde flesje van blank glas is in doorsnede zeshoekig. Het betreft een Eau de cologne fles met de tekst 'Rue de la Cloche, No 4711 á Cologne'. Het vierde flesje is rond in doorsnede en heeft een standring. De opening is voorzien van een kurkafsluiting. Een vijfde flesje van blank glas is in doorsnede vierkant met concave hoeken. Op de bodem zijn de letters en cijfers 'D&C 1' te lezen. Een bodem van een zesde flesje is eveneens van blank glas. Op de bodem is '800 i' leesbaar. Een laatste fragment van een fles behoort toe aan een wijnfles van groen glas.

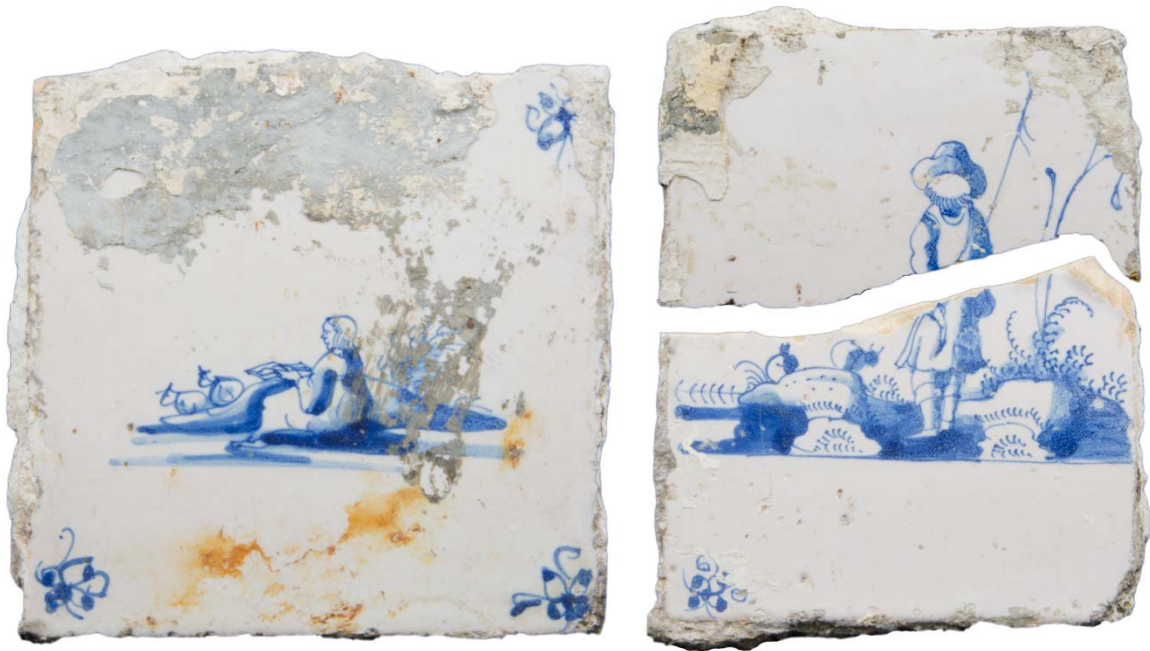
Afbeelding 51. Twee voorbeelden van wandtegels uit de plint van de kelderentree, voorstelling van een herder met schapen en met spinnetjes als hoekmotief. Periode: 1650 - 1700. (Vondst nr. 28b en f). Foto: Liesbeth Hofste Fotografie.

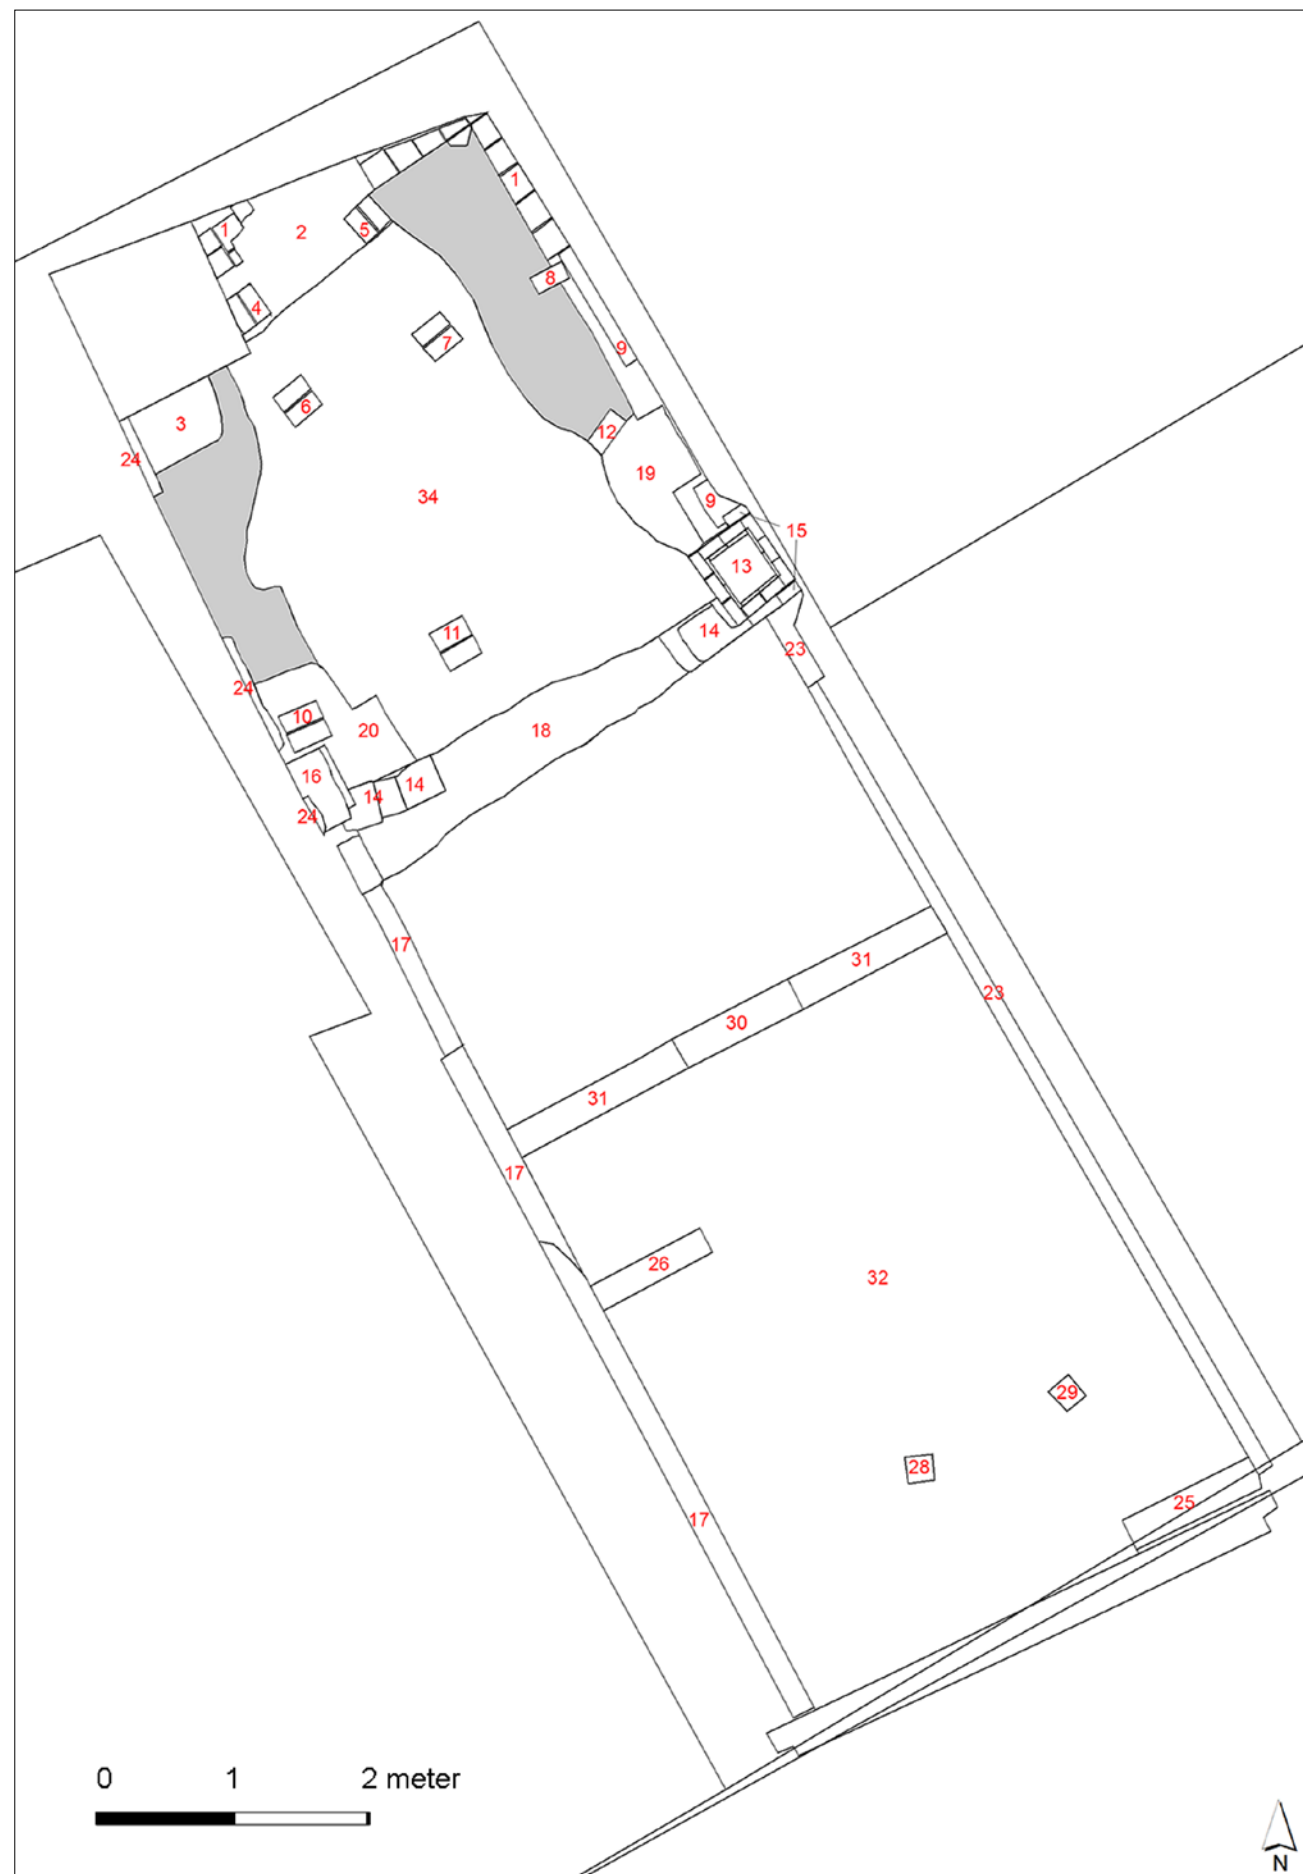
Bijlage 15
Overzichtskaart Vlak 2
met spoornummering (1: 50)

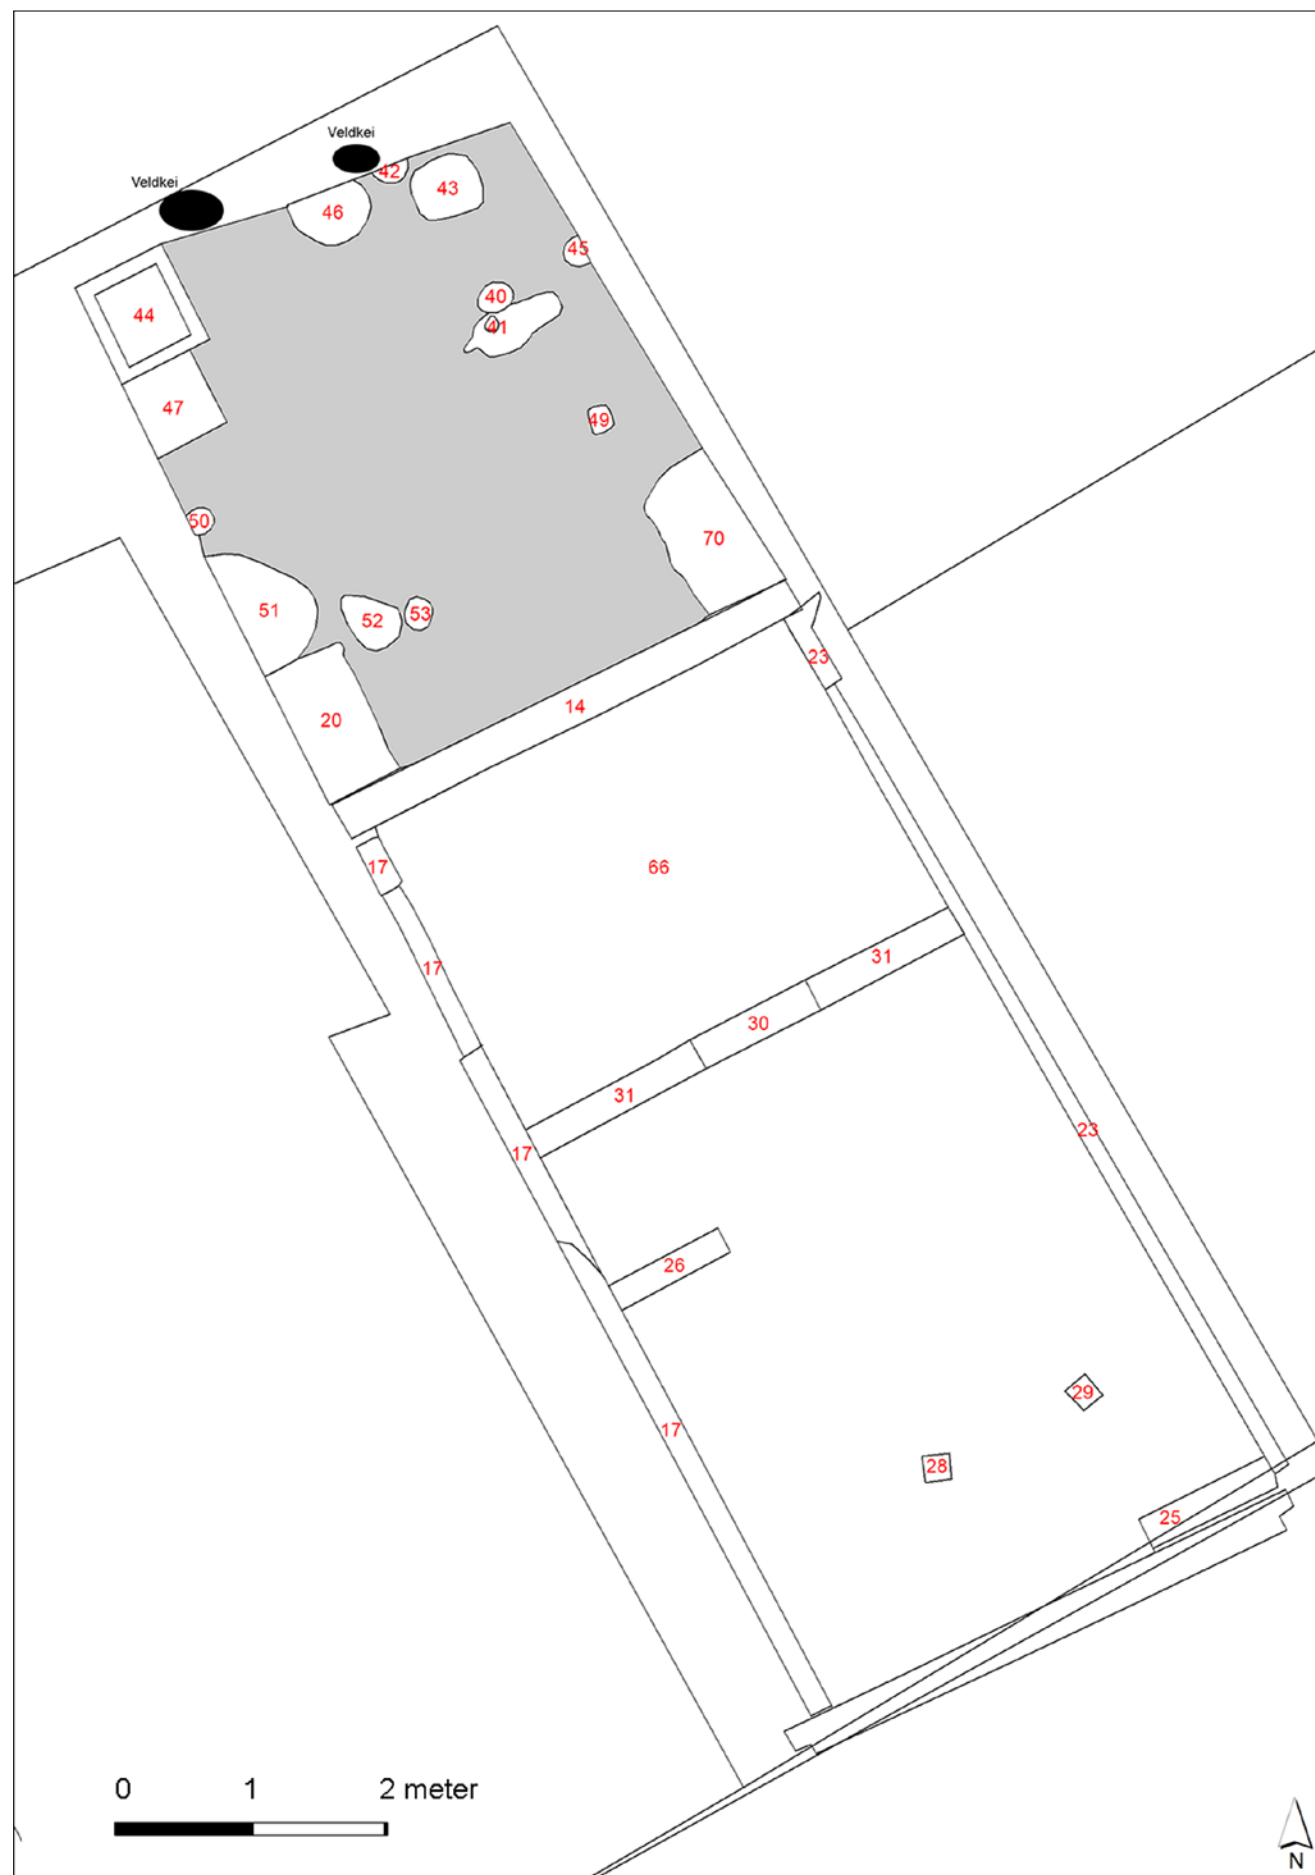
Bijlage 16
Overzichtskaart Vlak 3
met spoornummering (1: 50)

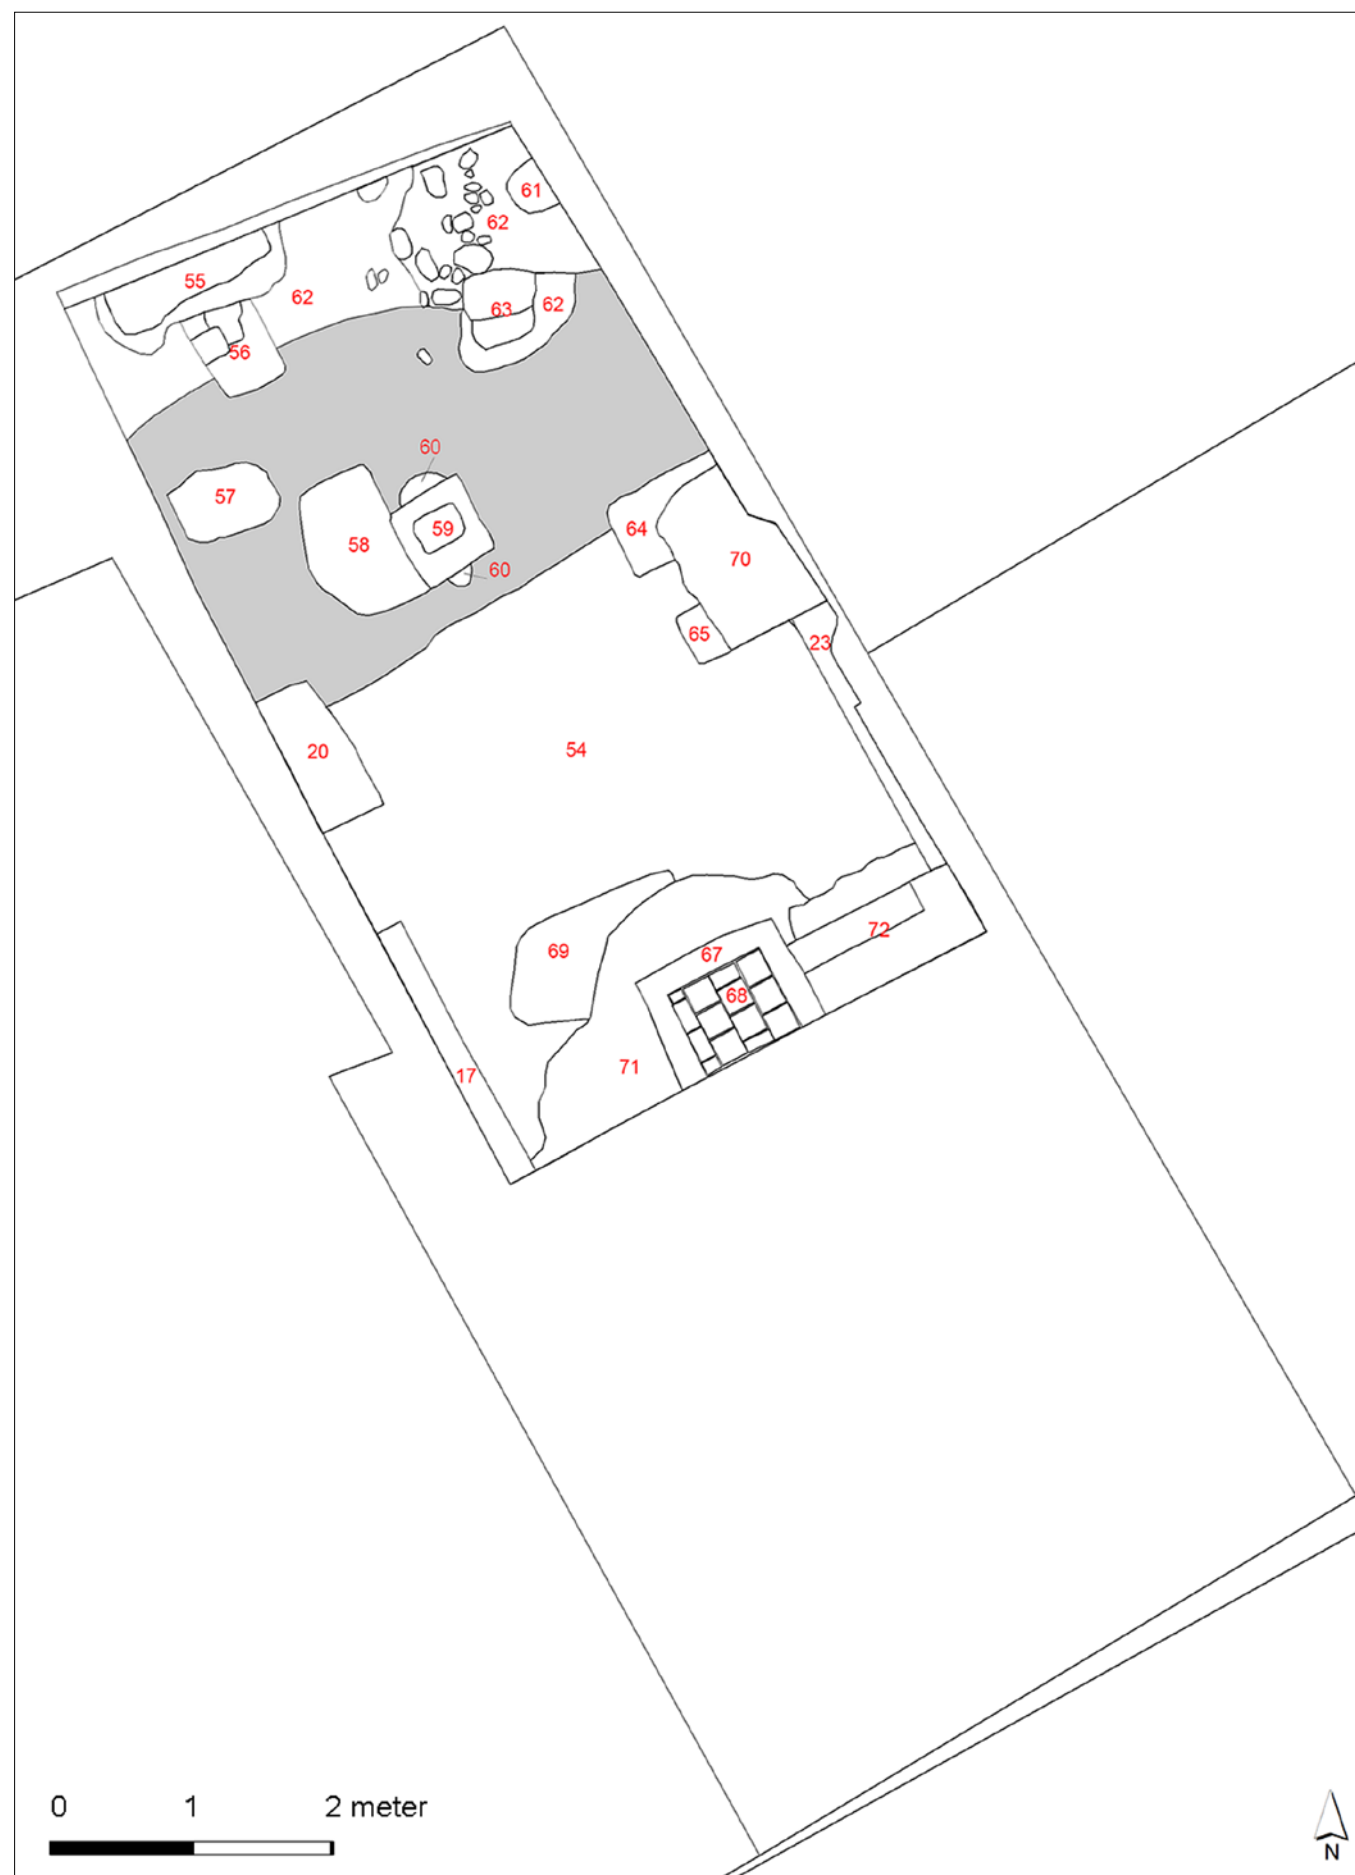
Bijlage 17
Overzichtskaart Vlak 1
met aard sporen (1: 50)

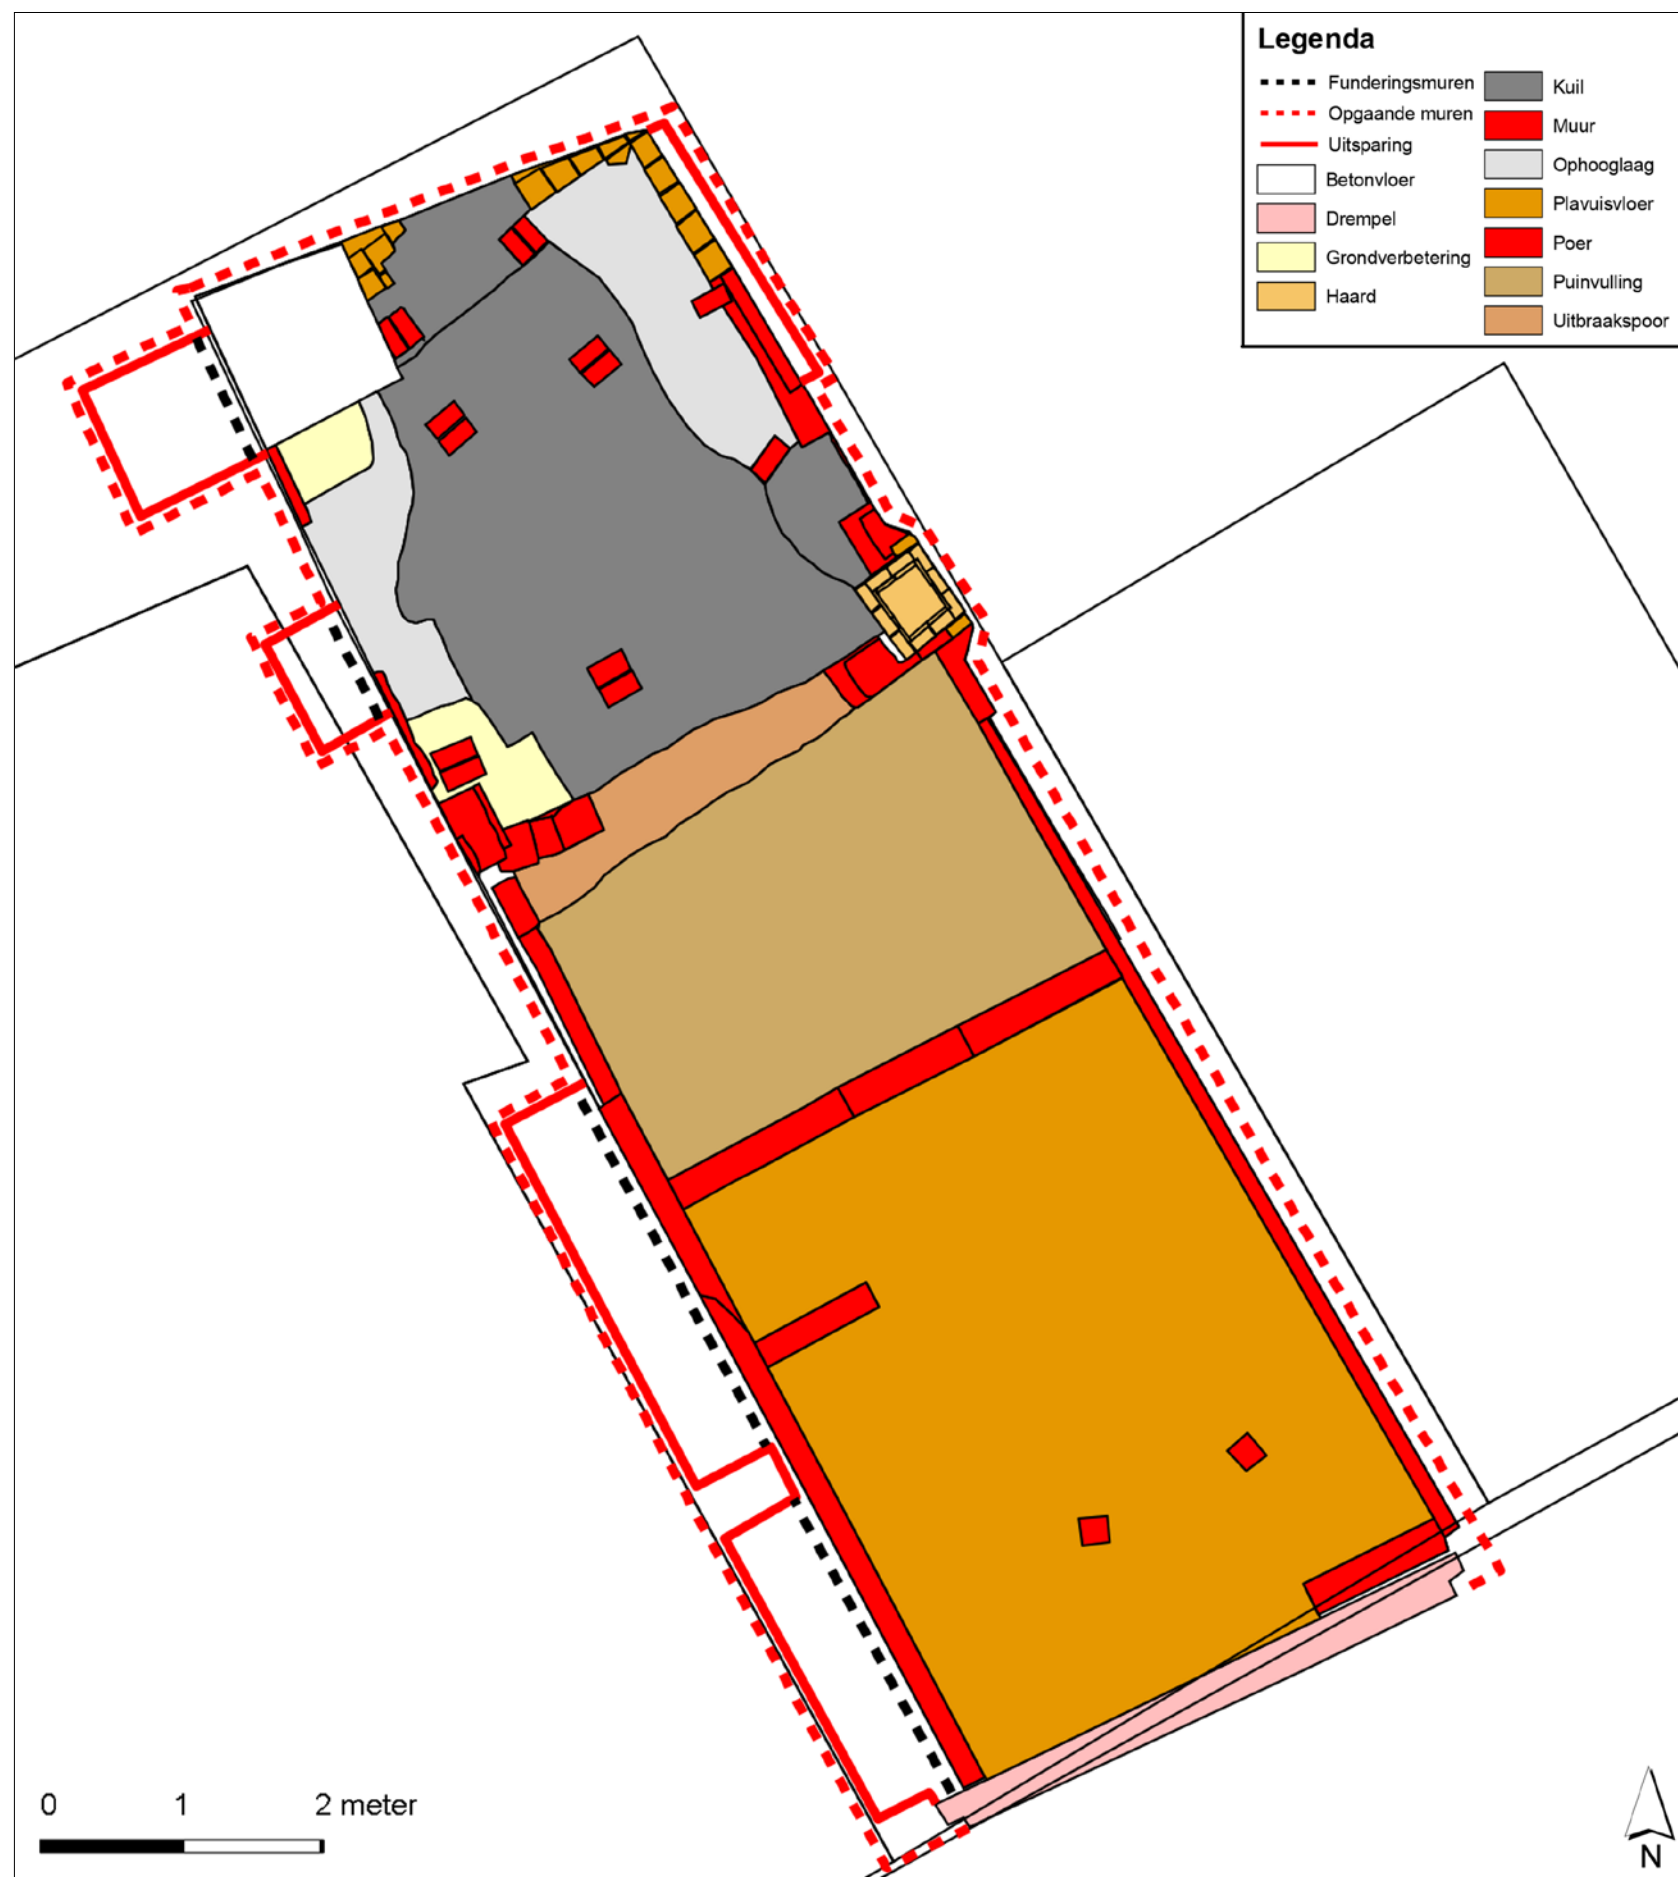
Bijlage 18
Overzichtskaart Vlak 2
met aard sporen (1: 50)
