Archeologisch Rapport 2005/98
Archeologische begeleiding de Bult en de
Schaopedobbe bij Elsloo-Appelscha

projectnr. 16546-154808
revisie 00
december 2005

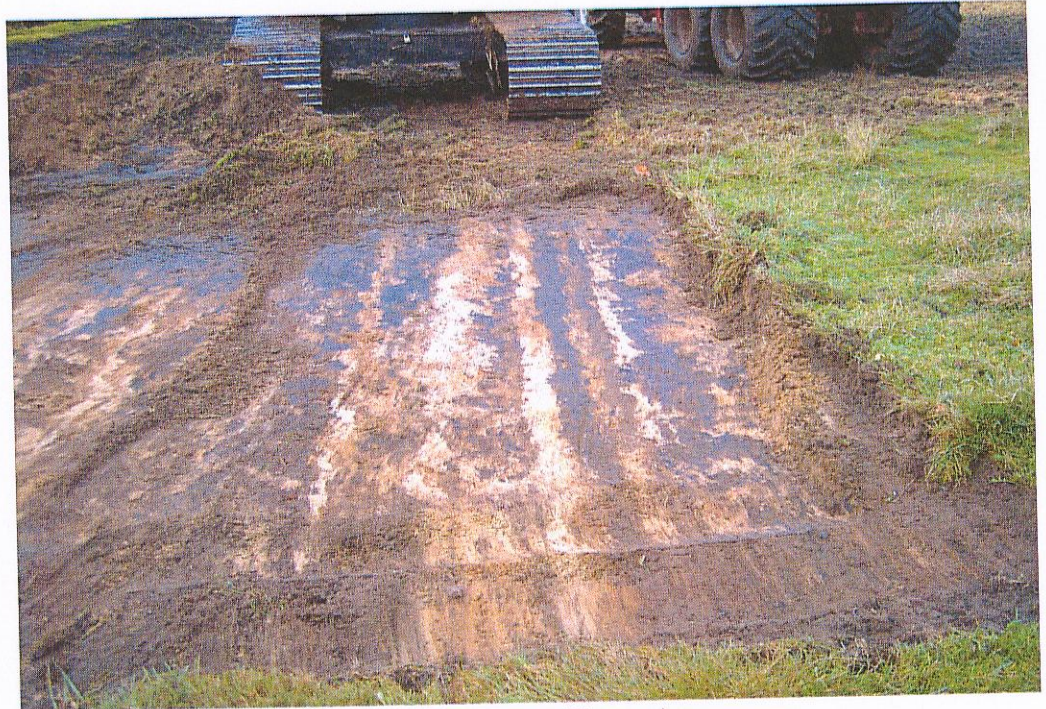
Direct onder de graszode zijn over het gehele oppervlak van het gedempte deel van de dobbe ploegsporen aangetroffen. De bouwvoor is hier gemengd met het bruine en lichtgele zand uit de ondergrond (afb. 2). In de randzone is de bouwvoor ca. 20 cm en in het centrum van de dobbe 40-50 cm dik. Er zijn geen resten van een ringwal waargenomen.

Afbeelding 2. Dobbe 1, ploegsporen in de oostelijke randzone.

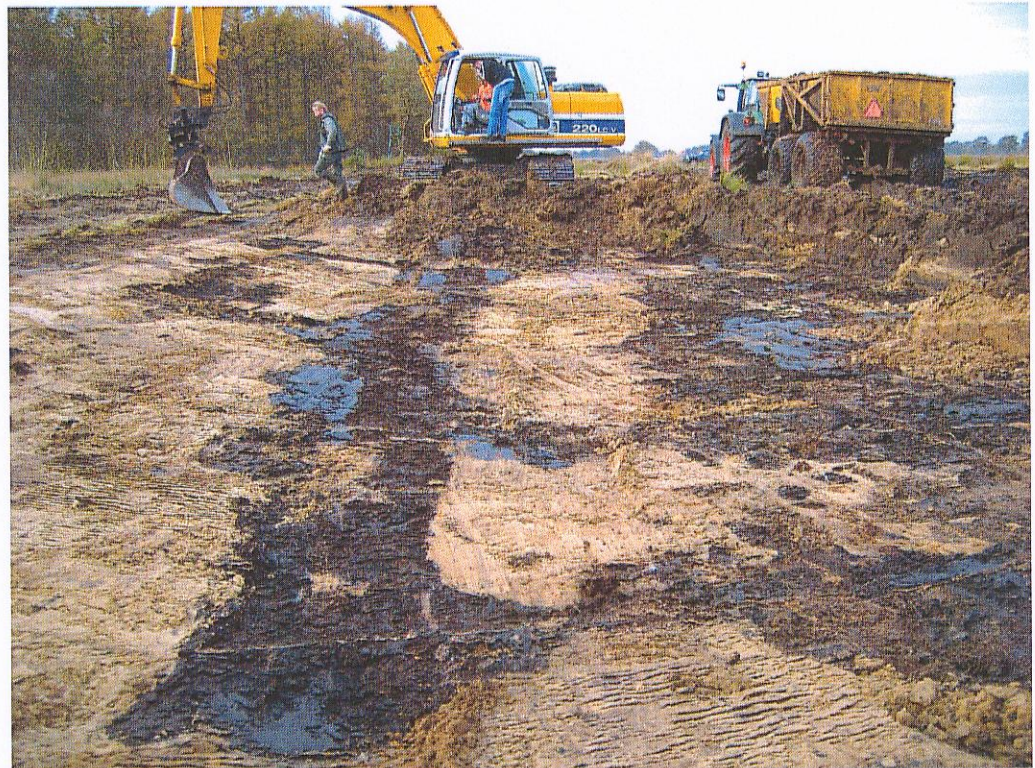
De veraarde veenlaag is hier op een diepte van 30-50 cm -mv en direct onder het opgebrachte zand/bouwvoor aangetroffen. De veenlaag is volledig verstoord, waarbij de verstoorde delen opgevuld zijn met zand. Opvallend zijn de regelmatige spoorvormen van

deze verstoringen, zoals lange parallelle stroken (afb. 4), een vierkant met scherpe grenzen (afb. 5) en een greppel (afb. 6).

Afbeelding 4. Dobbe 2, sterk verstoorde veenlaag.

De eerder genoemde verstoringen in de veenlaag van dobbe 2 (pag. 8) kunnen in verband gebracht worden met een kleinschalige turfwinning. De zwarte veenstroken op afbeelding 4 zijn het restveen. Het veen is ter plaatse van de zandstroken uitgegraven, waarna deze opgevuld raakten met het (opgebrachte) zand.

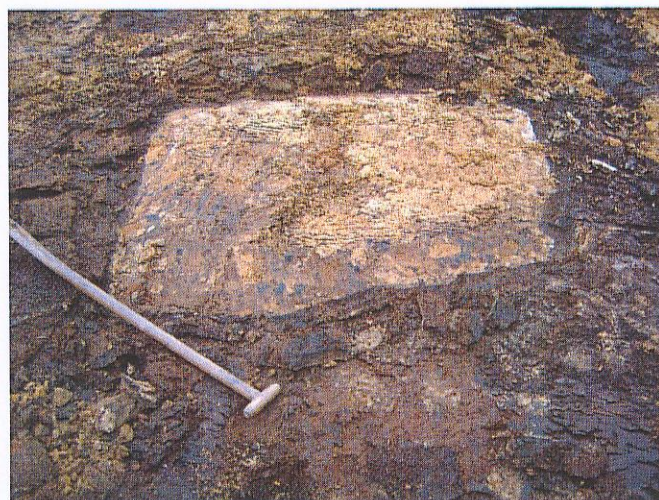
Afbeelding 5. Dobbe 2, een vierkant met zand opgevuld spoor.

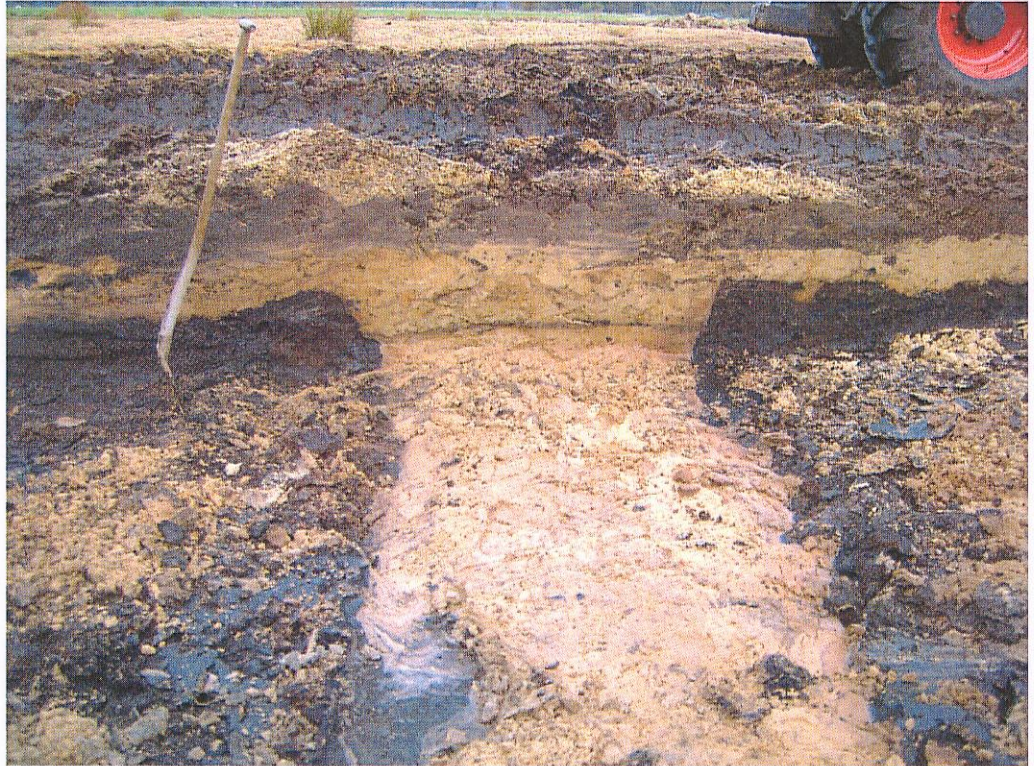
Afbeelding 6. Dobbe 2, een met zand opgevulde greppel.

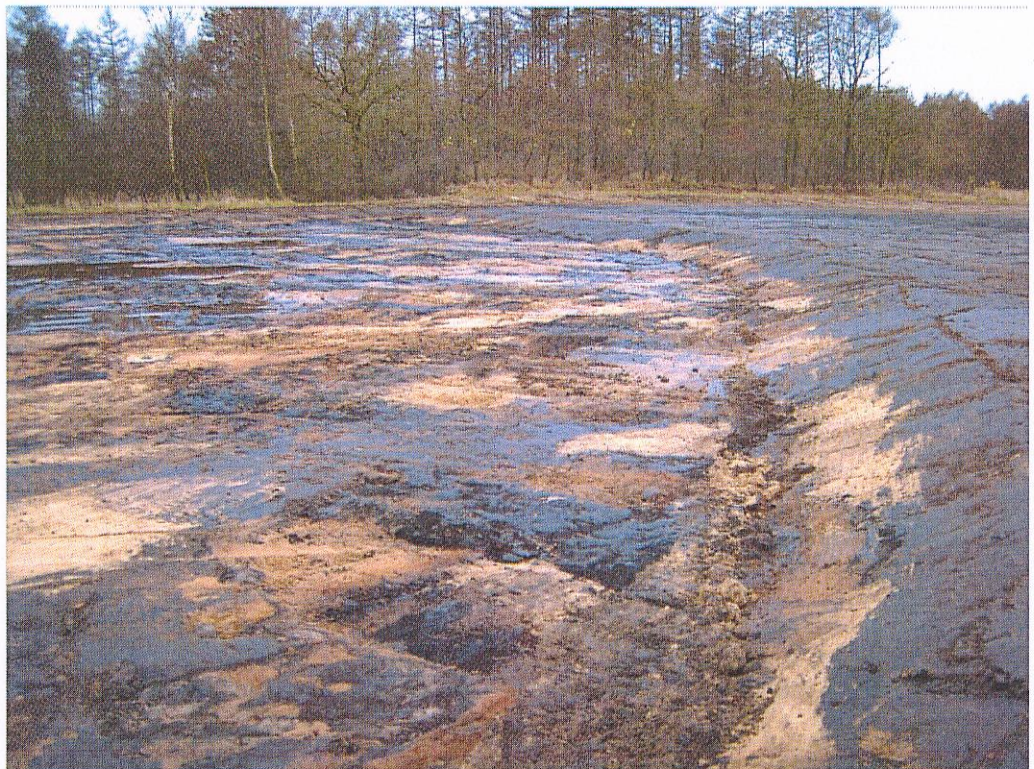
Afbeelding 7. Dobbe 2 vanuit het noordoosten gezien, na afloop van de graafwerkzaamheden.

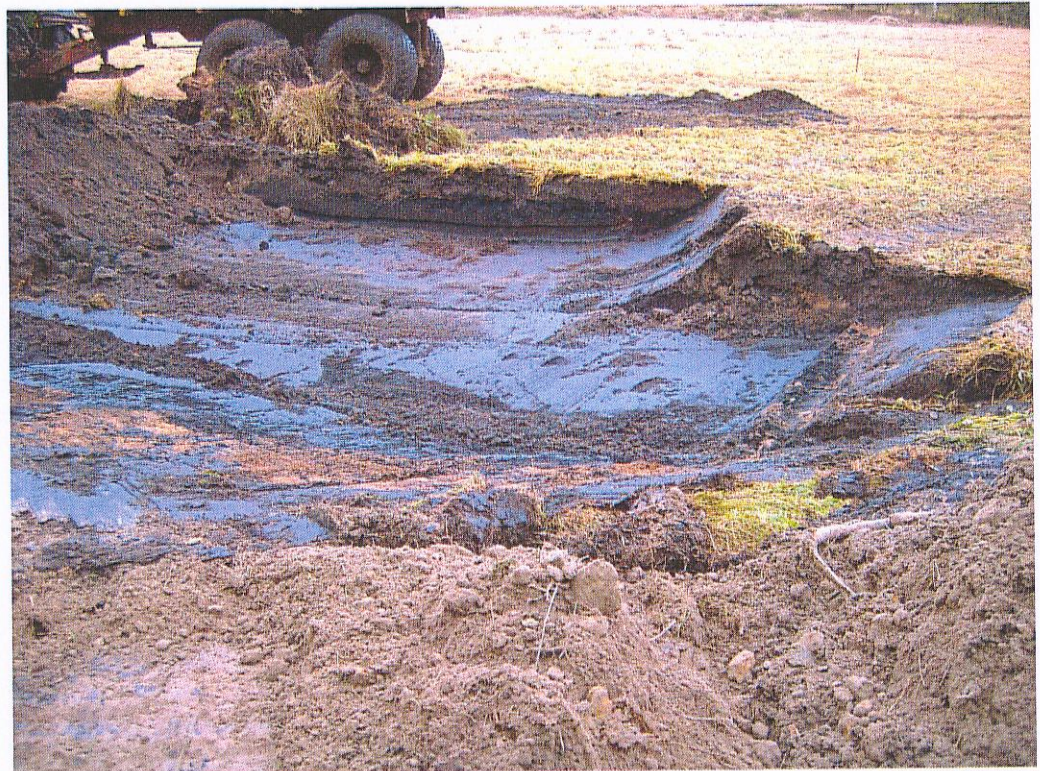
In de randzone van de dobbe is op een diepte van ca. 20 cm -mv en direct onder de bouwvoor een homogene zwarte veraarde veenlaag aangetroffen (afb. 8). Tijdens het vooronderzoek werd deze laag als veenlaag geïnterpreteerd.

In de richting van het centrum van de dobbe, waar de afgraving dieper werd, bevond zich tussen deze veenlaag en de bouwvoor een door ploegen geroerde zandlaag (ca. 25 cm dik). Op de afbeeldingen 8 en 9 zijn ploegsporen herkenbaar. De zwarte bouwvoor, het bruine en het lichtgrijze zand liggen hier door elkaar.

Afbeelding 8. Dobbe 3, start van graafwerkzaamheden vanaf de zuidoostelijke rand van de dobbe.

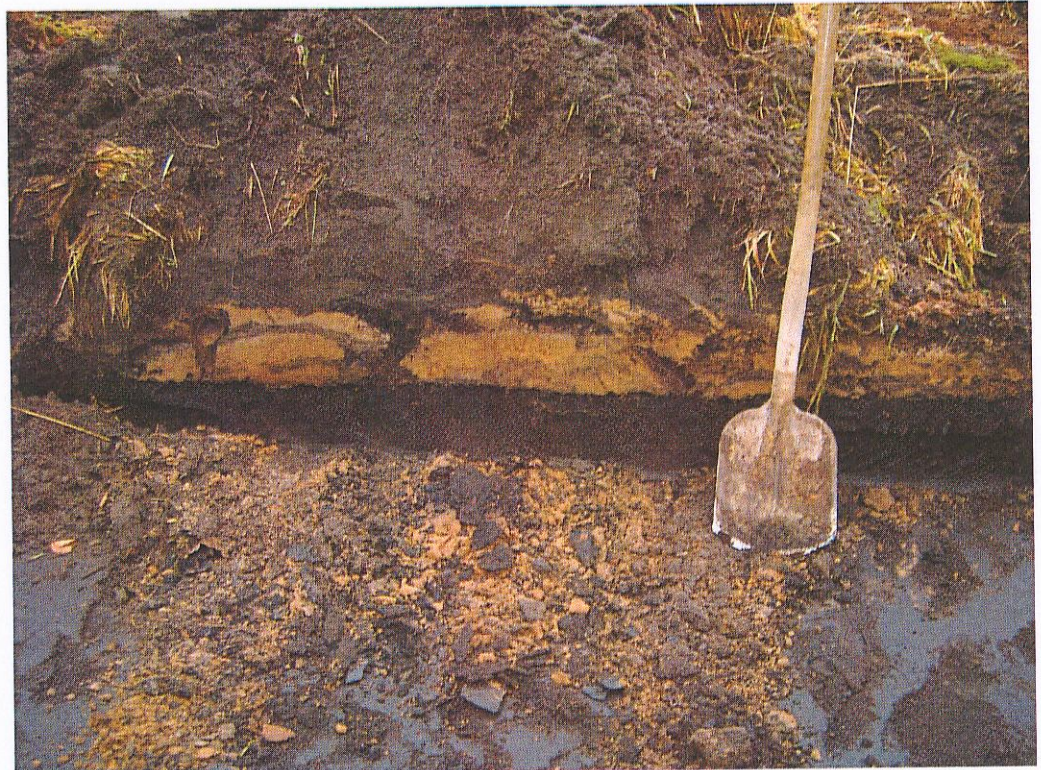
Afbeelding 9. Dobbe 3, geroerde laag met dwarse ploegsporen met daaronder de veraarde veenlaag.

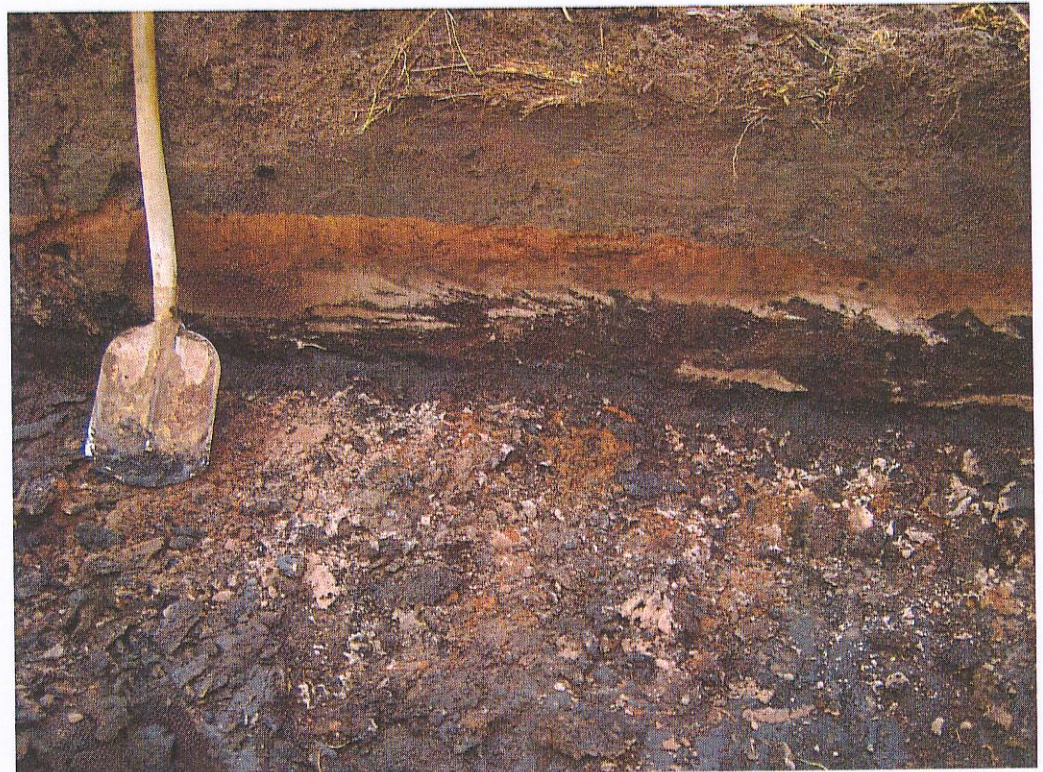
Afbeelding 10. Dobbe 3, geroerde laag met ploegsporen in de lengte, met daaronder de veraarde veenlaag.

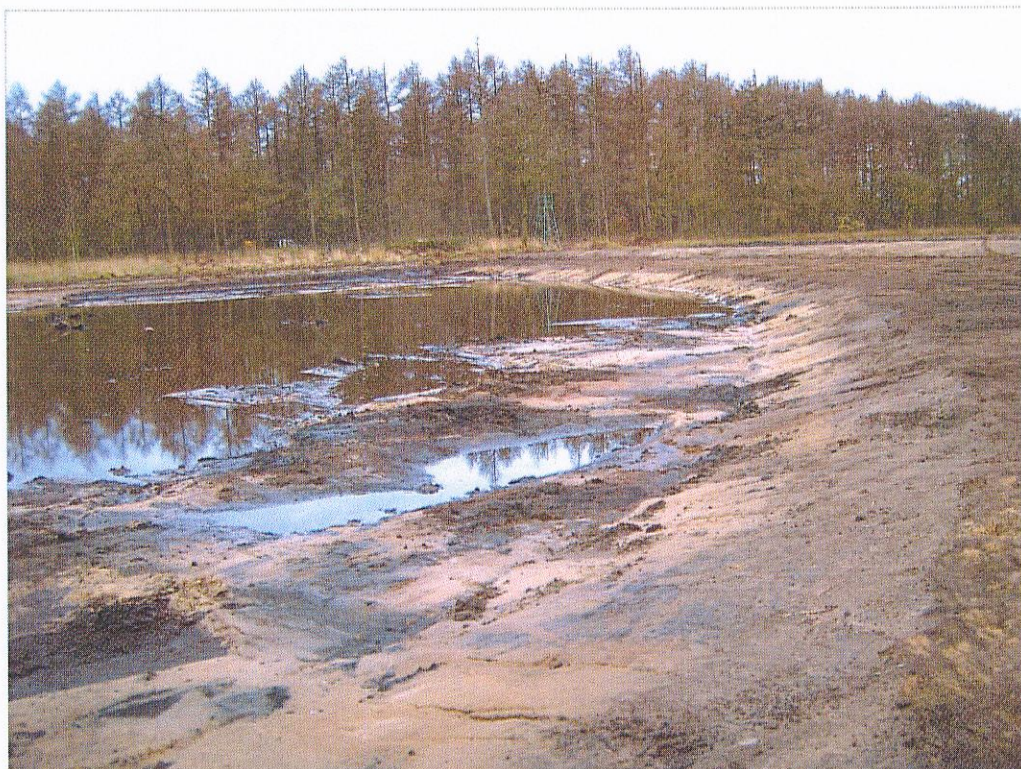
Afbeelding 11. Dobbe 3 vanuit het noordoosten gezien, na afloop van de graafwerkzaamheden.

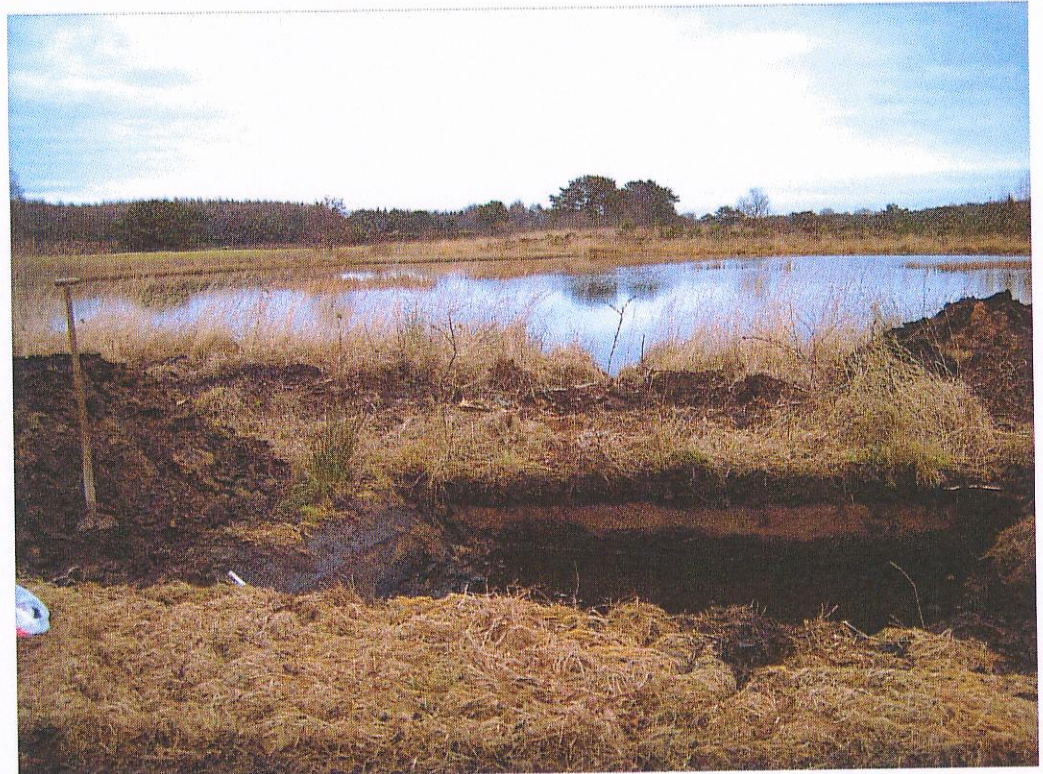
Het grootste deel van de dobbe is nog in oorspronkelijke staat aanwezig en staat dus onder het water (afb. 12). Aan de westkant werd een klein deel uitgegraven ter afronding van de contour van de dobbe. De twee gedeelten waren gescheiden door een begroeide houtwal. De bomen en struiken zijn gekapt, maar de wal is tijdens het onderzoek niet opgeruimd. Dit zal wegens logistieke redenen in een later stadium gebeuren.

Afbeelding 12. Dobbe 4, zicht op de dobbe en de houtwal tussen twee dobbedeelten.

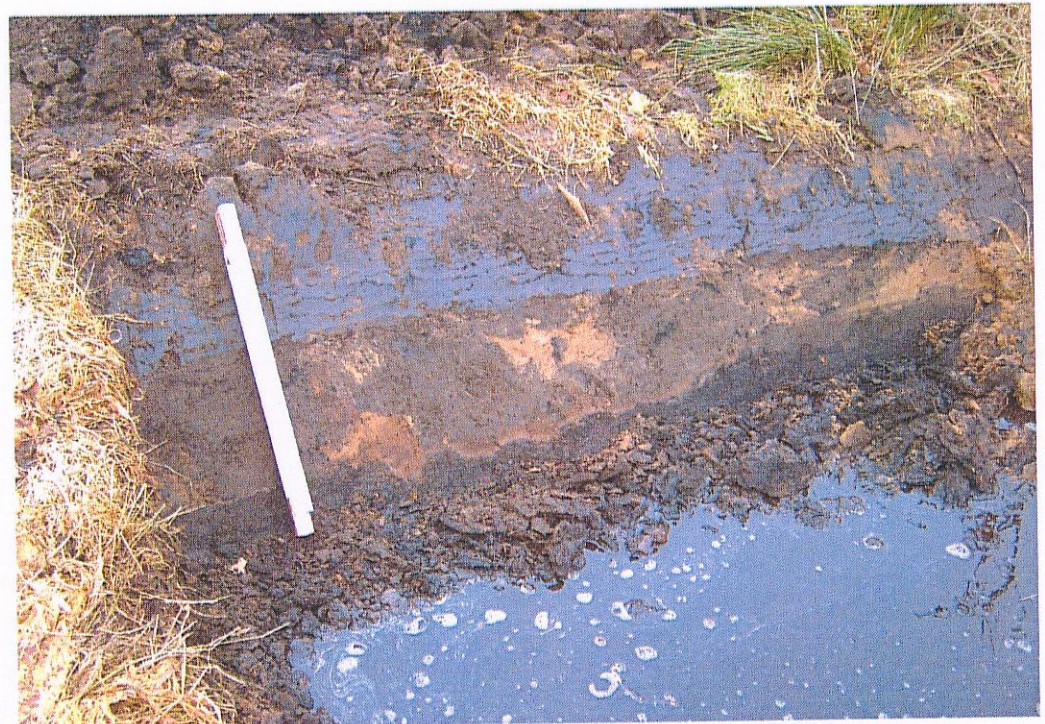
Het bodemprofiel is opgebouwd uit een circa 20 cm dikke bouwvoor waaronder zich een circa 20-30 cm dikke laag verstoord zand bevindt (afb. 13). De zwarte bouwvoor en het bruingele zand zijn in deze laag door elkaar gemengd. Hieronder op een diepte van ca. 50 cm - mv wordt de top van zwart veraard veen aangetroffen.

Afbeelding 13. Dobbe 4, het bodemprofiel van de uitgegraven gedeelte (meetlaat: 50 cm)
