# **Nieuwerbrug: Weijpoort 34a en Hoge Rijndijk 6-8.**

Een Inventariserend Veldonderzoek in de vorm van proefsleuven

ADC Rapport 512

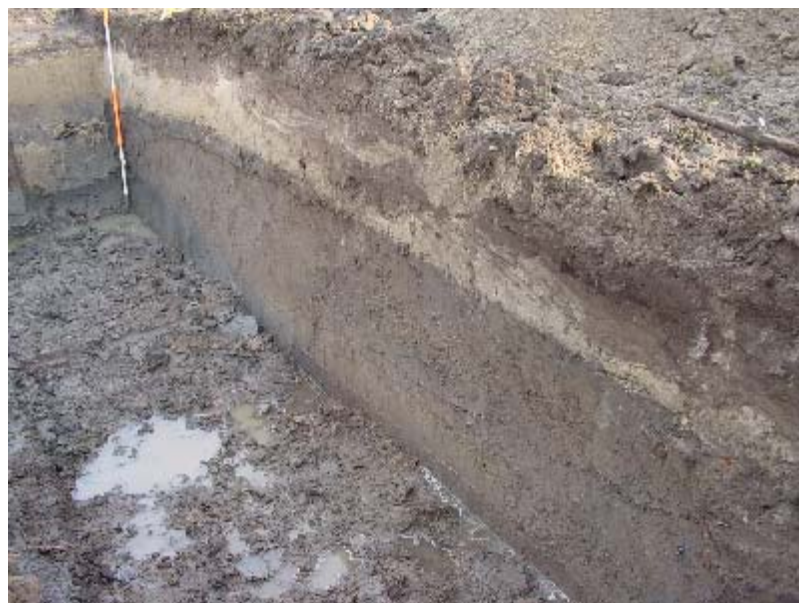
Afb. 3 Weijpoort 34a, oostprofiel

Foto en tekening (met spoornummers) van het oostprofiel

In het plangebied is direct naast de Oude Rijn op ca. 1,80 m -mv zand kalkrijk zwak siltig zand aangetroffen. In de overige putten werd tot in elk geval 3,40 m -mv een humeuze zwak siltige klei

aangetroffen. Het pakket zand is geïnterpreteerd als nieuwgevormde oeverafzettingen van de Oude Rijn. Het kleipakket is geïnterpreteerd als komafzettingen die zijn gevormd in de oude (pre-Romeinse) bedding van de Oude Rijn.

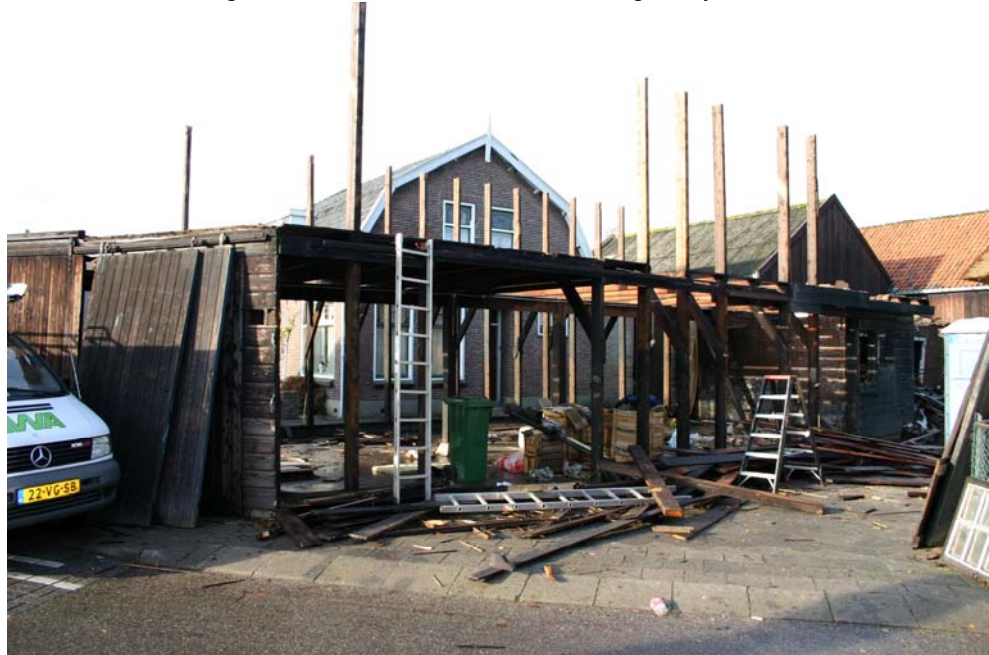
Afb. 6. De brandstoffenloods tijdens de sloop, gezien vanuit het zuidoosten

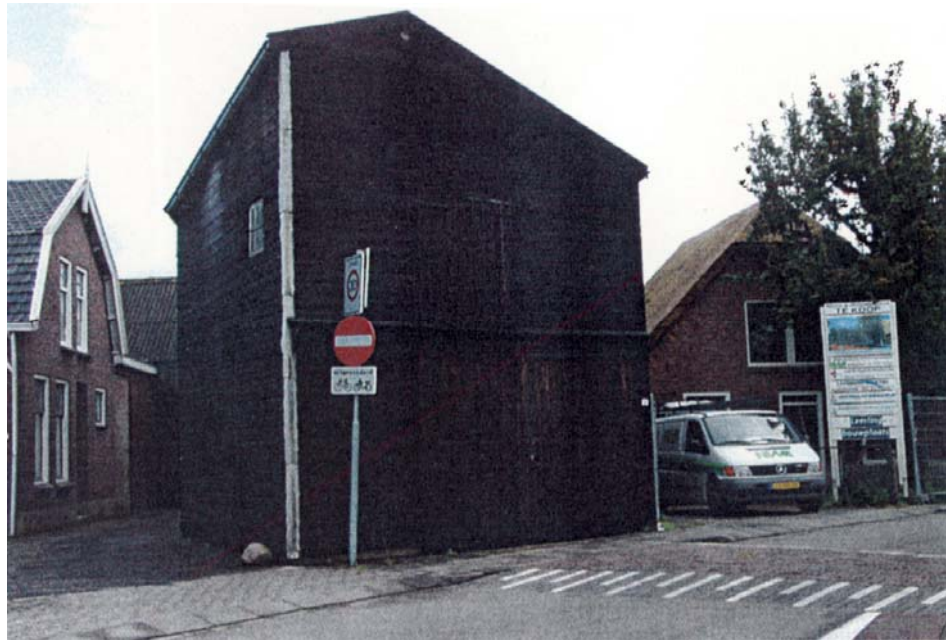
Afb. 8. De zuidgevel van de brandstoffenloods (Foto uit archeomedia verslag nr. 2).

De gevelbekleding bestaat voor zover kan worden vastgesteld uit zwartgeteerde rabatdelen die tegen de gebintstijlen met draadnagels zijn gespijkerd (afb. 8 en 11). Deze delen vormen gelijk ook het langsverband in de constructie.

Uit foto's van voor de sloop blijkt dat zowel boven de doorgang in de noordgevel als boven die in de zuidgevel op de verdieping ook een toegang aanwezig was (afb. 8 en 11). Bij de oostgevel is dit voor zover zichtbaar alleen boven de meest noordelijke doorgang het geval.

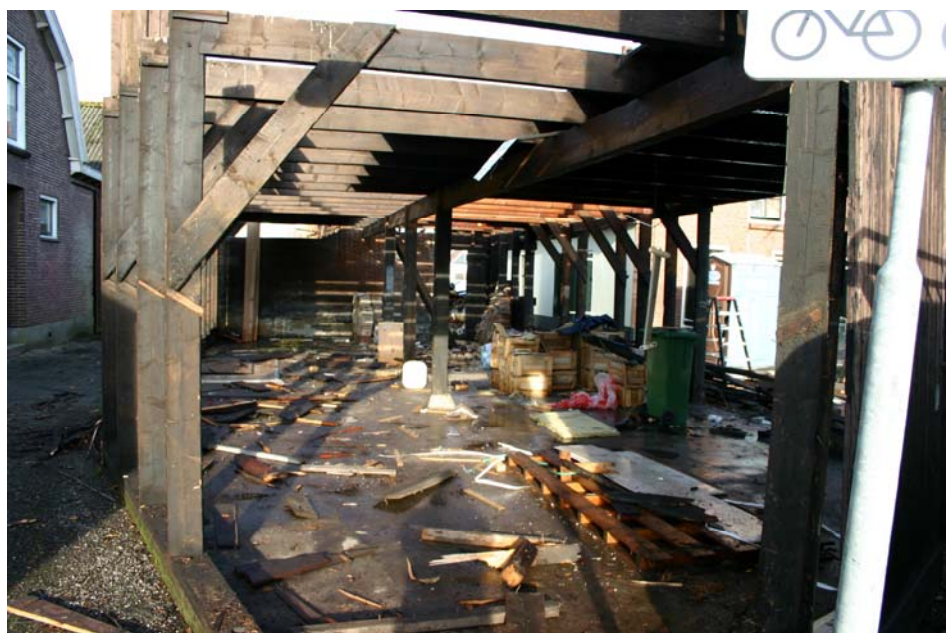
De fundering bestaat waarschijnlijk enkel uit een betonplaat die gelijk de vloer van het gebouw vormt (afb. 9). Langs de oost-, zuid- en westzijde is hierop een gemetselde voetmuur geplaatst die met cement is afgestroken. Op de voetmuur ligt een plaat waarin de draagconstructie is gepend.

Afb. 9. Het interieur van de schuur tijdens de sloop, gezien naar het noorden.

Vanwege de overspanning en ter verbetering van de opslagcapaciteit op de verdieping is onder de verdiepingsbalklaag in de lengterichting van het gebouw een onderslagconstructie aangebracht (afb. 9). Deze bestaat uit een balk die rust op drie stijlen en in de kop daarvan is ingelaten. Elke stijl staat op een betonnen poer.

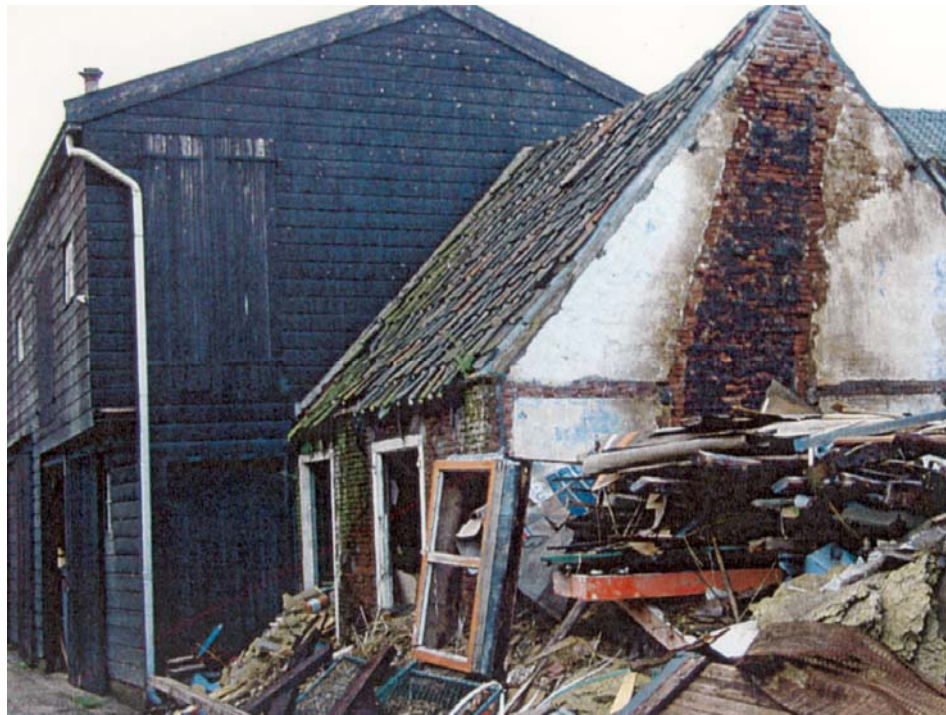
Afb. 11. De noordgevel van de brandstoffenloods (Foto uit archeomedia verslag nr. 4).

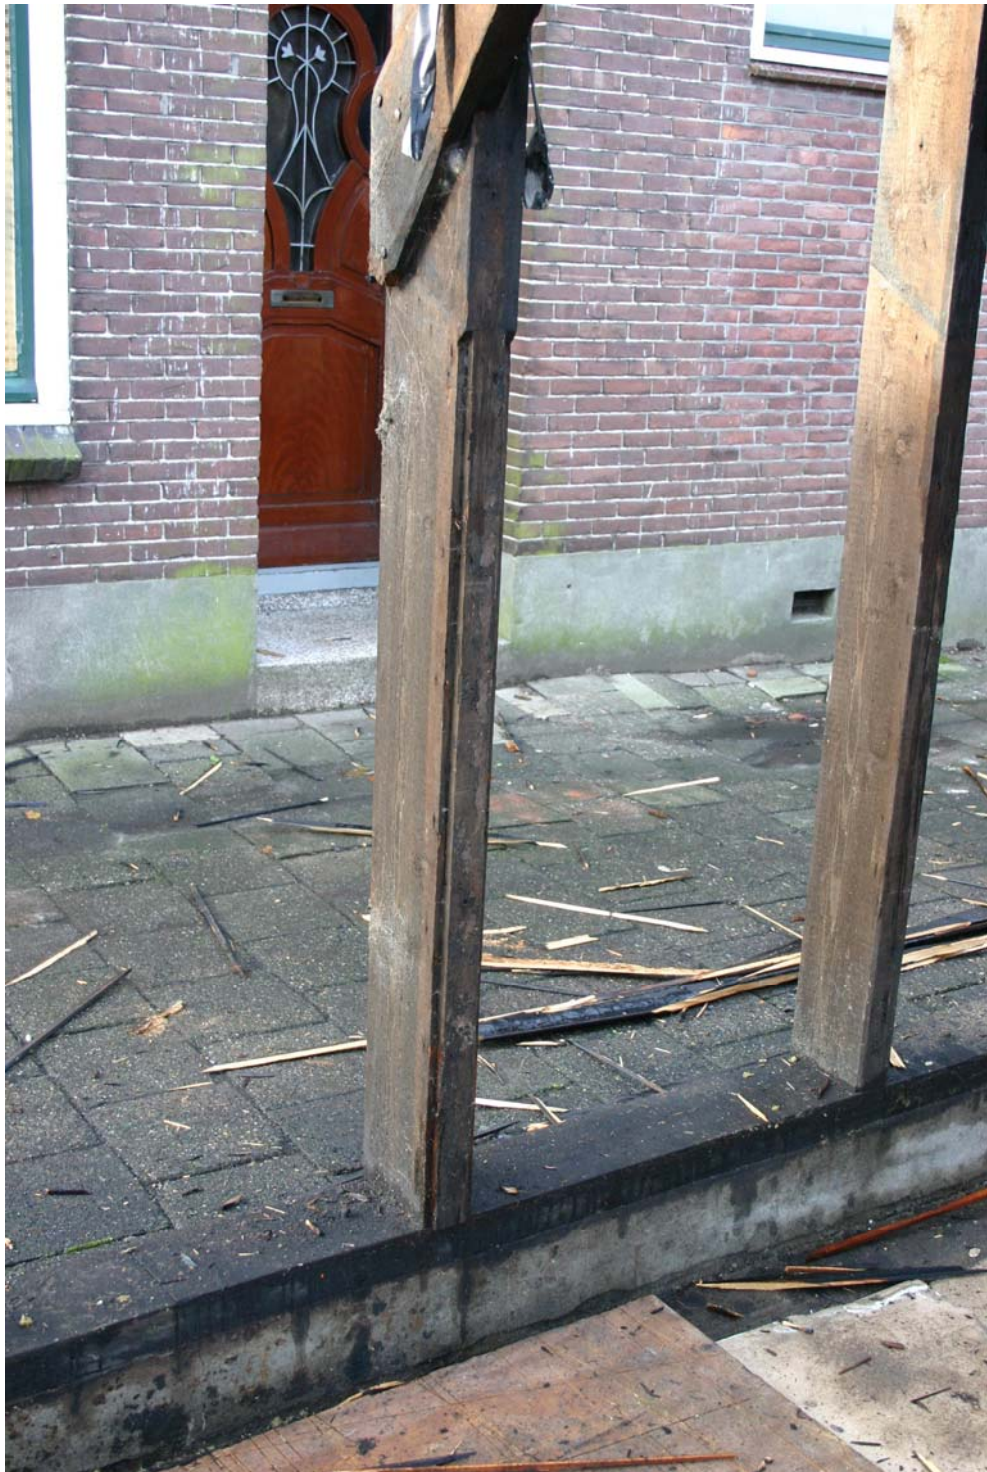
Afb. 12. Detail van een gebintstijl met sponning aan de westzijde van het gebouw.
