**Archeologische begeleiding  
rioleringswerk Visbuurt te  
Den Helder,  
gemeente Den Helder (NH)**

| datum | 27 maart 2014 |
| projectnummer | 95175313 |

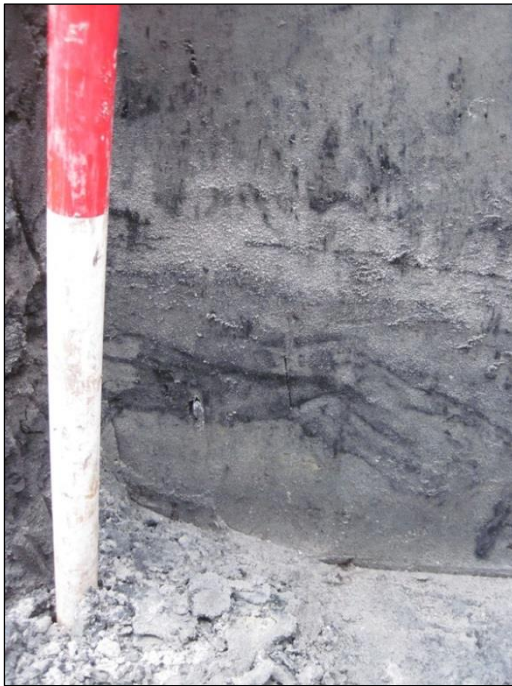
P7 is een bijzonder profiel. Hier is eveneens duinvorming herkend, maar hier lijkt het erop dat de top van de duin met de humeuze afzettingen een keer verspit is (zie afbeelding 2). Dit zou duiden op bewerking (akker- of tuinbouw?) op de top van het duin. Helaas kon geen dateerbaar vondstmateriaal geborgen worden uit deze laag, zodat een datering vooralsnog onduidelijk is.

Afbeelding 2. P7 met verspitte humeuze afzettingen in de top van de duin

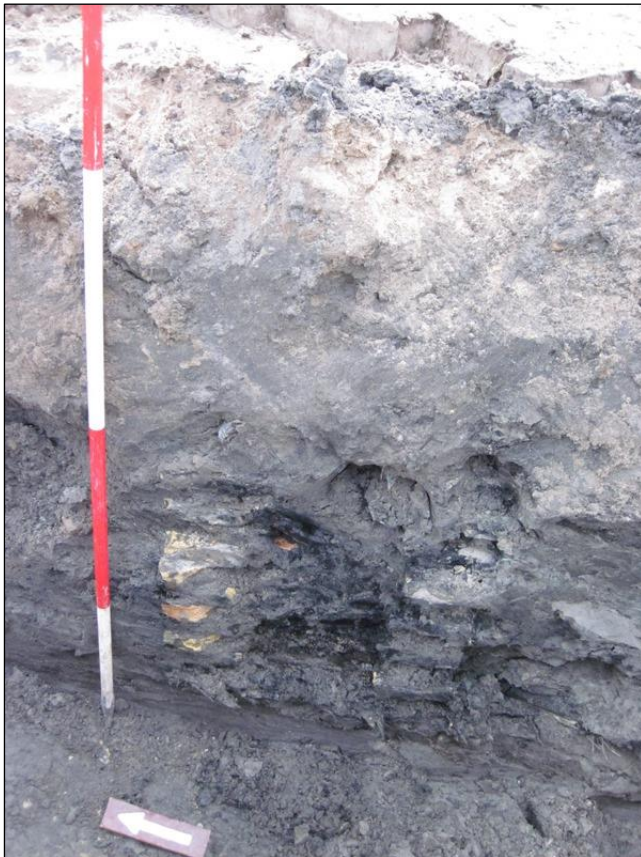
In profielkolom P15, ter hoogte van een steeg achter de huizen van de Jan in 't Veltstraat, werd een put aangesneden (zie afbeelding 3). De put bestond uit een putmantel van los gestapelde stenen met een diameter van 70 cm. Van de put waren nog zeven lagen stenen bewaard gebleven met een hoogte van 58 cm. Hierboven was de stapeling verstoord door het subrecente ophogingspakket. Voor de put is een gele tot oranje baksteen gebruikt met de afmetingen 17,5 x 8,5 x 4,5 cm. Het betreft een put in een systeem van de afvoer van regenwater. Aan één kant van de put komt een gresbuis in de put uit, de andere zijde was tijdens het graven van de rioolsleuf weggetrokken. Er zijn twee functies te bedenken: een put voor de opvang en opslag van regenwater of een put om slib te laten bezinken, waarna het via de overloop weer verder afgevoerd wordt in het systeem van gresbuizen. De tweede functie lijkt het meest aannemelijk. De gresbuis was recentelijk vervangen door een afvoerpijp van pvc. De datering van de put is niet heel precies aan te geven. Een uit de put afkomstige scherf van steengoed met blauw glazuur behoort bij een zogenaamde 'Keulse pot'. Dit soort aardewerk werd vanaf het einde van de 19<sup>e</sup> eeuw tot in de 20<sup>e</sup> eeuw geproduceerd.

Afbeelding 3. P15, spoor 3: put opgebouwd uit losse stenen

Eén scherf aardewerk kon gerelateerd worden aan de insteek van de put in profielkolom P15. De scherf werd aangetroffen in de vulling van de 'insteek' van deze waterput (zie bijlage 2). Het betreft een fragment hardgebakken steengoed, waarvan het buitenoppervlak waterdicht is gemaakt door middel van zoutglazuur. De buitenzijde is bovendien gedecoreerd door een patroon in een blauwe kleur. Dit soort aardewerk is gedurende de 19<sup>e</sup> en zelfs tot in de 20<sup>e</sup> eeuw geïmporteerd vanuit de regio rondom Keulen (D). De (voorraad)potten worden ook wel als 'Keulse potten' aangeduid.

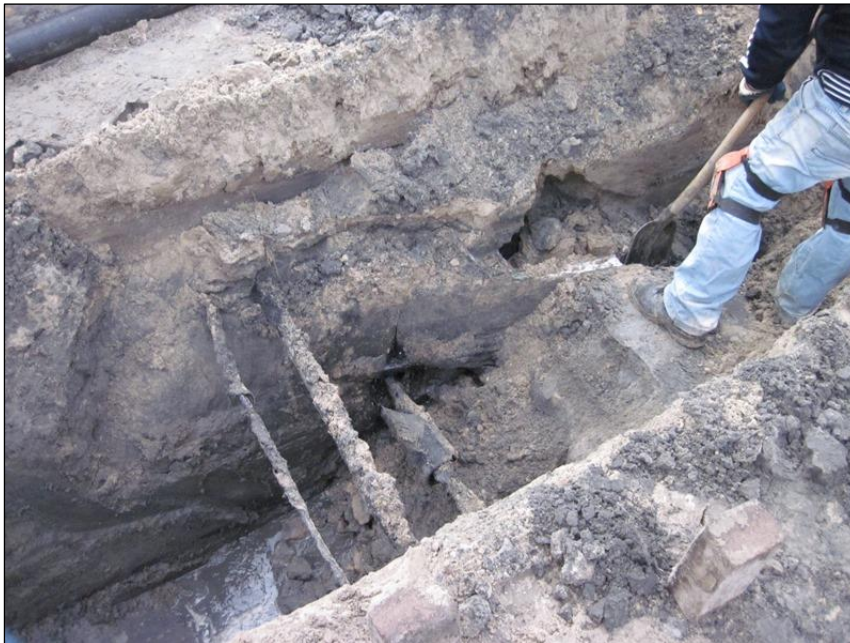
Ongeveer 10 m ten zuiden van de genoemde put werd een bakstenen afvoergoot in het profiel aangetroffen (zie afbeelding 4). Door de grote hoeveelheid kabels en leidingen op dit punt kon het profiel niet gedocumenteerd worden. De goot zal gediend hebben voor de afvoer van regenwater. Er is geen direct verband met de eerdergenoemde put. Gezien de hoge ligging in het profiel zal de goot geen oude datering hebben.

Afbeelding 4. Locatie van de bakstenen afvoergoot (bij de schep)
