# Ketelmeer, Wrak Hanzerak West

Inventariserend veldonderzoek onderwater, waarderende fase

ADC Rapport 2063

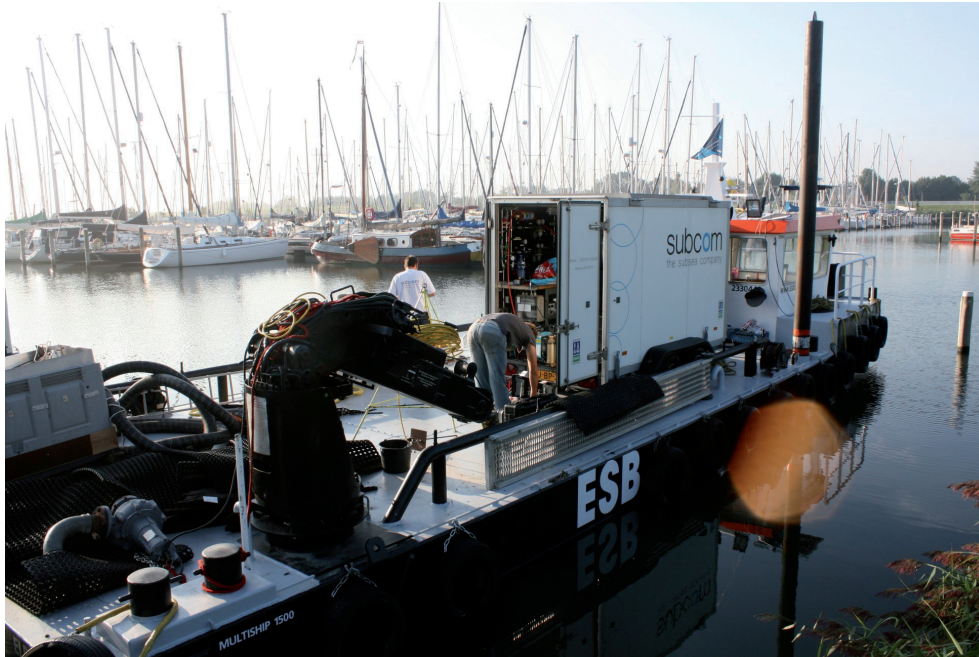
Het duikonderzoek is uitgevoerd vanaf het werkschip M.S. 'Karin S.', van het bedrijf ESB te Elburg. Het betreft een plat werkschip van vijftien meter lang, vijf meter breed met een diepgang van maximaal 1,30 meter. Het schip beschikt over een hydraulische kraan op het achterschip (360 graden draaibaar) met een hijsvermogen van drie ton, die het mogelijk maakt grotere en vooral zwaardere objecten aan boord te brengen. Het schip is zeer goed wendbaar en beschikt over twee elektrisch bedienbare spudpalen met een lengte van maximaal zeven meter.

Afbeelding 3 Het werkschip 'Karin S.'

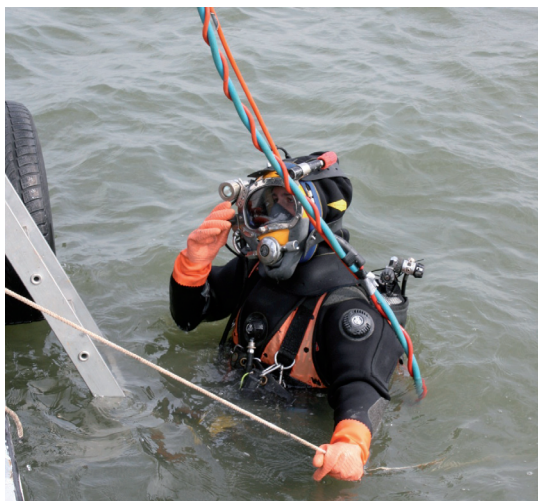
Het duikteam bestond uit drie duikers, waarvan één persoon fungeerde als duikploegleider en één persoon als reserveduiker. Op het werkdek van de 'Karin S.' werd een aanhanger geplaatst met daarin de benodigde apparatuur voor de duikwerkzaamheden. Voor het onderzoek waren de duikers uitgerust met *Surface Supply Equipment* (SSE), communicatie inclusief videocamera en verlichting. Via deze verbinding kon de duiker worden aangestuurd door de duikploegleider. Een aantal waarnemingen onder water zijn met beeld en geluid vastgelegd door middel van een DVD harddisk recorder.

Afbeelding 4 Duiker met helm met video- en audioverbinding via umbilical.

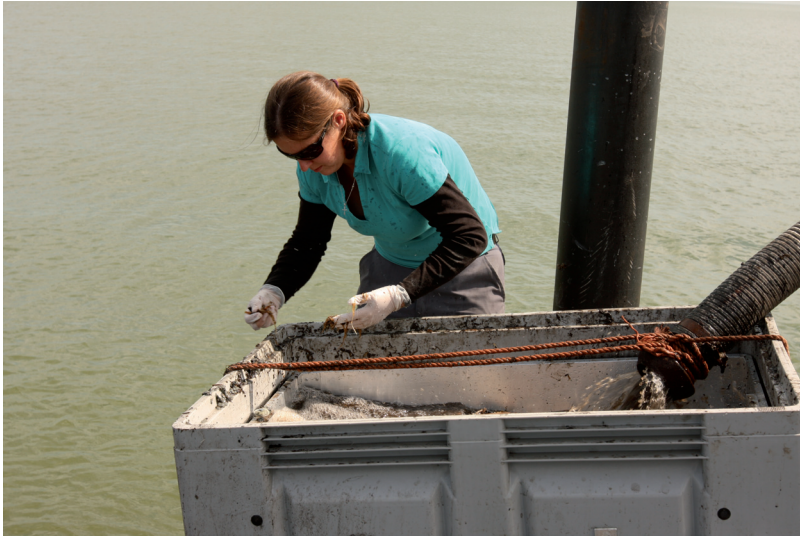
Voor het opzuigen van sediment is een vier duims zuigpomp gebruikt. Het sediment is aan dek gezeefd over een maaswijdte van 0,4 en 1,0 centimeter. De vondstlocaties zijn door middel van de communicatie doorgegeven en weergegeven op de overzichtstekening.

*Afbeelding 5 Zeefwerk aan boord van het werkschip*

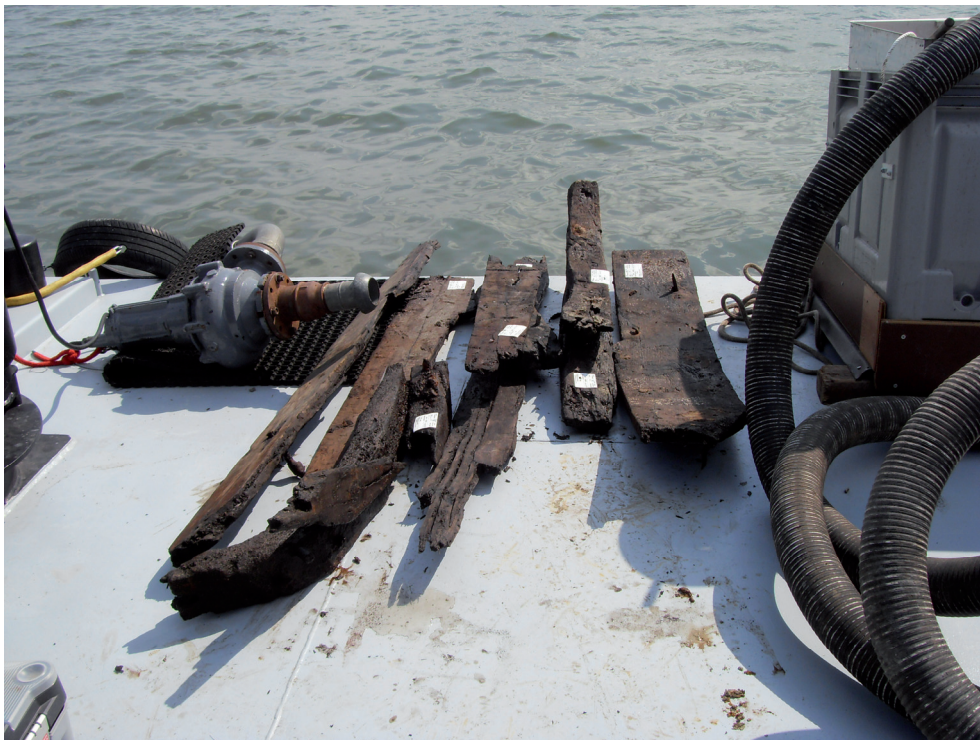
De losse scheepsonderdelen die tijdens het onderzoek zijn aangetroffen en aan dek zijn gebracht, zijn ter plaatste door een specialist beschreven en onderzocht. Van de in totaal 42 scheepsonderdelen zijn er 16 geselecteerd voor nauwkeurige documentatie, omdat aan de hand van deze fragmenten gegevens over de bouw van het vaartuig konden worden afgeleid.

*Afbeelding 8 Los aangetroffen scheepshout aan boord van het werkschip*

De documentatie bestond uit het maken van een catalogus met daarin de hoofdkenmerken en de determinatie van het scheepsonderdeel. Verder zijn de geselecteerde fragmenten in detail getekend met een digitale meetarm conform de specificaties van de RCE Lelystad en de maritieme KNA 2.0. De catalogus is te vinden in bijlage 4. De tekeningen van het losse scheepshout zijn in bijlage 7 t/m 20 weergegeven.

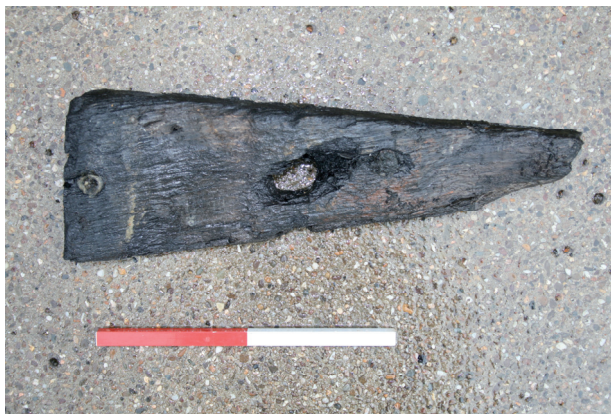
De huidplanken hebben een dikte die varieert tussen 3,5 en 5 cm. De inhouten zijn aan de planken vast gemaakt door middel van houten pennen met een diameter van ca. 2,5 cm en kleine spijkers. Het aantal lussen en reparatiestukjes in de huidplanken is opvallend groot. De reparatieplanken waren bevestigd met spijkers en soms ook met houten pennen aan de inhouten. De naden tussen plank en reparatie waren gebreeuwd met mos. LSH 32 is een klein reparatiestuk met een langgerekte, driehoekige vorm. Het plankje heeft een groot schuin pengat met een diameter van ca. 5 cm en twee spijkers met een diameter van 1 cm. Kenmerkend voor dit kleine stuk hout is dat aan de beide zijanten horizontale houten bevestigingspennetjes met een diameter van 1 cm zijn te zien. Het plankje was met twee horizontale pennetjes vastgezet in een huidgang. Dit is waarschijnlijk reeds uitgevoerd voordat de plank tijdens de bouw aan de scheepsromp werd bevestigd.

*Afbeelding 12 Reparatieplank LSH 32*

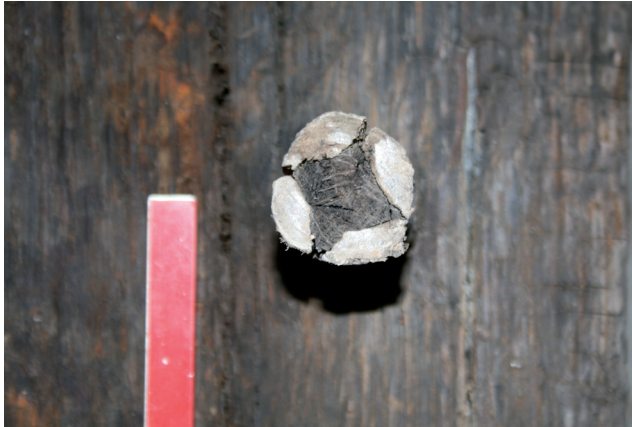
*Afbeelding 14  
Detailopname van een grenenhouten  
pen met eikenhouten deutel afkomstig  
van LSH 36.*

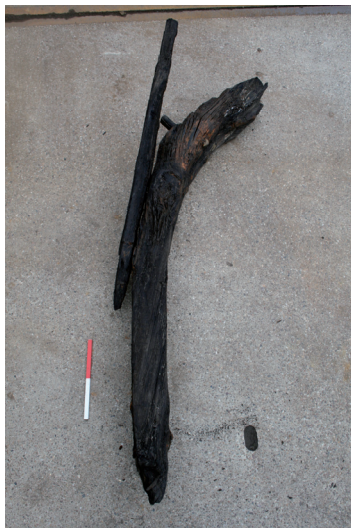
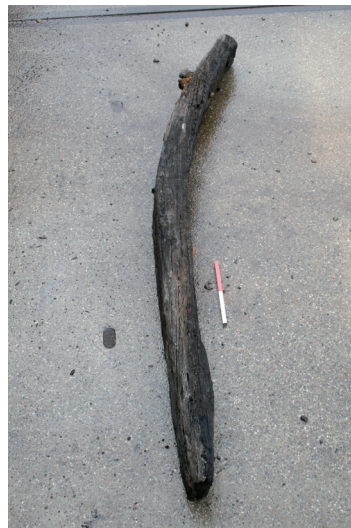
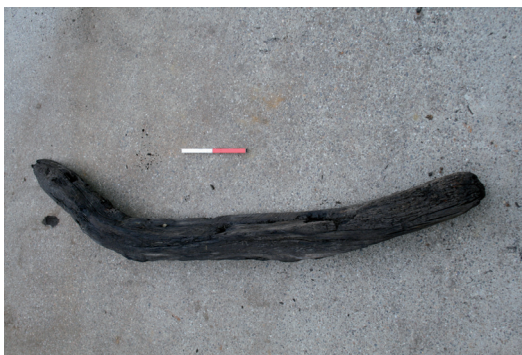
*Afbeelding 15 LSH 5, LSH 9 en LSH 25*

Op basis van de kromhouten is getracht de hoek van de kim te reconstrueren. Er zijn drie spanten geselecteerd om in detail te tekenen: LSH 5, LSH 9 en LSH 25. Ze hebben alle een dikte van 8 à 9 cm en de breedte varieert tussen de 8 en 17 cm met een gemiddelde van ca. 16 cm. De kromhouten zijn naargelang hun positie in het schip vast gezet aan de huid door middel van houten pennen en spijkers. De houten pennen zijn gemaakt van grenenhout en hebben een diameter van 2 tot 2,5 cm. De ijzeren spijkers komen in twee varianten voor: kleine vierkante spijkers met een diameter van 0,5 cm en grote zeshoekige spijkers met een diameter van 1 cm. Op markante locaties, zoals ter hoogte van de kim, zit vaak een combinatie van een grote houten pen (diameter is 3 cm) en een grote spijker.

Het valt op dat de kromhouten geen loggaten hebben zoals de kromhouten die nog in verband in het wrak zitten. Dit kan een indicatie zijn dat de losse krommers oorspronkelijk meer naar het voor- of achterschip toe geplaatst waren. LSH 25 is een kromhout met een dubbele knik. Het spant heeft een hoek die alleen te plaatsen is in de ronde boegen van het vaartuig. De korte zijde hoort aan de onderkant, op het vlak. Er zijn alleen resten van houten pennen vastgesteld bij LSH 25.

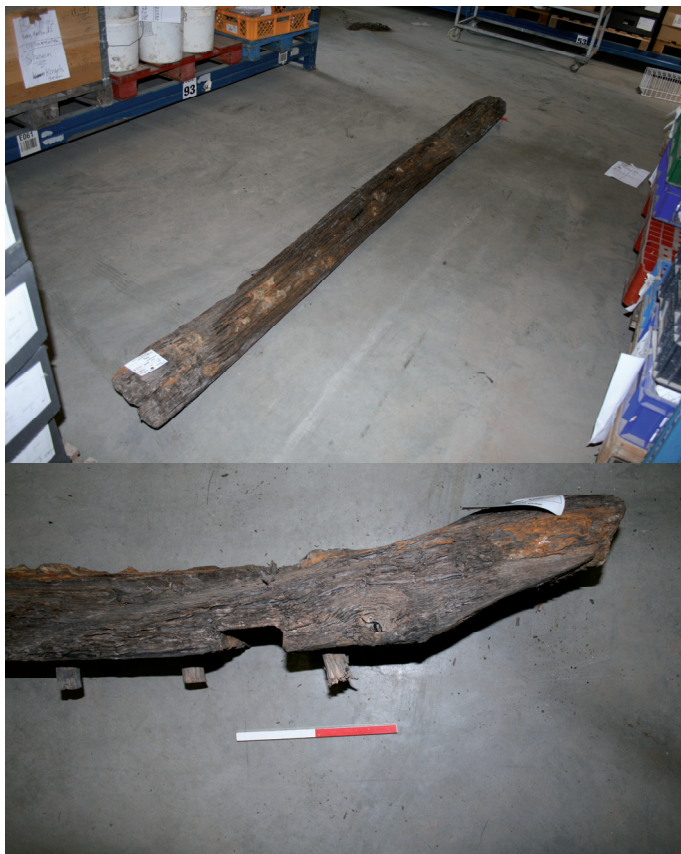
Bij de leggers lijkt een duidelijk verband te bestaan tussen de dimensies van de dwarsverbanden en hun positie in het schip. LSH 10 en LSH 14 zijn stukken van leggers en hebben een breedte tussen 10 en 12 cm en een dikte van respectievelijk 8 en 11 cm. LSH 24 en 27 daarentegen hebben een breedte van 17 cm en een dikte van 10 cm. LSH 36 heeft een breedte van 21 cm en een dikte van 10 cm. Vermoedelijk worden de leggers breder naar het midden van het schip toe. De leggers zijn bevestigd aan de huidgangen door middel van kleine en grote ijzeren spijkers en houten pennen met een diameter van 2 tot 2,5 cm. LSH 5 is een legger / kromhout die ter hoogte van de kimplank bevestigd was met een dikke, zeshoekige spijker in combinatie met een houten pen (diameter 3 cm). Deze houten pen is dikker dan de andere houten pennen die gebruikt zijn bij LSH 5, die hebben namelijk een diameter van 2 – 2,5 cm. Op basis van de kromming van legger LSH 5 kan worden vastgesteld dat het vaartuig op deze locatie een ronde kim gehad moet hebben. De bovenkant van LSH 5 heeft een groot aantal sporen van kleine ijzeren spijkers met een diameter van 0,5 cm. Deze zijn afkomstig van de bevestiging van de wegering en buikdenning. In mindere mate vindt men spijkerresten terug aan de onderzijde van de legger. Ook LSH 9 is een afgebroken deel van een legger die in de overgang van het vlak naar de kim geplaatst kan worden. De hoek ter hoogte van de kim is iets scherper in vergelijking met LSH 5. Deze legger lijkt ter hoogte van de kim bevestigd te zijn met uitsluitend houten pennen en enkele spijkers. Aan het kromhout is nog een fragment van een huidplank bevestigd. Hier wordt duidelijk dat de huid ook aan de buitenzijde ijzeren spijkerresten heeft. Ook LSH 10 is te plaatsten aan de kimweger. Het is een kort afgebroken gedeelte, de twee dikke spijkers markeren de locatie van de kimweger. Het is wel opmerkelijk dat er geen resten van houten penverbindingen zijn. LSH 14 is een vulstuk van een legger. Het is een complete balk met een lengte van 84 cm. Er zitten nog vier grenenhouten pennen met eikenhouten deutels in. De houten pennen hebben een diameter van 3 cm. De uiteinden zijn licht afgeschuind om het stuk te passen in de aansluitende inhouten.

*Afbeelding 16  
Legger LSH 36 met een  
detailopname van de knik en  
een loggat*

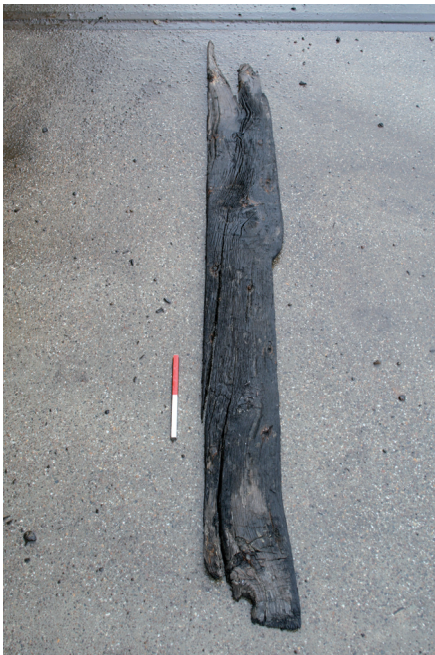
De wegering betreft de tweede groep langsscheepse planken waarmee de binnenkant van de inhouten is bekleed. In totaal zijn zes fragmenten aangetroffen. De planken van de wegering hebben een gemiddelde dikte van 3 cm. De meeste randen zijn beschadigd, maar de grootste gemeten breedte is 31 cm (LSH 16). De planken werden aan de inhouten bevestigd door middel van houten pennen met een diameter van ca. 2,5 cm en kleine ijzeren spijkers of soms alleen met spijkers (LSH 22). Ook de wegering wordt gekenmerkt door een aantal reparaties: zowel LSH 1 als LSH 17 hebben een las voor een reparatieplank. Mogelijk kunnen LSH 17 en LSH 18 ter hoogte van de kim geplaatst worden. LSH 18 heeft één schuine kant die tegen de bodem geplaatst kan worden en één afgeronde bovenrand. Het is vrijwel zeker dat LSH 26 tot de kimwegering hoort. Het is een dakvormige plank met een breedte van 13 cm. De dikte varieert van 4 tot 5 cm. De wegerplank is vastgemaakt op de inhouten met ijzeren spijkers.

*Afbeelding 17 Wegerplank LSH 22*

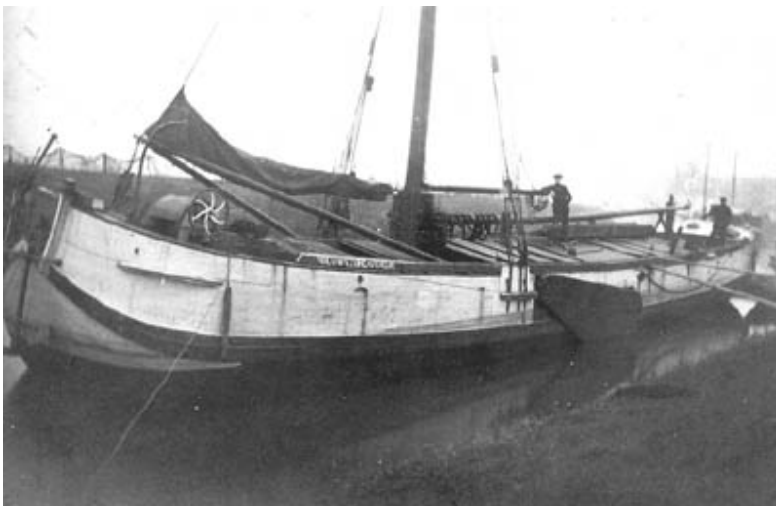
*Afbeelding 20 Foto van een Overijsselse praam  
(<http://www.vaartips.nl/extra/praaam.htm>)*

Op basis van legger LSH-36, de twee min of meer complete oplangers van de zijde en de stukken berghout is een hypothetische reconstructie van de doorsnede van de scheepsromp ter plaatse van het ruim gemaakt (afbeelding 18). De legger hoort waarschijnlijk op het breedste deel van het vlak thuis. De vlakbreedte bedroeg 2,82 m. Aan beide einden loopt de legger geknikt naar buiten en naar boven door tot een grootste breedte van 3,21 m. Het lijkt zeer waarschijnlijk dat het vaartuig ter plaatse twee kimgangen van ca. 19 cm breed heeft gehad, terwijl de volgende gang vermoedelijk ook onder een lichte hoek naar buiten stond. Dit betekent dat de grootste breedte boven de kim ongeveer 3,5 m heeft bedragen. De zijde stond daar waarschijnlijk vrijwel verticaal op, wat inhoudt dat het vaartuig over de berghouten gemeten ongeveer 3,6 m breed geweest moet zijn. De dek- of gangboordhoogte bedroeg ongeveer 1,85 m, terwijl de hoogte van het bovenboord rond de 2,15 m zal hebben gelegen. Bij een lengte-breedteverhouding van 1 : 5 is het schip ca. 18 m lang geweest. Tenslotte worden nog twee afbeeldingen weergegeven die een idee geven hoe het schip er oorspronkelijk uit heeft gezien (afbeelding 19 en 20).

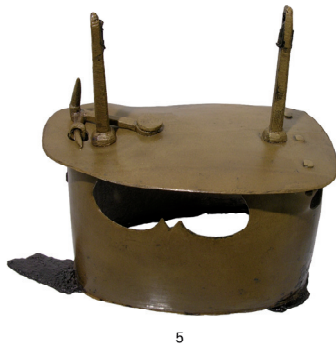
De meest opvallende metaalvondst betreft een vrij goed bewaard gebleven, koperen strijkijzer. Van het strijkijzer ontbreekt het handvat en een deel van de bodem. Een vergelijkbaar exemplaar is aangetroffen in het wrak van ‘De Zeehond’.

10 cm *Afbeelding 22 Strijkijzer*
