**Aanvullend archeologisch
booronderzoek N381, traject
Drachten-Drentse grens**

provincie Fryslân
21 juni 2010
de heer G.J. de Roller
92022210
definitief
1875-5313
2010-44

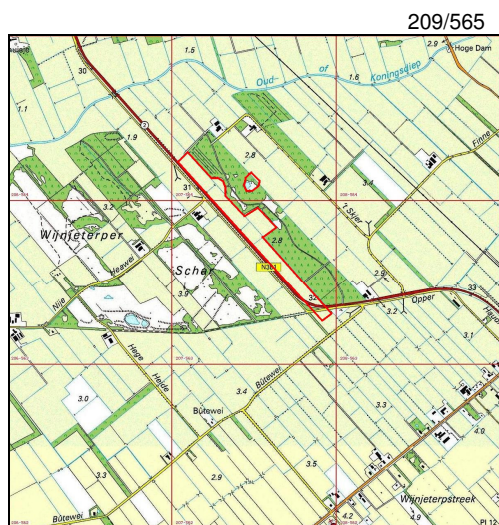
206/562

Afbeelding 2. Topografische kaart waarop onderzoekslocatie 1 met een rood kader is weergegeven (Bron: Topografische Dienst Nederland)

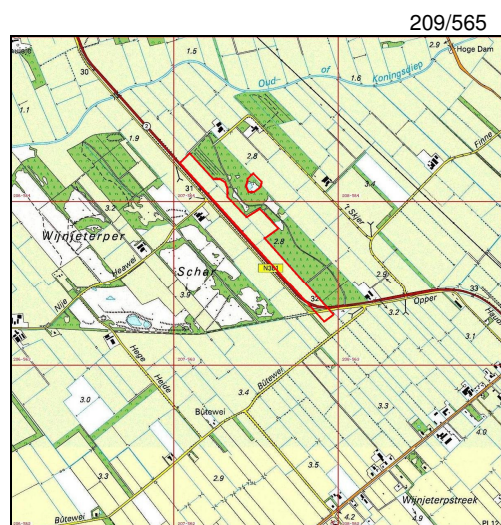
206/562

De onderstaande afbeelding geeft in rood de ligging van de onderzoeksgebieden aan. Het te onderzoeken terrein bestaat uit grasland en twee pingoruïnes (zie paragraaf 2.1.2).

Afbeelding 8. Topografische kaart (Bron: Topografische Dienst Nederland)

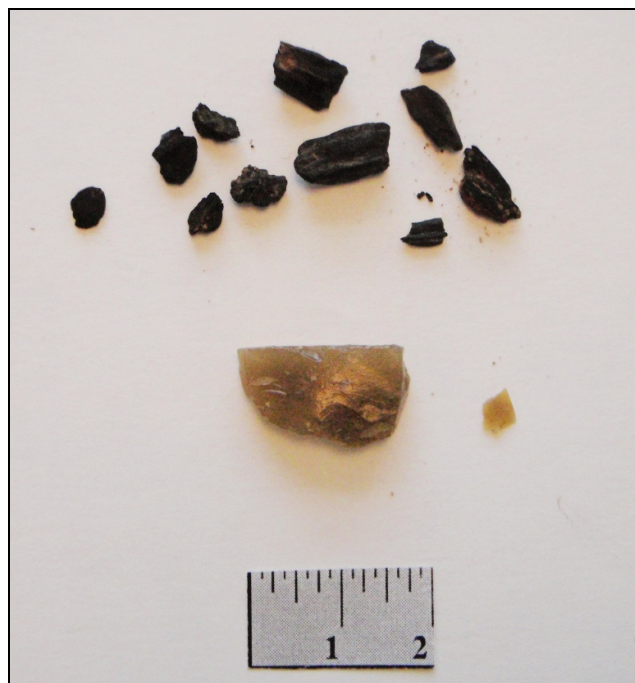
In negen van de vijftien boringen is houtskool aanwezig. In de boringen 256 en 263 is zelfs veel houtskool aangetroffen. In de boringen 247 en 248 betreft het relatief grote brokjes. Verder bevatten de monsters veel grind en stenen. Dit laatste wijst op een bijmenging van keizand en is niet direct van archeologisch belang. In het sediment van boring 263 is een stuk natuurlijk vuursteen aangetroffen (zie afbeelding 9). Houtskool is een zogenaamde secundaire archeologische indicator die ook via natuurlijke processen kan ontstaan en niet direct op prehistorische menselijke activiteit hoeft te duiden. In het sediment van alle megaboringen ontbreken andere archeologische indicatoren. Daarom betreft het houtskool hier een onbetrouwbare indicator.

Afbeelding 9. Beeld van het zeefresidu van boring 263.

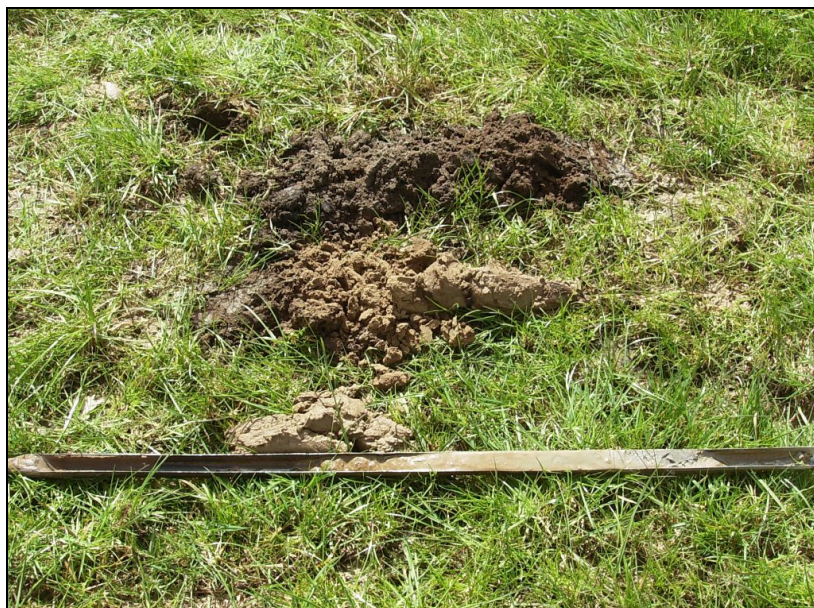
De omstandigheden in het centrale deel van de depressie waren zeer nat, waardoor het zetten van een boring hier niet mogelijk bleek te zijn. Op een diepte van 150 cm is keileem aanwezig. Hierop ligt een vulling van 90 cm schoon geel dekzand. Op het dekzand ligt 60 cm opgebrachte grond met keileembrokken. Er is geen veen (meer) aanwezig (zie afbeelding 13). Of de depressie een uitblaasgat/dekzanddepressie of een pingoruïne betreft, is door middel van deze boring niet vast te stellen. De ringwal is wel duidelijk aanwezig op de AHN (zie afbeelding 11). Aanbevolen wordt om nader onderzoek te doen in het centrale deel van de depressie, voor zover dat qua natte omstandigheden mogelijk is.

Afbeelding 13. Beeld van boring 212 in de pingoruïne in het bos

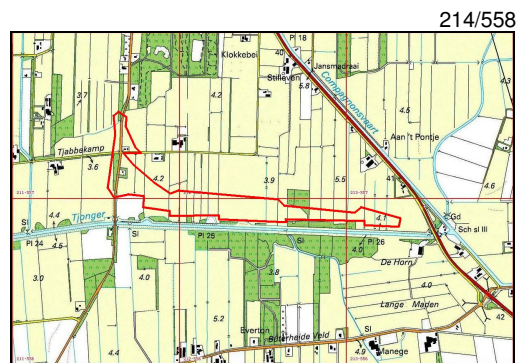
211/556

De ligging van de locatie is in afbeelding 16 met een rode lijn omgeven. Voor deze locatie bleken twee grondeigenaren geen betredingstoestemming te geven, waardoor een deel van het terrein niet onderzocht kon worden.

Afbeelding 16. Topografische kaart (Bron: Topografische Dienst Nederland)
