RAPPORT 2472

## Wallen op de Veluwe

Gemeenten Epe, Apeldoorn, Rheden, Rozendaal en Ede  
Inventariserend archeologisch onderzoek  
(grondboringen en proefsleuven)

**Inventariserend archeologisch onderzoek  
(grondboringen en proefsleuven)**

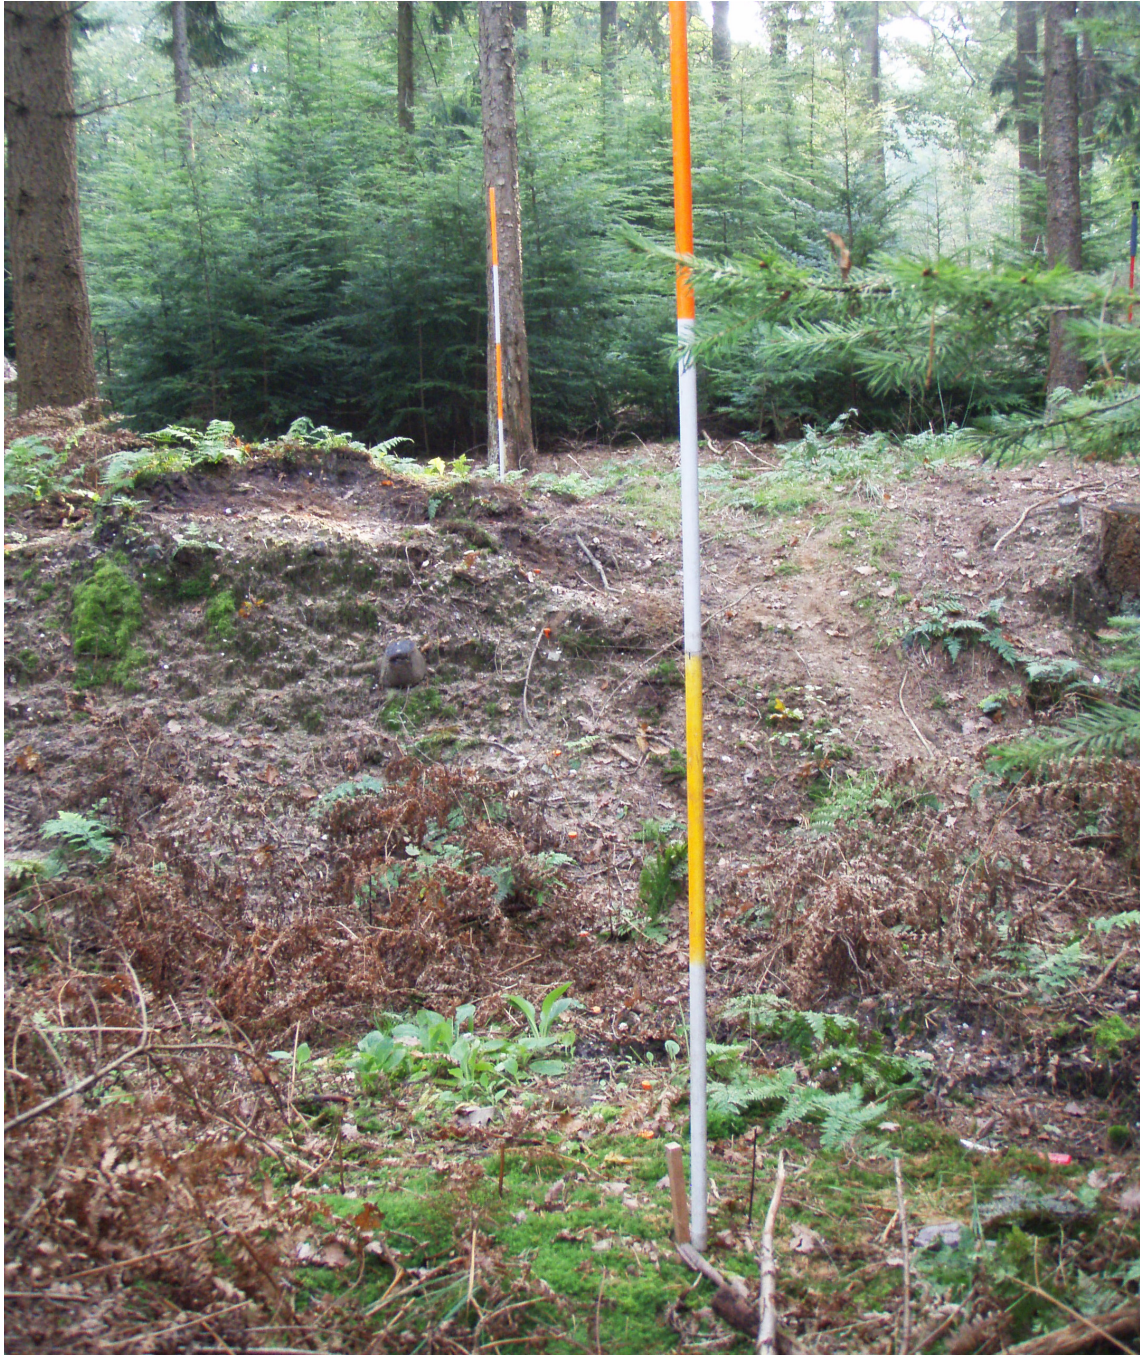
*Figuur 2. Boringen in de enkwal in het Loenense bos (locatie 3).*

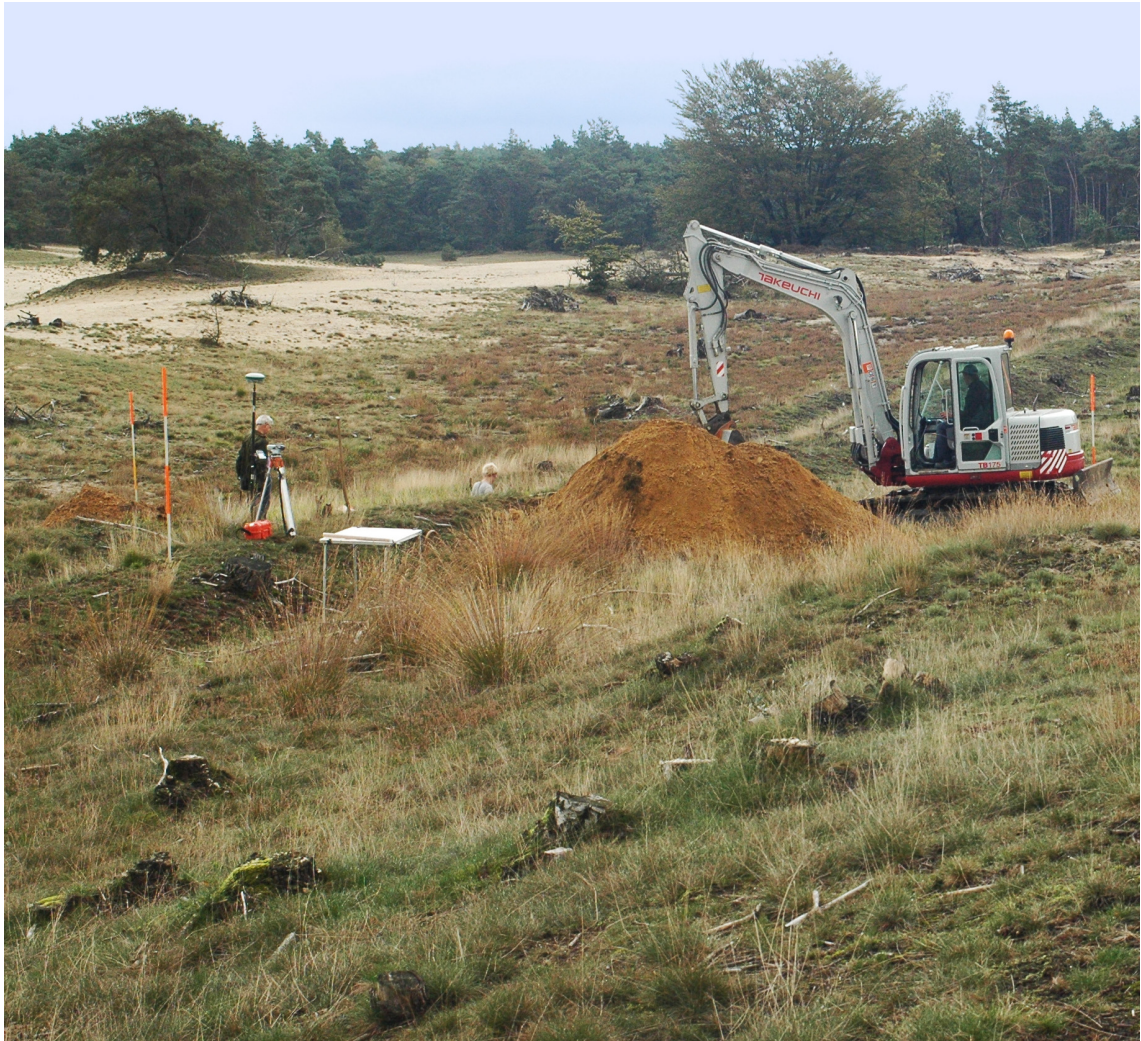
*Figuur 3. Proefsleuvenonderzoek bij het Rozendaalse zand (locatie 6).*

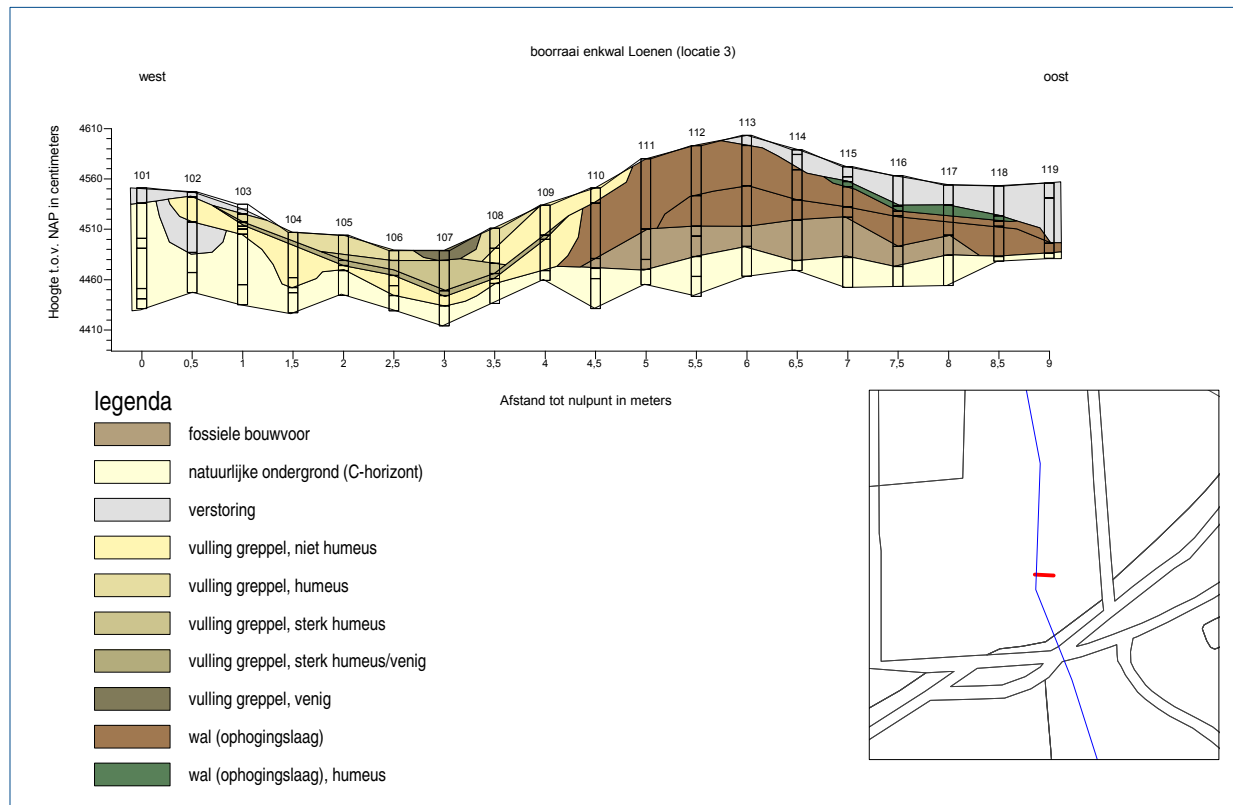
De verzamelde gegevens van negentien gutsboringen bij de enkwal in het Loenense bos (locatie 3) zijn weergegeven in een overzichtprofiel (figuur 5). Langs de wal, aan de buitenzijde (wildzijde), ligt een greppel; aan de binnenzijde (aan de kant van de enk) niet. De wal is opgeworpen bovenop een fossiele bouwvoor met daaronder

Figuur 5. Boorraai enkwal Loenense bos (locatie 3).

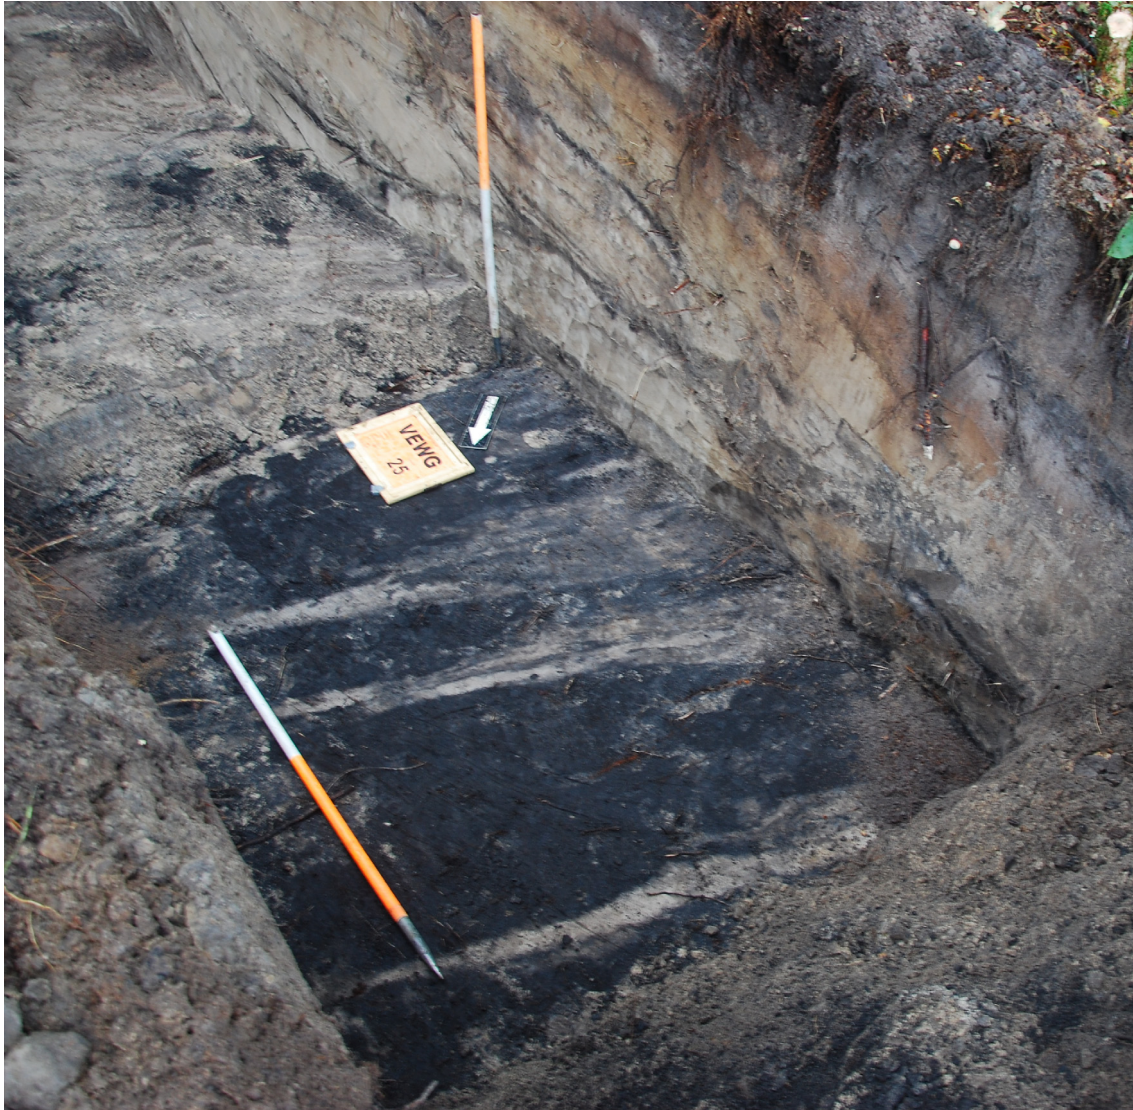
*Figuur 6. Zwaluwenburg (locatie 4). Ploegsporen onder een pakket stuifzand.*

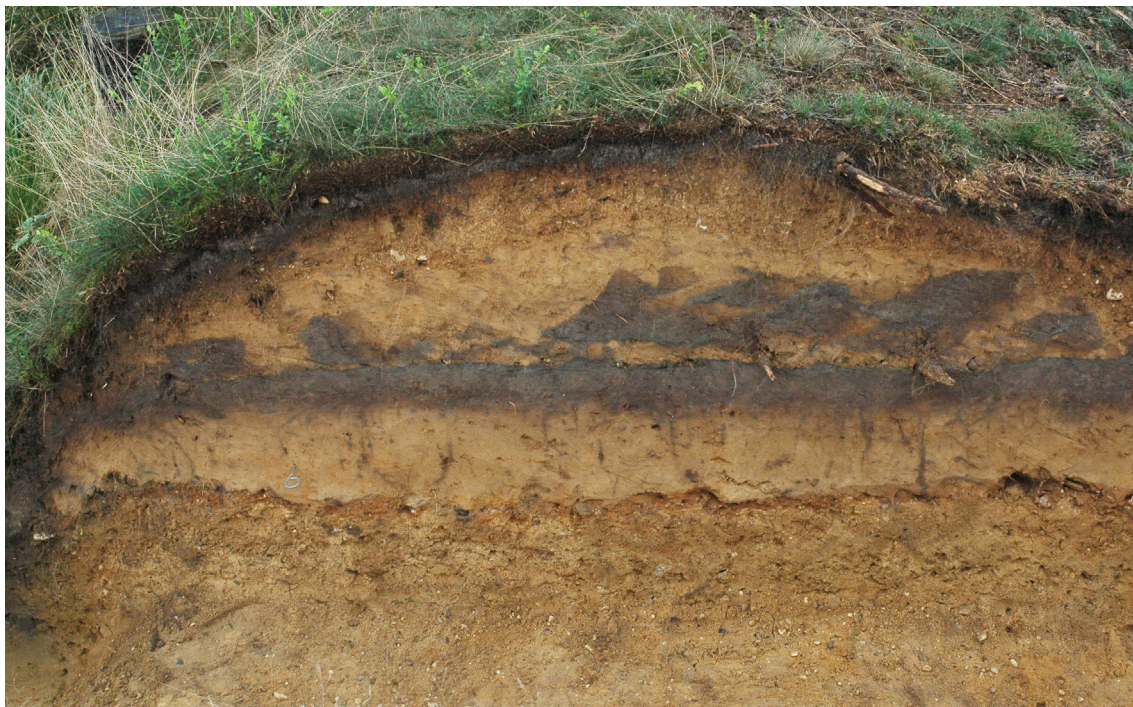
Bij de wal van het Rozendaalse veld komen twee lagen met plaggen in het wallichaam voor, die worden afgewisseld met zandlagen. De plaggen markeren drie fasen van aanleg: de eerste fase bestond uit het graven van een ondiepe greppel aan de buitenzijde, waarmee een klein walletje is opgeworpen. In de tweede aanlegfase is een greppel aan de binnenzijde gegraven, waarmee het wallichaam is verhoogd en verbreed. Tenslotte is het greppeltje aan de buitenzijde verbreed

en verdiept tot de huidige omvang, waarbij de uitgegraven grond is gebruikt om het wallichaam opnieuw verder te verhogen en te vergroten. Aangezien geen bodemvorming heeft plaatsgevonden, behoren deze drie aanlegfasen vermoedelijk tot één ontwerp en zijn ze binnen een verloop van weken of hooguit enkele jaren opgeworpen. Een mogelijke verklaring voor deze aanlegwijze is dat aanleg in drie fasen twee belangrijke constructieve voordelen heeft ten opzichte van een aanleg in één fase. Het eerste voordeel is dat een deel van de zode in de wal terecht kwam (en niet erop of eronder). Daardoor kunnen schuifspanningen beter opgevangen worden dan in onsaamenhangende, losse grond. Een tweede voordeel is dat door de laagsgewijze aanleg de grond zich beter zet (c.q. zich laat verdichten), waardoor een stabiel talud ontstaat. Deze aanlegwijze is analoog aan de manier waarop in de huidige tijd (spoor)wegtaluds worden aangelegd, waarbij de grond in lagen wordt aangebracht en verdicht alvorens daar een nieuwe laag overheen aan te brengen. Door een dergelijke gefaseerde aanleg is de wal minder gevoelig voor het afschuiven van het talud dan wanneer de wal in één keer zou zijn opgeworpen. De greppel die zichtbaar is, bevat nauwelijks erosiemateriaal, maar is opgevuld met een humeuze vulling en een strooisellaag. Aan

Figuur 7. Wal Rozendaalse zand (locatie 6).

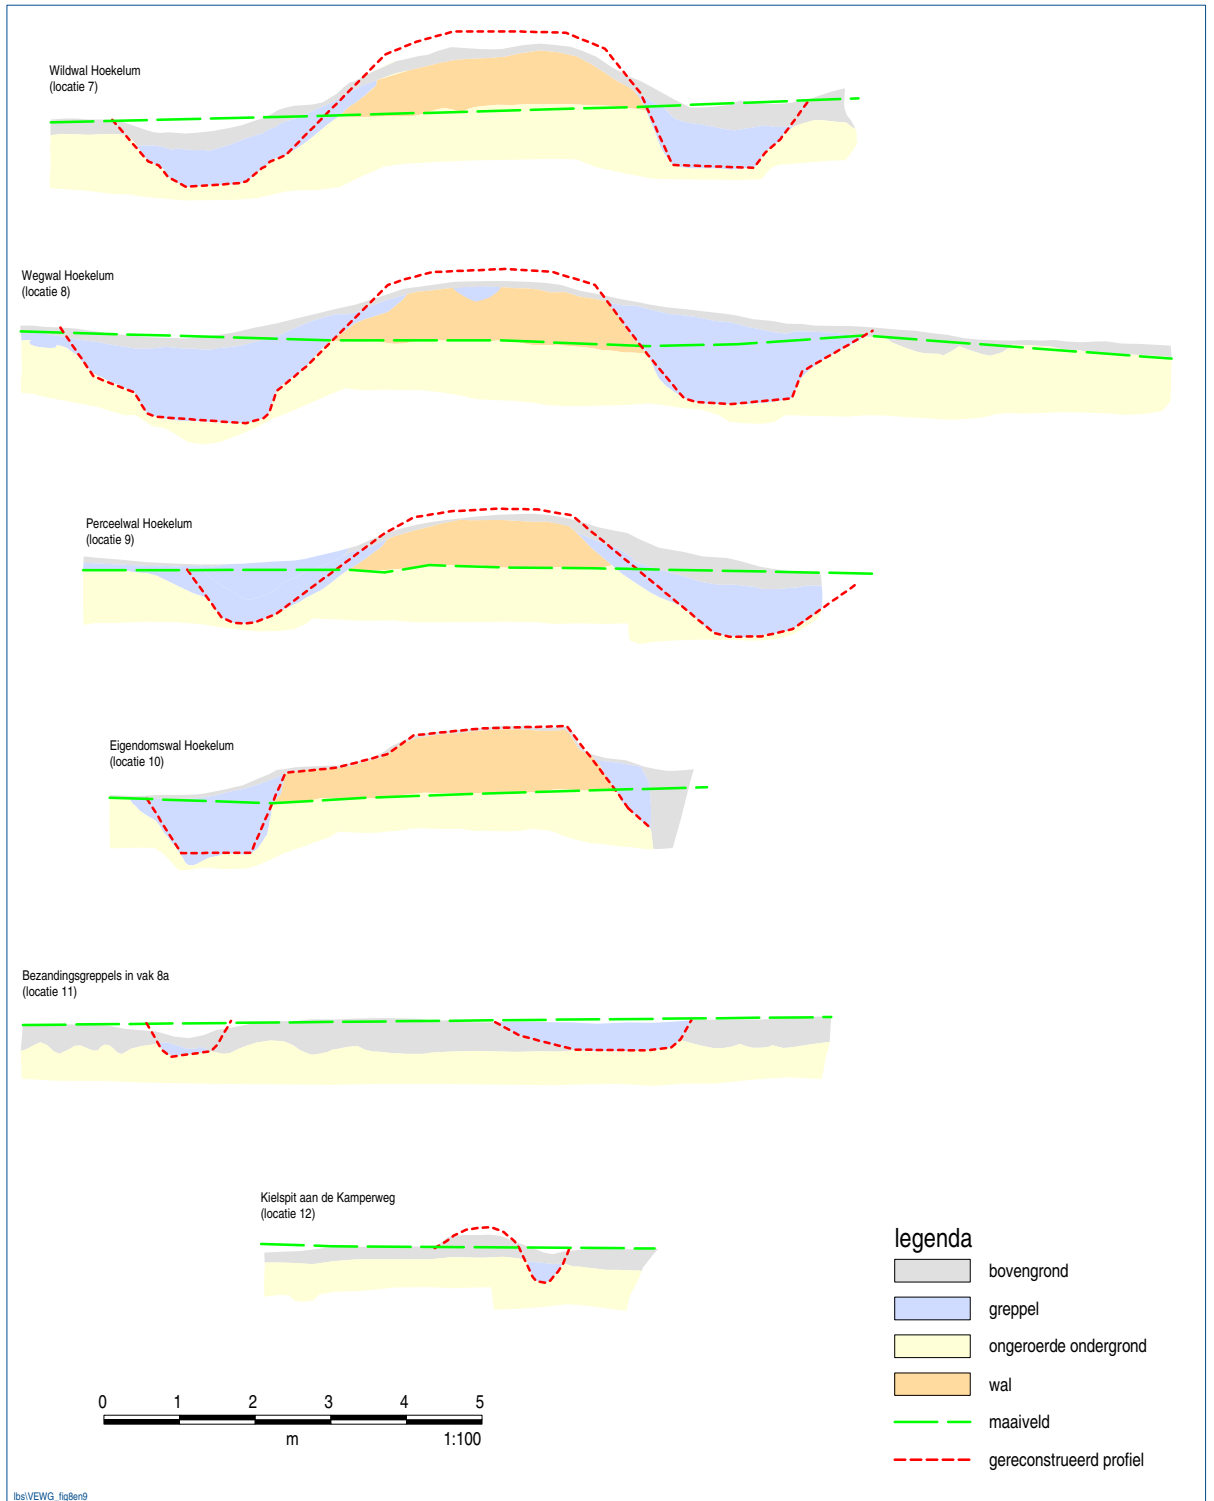
De vier onderzochte wallen van landgoed Hoekelum zijn in veel opzichten vergelijkbaar. Bij deze wallen ligt (of lag) aan beide zijden van de wal een greppel. Een tweede punt van overeenkomst is een soortgelijke laagopbouw van het wallichaam en van de opvulling van de greppels. Ten derde zijn de (gereconstrueerde) afmetingen in belangrijke mate vergelijkbaar (tabel 3). Dit geldt met name voor locatie 7, 8 en 9. Aangezien bij locatie 10 eveneens een afstand van 3,6 m tussen het

Figuur 9. Vereenvoudigde interpretatie met reconstructie (profielen 7 t/m 12).

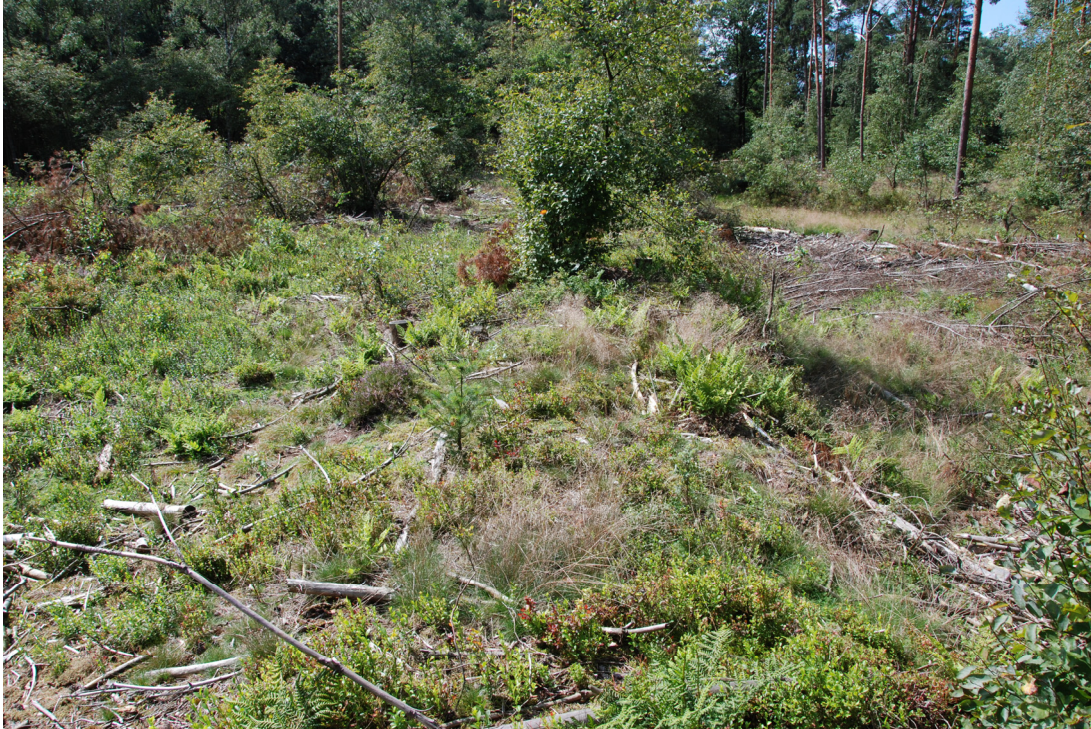
**Locatie 01:** **Wal Sprengenbos, gemeente Epe**

<b>Type wal:</b>	wildwal
<b>Geschatte lengte profiel:</b>	13 meter
<b>Coördinaten:</b>	196580,487433,9
<b>Elementen:</b>	grote wal met kleine en grote greppel
<b>Beplanting:</b>	meeste is er al afgehaald
<b>Bijzonderheden:</b>	wal en greppel(s) in goede staat

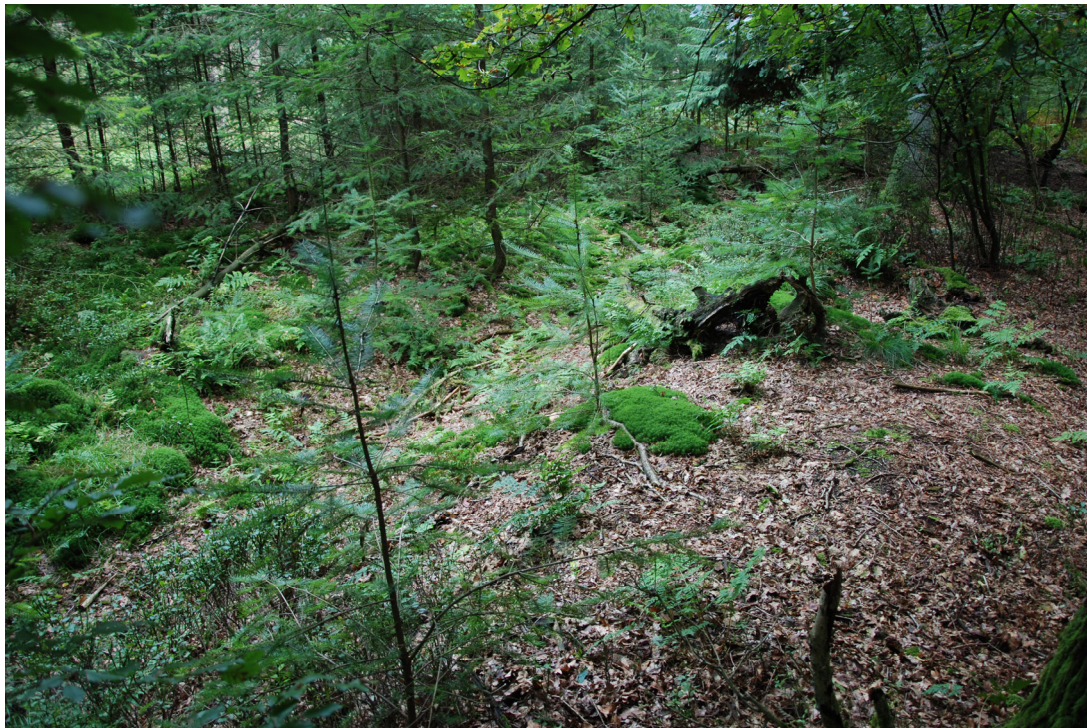
**Locatie 03:**

wal en greppel(s) in goede staat, wal ongeveer 1 meter hoog. Loenen ligt aan de hoge kant dan kleine greppel dan wal dan diepe greppel om wild van de enk af te houden

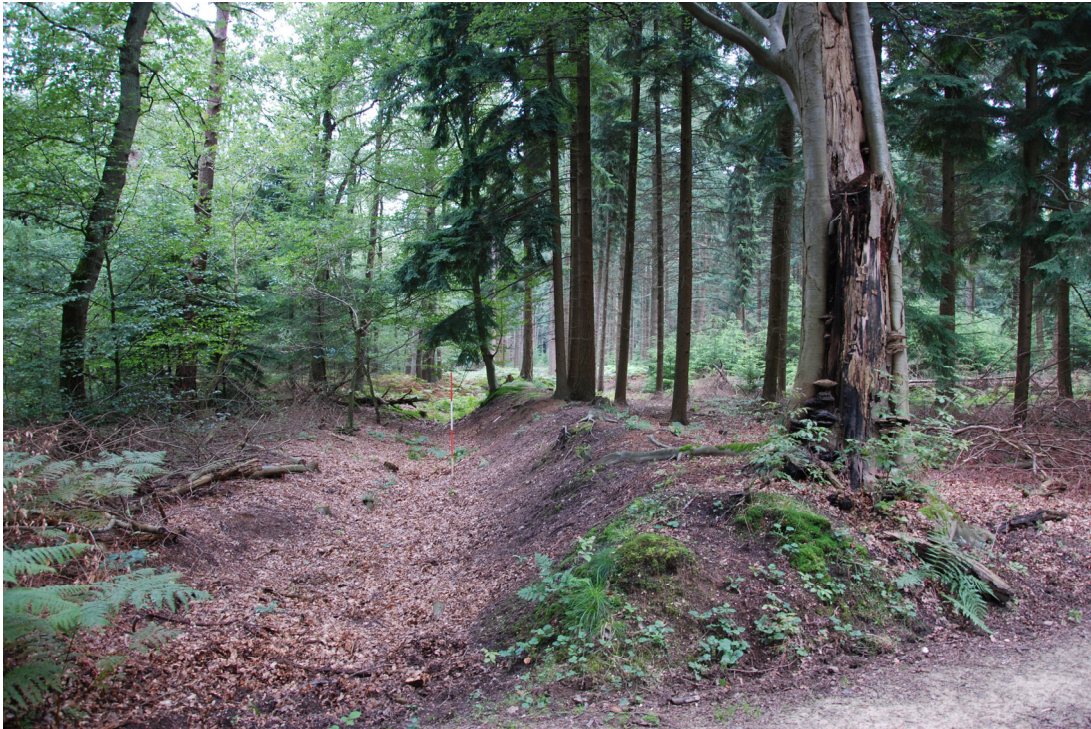
**Locatie 04:**

<b>Type wal:</b>	wildwal
<b>Geschatte lengte profiel:</b>	13 meter
<b>Coördinaten:</b>	188417,493316,41
<b>Elementen:</b>	zeer grote wal met kleine en grote greppel, wal wel 1,5 meter hoog
<b>Bepanting:</b>	van alles, van de oorspronkelijke beplanting staan er nog enkele eiken
<b>Bijzonderheden:</b>	wal en greppel(s) in goede staat, wal ongeveer 1 meter hoog. Deze wildwal loopt om 't Harde heen.

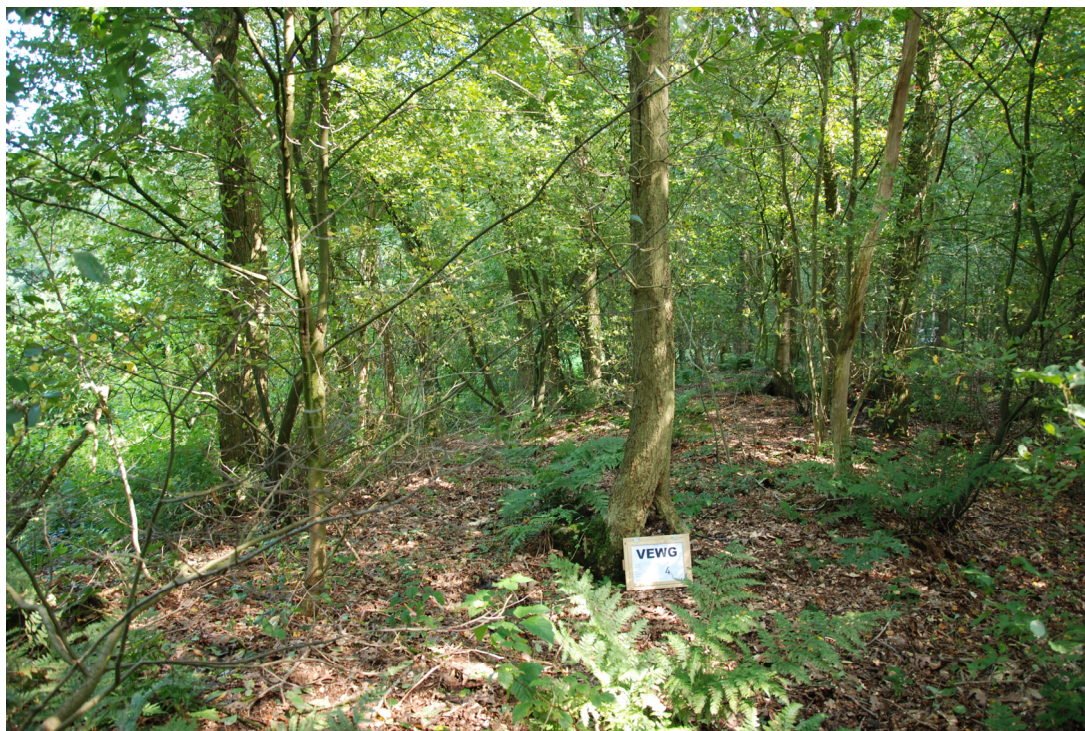
**Locatie 05:**

<b>Type wal:</b>	wal
<b>Geschatte lengte profiel:</b>	13 meter
<b>Coördinaten:</b>	195891,448053,79
<b>Elementen:</b>	grote wal met steile helling aan noordzijde met kleine (enigszins verlopen, want wandelroute) en grote greppel, wal 1 meter hoog
<b>Beplanting:</b>	van de oorspronkelijke beplanting staan er nog veel eiken en eikenstobben
<b>Bijzonderheden:</b>	wal en noordelijke greppel in goede staat, wal ongeveer 1 meter hoog. Tijdens het lopen langs deze wal komen we meerdere andere wallen tegen haaks op deze, zijn nog niet goed in kaart gebracht!. Ook verandert wellicht de functie onderweg er is namelijk ook een deel waar een allée langs loopt. Een deel van de wal zoals aangegeven op kaartmateriaal ligt niet op grond van gem. Rheden.

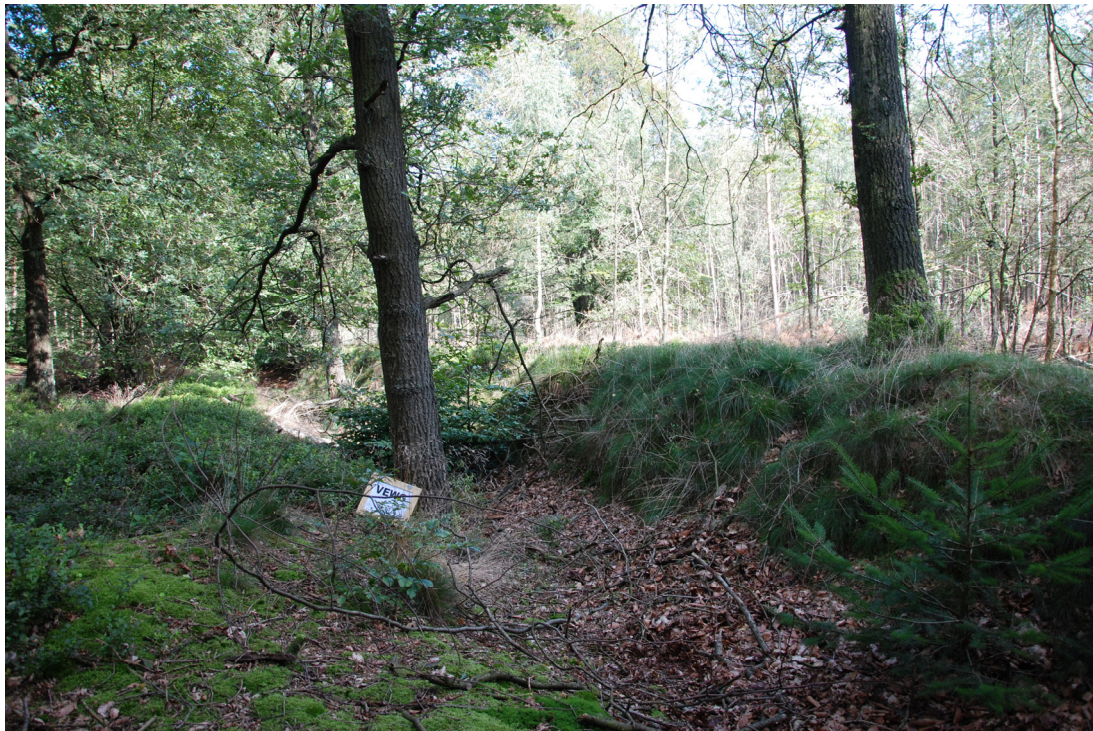
**Locatie 06:**

wal en greppels in goede staat, wal ongeveer 1 meter hoog. Diepe greppel zit aan de stuifzandkant!. Opmerkelijk: het begin van deze hoefijzervormige wal is vermoedelijk een kielspit die de grens tussen nu gemeentes (vroeger eigenaren) weer geeft.

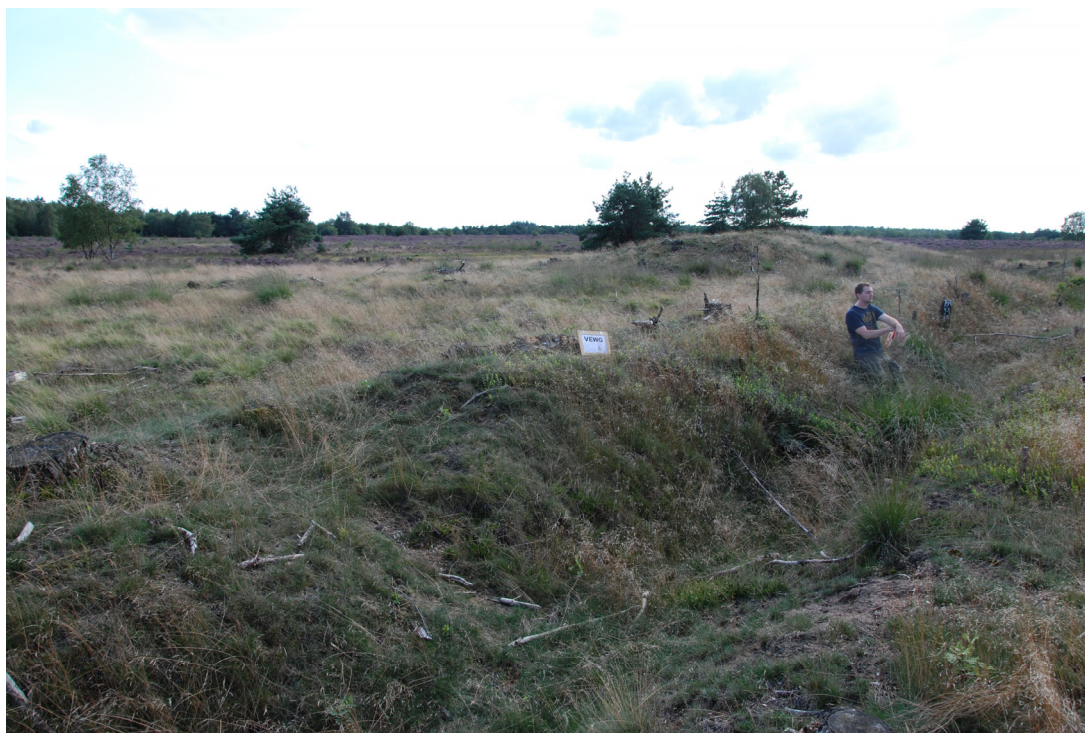
**Locatie 07:**

wal en greppels in goede staat, wal ongeveer 1 meter hoog. Dit is een zeer lange wal in totaal (de langste wal van NL) 21 km en loopt van Wageningen tot en met Meulunteren. Mogelijk heeft Luuk Keunen hier als eens een profiel in gemaakt? Vlakbij deze locatie komen een eigendomswal en wildwallen bij elkaar.

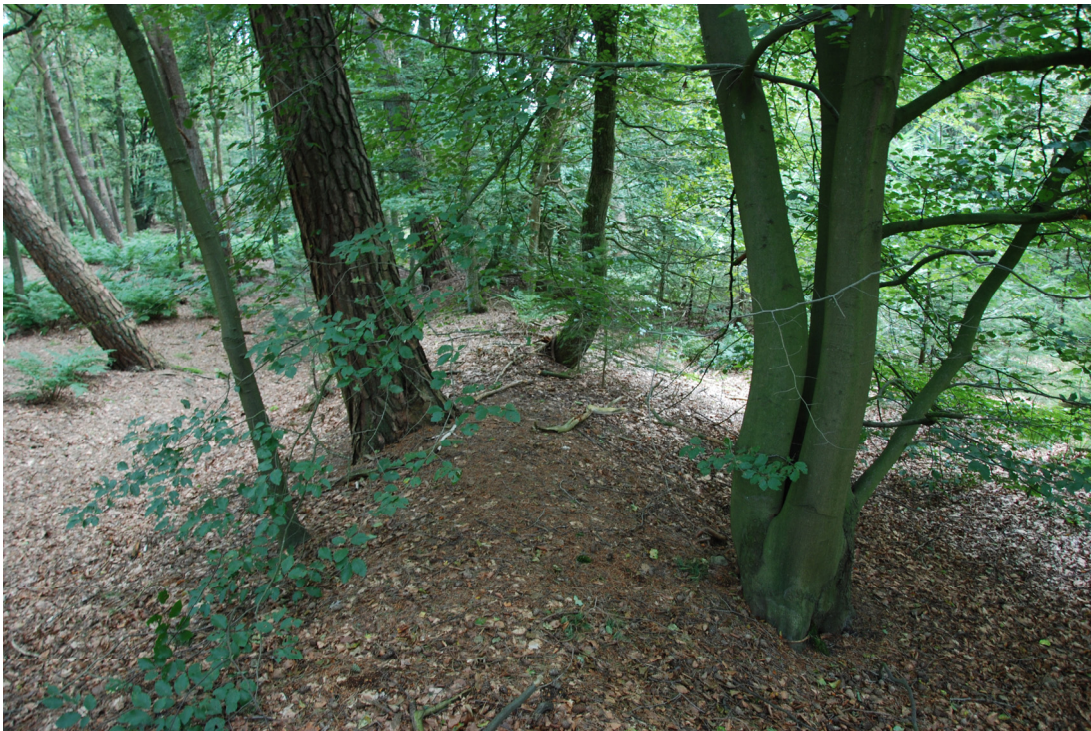
**Locatie 08:**

wal en greppels in goede staat, wal ongeveer 1 meter hoog. De vraag is hier ook hoe deze wal zich verhoudt tot de Allee. Vergelijk de situatie bij het Rozendaalse Veld (de allee daar)

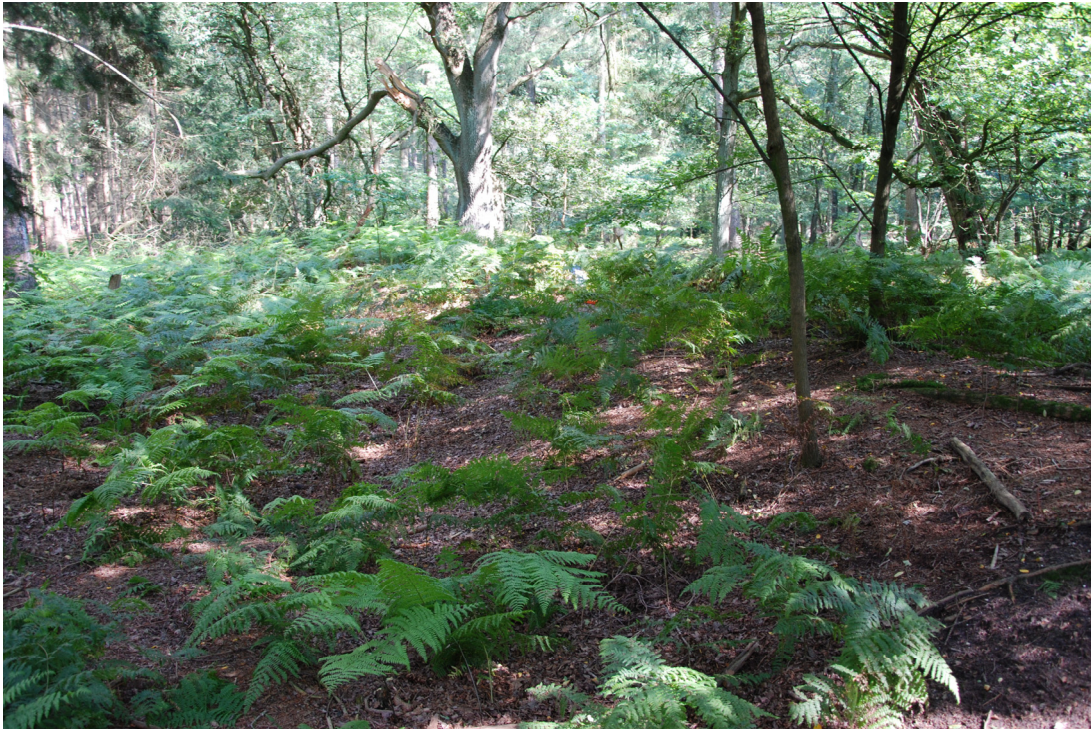
**Perceelwal Landgoed Hoekelum, Ede, GL**

wal en greppels in goede staat, wal ongeveer 1 meter hoog

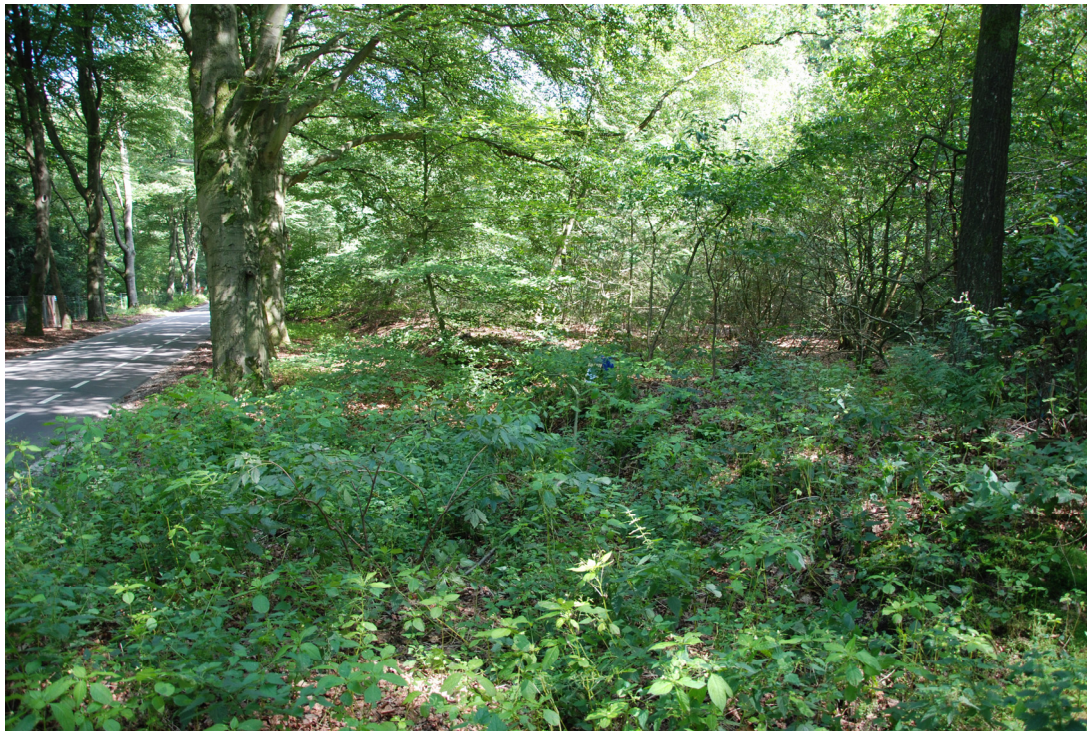
**Eigendomswal Landgoed Hoekelum, Ede, GL**

wal en greppels in goede staat

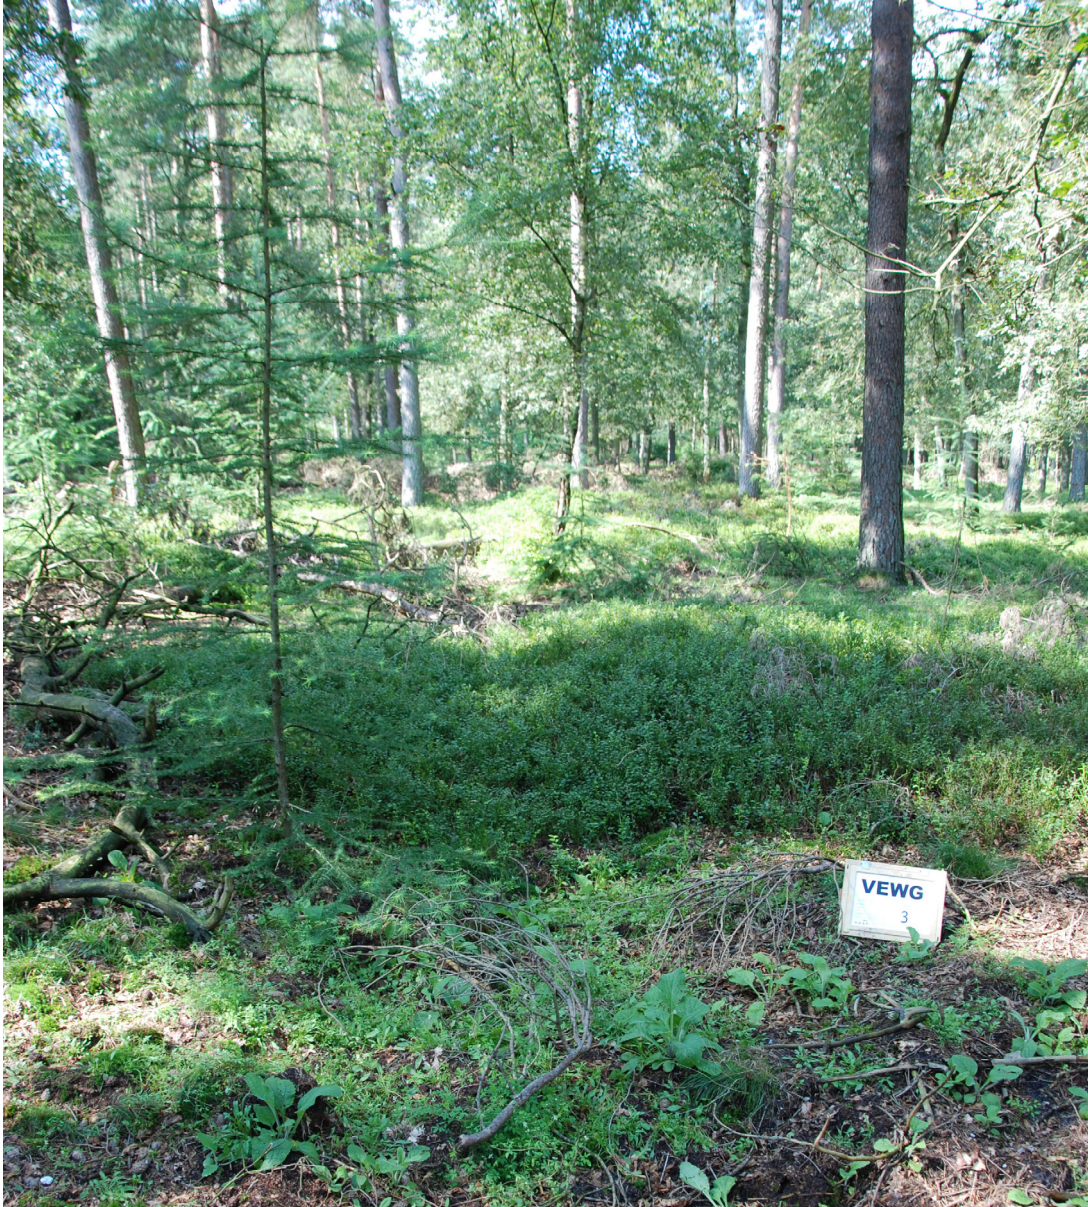
**Locatie 12: Kielspit aan de Kamperweg, gemeente Epe**

**Type greppel:** kielspit  
**Geschatte lengte profiel:** 7 meter  
**Coördinaten:** 193494,487624,25  
**Elementen:** Ondiepe greppel. Aan de boskant is een mogelijk restant van het wallichaam zichtbaar. Het is niet duidelijk of dit wallichaam verband houdt met de kielspit. Aan de andere kant van de wal ligt mogelijk nog een restant van de greppel.  
**Beplanting:** -  
**Bijzonderheden:** greppel op sommige plaatsen in goede staat en op andere plekken minder. Het korte stuk om de hoek is in slechte staat, hier zijn allemaal groeven/gleuven door de wal getrokken vermoedelijk voor de aanleg van het bos. De wal en greppel is in elk geval nog meer dan honderd meter verder oostwaarts gezien dan op kaart was aangegeven.

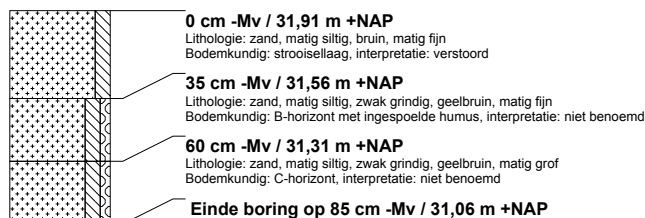
### boring: VEWG-1

beschrijver: GZ, datum: 30-9-2011, X: 175.533, Y: 447.910, coördinaatsysteem: Rijksdriehoeksmeting, kaartblad: 39F, hoogte: 31,91, referentievak: Normaal Amsterdams Peil, methode hoogtebepaling: waterpas, boortype: guts-3 cm, doel boring: geologie, landgebruik: bos, gemeente: Ede, plaatsnaam: Hoekelum, opdrachtgever: Probos, uitvoerder: RAAP Oost

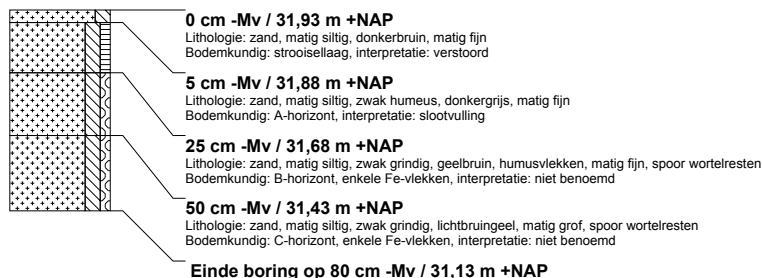
### boring: VEWG-2

beschrijver: GZ, datum: 30-9-2011, X: 175.533, Y: 447.910, coördinaatsysteem: Rijksdriehoeksmeting, kaartblad: 39F, hoogte: 31,93, referentievak: Normaal Amsterdams Peil, methode hoogtebepaling: waterpas, boortype: guts-3 cm, doel boring: geologie, landgebruik: bos, gemeente: Ede, plaatsnaam: Hoekelum, opdrachtgever: Probos, uitvoerder: RAAP Oost

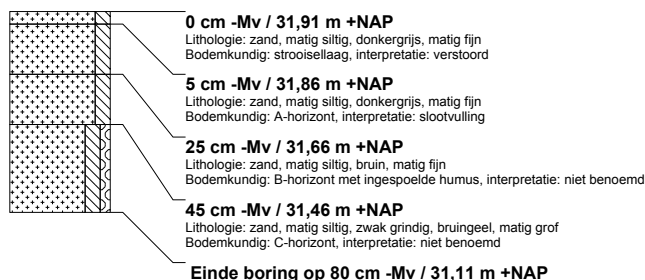
### boring: VEWG-3

beschrijver: GZ, datum: 30-9-2011, X: 175.534, Y: 447.909, coördinaatsysteem: Rijksdriehoeksmeting, kaartblad: 39F, hoogte: 31,91, referentievak: Normaal Amsterdams Peil, methode hoogtebepaling: waterpas, boortype: guts-3 cm, doel boring: geologie, landgebruik: bos, gemeente: Ede, plaatsnaam: Hoekelum, opdrachtgever: Probos, uitvoerder: RAAP Oost

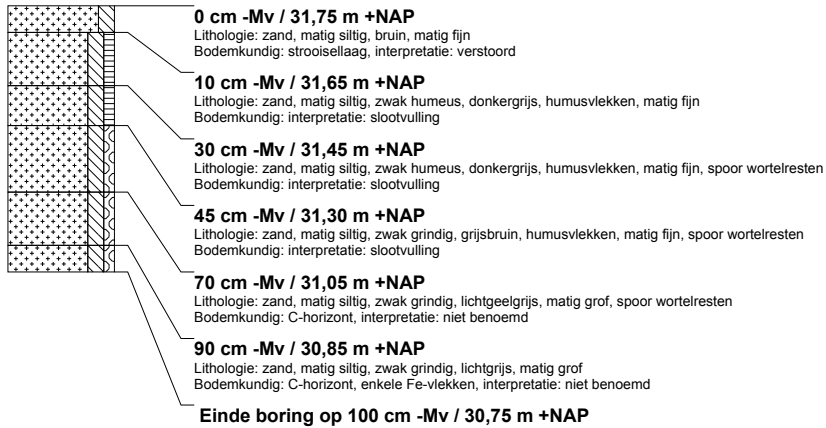
### boring: VEWG-5

beschrijver: GZ, datum: 30-9-2011, X: 175.535, Y: 447.909, coördinaatsysteem: Rijksdriehoeksmeting, kaartblad: 39F, hoogte: 31,75, referentievlak: Normaal Amsterdams Peil, methode hoogtebepaling: waterpas, boortype: Edelman-7 cm, doel boring: geologie, landgebruik: bos, gemeente: Ede, plaatsnaam: Hoekelum, opdrachtgever: Probos, uitvoerder: RAAP Oost

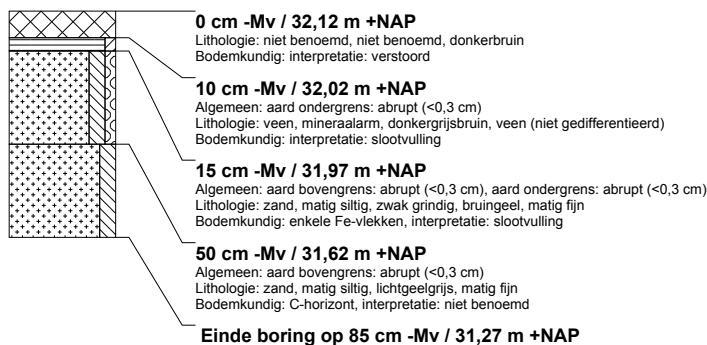
### boring: VEWG-21

beschrijver: GZ, datum: 30-9-2011, X: 175.543, Y: 447.908, coördinaatsysteem: Rijksdriehoeksmeting, kaartblad: 39F, hoogte: 32,12, referentievlak: Normaal Amsterdams Peil, methode hoogtebepaling: waterpas, boortype: Edelman-7 cm, doel boring: geologie, landgebruik: bos, gemeente: Ede, plaatsnaam: Hoekelum, opdrachtgever: Probos, uitvoerder: RAAP Oost

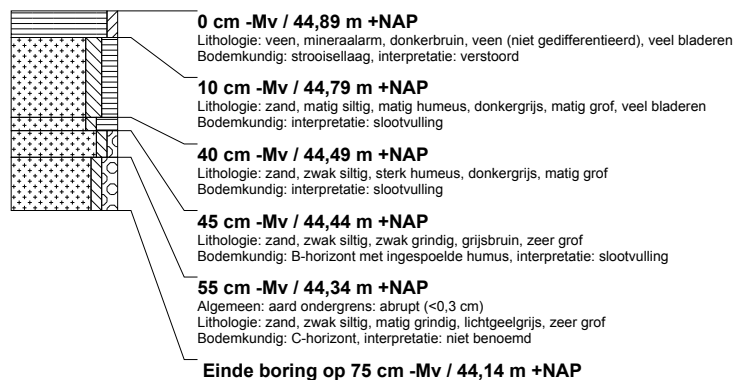
### boring: VEWG-107

beschrijver: GZ, datum: 3-10-2011, X: 197.837, Y: 457.876, coördinaatsysteem: Rijksdriehoeksmeting, kaartblad: 33D, hoogte: 44,89, referentievlak: Normaal Amsterdams Peil, methode hoogtebepaling: waterpas, boortype: guts-3 cm, doel boring: geologie, landgebruik: bos, gemeente: Apeldoorn, plaatsnaam: Loenen, opdrachtgever: Probos, uitvoerder: RAAP Oost

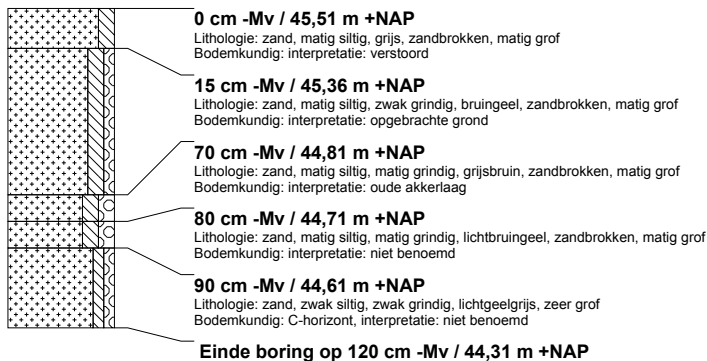
### boring: VEWG-110

beschrijver: GZ, datum: 3-10-2011, X: 197.839, Y: 457.876, coördinaatsysteem: Rijksdriehoeksmeting, kaartblad: 33D, hoogte: 45,51, referentievlak: Normaal Amsterdams Peil, methode hoogtebepaling: waterpas, boortype: Edelman-7 cm, doel boring: geologie, landgebruik: bos, gemeente: Apeldoorn, plaatsnaam: Loenen, opdrachtgever: Probos, uitvoerder: RAAP Oost

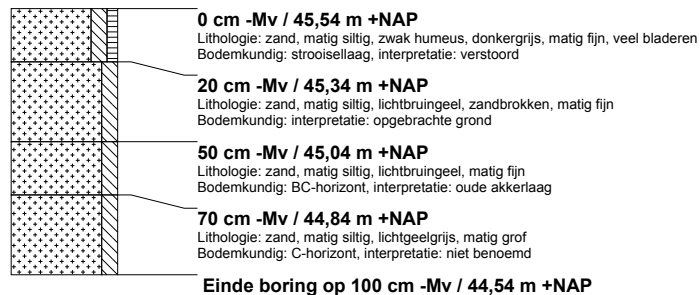
### boring: VEWG-117

beschrijver: GZ, datum: 3-10-2011, X: 197.842, Y: 457.875, coördinaatsysteem: Rijksdriehoeksmeting, kaartblad: 33D, hoogte: 45,54, referentievlak: Normaal Amsterdams Peil, methode hoogtebepaling: waterpas, boortype: guts-3 cm, doel boring: geologie, landgebruik: bos, gemeente: Apeldoorn, plaatsnaam: Loenen, opdrachtgever: Probos, uitvoerder: RAAP Oost

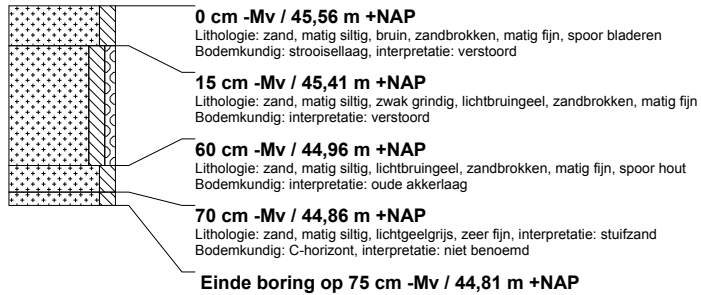
### boring: VEWG-119

beschrijver: GZ, datum: 3-10-2011, X: 197.843, Y: 457.875, coördinaatsysteem: Rijksdriehoeksmeting, kaartblad: 33D, hoogte: 45,56, referentievlak: Normaal Amsterdams Peil, methode hoogtebepaling: waterpas, boortype: guts-3 cm, doel boring: geologie, landgebruik: bos, gemeente: Apeldoorn, plaatsnaam: Loenen, opdrachtgever: Probos, uitvoerder: RAAP Oost
