**Steenwijk, Gasthuispoort II**  
(Gemeente Steenwijkerland, Ov.)

Een Inventariserend  
Archeologisch Veldonderzoek  
Steekproefrapport 2010-06/15

Een onderzoek in opdracht van  
Gemeente Steenwijkerland

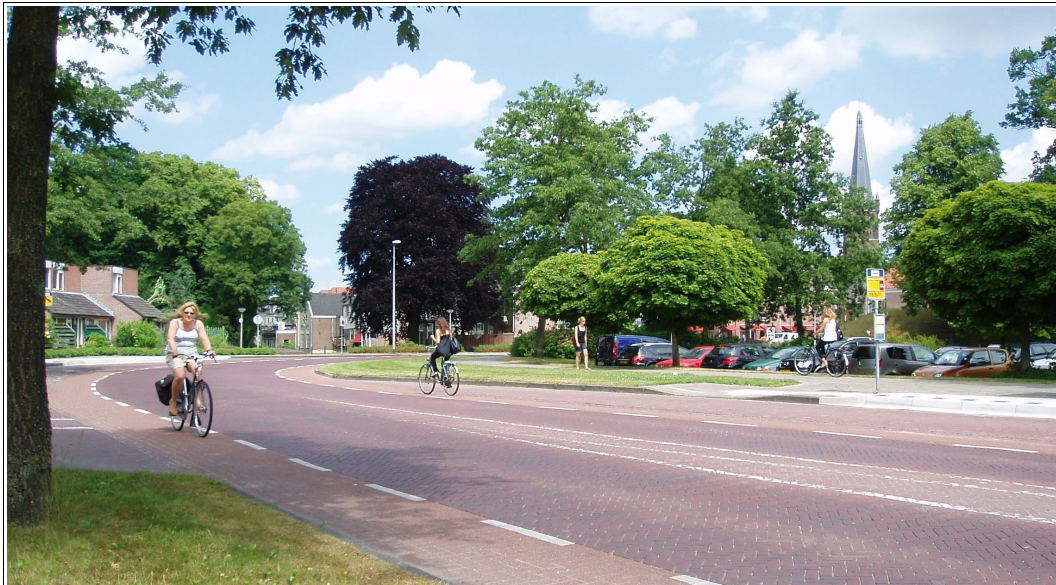
**Figuur 2:** Steenwijk, Gasthuispoort II. Het plangebied gezien in noordelijke richting.

Het onderzoeksgebied grenst zuidwestelijk aan het centrum van Steenwijk. Het betreft het noordelijke deel van de Vendelweg (zie Figuur 1) en de kruissing van de weg met de singelgracht. Tijdens het onderzoek was het terrein in gebruik als weg (zie Figuur 2).

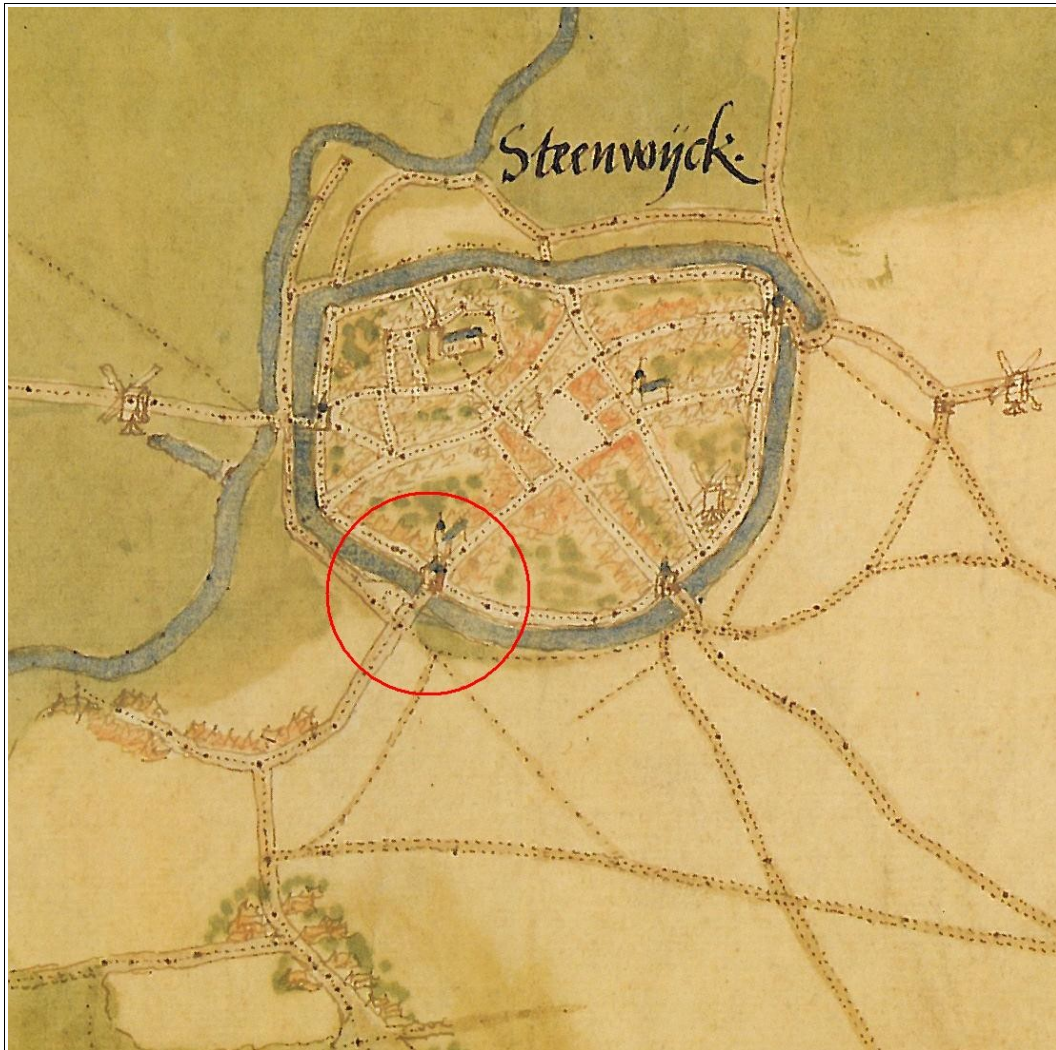
**Figuur 3:** Steenwijk op de stadsplattegrond van Jacob van Deventer uit het derde kwart van de 16<sup>e</sup> eeuw<sup>3</sup>. De Gasthuispoort ligt binnen de rode cirkel.

De plek van de voormalige Gasthuispoort maakte geen deel uit van het voorgaande onderzoek. Op de stadsplattegrond van Jacob van Deventer uit het derde kwart van de 16<sup>e</sup> eeuw is de Gasthuispoort getekend (zie Figuur 3). Buiten de poort lag een brug over de singelgracht. Op de kadastrale kaart uit 1811-1832<sup>2</sup> lijken beide nog aanwezig (zie Figuur 4). Op een kaart uit 1853-1854 en op andere kaarten uit de 19<sup>e</sup> of 20<sup>e</sup> eeuw is geen poort of brug herkenbaar. Waarschijnlijk zijn ze tijdens de 19<sup>e</sup> eeuw gesloopt. Het kan echter niet uitgesloten worden dat ze wel aanwezig waren, maar vanwege de kleine schaal van de kaarten niet gekarteerd zijn.

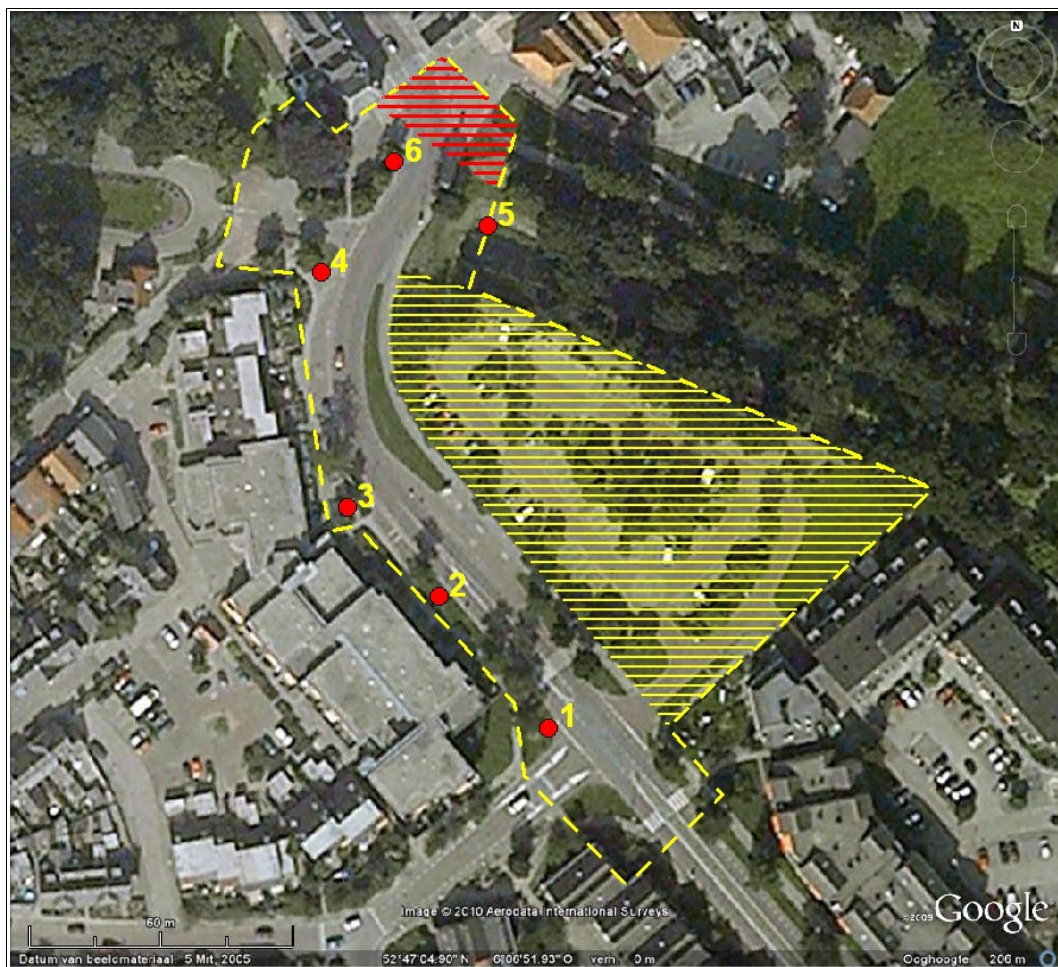
Het veldonderzoek is uitgevoerd op 25 juni 2010. Er zijn zes verkennende boringen verricht (zie Figuur 6). De boringen zijn gedaan langs de Vendelweg op plekken waar volgens de informatie van beheerders geen leidingen liggen (informatie KLIC). Boringen 4, 5 en 6 zijn uitgevoerd rondom de kruising van de Vendelweg met de singelgracht.

**Figuur 6:** Steenwijk, Gasthuispoort II: boorpuntenkaart. Het plangebied is aangegeven met een onderbroken gele lijn. De genummerde rode punten geven de ligging van de zes boringen weer. Het geel gearceerde deel is eerder onderzocht. Ter plaatse van het rood gearceerde deel adviseren wij om ingrepen dieper dan een meter archeologisch te laten begeleiden.

Boring 5 is gedaan aan de voet van de stadswal, op circa een meter boven het water, ter hoogte van de oostelijke kant van de duiker (zie Figuren 6 en 7).

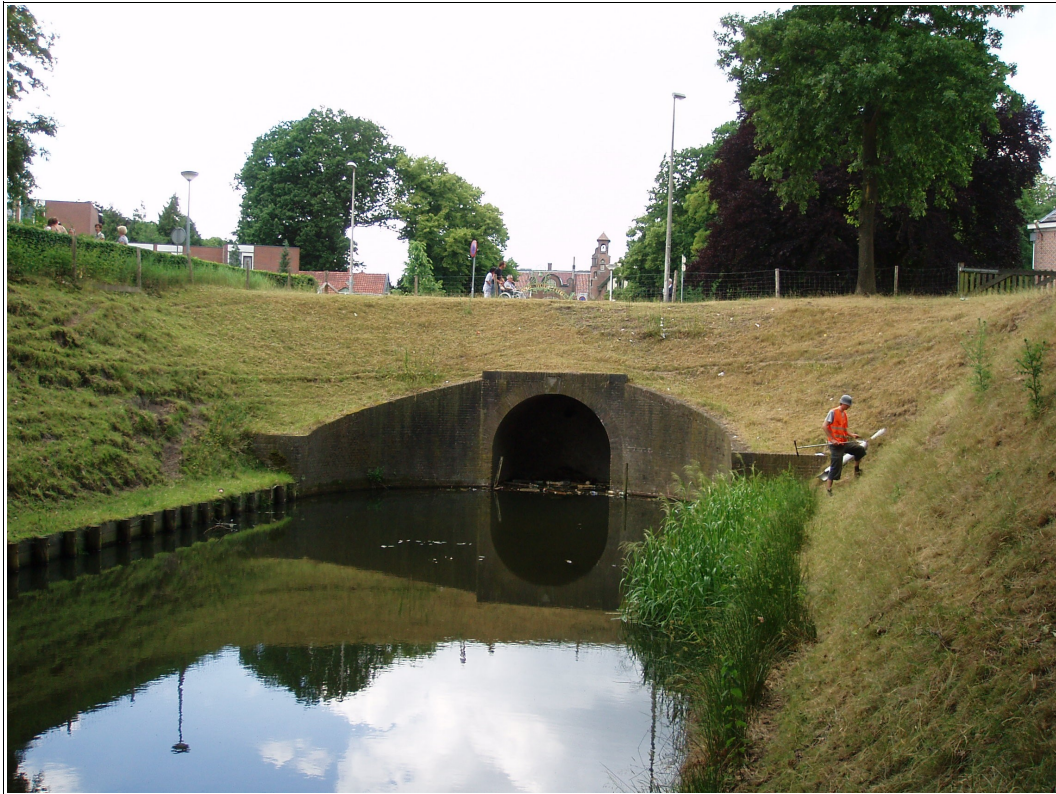
Rondom de voormalige brug over de singelgracht zijn boringen 4, 5 en 6 gedaan. Tegenwoordig ligt op de plek van de brug een gemetselde duiker (zie Figuur 7). Waarschijnlijk is deze aangelegd nadat de Gasthuispoort en de brug gesloopt zijn. Boring 4 is gedaan op een kleine twintig meter zuidwestelijk van het midden van de singelgracht, boring 6 op circa zeven meter ten noordoosten ervan. Voor deze plekken is gekozen omdat elders geen boringen mogelijk waren in verband met wegverharding, leidingen, riolering en dergelijke.

Hier is onder 1,3 meter geroerde grond een intacte zandlaag aangeboord. Deze geroerde grond lijkt ook opgebracht ten tijde dat men de duiker heeft aangelegd.

**Figuur 7:** Steenwijk, Gasthuispoort II: foto van de kruissing van de Vendelweg met de singelgracht. Rechts van de duiker wordt boring 5 uitgevoerd.

Voorafgaand aan de aanleg van de duiker zullen de restanten van de voormalige brug over de singelgracht volledig zijn verwijderd. Mogelijk zijn van de Stadhuispoort, die aan de centrumzijde van de brug lag, nog wel restanten aanwezig in de ondergrond. Het gaat dan wel om de diepe delen zoals funderingen. Resten binnen circa een meter diepte zijn naar verwachting sterk aangetast bij de aanleg van de duiker, de weg, leidingen, riolering en dergelijke.

Tegenwoordig is de plek van de voormalige brug gedempt met onderin een gemetselde duiker. Bij de aanleg van de duiker zullen resten van de brug waarschijnlijk verloren zijn gegaan. Ook restanten van de Gasthuispoort zijn hierbij mogelijk beschadigd. Daarnaast zullen ze zijn aangetast door onder meer wegwerkzaamheden en de aanleg van leidingen en riolering. Mogelijk zijn nog wel diepere delen zoals fundamenten van de Gasthuispoort aanwezig. Deze zijn met behulp van een booronderzoek niet op te sporen. Evenmin is op de locatie een proefsleufonderzoek mogelijk in verband met de aanwezigheid van een weg, leidingen en riolering. Daarom adviseren wij aan de centrumzijde van de singelgracht graafwerkzaamheden dieper dan een meter archeologisch te laten begeleiden. Een dergelijke begeleiding dient te worden uitgevoerd door een daartoe gecertificeerd archeologisch bureau volgens een vooraf door de bevoegde overheid goed gekeurd Programma van Eisen (PVE).
