De Weijert 2 te Dwingeloo

rapport 4872

De Weijert 2 te Dwingeloo, gemeente Westerveld

Notitie beknopt bureauonderzoek en verkennend booronderzoek

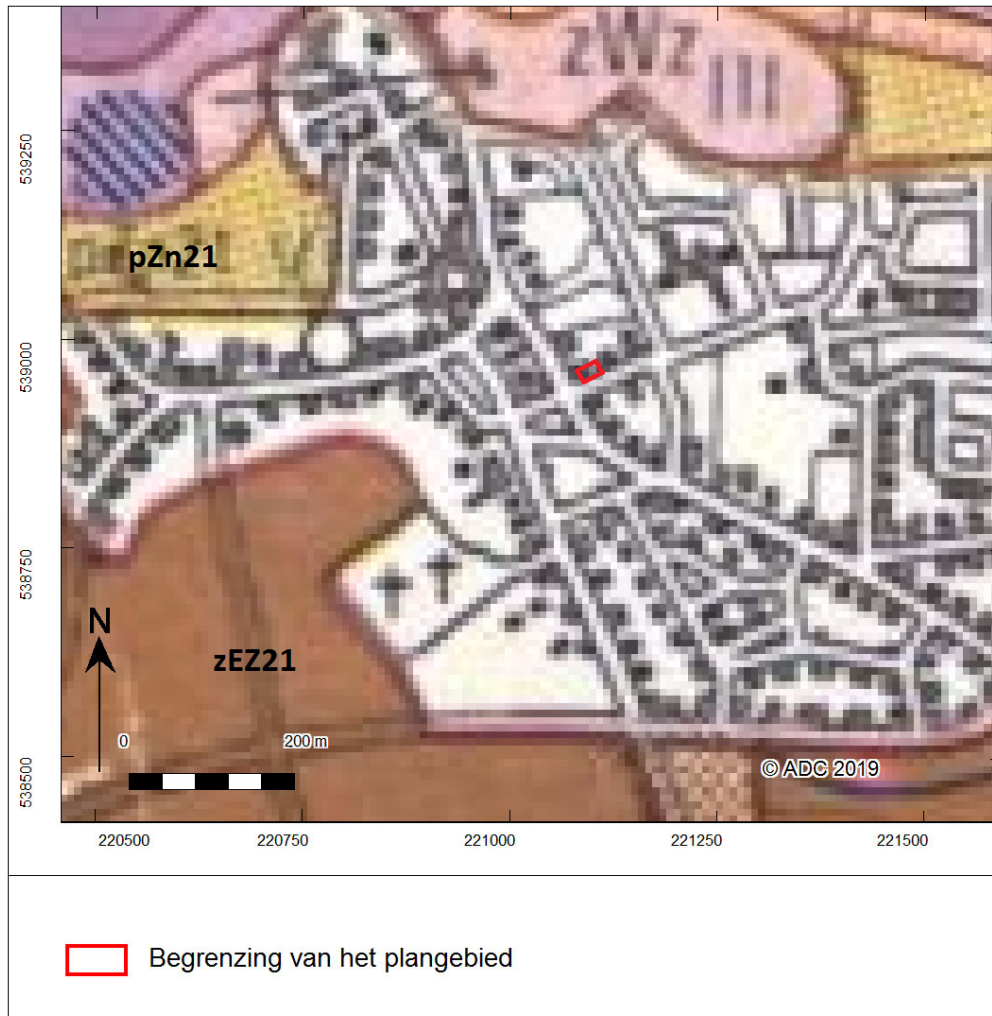
Afb.3 Bodemkaart van Nederland (1:50.000)

Op de Bodemkaart van Nederland, schaal 1:50.000², is het plangebied niet gekarteerd vanwege bebouwing. In de omgeving komen hoge zwarte enkeerdgronden bestaande uit leemarm en zwak lemig fijn zand (zEZ21) en gooreerdgronden bestaande uit leemarm en zwak lemig, fijn zand (pZn21) voor.

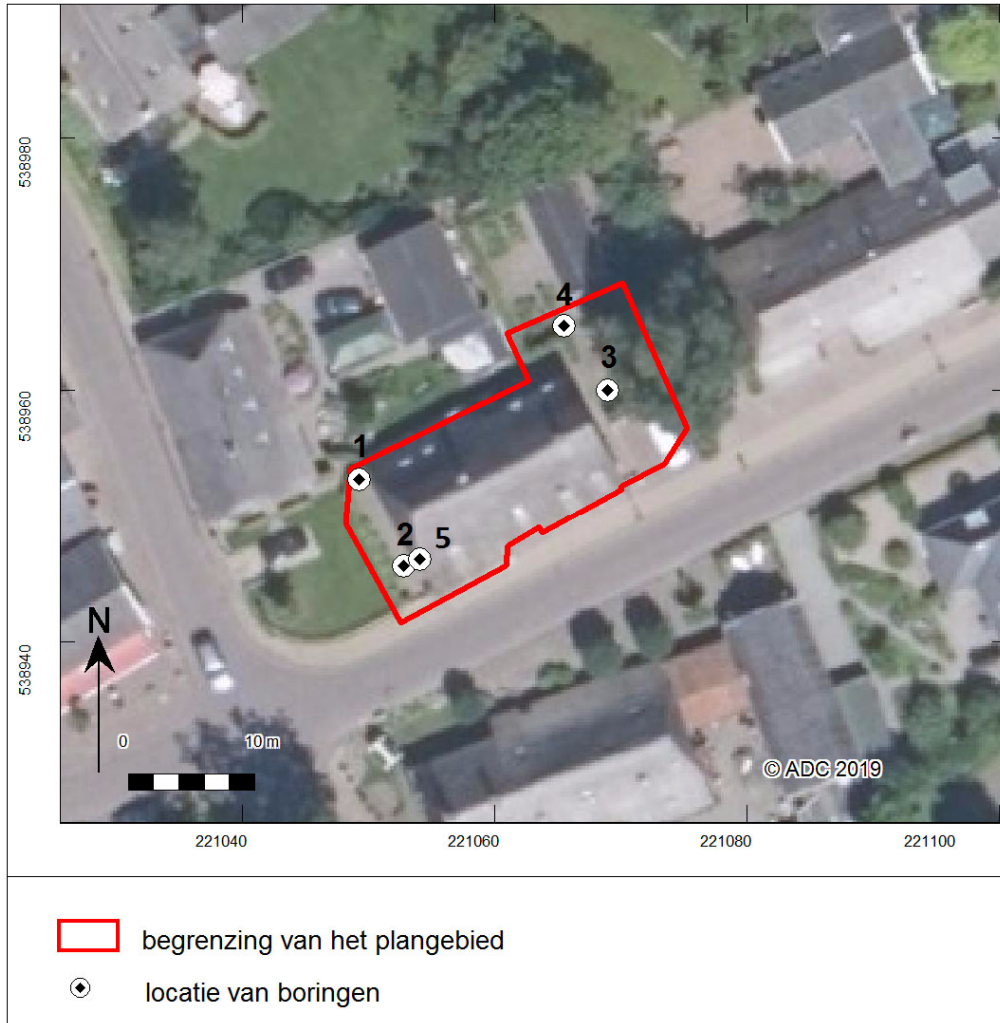
Afb.4 Locatie van boringen

De locatie van de boringen is weergegeven in afb. 4. De boorgegevens worden gepresenteerd in bijlage 1.

De ondergrond van het plangebied bestaat tot in ieder geval 220 cm –mv uit zwak siltig matig fijn zand. Dit wordt geïnterpreteerd als dekzand (Laagpakket van Wierden, Formatie van Boxtel). Vanaf ca. 100 cm –mv tot aan het maaiveld komt een rommelig humeus pakket zwak siltig matig fijn zand voor met een spoor puin- en baksteenresten. Dit betreft een pakket dekzand dat door de mens is omgewerkt en mogelijk is een deel van het zand opgebracht. Op basis van boring nr. 1 kon de bodem onder de vloer van de boerderij tot ca. 50 cm –mv worden onderzocht: het betreft een rommelig pakket matig fijn zand met een spoor puinresten, baksteen en een enkel grindje. Dit betreft ook een omgewerkt en mogelijk deels opgebracht pakket. De boring stuitte op een ondoordringbare steen of kei en kon daardoor niet dieper worden gezet.

Het grondwaterpeil ter plaatse van de overige boringen bevond zich op 200 tot 210 cm –mv.

Ter plaatse van boring 2 net naast de boerderij werden roestvlekken aangetroffen vanaf ca. 100 cm –mv. In de overige boringen 3 t/m 5 werden roestvlekken beneden een diepte van ca. 150 cm –mv.

Er is een verschil in diepteligging van roestvlekken waargenomen. De aanwezigheid van roestvlekken relatief hoog in het profiel nabij de woning bij boring 2 kan verband houden met drainage. In de boringen zijn geen drainagebuizen aangeboord.

Het booronderzoek geeft een indicatie dat de muren van de boerderij mogelijk op veldkeien zijn gefundeerd, aangezien boring 5 nabij de muur op steenachtig materieel is gestuit. Er zijn meer boringen of metingen nodig om uitsluitsel hierover te geven. Er zijn aanvullende boringen of metingen nodig om de kenmerken van de ondergrond onder de vloer en de muren te bepalen.

De verkregen gegevens over de ondergrond kunnen worden meegenomen bij vervolgonderzoek dat noodzakelijk is om meer inzicht te verschaffen in mogelijke oorzaken van verzakking van de vloer van de boerderij.

In het geval een steenachtige vloer verzakt t.o.v. de muren, is het aannemelijk dat de gevels van de betreffende boerderij apart zijn gefundeerd en dat de vloer er los tussen ligt. Daarom moet duidelijkheid worden verkregen. Hiervoor is in aanvulling op het ondiepe grondonderzoek het volgende vervolgonderzoek nodig :

- Een lintvoegwaterpassing van het gehele pand
- Een vloerwaterpassing van alle vloeren op de begane grond
- Zmogelijk een opgraven van de fundering op 1 of 2 plaatsen (als dat is toegestaan)
- Het bepalen van de grondwaterstand op meerdere locaties en de veranderingen daarin.
