**Archeologische begeleiding  
van de aanleg van een bouwput  
aan Oud Aalden 10 te Aalden,  
gemeente Coevorden (DR)**

opdrachtgever	de heer B. Been
datum	16 april 2013
projectleider	mevrouw drs. A. Spoelstra
projectnummer	95321612
status	definitief
ISSN-nummer	1875-5313
MUG-publicatie	2012-134

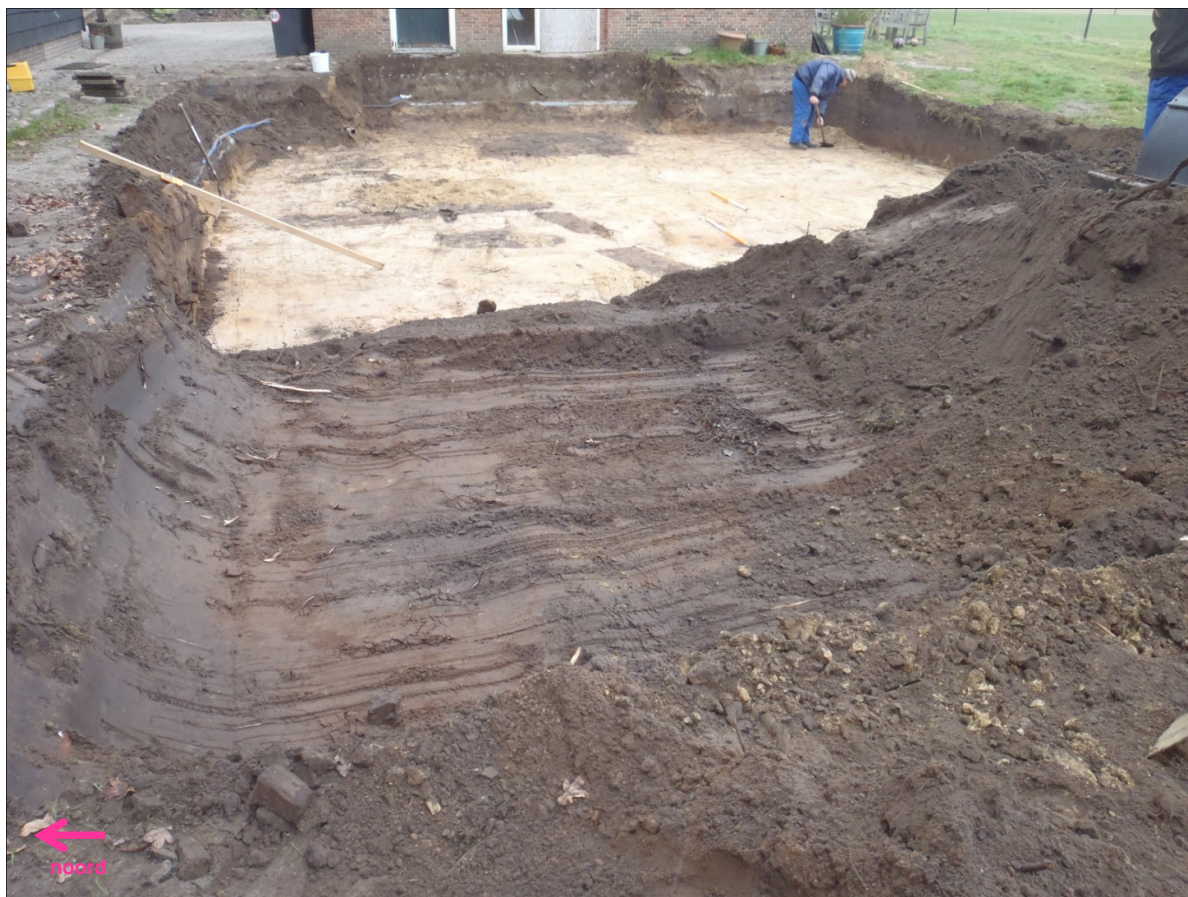
Afbeelding 2. Impressie van de werkwijze, gefotografeerd vanaf de westrand van de werkput richting het oosten. Op de voorgrond is het eerste vlak in aanleg te zien, in het onderste gedeelte van de cultuurlaag. Op de achtergrond, in de top van het dekzand.

Het veldwerk is uitgevoerd conform de omschrijving in het Programma van Eisen. De bouwput is aangelegd met een graafmachine met een gladde bak. Het betreft één werkput (werkput 1). Er zijn twee vlakken aangelegd, één vlak in het onderste gedeelte van het esdek, circa 10 cm boven de BC-horizont zoals die in het booronderzoek is benoemd (tijdens de begeleiding bleek het niet om een BC-horizont te gaan, zie hoofdstuk 2.1). Dit vlak is geïnspecteerd op de aanwezigheid van sporen en vondsten. Hierna is direct overgegaan op de aanleg van het tweede vlak, in de top van de C-horizont. Dit was het niveau waarin zich de sporen aftekenden (zie afbeelding 2). Dit niveau lag op een diepte van circa 90 à 100 cm-mv. De bodemopbouw is gedocumenteerd door middel van het tekenen en fotograferen van de profielen. Omdat het profiel over de gehele lengte gelijk was is een representatieve profielkolom getekend en is de rest van het profiel gefotografeerd. Archeologische indicatoren in de profielen zijn beschreven aan de hand van de diepte en de stratigrafische context. De ligging van sporen is gedocumenteerd door middel van een vlaktekening, -foto's en detailfoto's. Alle sporen zijn gecoupeerd en gedocumenteerd door middel van foto's en tekeningen (zie bijlage 1). Na de documentatie van alle gegevens is de werkput direct vrijgegeven zodat deze kon worden verdiept tot de noodzakelijke einddiepte ten behoeve van de nieuwbouw.

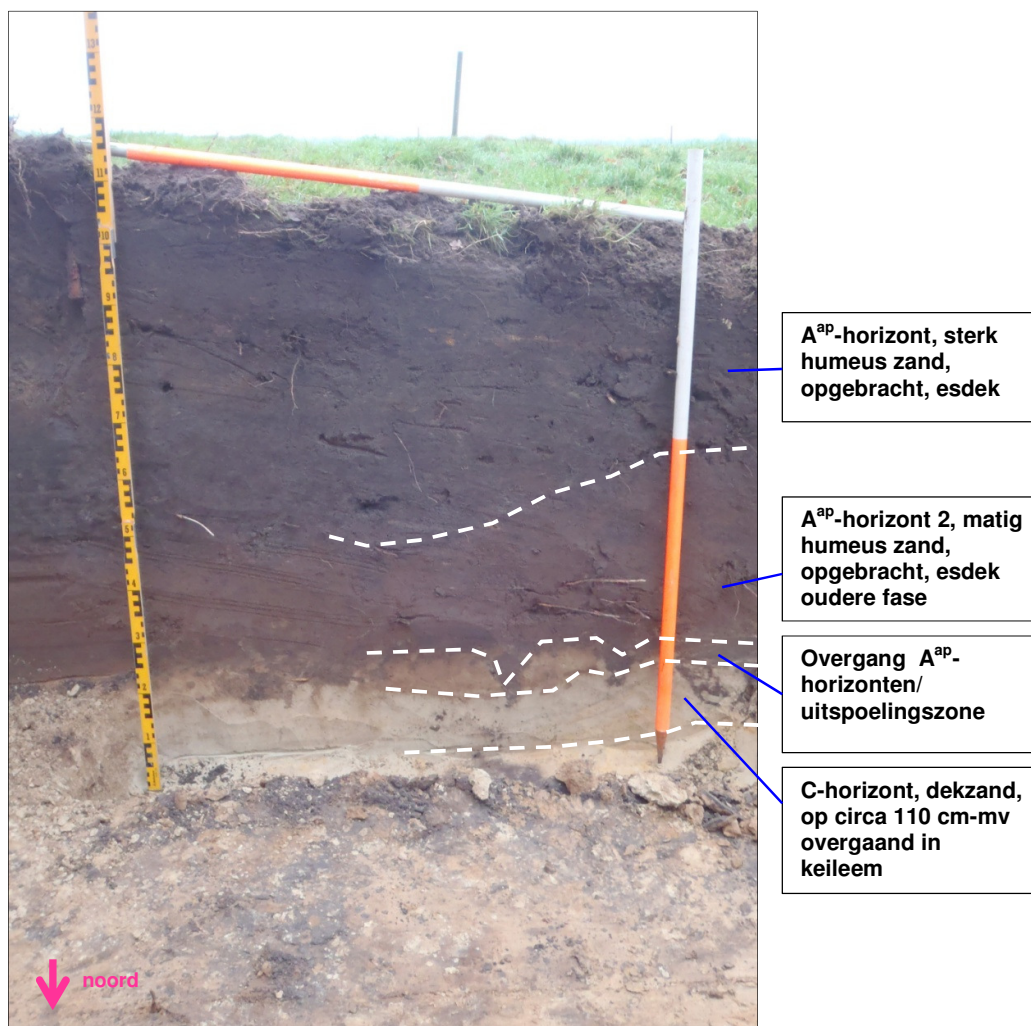
Afbeelding 3. Profielopname in de zuidelijke putwand, tussen 3 en 4 m, met toelichting

De zuidelijke putwand is zo recht mogelijk aangelegd, zodat een profiel kon worden aangelegd. Het profiel is over de hele putwand gelijk (zie bijlage 1). De bodem is gevormd in matig fijn zand. Het betreft dekzand dat is afgezet in het weichselien (120.000-10.000 jaar voor heden) en dat tot de Bostel Formatie, het Laagpakket van Wierden behoort. Van boven naar beneden bestaat de bodem uit een laag sterk humeus zand, dat grotendeels bestaat uit opgebracht materiaal (eerdlaag). De totale dikte van de eerdlaag bedraagt 80 cm. Binnen deze eerdlaag zijn, op basis van de kleur en het humusgehalte, twee fasen te onderscheiden. Het bovenste gedeelte is sterk humeus, en vanaf 50 cm-mv neemt gaat dit over in een matig humeuze laag. Het betreft een oudere fase van het akkercomplex. Onder de eerdlaag ligt een dunne laag lichtbruin zand, die in het eerdere booronderzoek is geïnterpreteerd als een restant van de oorspronkelijke podzol BC-horizont. Het lijkt echter eerder te gaan om een uitspoelingszone vanuit het bovenliggende esdek. In de hele werkput zijn geen resten van de podzolbodem aangetroffen. Deze zijn geheel opgenomen in het esdek (zie afbeelding 3).
