Archeologische Rapporten Oranjewoud 2010/155
Archeologisch en bouwhistorisch onderzoek in de
Marijetsjerke te Winsum, gemeente Littenseradiel (FR).

projectnr. 234616
revisie 00
5 september 2010

Titel: Archeologische Rapporten Oranjewoud 2010/155.
Archeologisch en bouwhistorisch onderzoek in de Marijetsjerke te Winsum, gemeente Littenseradiel (FR).

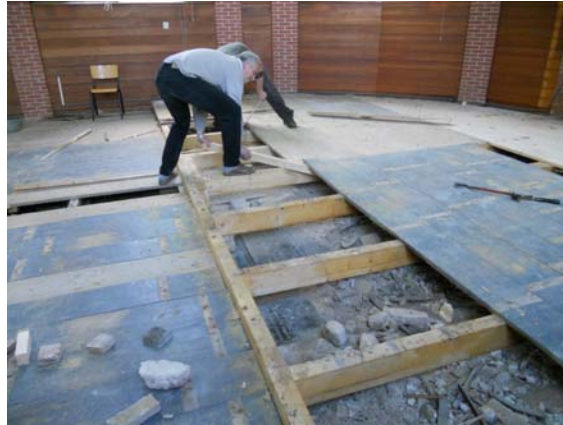
Afbeelding 4. Verwijderen van houten vloer uit de kerk. Foto: J. Scheffer:
www.marijetsjerkewinsum.nl.

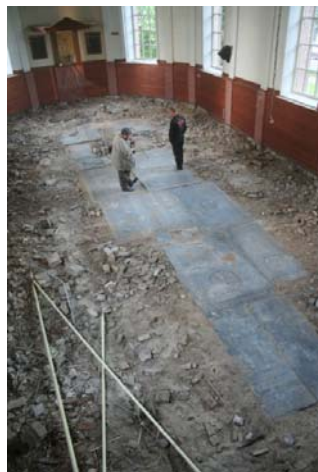
Afbeelding 5. Oude vloer met grafstenen na verwijdering van de houten vloer.

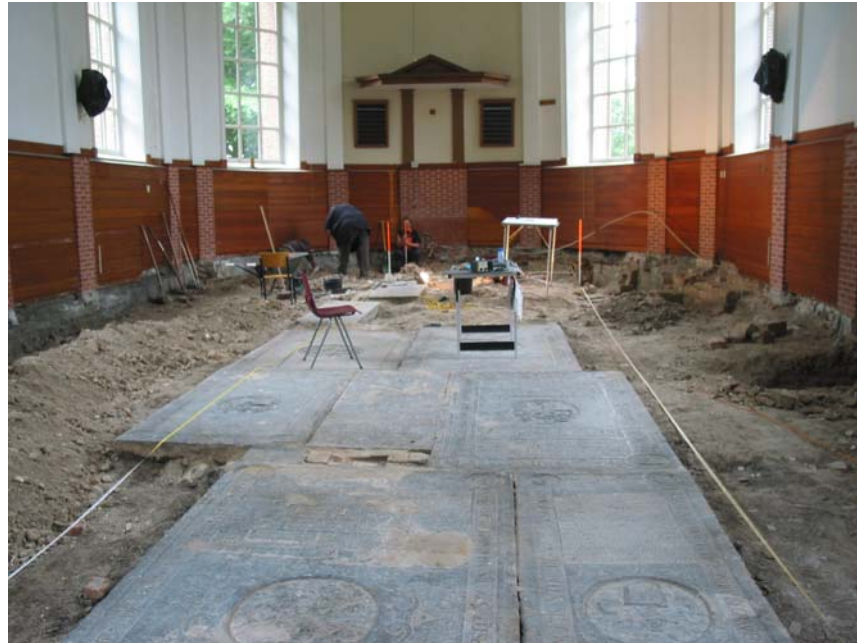
Afbeelding 6. Houtenlambrisering en recente pilasters. Foto (richting het oosten).

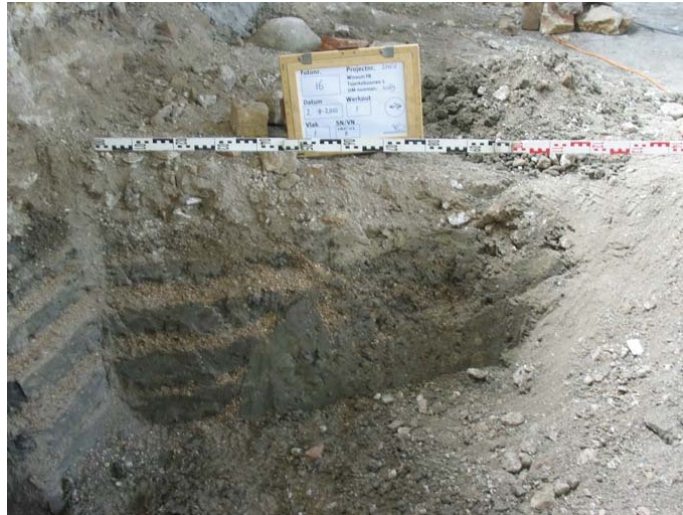
Afbeelding 7. Profiel VIII. De klei- en schelpenlaag is hier duidelijk te zien (foto richting het westen).

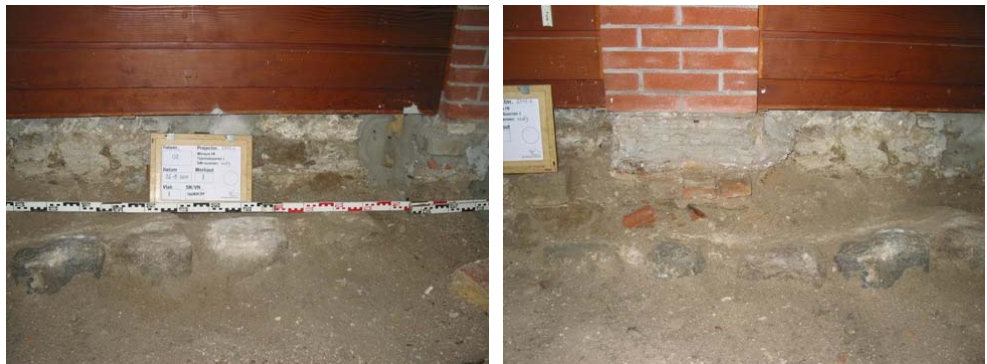
In het schip is daarnaast buiten de tufstenen muur op maaiveldhoogte een rij grotere veldkeien aangetroffen (S1 t/m S8). Vermoedelijk ligt eveneens aan de buitenkant van de fundering (buiten de kerk) een dergelijke rij veldkeien.¹³ Op de veldkeien in het schip is mortel aangetroffen. De keien werden gebruikt voor het funderen van de opgaande tufstenen binnenmuur.

Afbeelding 8. De veldkeien langs de zuidmuur.

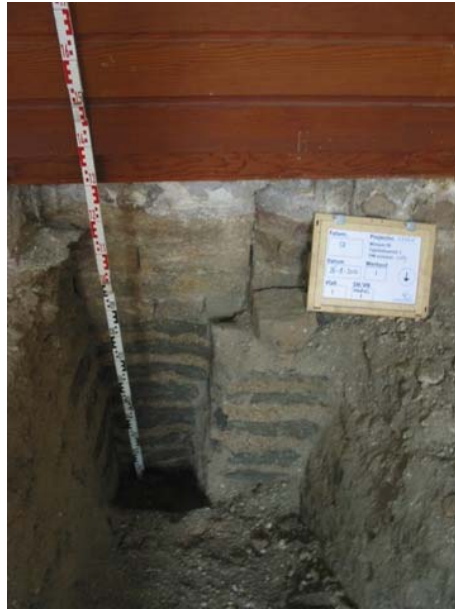
Het tufstenen schip had een ingang in de zuidmuur die in een tweede fase met baksteenvulling is dichtgezet (Profiel I: S32). Een deel van de ingang is nog aangetroffen in de vorm van een glad gesleten zandstenen dorpel (Profiel I). Daarnaast is op een hoger niveau een stuk zandsteen aangetroffen, die heel goed als duimblok gebruikt kan zijn, waarin de duimen van een deur bevestigd is geweest. (Profiel I: S 33).

Afbeelding 9. Profiel I. Het fotobord steunt met de linkerpunt op het mogelijke duimblok (foto richting het zuiden).

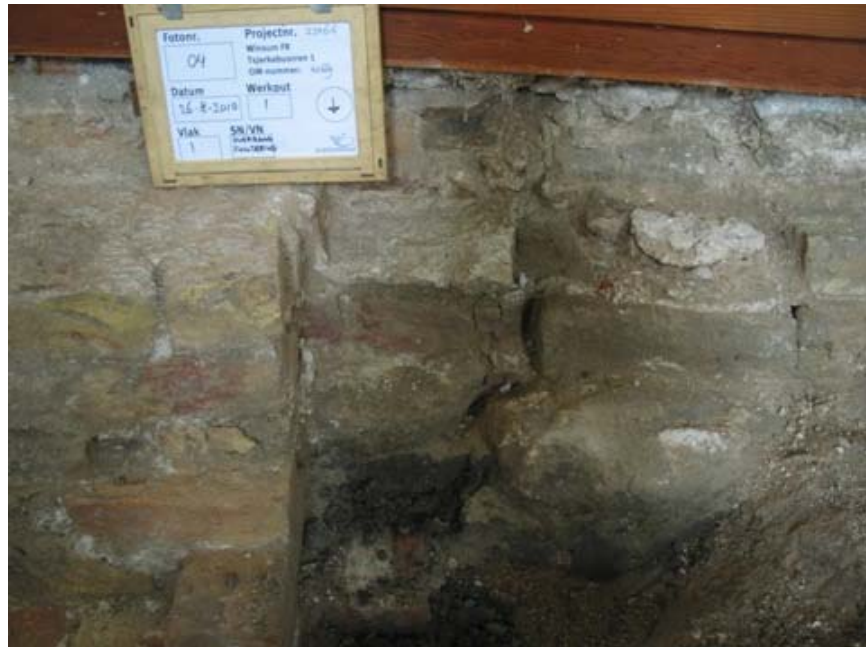
In een tweede bouwperiode is een bakstenen half rond koor gebouwd. Precies daar waar het schip overgaat in het koor (S22, profiel III) is een koude verbinding waargenomen en lijkt het of een nieuw koor opgebouwd uit bakstenen tegen de oude kerk van tufsteen is aangezet. Het bakstenen koor is niet gefundeerd op afwisselend klei en schelplagen maar is op klei (met puin en mortel) gefundeerd (profiel VI).

Afbeelding 10. Profiel III. De overgang van het schip naar het koor (foto richting het zuiden).

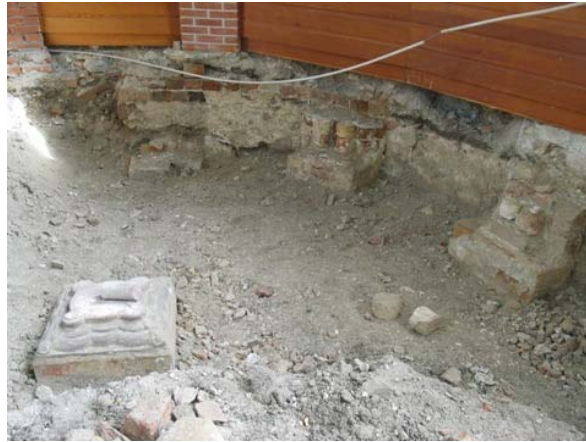
In het midden van de absismuur was de fundering gestoord (kaart 234616-S1 in de kaartenbijlage). Ten zuiden van deze verstoring bevonden zich vier bakstenen gemetselde poeren: Poer 01 t/m 04 (kaart 234616-S1 in de kaartenbijlage: respectievelijk S13, S12, S11 en S10). De poeren worden gedetailleerd beschreven in bijlage 4.

Afbeelding 11. Poeren 00 t/m 03 in de zuidelijke helft van het koor (foto richting het oosten).

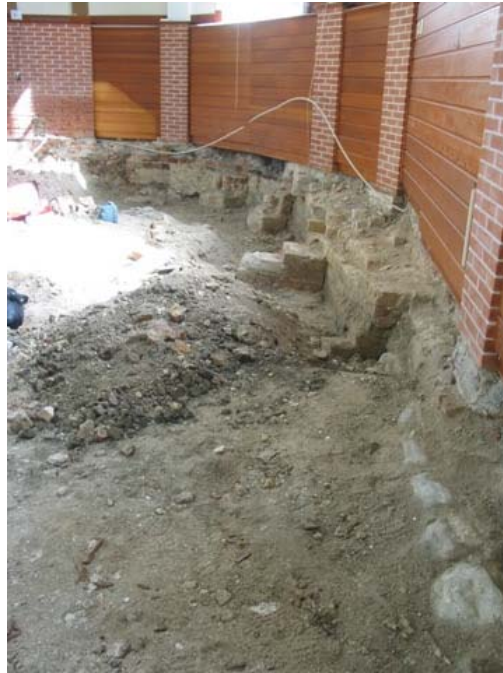
Het opgaande werk van de driedzijdige absis staat op een halfronde fundering die tot wel 43 tot 63 cm naar binnen uitsteekt en naar het oosten geleidelijk steeds minder ver uitsteekt. Uiteindelijk komt de fundering bijna vlak met het opgaande werk (S9, S24, S26 en S27). Hiervan zijn circa negen lagen bewaard. Waarvan de onderste vijf lagen vermoedelijk onder de huidige vloerniveau hebben gezeten.

Afbeelding 12. Een deel van de halfronde fundering van de absis (foto richting het oosten).

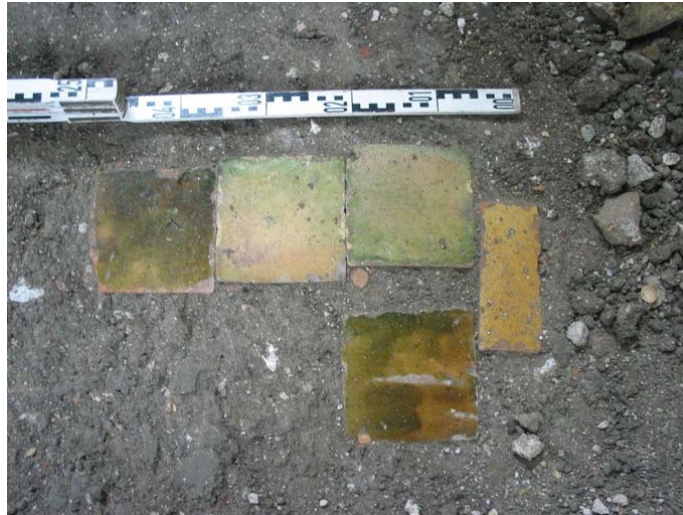
Afbeelding 13. Een aantal vloertegels (S 16) in het midden van de zuidkant van het schip (foto richting het noorden). Deze liggen los, maar horen mogelijk bij de vloertegels die in de noordwesthoek van het schip zijn aangetroffen (S 18).

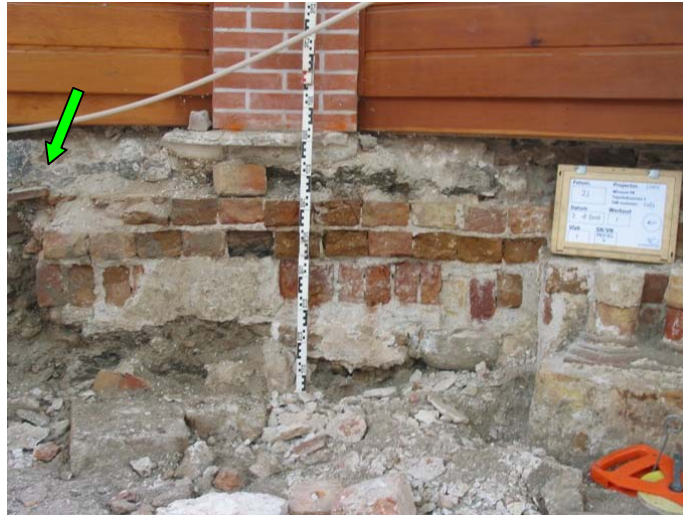
Daarnaast is op een 50 cm hoger niveau een plavuis *in situ* aangetroffen op circa 3,25 m +NAP. Dit moet een secundair vloerniveau zijn. De bruin geglazuurde plavuis meet circa 12 x 12 x 2,6 cm. Er lagen in de kerk verschillende plavuizen die ongeveer dezelfde maat hadden en kennelijk bij dezelfde vloer hebben gehoord. Bij deze plavuis sluit een restant zwarte pleister aan. Deze zwarte pleister kan mogelijk geïnterpreteerd worden als een plintzone. De zwarte pleister en de plavuis horen bij elkaar. Mogelijk gaat het om het 17^e-eeuws vloerniveau. Na de hervorming zullen er meer begravingen in het oostelijk deel van de kerk hebben plaats gevonden. Het is denkbaar dat het vloerniveau daardoor verhoogd is.

Afbeelding 14. Profiel IV. Aan de linkerkant een versnijing waarboven een losse plavuiz te zien is (pijl; foto richting het zuidoosten).

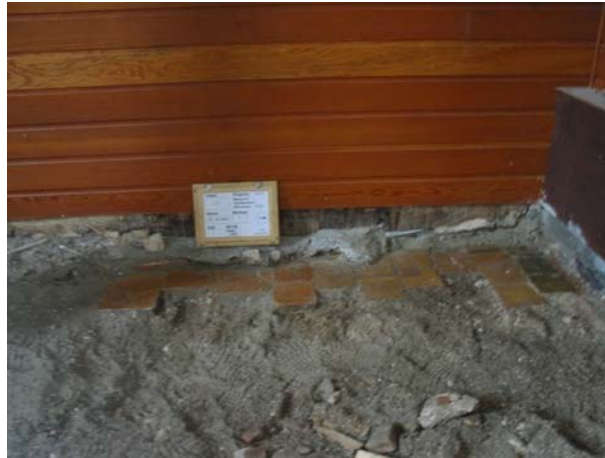
De plavuizenvloer (plavuis: 21,5 x 21,5 cm - bovenkant 3,06 m +NAP, S18) onder de orgelkraak voor in de kerkzaal en de vloer ter hoogte van profiel VII (bovenkant 2,97 m +NAP, S16) is mogelijk 18^e- of 19^e-eeuws.²³

Afbeelding 15. S18, plavuizenvloer met tegels in twee maten (foto richting het westen).

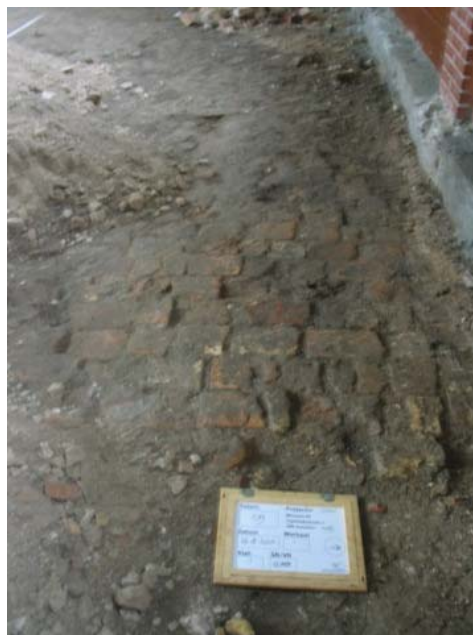
De vloer van in het plat gelegde gebroken en hergebruikte kloosterstenen onder de banken aan de noordzijde van het gangpad (bovenkant 2,94 m +NAP, S17) en onder de orgelkraak (bovenkant 2,97 tot 2,94 m +NAP) is lastig te dateren gezien het hergebruik. Dergelijke vloeren zouden ook nog wel in de 18^e eeuw aangelegd kunnen zijn met hergebruikt materiaal. Een datering tussen de 16^e en 18^e is in principe mogelijk. Zeer waarschijnlijk dateert de vloer niet voor de hervorming en is deze mogelijk gelijktijdig met de zerkenvloer.²⁴

Afbeelding 16. S17, vloer van bakstenen (foto richting het westen).

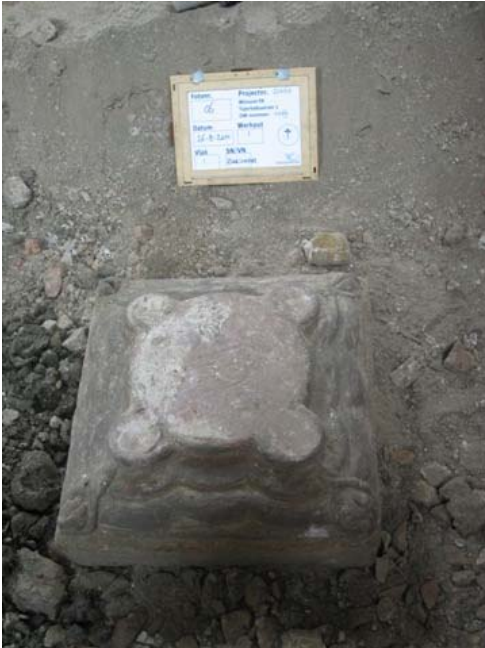
De vorm van dit basement suggereert dat er in het midden een ronde zuil op heeft gestaan met vier colonnetten op de hoeken van de poer. Er zijn rode zandstenen colonnetten aangetroffen die passen op de aftekening die op het basement aanwezig is.

De indruk bestaat dat deze poer op een andere manier deel heeft uitgemaakt van een altaar; mogelijk gaat het om een fundering voor een overhuiving op kolommen.

Afbeelding 17. Poer 00 (foto richting het westen).

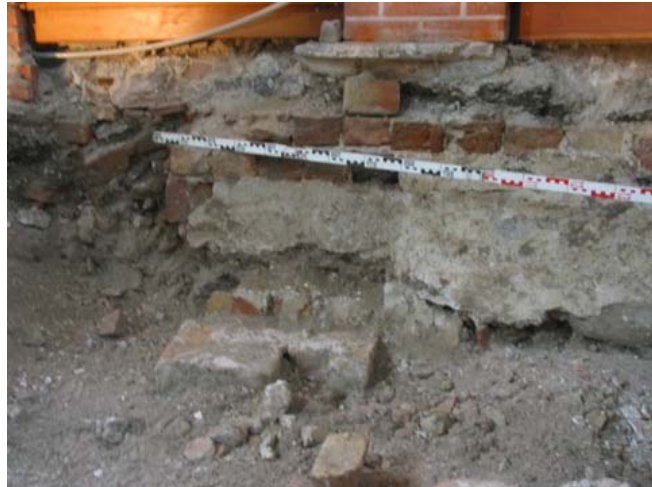
Afbeelding 18. Poer 01 (foto richting het oosten).

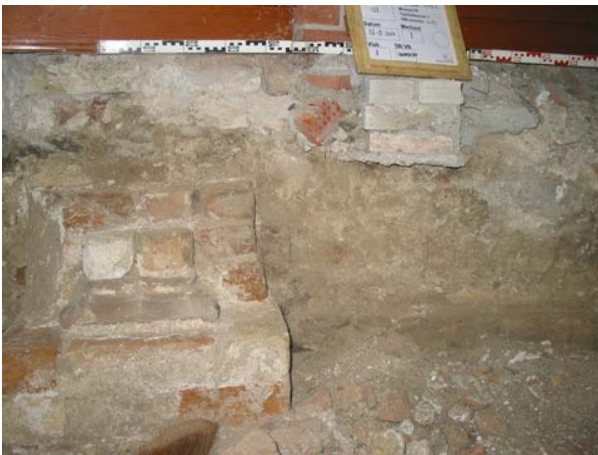
Afbeelding 19. Poer 02 (foto richting het zuidoosten).

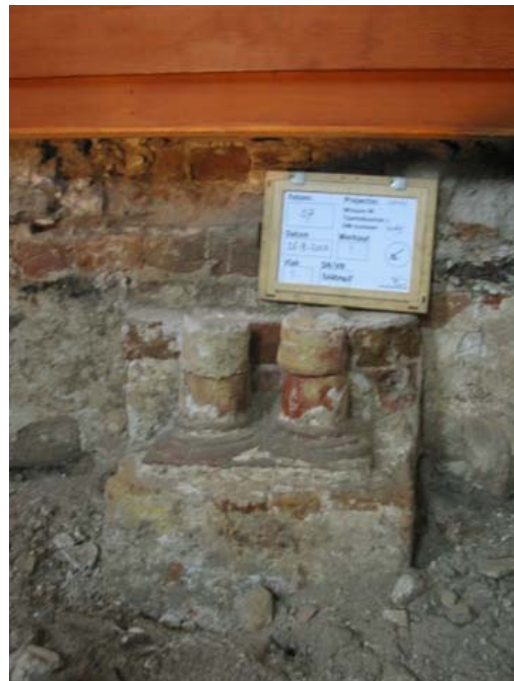
Afbeelding 20. Poer 03 (foto richting het zuidoosten).

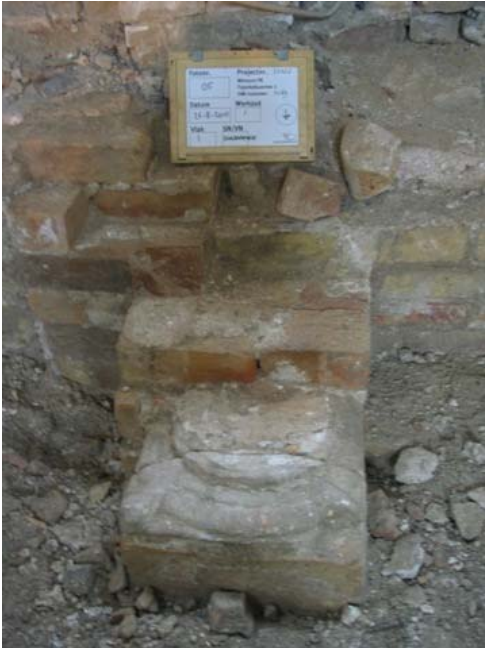
Aan de zuidkant van de absis bevindt zich een zware poer (poer 04, afb. 21 in bijlage 4) waarop vermoedelijk de triomfboog heeft gestaan. Ten westen daarvan lopen de bakstenen muren nog circa 1,5 meter door naar het westen in het verlengde van de zijmuren en sluiten aan op de tufstenen fundering van deze zijmuur (kaart 234616-S1 in de kaartenbijlage: S22 en S25, profiel III).¹⁸ De baksteenfundering staat koud op het oudere tufsteenwerk en springt een halve steen naar binnen ten opzichte van de binnenkant van de tufstenen zuidelijke muur van het schip.

De zware poer (poer 04) zelf is nog een laag dieper aangelegd dan het westelijk deel van de fundering. De fundering van deze poer staat overigens in tegenstelling tot de kleinere poeren in de absis wel in verband met de fundering van de buitenmuur. Dit gedeelte van de fundering dat dieper is aangelegd, is duidelijk bedoeld om grotere druk op te nemen. Vermoedelijk heeft hier een triomfboog opgestaan waarop het absisgewelf rust.

Afbeelding 21. Poer 04 (foto richting het zuiden).

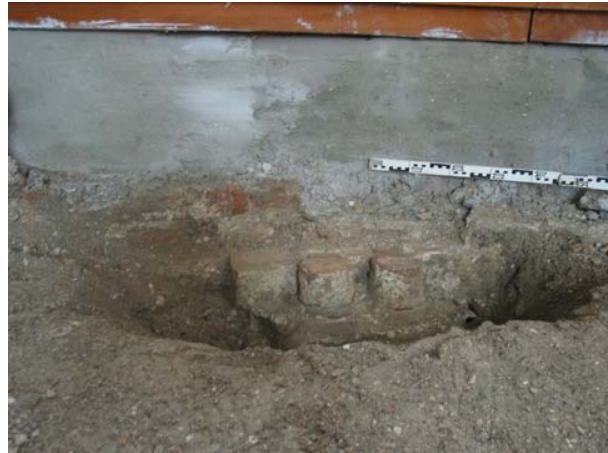
Afbeelding 22. Poer 05 (foto richting het noorden).

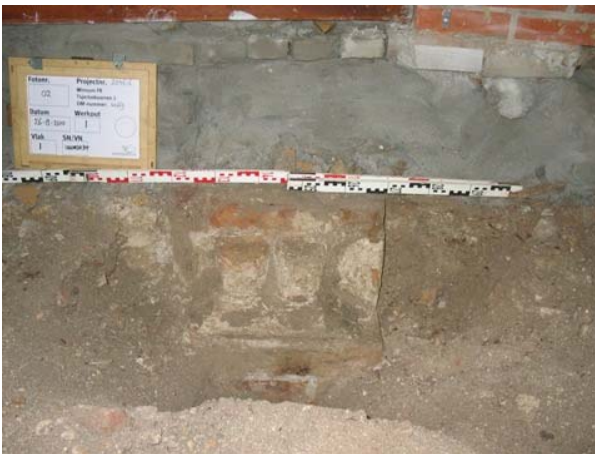
Afbeelding 23. Poer 06 (foto richting het noorden).
