Veldwaarneming bij Niet Archeologische
Graafwerkzaamheden

**Watersportweg, Vlaardingen
Gemeente Vlaardingen**

IDDS Archeologie rapport 1613

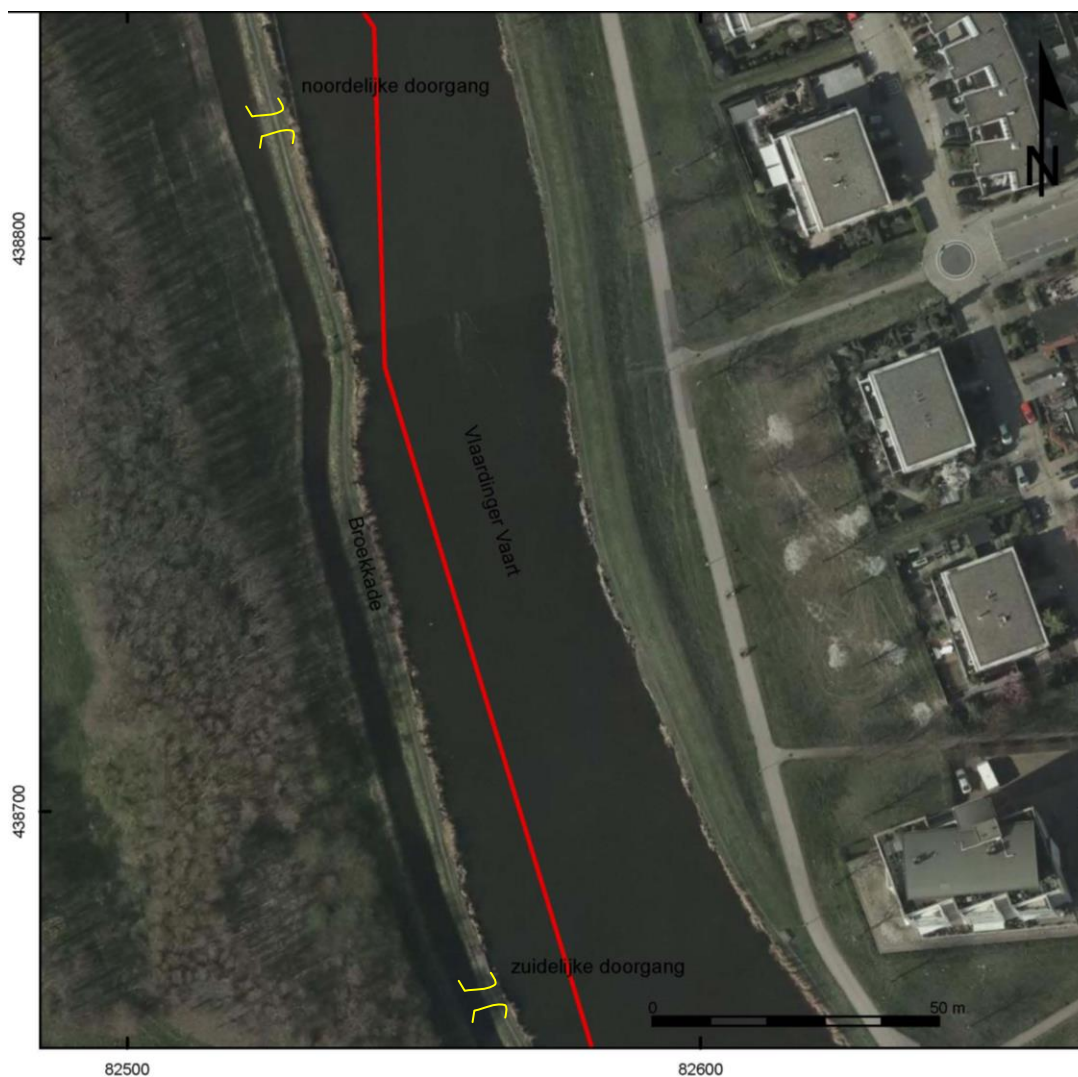
Figuur 1 locaties van de te graven doorgangen (in geel) in de Broekkade voorafgaand aan de herontwikkeling (Bing maps ongeveer 2011). De rode lijn is de oostgrens van het plangebied.

De ligging van het (her) in te richten gebied, ofwel het plangebied, is weergegeven in Bijlage 1. Het plangebied ligt langs de Watersportweg, op de westelijke oever van de Vlaardingse Vaart. De Broekkade is een lage dijk langs de vaart. De twee doorgangen in de Broekkade hebben een oppervlakte van ongeveer 50 m². De hoogteligging van de bovenzijde van de Broekkade is ongeveer -0,3 tot -0,4 m NAP. De exacte ligging en contouren van het plangebied zijn nader weergegeven in Bijlage 3 en Figuur 1.

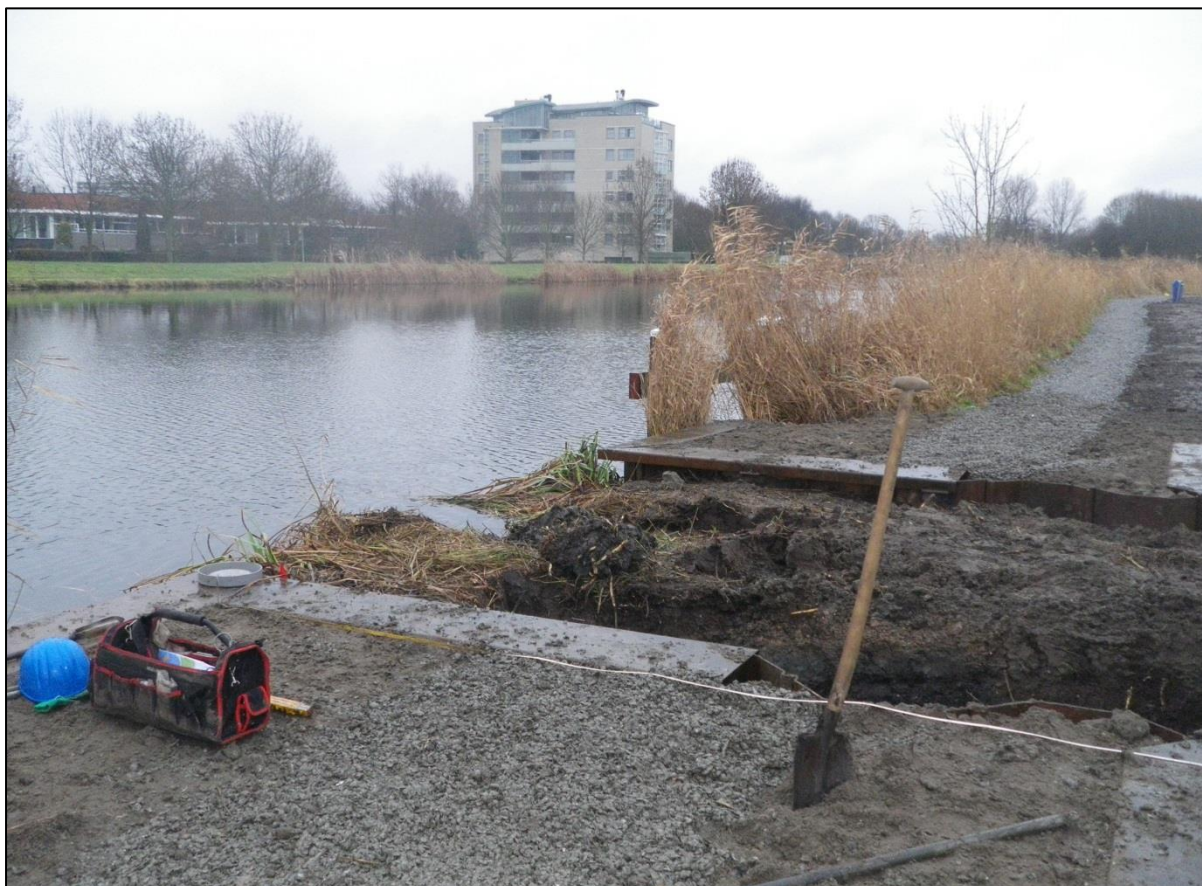
Figuur 2 de noordelijke doorgang voorafgaand aan het weggraven van de grond. Links de vaart en in het midden de profielsleuf.

Ter plaatse van beide doorgangen in de Broekkade waren op 17 december 2013 al damwanden geslagen als bruggenhoofden (Figuur 2 en Figuur 3). De grond tussen de bruggenhoofden was nog deels aanwezig. Bij de noordelijke doorgang was nog de meeste grond aanwezig en was grond aangebracht in de oude sloot achter de kade zodat de graafmachine de doorgang kon bereiken. Bij de zuidelijke doorgang was een kleiner deel van de grond nog aanwezig en lag aan beide zijden van deze grond water. Op beide locaties was reeds een pvc-pijp aangebracht om water uit de vaart in het gebied te kunnen laten stromen.

Omdat bij de noordelijke doorgang nog de meeste grond aanwezig was is deze locatie intensiever onderzocht. In de doorgang is een boring gezet (boring 1) en met een graafbak van ongeveer 60 cm breed is een kleine sleuf aangelegd dwars door de kade (Figuur 2 en bijlage 3 en 3a). Deze sleuf kon worden gegraven tot een diepte van ongeveer 1,3 m onder maaiveld. De zuidelijke wand van de sleuf is afgeschaafd, gefotografeerd en ingetekend. De tekening is gemaakt door ongeveer elke 0,5 m een kolom te beschrijven. Bij enkele van de kolommen is met een guts nog dieper geboord om ook informatie te verkrijgen van de bodemopbouw onder de sleuf. Deze boringen konden slechts bestaan uit één steek van ongeveer 50 tot 100 cm omdat de bodem van de sleuf vol water stond en het boorgat daardoor niet opnieuw gevonden kon worden. Tijdens het uitgraven van de gehele doorgang zijn nog twee boringen gezet ten noorden van de damwand (boringen 2 en 3, bijlage 3 en 3a).

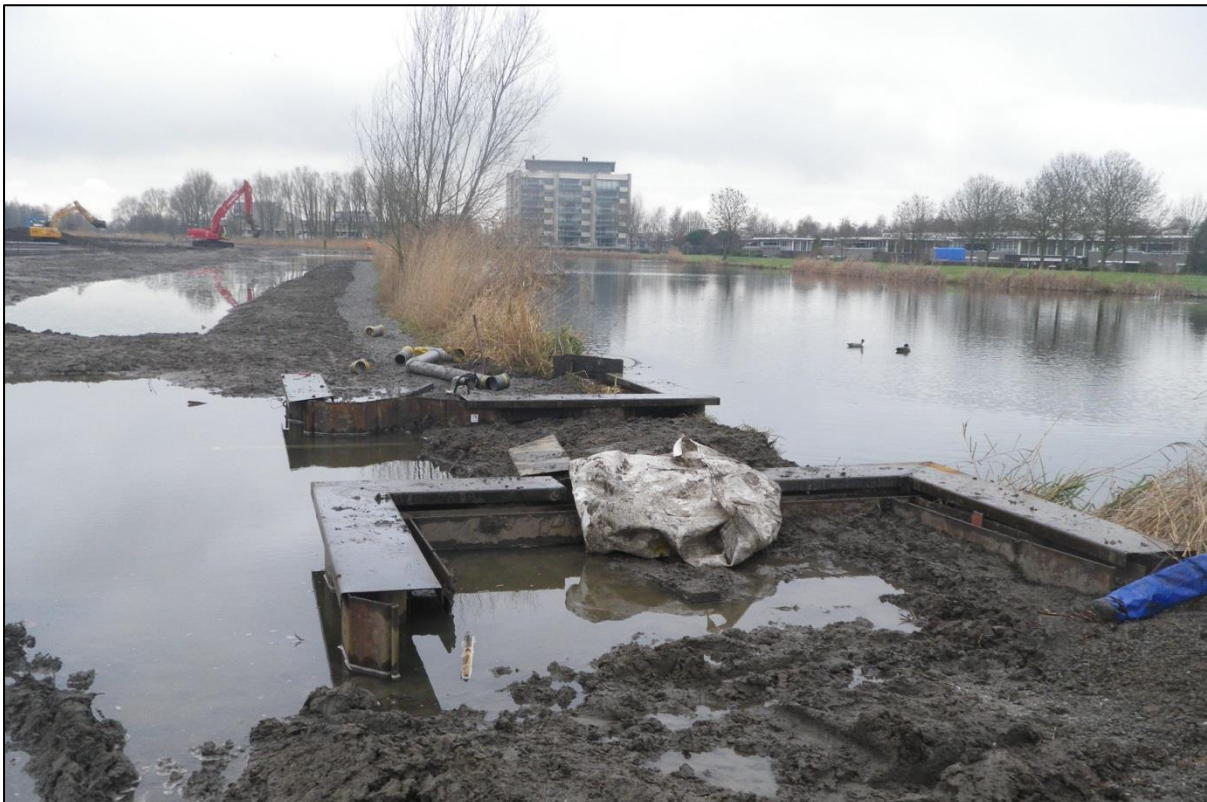
Figuur 3 de zuidelijke doorgang met rechts de vaart en links de nieuw gegraven waterpartijen. In de achtergebleven grond tussen de bruggenhoofden is boring 4 geplaatst.

Bij de zuidelijke doorgang was slechts genoeg grond over om één boring te doen (boring 4, Figuur 3, bijlage 3). De aangetroffen bodemopbouw was dusdanig vergelijkbaar met die van de noordelijke doorgang dat verdere boringen niet nodig werden geacht.

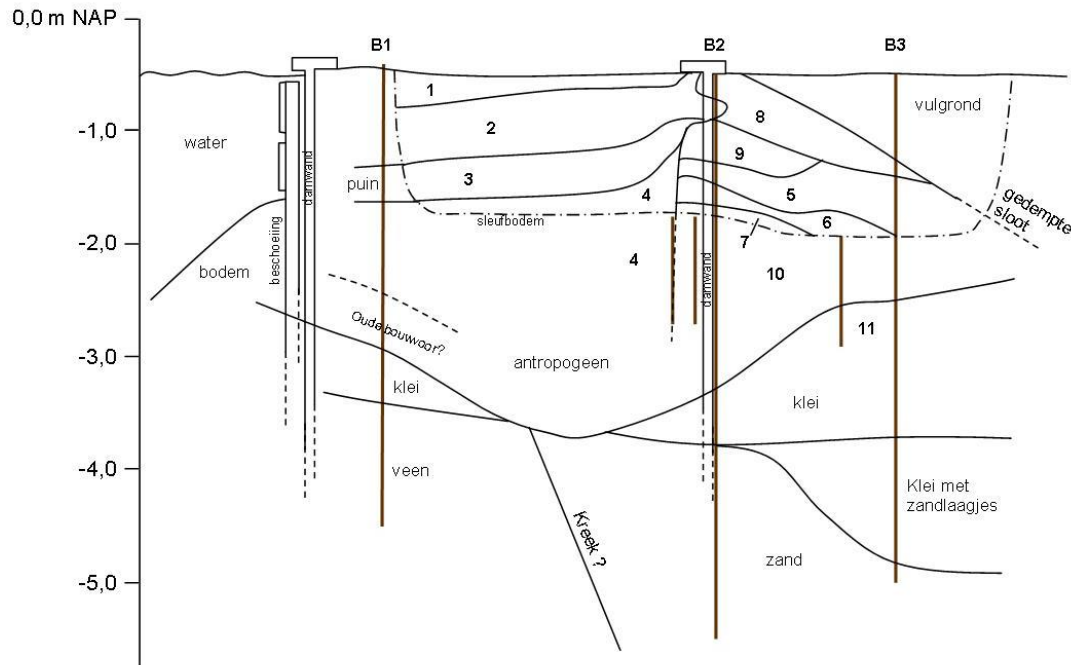
- 1 bouwvoor: donkerbruine matig humeuze, matig siltige klei met wortels
- 2 grijze sterk gemengde matig siltige en sterk zandige klei met kleine hoeveelheden grind en
- 3 donkerbruine sterk humeuze, matig siltige en zeer korrelige klei met klinkers, tegels en worteldoek
- 4 lichtgrijze sterk zandige klei met kleine hoeveelheden bouwpuin
- 5 donkerbruine matig humeuze, matig siltige klei met rietwortels en sporen van bouwpuin
- 6 donkerbruin matig humeus, uiterst siltig zand met sporen van bouwpuin
- 7 alleen stukken baksteen (o.a. ijsselsteen)
- 8 bouwvoor: donkerbruine matig humeuze, sterk zandige klei met veel wortels en roestkleurige vlekken
- 9 grijze matig siltige klei met enkele rietwortels
- 10 grijze sterk gemengde matig siltige en sterk zandige klei met veel slakjes
- 11 lichtgrijze uiterst siltige en stevige klei

Figuur 4 doorsnede van de Broekkade: een interpretatie van gegevens uit een gegraven sleuf en verschillende boringen.

Uit de sleuf die is gegraven in de noordelijke verbinding blijkt dat de kade bestaat uit twee delen. Aan de oostzijde langs de vaart komt een pakket voor dat voornamelijk bestaat uit sterk zandige en geroerde klei met veel puin. Het puin dat vooral in laag 3 (Figuur 4) voorkomt bestaat uit straatklinkers, betontegels, hout, baksteen, en dergelijke. Bij de bestudering van de profielwand is in deze laag een afgezaagd stukje koperpijp gevonden. Dit puin is dus van zeer recente datum en bij het weggraven van de dam bleek dat deze lagen gefundeerd waren op antiwortel-doek. Uit boring 1 blijkt

Uit de boringen in de sleuf en ook daarbuiten blijkt dat onder de bodem van de sleuf een vergelijkbaar pakket sterk zandige klei voorkomt (laag 10) als aan de oostzijde (laag 4). In tegenstelling tot laag 4, die sporen van bouwpuin bevat, bevat laag 10 vooral heel veel schelpenresten van slakjes (Figuur 4). Laag 10 is echter duidelijk een antropogeen pakket omdat het bestaat uit een rommelig mengsel van

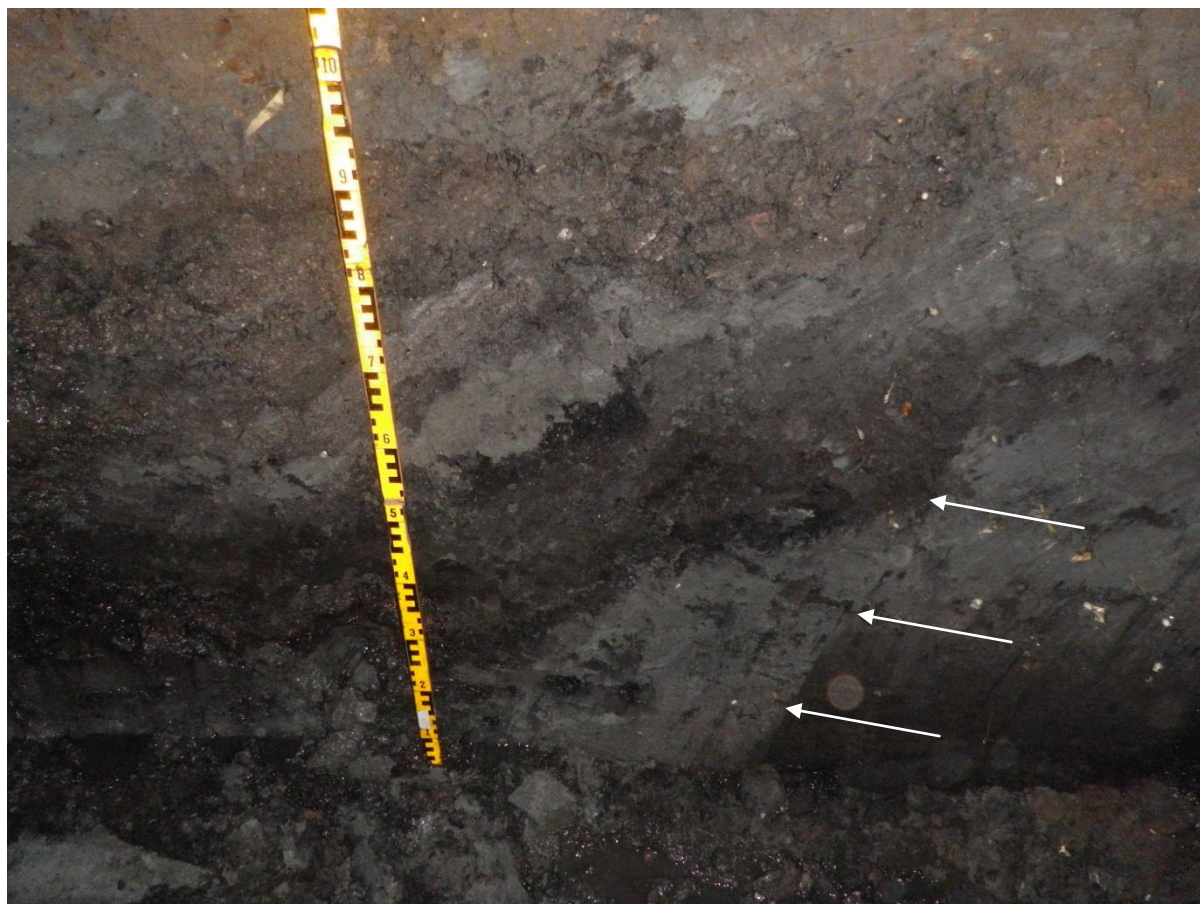
Figuur 5 foto van de scherpe laagovergangen in ongeveer het midden van de kade. De bijna verticale grens, aangegeven met de pijlen, is duidelijk veroorzaakt door graafwerkzaamheden. De kwaliteit van de foto is niet optimaal door de beperkte ruimte in de kleine sleuf en het slechte licht op de vroege morgen in december.

Ongeveer halverwege de kade was in de sleuf een scherpe, nagenoeg verticale grens te zien (Figuur 5). De overgang is duidelijk ontstaan door het vergraven van het oostelijke deel van de kade, waarna het bovenste deel van de kadeopbouw is vervangen door de hierboven beschreven lagen met puin. De westzijde van de kade is waarschijnlijk nog oorspronkelijk, maar bestaat voornamelijk uit lagen die afhellen naar de sloot die, voor de aanleg van de vispaaiplaatsen, nog langs de binnenzijde van de kade lag (Figuur 4). De kleilagen waaruit de kade aan de westzijde is opgebouwd zijn minder zandig (siltiger) en vooral veel humeuzer dan de lagen aan de oostzijde (Lagen 5, 6, 8 en 9). Onder laag 6, die matig humeus is en donkerbruin van kleur, is in het midden van de kade een laagje puur baksteenpuin aanwezig. Het puin in dit laagje (7) bestaat voornamelijk uit roodgekleurde kleine brokjes en gruis, maar er zijn in dit laagjes ook kleine stukjes gele ijsselsteen vastgesteld.

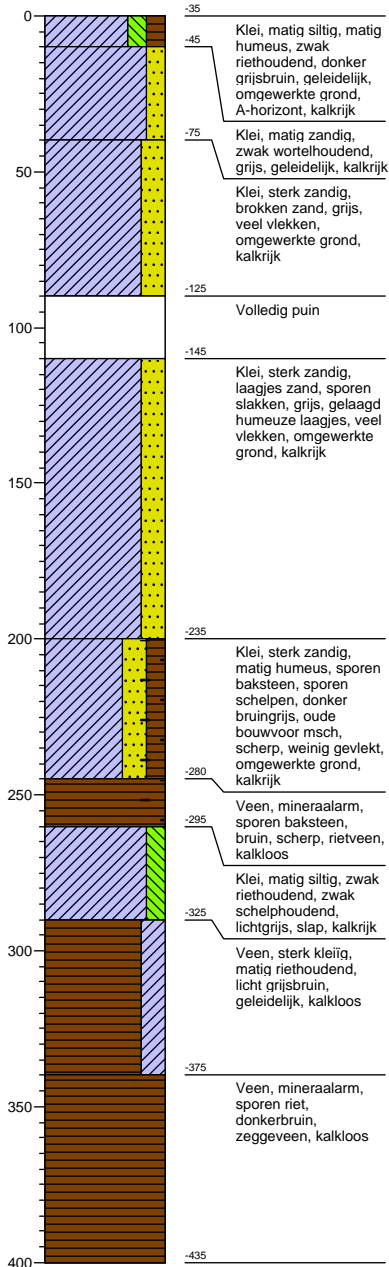
Boring: 1

Datum: 17-12-2013
 X: 82526,29
 Y: 438823,45
 Hoogte (m NAP): -0,35
 Opmerking: oude maaveld 30cm van damwand

dat ook onder de bodem van de sleuf het pakket sterk zandige en geroerde klei doorloopt tot ten minste 2,0 m onder maaiveld (-2,35 m NAP). Onder het pakket zandige klei is een matig humeuze zandige klei aanwezig met sporen van baksteen en schelpen. Ook deze laag is nog geroerd, maar op basis van de samenstelling wordt aangenomen dat deze laag mogelijk het oorspronkelijke maaiveld was voorafgaand aan het aanleggen van de kade. Onder deze humeuze kleilaag is, tussen 2,45 en 2,6 m onder maaiveld, een laagje mineraalarm veen aanwezig met nog wat sporen van baksteen, mogelijk door bioturbatie. Vanaf 2,9 m onder maaiveld (-3,25 m NAP) bestaat de bodemopbouw uit veen, eerst een laag van 50 cm kleilig veen en daarna mineraalarm zeggeveen met sporen van riet.

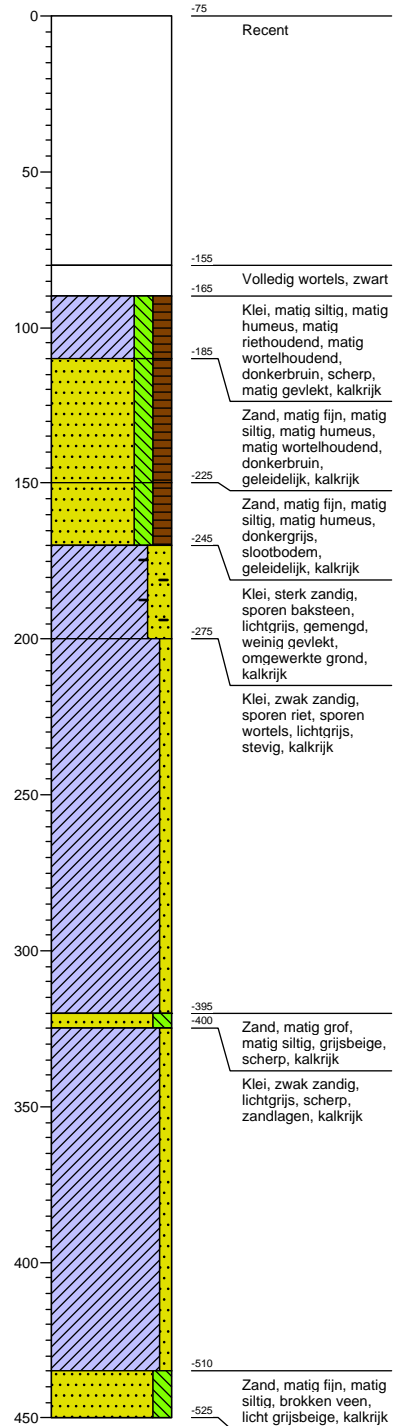
Boring: 3

Datum: 17-12-2013
 X: 82522,97
 Y: 438832,74
 Hoogte (m NAP): -0,75
 Opmerking: ong 5m prof

sterk zandige en matig siltige kleibrokken. In boring 2 reikt het antropogene pakket (laag 10) tot een diepte van 2,8 m onder maaiveld (-3,15 m NAP), en in boring 3 reikt het tot 2,0 m onder maaiveld (-2,75 m NAP). Onder het antropogene pakket van de kade is in boringen 2 en 3 geen veen aanwezig maar een kleipakket dat naar onderen toe steeds zandiger wordt en uiteindelijk overgaat in een pakket matig fijn zand met dunne kleilaagjes. Deze afzettingen, die naar boven toe steeds fijner worden (*fining upwards*), zijn afgezet door en in een kreekgeul. Uit de informatie van het vooronderzoek bleek al dat in dit gebied dergelijke krekken voorkomen, maar helaas kan op basis van deze boringen (op een raai) geen duidelijkheid verkregen worden over de omvang, vorm en richting van de kreek. Duidelijk is wel dat deze kreek scherp is ingesneden in een dik veenpakket, dat in boring 1 is aangetroffen.

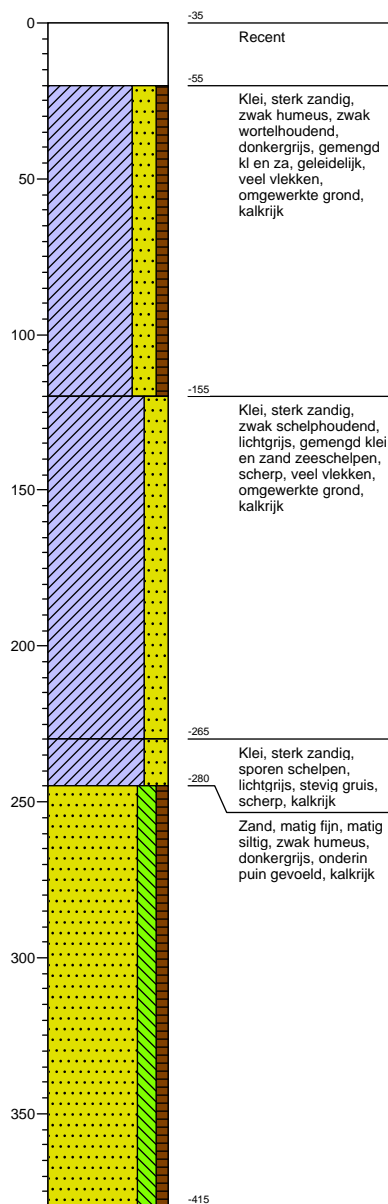
Boring: 4

Datum: 17-12-2013
 X: 82565,76
 Y: 438670,32
 Hoogte (m NAP): -0,35
 Opmerking: andere dam midden doorgang ter hoogte van beschoeiing

Bij de zuidelijke doorgang is, zoals reeds aangegeven, alleen boring 4 geplaatst. Uit deze boring blijkt dat ook hier de bovengrond van de kade bestaat uit sterk zandige en sterk geroerde klei. De lithologie en opbouw van de lagen lijkt sterk op die van boring 1. Aangenomen wordt daarom dat ook ter plaatse van de zuidelijke doorgang een deel van de kade vergraven is. Onder de sterk zandige kleien is in boring 4 een dik zandpakket aangetroffen. Het is niet geheel duidelijk of dit zand is afgezet in een kreek of dat het onderdeel is van de kade. Opvallend is dat op een diepte van 3,7-3,8 m onder maaiveld met de guts stukjes puin werden gevoeld. Op een niveau van ongeveer -4,0 m NAP is dat ruim dieper dan de antropogene lagen reiken in de noordelijke doorgang. Het puin kon niet bemonsterd worden omdat het zand en dus ook het puin uit de guts is gevallen bij het uittrekken van de guts.
