Archeologisch bureauonderzoek & Inventariserend  
Veldonderzoek, verkennende fase

**Zuidbuursteweg 15, Zoeterwoude  
Gemeente Zoeterwoude**

*IDDS Archeologie rapport 1894*

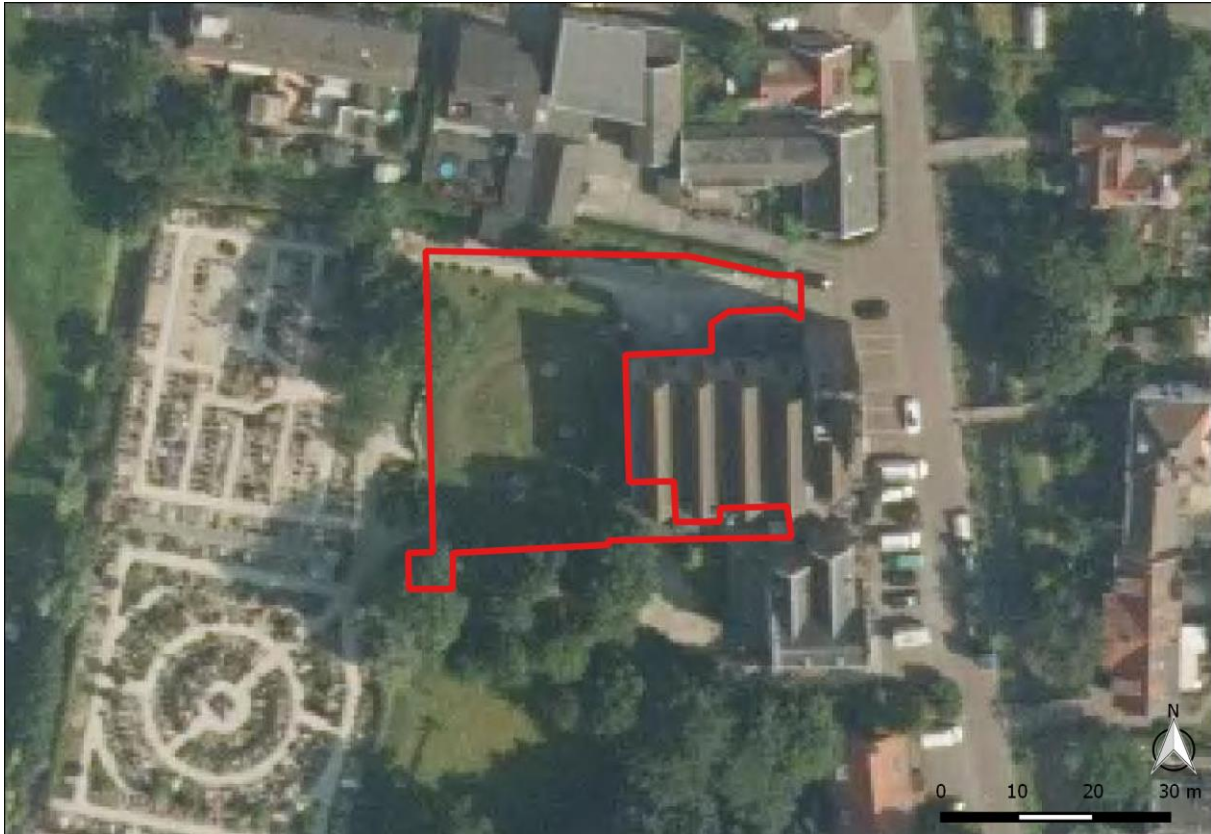
*Figuur 2: Het plangebied (rood omlijnd) op een recente luchtfoto (bron: PDOK).*

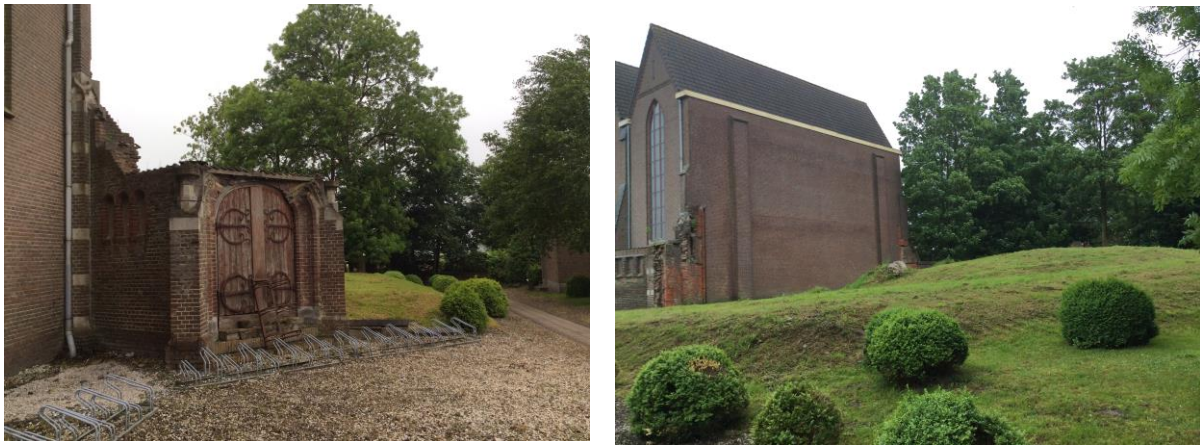
Ten tijde van het veldonderzoek was het plangebied grotendeels begroeid met gras. Dit gras groeit op een heuvel die bestaat uit de funderingen en puinresten van de kerk uit 1904 (Figuur 5). Langs de randen van deze heuvel komen nog de resten voor van de muren uit 1904. Langs de noordzijde van de kerk is een grindpad aanwezig. De locatie van de berging in de uiterste zuidwesthoek van het plangebied ligt in een parklandschap achter het parochiehuis vlak naast de begraafplaats. Op de locatie van de andere te bouwen berging staat een vervallen garage. Het secretariaat zal worden gebouwd op de rand van wat nu een terras is achter het parochiehuis.

*Figuur 5: foto's van de locatie tijdens het veldonderzoek met links de resten van de "Dodenpoort" en rechts de heuvel met daarin de resten van het achterdeel van de kerk.*

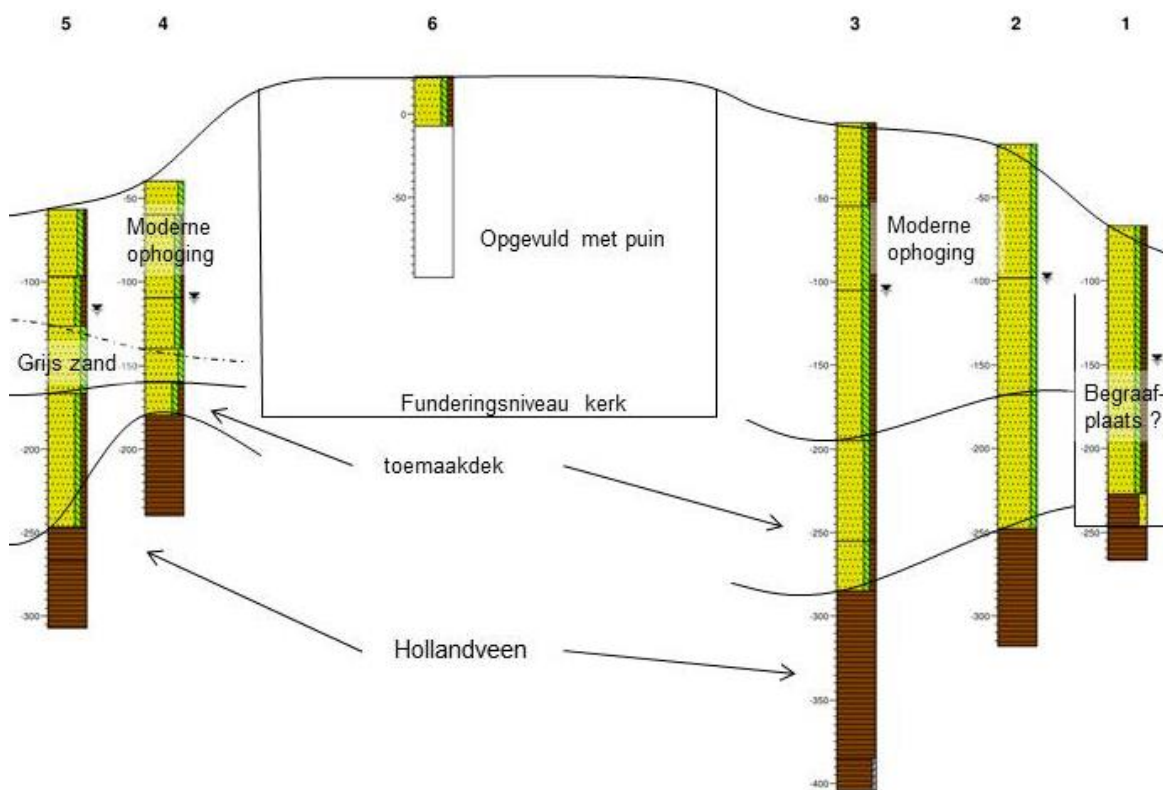
Boring 6, gezet binnen de funderingen en resten van de oude kerk, heeft geen vloer opgeleverd, maar toont aan dat de “kruipruimte” van de kerk is opgevuld met het (sloop) puin van de kerk. Waarschijnlijk reikt het funderingsniveau van de kerk tot ongeveer 2,0 m –mv ofwel -1,8 m NAP en deze ruimte is waarschijnlijk volledig opgevuld met puin (Figuur 7).

In de boringen buiten de kerk bestaat de bodem uit een veenpakket in de ondergrond en een dik pakket van zandige ophooglagen. Door middel van een schematische doorsnede van ongeveer noord-zuid over de kerkfunderingen (Figuur 7) is duidelijk dat het Hollandveenpakket voorkomt vanaf een diepte van 1,4 tot 2,8 m (gemiddeld 2,0 m –mv). Ten opzichte van NAP komt de top van het veen dicht bij de muren/funderingen van de kerk voor op een niveau van -2,5 tot -2,9 m NAP en verder daarvandaan op -1,8 tot -2,3 m NAP. Blijkbaar is het veenpakket ingeklonken en weggedrukt door het gewicht van de kerk (Figuur 7). In de meeste boringen bestaat het veen uit bosveen met resten van hout. Bij boring 3 is vanaf 3,8 m –mv (-3,9 m NAP) een zwak kleiige veenlaag aanwezig met resten van zeggeplanten. Bij boring 5 is de bovenste 20 cm van het veenpakket zwartbruin van kleur. Het betreft veraard veen (bijlage 4). Veraarding van veen ontstaat doordat na ontginning de veengroei stopt en het veen door ploegen wordt blootgesteld aan lucht. Hierdoor vergaan de plantenresten en worden deze omgezet in humus. Het veen raakt door deze omzetting relatief verrijkt aan minerale bestanddelen en gaat steeds meer op tuinaarde lijken.

Bij boring 1 is de bovenste 20 cm van het veenpakket sterk zandig. Deze laag is omgewerkt en vergraven. In de matig humeuze zandlaag boven het veen zijn veel houtresten (mogelijk is door een grafkist geboord) waargenomen en ook een muffe geur waargenomen die ook vaak in de grond op begraafplaatsen aanwezig is). Op basis hiervan is aangenomen dat de locatie van boring 1 ooit deel was van een begraafplaats (Figuur 7).

Rondom de kerk (met uitzondering van boring 1) komt op het toemaakdek een moderne ophoging voor (Figuur 7). Deze ophoging bestaat uit zandlagen die soms humeus zijn, maar die veel puinresten bevatten. Dit puin dateert uit de 19<sup>e</sup> en 20<sup>e</sup> eeuw en daarom wordt aangenomen dat deze ophooglagen modern zijn. Bij boringen 4 en 5 is direct op het toemaakdek eerst een grijs zandpakket aanwezig, waarschijnlijk een stabilisatielaag. De moderne ophoging heeft een dikte van 1,1 tot 1,9 m.

Figuur 7: schematische doorsnede van de bodem op basis van de boringen.

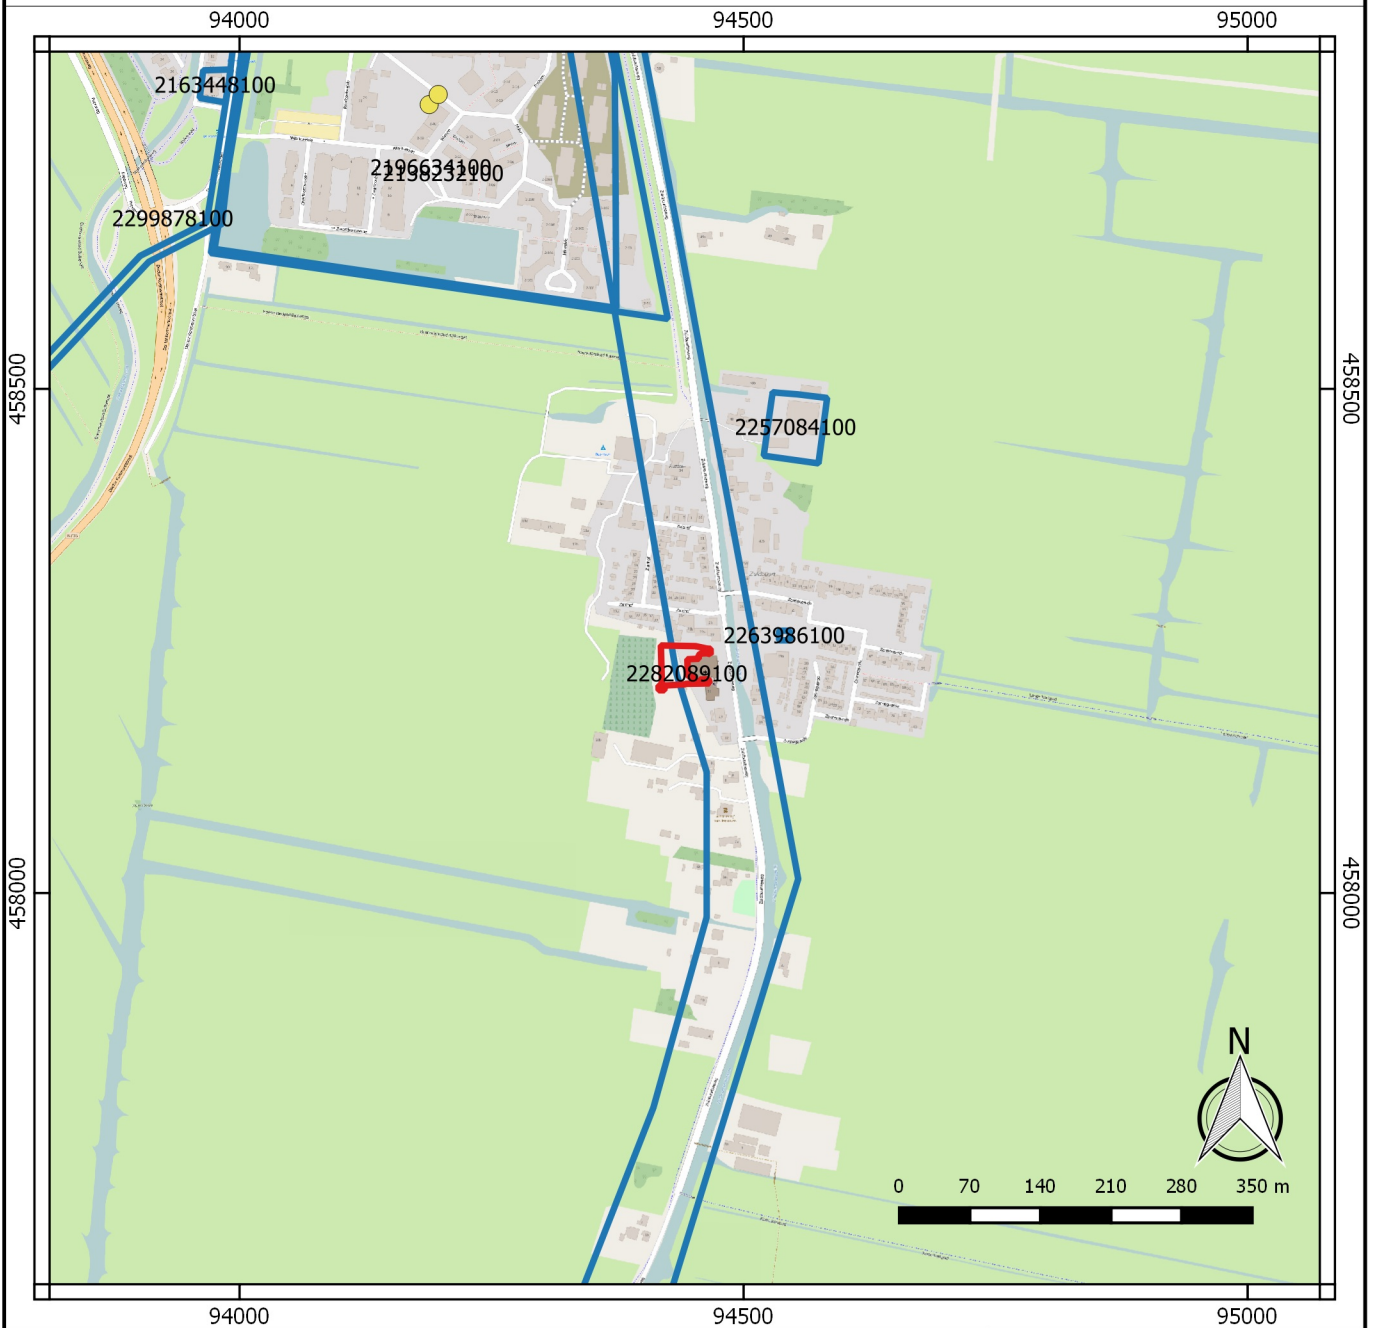
# Bijlage 2. ARCHIS informatie kaart

- plangebied ARCHIS 3
- vondstlocaties
- onderzoeksmeldingen onderzoeksmeldingen Polygon
