***Een archeologische waarneming bij het uitgraven van een bouwput op de locatie Langendijk 58 te Vianen, gemeente Vianen***

*Archeologische en bouwhistorische verslagen Milieudienst Zuidoost-Utrecht 6*

*Drs. P.C. de Boer*

Oktober 2011

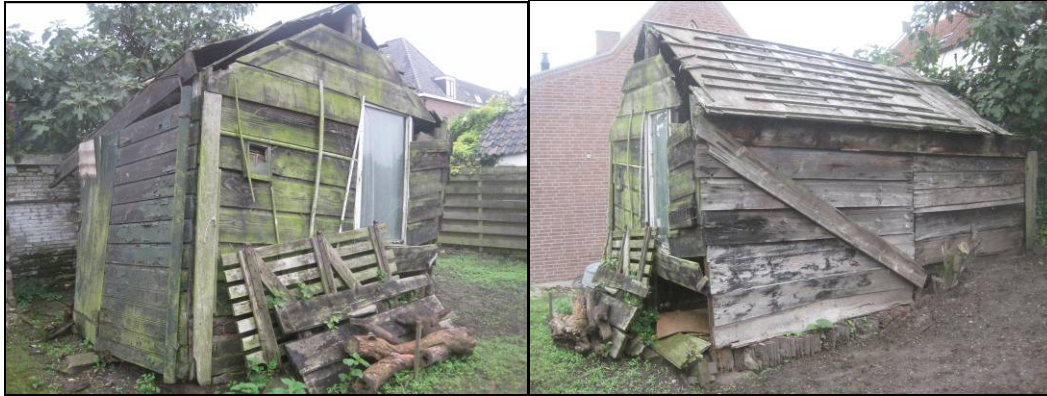
De onderzoekslocatie is gelegen aan de noordzijde van de bebouwde kom van Vianen en op de zuidelijke Lekdijk. Het betreft een perceel waar tot voor kort een bouwvallige schuur stond die kort voorafgaand aan het uitgraven van de bouwput is gesloopt. Volgens de eigenaar (dhr. D. van Rooijen) is dit schuurtje in de jaren '30 van de vorige eeuw aan de noordzijde van een tuinmuur aangebouwd. Het valt op dat het terrein sterk afloopt (zowel van zuid naar noord als lokaal van west naar oost). Bij de bouw heeft men dit aan de westzijde gedeeltelijk gecompenseerd door middel van een fundering van op hun korte kant ingegraven dakpannen.

*Het onlangs gesloopte schuurtje op 24 augustus 2011: links, gezien naar het zuiden; rechts, gezien naar het oosten*

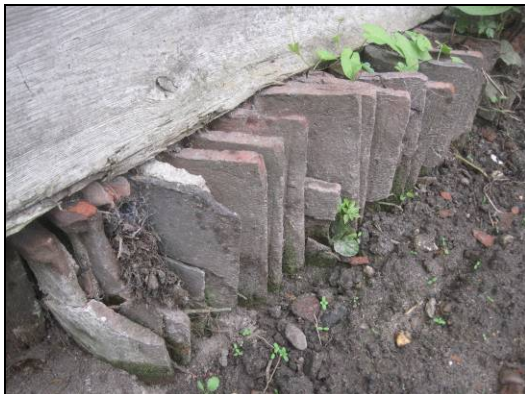
*Detail fundering van dakpannen aan de westzijde*

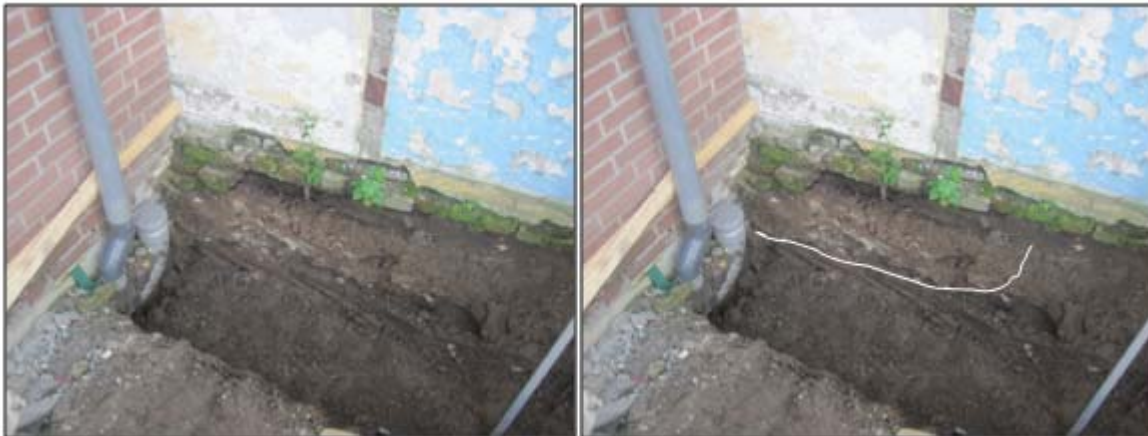
In het zuidprofiel van het sleufje dat ten behoeve van de aanleg van de tuinmuur was aangelegd, was in het profiel nog juist een rij halve bakstenen zichtbaar (op de foto zijn deze reeds machinaal verwijderd). Hierboven bevond zich veel mortel en baksteenpuin. Het gaat hier waarschijnlijk om een restant van een uitbraaksleuf en een laatste vleilaag van de hier eertijds aanwezige (tuin)muurfundering. Meer westelijk was deze in delen van het zuidprofiel van de bouwput ook nog goed zichtbaar.

*De uitbraaksleuf in het zuidprofiel van de sleuf ten behoeve van de nieuwe tuinmuur ten westen van de nieuwbouw*

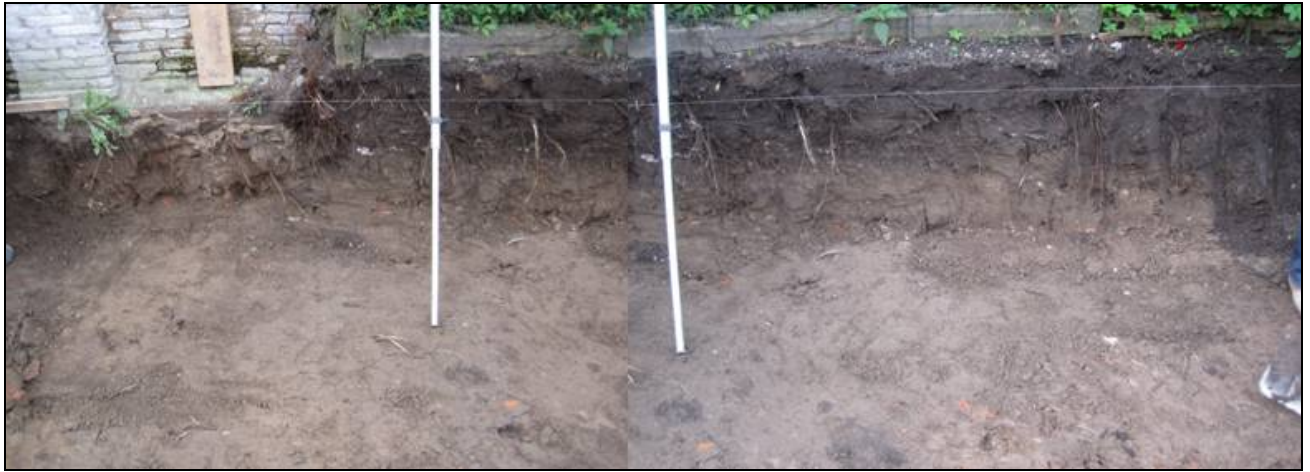
Bij de aanleg van het vlak is geconstateerd dat de bovenste lagen puinrijk waren. Er zijn geen duidelijke puinconcentraties of met puin opgevulde kuilen aangetroffen. In het zuidprofiel was te zien dat zich onder de locatie van het gesloopte schuurtje bruin zandige kleiophoging met wat puin aanwezig was en dat zich ten westen hiervan abrupt een circa 30 cm dik pakket met doorwortelde tuingrond aanwezig is. In de zuidwestelijke hoek van het terrein bevindt zich een met zeer humeuze grond opgevulde kuil.

Overzicht zuidprofiel (composietfoto)

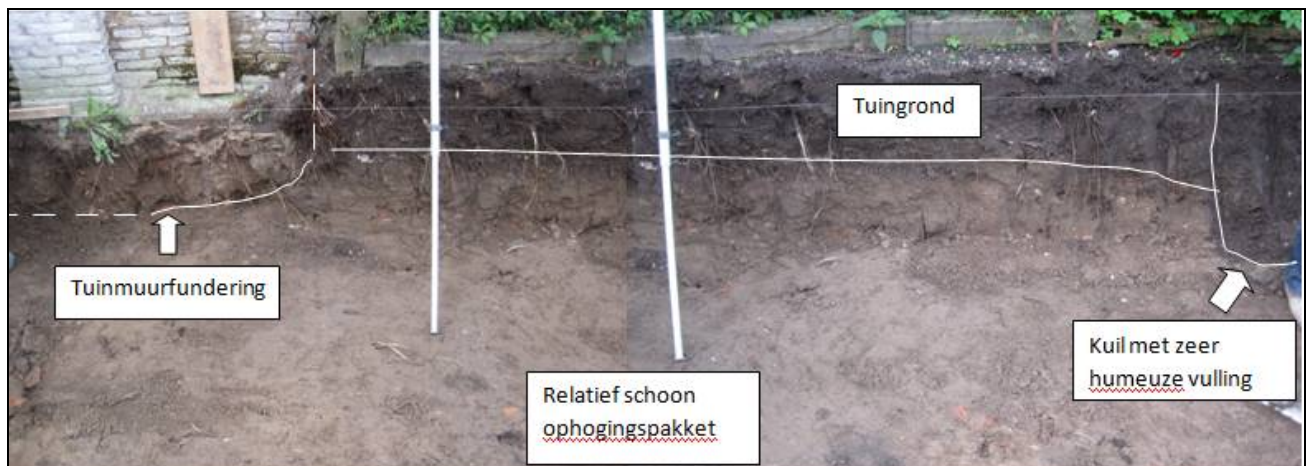
Interpretatie zuidprofiel

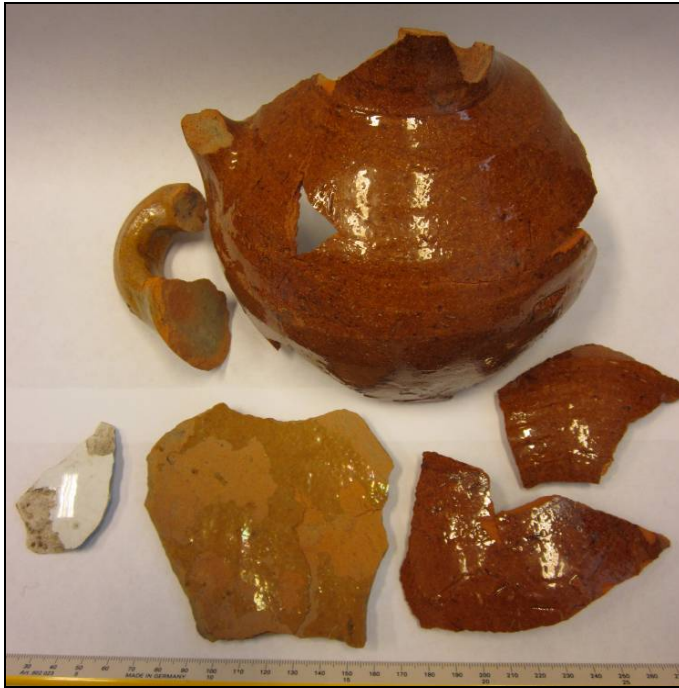
Bij de aanleg van de bouwput zijn uit het stort, dat afkomstig is uit de zuidoosthoek van de put, verschillende aardewerkvondsten verzameld. Het betreft één wandfragment van industrieel witbakkend aardewerk (links). Het gaat vermoedelijk om een stuk met een late datering (circa 1850-1950). Van roodbakkend aardewerk is onder het vondstmateriaal één worstoor van een kan of grape (kookpot) aangetroffen (linksboven). Dit stuk is voorzien van loodglazuur en het was goed te zien dat deze aan de onderzijde op de locatie van de aanhechting aan het potlichaam was afgebroken. Tevens is een relatief plat fragment van roodbakkend aardewerk gevonden dat aan de onderzijde een zwarte roetkleuring vertoont en aan de bovenzijde loodglazuur heeft dat voor een deel is afgeschilferd (midden onder). Het stuk is dus duidelijk aan hitte blootgesteld geweest. Gezien de platte vorm zal het hier dan ook gaan om een bodemfragment van een bakpan.

Een opvallend groot fragment (in meerdere stukken) betreft een pot van roodbakkend loodglazuuraardewerk (rechts boven en rechts). Bij dit stuk is de aanzet van een worstoor zichtbaar. Gezien de steilwandigheid van de aanzet tot een hals in combinatie met de nauwe binnendiameter van de opening (ca. 5 cm) zal het hier niet gaan om een kookpot, maar om een kan. Het stuk is zowel aan de binnenzijde als aan de buitenzijde voorzien van een opvallend dik loodglazuur. Ook valt op dat het stuk er als nieuw uit ziet en geen slijtage vertoont. Gezien de verse breuken (alleen het lintoor lijkt oudtijds te zijn afgebroken) zal het stuk min of meer compleet ingegraven zijn geweest. Het gaat om een gedrongen potvorm, maar helaas ontbreken duidelijk dateerbare stijlenmerken zoals de voet of rand. Omdat de kan is voorzien van een dik loodglazuur (zowel aan de binnenzijde als de buitenzijde) kan ervan worden uitgegaan dat het stuk van na circa 1500 dateert.

*Overzicht van het aangetroffen aardewerk*

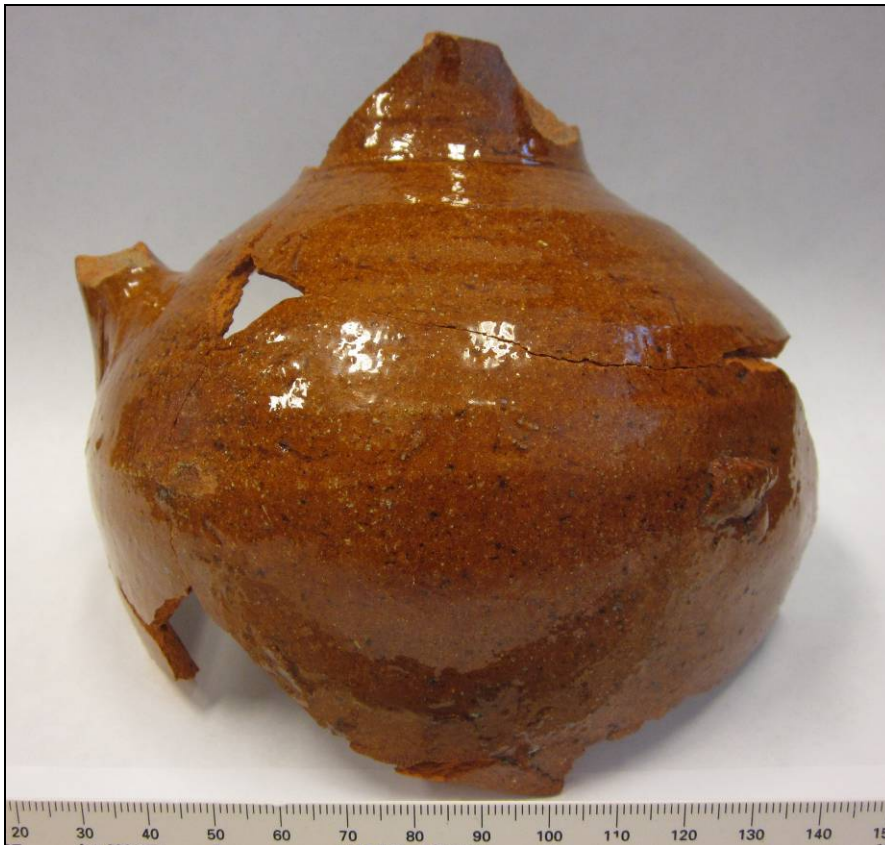
*Detail kan van roodbakend loodglazuuraardewerk*
