Proefsleuvenonderzoek - variant
Archeologische Begeleiding

**Warmtenet Arnhemseweg en
Bunschoterweg-Driehoek, Ede
Gemeente Ede**

IDDS Archeologie rapport 2369

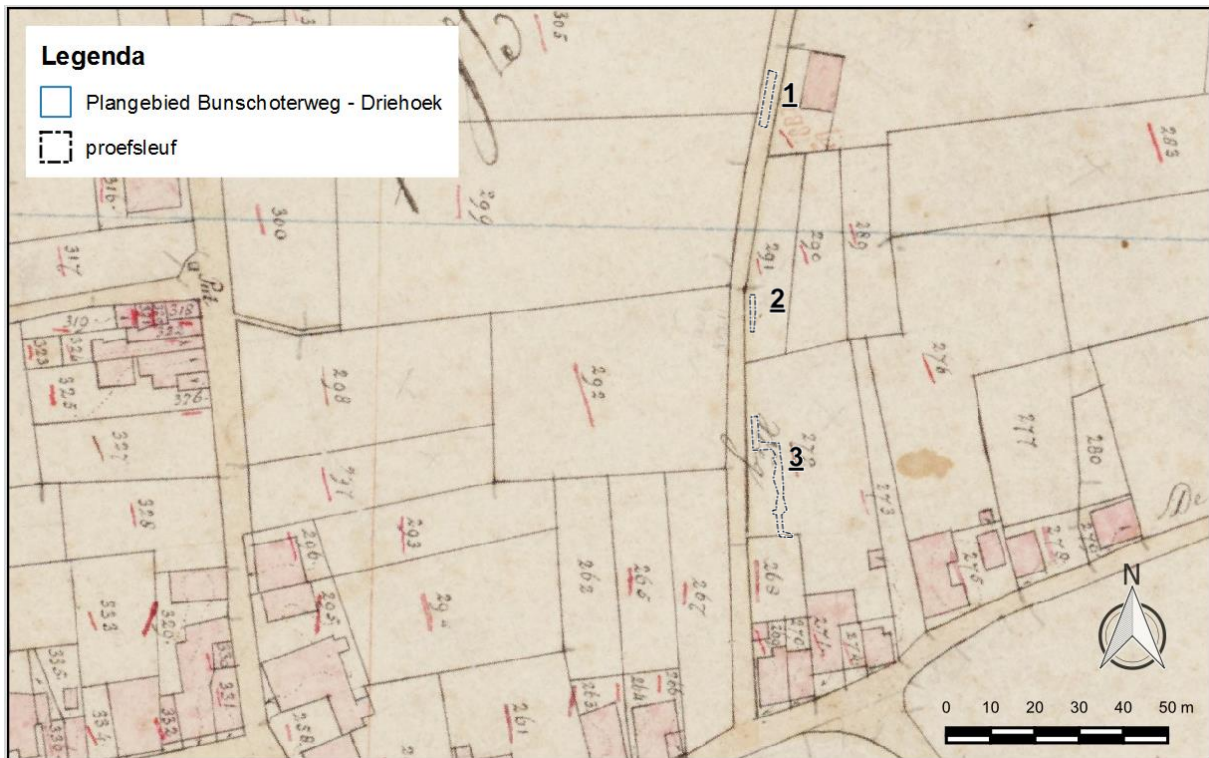
Figuur 2. Ligging van de werkputten 1 -3 op het kadastrale minuutplan uit 1811-32.

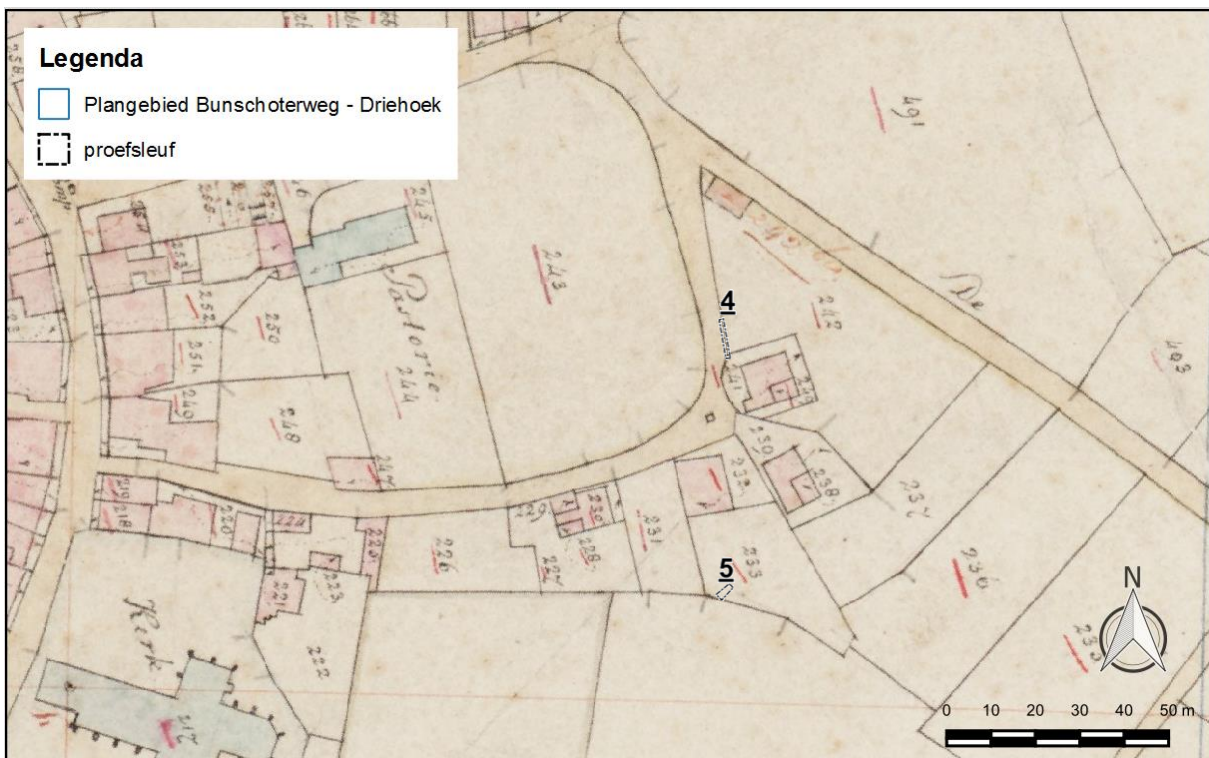
Figuur 3. Ligging van de werkputten 4 en 5 op het kadastrale minuutplan uit 1811-32.

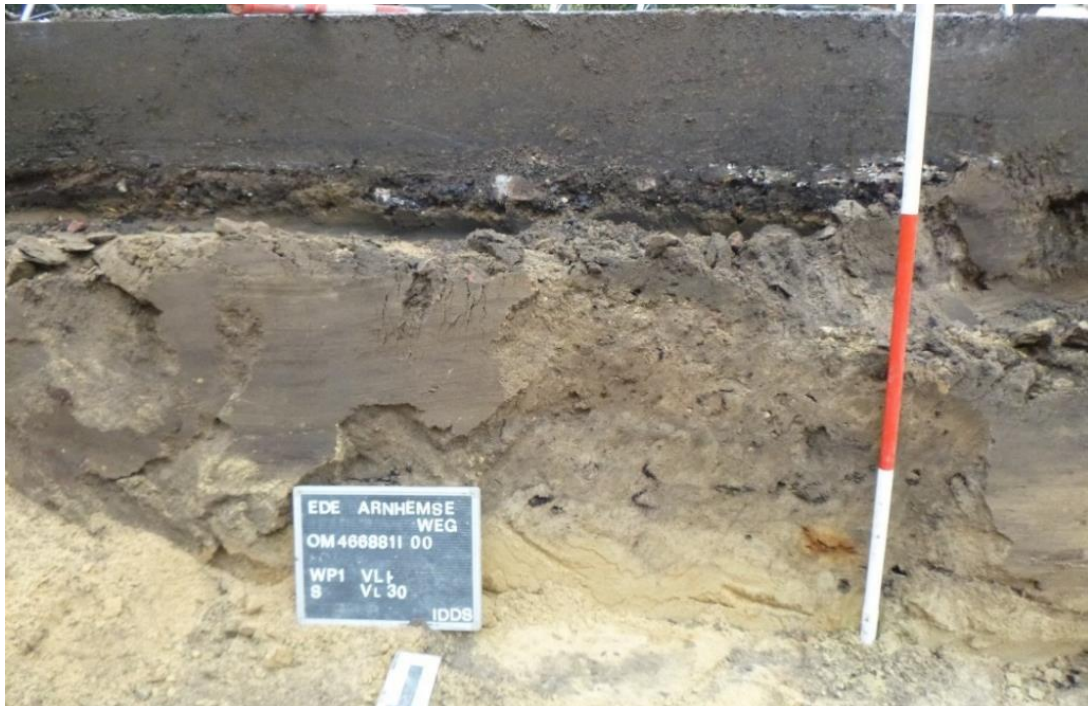
Uit de profielen blijkt dat de top van het natuurlijk bodemprofiel volledig is verstoord, waarschijnlijk als gevolg van de aanleg van de huidige ondergrondse kabels en leidingen, met name omdat de onderkant van de kabel de ondergrens van de verstoringen is (

Figuur 4). De verstoringen reiken tot maximaal 1,1 m –mv (WP1) maar overwegend tot 0,6 m –mv.

Figuur 4. Het verstoorde bodemprofiel in put 1.

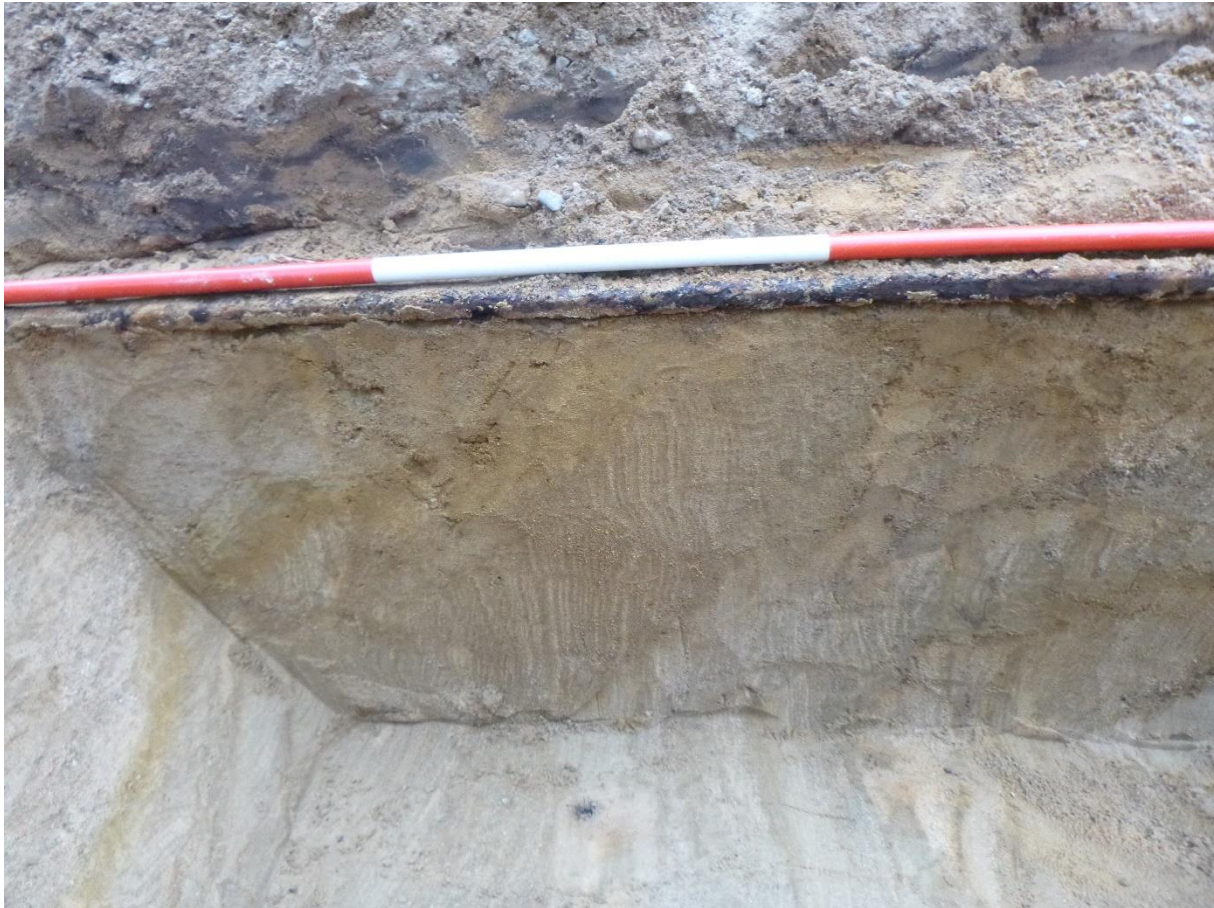
Onder de verstoorde bovengrond bevindt zich de C-horizont, die bestaat uit ijstijd afzettingen, waarvan de top is omgewerkt in de bovengrond (Figuur 5). Het is niet bekend hoeveel van de natuurlijke C-horizont is verdwenen en omgewerkt in de geroerde bovengrond. De ondergrond bestaat uit afzettingen die ontstaan zijn uit zandig materiaal (dekzand) en kiezels die via het smeltwater in waaiers zijn gedeponeerd. In het oostelijke profiel van WP4 is ook een vorstwig (cryoturbatie) aanwezig.

Figuur 5. Sandr afzettingen in het zuidprofiel van put 4. De leiding ligt ter hoogte van de overgang van de verstoorde bovengrond en de natuurlijke ondergrond. De verstoorde bovengrond is hier verwijderd.

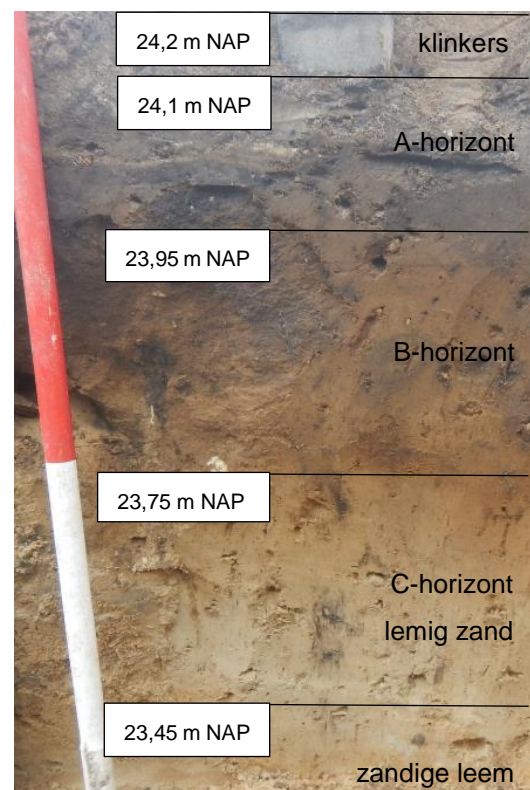
Figuur 6. Bodemopbouw in het zuiden van het plangebied (WP5).

van de Driehoek (WP5). De bodemopbouw verschilt hier van de bodem ten noorden van de Molenstraat (Figuur 6). De ondergrond bestaat uit een laag zandige leem met grind die rond 23,6 m NAP over gaat in lemig zand met grind. De top van dit zandpakket ligt direct onder de klinkers. De bovenste 15 cm zijn matig humeus (A-horizont) met daaronder een 20 cm dikke B-horizont die zwak humeus en zwak roesthoudend is. Het ontstaan van een B-horizont is gerelateerd aan podzolering, waarbij humeuze en ijzerhoudende stoffen uit de bovengrond spoelen en daaronder worden afgezet.

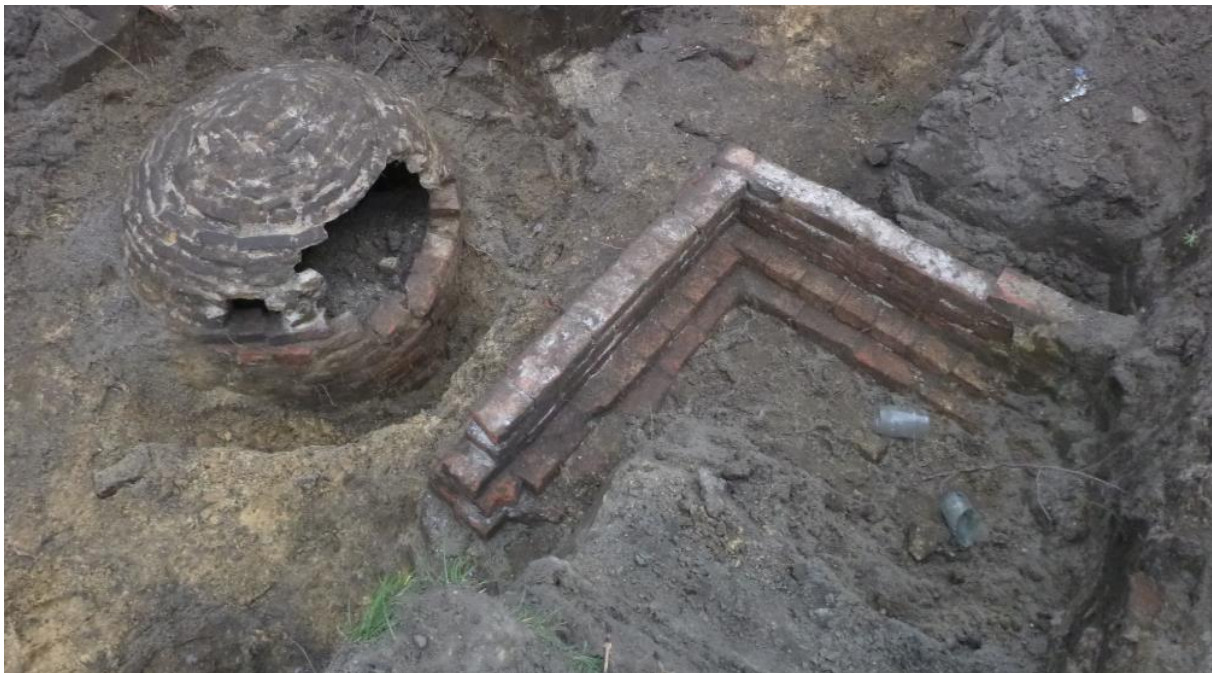
Figuur 7. De waterput (S2) links en de muurfundering (S1) rechts. De foto is richting het zuidoosten genomen.

S2 was vermoedelijk een waterput en heeft een diameter van circa 1,35 m. De koepel van deze put is nog vrijwel volledig intact (Figuur 7). De baksteen is zacht roze van kleur en heeft een formaat van 15 bij 6,5 bij 4 cm. De meeste stenen zijn echter gebroken en daardoor korter.

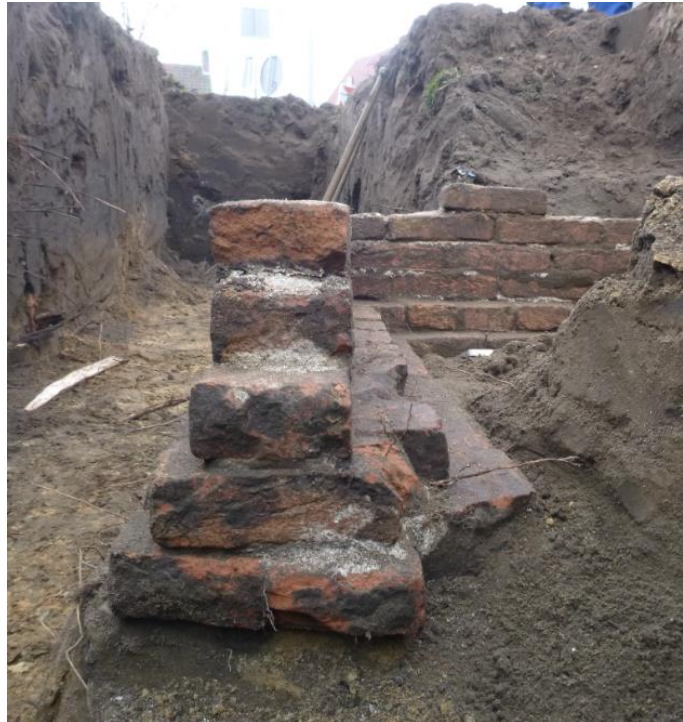
S1 is een muurfundering en bestaat uit een L-vormige muur van ruim een meter lang die haaks op elkaar aansluiten (Figuur 8). Het betreft de hoek van een pand. Het muurfragment dat noord-zuid loopt is afgebroken aan de noordzijde, maar het deel dat oost-west loopt, verdwijnt in de putwand. De

muurfundering is opgebouwd uit oranje bakstenen met het formaat 21,5 bij 20,25 bij 5,5 cm. De bovenkant van het spoor ligt op 22,64 m NAP en het spoor is 24 cm hoog (5 lagen). Het metselwerk vertrappt, waarbij de onderste laag 1,5 baksteen breed is, de tweede laag steens breed is en de bovenste drie lagen zijn halfsteens muurwerk.

Figuur 8. Doorsnede en opbouw van S1. De foto is richting het zuiden genomen.

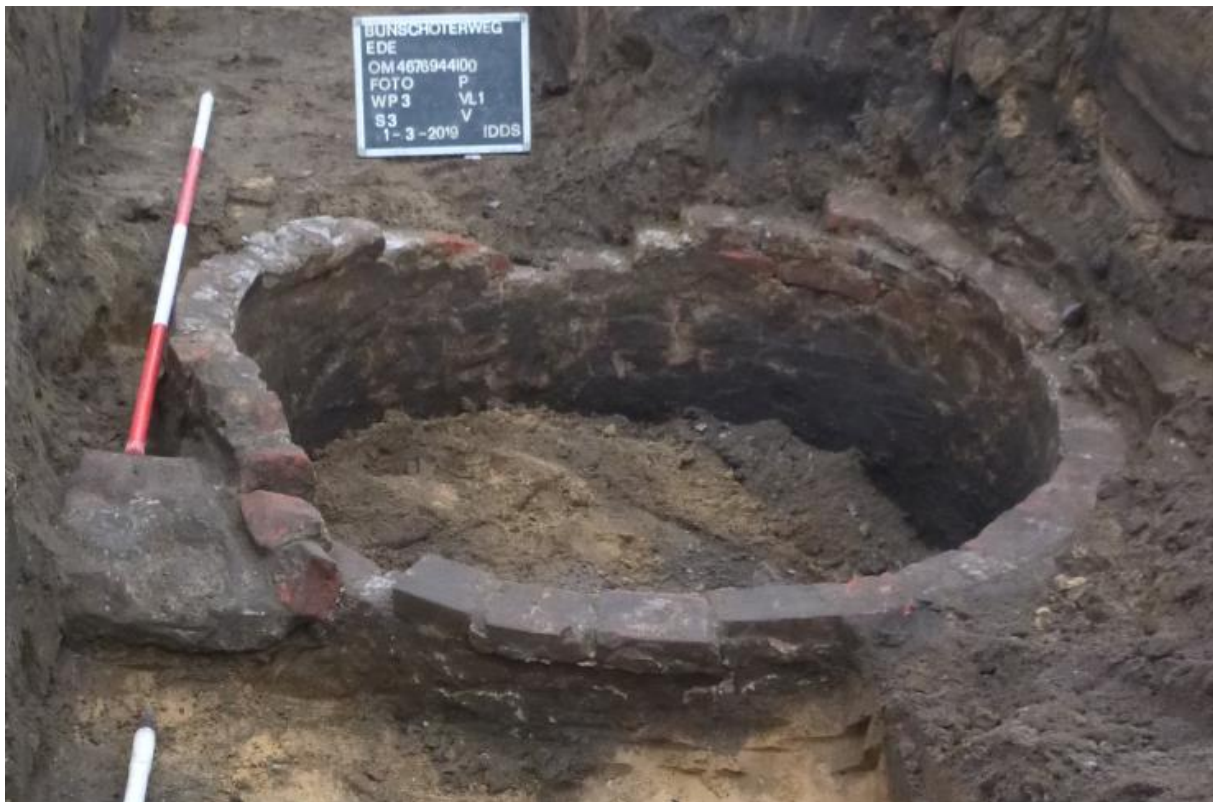
Put S3 is minder intact omdat slechts de aanzet van de koepel bewaard is gebleven, maar de koepel zelf verdwenen is (Figuur 10). Dit is de grootste put, met een diameter van 1,9 m. De top van de put ligt op 22,4 m NAP. De put is halfsteens breed en opgebouwd uit uitsluitend gebroken stenen van >13,5 bij 9,5 bij 5,25 cm die rood van kleur zijn. Opvallend bij deze put is het muurwerk dat in de noordoostelijke hoek koud tegen de put gemetseld is. Het muurwerk zal gelijktijdig met de put in gebruik zijn geweest en niet onwaarschijnlijk bij de put hebben gehoord. De functie van dit muurwerk is onduidelijk, mede omdat slechts 40 cm is aangetroffen en de rest in de putwand verdwijnt.

Figuur 10. Put (S3). De foto is richting het zuiden genomen.

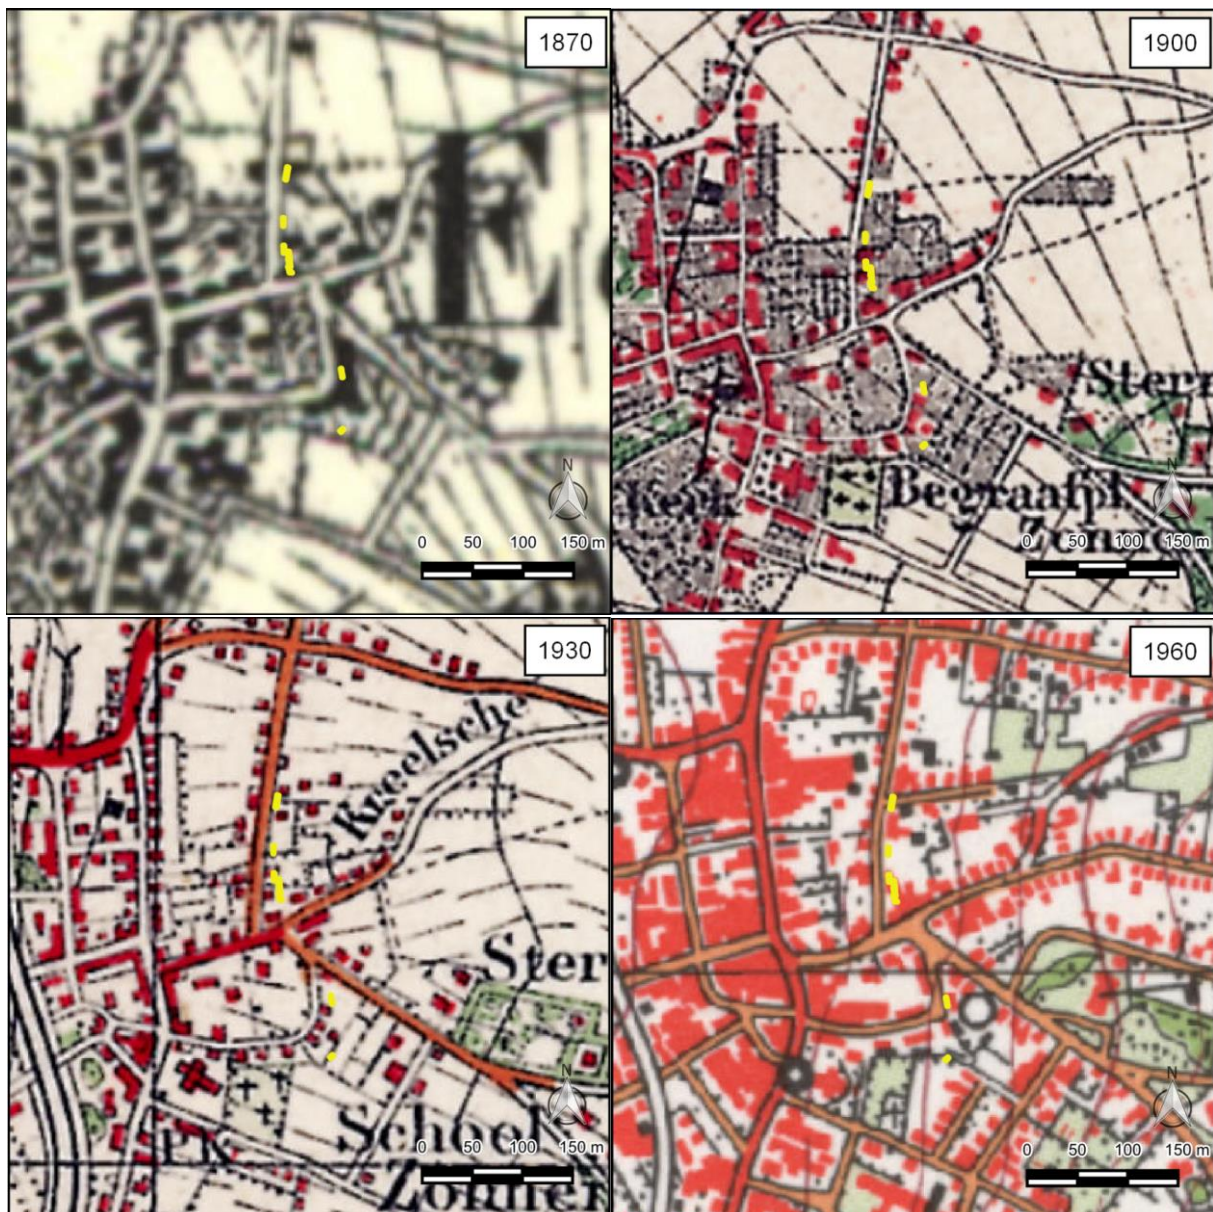
Op basis van de aangetroffen sporen in combinatie met historisch kaartmateriaal (topotijdreis.nl, Figuur 11) ontstaat een beeld van een bebouwd gebied aan de kruising met de Molenstraat dat in het midden van de 20^e eeuw volledig opnieuw is ingericht, waarbij de voormalige bebouwing (grotendeels) is gesloopt. De putten zijn vermoedelijk ouder dan het midden van de 20^e eeuw, conform de sanitaire gewoontes van die tijd.

Op basis van de ligging is het niet duidelijk of de sporen S1 en S2 horen bij de bebouwing die aan de Molenstraat stond of aan de huidige Bunschoterweg was gelegen. De overige sporen S3-5 behoorden wel zeker tot de bebouwing aan de Bunschoterweg.

Figuur 11. Ligging van de werkputten ten opzichte van de 19^e en 20^e eeuwse bebouwing (bron: topotijdreis.nl)

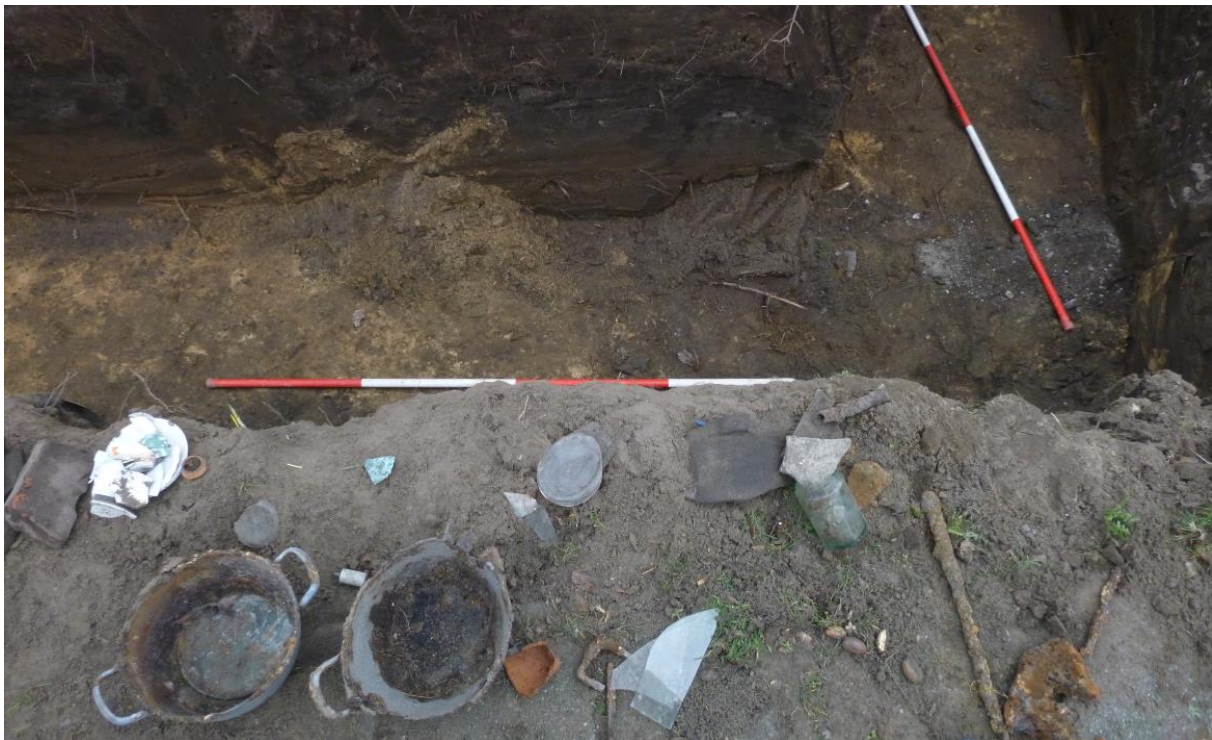
Bij de sporen zijn verder geen vondsten aangetroffen. Dit is wellicht gedeeltelijk te verklaren doordat de sporen slechts zijn onderzocht tot de diepte waarop gegraven wordt voor de aanleg van het warmtenet. De enige vondsten die afkomstig zijn uit de opgraving zijn ook in WP3 aangetroffen. Het gaat om 19^e en 20^e eeuwse puin (V6) uit puinlagen in het zuiden van de werkput. Deze puinlagen zijn vermoedelijk aangebracht ten tijde van het herinrichten van de kruising met de Molenstraat in het midden van de 20^e eeuw. Het vondstmateriaal bestaat onder andere uit aardewerk, met name industrieel witgoed, bakelieten voorwerpen en geëmailleerde pannen. Van de voorwerpen is een representatief deel verzameld. De voorwerpen zichtbaar in Figuur 12 zijn niet verzameld. De vondsten geven een duidelijk beeld van huishoudelijk afval dat aangebracht is ter ophoging van het maaiveld medio 20^e eeuw.

Figuur 12. Impressie van het vondstmateriaal in het zuiden van WP3.
