Archeologische Rapporten Oranjewoud 2012/41

Archeologische begeleiding onder protocol opgraven
terrein St. Josephstraat / Brugske te Nederweert

projectnr. 188207
revisie 00
27 mei 2013

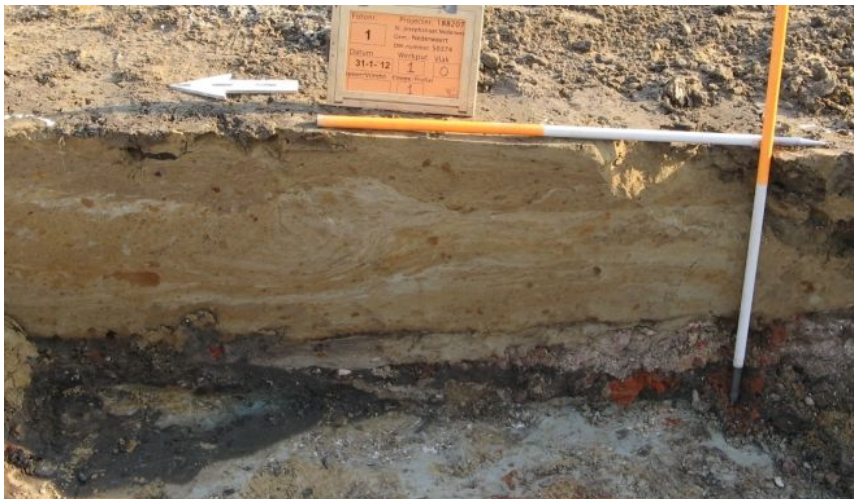
Afbeelding 5. Profiel 1, werkput 1: verstoring bodemprofiel.

Binnen het archeologisch begeleide deel van het terrein bestaat de bodem uit fijn zand met roestvlekken (C-horizont). In het grootste deel van het terrein is de bodem boven de C-horizont zwaar verstoord: grond is weggegraven waarna lichtgrijs fijn zand ("schoon") is teruggestort (zie afb. 5: hier is de C-horizont teruggestort). Aan de oostkant van het terrein is nog wel een oude(re) bouwvoor zichtbaar in het bodemprofiel (zie afb. 6, foto rechts). Deze bestaat uit donkergrijs tot donker bruin fijn zand met brokjes baksteen, puin, botfragmenten, metaal en glas. Boven deze oude bouwvoor heeft men nog een laag bruingrijs fijn zand met stenen, leembrokken en puin aangebracht (recent). In de noordoosthoek van het terrein zijn enkele grote kuilen met donkergrijze vulling aanwezig. Dit is ook verstoord (zie afb. 6, foto links).

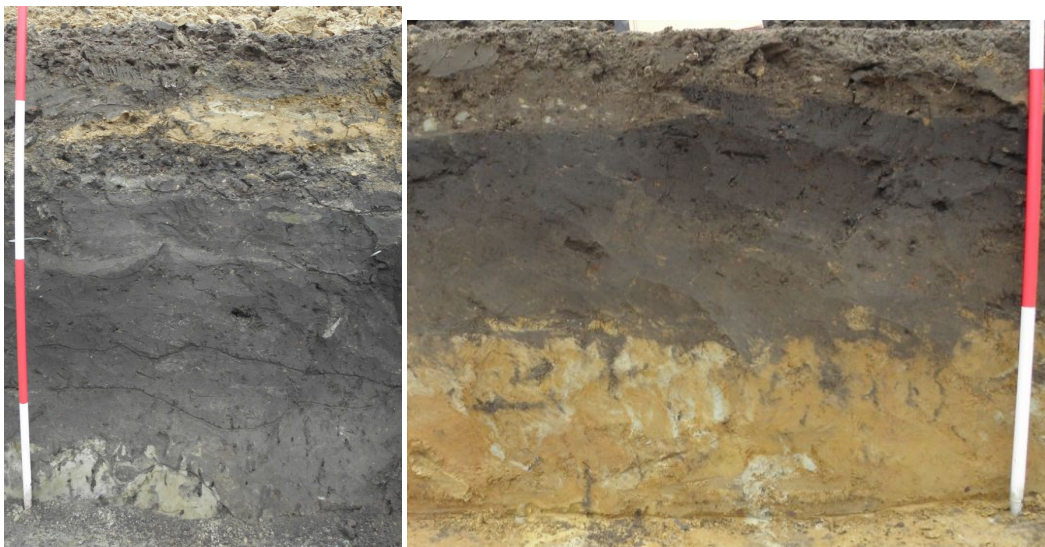
Afbeelding 6. Profiel 2, werkput 1 (links) en profiel 3, werkput 2 (rechts): dikke donkere lagen met (sub)recent materiaal. In profiel 3 is de oude bouwvoor/plaggendek goed zichtbaar (twee lagen)

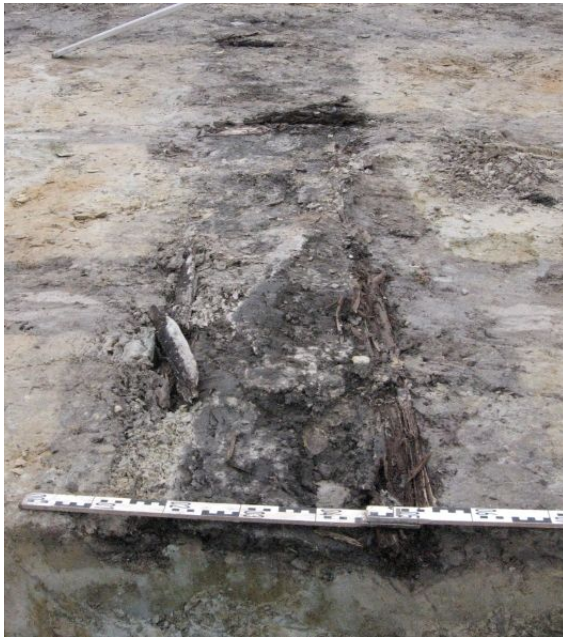
Afbeelding 16. Spoor 14: waterbak met houten beschoeiing, ingegraven in de natuurlijke ondergrond met overloop in spoor 20. Foto richting noordoost.

Aan de oostzijde van sporen 4 t/m 10 ligt loodrecht hierop spoor 14. Dit is een soort greppel of ingegraven waterbak van ongeveer 4,5 x 0,5 m welke in spoor 20 uitkomt. De 'bak' is omzoomd door een houten beschoeiing met houten paaltjes. Mogelijk vormen sporen 14 en 20 één watersysteem. Het is echter onduidelijk of de beide sporen in dezelfde periode ontstonden. Als spoor 20 natuurlijk is geweest, zal deze eerder aanwezig kunnen zijn geweest. De houten vlechtwand in spoor 20 kan echter wel in dezelfde periode zijn aangelegd als de beschoeiing in spoor 14. Spoor 14 is dan gebruikt om water uit spoor 20 te halen. De zo aangelegde waterbak kan hebben gediend als drinkbak voor vee of als speelbak.

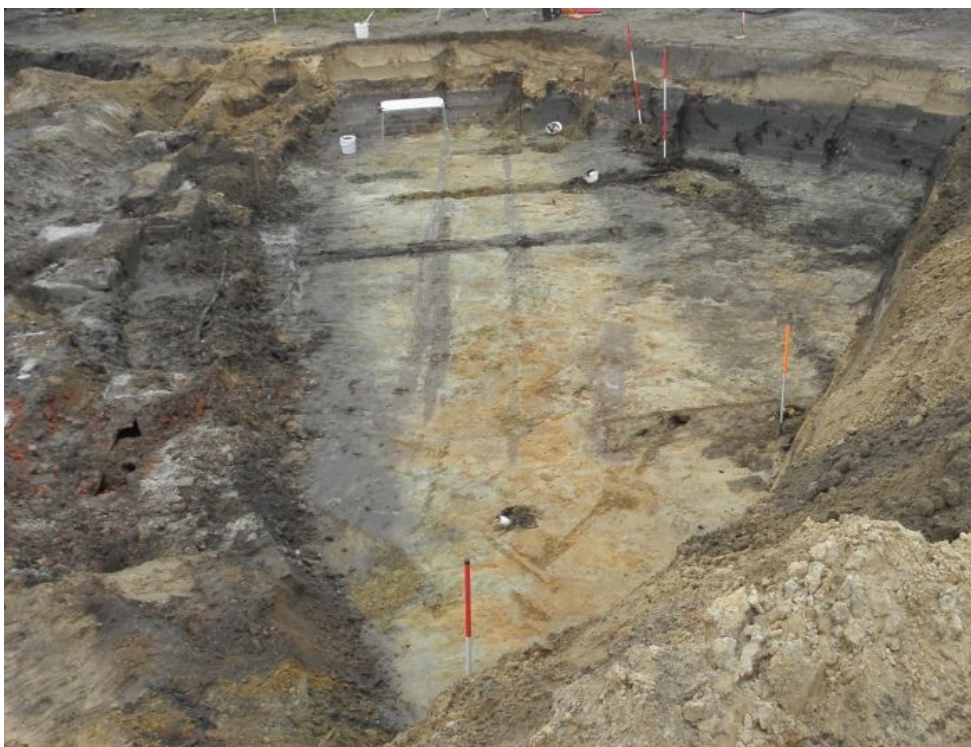
Afbeelding 17. Overzicht vlak 2 in werkput 1 met sporen 11 t/m 20 en links muurwerken sporen 4 t/m 9. Foto richting noordwest.

Parallel aan de muren en de greppel/waterloop/vijver lopen twee donker gekleurde banen door de natuurlijke ondergrond: sporen 15 en 16 (zie afb. 17, noordwest-zuidoost georiënteerd, centraal in de foto). Het lijkt hier om een karrenspoor te gaan, hoewel in de regel zulke sporen vaak veel breder zijn omdat niet altijd in dezelfde voren wordt gereden. Sporen 15 en 16 liggen circa 1 m uit elkaar en lopen richting het zuiden iets breder uit. Mogelijk betreft het een tijdelijk gebruikt karrenspoor, of is in het vlak slechts de onderkant van het karrenspoor aangetroffen en zien we hier alleen de diepst ingereden voren. Spoor 14 doorsnijdt deze sporen en is daarmee in elk geval van later datum dan sporen 15 en 16. Het karrenspoor loopt parallel aan de huidige kadastrale indeling, en ter hoogte van de weg zoals deze op de kadastrale minuut aanwezig is.

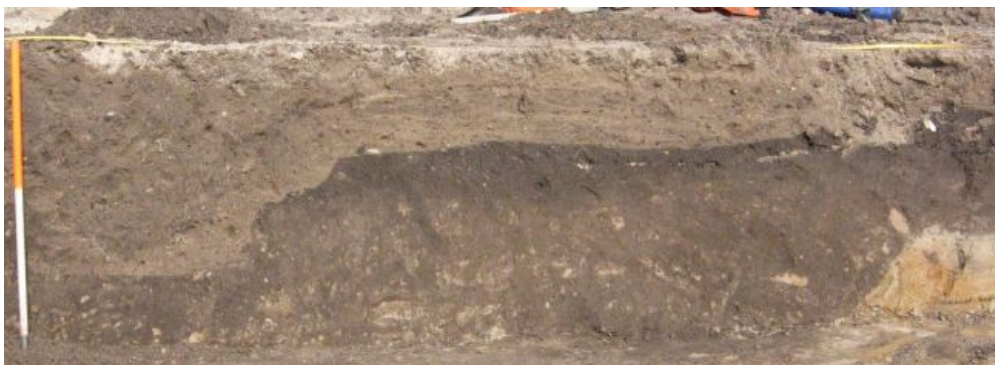
Afbeelding 21. Profiel spoor 32: een recente kuil in een oudere bouwvoor/kuil.

In de noordwesthoek van werkput 3 (gelegen in de zuidwesthoek van het te begeleiden terrein) werd in het profiel en in het vlak spoor 32 zichtbaar. Dit spoor bleek een kuil met een donkergrijsbruine vulling te zijn met aan de bovenkant de bouwvoor. De kuil is recent nog een keer opgevuld met gemengd zand uit de omgeving (zie afb. 21, lichtbruine laag bovenin). Mogelijk is deze kuil nog achttiende- of negentiende-eeuws. De precieze functie is niet duidelijk. Mogelijk is dit de omgrachting van de pastorie geweest, maar daarvoor komt spoor 31 ook in aanmerking. Spoor 32 ligt voor een klein deel nog in het vlak en is niet dieper uitgegraven omdat de maximale ontgravingdiepte binnen dit deel van het terrein was bereikt. Het spoor wordt afgekapt door recente ontgraving en opvulling met lichtgeelgrijs fijn zand.

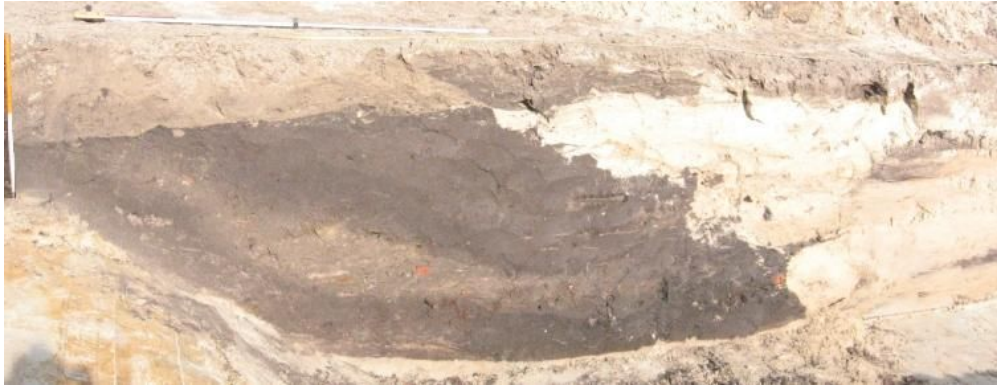
Afbeelding 22. Profiel spoor 31: grachtvulling doorsneden door recente afgraving en opvulling (lichte laag rechts).

Spoor 31 is duidelijk een gedempte gracht. In de vullingen zit materiaal uit de negentiende eeuw: rode baksteen, metaalstukken, glas, maar ook gladde keitjes wat mogelijk duidt op stromend water. Spoor 31 is mogelijk een latere versie van de omgrachting van de pastorie. De gracht is recent deels afgegraven geweest en opgevuld met lichtgeelgrijs "schoon" zand (zie afb. 22). Wat over is van de gracht is in elk geval 5 m breed. Mogelijk is de gracht zo'n 7-10 m breed geweest.

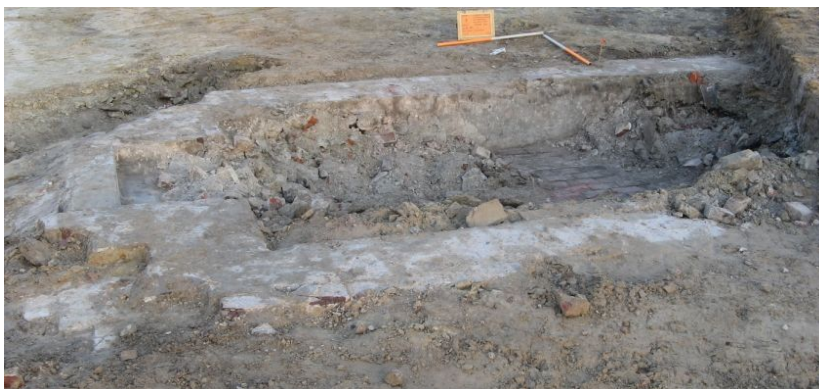
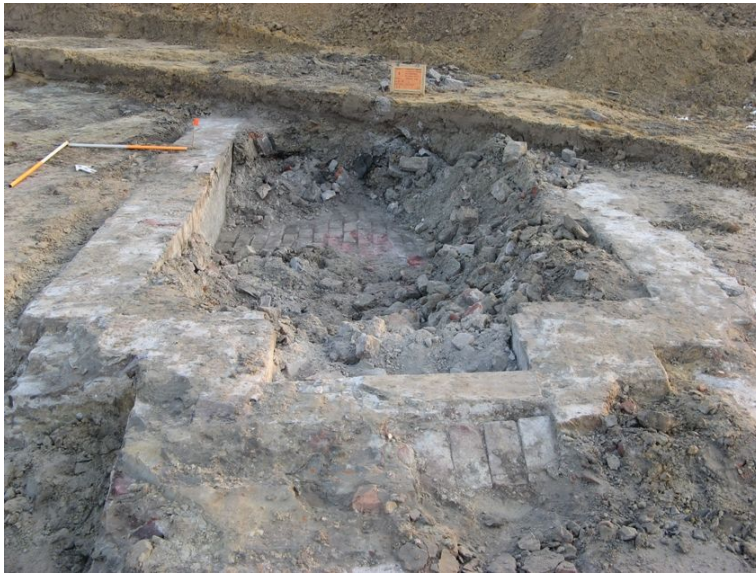
Afbeelding 8. Spoor 1 en 2: keldermuren en -vloer. Bovenste foto: richting noordwest, onderste foto richting noordoost.

In het noordelijke te begeleiden deel is tegen de oostwand van werkput 1 een bakstenen constructie aangetroffen. Het betreft een restant van een kelder van de pastoriegebouwen, waarvan alleen de onderste lagen van de muren (spoor 1) en de vloer (spoor 2) bewaard zijn gebleven (zie afb. 8). Tevens ligt er een natuurstenen traptrede (spoor 3) in de zuidwestelijke versmalling. De kelder is ongeveer noordoost-zuidwest georiënteerd en ligt met de smalle zijden op één lijn met de muurresten

van sporen 4 en 7 (zie ook kaart 188207-S1). De vloer bestaat ook uit bakstenen, daar waar regulier bakstenen plavuizen verwacht zouden mogen worden. Het formaat was gemiddeld 23 x 10 x 6 cm, wat meestal overeenkomt met een datering in de achttiende of negentiende eeuw.¹⁰ De natuurstenen traprede is ongeveer 100 x 20 cm.

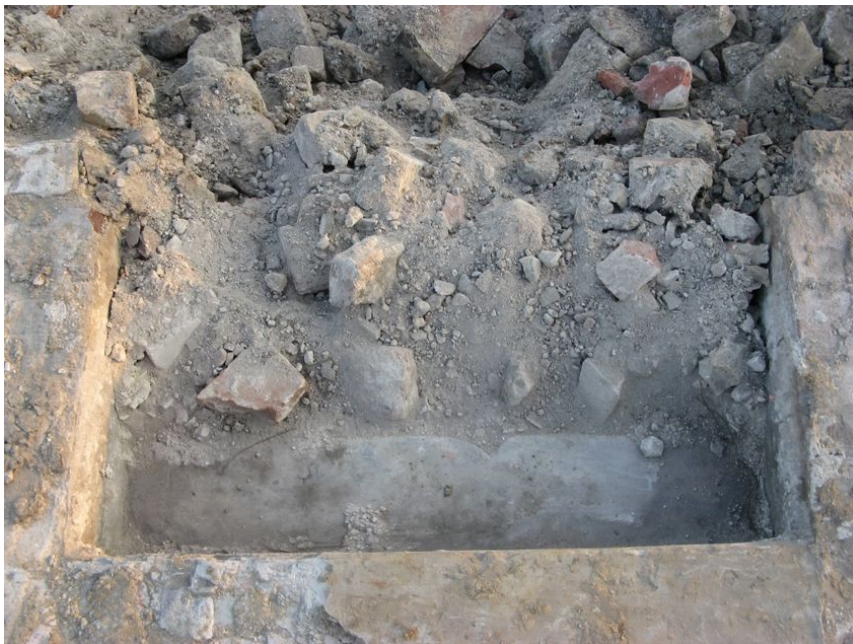
Afbeelding 9. Spoor 3: natuurstenen traprede. Foto richting noordoost.

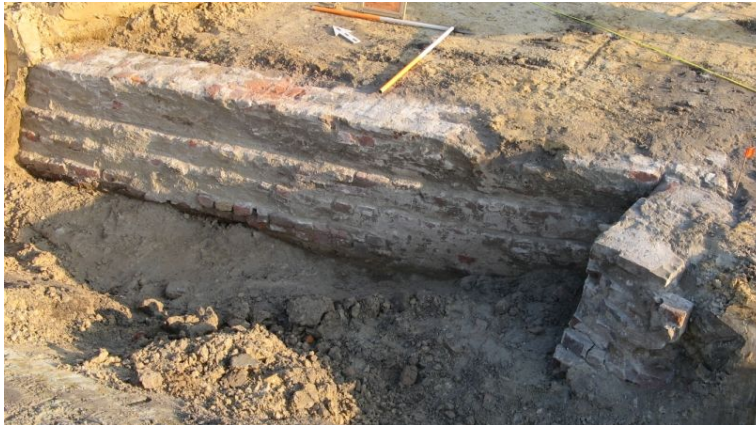
Afbeelding 10. Spoor 4: een ouder muurdeel waar spoor 5 en 7 tegenaan zijn gebouwd (in het verlengde van spoor 4). Foto richting noordoost.

zichtbaar over een lengte van 4,25 m. Aan de noordzijde verdwijnt de muur in de putwand, aan de zuidzijde liggen sporen 5 en 7 hier koud tegenaan. Spoor 4 is de oudste muur binnen het terrein. Rondom de muur zijn enkele vondsten gedaan (vondstnr. 4; zie paragraaf 4.3.1). De bakstenen lagen zijn met elkaar verbonden door een zachte specie, de bakstenen zelf zijn rood van kleur. De bakstenen zijn gemiddeld 22 x 8 x 5 cm groot. Dit duidt op een datering in de achttiende eeuw.

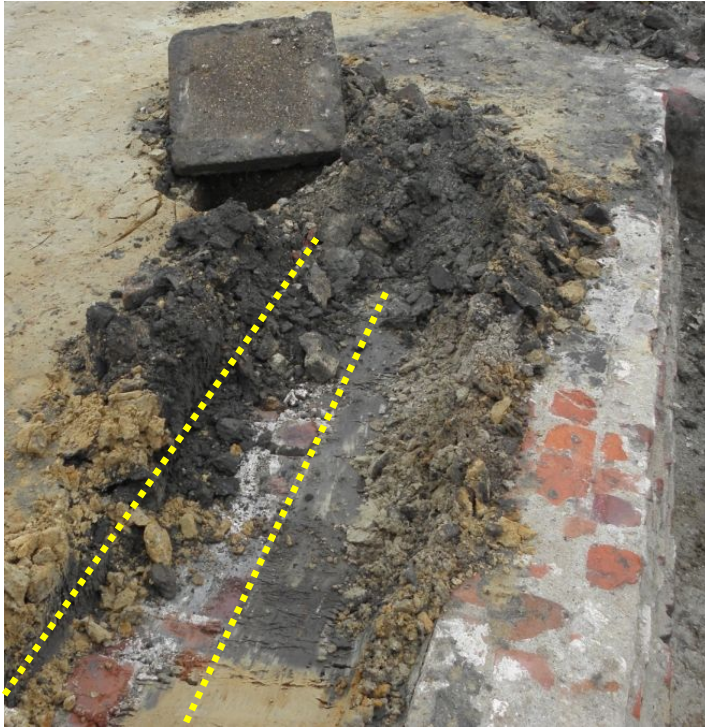
Afbeelding 11. Spoor 6 (gele stippellijnen) links van spoor 4. De grote vierkante tegel is de putdeksel van de riolering. Foto richting zuid.

Parallel aan de oostkant van muur spoor 4 liep een riolering van gresbuis. Deze lag strak tegen spoor 4. Boven de riolering lag een muur van één tot twee baksteenlagen hoog: spoor 6 (afb. 11). Deze muur was slechts één baksteen breed, de bakstenen lagen enigszins los. Omdat de baksteenlagen zo los gestapeld waren en deze ook hoog in het vlak lagen zijn de bakstenen verwijderd om muur spoor 4 beter vrij te kunnen leggen. De gestapelde bakstenen zullen van recente datum zijn. Dit muurtje liep aan de zuidzijde koud tegen de bovenzijde van spoor 9 aan (zie tekening 188207-S1 in de kaartenbijlage) en zal dus zijn aangelegd op het moment dat de muren uit de achttiende eeuw (spoor 5 en 7) nog zichtbaar zijn geweest.

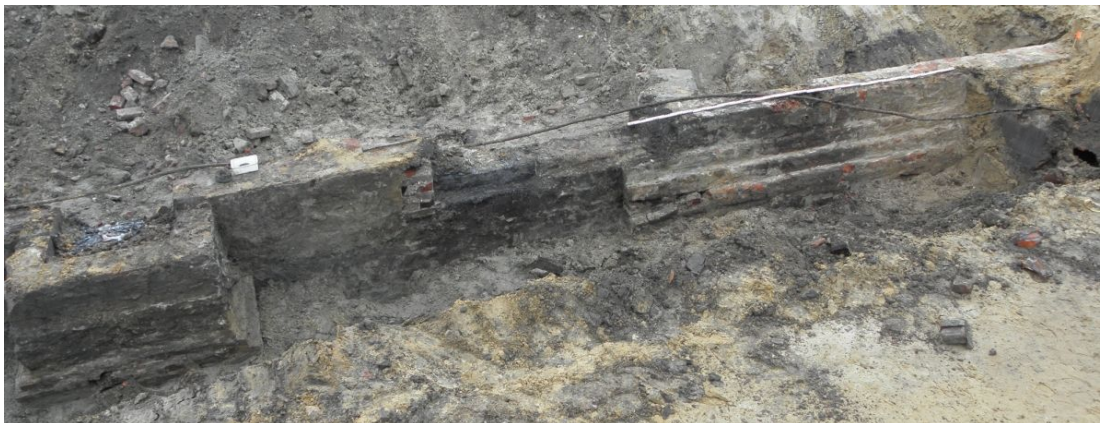
Afbeelding 12. Sporen 4, 5, 7 en 9 (van rechts naar links) behoren tot één complex, met verschillende fasen. Foto richting west.

In het verlengde van muur spoor 4 is een latere aanbouw geplaatst: spoor 7. Spoor 5 leek in eerste instantie los te staan van sporen 4 en 7, maar bij verdieping van het vlak om de muren vrij te leggen bleek deze bij spoor 7 te behoren: de binnenzijde van deze aanbouw is bepleisterd. De bakstenen zijn net als bij spoor 5 gemiddeld 23 x 10 x 6 cm groot (vondstnr. 5). Deze muurresten dateren ook uit de achttiende eeuw of later.

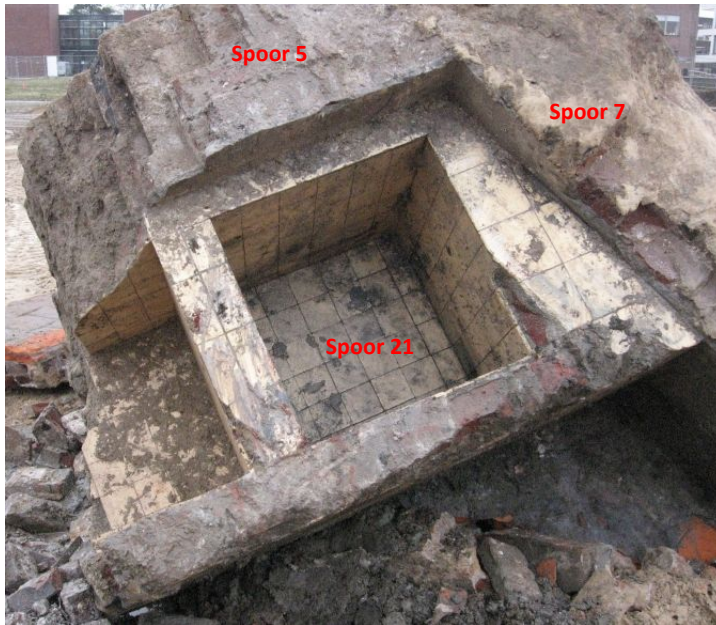
Afbeelding 19. Bij de sloop van spoor 7 werd spoor 21 goed zichtbaar: betegelde bakken.

Tussen spoor 5 en 7, mee gemetseld dan wel -gepleisterd, kwam tijdens de sloop een soort betegelde bakstenen bak tevoorschijn. Ernaast heeft waarschijnlijk nog zo'n bak gezeten, maar die is dan al eerder gesloopt geweest. De bak is aan de binnenkant 1 x 1 m en ongeveer 1 m diep. De functie is onduidelijk. Het kunnen vergaarbakken van het één of ander zijn geweest. De tegels zijn lichtgeel geglaazuurd en van moderne makelij.

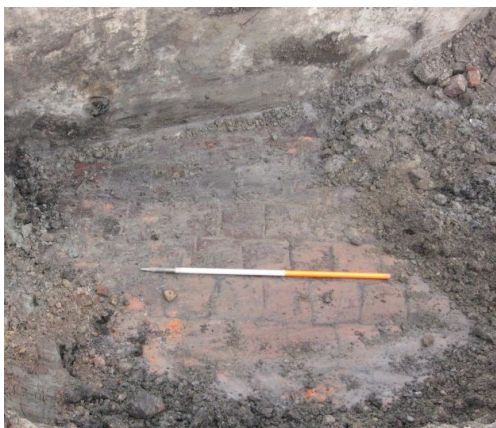
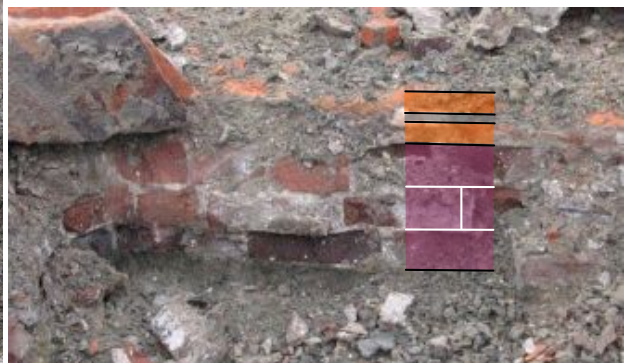
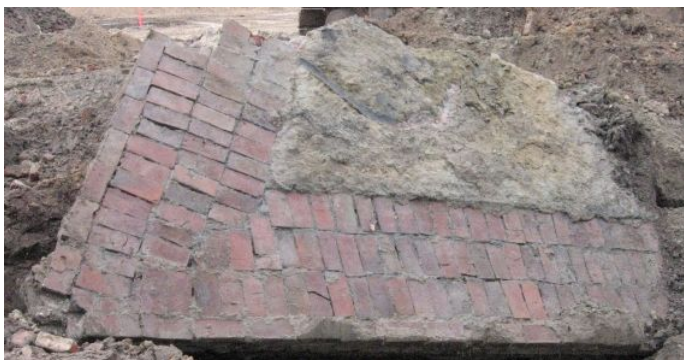
Afbeelding 20. Spoor 22: plavuizen vloer (links, foto richting oost) met bakstenen fundering (rechts, foto richting west). Het midden van de vloer bestond aan de onderkant uit een laag cement (onder).

Aan de onderkant van spoor 7 werd aan de westkant een vloer aangetroffen (zie afb. 20, links), die bestond uit een dubbele laag plavuizen met een laag cement ertussen op drie lagen baksteen (zie afb. 20, rechts). De onderkant bestaat gedeeltelijk uit cement (het midden) met aan de randen bakstenen in drie rijen en smalle rand (zie afb. 20, onder). De plavuizen zijn schuin gelegd ten opzichte van spoor 7, maar liggen parallel aan de korte muurdelen van spoor 5 en 7. Aan de onderkant van de vloer/fundering is goed te zien dat de ruimte geen hoeken van 90° had, maar spitsere hoeken (afb. 20, onder). De plavuizen en de korte muurdelen zijn oost-west georiënteerd, terwijl de muur van spoor 7 die in het verlengde ligt van spoor 4 meer noordwest-zuidoost is georiënteerd.

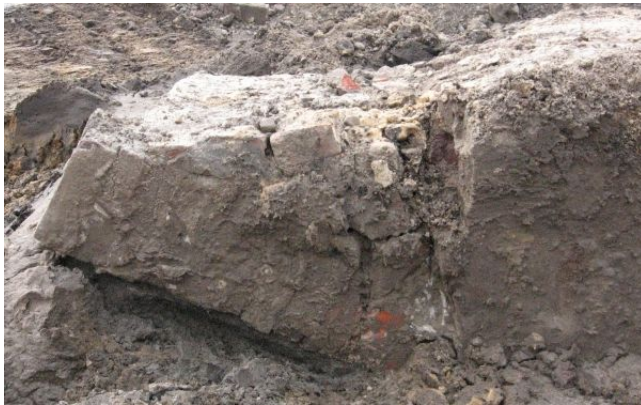
Afbeelding 13. Spoor 8 blijkt de twee uiteinden van een spaarboog te zijn, waarvan het meest noordelijke deel duidelijk herkenbaar is. Foto richting west.

In het verlengde van spoor 7, tegen het zuidelijk einde, ligt een blok bakstenen welke in eerste instantie een omgevallen stuk muur leek. Het bleek echter de aanzet te zijn van een spaarboog (zie afb. 13). De boog is ongeveer 2,5 m breed geweest, te zien aan het boogrestant dat 2,5 m vanaf spoor 7 eindigt. Spoor 7 lijkt daarna verder te lopen, maar is op dit deel van de ontgraving niet dieper uitgegraven en daarmee niet duidelijk te beschrijven. Mogelijk is de spaarboog samen met het vervolg van spoor 7 iets later aangebouwd, omdat spoor 8 koud tegen spoor 7 aan lijkt te liggen. De maat van de bakstenen komt overeen met de bakstenen uit spoor 7, waardoor de datering niet veel later zal zijn.

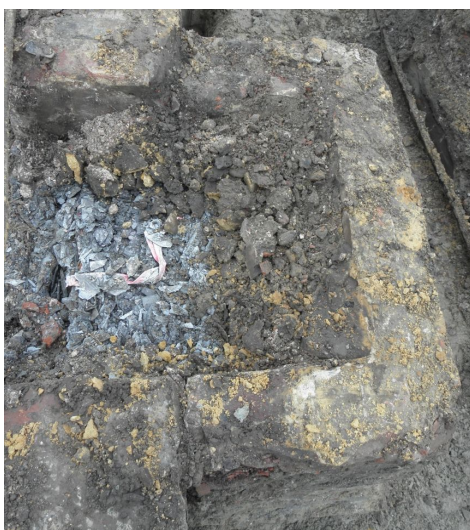
Afbeelding 14. Spoor 9 is koud tegen spoor 7 aangebouwd. Foto richting noord.

Aan de oostzijde van spoor 7 is een soort bak koud aangebouwd: spoor 9 (afb. 14). Deze bak is één baksteen breed en gevuld met leisteenscherven en plastic. Deze zelfde vulling werd overigens iets meer naar het noorden boven de resten van spoor 7 ook aangetroffen, maar hier leek geen bak te zijn aangebouwd (verwijderd bij de aanleg van de riolering?). De bak is iets ruwer en enigszins scheef gebouwd. De bakstenen zijn ook hier donkerrood of paars van kleur en even groot als die van spoor 5 en 7. De bak is ongeveer 0,76 m hoog en bestaat uit acht tot negen baksteenlagen boven elkaar (niet helemaal duidelijk wegens bepleistering of overmatig specie-gebruik). Daaronder vertrappt de bak twee keer (één baksteenlaag per keer). De bak is minder diep gefundeerd dan spoor 7. De duidelijke scheiding tussen dit spoor en spoor 7 en de ruwere opbouw lijken er op te duiden dat dit spoor van (iets) latere datum is dan spoor 7.

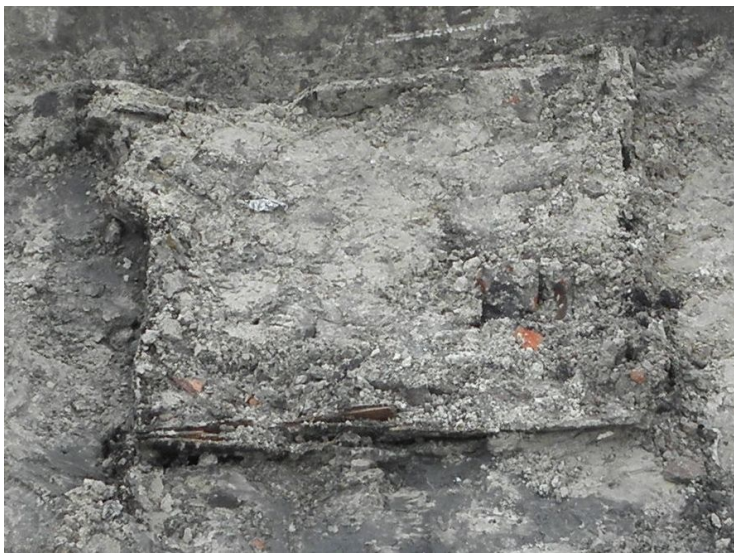
Afbeelding 15. Spoor 10, een vierkante bak van triplex met een puinvulling: volgestorte waterput. Foto richting oost.

Aan de westzijde van spoor 7 ligt een vierkante bak van triplex met een puinvulling. Dit lijkt een waterbak of -put te zijn geweest. Het puin bestaat uit (brokken) bakstenen en grond. De bak is ongeveer 2 m in het vierkant. De triplex planken/platen zijn met houten paaltjes gestut. Triplex of multiplex is plaatmateriaal, gemaakt van hout en opgebouwd uit een oneven aantal fineerlagen die kruiselings op elkaar verlijmd worden, in dit geval drie lagen. Een gemeenschappelijke reden om triplex in plaats van enkel bewerkt hout te gebruiken is de weerstand tegen het barsten, inkrimping, het verdraaien of scheefftrekken en de algemene hoge graad van sterkte. Triplex werd al zo'n 2500 jaar geleden gemaakt door de Egyptenaren en Chinezen, maar werd in Europa pas algemeen gebruikt (industrieel vervaardigd) in de tweede helft van de negentiende eeuw. Dit is hoogstwaarschijnlijk de minimale datering voor spoor 10.

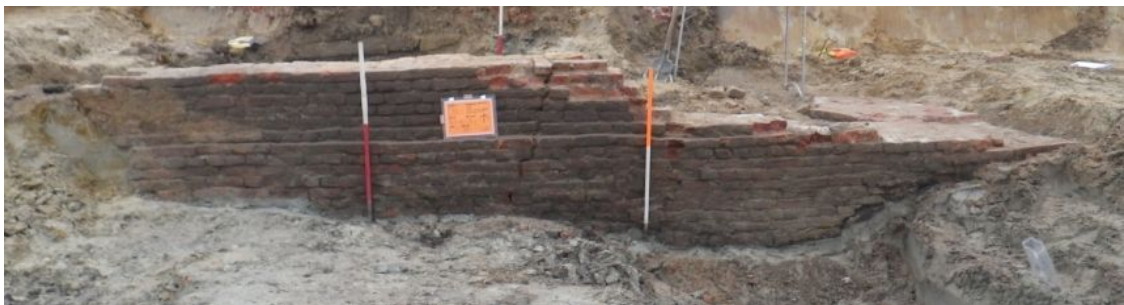
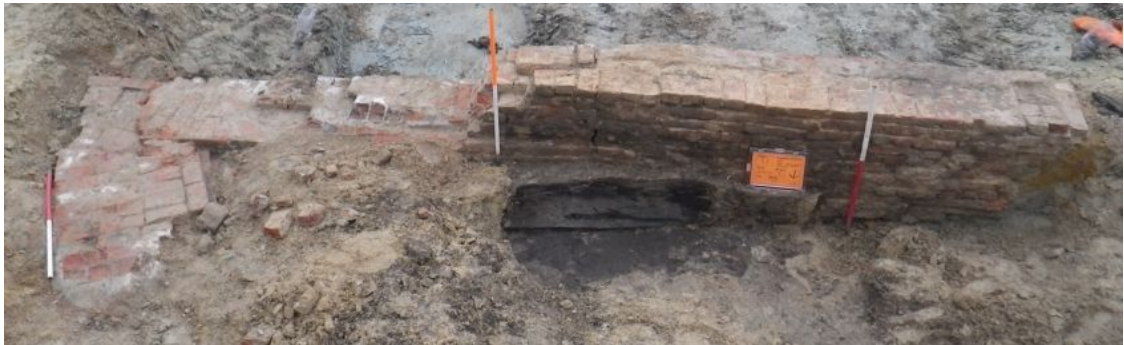
Afbeelding 23. Muurwerk spoor 27. Boven: zuidzijde, onder: noordzijde.

Spoor 27 is een fundering met restanten van opgaand muurwerk welke direct op een laag grijze leem was geconstrueerd (afb. 23). Het gemiddelde baksteenformaat was 22,5 x 11,5 x 5 centimeter. De muur is in het midden gescheurd. Aan de bovenzijde is de muur 0,5 tot 0,7 m breed. De bovenste zes baksteenlagen liggen recht boven elkaar. De zevende laag vertrappt enigszins (circa 5 cm) en blijft aan de zuidzijde recht. De muur is maximaal zestien baksteenlagen hoog (circa 2,2 m). Aan de noordzijde is een vertrapping van circa 10 cm breed. De muur is geheel in kruisverband opgetrokken (bakstenen om en om in de lengte of breedte per laag gestapeld).

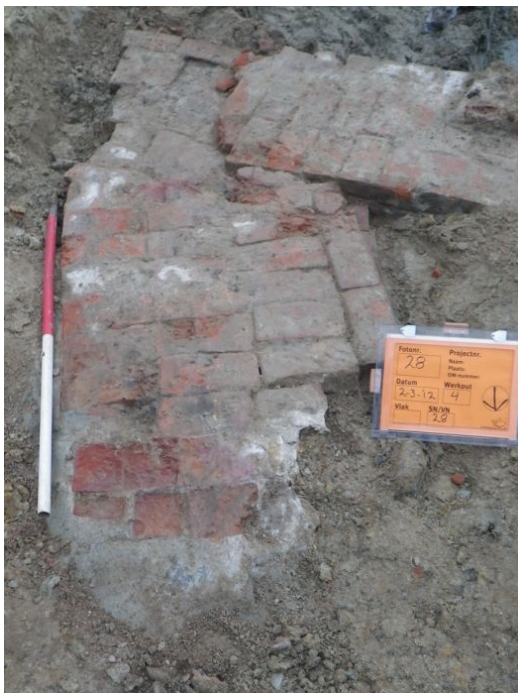
Afbeelding 24. Muurwerk spoor 28, aan noordoostkant van spoor 27.

Tegen het oosteinde van spoor 27 is spoor 28 schuin aangelegd. Dit muurdeel is nog voor circa 1,3 m aanwezig. De bakstenen ogen machinaal vervaardigd te zijn geweest en spoor 28 is als zodanig een verbouwing van spoor 27. Op basis van de versnijding van beide sporen is niet duidelijk of spoor 28 als een vergroting of alleen een verbouwing van de pastoriebebouwing moet worden gezien. Gezien de gebruikte bakstenen is spoor 28 in de late negentiende of vroeg twintigste eeuw aangelegd.

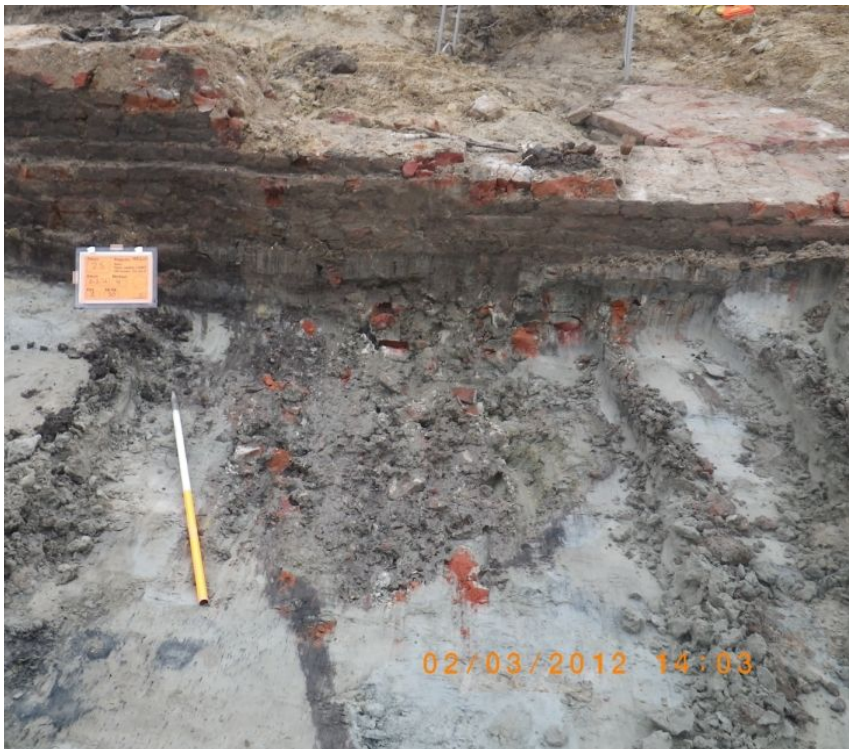
Afbeelding 25. Spoor 30, aan noordkant van spoor 27. Foto richting zuid.

Aan de noordkant van spoor 27 ligt een met puin gedempte waterput. In het puin zit roodbakend aardewerk uit de achttiende of negentiende eeuw (vondstnr. 11; zie paragraaf 4.3). Mogelijk is deze waterput buiten gebruik gesteld bij de nieuwbouw in 1787.

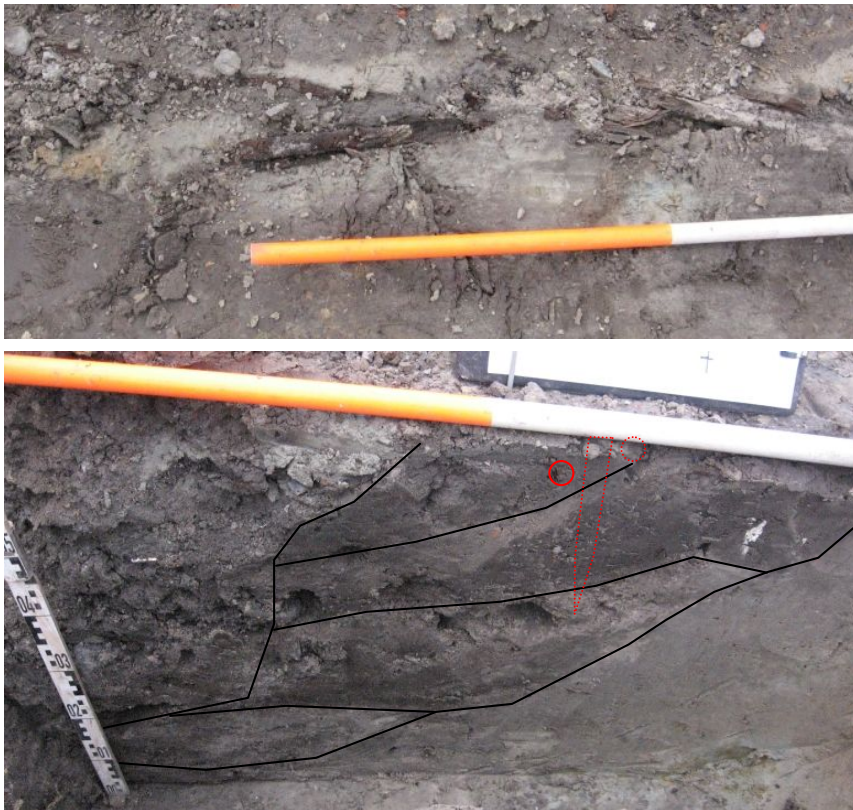
Afbeelding 18. Detail spoor 20: houten vlechtwerk in rand greppel/waterloop/vijver (boven). De vulling is gelaagd, links de uitbraaksleuf van de muren (onder). In rood het in het profiel aanwezige houten vlechtwerk en paaltje (gestippeld daar waar niet meer aanwezig). Foto richting west.

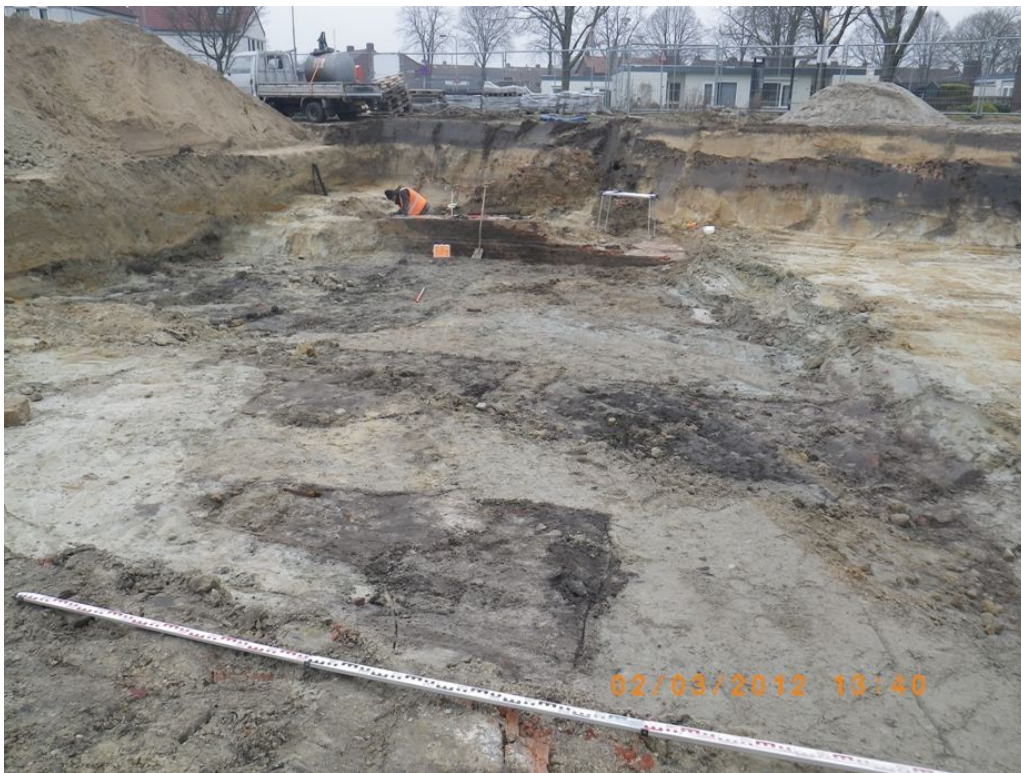
Afbeelding 26. Overzicht werkput 4 vlak 1 met sporen 23 t/m 27.

Aan de noordzijde van muurwerk spoor 27 ligt een houten plank. Dit is mogelijk een schot/beschoeiing. De grond rondom de plank is donker gekleurd. Omdat het hier om een incompleet spoor gaat, kan geen duidelijk beeld worden gevormd over de functie van dit spoor.
