Rapportage bouwhistorisch onderzoek Nederweert-Kerkstraat 45 (1985)

2. Bouwhistorisch onderzoek

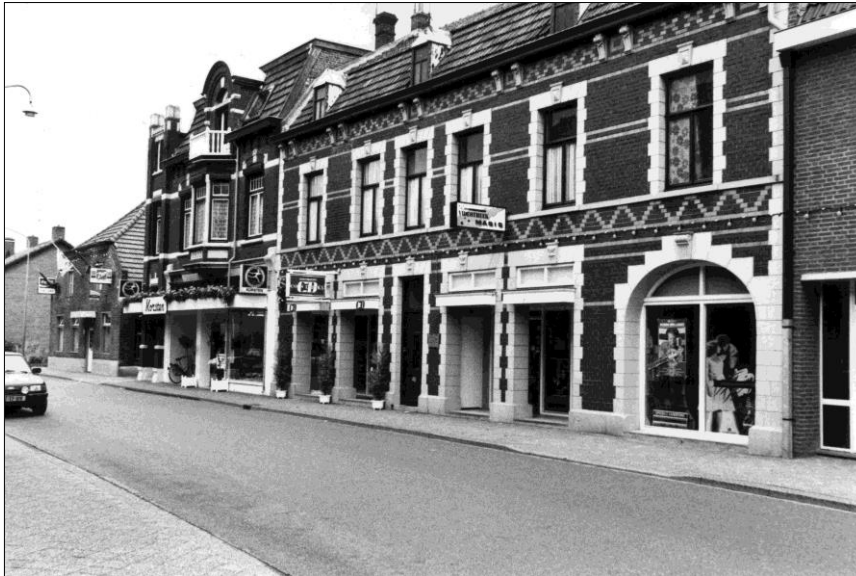
Fig. 1. Het pand Kerkstraat 45, situatie in 1989. Foto: archief SGN.

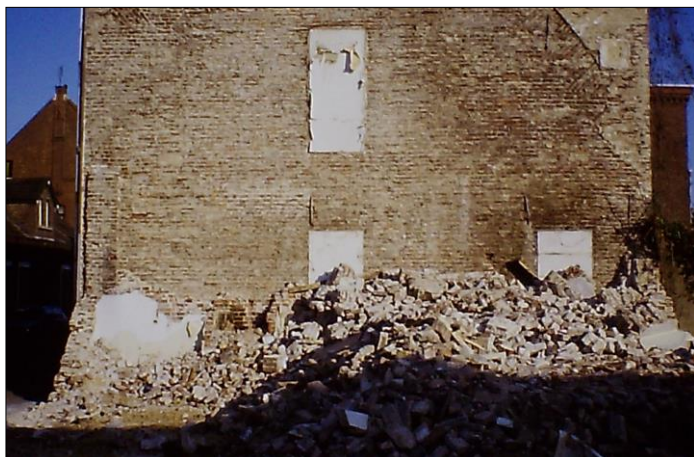
De bouwhistorische waarnemingen concentreren zich met name op de noordelijke kopgevel, toen deze in 1985 kortstondig in het zicht kwam te liggen. Ofschoon de gevel ooit volledig gecementeerd bleek te zijn geweest, was deze laag grotendeels verdwenen en konden oude bouwsporen zoals naden, vlechtingen en muurankers nog goed waargenomen worden.

Fig. 3. De vrijgekomen noordgevel tijdens de afbraak van belendend pand Kerkstraat 47, situatie in juni 1985. Foto's: Alfons Bruekers.

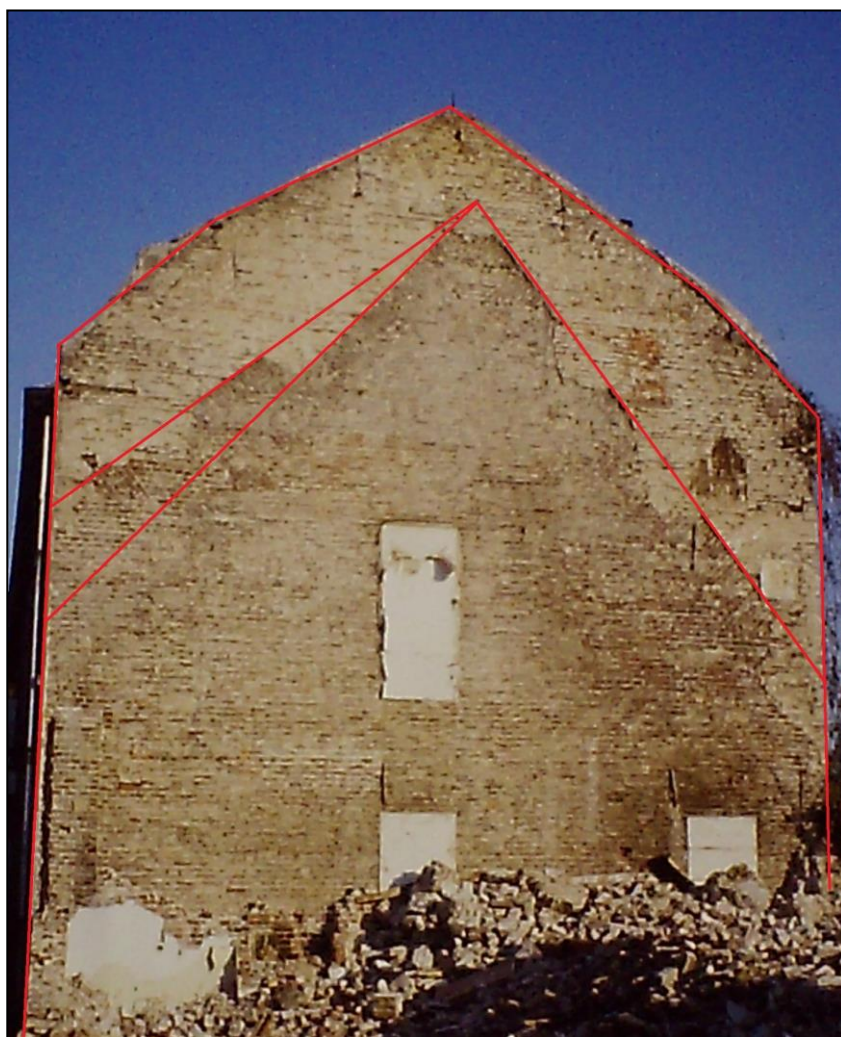
Fig. 4. Contouren van verschillende bouwfasen in de gevel.

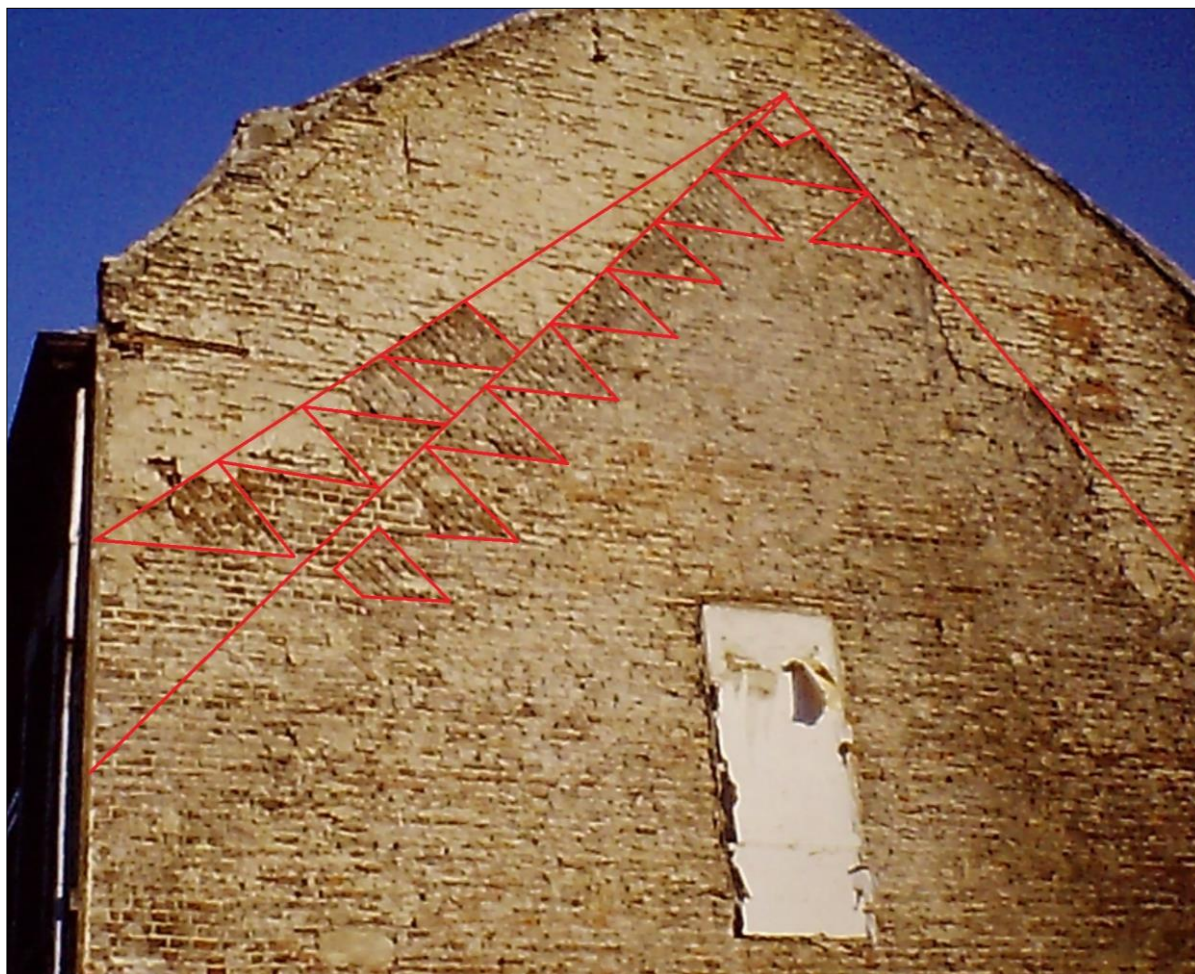
Fig. 5. Duidelijke sporen van oude gevelvechtingen, met rode kleur geaccentueerd. Foto: Alfons Bruekers.

De witgepleisterde vlakken in de gevel zijn niet verder onderzocht. Het kunnen doorgangen tussen beide huizen zijn geweest aangezien de burens familie van elkaar waren. Maar vanwege brandveiligheid lijkt dit bouwkundig gezien niet voor de hand liggend.

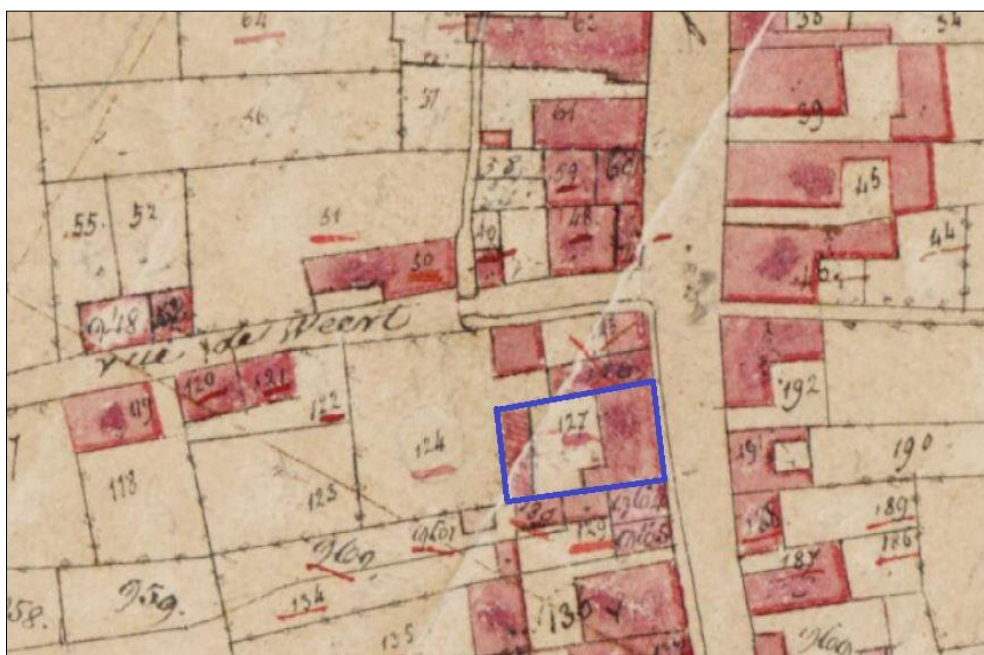
Op het kadastrale minuutplan uit 1840 draagt perceel Kerkstraat 45 het nummer OAT A127. De bewoningsgeschiedenis van dit pand is in de bronnen teruggaand tot 1619 te volgen. De navolgende gegevens zijn beschikbaar gesteld door de Stichting Geschiedschrijving Nederweert.¹

Fig. 6. Kadastrale minuutplan van 1844. Het beschreven perceel is blauwomlijnd. Bron: RHCL.

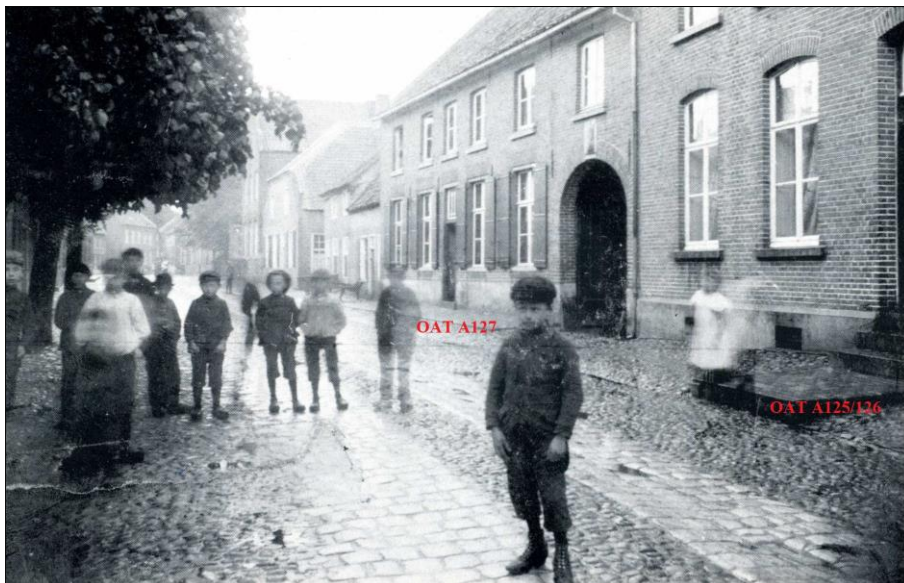
De datering van deze foto uit fig. 7 moet vóór 1904 liggen. Dat is te zien aan de lindenbomen ter linkerzijde (bij huis OAT A192) die zijn gerooid bij de verbouwing in 1904.

Op dezelfde foto is te zien dat pand Thomassen (OAT A127) een tweeverdiepingen-gebouw is geworden, met (nog) een bakstenen straatgevel en zadeldak. De bouwstijl daarvan is zeer kenmerkend voor de periode 1870-1885 waarin binnen Nederweert diverse panden van dit type en architectuur werden gerealiseerd.

Fig. 7. Links (OAT A127) het pand Thomassen voor de verbouwing in 1900. Bron: J. Biezenaar, Nederweert in Oude Ansichten, deel 1.

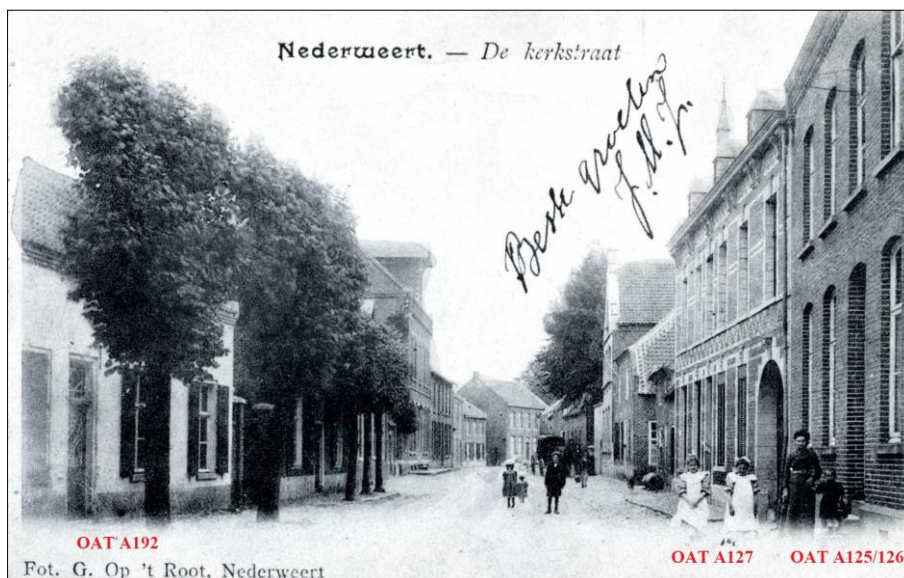
Een tweede foto (fig. 8) is van van een paar jaar later en geeft een totaal ander beeld van de gevel. De datering van deze foto is vrij scherp te begrenzen: ná 1900 en vóór 1904. Op de eerste plaats vanwege het pand links (OAT A192), dat in 1904 afgebroken en vernieuwd. Verder is met een geoefend oog te zien dat de trapgevel van het hoge, zesde, pand aan de rechterzijde (de voormalige dubbele kapelanie) is gecementeerd. Die operatie vond plaats in 1900.

Fig 8. Een tweede verbouwing van de straatgevel is voltooid, op deze foto van tussen 1900 en 1904. Bron: J. Biezenaar, Nederweert in Oude Ansichten, deel 1.

Verder zien we dat pand Thomassen (OAT A127) inmiddels is voorzien van een nieuwe, eclectische straatgevel. Die aanpassing was dus al gerealiseerd vóór het tijdvak 1900-1904. Van een echt nieuwe straatgevel is overigens geen sprake, want de rooilijn is onveranderd gebleven. In werkelijkheid is de oude gevel voorzien van matte en glanzende gebakken

tegels. Een soort facelift als het ware. Alle proporties van ramen, deuren en poort van de benedenverdieping zijn daarbij onveranderd gebleven. Alleen het geveloppervlak (tegeltjes), geprononceerde dakgootlijsten en de nieuwe dakkap met dakkapellen en ruiters zijn nieuw. Verder is de bovenverdieping ongeveer 1,20m verhoogd zodat de vensteropeningen groter konden worden gemaakt. De gevelopeningen zijn verder voorzien van een kader van gecementeerde blokken en gesloten met een gecementeerde latei met een verdeling in blokken. In de latei is een sluitsteen opgenomen. De hoeken van de gevel zijn verbijzonderd met een gecementeerde blokpilaster.

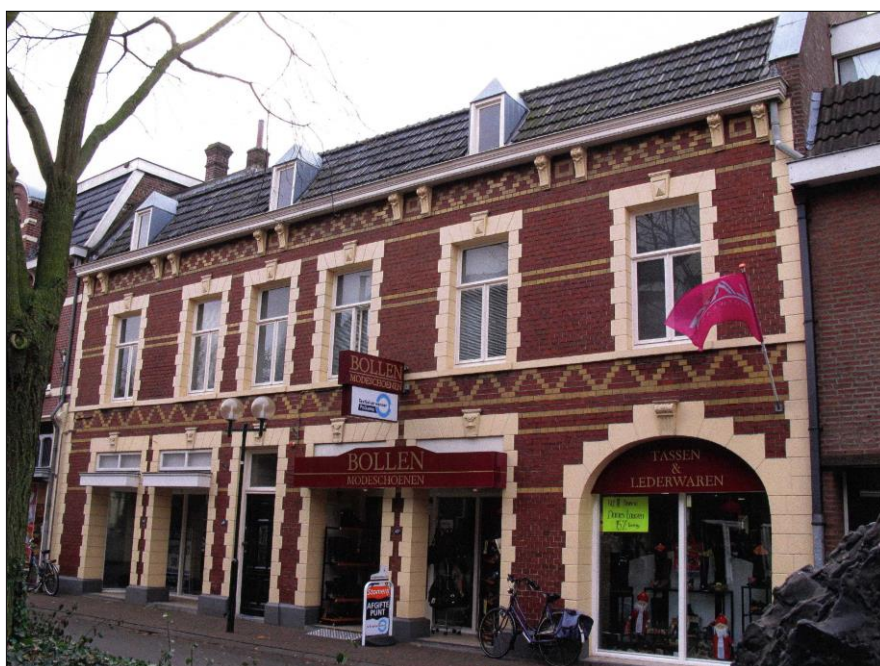
Een grote bouwkundige wijziging aan het pand vond plaats in 1986. Ten behoeve van de uitbreiding van de commerciële functies in het pand werd toen met behoud van de monumentale uitstraling een inbandige pui gecreëerd. Daarvoor werden de vier vensteropeningen aan de straatzijde verbreed en de borstweringen verwijderd om een doorgang te vormen. Op fraaie wijze is deze ingreep geheel in oude stijl uitgevoerd, inclusief het tot op straatniveau door zetten van de gecementeerde blokverdeling.

Fig. 9. Situatie na de renovatie van 1986. De borstweringen van de vensteropeningen zijn verdwenen en de vensters zijn verbreed. Foto: van Traa, 2009.

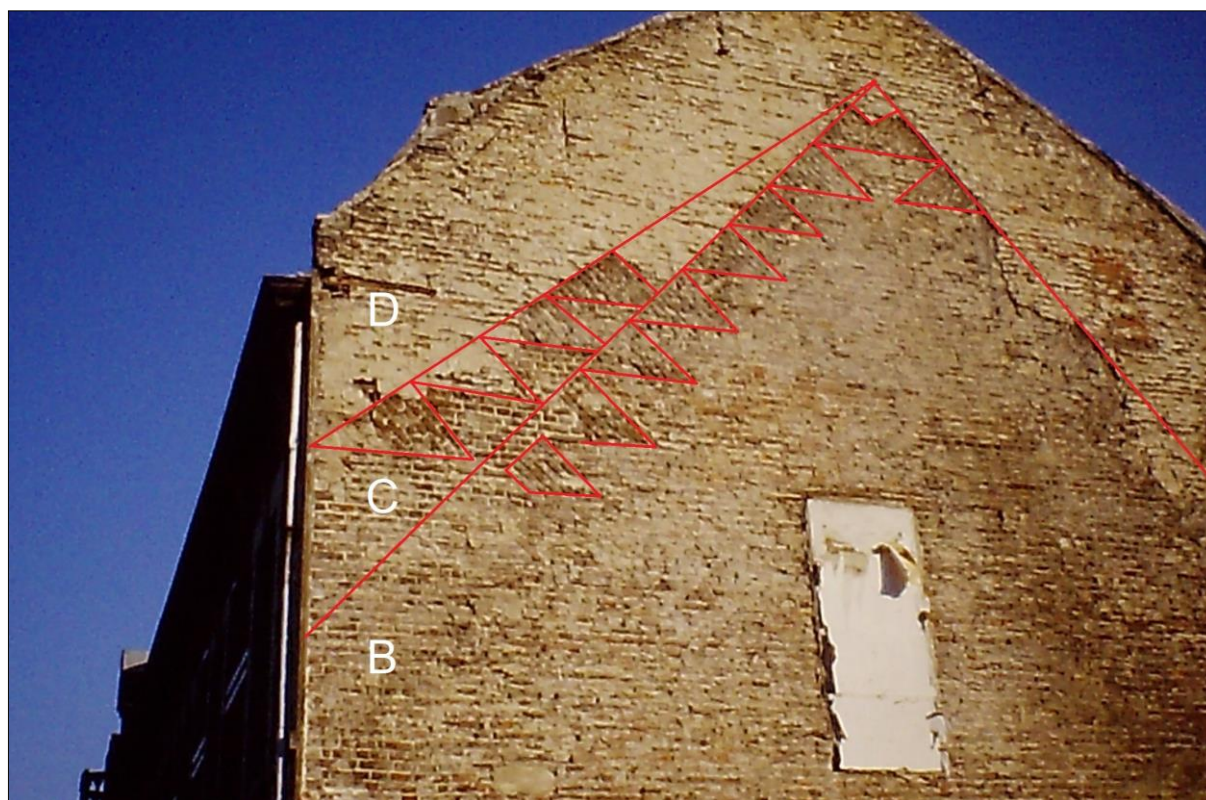
Fig. 10. Drie bouwfases van de noordelijke zijgevel. Foto: Alfons Bruekers, 1985.

Vastgesteld werd dat de noordgevel in de kern 17^e-eeuws is (vermoedelijk van na de dorpsbrand van 1659) en daarna in twee fasen is opgehoogd. De tweede fase (1888) liet de noordgevel in stand maar verhoogde deze tot een gebouw met twee bouwlagen. In de laatste fase (tussen 1900 en 1904) werd de gevel opnieuw verhoogd en werd het zadeldak vervangen door een Engelse kap.
