RAAP-RAPPORT 2818

Plangebied Haarrijn

Gemeenten Stichtse Vecht en Utrecht
Archeologisch onderzoek: een archeologische
begeleiding (protocol opgraven)

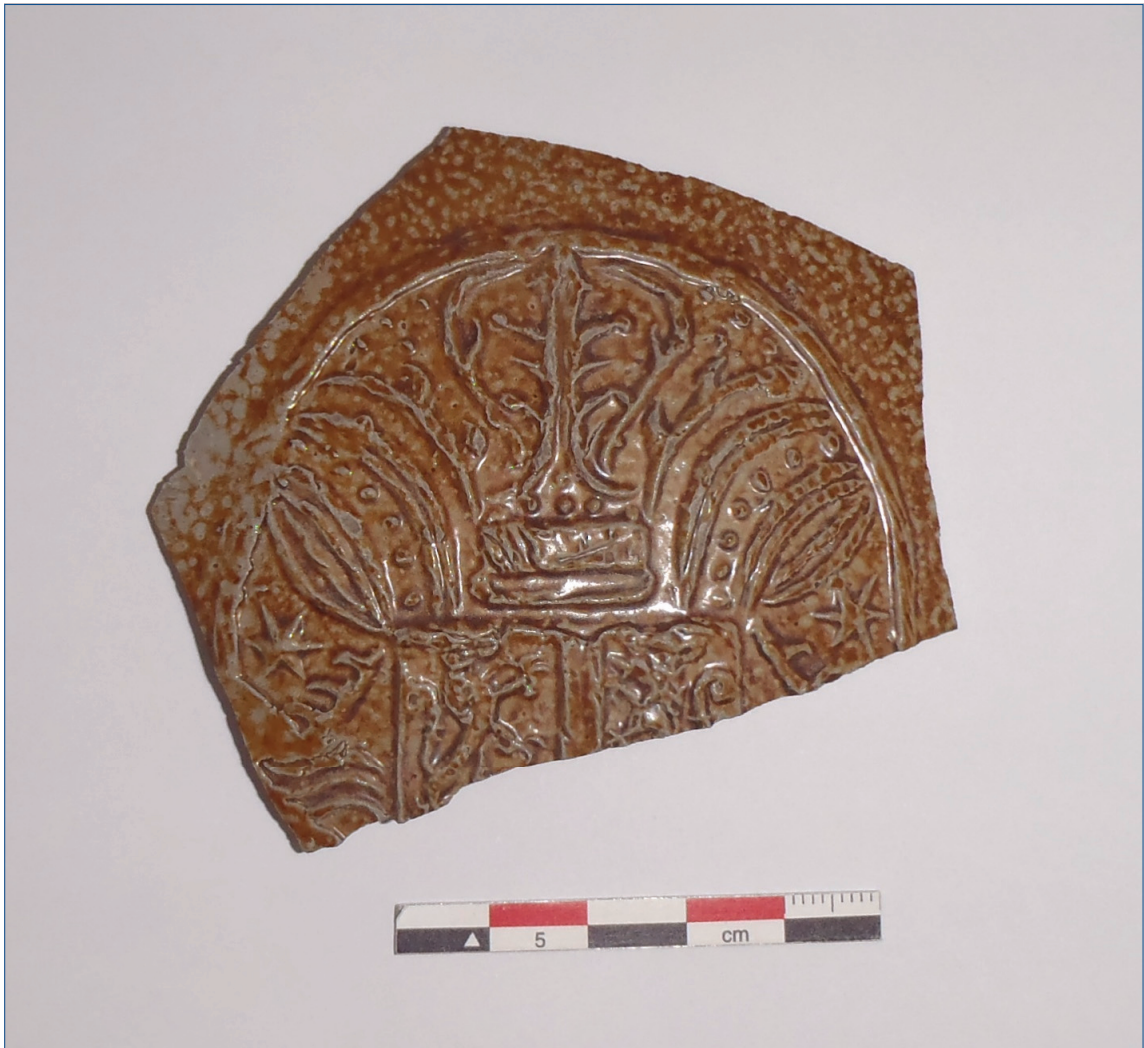
Figuur 4. Scherf van een steengoed kan met wapen (vondstnummer V7).

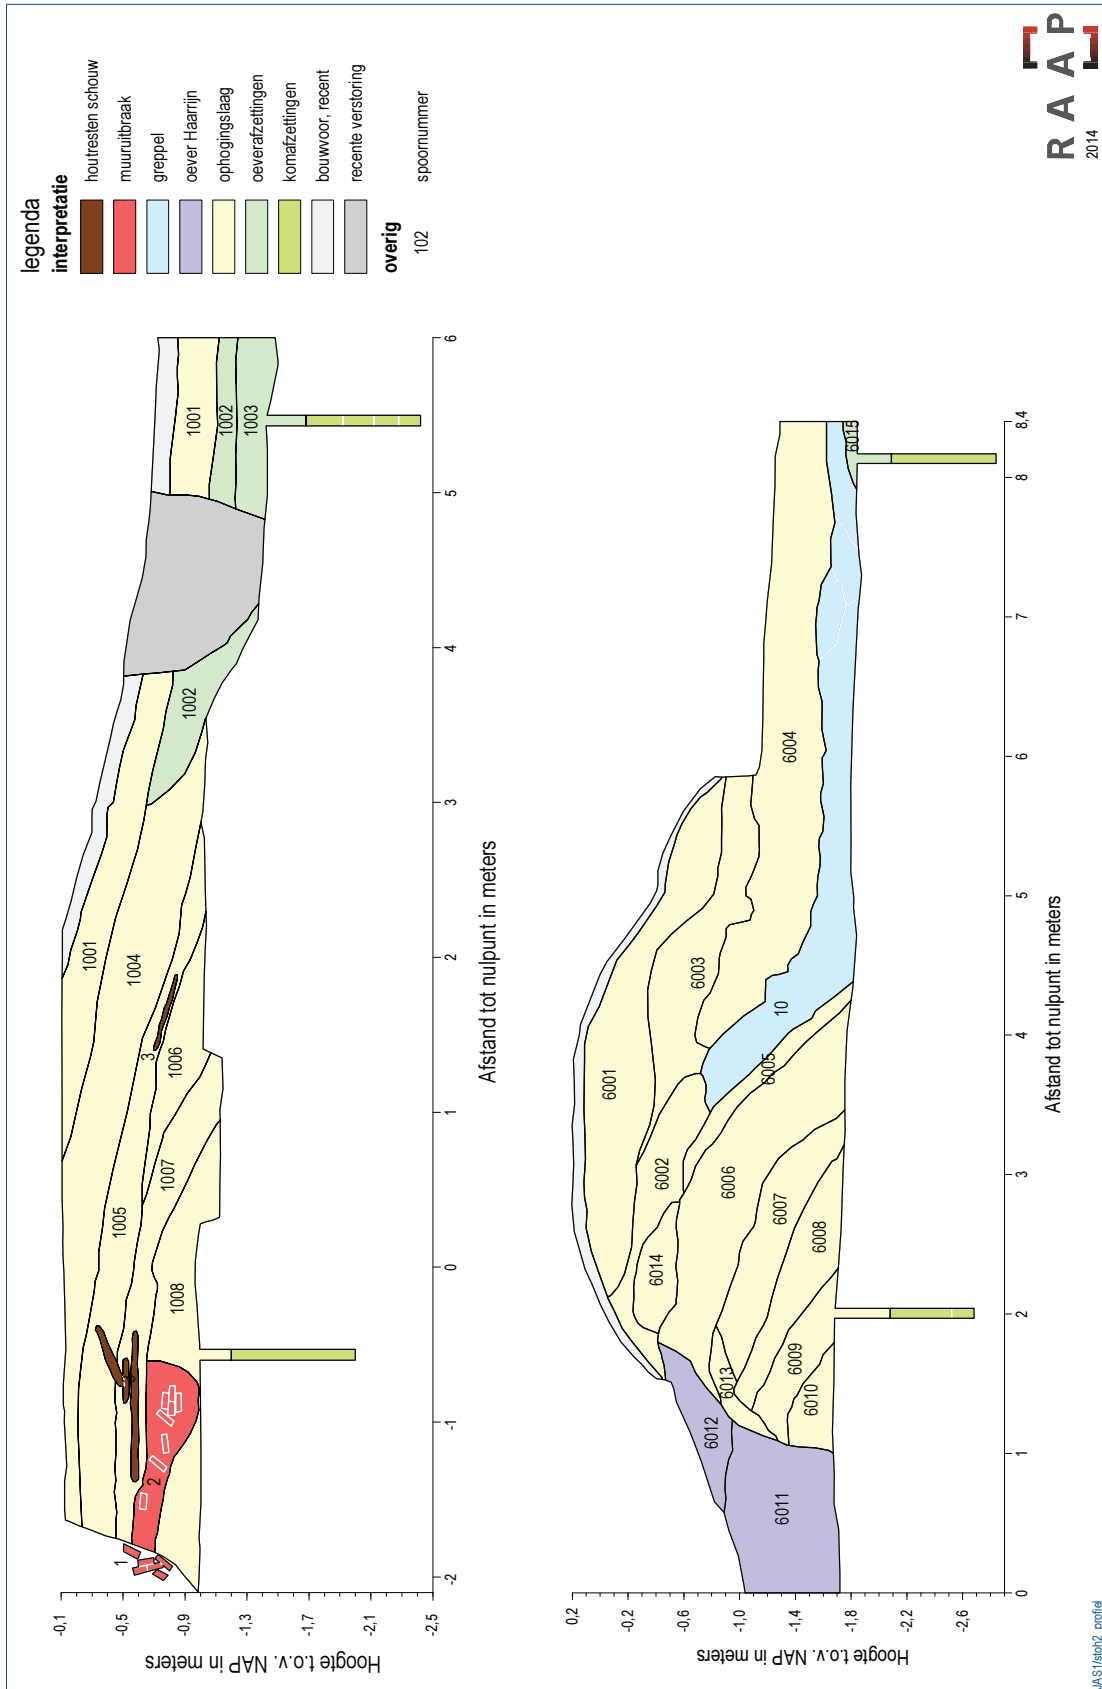
Figuur 5. Zuidprofielen van put 1 (boven) en put 6 (onder), met daaronder de resultaten van de gutsboringen.

In alle acht de dijkdoorsneden is een min of meer vergelijkbare opbouw te zien. Globaal gezien kunnen in de opbouw van de dijk vier fasen worden herkend (figuur 7), bestaande uit (van oud naar jong) een donkergrijs, een lichtgrijs (soms oranje door oxidatie), een donkerbruin en een lichtbruin pakket (soms zandhoudende) klei. Omdat in iedere put opnieuw laagnummers zijn uitgedeeld, zijn geen eenduidige spoornummers toe te wijzen aan de vier pakketten. Om toch onderscheid te maken, worden ze hier (van oud naar jong) pakket 1 (donkergrijs), pakket 2 (lichtgrijs), pakket 3 (donkerbruin) en pakket 4 (lichtbruin) genoemd. Zie figuur 5 voor een representatief profiel (put 6).

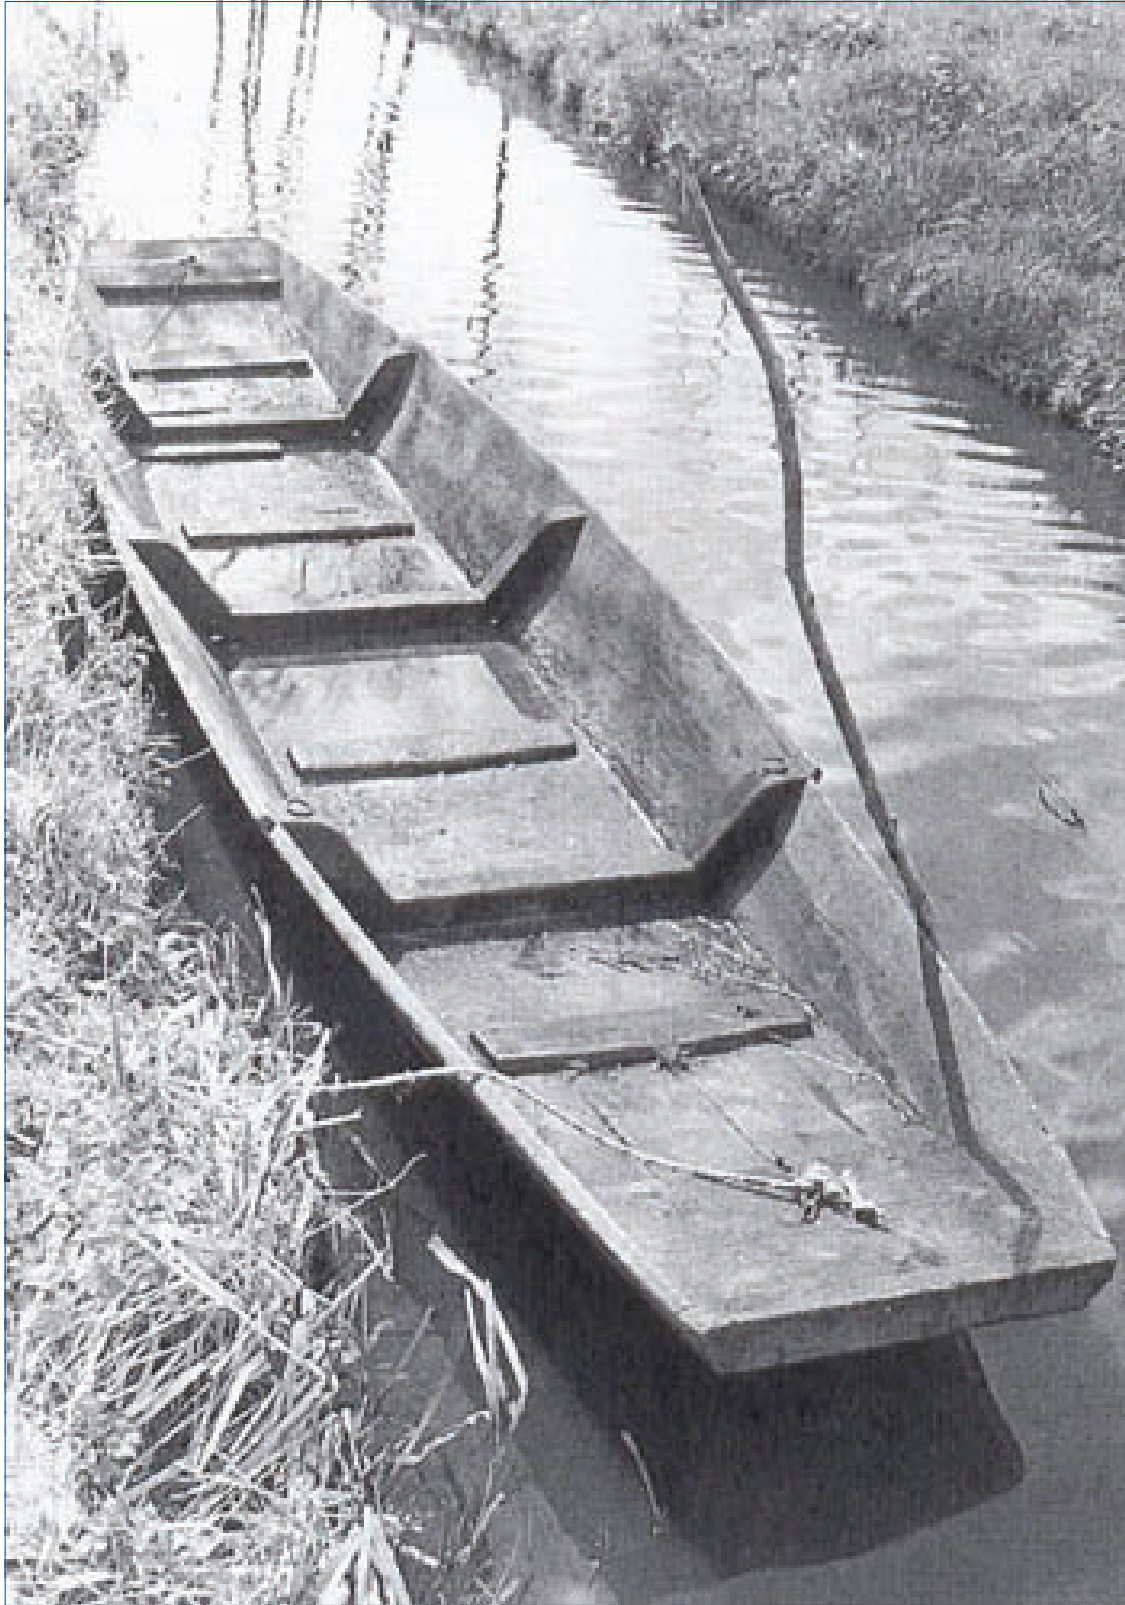
Figuur 6. Voorbeeld van hoe de in put 1 aangetroffen schouw eruit kan hebben gezien.

het voorkomen van bakstenen uit de 20e eeuw (1930-2000) in het pakket onder de schouw. Hoe en waarom de schouw in de dijk is terechtgekomen, is onduidelijk. Mogelijk is de schouw toen deze kapotging of niet meer nodig was, op de dijk gegooid en later verdwenen onder de laatste ophogingslaag. Ook is het mogelijk dat de schouw ooit is opgebaggerd uit de Haarrijn en met slib op de kant gelegd.

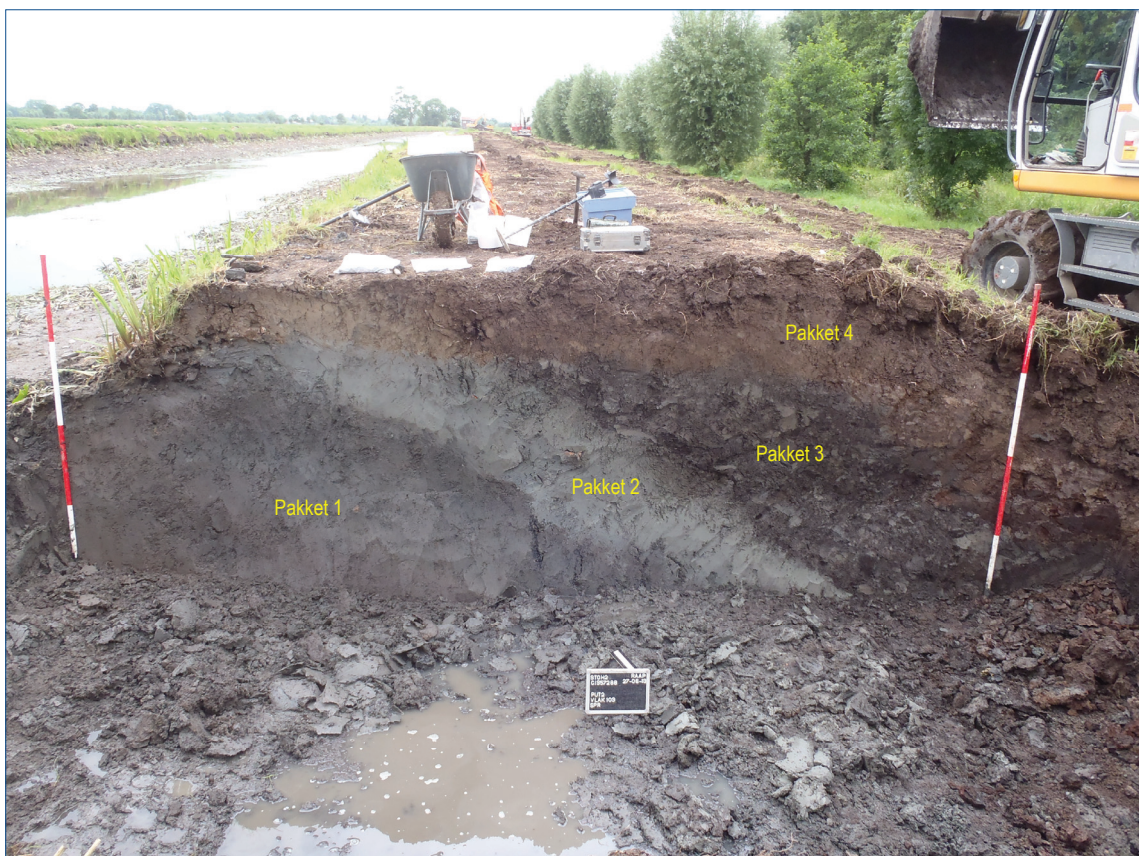
Figuur 7. Zuidprofiel van put 2 met daarin (van oud naar jong) een donkergrijs pakket (pakket 1), een lichtgrijs pakket (pakket 2), een donkerbruin pakket (pakket 3) en een lichtbruin pakket (pakket 4) van (soms zandhoudende) klei.

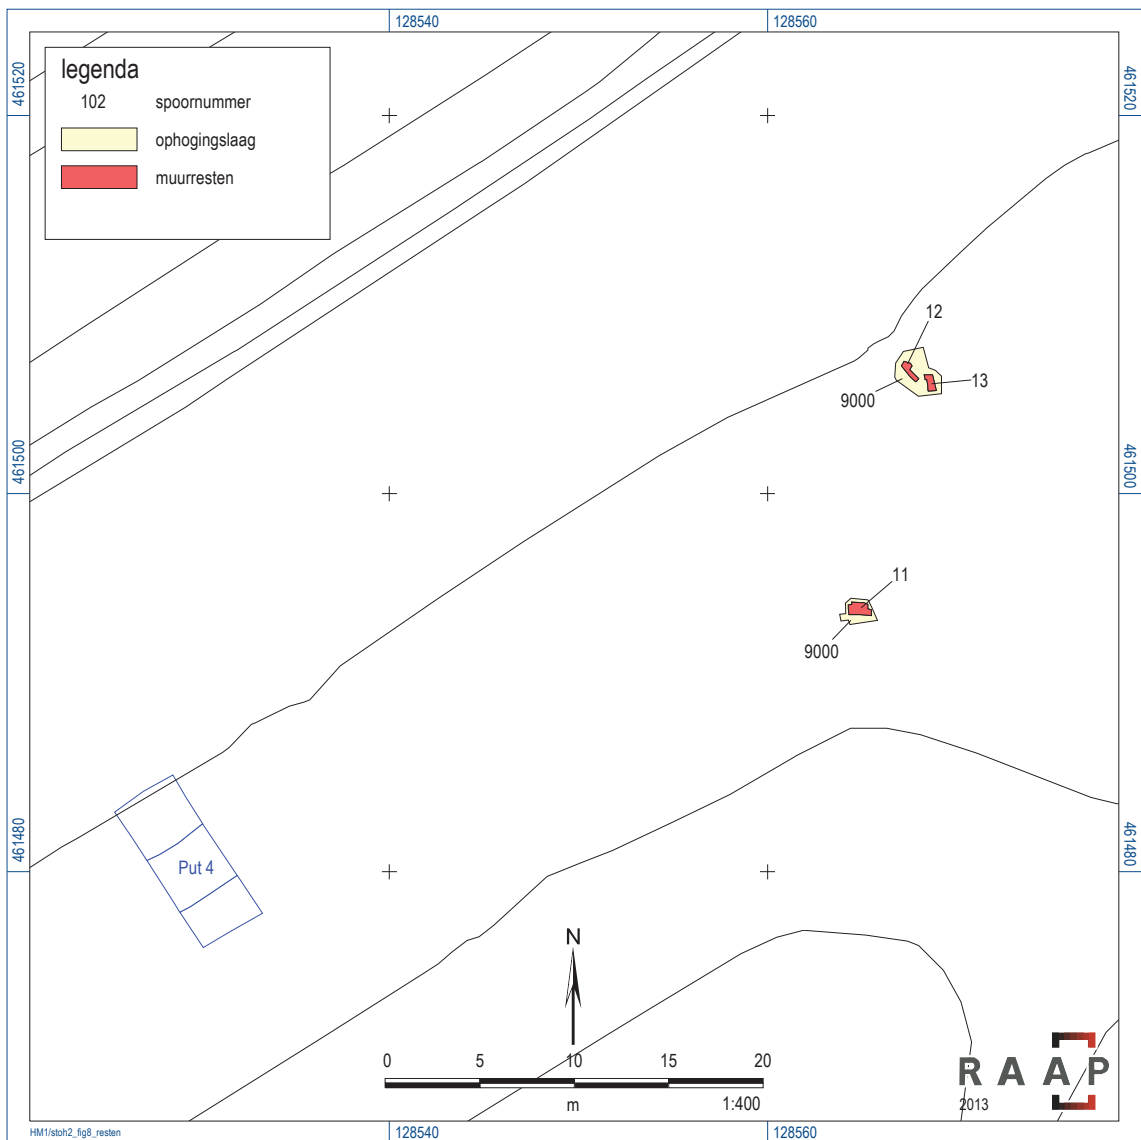
Figuur 8. Resten Themater Molen.

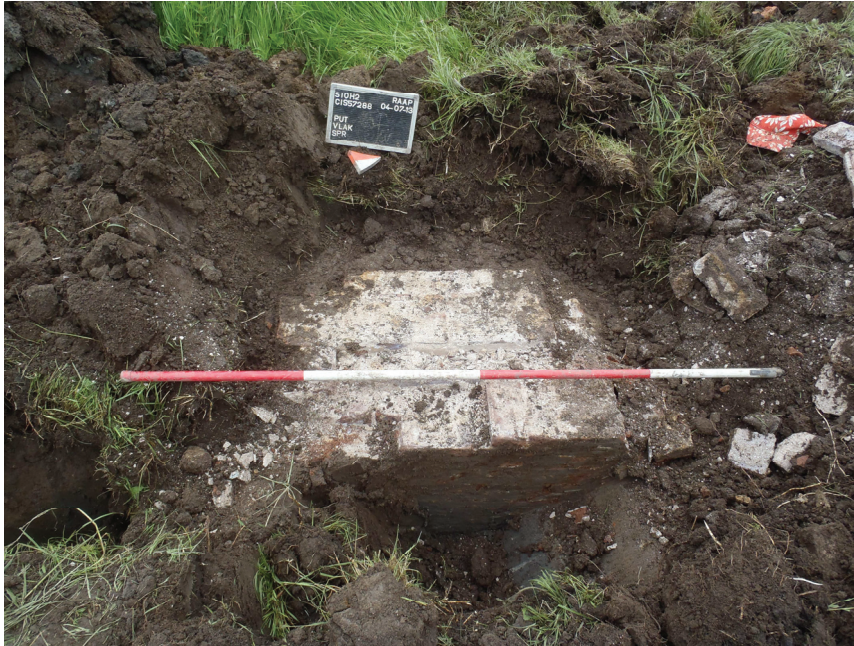
Foto 1: Fundering

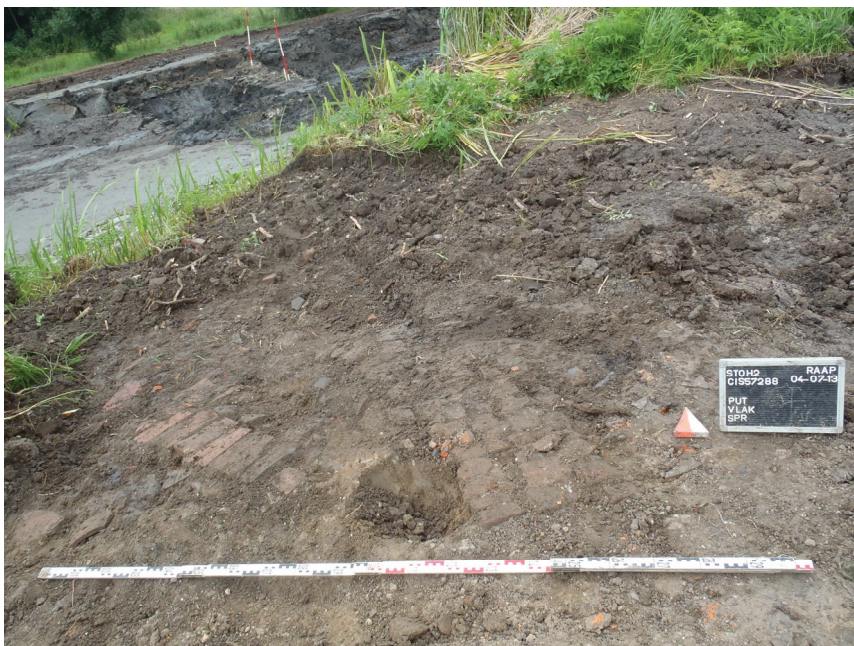
Foto 2: Paadje of vloertje

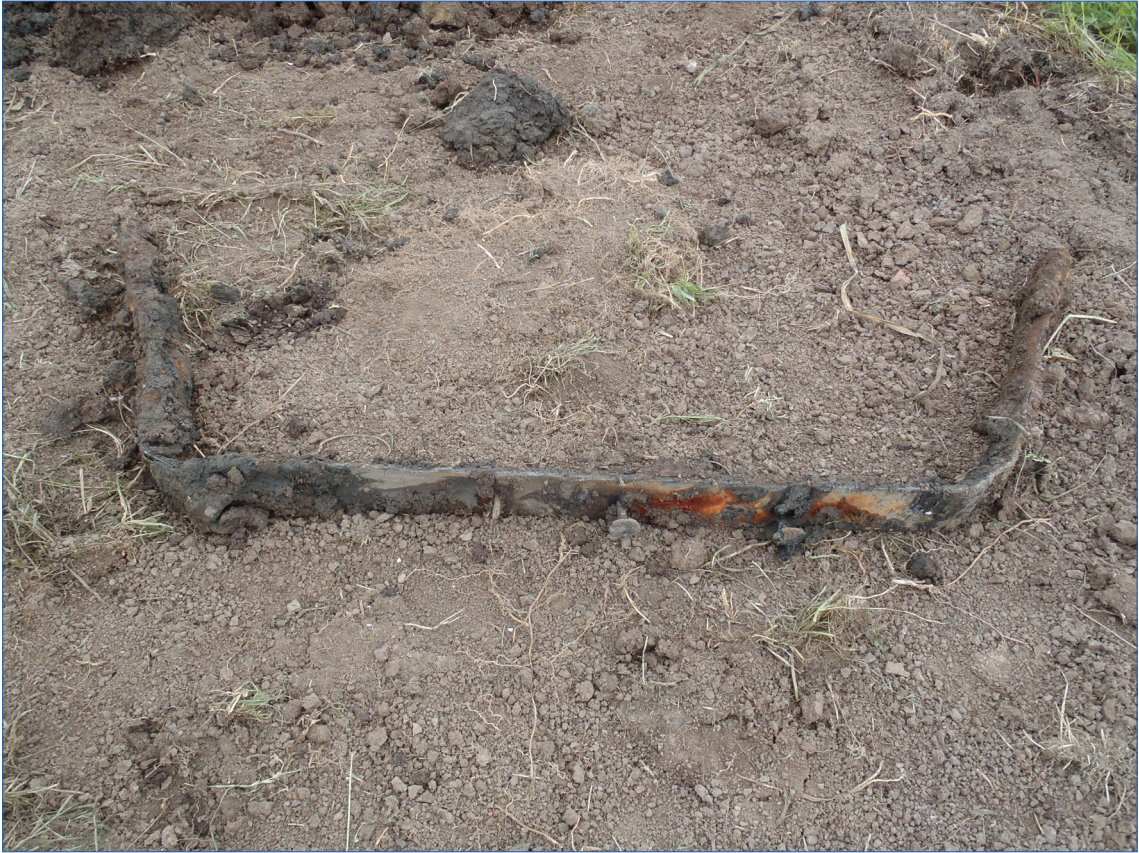
Bijlage 6, figuur 1b. IJzeren frame behorend bij het bootje.
