**Archeologisch onderzoek bij
De Klameare te Workum,
gemeente Súdwest-Fryslân
(FR)**

opdrachtgever	Gemeente Súdwest-Fryslân
datum	10 september 2015
projectleider	mevrouw M.J.M. de Wit
projectnummer	94193014
status	definitief
ISSN-nummer	1875-5313
MUG-publicatie	2015-43

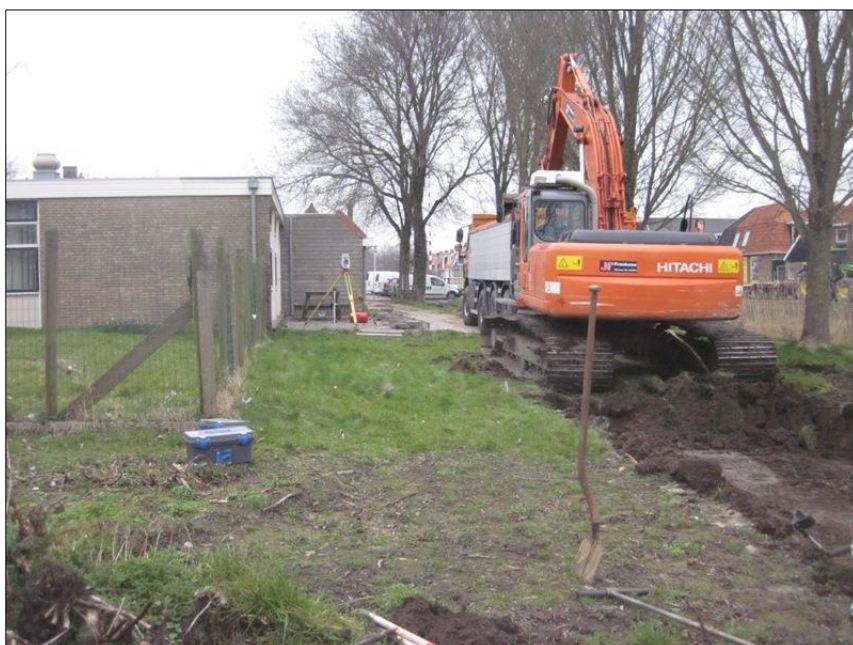
Afbeelding 2. Foto van de locatie van werkput 1a, aan het begin van de werkzaamheden

- Afbeelding 2. Foto van de locatie van werkput 1a, aan het begin van de werkzaamheden (foto: *MUG Ingenieursbureau b.v.*).
- Afbeelding 3. Overzicht van de ligging van de werkputten en de saneringslocaties (kaart: *MUG Ingenieursbureau b.v.*).

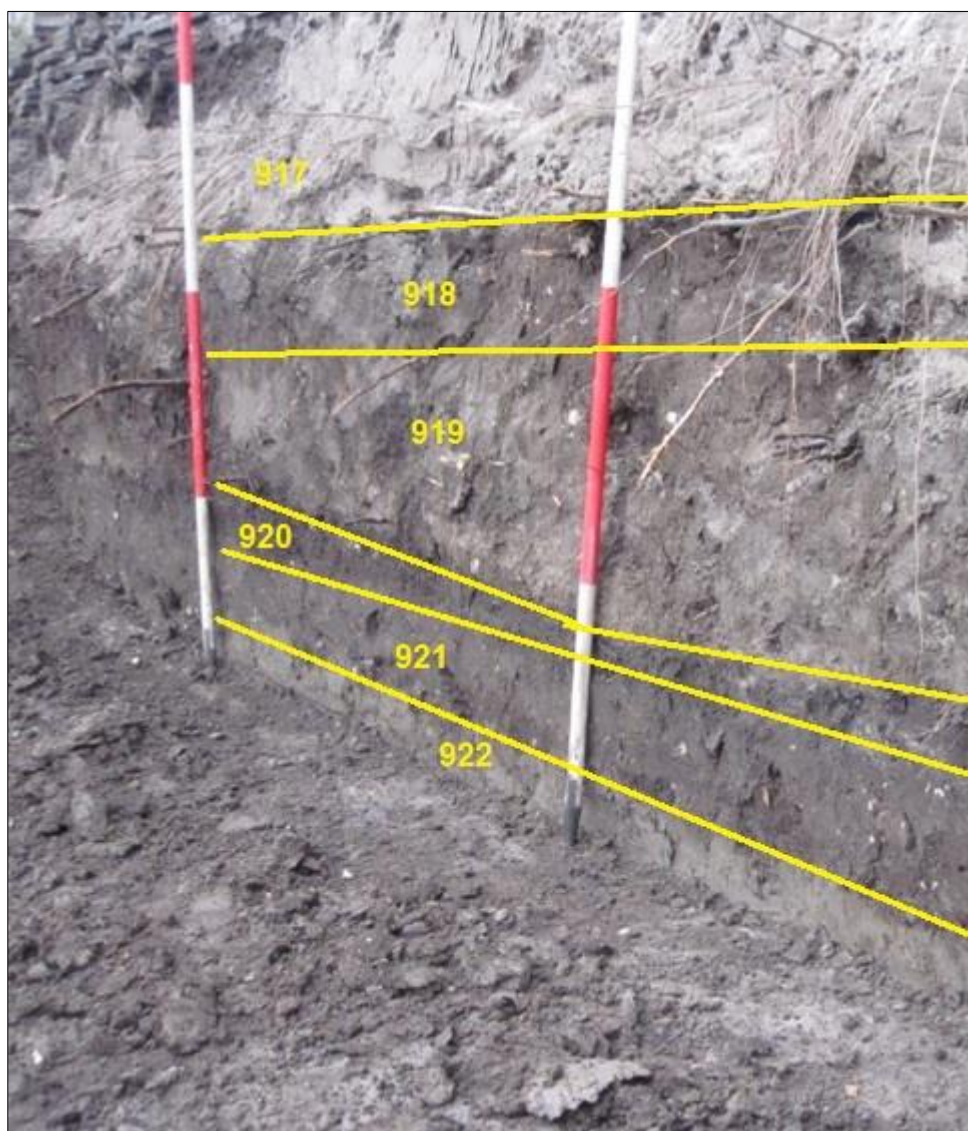
Afbeelding 4. Deel van het profiel in werkput 2, met de in de tekst genoemde spoornummers

In werkput 2 bevindt zich op de natuurlijke kleilaag (spoor 922) eerst een puinlaag (spoor 921) met hierboven een opgebrachte laag (spoor 920). Hierboven bevinden zich een door boomwortels verstoorde laag grijsbruin gevlekte zwak siltige klei (spoor 919), de recente bouwvoor (spoor 918) en een zeer recente ophooglaag van wit zand (spoor 917; zie bijlage 3 en afbeelding 4).

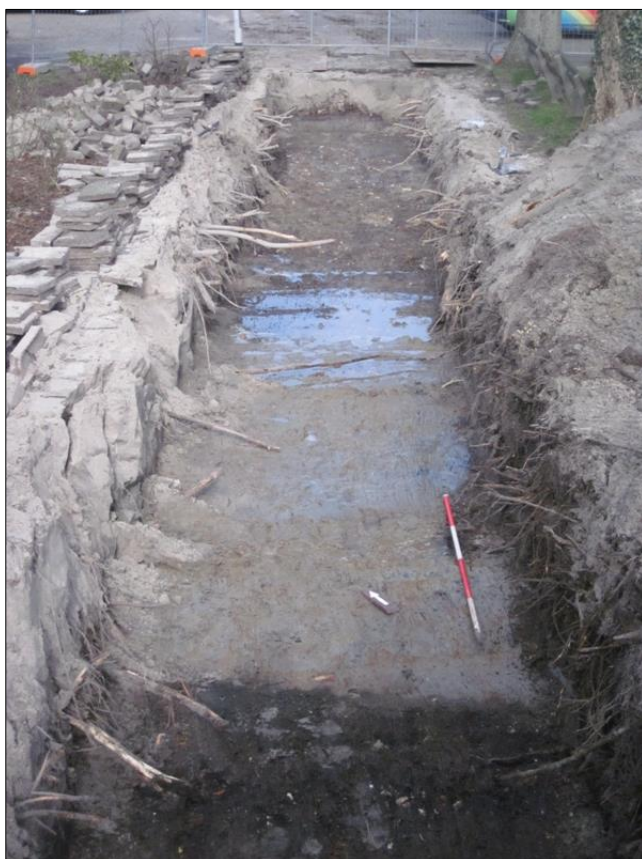
Abbeelding 5. Vlakfoto van werkput 1b, gericht naar het noorden. De lichtere zandlaag geeft de locatie van de gracht aan (spoor 13), de laag met puin ten noorden hiervan betreft de dempingslaag (spoor 14)

Het profiel dat in werkput 1b is gedocumenteerd betreft (een deel van) de doorsnede van de in deze werkput aanwezige gracht. De gracht is ingegraven in de natuurlijke kleibodem. De bovenste vulling van de gracht (spoor 913) bevat zeer veel puin en vondstmateriaal. De vullingen hieronder (spoor 914, vullingen 1 tot en met 3) bestaan uit grijsbruine matig siltige klei met minder puin en vondstmateriaal dan spoor 914; vulling 3 is gelaagd. Vulling 6, op de bodem van de gracht, is weinig en bevat schelpen. In de gracht is aan de noordzijde een dempingslaag- of pakket van ongeveer 6,5 m breedte aangebracht, wat aangeeft dat de gracht in de loop der tijd aanzienlijk smaller is gemaakt. Op de grachtvulling en -demping (sporen 913 en 912) is een uitbraaksleuf (spoor 915), een bouwvoor (spoor 915) en een recent opgebracht pakket wit zand (spoor 910) aanwezig (zie bijlage 3).

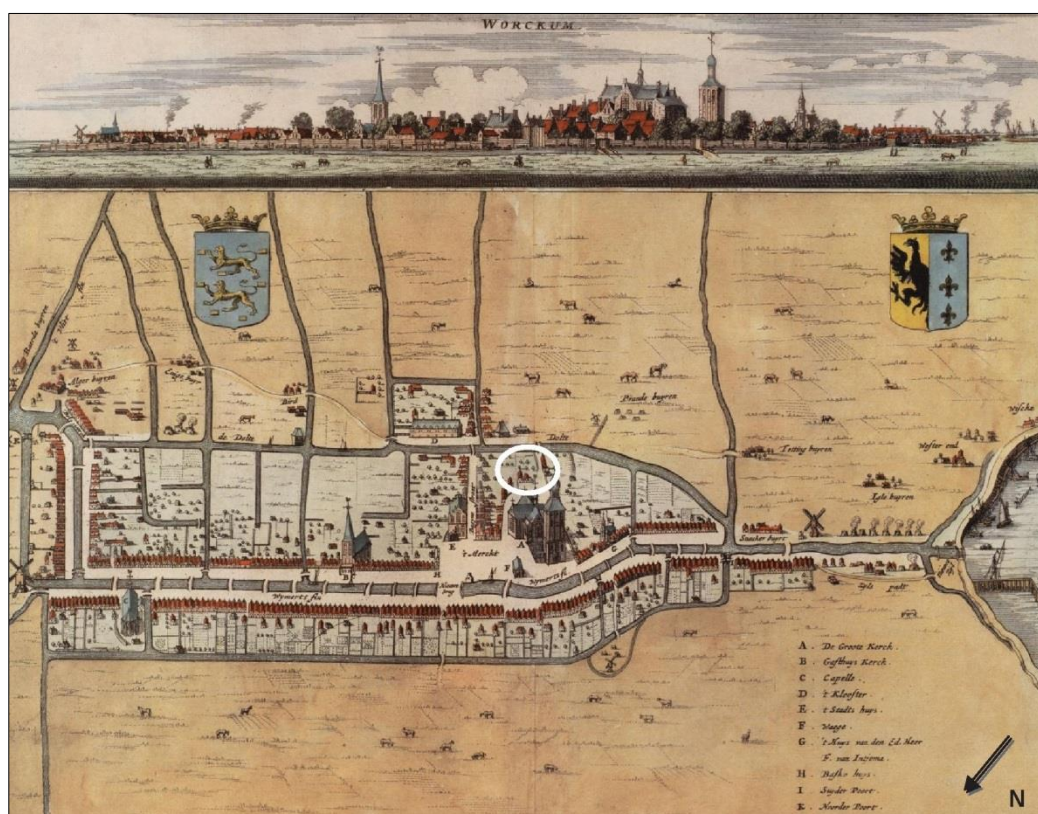
Afbeelding 6. Workum op de Schotanusatlas uit 1664 (afgeleid van de kaart van Blaeu uit 1649), met hierop het onderzoeksgebied binnen de witte cirkel (bron: Boon & Klous 2014, afbeelding 3.1)

- Afbeelding 6. Workum op de Schotanusatlas uit 1664 (afgeleid van de kaart van Blaeu uit 1649), met hierop het onderzoeksgebied binnen de witte cirkel (bron: *Boon & Klous 2014, afbeelding 3.1*).

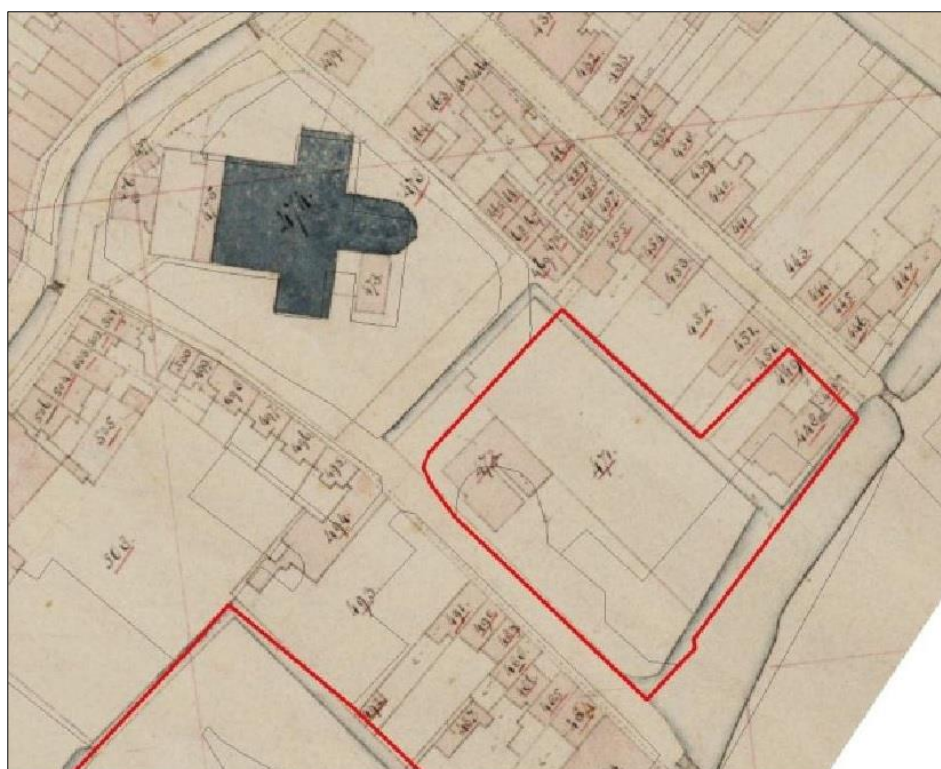
Afbeelding 7. Uitsnede uit de kadastrale minuut 1811-1832 met hierop het onderzoeksgebied rood-omrand. In de noordwesthoek is het spinhuis aangegeven en in de noordoosthoek de gracht (bron: Boon & Klous 2014, afbeelding 3.2)

Op de kadastrale minuut uit 1811-1832 is het plangebied voor een groot deel onbebouwd. Het terrein lijkt voor een groot deel omgracht te zijn. In de westelijke hoek staat een gebouw, dat volgens de Oorspronkelijk Aanwijzende Tafel (OAT)⁴ een spinhuis is. In de noordoostelijke hoek, buiten het omgrachte gedeelte, staan twee gebouwen die als pottenbakkerij en huis en erf te boek staan in de OAT. In 1850 is het spinhuis niet meer aanwezig, maar staat er een nieuw pand in het midden van het (inmiddels volledig) omgrachte terrein. Dit pand heeft er tot in de jaren '50 van de 20^e eeuw gestaan. De grachten zijn op de topografische kaart van 1962 nog volledig aanwezig, maar op die van 1973 is de gracht voor een deel gedempt. Momenteel staat op het plangebied het cultureel centrum de Klameare. Dit pand is in de jaren '60 van de 20^e eeuw gebouwd (Boon & Klous 2014, Prangma 2014).

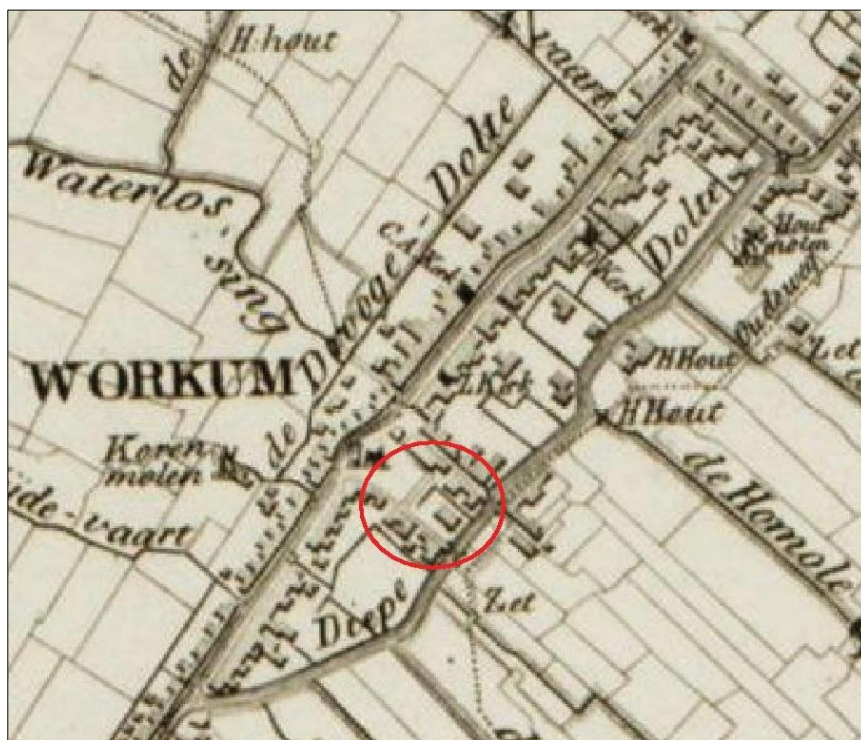
Afbeelding 8. Uitsnede uit de topografische kaart van 1850 met hierop het onderzoeksgebied binnen de rode cirkel. Het spinhuis, de gracht en het gebouw waarvan de resten in werkput 1a zijn gevonden zijn alle zichtbaar (bron: Boon & Klous 2014, afbeelding 3.2)

De resten van bebouwing die (met name) in het profiel van werkput 1a zijn aangetroffen, kunnen worden gekoppeld aan het gebouw dat op de topografische kaarten vanaf 1850 hier aangegeven staat (zie afbeelding 9). Dit gebouw is nog niet zichtbaar op de kadastrale minuut van 1811-1832, wat aangeeft dat dit gebouw tussen 1832 en 1850 moet zijn gebouwd. Het gebouw is nog aanwezig op de topografische kaart van 1951, maar niet meer op de topografische kaart van 1962 (zie afbeelding 10).

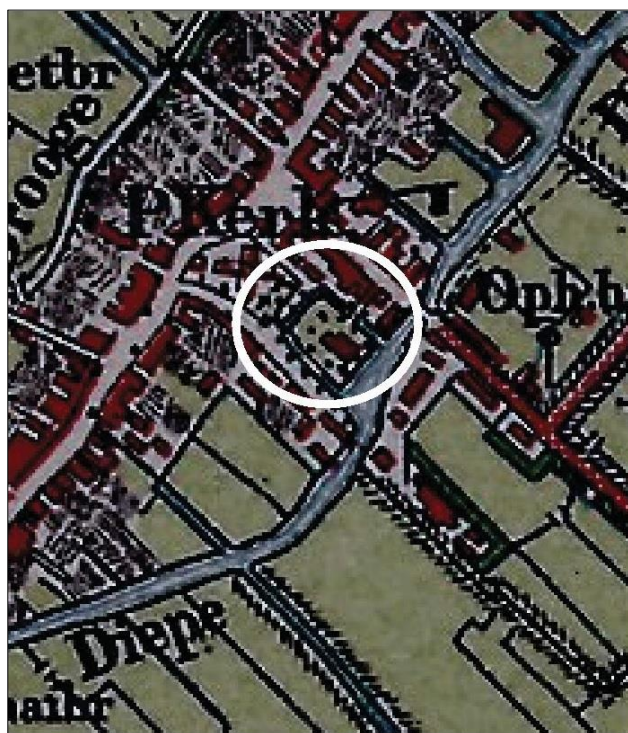
Afbeelding 9. Uitsnede uit de topografische kaart van 1908 met hierop het onderzoeksgebied binnen de witte cirkel. Het spinhuis is verdwenen en het onderzoeksterrein is geheel omgracht (bron: Boon & Klous 2014, afbeelding 3.2)

Op de topografische kaart 1908 is te zien dat het terrein waarop het gebouw staat in het begin van de 20^e eeuw volledig is omgracht, met een toegang aan de noordkant van het terrein. De gracht die in werkput 1b is gevonden maakte deel uit van deze omgrachting. Op de topografische kaart van 1962 is te zien dat het onderzoeksterrein in deze periode nog steeds volledig omgracht is. Na deze periode worden delen van de gracht geleidelijk aan gedempt. De zuid- en de oostkant van de omgrachting zijn vandaag de dag nog steeds aanwezig. Hoewel het gebouw gesloopt is, is aan het gedocumenteerde profiel in werkput 1a te zien dat dit niet zo grondig moet zijn gebeurd als bij het spinhuis. In dit profiel zijn namelijk nog resten van een lemen vloer (mogelijk met vlijlaag) zichtbaar, die ook in aangrenzende grondboringen is aangetroffen. Deze vloer bevindt zich op ongeveer 65 cm-mv. De sporen die behoren tot het gebouw bevinden zich in een opgebrachte laag; wat erop wijst dat de locatie eerst is opgehoogd alvorens het gebouw er werd neergezet.

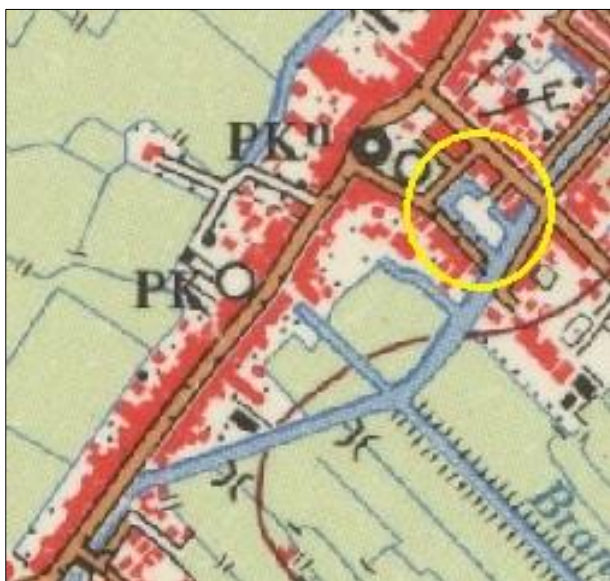
Afbeelding 10. Uitsnede uit de topografische kaart van 1962 met hierop het onderzoeksgebied binnen de gele cirkel. Het onderzoeksterrein is nog steeds geheel omgracht, maar heeft geen bebouwing meer (bron: watwaswaar.nl)

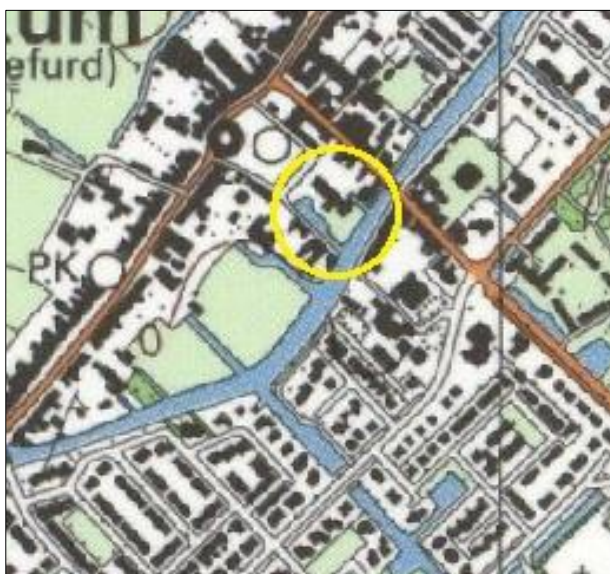
Afbeelding 11. Uitsnede uit de topografische kaart van 1986 met hierop het onderzoeksgebied binnen de gele cirkel. Het onderzoeksterrein is nog deels omgracht, met een kleine, smalle aftakking op de locatie van werkput 1b (bron: watwaswaar.nl).
