## Scheepswrak Hindeloopen 3

Archeologisch vooronderzoek: een inventariserend  
veldonderzoek onder water, waarderende fase

**RAAP-RAPPORT 2703 (herziene eindversie)**

*drs. R.A.C. Kroes, drs. M.R. Manders & drs. I.A. Schute*

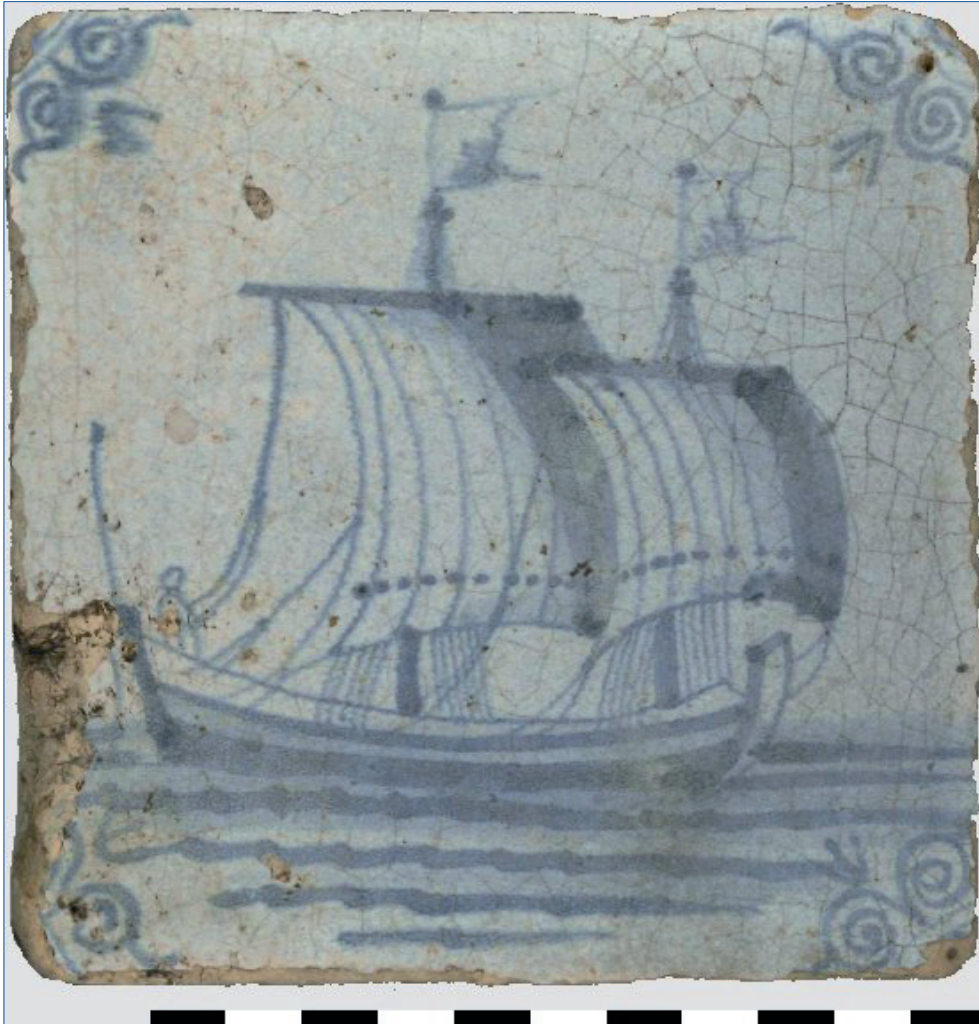
Figuur 20. Geglazuurde tegel met de afbeelding van een schip (geborgens, 13 x 13 cm).

Van het wandje met geglazuurde tegels met beschildering is een derde tegel geborgen. Op deze tegel (figuur 20) staat een schip, bekeken vanaf de stuurboordzijde. Het is een dwarsgetuigde tweemaster (een brik) met vlaggen in de top van beide masten en een schipper op de achterplecht. Het schip heeft een ronde voorsteven en een rechte achtersteven waarop een hoge vlaggenmast zonder vlag staat. Het tafereel is geschilderd in tinglazuur in drie tinten blauw op wit. Er is gebruik gemaakt van vlakvulling in deze drie tinten blauw en wit en van lijntekening in donkerblauw. Het water is aangegeven door zes min of meer rechte strepen donkerblauw met een kartelrand en vijf strepen middenblauw. De huidgangen van de boot zijn aangegeven in vier min of meer horizontale vlakken in diverse tinten blauw en wit: donkerblauw, middenblauw, donkerblauw en wit. Het boord is in lijn aangegeven. Ook het roer is in lijn aangegeven, net als de schipper op de achterplecht, die zeer schematisch aangegeven is. Alle touwen zijn hoofdzakelijk in lijntekening weergegeven: het staand want is schematisch aangegeven door vijf of zes parallelle lijntjes, zonder dwarsverbindingen. Bovenin de top van de mast is het alleen maar aangegeven als een driehoekig lichtblauw vlak. Lopend touwwerk is met een paar dunne lijntjes aangegeven. De twee zeilen zijn getekend met dunne lijntjes, waarbij over het vlak van het zeil verticale lijnen lopen. Langs de onderrand is met donkerblauwe stippen de aanhechting van reefknuttels aangegeven. In het zeil is met lichtblauwe en donkerblauwe banen schaduw aangegeven. Masten en ra's zijn weergegeven als dikke, donkerblauwe strepen. Op beide

masten staan in lijn getekende vlaggen met in de rechter onderhoek een middenblauw vlak. De vlaggen zijn gerafeld en worden op beide masten bekroond met een donkerblauwe stip, kennelijk de top van de vlaggenmast. In de hoeken van de tegel zijn zogenaamde 'ossenkopjes' geschilderd.

Aan de achterkant van de tegel zit nog deels een laag witte mortel van ruim een centimeter dik, waarin fragmenten van zoutwaterschelpen herkenbaar zijn. De tegel meet 13 bij 13 cm en is 12 mm dik. De scherf is van een lichtgeel baksel, gemagerd met zeer fijn tot fijn, redelijk gesorteerd, *subangular* kwartzand van hoofdzakelijk witte kwarts en gedroogd gras of riet.
