Antea Group Archeologie 2015/136

Archeologische begeleiding
saneringswerkzaamheden Vinckebuurt
Wilhelminakade te Uithoorn

projectnummer 401387
definitief revisie 00
7 augustus 2018

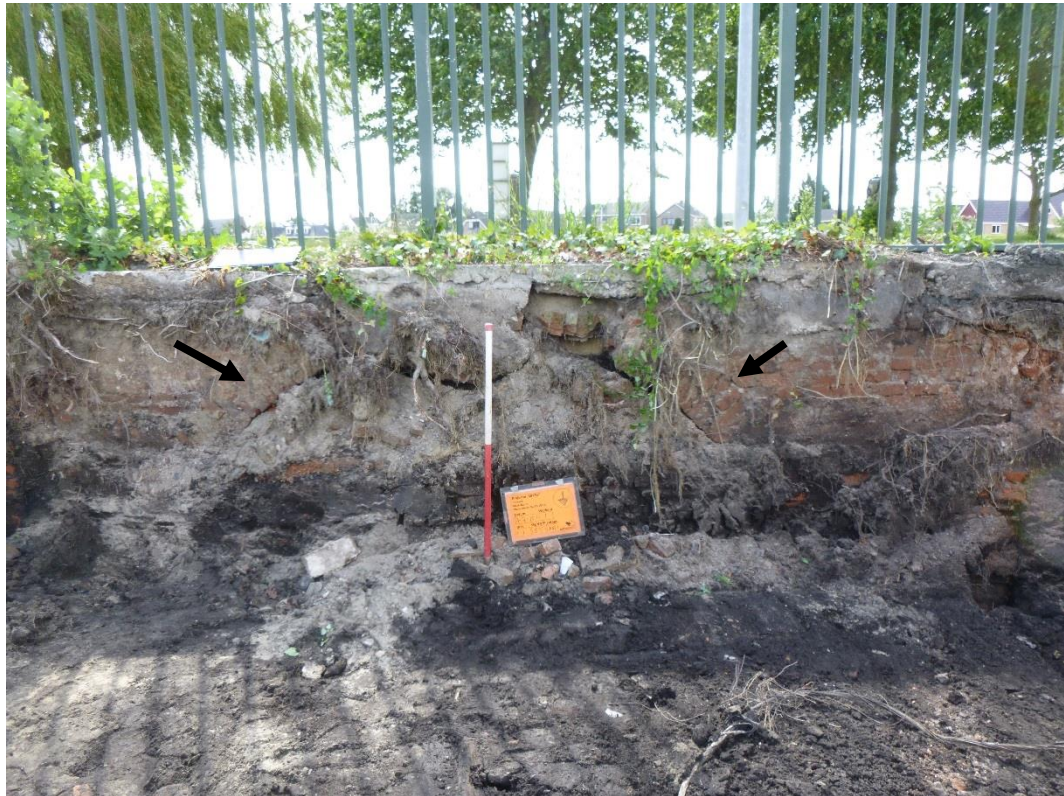
In werkput 1 is parallel aan de Wilhelminakade muurwerk aangetroffen met twee spaarbogen (S5).

Afbeelding 4. Muurwerk parallel aan de Wilhelminakade (S5) met bij de pijlen de aanzet van een van de spaarbogen (foto: Antea Group).

Tijdens de begeleiding is geconstateerd dat de muur is gefundeerd op grote houten planken en palen. De onderliggende bodem lijkt voorafgaand aan deze constructie verstevigd te zijn met puin, maar omdat de muur is niet weggehaald tijdens de sanering kon dit niet nader onderzocht worden. Voor de muur van S5 is een behoud in situ gerealiseerd. Verderop in werkput 1 zijn haaks op deze muur drie funderingsmuren met spaarbogen aangetroffen (S1, S51, S56), die tezamen een gebouw hebben gevormd. Van de bogen was de bovenkant reeds verdwenen. De muren zijn circa 0,3 m dik en in koppen en strekkenverband gemetseld (met kalkmortel), het zijn steensmuren. S1 en S56 zijn buitenmuren geweest. S1 loopt zeer waarschijnlijk verder door in zuidelijke richting, maar is deels verdwenen.

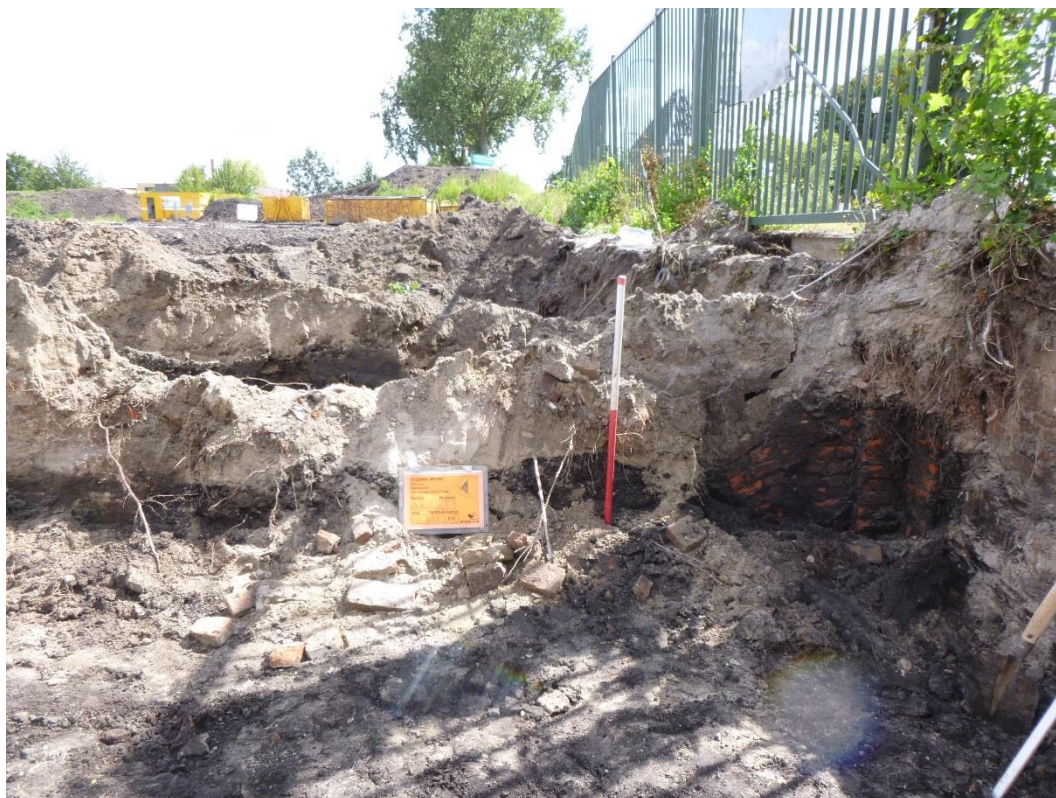
Afbeelding 5. Foto van het muurwerk (S1) dat haakt ligt op de kademuur langs de Wilhelminakade (S5)
(foto: Antea Group).

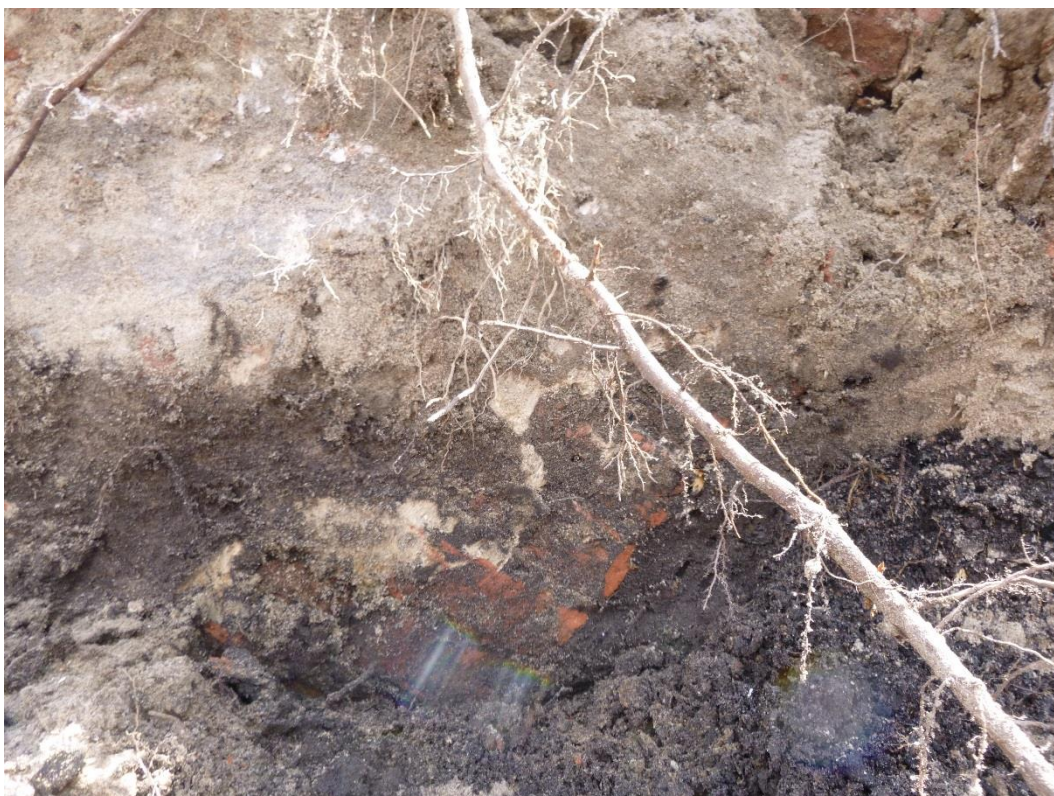
Afbeelding 6. Detailfoto van de aanzet van een spaarboog in S1 (foto: Antea Group).

In het verlengde van S1 ligt namelijk funderingsmuur S82 met dezelfde steenformaten en eveneens (een deel van) een boogaanzet. Binnen het gebouw zijn nog drie muren aangetroffen. Bij deze muren zijn geen aanwijzingen voor bogen gezien. Tevens zijn deze muren minder diep gefundeerd. Van muur S52 (tussen S1 en S51 in) en S53 (parallel aan S51) was alleen de onderkant nog aanwezig van S54 (haaks op S51) waren delen verdwenen. Dit betreffen waarschijnlijk scheidingsmuren binnen het pand. Ook S52 in het westelijk deel vormt een dergelijke scheidingsmuur.

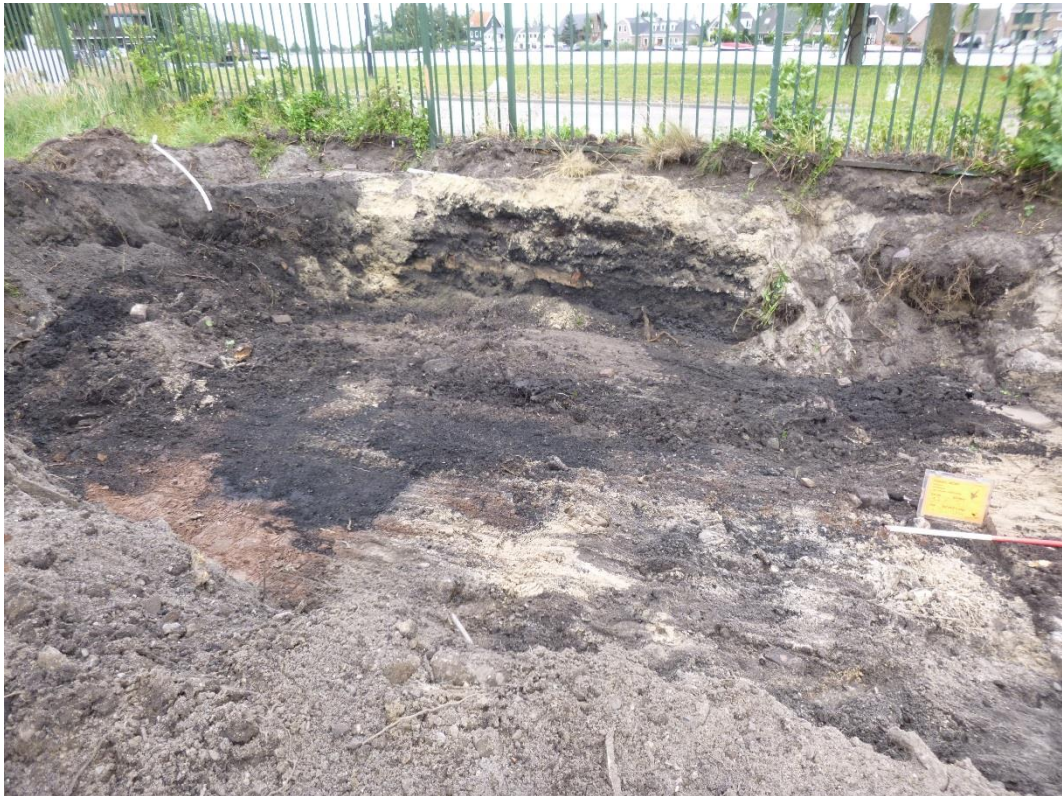
In werkput 2 werden geen sporen aangetroffen, alleen recente verstoringen.

Afbeelding 7. Vlakfoto van werkput 2 (foto: Antea Group).

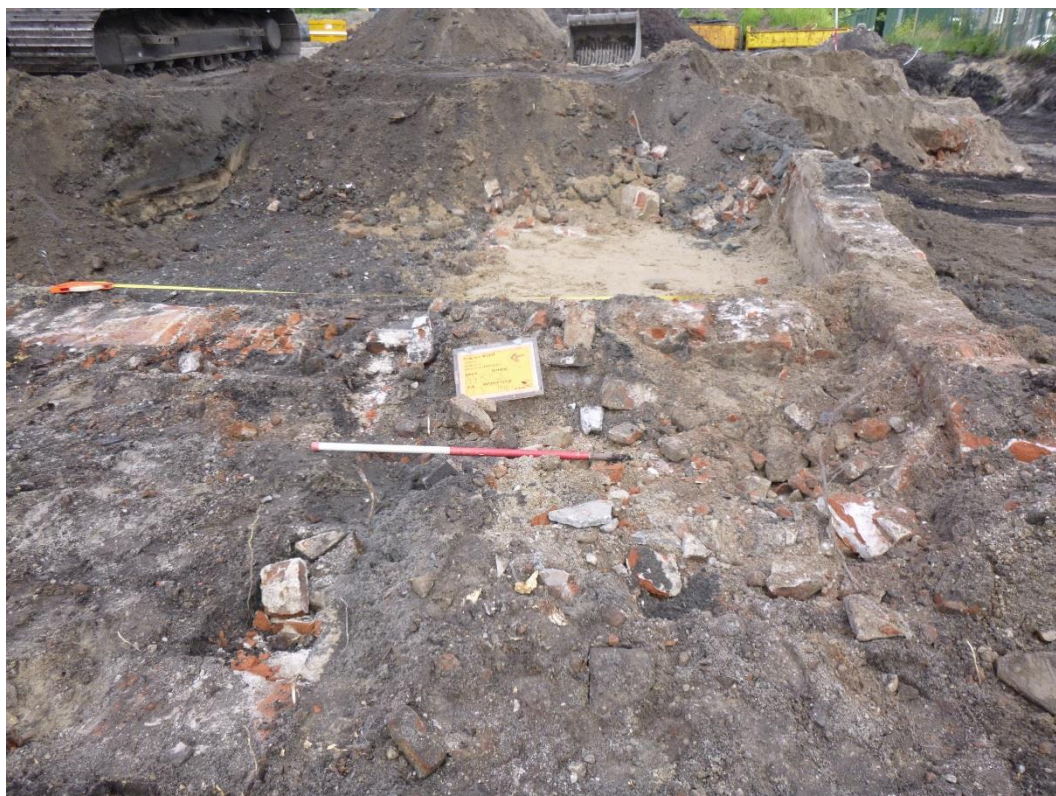
Ten noorden van de kelder in werkput 1 is werkput 3 aangelegd, hier is een muur aangetroffen (S58) met dezelfde noord-zuid oriëntatie als S56 in werkput 1. De muur was gefundeerd op houten balken. De funderingsmuur is circa 0,35 m breed en heeft twee poeren (circa 0,5 m breed, S57 en S63). Het betreft een buitenmuur. Aan de oostelijke zijde is een deels verdwenen enkelsteens muurwerk aanwezig (S59, S60, S61 en S62). Aan de westzijde van de muur S56 zijn veel sintels aanwezig en is de bodem verstoord. Binnen de contouren van halfsteens muren S59 en S61 is bouwzand / cunetzand aanwezig. Aan de oostzijde van S58 ter hoogte van de poer S57 is een puinconcentratie aanwezig.

Afbeelding 8. Overzichtsfoto van het muurwerk in werkput 3 (foto: Antea Group).

In werkput 3 zijn drie noord-zuid georiënteerde funderingsmuren aangetroffen. Aan de westelijke zijde van de funderingsmuur S65 is duidelijk te zien dat deze overhands gemetseld is. De stenen zijn gemetseld met kalkmortel. In de muur is een boog aanwezig geweest waarvan het bovenste deel niet meer aanwezig is. De boog is in een latere fase van binnen uit dichtgemetseld, het betreft een halfsteens muurtje (S72). Parallel aan deze funderingsmuur liggen drie meter ten oosten nog eens twee muren (S69/S70), met slechts een smalle ruimte ertussen. De ruimte tussen de muren S66 en S69/S70 was geheel opgevuld met baksteen, puin en enkele bakstenen vloerdelen met daarop vloertegels met zwart/wit motief. Het is niet duidelijk of het een vloer betreft die daar lag, of dat het bouwafval is dat daar is gestort tijdens de sloop van het gebouw. De buitenste muur (S69) was aan de buitenzijde rommelig van opbouw (wild verband) vanwege de verschillende leidingen die er door heen liepen. Daarnaast bleek een betonnen ronde put aanwezig te zijn. De bodem was hier compleet geroerd vanwege kabels, riool en leidingen. Bij het verwijderen van het muurwerk bleek dat de stenen funderingen op een raamwerk van houten planken is gefundeerd in het veen.

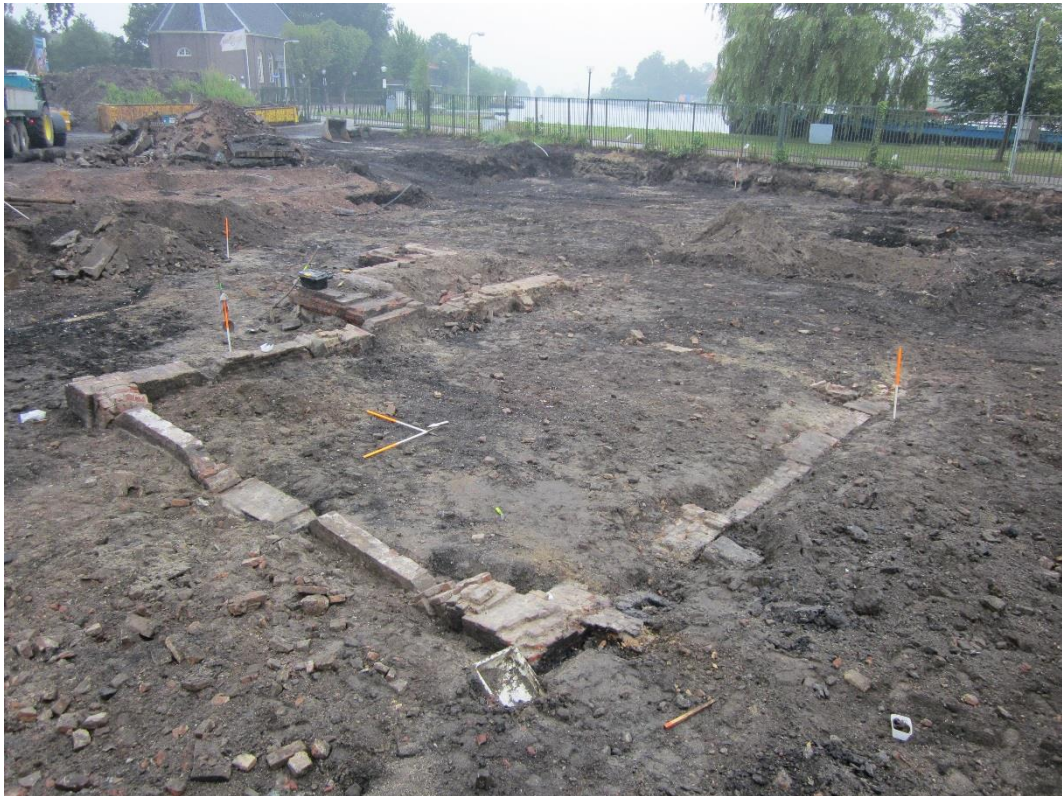
In werkput 5 zijn eveneens funderingsmuren aangetroffen die in het verlengde van de funderingsmuren in werkput 4 liggen.

Afbeelding 9. Funderingsmuren in werkput 5 (foto: Antea Group).

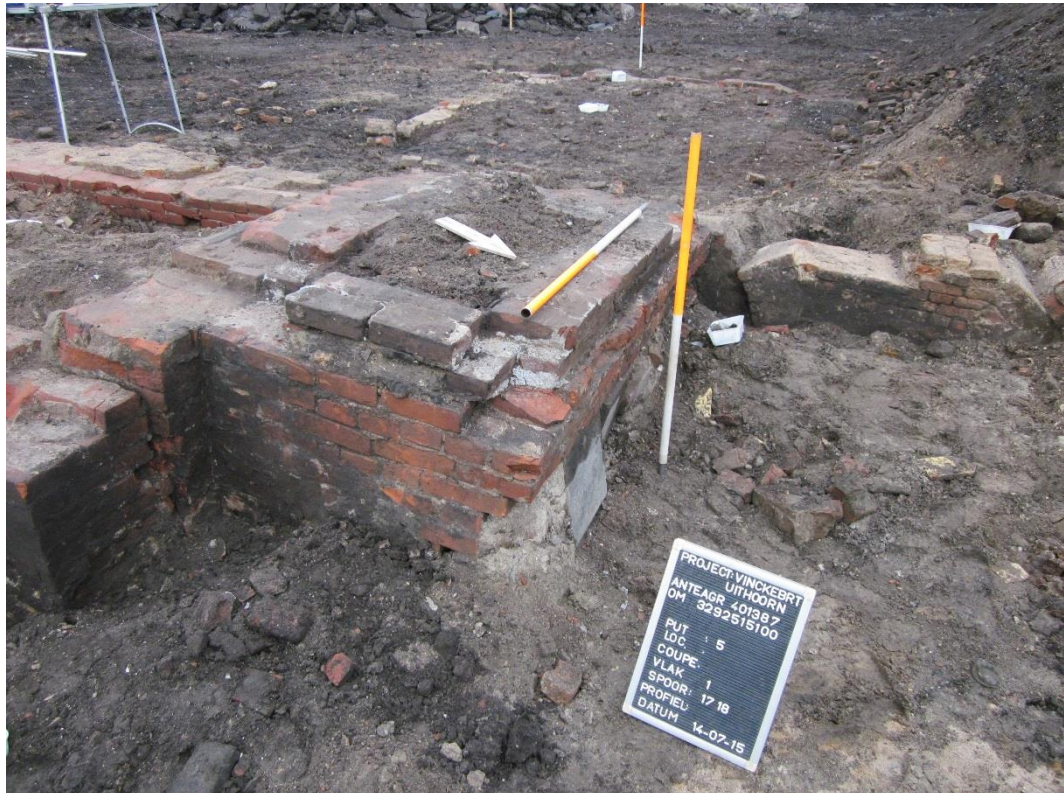
In het noordwestelijk deel is sprake van een rechthoekige ruimte met aan de noordoostzijde een kelder (S17-19). De kelder is gesloopt aan de zuidkant, maar houdt waarschijnlijk wel verband met de kelder die in werkput 4 is aangetroffen. De kelder is gevuld met recent puin. De muren S6 - S11 vormen een kelder waarbij delen weg en/of afgebroken zijn. Aan de uiteinden van de muren zijn schuin gemetselde stenen van de bogen aanwezig. De muren zijn gemetseld met kalkmortel. De muur S12, waar S13 tegen aan is gemetseld, vormt een dikke centrale muur met kalkmortel van een gebouw en ligt in het verlengde van S65 in werkput 4. Ook hier is een gat later dichtgemetseld (S14, met tras). Het betreft hoogstwaarschijnlijk een waterkelder. De zuidzijde is de kelder geheel gesloopt.

Afbeelding 10. Fundering van een kelder (S17-S19), met rechtsboven een gemetselde spaarboog (foto: Antea Group).

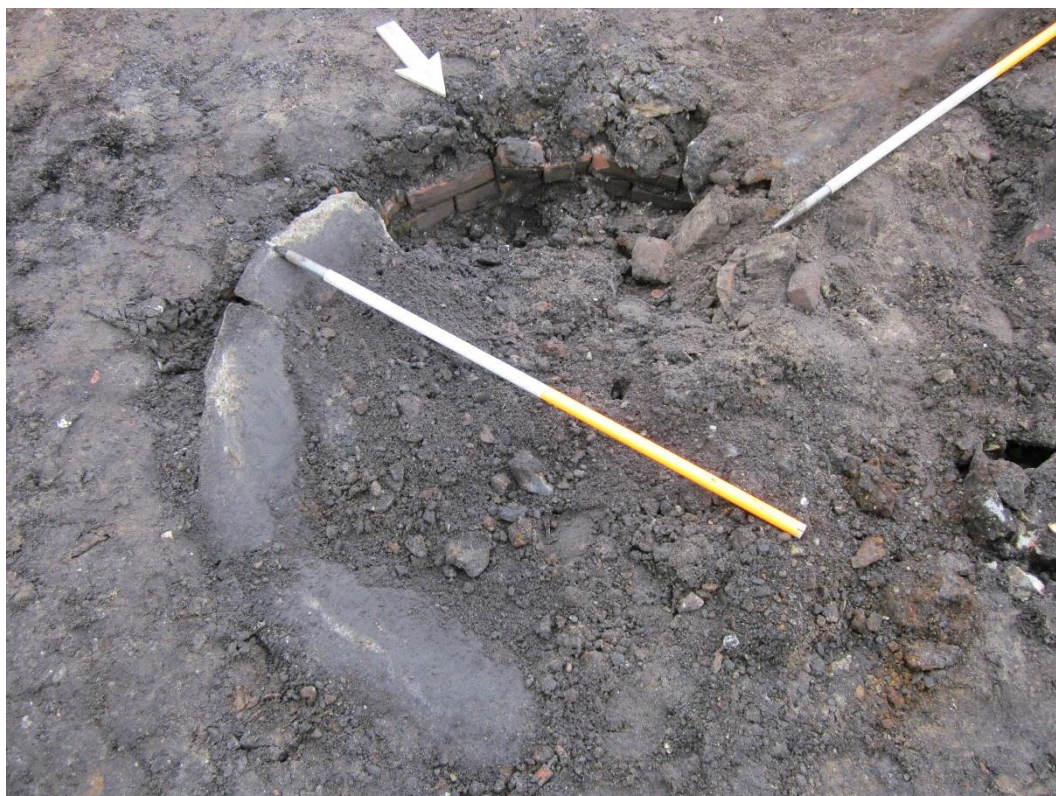
Ten oosten van werkput 5 is een waterput aangetroffen (S26), maar dit zijn eigenlijk delen van de overkluizing. Waterput S30 zit vol met sintels en puin en dus kon de bodem niet aangeboord worden. Gezien de aanwezigheid van een gietijzeren leiding zal dit een waterput van de melkfabriek zijn.

Afbeelding 11. Waterput S26, met naast de bovenste sjalon de gietijzeren leiding (foto: Antea Group).

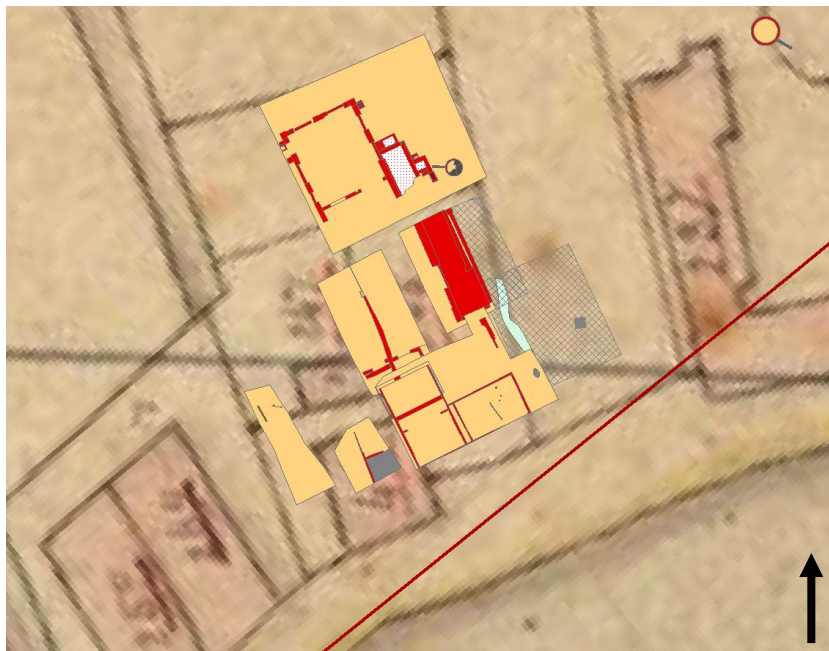
Het muurwerk dat is aangetroffen tijdens de verschillende fasen van begeleiding betreft een vrij groot gebouw dat waarschijnlijk in de loop van de tijd verder naar achter is uitgebreid. De dikke buitenmuren en de centrale muur in het midden van het gebouw in de verschillende werkputten hebben allen spaarbogen en liggen deels in elkaars verlengde. Hoewel de werkputten niet

gelijktijdig open hebben gelegen en delen tussen de werkputten niet gesaneerd werden en/of muren deels verdwenen zijn is het aannemelijk dat het gebouw in een eerste fase alleen uit de muurresten bestond die in werkput 1 zijn aangetroffen. Waarschijnlijk is het vrij snel naar achter uitgebreid. Reden voor deze aanname is dat de buitenmuur S56 aan de straatzijde verspringt ten opzichte van de muur S58. Daarbij heeft muur S58 aan de zijde van de kelder in werkput 1 een poer. Verder zijn de muren van de uitbreiding dikker, namelijk tweeënhalf steens. De historische bebouwing kon niet worden gekoppeld aan de bebouwing zoals weergegeven op de kadastrale minuut (afbeelding 12). Hieruit blijkt dat het hier om een kern gaat die steeds verder is uitgebreid, maar die niet zichtbaar is op de kadastrale minuut.

Afbeelding 12. Allesporenkaart geprojecteerd op de kadastrale minuut 1811-1832.

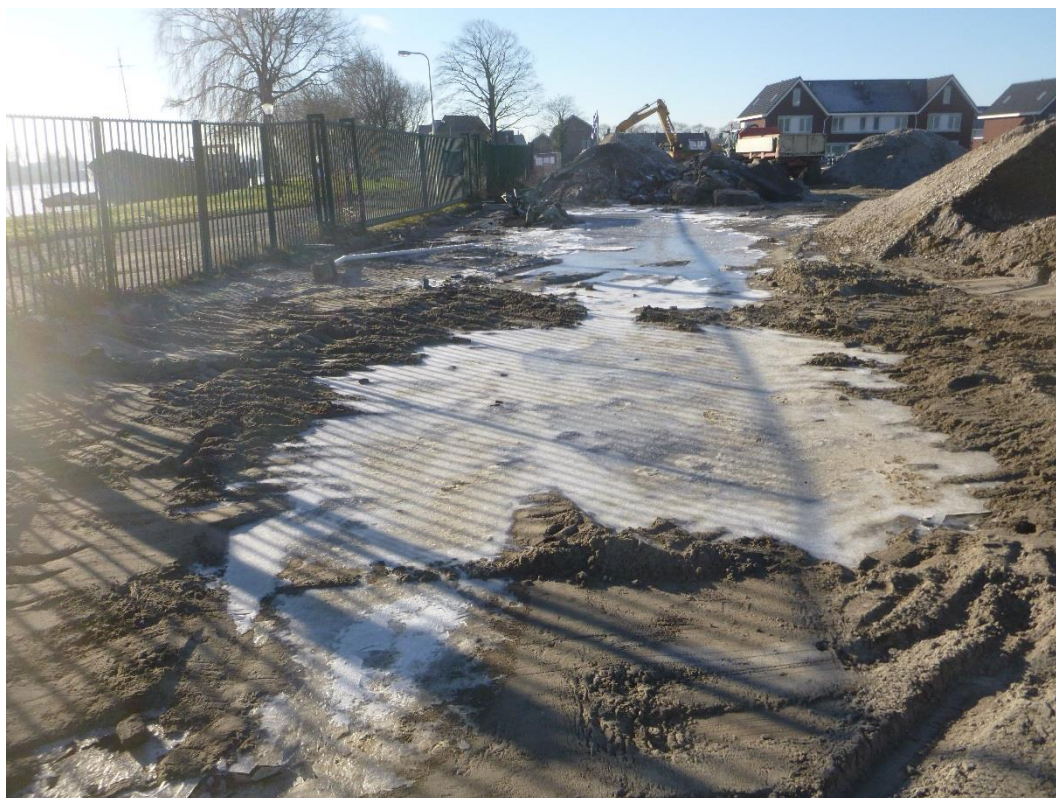
Begin 2017 zijn er op het oostelijke deel van het terrein nog een drietal sleuven aangelegd. In deze sleuven kwam het grondwater zeer snel omhoog, wat het doen van waarnemingen bemoeilijkte. Alleen in werkput 11 werd muurwerk aangetroffen, wat bestond uit een enkelsteens funderingsmuurtje. Verder werden in werkput 12 enkele houtresten aangetroffen, waarvan de functie niet duidelijk is.

Afbeelding 13. Foto van de wateroverlast in de werkputten die in 2017 zijn aangelegd op het oostelijke deel van het terrein (foto: Antea Group).

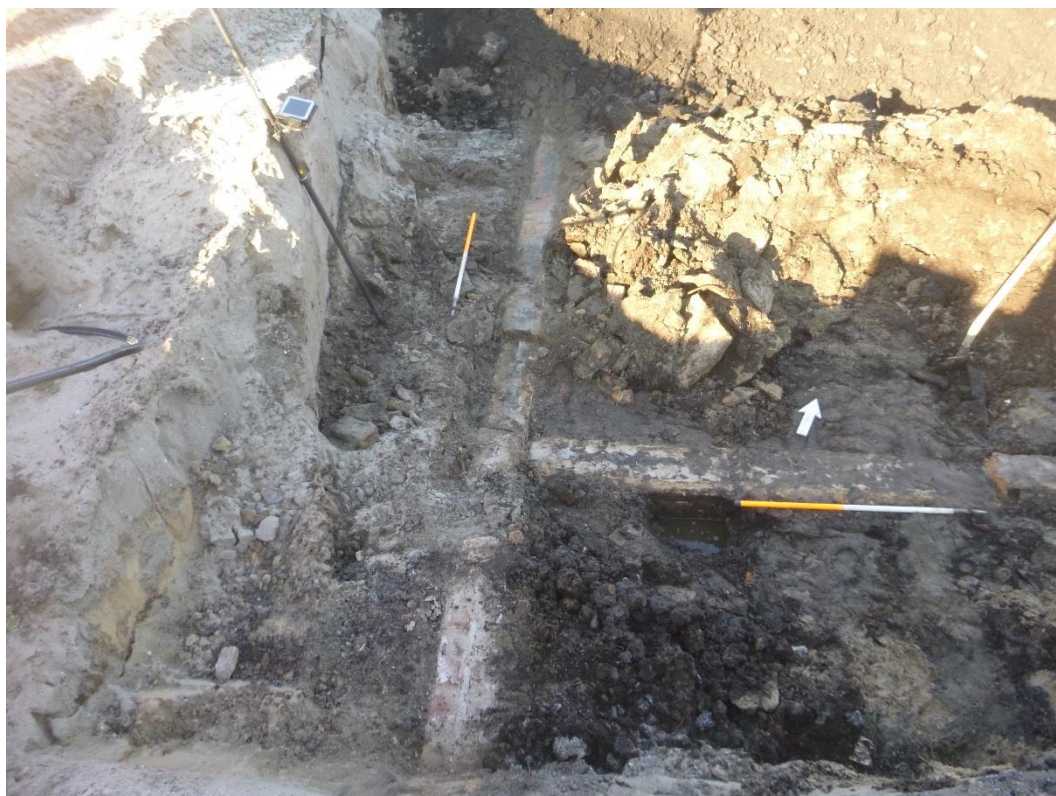
Afbeelding 14. Muurwerk in werkput 11 (foto: Antea Group).

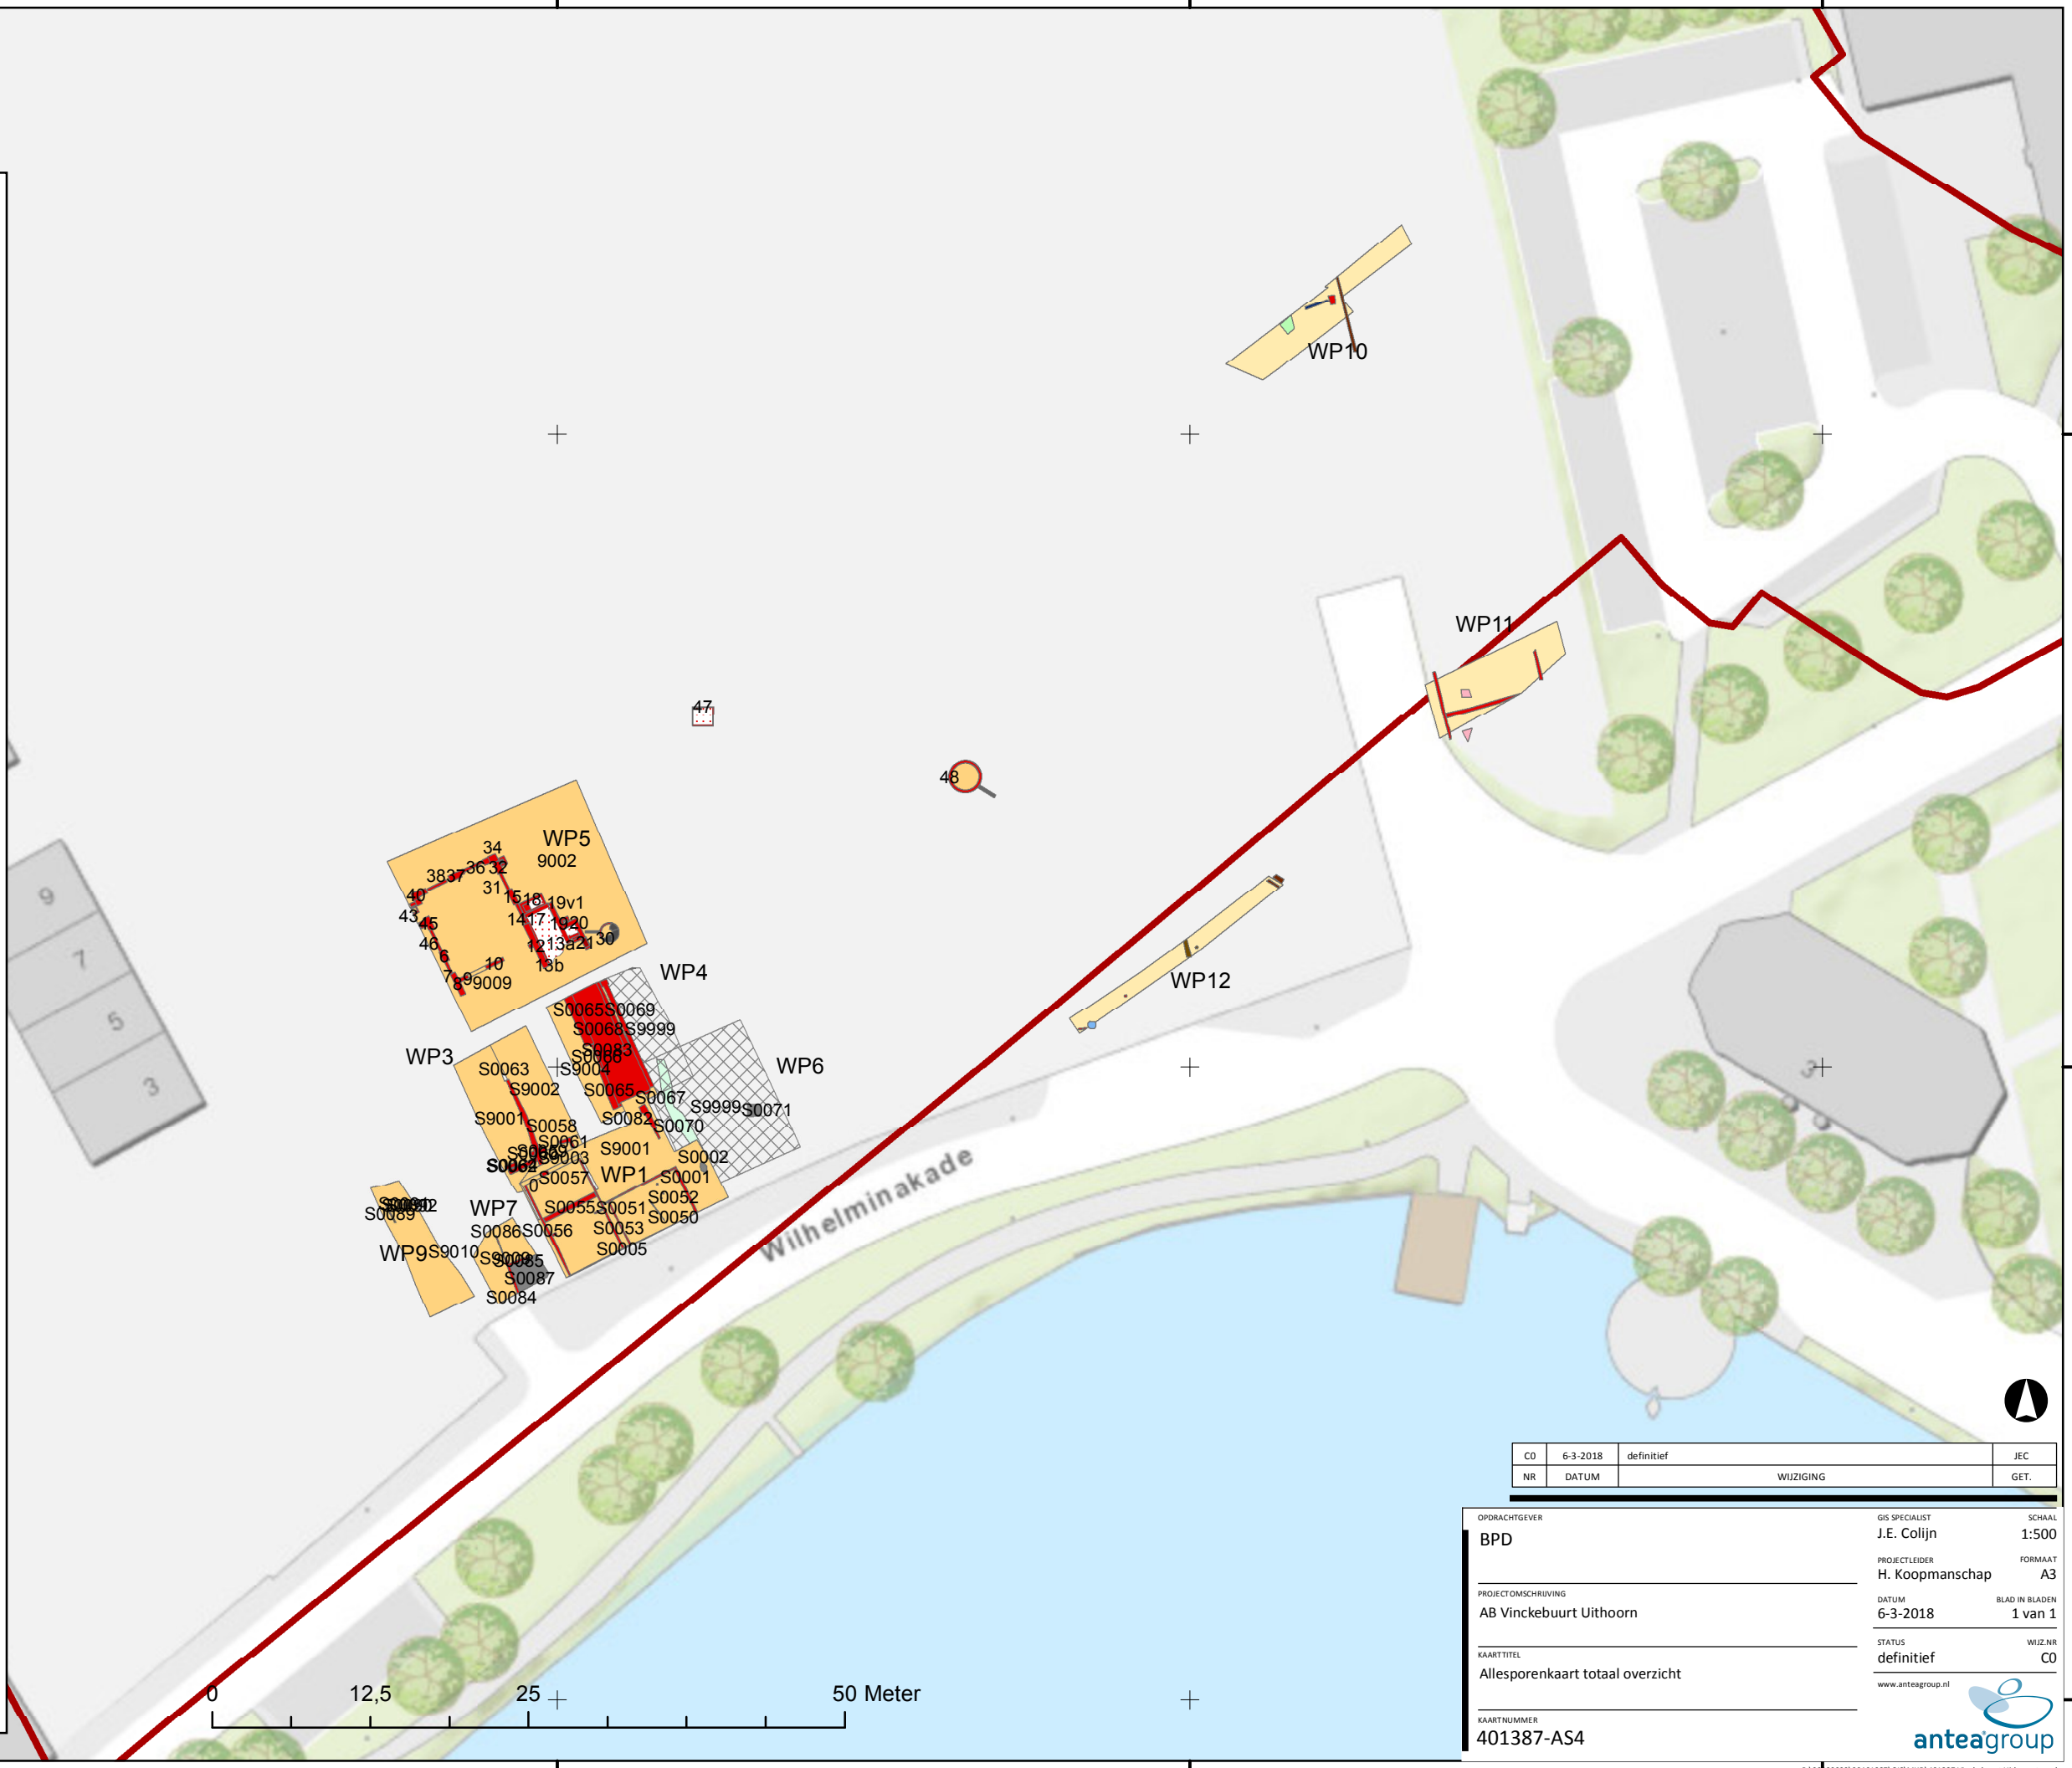
Wilhelminakade

Spoorraad

- Balk
- Bestrating
- Beton
- Laag
- Leiding
- Muur
- Paal(gat/kuil)
- Recente verstoring
- Waterput/kuil
