Archeologisch booronderzoek naar het
grachtensysteem van 't Hof Cranesteyn te
Oostkapelle, gemeente Veere.

Walcherse Archeologische Rapporten 19
WAD-Projectcode VEOO-09-006

Auteur
B. Silkens

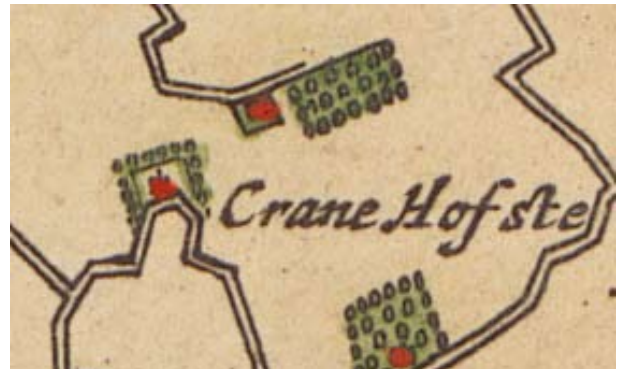
Fig. 7 Kaart van Visser-Roman, circa 1680. Kranensteyn, hier aangeduid als Crane Hofste moet in die tijd al een belangrijke buitenplaats geweest zijn. Bron: Zeeuws Archief

Het oude kaartmateriaal toonde aan dat het plangebied in 1680 n. Chr. al bebouwd is er zelfs al sprake is van een hofstede, de Crane Hofste. De kaart van Visscher-Roman duidt slechts enkele grotere buitens aan met naam, wat betekent dat Kranensteyn in die tijd al geen kleine boerderij meer was, maar een buiten met een zekere status (fig. 7). Dit wordt bevestigd door een mooie

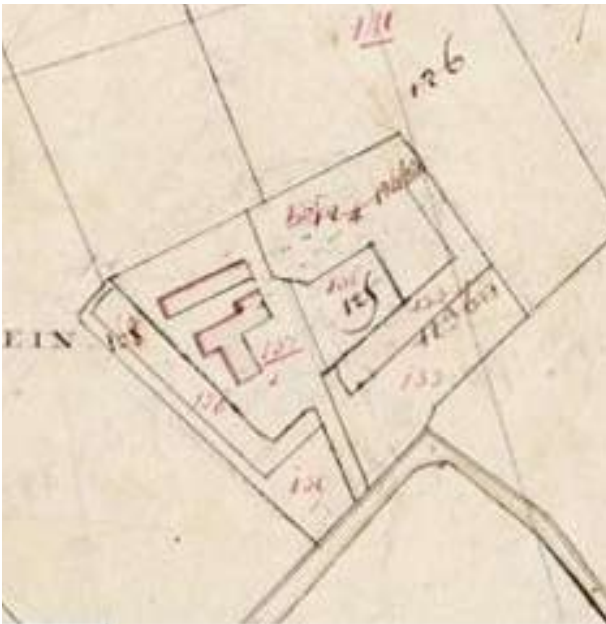
Fig. 9 Kadastrale kaart van 1830. Een vergelijkbare gracht als deze op de kaart van Hattinga is dan nog aanwezig.
Bron: www.watwaswaar.nl

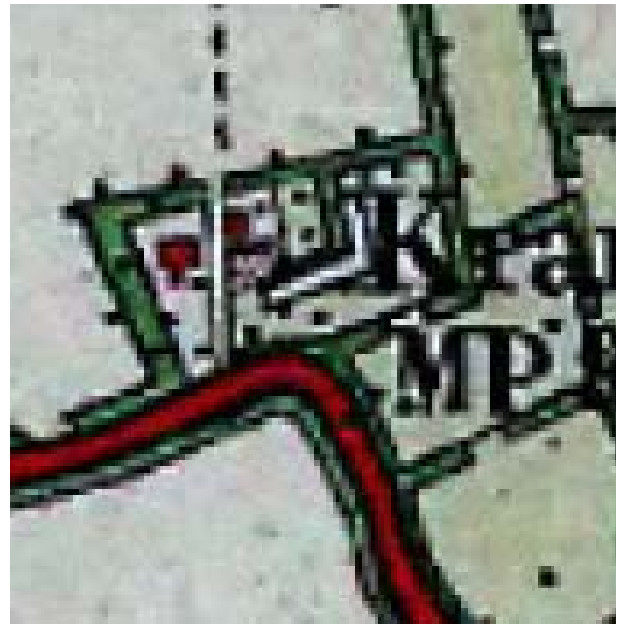
Fig. 10 Bonnebladen 1910. Enkel het oostelijke deel van de gracht is nog zichtbaar. Bron: CHS

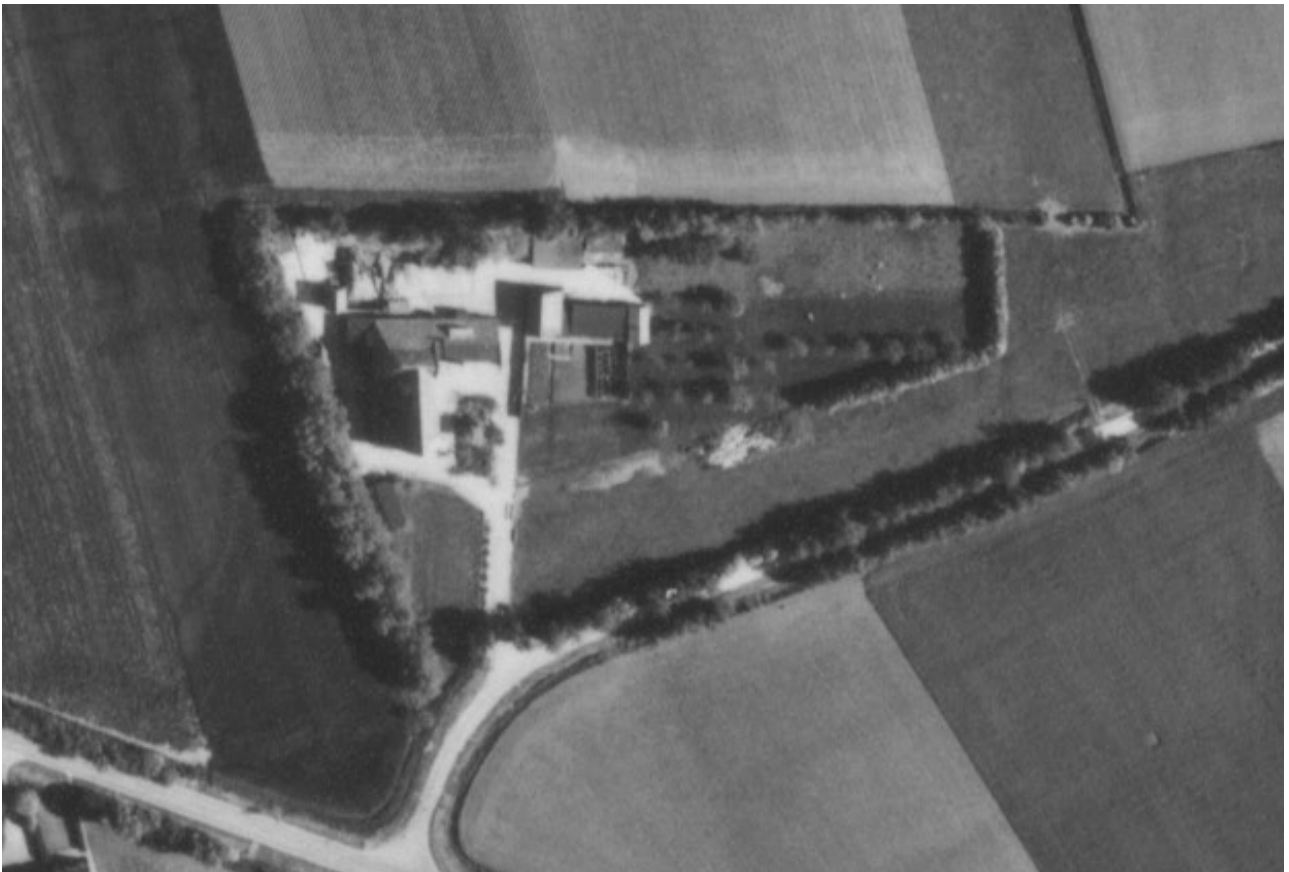
Fig. 11 Overzicht van het Hof Kranensteyn op een luchtfoto uit 1974. Bron: SCEZ
