**Archeologische begeleiding
van het grondwerk voor een
werktuigenberging aan
Matthenesserweg 1 te
Mensingeweer,
gemeente De Marne (GR)**

opdrachtgever	maatschap Bos en Bos-Spoelman
datum	26 augustus 2015
projectleider	de heer B. Bijl
projectnummer	93229514
status	definitief
ISSN-nummer	1875-5313
MUG-publicatie	2015-47

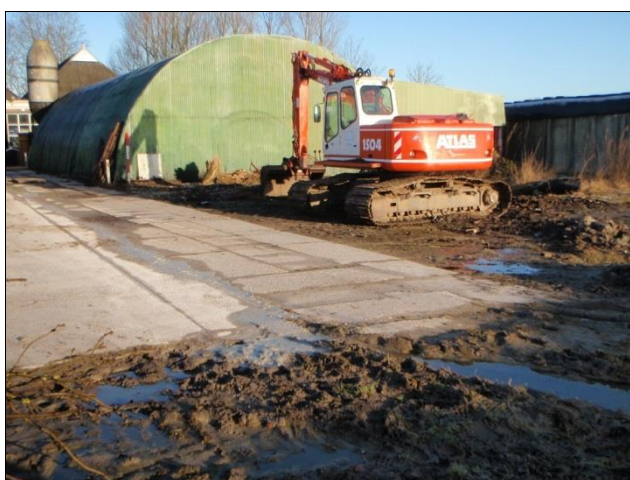
Afbeelding 2. Foto van het onderzoeksgebied voorafgaand aan de ontgraving

Bij de bodemingrepen voor de bouw was een archeoloog aanwezig om te controleren of er bij de werkzaamheden archeologische resten tevoorschijn kwamen. De ontgraving is schavenderwijs uitgevoerd, waarbij de tussenvlakken met een metaaldetector zijn afgezocht naar metaalvondsten. Het vlak en de profielen zijn gecontroleerd op de aanwezigheid van archeologische sporen. De vlakken en profielen zijn getekend op respectievelijk 1:50 en 1:20. Voor de fundering van de nieuwbouw zijn de poeren genummerd, 2 t/m 10, beginnend aan de noordkant. In de oost- en westwand van de nieuwbouw hebben de poeren een nummer dat overeenkomt met de spanten voor de werktuigberging (west 1 t/m 10 en oost 6 t/m 10). De poeren voor de zuidwand zijn niet genummerd, maar zijn in deze tekst als a, b en c aangegeven (zie bijlage 2).

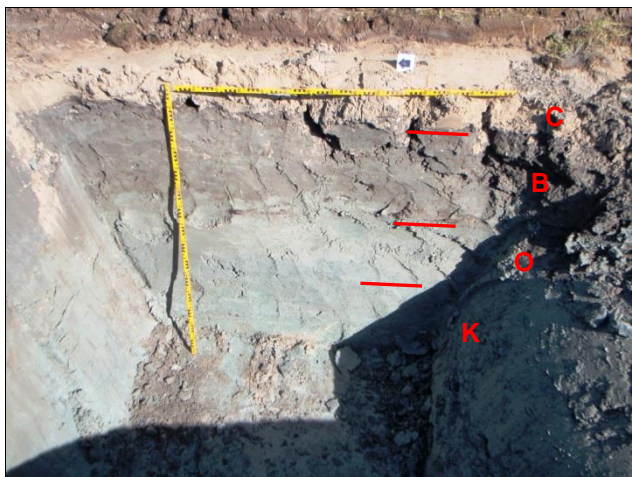
Afbeelding 3. Foto van de bodemopbouw in poer 3, K: gelaagde kwelderafzettingen, O: ongelaagde kwelderafzettingen, B: bouwvoor en C: opgebracht zand

Uit de profielopnamen ter hoogte van de westelijke funderingspoer 3 blijkt dat de bodem van onder naar boven bestaat uit afzettingen van een kwelderwal, die bestaan uit sterk siltig zand tot sterk siltige klei afgewisseld met dunne zandbanden (zie afbeelding 3). Op deze gelaagde afzettingen ligt ongelaagd sterk siltig zand of sterk siltige klei. Het betreffen kwelderafzettingen. Hierop ligt matig zandige klei met donkergrijze vlekken en iets puin. Deze bodemlaag is opgevat als oude bouwvoor. Op deze bouwvoor ligt een pakket geel ophoogzand. Voor de gehele westelijke funderingsseuf geldt dus dat de bodemopbouw intact is.

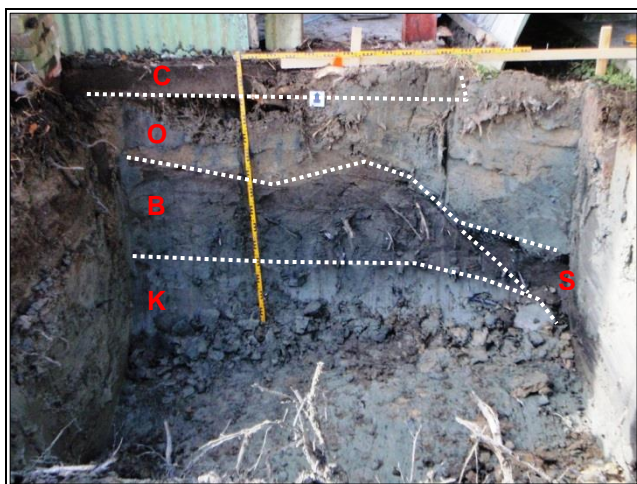
Afbeelding 4. Foto van profiel dwars op de oostelijke funderingsseuf in poer 5, oost, K: kwelderlagen, B: oude bouwvoor, S: slib, slootbodern, O: opgebrachte grond en C: betonvloer

Uit de profielopname bij de oostelijke funderingsseuf, poer 5, blijkt dat de bodemopbouw daar niet meer intact is. De oostelijke funderingsseuf ligt op de rand van een oude sloot dan wel in een oude sloot en reikt niet tot de vaste ondergrond. Poer 5 van de oostelijke funderingsseuf ligt precies op de rand van de oude sloot. Hier bestaat de bodem van onder naar boven uit ongelaagde kwelderafzettingen van sterk siltig zand tot sterk siltige klei waarop de bouwvoor ligt van matig zandige klei met grijze vlekken en brokjes puin. Op deze bouwvoor ligt een laag dempingsmateriaal dat bestaat uit zwak zandige klei met grijze vlekken. Hierop ligt de betonvloer van de huidige werktuigenberging (zie afbeelding 4). Aan de oostelijke rand is sterk humeuze zwarte klei aanwezig, de sliblaag van de sloot.

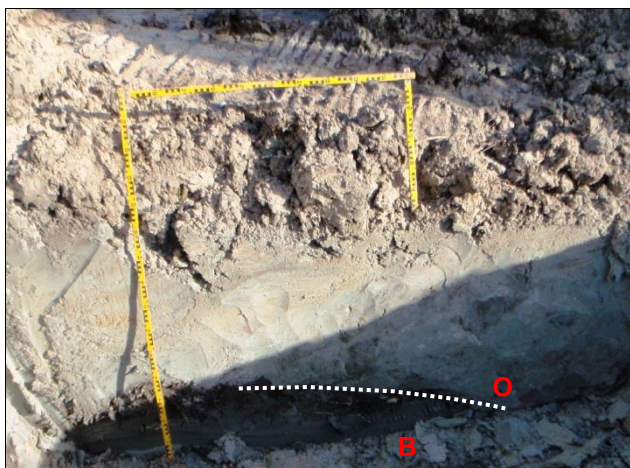
Afbeelding 5. Foto van het zuidprofiel bij poer 10 oost, B: bouwvoor en O: opgebrachte grond

Bij de meest zuidoostelijk gelegen poer, 10 oost, is net boven het civieltechnische niveau een humeuze bodemlaag aanwezig die geleidelijk overgaat in donkergrijze klei (zie afbeelding 5). Uit de hier gezette grondboring blijkt dat deze donkergrijze klei naar beneden toe overgaat in gelaagde kwelderafzettingen. De humeuze bodemlaag is het oorspronkelijke maaiveld/de oude bouwvoor dat hier bijna 1 m onder het huidige niveau van het erf ligt. Op deze oude bouwvoor ligt opgebrachte grond. Ook in poer a van de zuidelijke funderingssleuf is deze oude bouwvoor aanwezig. Op de locaties van de poeren b en c is binnen de ontgravingsdiepte alleen opgebrachte grond aanwezig met recente puinresten. Poer 10 west ligt echter weer in ongeroerde grond. In de vorstwering tussen poer c en poer 10 west was een boomstronk aanwezig. Dit geeft aan dat hier vroeger een sloot en/of perceelgrens aanwezig geweest kan zijn, aangezien bomen veelal langs de slootoever staan.

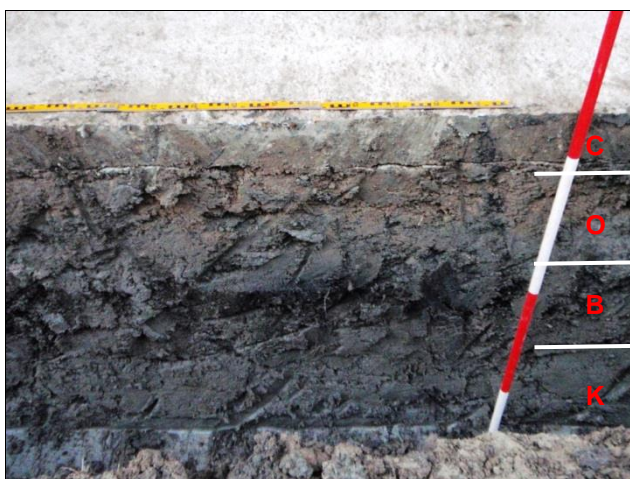
Afbeelding 6. Beeld van de bodemopbouw in de oostelijke funderingssleuf binnen de bestaande werktuigberging, K: kwelderafzettingen, B: oude bouwvoor, O: opgebrachte grond en C: betonvloer

Het beeld van de bodemopbouw in de oostelijke funderingssleuf van de bestaande werktuigenberging komt overeen met die van poer 6 oost. De ondergrond bestaat hier van onder naar boven uit ongelaagde kwelderafzettingen die aan de basis zandiger zijn. Hierop ligt de oude bouwvoor waarop een laag opgebrachte grond ligt waarop de betonvloer van de werktuigenberging ligt (zie afbeelding 6). Omdat deze sleuf maar 40 cm breed was, kon hier geen mooi profiel gestoken worden.

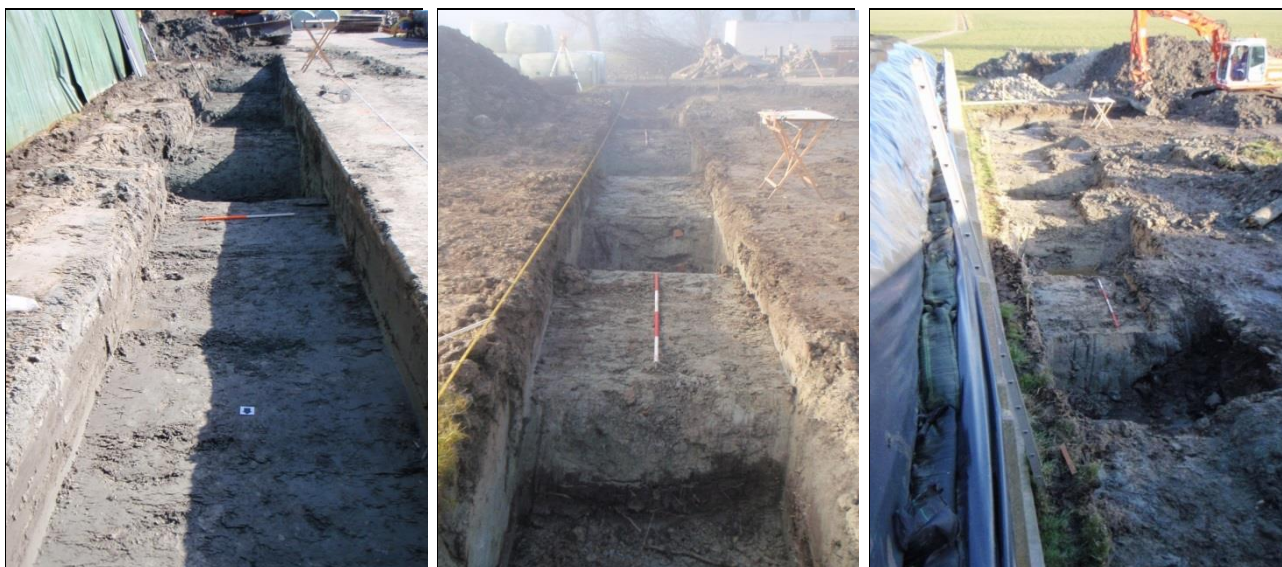
Afbeelding 7. Foto's met overzichten van de funderingssleuven: links de westelijke funderingssleuf, midden de zuidelijke funderingssleuf en rechts de oostelijke funderingssleuf

Tijdens de begeleiding is een oude sloot aangetroffen die in het laatste kwart van de vorige eeuw is gedempt met materiaal dat uit de bouwput van de huidige stal afkomstig is (mondelijke mededeling eigenaar). In de westelijke funderingssleuf zijn geen archeologische sporen of structuren aangetroffen. Deze funderingssleuf ligt in ongeroerde grond. In de zuidelijke funderingssleuf is aan de oostzijde, poer 10 oost en poer a, het oude maaiveld/de oude bouwvoor aanwezig dat/die circa 1 m onder het huidige maaiveld ligt. Het terrein is hier dus circa 1 m opgehoogd. Ter hoogte van de poeren b en c in de zuidelijke funderingssleuf is alleen in dempingsmateriaal gegraven. De fundering hier ligt in een oude, gedempte sloot (zie afbeelding 7). De oude sloot is ook in de oostelijke funderingssleuf ter hoogte van de poeren 7 t/m 9 aanwezig en ook hier is alleen in recent dempingsmateriaal gegraven. Ter hoogte van de oostelijke poer 6 buigt de sloot iets in oostelijke richting, waardoor de noordelijke helft van de funderingssleuf hier op de rand van de voormalige sloot ligt.

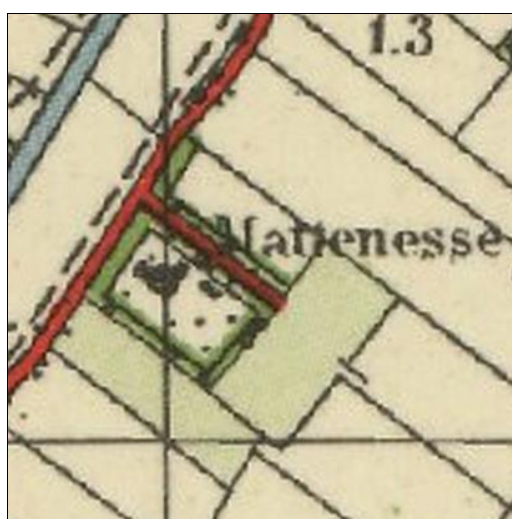
Afbeelding 8. Uitsnede van de topografische kaart uit 1953 waarop de houtsingels langs de oprijlaan zijn aangegeven (bron: www.watwaswaar.nl)

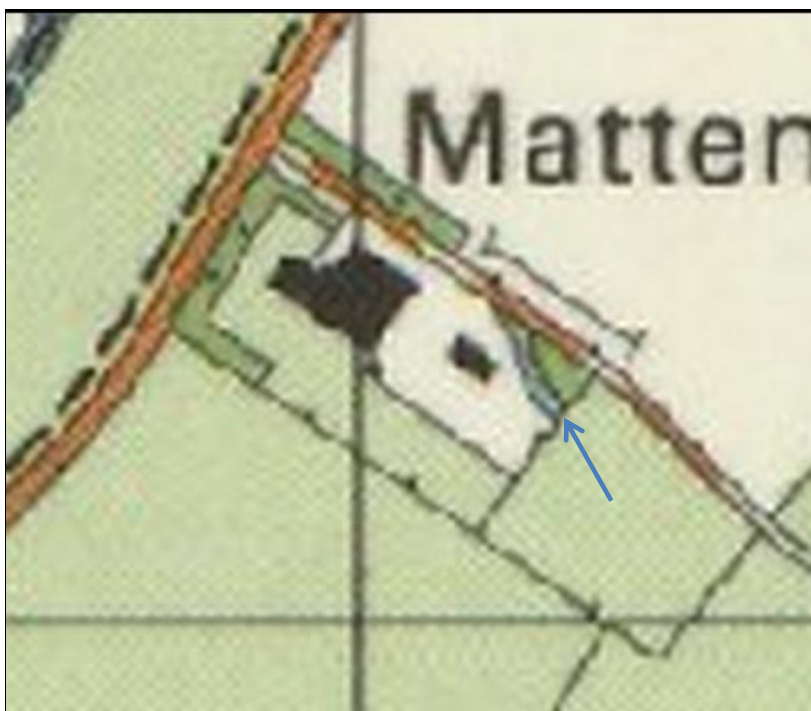
Afbeelding 9. Uitsnede van de topografische kaart uit 1992 waarop de sloot (bij de blauwe pijl) die in het onderzoeksgebied is aangetroffen, nog is aangegeven (bron: www.watwaswaar.nl)

De sloot die in de oostelijke funderingssleuf is aangetroffen, is voor het eerst op de topografische kaart uit 1962 aangegeven. De oprijlaan wordt dan geflankeerd door twee sloten. Op de oudere kaarten zijn houtsingels langs de oprijlaan aanwezig en lijkt er geen sprake te zijn van een sloot. De aangetroffen sloot is nog aanwezig op kaartmateriaal uit 1992 (zie afbeeldingen 8 en 9) en is dus na 1992 gedempt. Daarom kan deze sloot niet worden gerelateerd aan de borg.

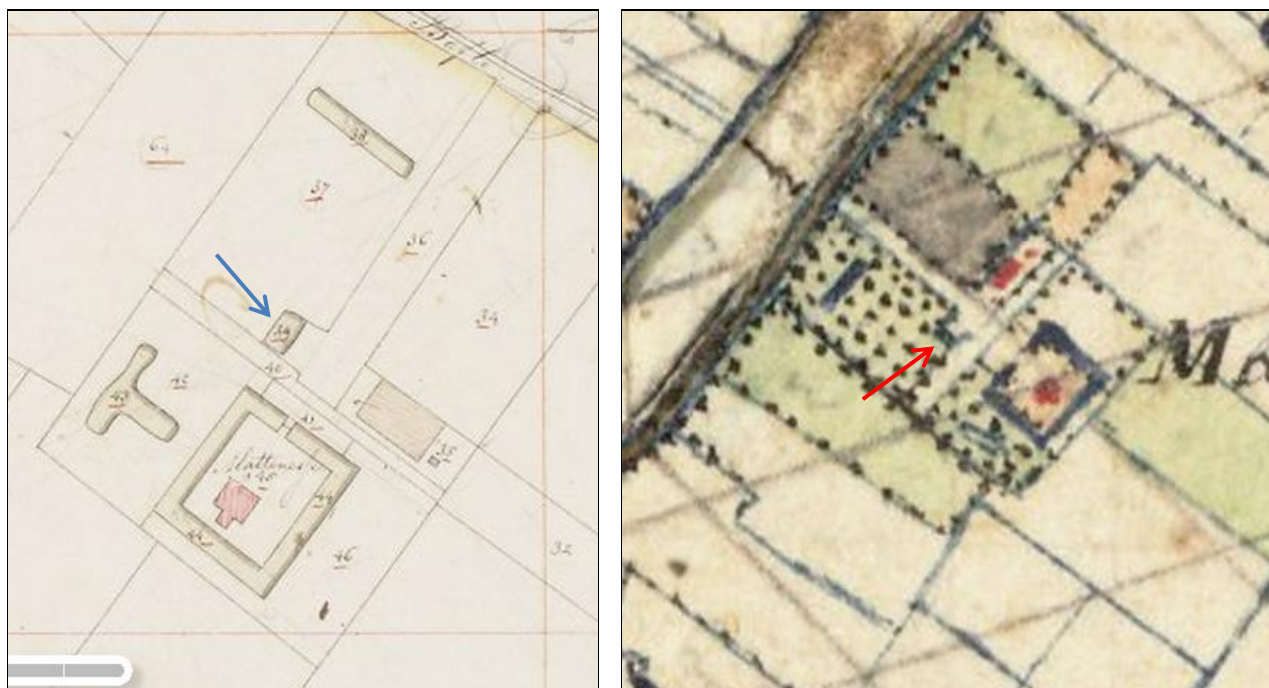
Afbeelding 10a en 10b. Links: de kadastrale kaart 1811-1832 waarop de vijver met een blauwe pijl is aangegeven. De kaart is noordwest georiënteerd (bron: www.watwaswaar.nl)
Rechts: de topografische kaart uit 1835 waarop de vijver met een rode pijl is aangegeven (bron: www.watwaswaar.nl)

Doordat de funderingssleuf en poeren niet overal tot in de vaste grond zijn ontgraven, is er geen goed beeld verkregen van het verloop van de sloot en van het gegeven of hier behalve de sloot een vijver aanwezig is geweest. Op grond van historisch kaartmateriaal blijkt dat in de zuidoosthoek van het onderzoeksgebied mogelijk een vijver aanwezig is geweest, die tegenwoordig als een laagte in het terrein te zien zou moeten zijn. Deze vijver, kadastraal nummer 39, ligt iets ten westen van de twee smalle percelen die op de kadastrale kaart uit 1811-1832 aanwezig zijn en als 'terrein voor vermaak' zijn aangegeven (kadastrumnummers 32 en 35, zie afbeelding 10a). De topografische kaart uit 1853 geeft eenzelfde beeld (zie afbeelding 10b).

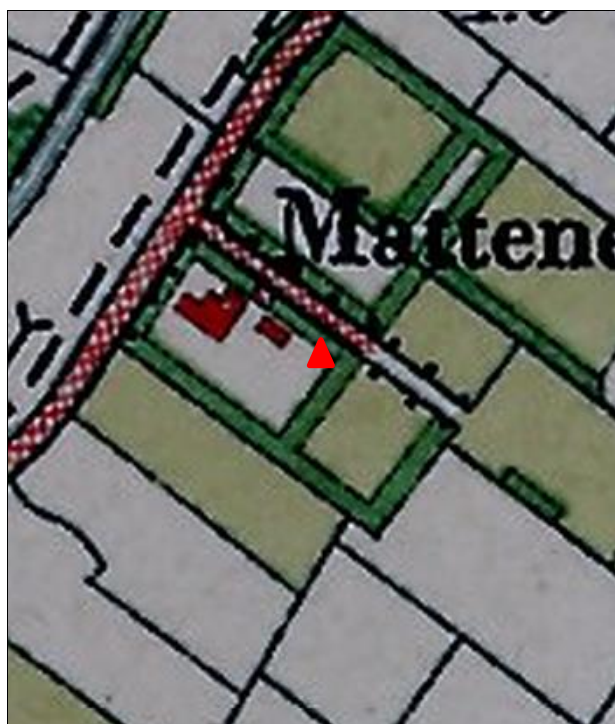
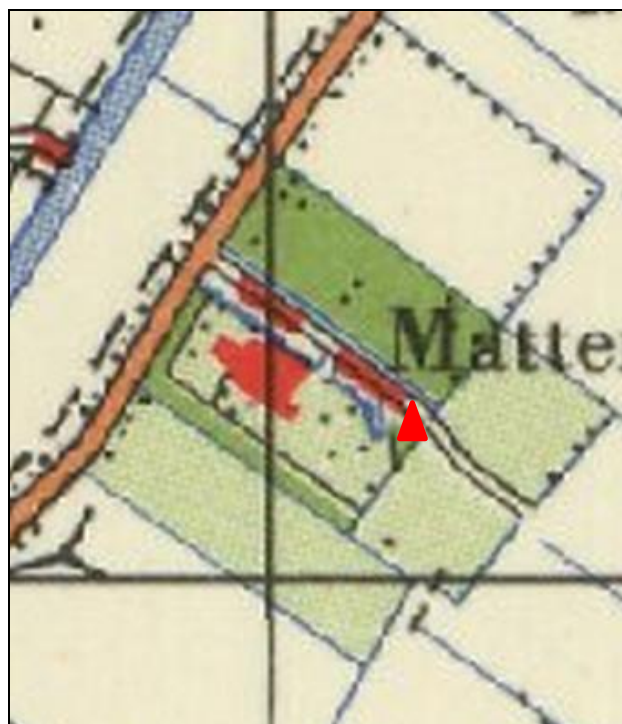
Afbeelding 11a en 11b. Links: topografische kaart uit 1910 waarop de plaats van de vijver met een rode driehoek is aangegeven (bron: www.watwaswaar.nl)
Rechts: topografische kaart uit 1962 waarop de plaats van de vijver met een rode driehoek is aangegeven (bron: www.watwaswaar.nl)

Op de topografische kaart uit 1910 is de vijver niet meer aanwezig, maar op grond van de perceelsvorm is de locatie van de vijver nog wel te reconstrueren (zie afbeelding 11a en 11b). De sloot die op de kaarten tussen 1962 en 1992 aanwezig is, diende mogelijk om een natte plek te ontwateren. Het zou goed kunnen dat de voormalige vijver net ten oosten van de sloot ligt of dat de sloot deze voormalige vijver aansnijdt (zie afbeelding 12).

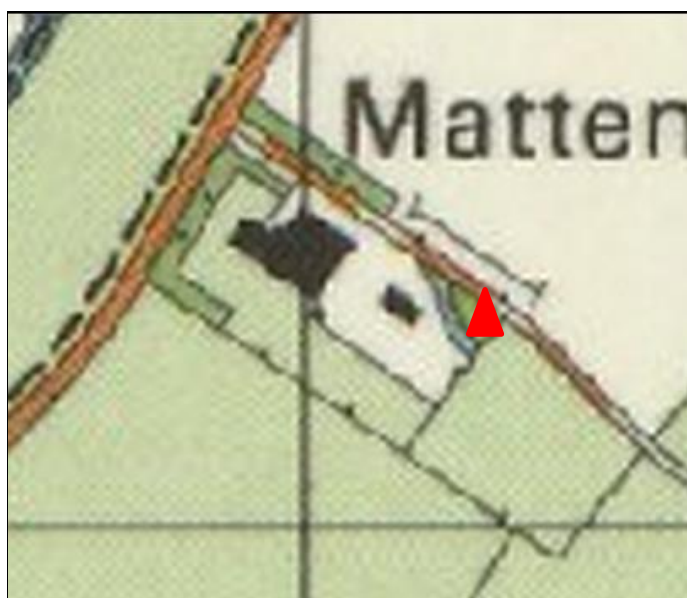
Afbeelding 12. Uitsnede van de topografische kaart uit 1992 waarop de locatie van de vijver met een rode driehoek is aangegeven (bron: www.watwaswaar.nl)

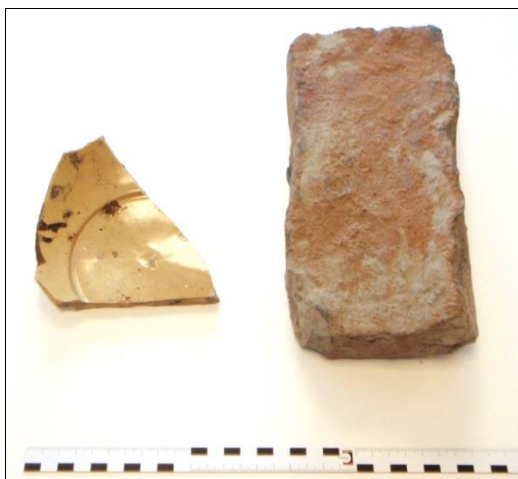
Afbeelding 14. Foto van de vondsten uit het zuidelijke deel van de westelijke funderingssleuf

Uit het zuidelijke deel van dezelfde funderingssleuf komt een kromgetrokken baksteen met de volgende afmetingen 25 x 12 x 5 cm die uit de 19^e eeuw stamt. Deze baksteen is tijdens het bakken door de hoge temperatuur kromgetrokken. Uit dit deel van de sleuf komt ook het modern geglazuurde aardewerk van een (moderne) bloempot (zie afbeelding 14). Omdat het vondstmateriaal modern tot submodern materiaal betreft stelt MUG Ingenieursbureau voor de vondsten af te stoten.
