**Archeologisch booronderzoek  
verkennende en karterende  
fase) ten behoeve van de  
persleiding Surhuisterveen -  
Kootstertille, gemeente  
Achtkarspelen (FR)**

opdrachtgever	Wetterskip Fryslân
datum	15 november 2012
projectleider	mevrouw drs. A. Spoelstra
projectnummer	92198512
status	definitief
ISSN-nummer	1875-5313
MUG-publicatie	2012-107

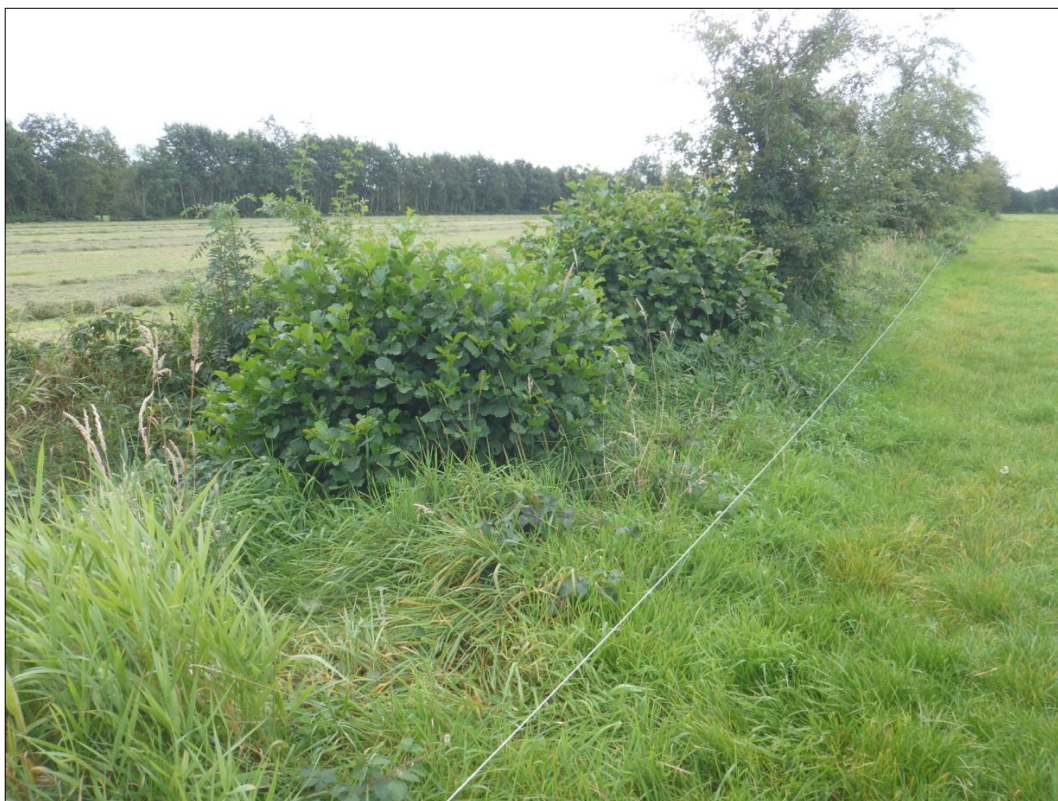
Afbeelding 2. Impressie van de onderzoekslocatie ten tijde van het veldwerk, gefotografeerd richting het noorden. Deze foto is genomen ter hoogte van boring 145 (zie bijlage 2)

De onderzoekslocaties zijn onderdeel van het agrarische buitengebied van gemeente Achtkarspelen en zijn in gebruik als grasland (zie afbeelding 2) en akker met maïs (locatie 4). Er was daarom geen oppervlaktekartering mogelijk.

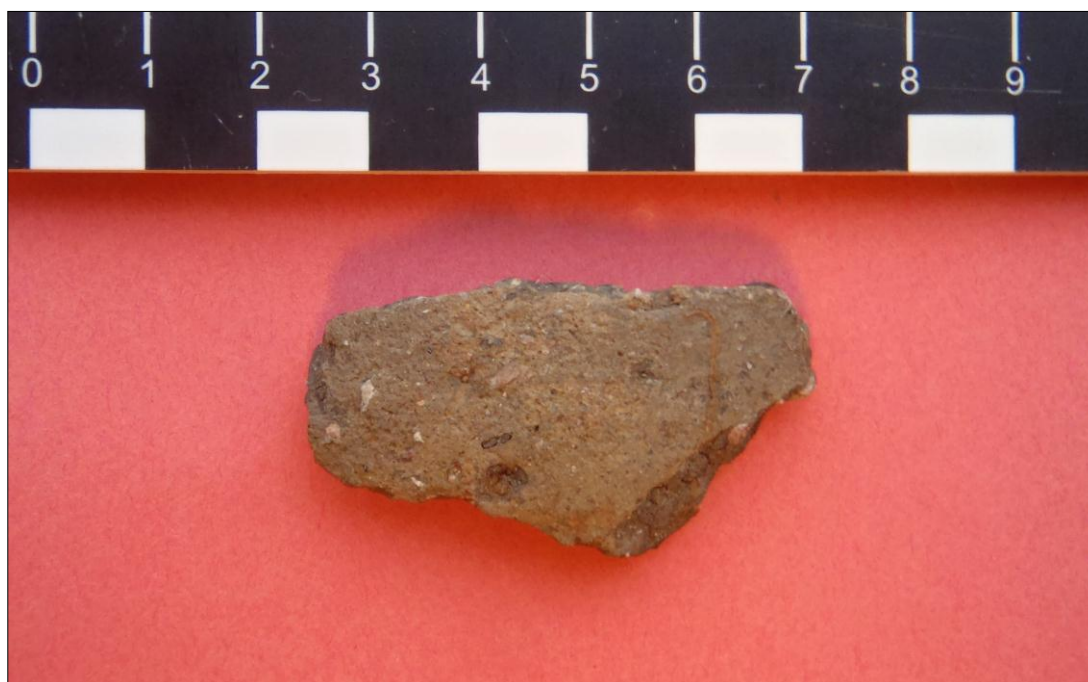
Afbeelding 6. Fragment handgevormd aardewerk, afkomstig uit boring 2, 55-70 cm-mv  
(maatverdeling in centimeters)

In boring 2 is tussen 55 en 70 cm-mv in de verstoorde overgangslaag tussen de humeuze bovengrond en de C-horizont een fragment handgevormd aardewerk aangetroffen. Het betreft een wandfragment met afmetingen van circa 5 cm bij 2,5 cm en een dikte van 0,5 cm. Het fragment is reducerend gebakken (donkergrijs), de buitenkant is geelroze (geoxideerd). Het baksel is gemagerd met grote kwartsfragmenten. Het baksel is vrij hard (afbeelding 6). Het fragment is als gevolg van het ontbreken van informatie over de vorm en grootte en het ontbreken van andere archeologische indicatoren in de omgeving niet nader te dateren dan de late ijzertijd tot en met de volle middeleeuwen (kogelpotaardewerk). Het feit dat het fragment afkomstig is uit een verstoorde laag doet vermoeden dat het fragment niet meer in situ ligt, dan wel van elders is aangevoerd bij het verbeteren van de veengronden met onder andere terpaarde.

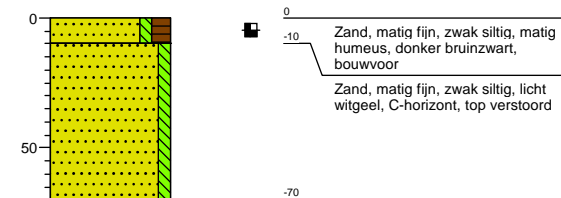
### Boring: 012

locatie 3, monster 10-30 cm
