Az Immaculata szobor

A pestistől való megszabadulás reményében 1739-ben a Szeplőtelen Szűz Fogantatása fogadalmi oszlopot állíttatott gróf Zichy Miklós. A pestis Zsámbékon 1939 őszéig tartott.

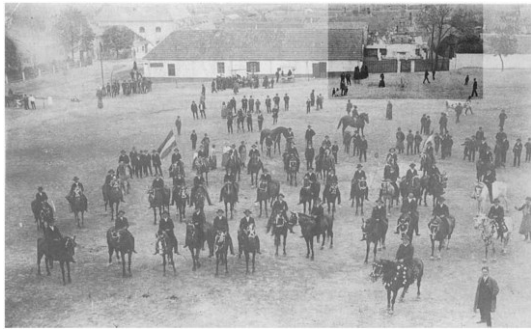
1. kép

Az első fotó 1925-ben készült az Immaculata emlékoszlopról. (1.kép) Az oszlop alsó talpazatát fehérre meszelték. Körben, a kerítés köoszlopai is frissen meszeltek. (2.kép)

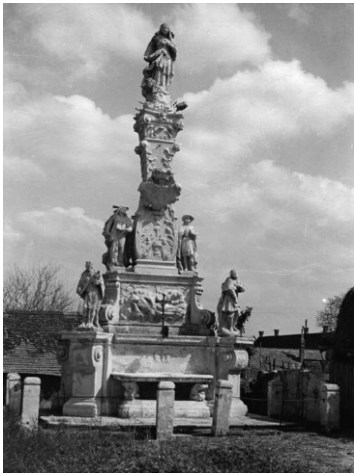
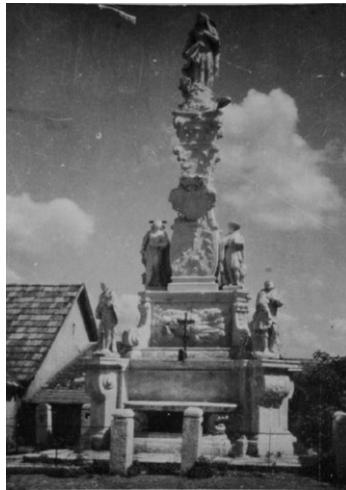
3. kép

A következő két (3., 4.kép) kép feltehetően az 1920-as, 1930-as években készülhetett. Itt jól látható Mária, és a négy szent alakja, és az oszlop közepén a Zichy-Berényi kettős címer.

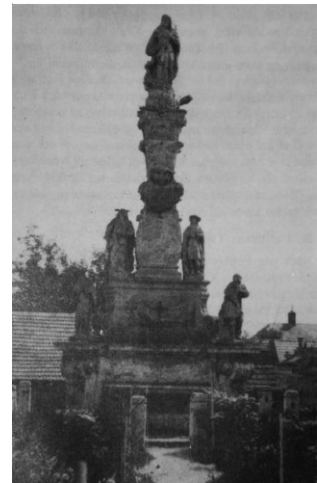
5. kép

A következő képet (5.kép) 1936-ban idősebb Deponte József fotográfus készítette. Itt is látható a négy szent alakja és Mária szobra.

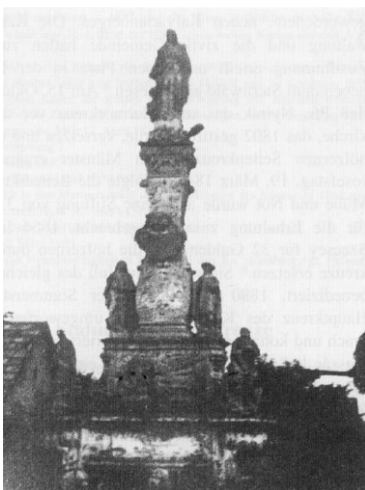
6. kép

Az 1940 körül készült képen (6.kép) megfigyelhető az emlékoszlop további pusztulása. Mária csillagokkal díszített glóriája eltűnt, Szent Anna szobrán a fénysugarak hiányoznak.

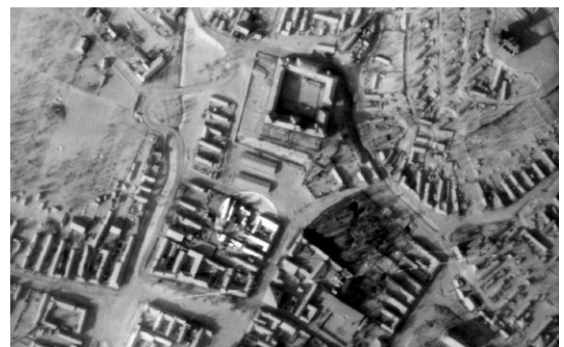
7.kép

(7.kép) Feltehetően a II. világháború alatt sérülhettek meg a szobrok (pl. Mária feje) és a címer.

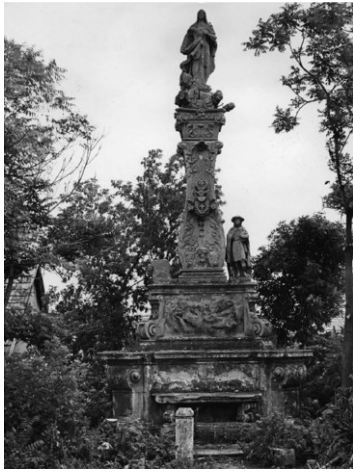
8. kép

Az 1955-ben készült fotón nagy változások figyelhetők meg, a Zichy-Berényi címert lecserélték a Zichy címerre. Mária fejét teljesen átfaragták. A szobrok közül csak Szent Vendel maradt meg, valamint Szent Anna torzója. (8.kép)

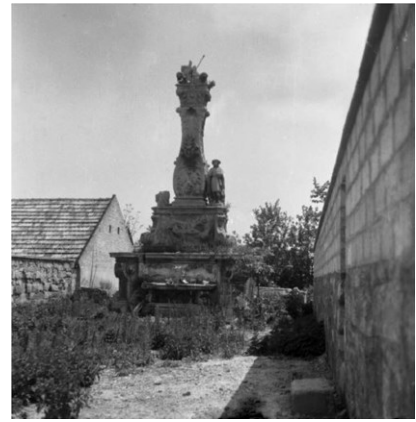
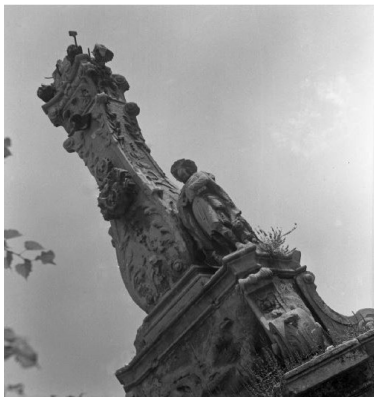
9. kép

Az 1963 és 1968 között készült felvételeken (9., 10.kép) már nem látható Mária szobra és a kerítés oszlopai is hiányoznak.

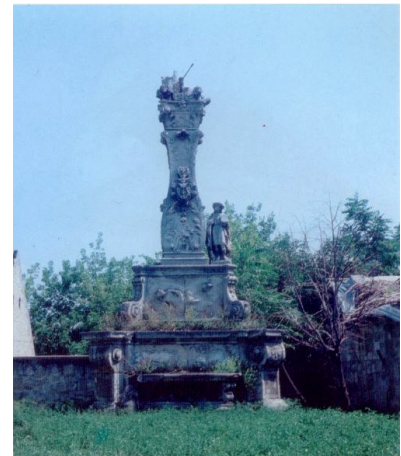
11. kép

1988-ban újra felmerült a restaurálás és áthelyezés gondolata, mely annyiban különbözött az 1927-es tervtől, hogy II. világháborús emlékművé alakították volna. Ez a terv sem valósult meg, viszont az emlékoszlop állapota tovább romlott. (11.kép)

Az emlékoszlop állapota meglehetősen rossz. A hét szoborból már csak Szent Vendel alakja maradt, rendkívül rossz állapotban van. Az oszlop tetején Mária alakja teljesen eltűnt és a domborművekből sem maradt semmi, egyedül Rozália domborművéből maradtak meg formák. Az emlékmű körüli kerítés oszlopai és összekötő vasai is eltűntek.
