STAATLICHE SCHLÖSSER,
BURGEN UND GÄRTEN SACHSEN
2004

JAHRBUCH
BAND 12

ERGEBNISSE BAUHISTORISCHER FORSCHUNGEN IN DER BURG MILDENSTEIN/LEISNIG

im Bereich von Vorder- und Mittelschloss

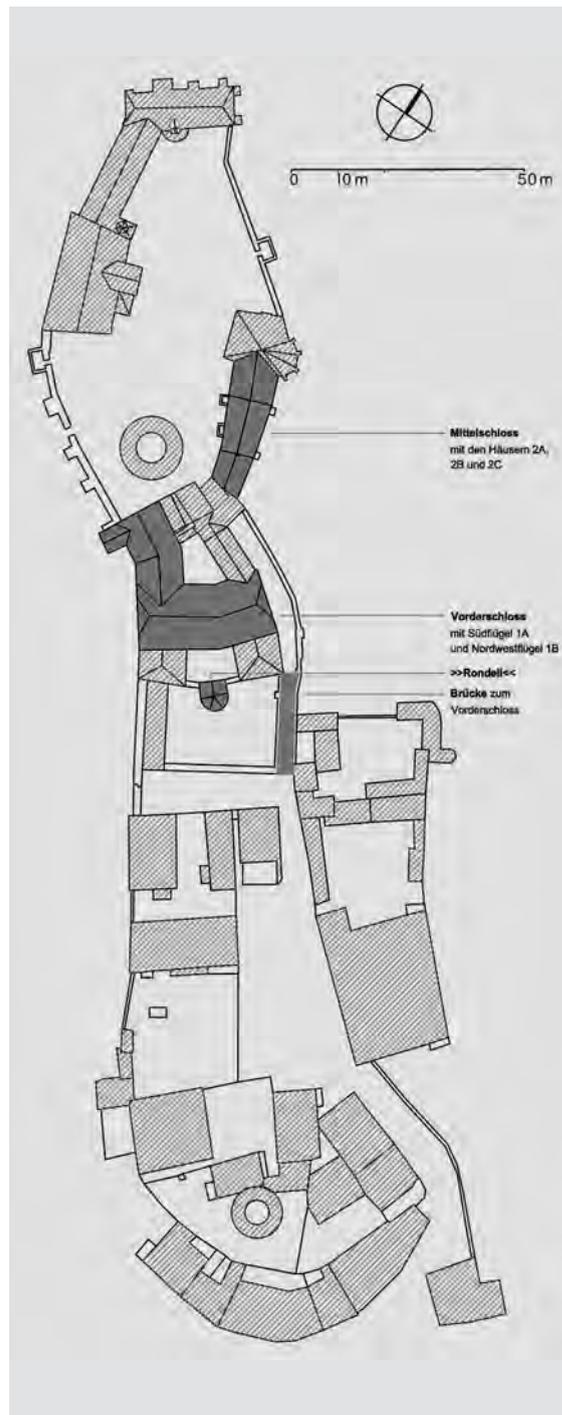
Abb. 1
Grundriss der Burg Mildenstein/Leisnig mit Burglehn und den untersuchten Bereichen (Füllgrau).

Der Beitrag knüpft an die Darlegungen über die bauhistorischen Untersuchungsergebnisse in der ehemaligen Vorburg der Burg Mildenstein/Leisnig, dem so genannten Burglehn, an.¹ In diesem Bereich konnten über den bekannten Forschungsstand hinaus bislang keine weiteren Ergebnisse erzielt werden. Weitgehend unveröffentlicht sind dagegen umfangreichere Forschungen, die Baukörper des Vorderschlusses und des Mittelschlusses erfassen. Einzelpublikationen zu ausgewählten Themen sind bekannt.² Ein von Heinrich Magirius verfasster Artikel zur Baugeschichte der Burgkapelle wird erwartet.³ Im Vorfeld und in Begleitung von Baumaßnahmen des Freistaates Sachsen wurden umfangreiche bauhistorische Untersuchungen am Gebäudebestand des Vorder- und Mittelschlusses veranlasst. Die archivalische Quellenlage ist reichhaltig und umfasst Bestände der Hauptstaatsarchive Thüringens (Weimar), Sachsens (Dresden) sowie des Staatsarchivs Leipzig mit wenigen Lücken seit dem ausgehenden 14. Jahrhundert. Der Fürsorge der in Leisnig eingesetzten markgräflich-kursächsischen Vögte und Amtmänner und einem schon frühzeitig gut funktionierendem Verwaltungsapparat ist es zu verdanken, dass einerseits ein beträchtlicher historisch fassbarer Baubestand erhalten ist, andererseits durch Verschriftlichung Bau- und Bauunterhaltsmaßnahmen – meist in Form von Rechnungen – überliefert sind (Abb. 1).⁴

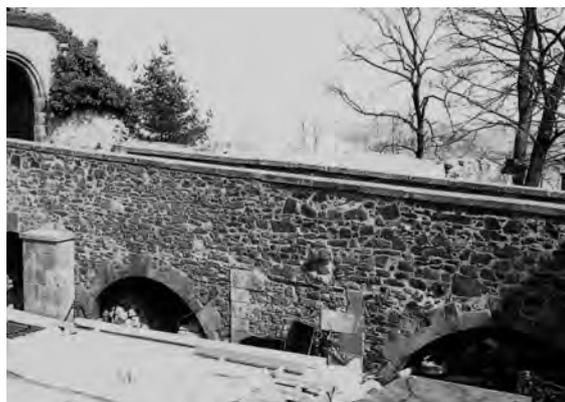
Abb. 3
Steinbrücke zum
Vorderschloss von Westen,
März 2005.

Die Steinbrücke (Abb. 3), welche das sog. Burglehn mit dem Vorderschloss verbindet, wurde bereits im Jahr 1995 durch die Arbeitsgemeinschaft Ch. Schaetz und D. Bönsch bauhistorisch untersucht und publiziert.⁵ Sie kamen zu folgender Interpretation: An der Brücke lassen sich vier verschiedene Bauphasen erkennen, von denen die jüngste das heutige Bild entscheidend prägt. Durch Bauinschrift und archivalisch belegt, wurde im Jahre 1722 (Phase 4) eine bestehende Holzkonstruktion (Phase 3) durch diese Steinbogenbrücke überbaut. Die vorhergehende Holzbrücke mit steinernen Pfeilern ließ sich zeitlich nicht präziser fassen, als zwischen dem 14. Jahrhundert und 1722. Die 2. Phase (Pfeiler zwischen 1. und 2. Brückenbogen) wird aufgrund der Oberflächenbearbeitung der Quader und ihrer Versetzttechnik

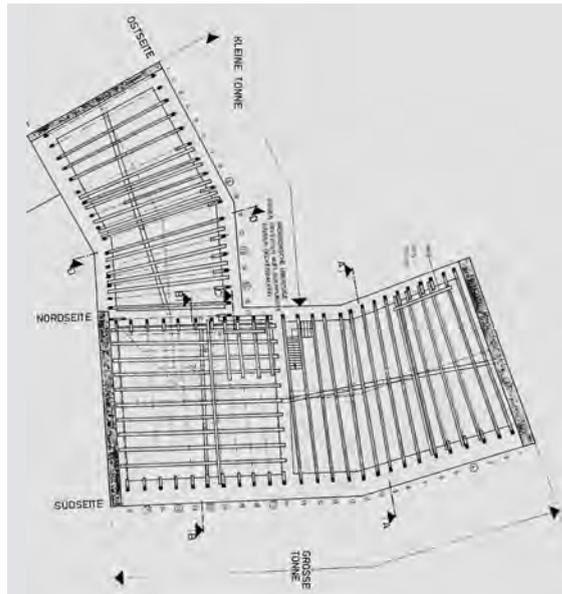
Abb. 4
Grundriss Dachgeschoss
Vorderschloss, Süd- und
Nordwestflügel.
(Prof. Dr. Kurt Milde,
Dr. Ing. Eberhardt Berndt,
Dipl.-Ing. Thomas Pohlack,
Technische Universität
Dresden.
Gutachten zur Sicherung
und Rekonstruktion des
historischen Dachstuhls über
dem Kornhaus der Burg
Mildenstein in Leisnig. Plan 1.
Dresden 1979.)

Jedoch muss das auf den ersten Blick so homogen auf dem Südflügel 1 A ruhende Dachwerk ebenfalls in zwei bauchronologische Abschnitte untergliedert werden (Abb. 4). Mehrere Unregelmäßigkeiten im Abbund deuten auf Reparaturen oder gar sekundären Abbund einzelner Gespärre hin. Von Westen sind 15 Gespärre fortlaufend nummeriert, von Osten elf. Die Zäsur findet im Bereich des Gebäudeknicks des Südflügels statt. An den Gespärren 1 und 2 von West sowie 5 von Ost sind keine Abbundzeichen nachweisbar. Und die südlichen Gespärreteile des Abbundes 4 von Ost sind mit Abbundnummer 3 gekennzeichnet. Eine Reparatur mit Austausch kann hier vermutet werden. Die Gespärre des westlichen Dachwerkes sind von Westen her aufgeblattet, die des östlichen von Osten her. Ausnahme bilden die Gespärre 7 von West und 5 von Ost. Hier wechselt die Aufblattungsseite.

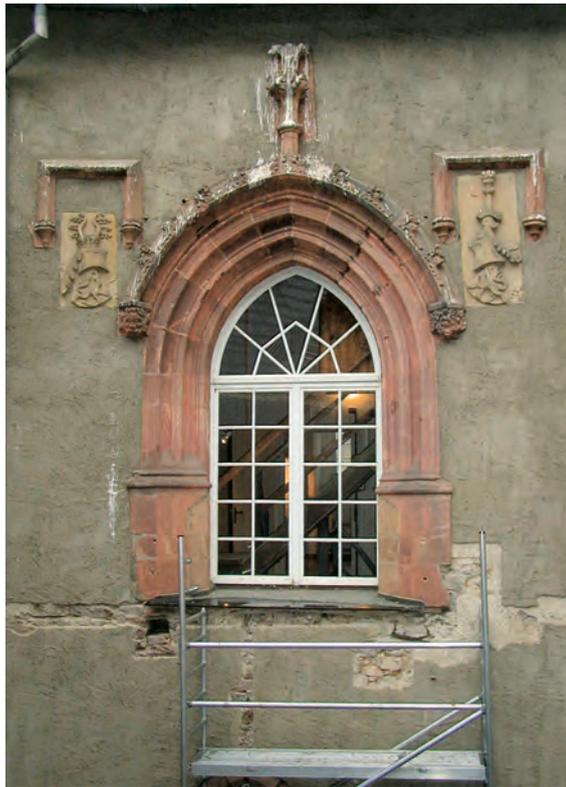
Abb. 5
Vorderschloss Südflügel,
Nordfassade, gotisches
Portal im 2. Obergeschoss,
2000.

Weitere Untersuchungen beschäftigten sich mit dem heute als Fenster genutzten großen Portal in der Nordfassade des Vorderschloss-Südflügels (Abb. 5). Der Ver-

satzmörtel des Portals ist mit dem des umliegenden Mauerwerkes identisch und der Flächenputz des 14. Jahrhunderts reicht bis an das Portalgewände heran. Über dem Verputz des 14. Jahrhunderts folgt ein Fassadenputz, der sicherlich mit der Errichtung des Nord-Ostflügels (1 E) im Jahre 1677 in Zusammenhang steht. Bei kürzlich abgeschlossenen dringend notwendigen Konservierungsarbeiten am Steinmaterial, besonders der plastischen Auskragungen der Wappenreliefs, wurde als Naturstein eine gelbliche Charge Rochlitzer Porphyrtuffs festgestellt. Die in der Unterschneidung des Reliefs sichtbaren roten Farbreste lassen sich als eine rote »Steinfarbe« auch auf den Werkstücken der Portalarchitektur und auf den Resten der vermutlichen Erstverfugung des Portals feststellen. Das unterschiedliche Steinmaterial der Wappenreliefs und der Portalarchitektur wurde damit gestalterisch vereinheitlicht. Spuren einer Polychromie der Wappenreliefs waren nicht erkennbar. S. Baudisch hatte festgestellt, dass die Wappenreliefs zwischen 1415 und 1423 gefertigt sein müssen.¹⁹ Demzufolge können sie nicht baueinheitlich sein. Eine endgültige Bestätigung dieser These anhand heraldischer Herleitung könnte die erwartete Bauuntersuchung bei der geplanten Abnahme des Fassadenputzes im Innenhof des Vorderschlusses auch aus restauratorischer Sicht erbringen.

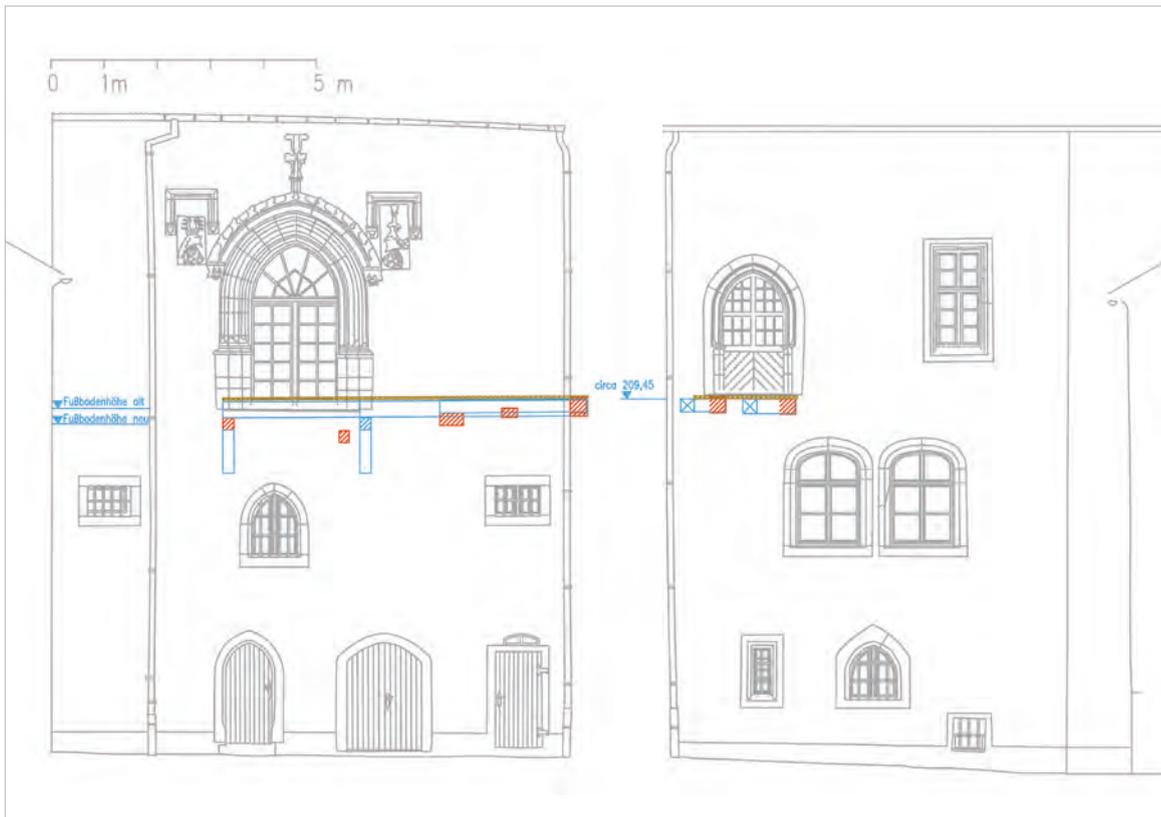
Abb. 6
Vorderschloss Südflügel,
Nordfassade; Nordwestflügel,
Ostfassade: Rekonstruktion
der Galerie, 2000.

Die derzeitige Haupteinschließung des Südflügels erfolgt über eine Tür zum Treppenhaus des 19. Jahrhunderts. An der Stelle der heutigen Tür befand sich laut Plänen von Cornelius Gurlitt wahrscheinlich ein kleines Rechteckfenster analog dem, wie es im Erdgeschoss des Nordwestflügels vorhanden ist. Die Zugangstür des ausgehenden 14. Jahrhunderts zum Erdgeschoss des Südflügels stellt das noch heute erhaltene, östlich daneben befindliche kleine Portal zum heutigen Raum 1A/1.7 dar. Derartige Portale befanden bzw. befinden sich, heute vermauert oder zu Fenstern umgearbeitet, zu Raum 1B/1.6 im Erdgeschoss des Nordwestflügels, zu Raum 1A/2.7 und Raum 1A/2.5 im 1. Obergeschoss des Südflügels. Sicherlich war ein solches Portal auch im Bereich der heute barocken Fenster des Raumes 1B/2.1 im Nordwestflügel vorhanden. Reichelt & Gille deuten das heutige, in sekundärem Verbau befindliche Verbindungsportal zwischen Saal II und III aufgrund von dessen Verwitterungsspuren und Maßen als ehemaliges Zugangportal zum heutigen Raum 1A/2.7 aus Richtung einer wahrscheinlich außen vorgelagerten Galerie.

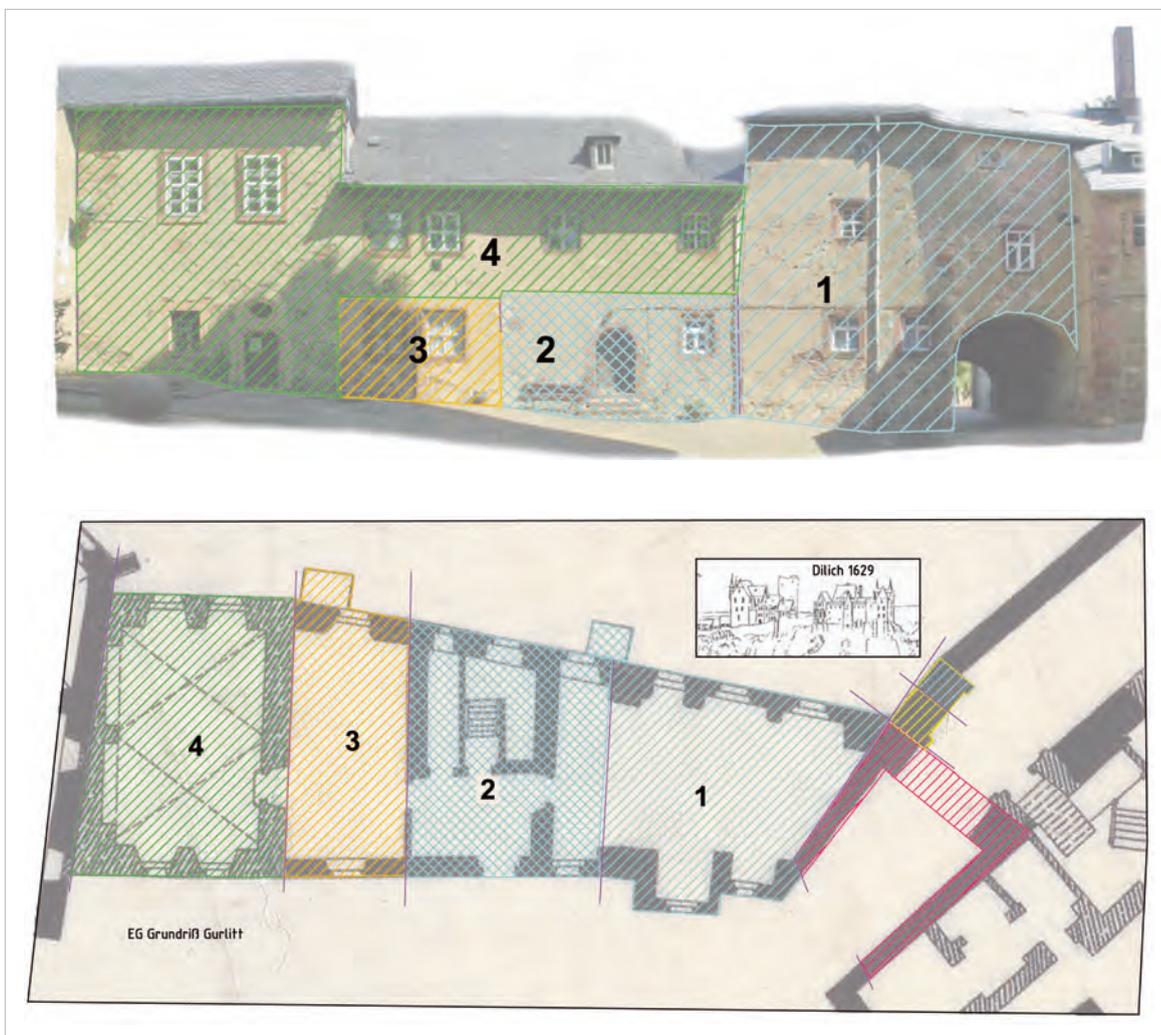
Abb. 7
Mittelschloss, Westfassade
und Grundriss Erdgeschoss
mit Darstellung
der Bauphasen, 2003.

romanische Bauphase

Bauphase des 14. bzw. frühen
15. Jahrhunderts

Bauphase vor 1629 (Dilich),
jedoch nach dem schräg schraf-
fierten blauen Gebäudeteil (2A)
rechts daneben. (Dendro einer
Stuhlsäule im Dachwerk über
diesem Gebäude erbrachte eine
Datierung von 1586 – Waldkante)

Bauphase 1695 – 96
(L./A. Leisn./Nr.: 764)

Bauphase zwischen 1629 und
1695 (Dendro einer mittigen
Stuhlsäule des zu diesem
Gebäude gehörenden Dachwerks
in das Jahr 1668 – Waldkante)

Die Gebäudegruppe des so genannten Mittelschlusses erstreckt sich ab dem Torhaus 1F mit Haus 2A über die Häuser 2B, und 2C bis an die Kapelle (Abb. 7). Dabei stellt das Haus 2A als das ehemalige Vogteigebäude aus dem Jahr 1452 den ältesten Bestand dar.²⁷ Nachfolgend entstand das Haus 2B. Die Zeichnung W. Dilichs zeigt dieses Gebäude als einen eingeschossigen Bau. Das Erdgeschoss dieses Hauses bildet heute die südliche Hälfte des Erdgeschosses des Hauses 2B. Die nördliche Hälfte stammt aus der Zeit zwischen 1630 und 1695. Die Baulücke in Dilichs Zeichnung zwischen Haus 2B und gotischer Kapelle wurde durch das Haus 2C 1695/96 geschlossen,²⁸ zwischen 1735 und 1740 noch als neues Gebäude zwischen der Kommissionsstube und der Kapelle bezeichnet.²⁹

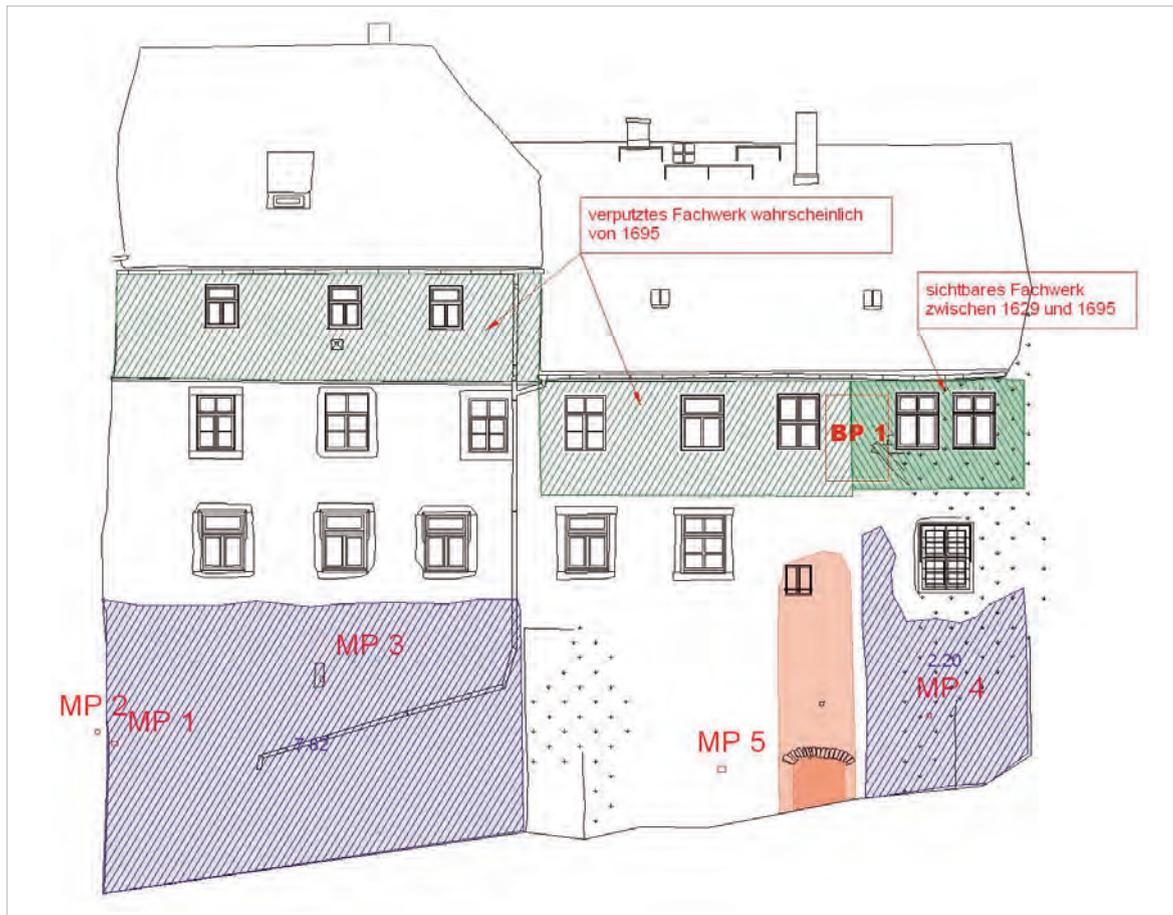
Abb. 8
Mittelschloss Aufriss
Ostfassade mit Eintragungen
zu Mauerwerksstruktur
und Baualter, 2003.

An den Ostfassaden der Gebäude 2A (2. Obergeschoss) und 2B (1. Obergeschoss) ließen sich verdeckte Fachwerkkonstruktionen feststellen (Abb. 8). Wahrscheinlich seit der Bauphase 1695/96 ist das Fachwerk durch Putz überdeckt, wobei der Hauptteil des Fachwerkes konstruktiv von vornherein auf Verputz angelegt worden war. Die Backsteinausfachungen kragen bei beiden Fachwerken über die Außenflächen hinaus. Auf die Fachwerkhölzer waren Biberschwanz-Dachziegel aufgenagelt. Das gesamte Fachwerk wurde überputzt. Eine Ausnahme bildet das nördliche Drittel der Ostfassade des 2. Obergeschosses von Haus 2B. Dieses Fachwerk war ursprünglich sichtbar, was einerseits die bündige Ausfachung mit Resten des Gefachverputzes belegt, andererseits zeigen die Fachwerkhölzer eine starke Abwitterung. Mit der Entstehung des südlichen Fachwerkes an Haus 2B und des Fachwerkes an Haus 2A wurde dieses Sichtfachwerk abgedeckt. Ob auch die Vorgängerkonstruktionen des abgedeckten Fachwerkes der Häuser 2A und B auf Sicht angelegt waren, lässt sich nicht mehr klären (Abb. 10).

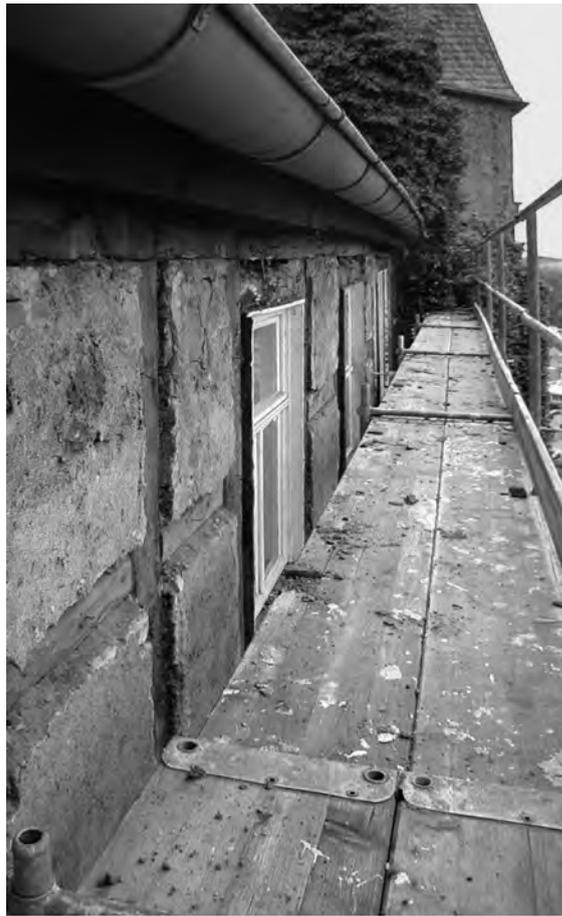
Abb. 10
Mittelschloss,
Ostfassade, Fachwerk im
2. Obergeschoss, 2003.
