GÖTEBORGS STADSMUSEUM

Bohuslän
Orust östra hd
Långelanda sn 60
Håtors gård

Restaurering av dörs

Göteborgs stadsmuseum
Arkeologisk arkivrapport

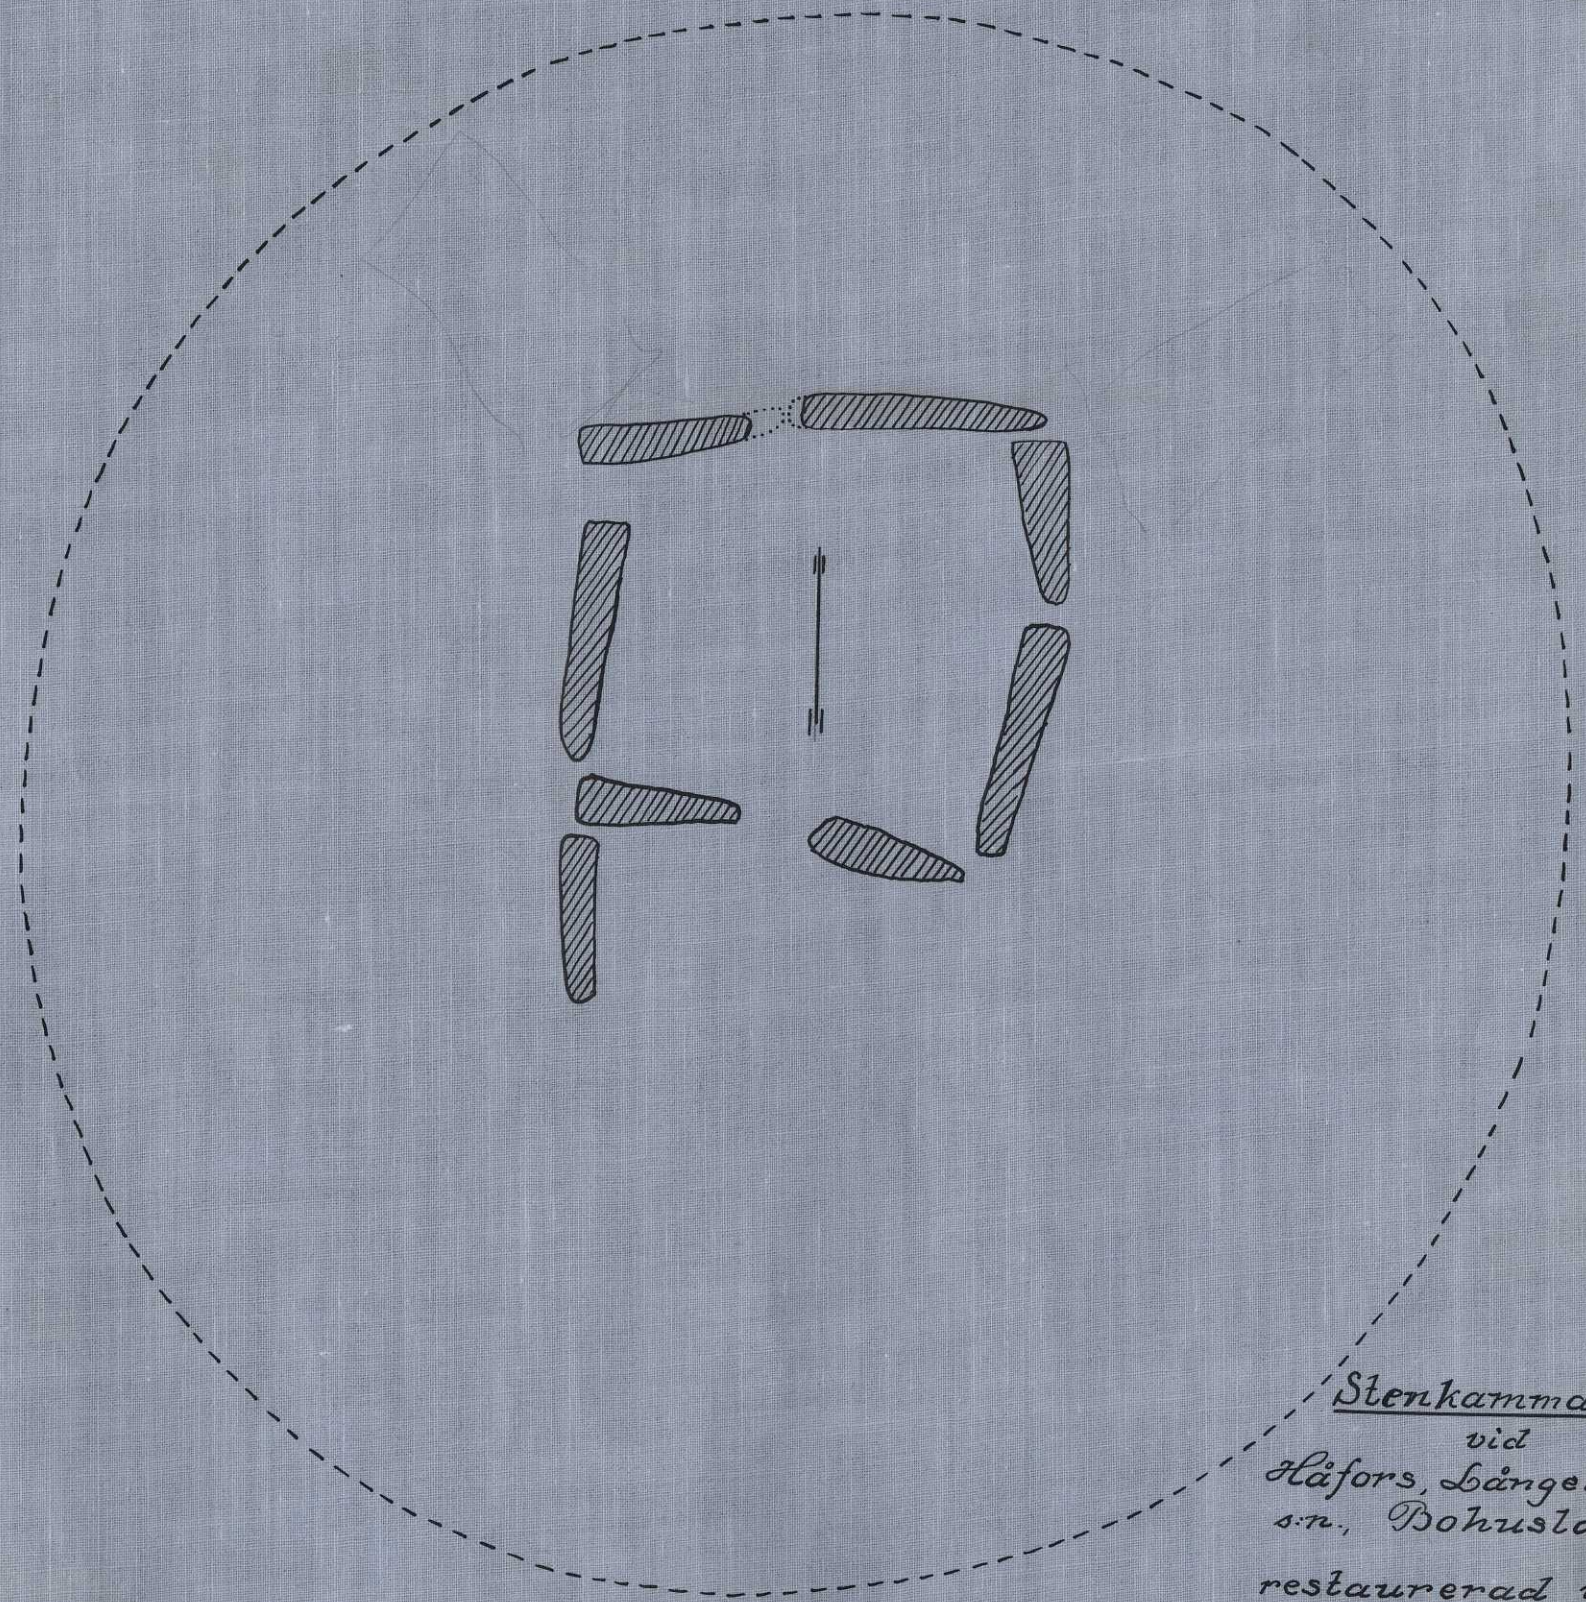
Stenkammargrav
vid
Håfors, Långelanda
s:n., Bohuslän.
restaurerad 1930
av
N. Niklasson.
Skala 1:40

Nr. 5, som stod i det närmaste upprätt, lämnades helt orubbad och står sålunda på samma sätt, som den befanns före restaureringen.

Nr. 4, som var något framåtlutande, rätades upp i lodrätt ställning med bibehållande av underkantens läge.

På samma sätt förfors med hållen nr. 2; under arbetet med denna råkade ett stort stycke i övre högra hörnet (inifrån graven sett) springa loss utefter en redan befintlig spricka. Stycket fastsattes sedermera på sin ursprungliga plats med två starka järnkrampor.

Hållen nr. 7 låg på kant med fotändan snett inåt och toppen utanför graven; den restes först i upprättstående ställning och vreds sedan ~~ett~~^{ungefär} åttendedels varv tillbaka kring det undre högra hörnet (inifrån graven sett), så att den kom att stå i huvudsak parallellt med nr. 4.

Hållen nr. 6 låg även kullvräkt snett inåt graven. Sedan den blivit upprest på samma sätt som nr. 7 vreds den tillbaka kring undre vänstra hörnet (inifrån graven sett), som sålunda förblev orubbad, tills den kom i ungefär rak linje med nr. 5. Härigenom kom den även att bilda rät vinkel med nr 7. Sedan den blivit rest, visade det sig, att ett halvrunt "gavelhål" var uthugget i den före resandet nedåt liggande kanten.

Hållen nr. 8 restes endast rätt upp med bibehållande av hela underkanten i ursprungligt läge.

~~Hållarna nr. 1 och 3.~~ Sedan sålunda hållarna 5, 4, 6, 7 och 8 blivit resta återstodo tvenne betydande luckor i den slutna omkretsen. Emellertid lågo vid ~~foten~~^{basen} av den graven omgivande högen och ungefär rakt utanför eller nedanför de nämnda luckorna de två av Ekhoff omtalade hållarna. Bredden på dessa hållar visade sig ~~också~~ stämma ganska väl överens med avståndet mel-

På grund härav lät jag inpassa dem på sina av mig antagna ursprungliga platser.

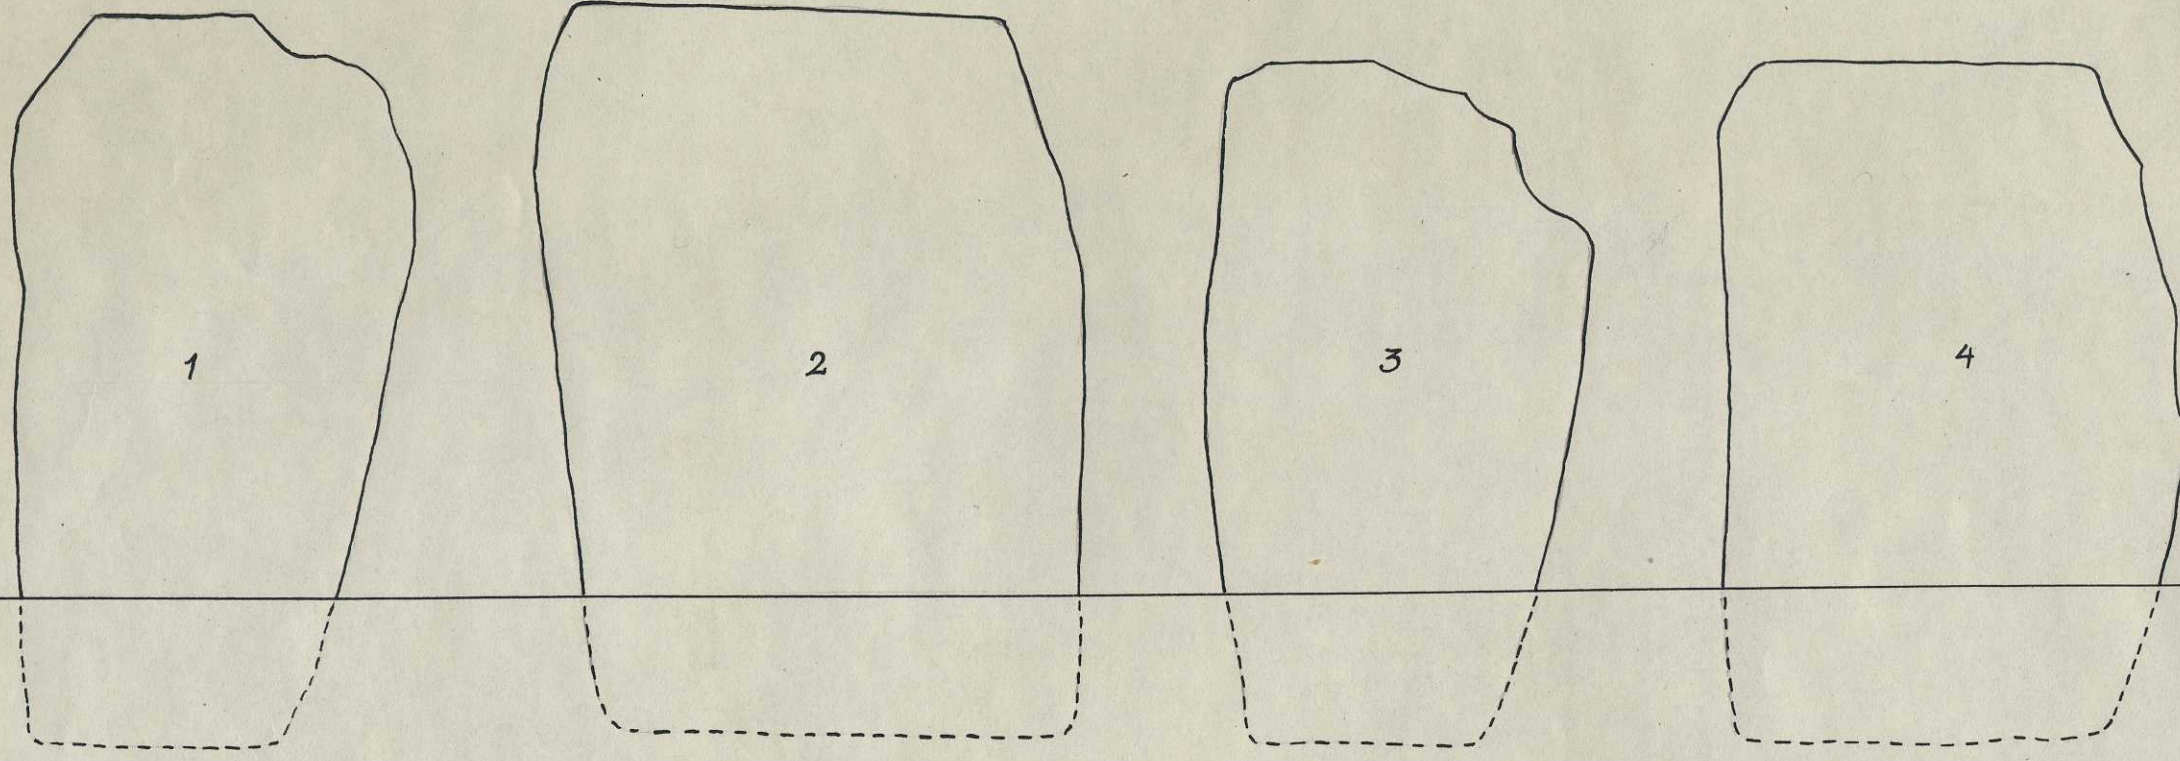
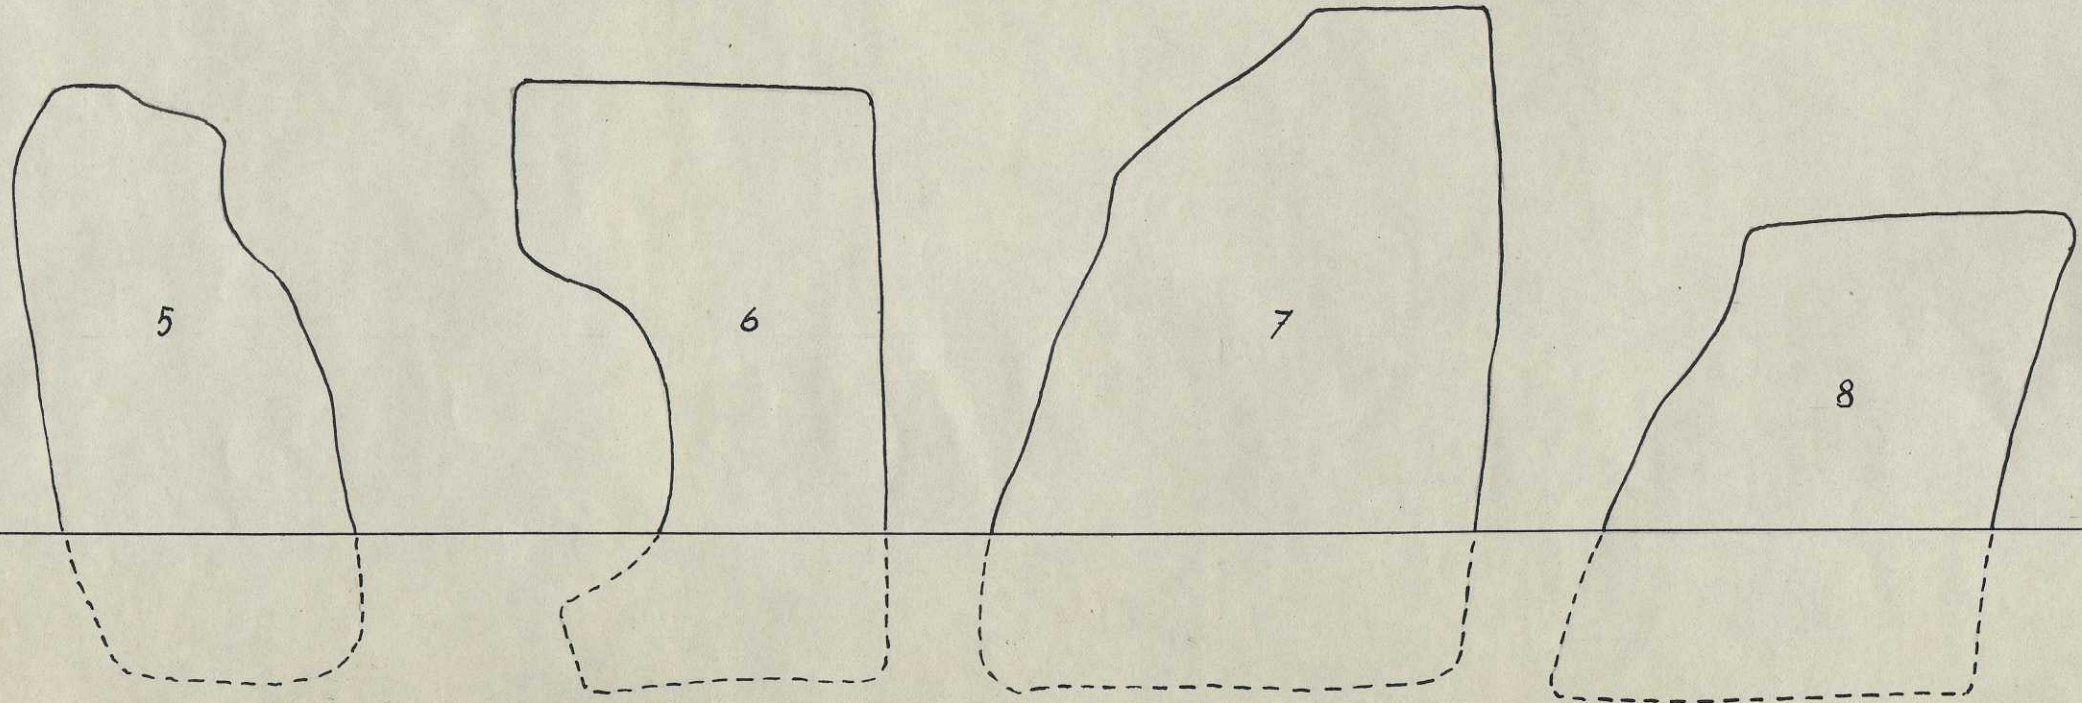
Stenrummargrav vid Hägers-Längelands, Längelands s. n., Bohle.
 Väggväggarms form och storlek, sedda inifrån graven. Skala 1:20. N. Vikarsson 1920.

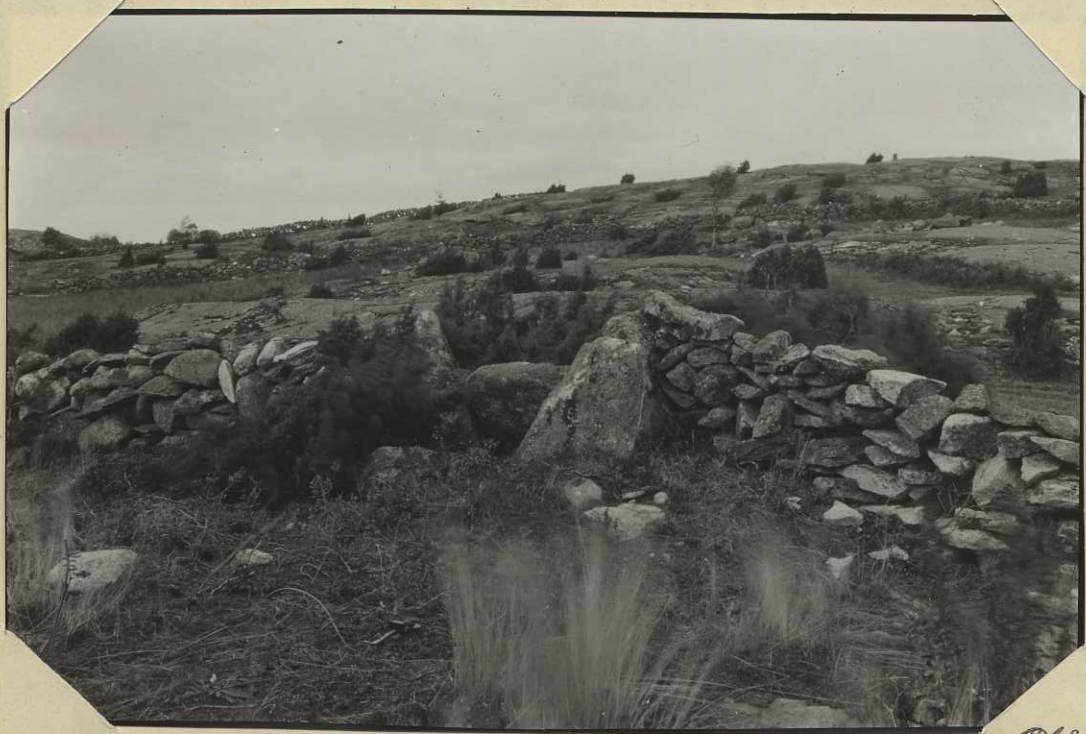
Bild 1. Före restaureringen. Från PPO. Plåt n:o 560.
Foto. N. Niklasson 1929.

Den av Ekhoff gjorda beskrivningen stämmer i huvudsak överens med gravens utseende före den nu utförda restaureringen, likväl med den skillnaden, att väggstenarna nu voro starkt lutande inåt graven samt att de vid högens norra och nordöstra kant befintliga hällarna voro helt liggande. Gravens

utseende före restaureringen framgår av bilderna 1-4.

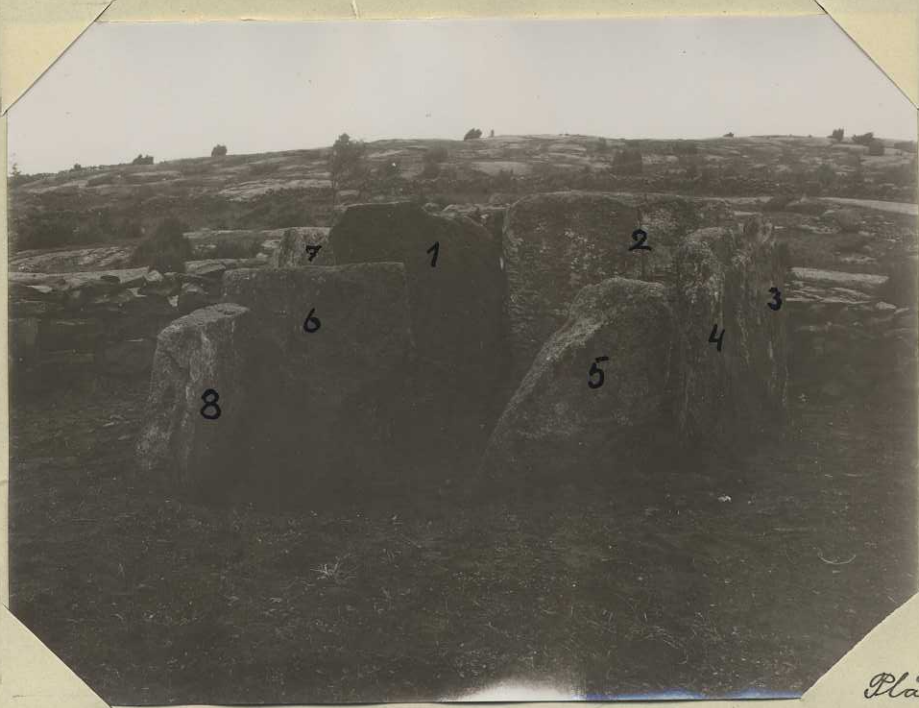
Bild 5. Efter restaureringen Från S.O.
Foto. N. Niklasson 1930

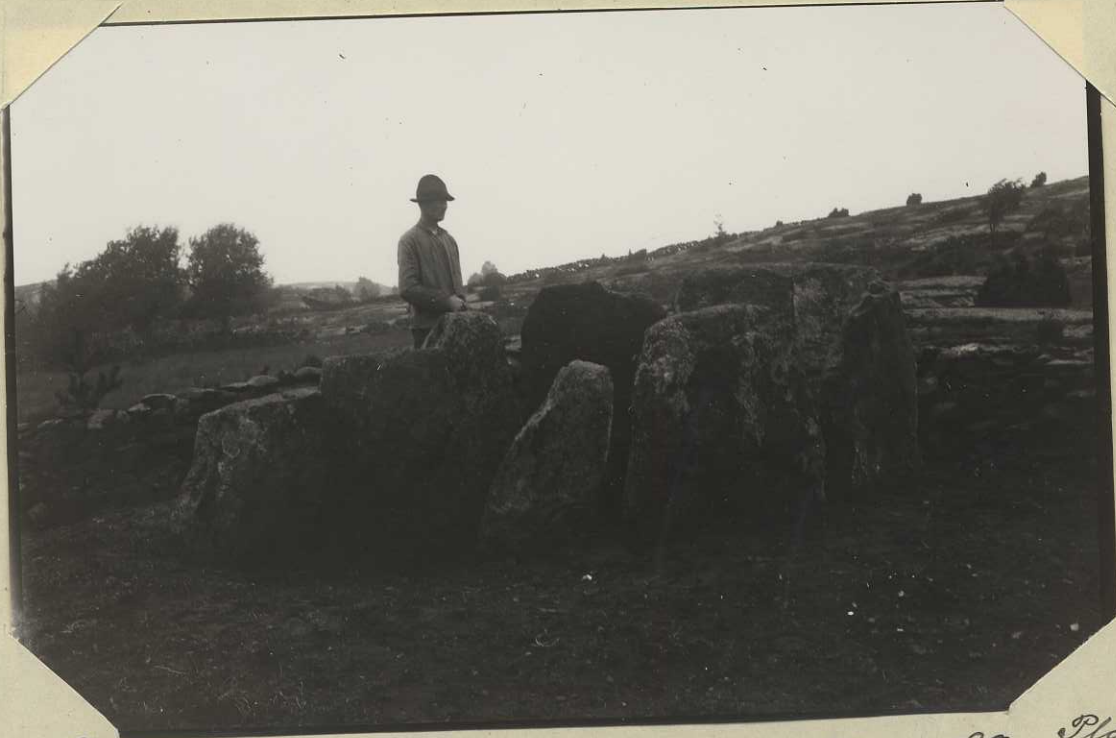
Bild 6. Efter restaureringen. Från S.O.
Foto. N. Niklasson 1930.

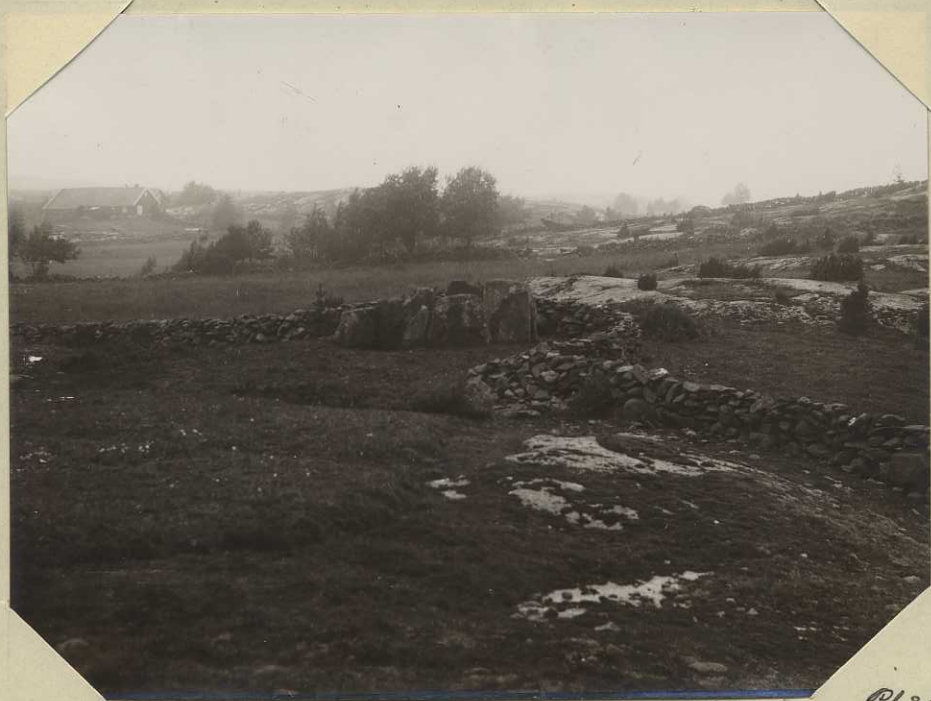
Bild 7. Efter restaureringen. Från S.O.
Foto. N. Niklasson 1930.

Efter arbetets avslutande lades gärdesgården ut i en vid båge åt norr in på Håfors marker (foto nr. 7), och det är ägaren till Långelanda gård avsikt att på samma sätt lägga ut gärdesgården åt söder in på Långelanda ägor.
