Arkeologisk rapport från Göteborgs Stadsmuseum 2016:19

Undersökning: Schaktningsövervakning

Landskap	Västergötland
Socken/Stad	Göteborg
Fornlämningsnummer	Göteborg 216
Fastighet/kvarter	Inom Vallgraven 2:1, Hotel Royal
Fornlämningstyp	Stadsbefästning
Undersökningsår	2016
Typ av undersökning	Arkeologisk undersökning i form av schaktningsövervakning
Dokumentationsmaterial	GSMS:160027
Materiallista bifogas	nej
Datering	-
<p>Beskrivning:</p> <p>I samband med en analys av rustbäddar inför grundförstärkning gjordes fyra provgropar inom fastigheten. Groparna var ca 1x1 meter och grävdes ner till rustbäddens underkant, cirka 0,5-0,8 meter under golvnivå. Aktuellt undersökningsområde ligger på det gamla fästningsområdet inom staden. Schakt 1 och 2 var sannolikt placerade ovan bastion Carolus nonus Rex södra kassefatt. Endast yngre raseringslager och utjämningslager berördes. Inga lämningar hörande till befästningen påträffades i schakten. Fornlämningen ligger kvar inom aktuellt område.</p>	
<p>Resultaten har publicerats i:</p> <p>Denna rapport</p>

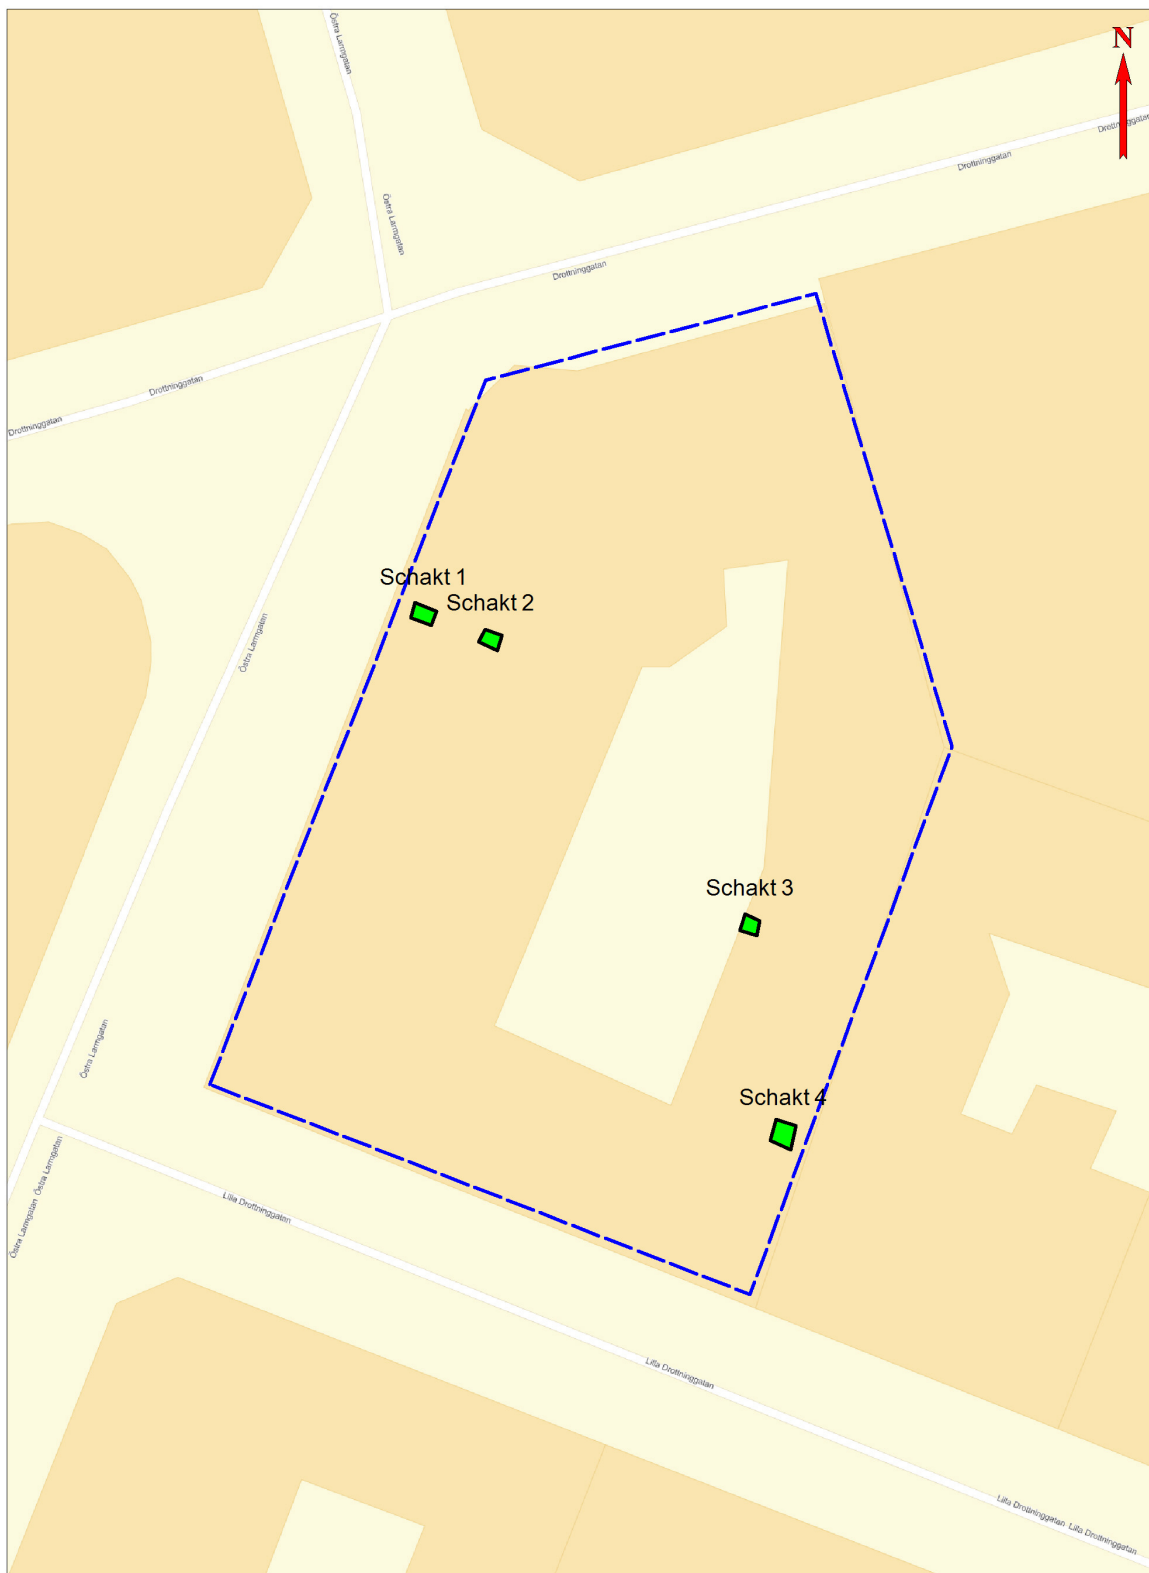
Figur 1. Översikt över aktuell fastighet med grävda provschakt i samband med grundförstärkningens förarbete.

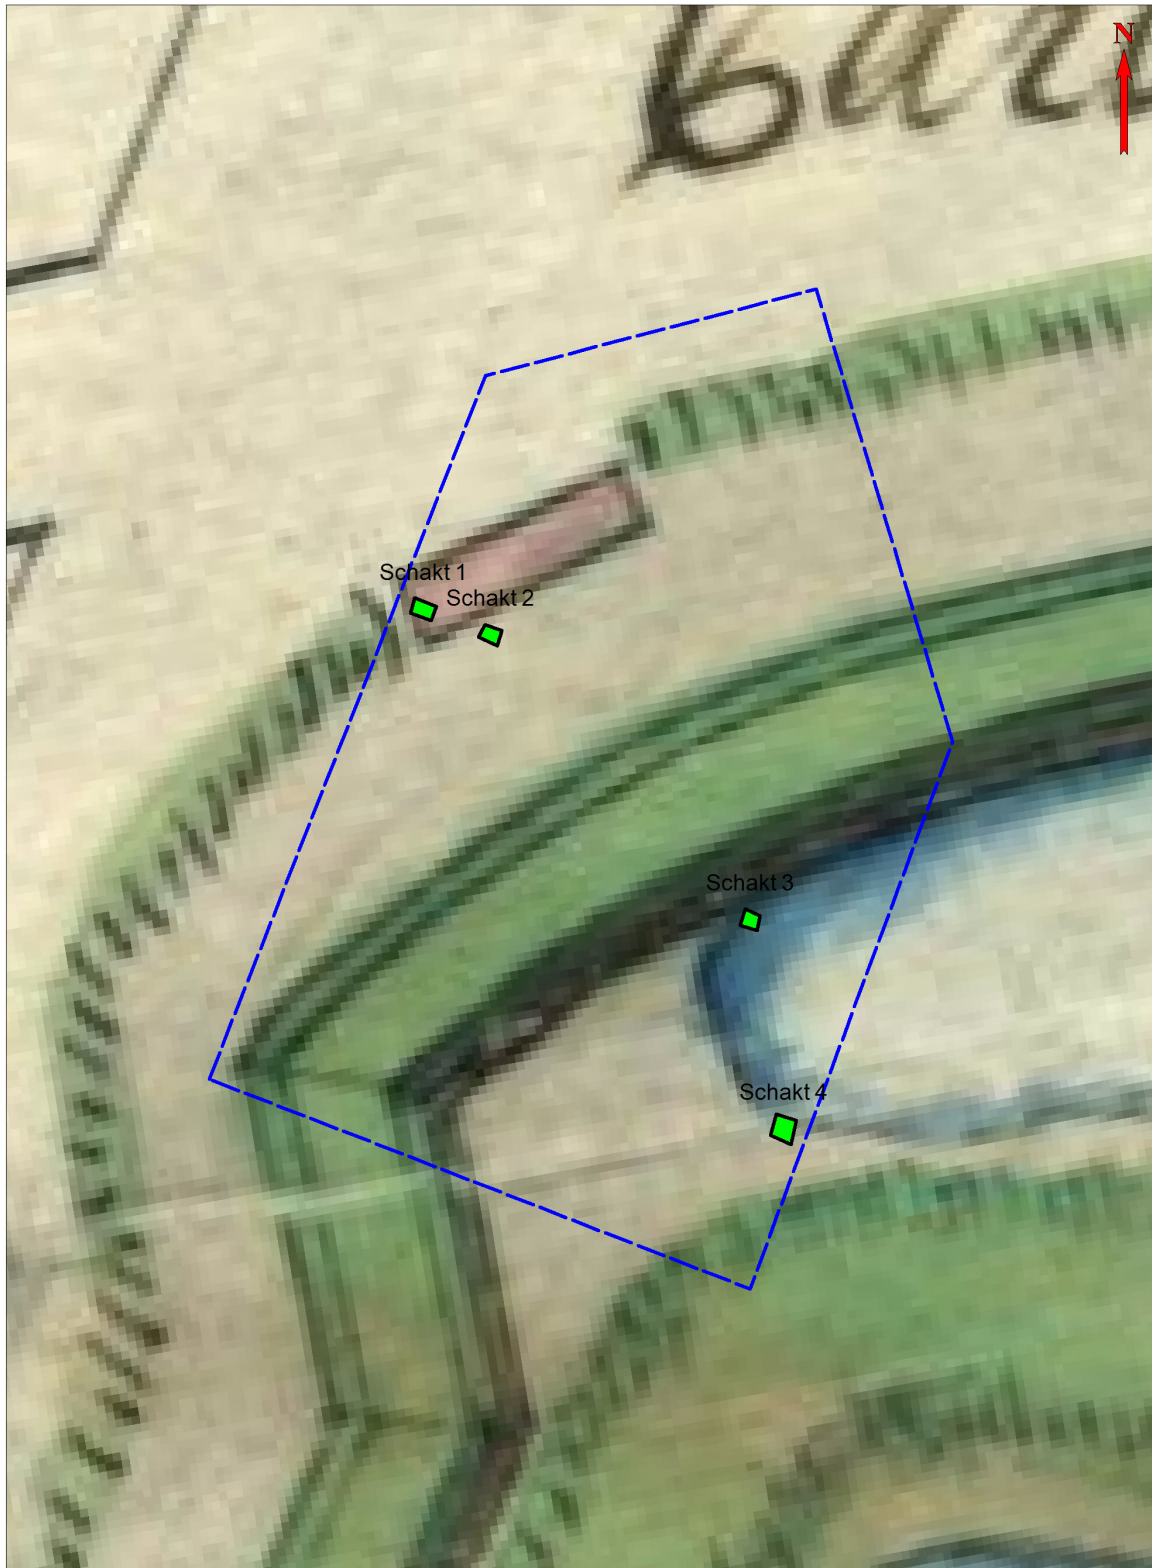
Figur 2. Provschakt inlagda på rektifierad karta från 1795. Schakt 1 och två var sannolikt belägna direkt ovan bastion Carolus nonus Rex södra kasse matt.

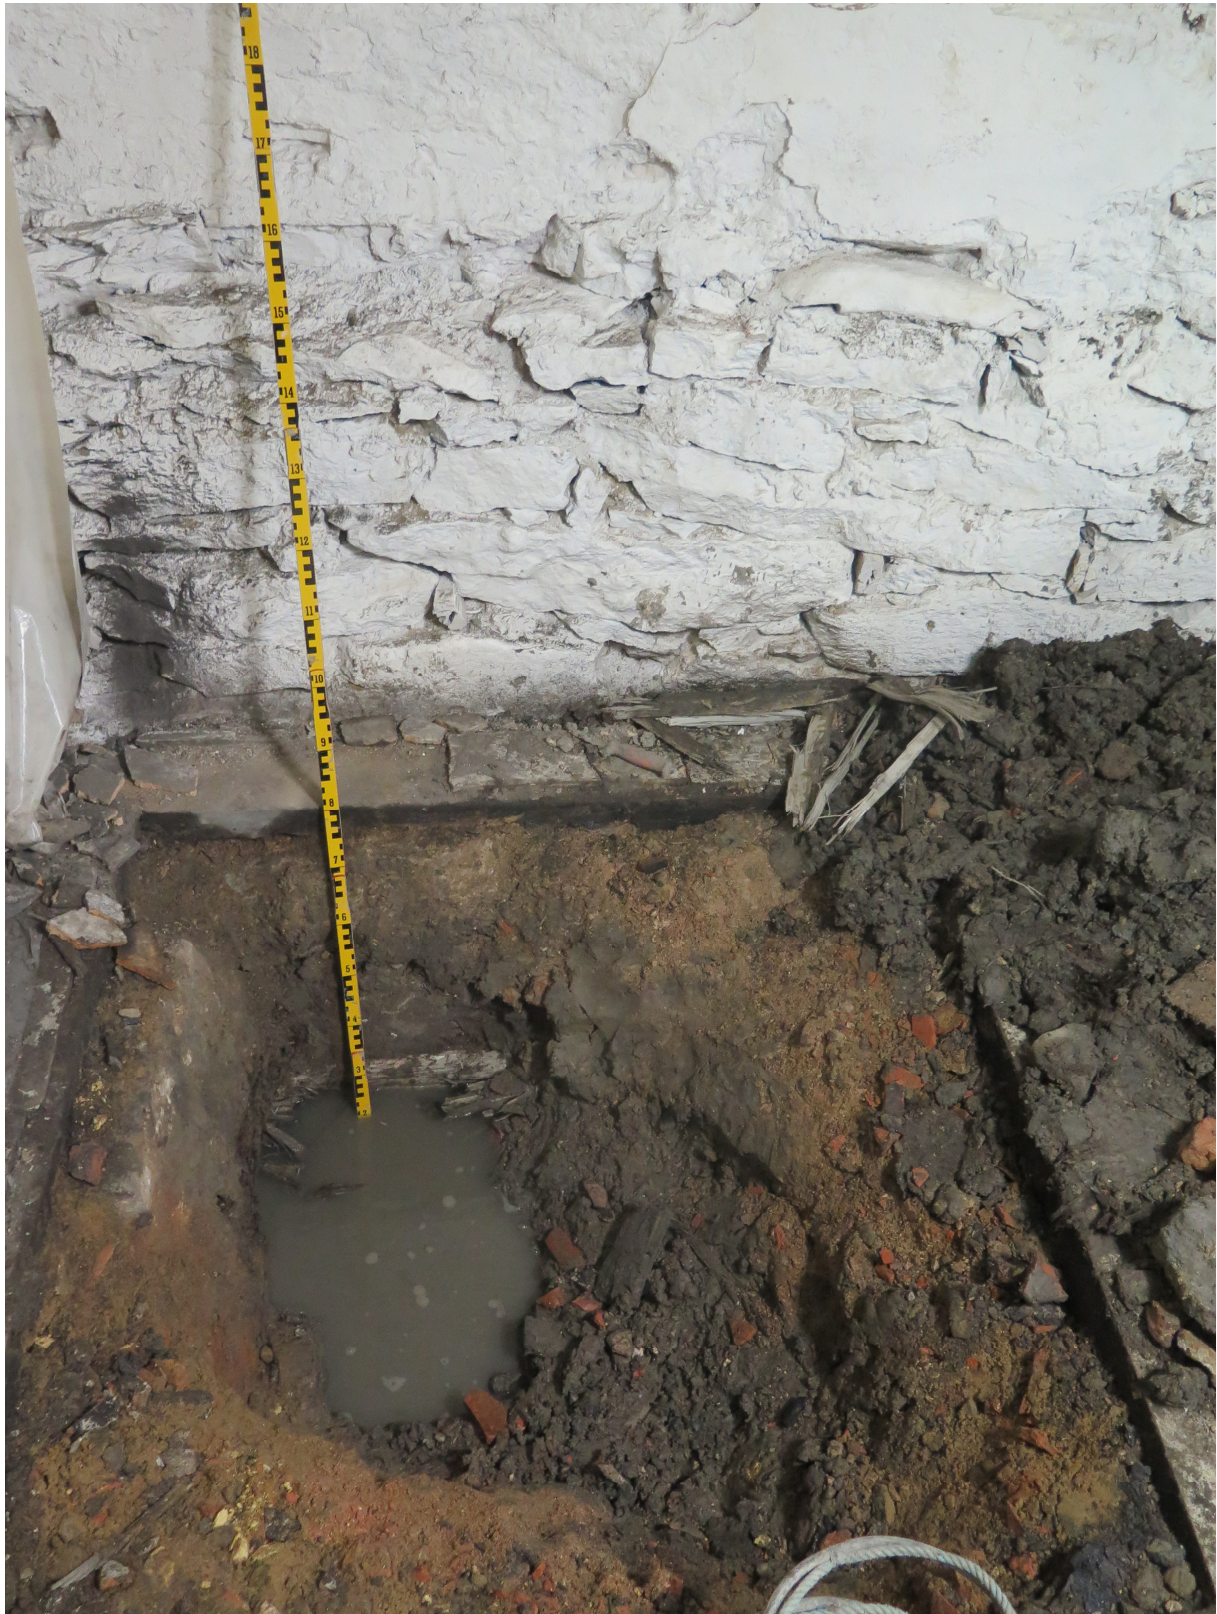
Figur 3. Översikt över schakt 1 där raseringsmassorna under nuvarande golv syns tydligt. Vid måttstockens bas syns rustbädd till befintlig byggnad. Foto mot väster.

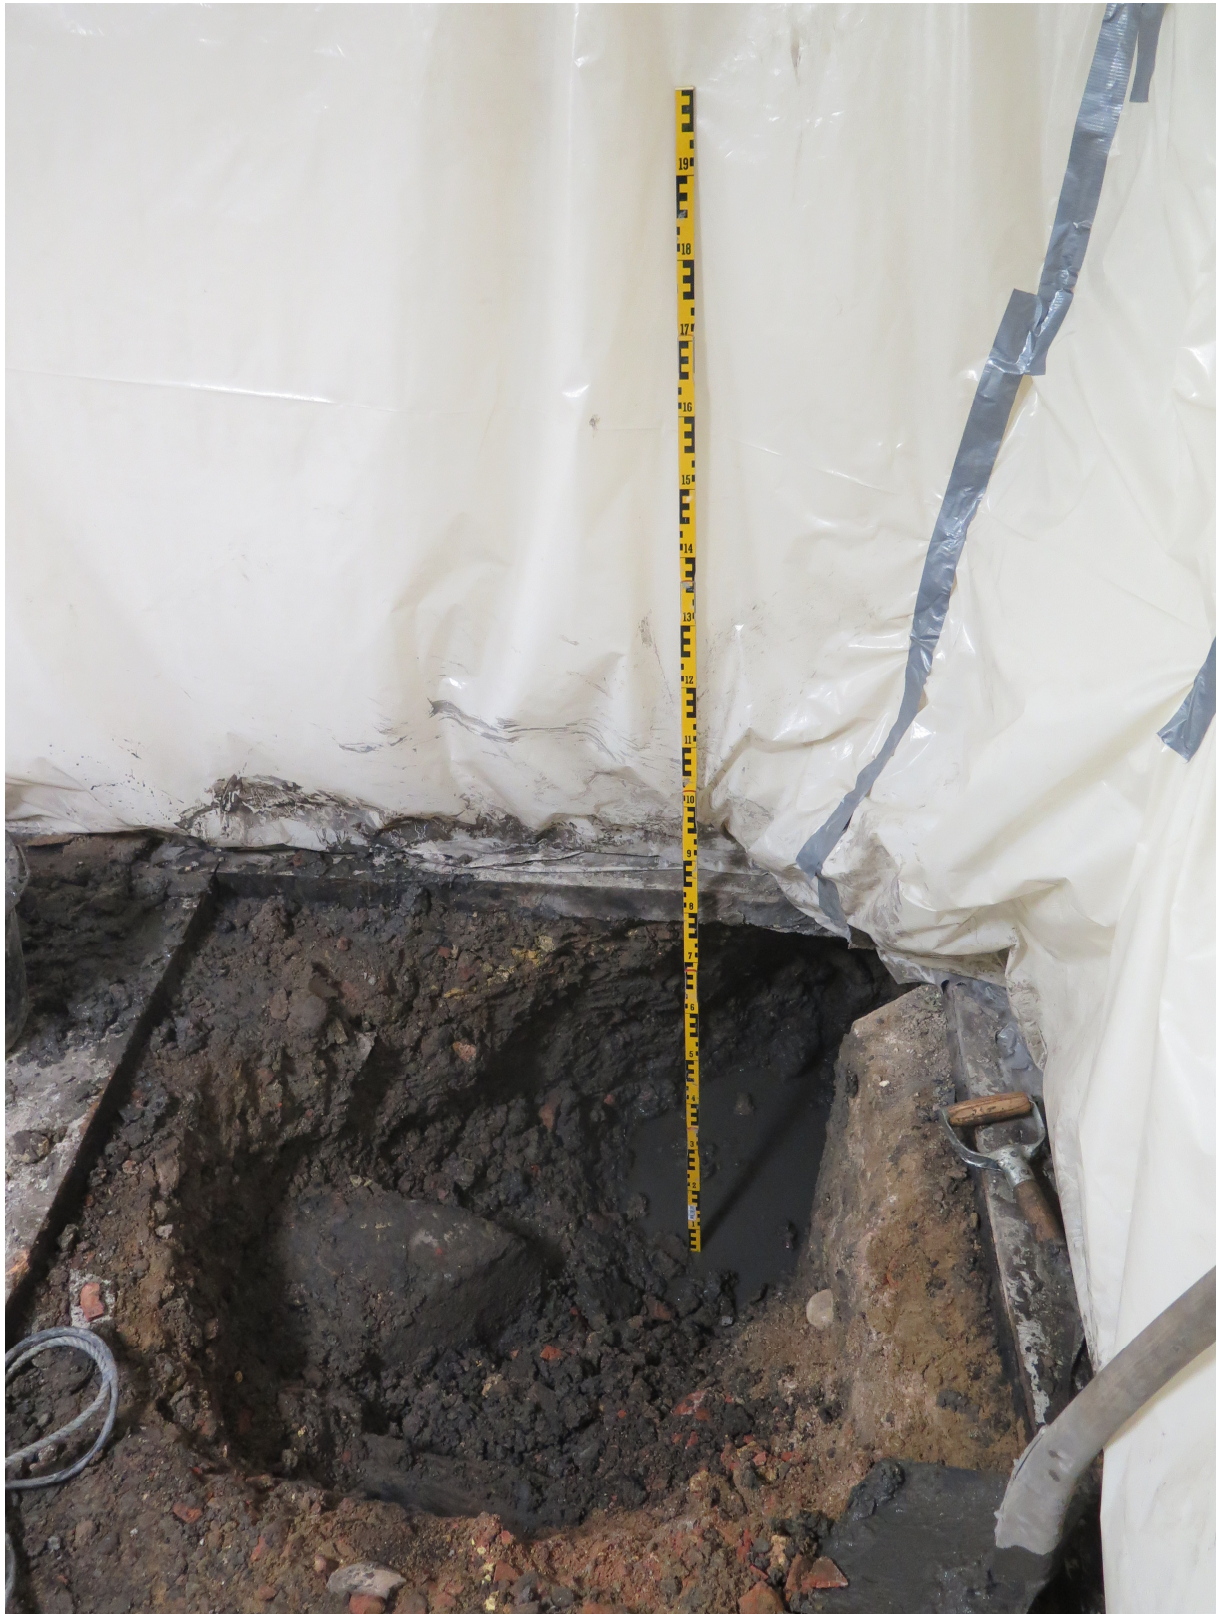
Figur 4. Översikt över schakt 2 där raseringsmassorna under nuvarande golv syns tydligt. Ett större stenblock tittar fram ur massorna men frånvaron av kalkbruk gör att det sannolikt inte ingår i befästningslämningen. Det är troligen en löst liggande sten i fyllnadsmassorna. Foto mot öster.
