## Arkeologisk rapport från Göteborgs Stadsmuseum 2018:28

**Undersökning:** Arkeologisk efterundersökning

Landskap	Västergötland
Socken/Stad	Göteborg
Fornlämningsnummer	Göteborg 216
Fastighet/kvarter	Södra Hamngatan, Inom Vallgraven 701:27
Fornlämningstyp	Stadslager
Undersökningsår	1987
Typ av undersökning	Arkeologisk efterundersökning
Dokumentationsmaterial	GSMS:180020
Materiallista bifogas	Nej
Datering	1600-1800-tal
<p>Beskrivning (ex.: orsak till undersökningen, beskrivning av undersökningsområdet, undersökningens omfattning, sammanfattning av resultaten, fyndkategorier)</p> <p>I samband med Gatukontorets schaktningsarbeten för spårrombyggnad i Södra Hamngatan framkom rester av en träkonstruktion, ca 90 cm under dåvarande marknivå. Träkonstruktionen tolkades kunna utgöra rester efter en av de äldsta kajanläggningarna utmed Stora hamnkanalen (figur 4-6). Länsstyrelsen beslutade om tillstånd till borttagning med krav på dokumentation av fornlämning. Delar av dokumentationen som utfördes av personal från Göteborgs historiska museum saknas.</p> <p>Vid undersökningen gjordes en preliminär bedömning av att anläggningarna skulle kunna vara delar av det vattenledningssystem som nedlad

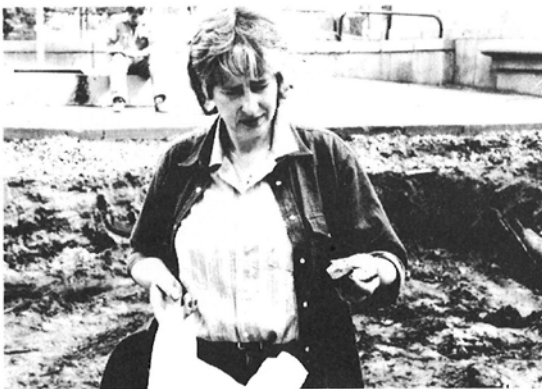
*Mona Lorentzson från Historiska museet hittade också porslinsskärvar, läderbitar och glas, som enligt Mona kan vara från 1600-talet. Kanske rester från en sophink.*

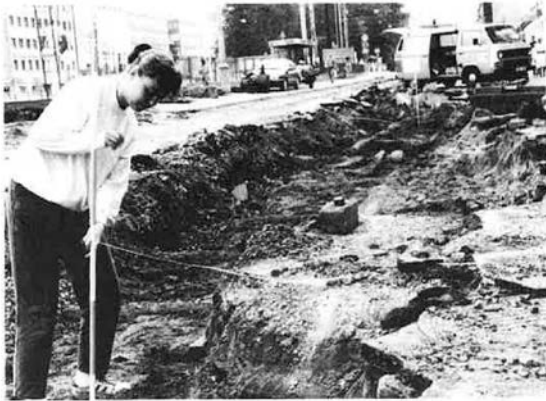
*Christina Lundqvist, praktikant på sektion 8, mäter ut stockarnas läge för att arkeologerna skall kunna göra en korrekt ritning.*

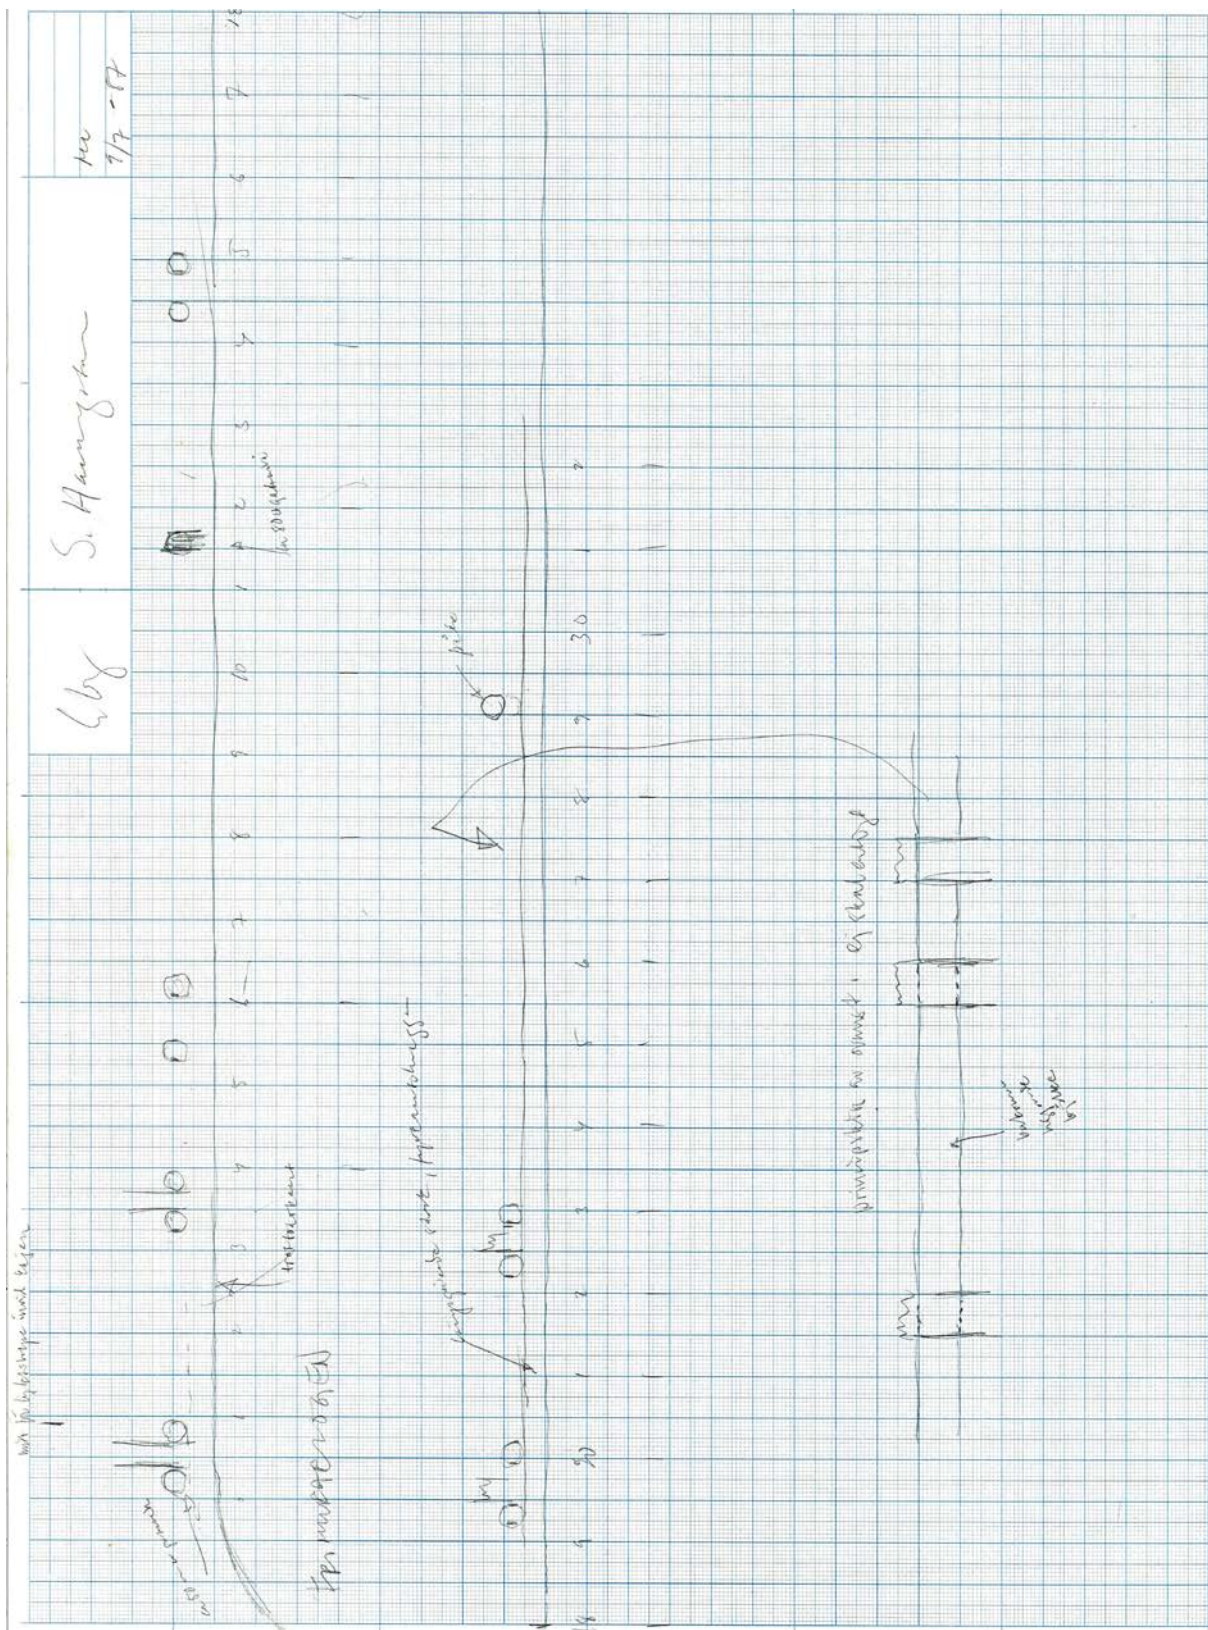
PLANRITNING

östra  
botten  
av stål-  
ent.

vattenför

van vatten  
Abstrakt föränd  
ca 60 cm lagar  
ca 10,50 - 10,35
