BISERICA EVANGHELICĂ „Sfântul Martin” BRAȘOV

Arheologie, arhitectură, restaurare

Catalog de expoziție

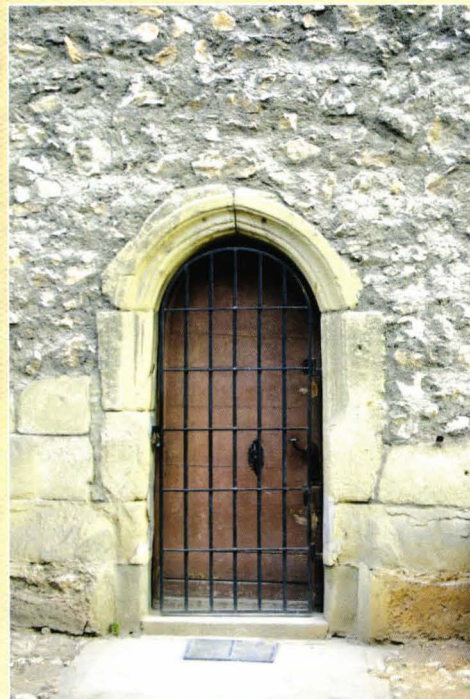
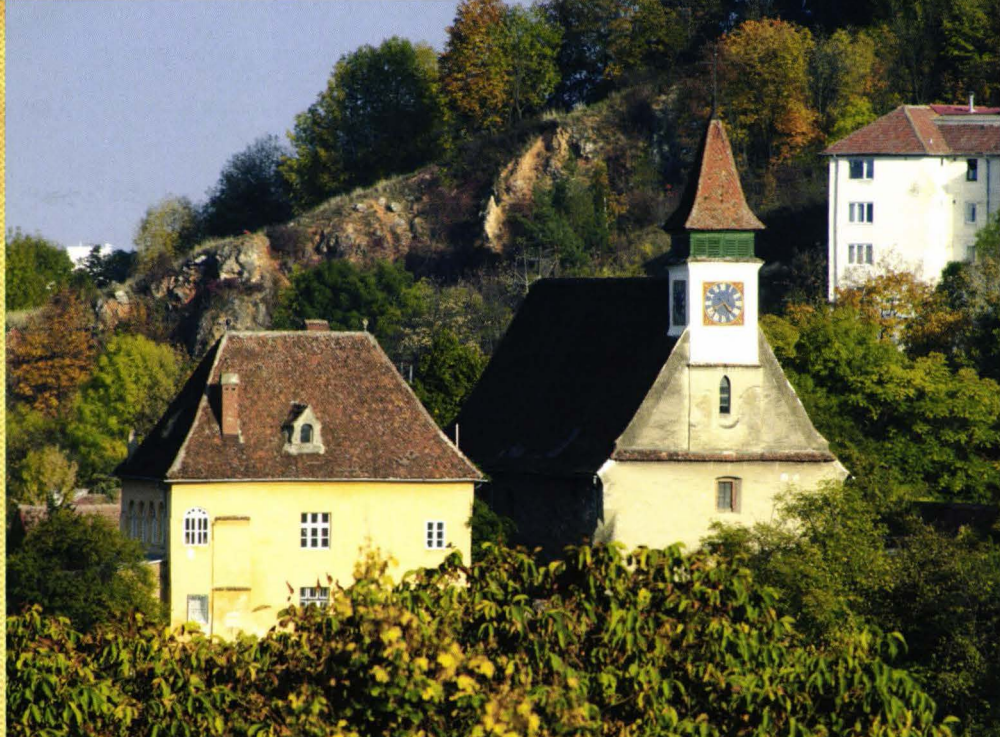
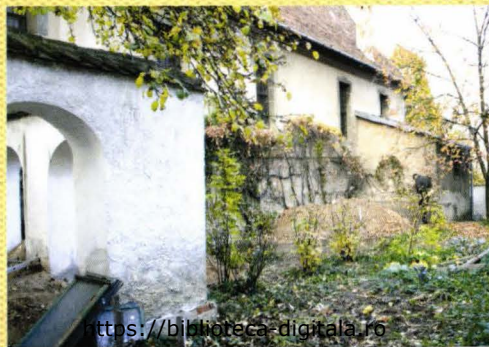
*Imagine de ansamblu cu biserica și casa parohială
Portalul laturii de sud, sec. XV
Latura de sud cu sacristia (stânga), latura de nord*

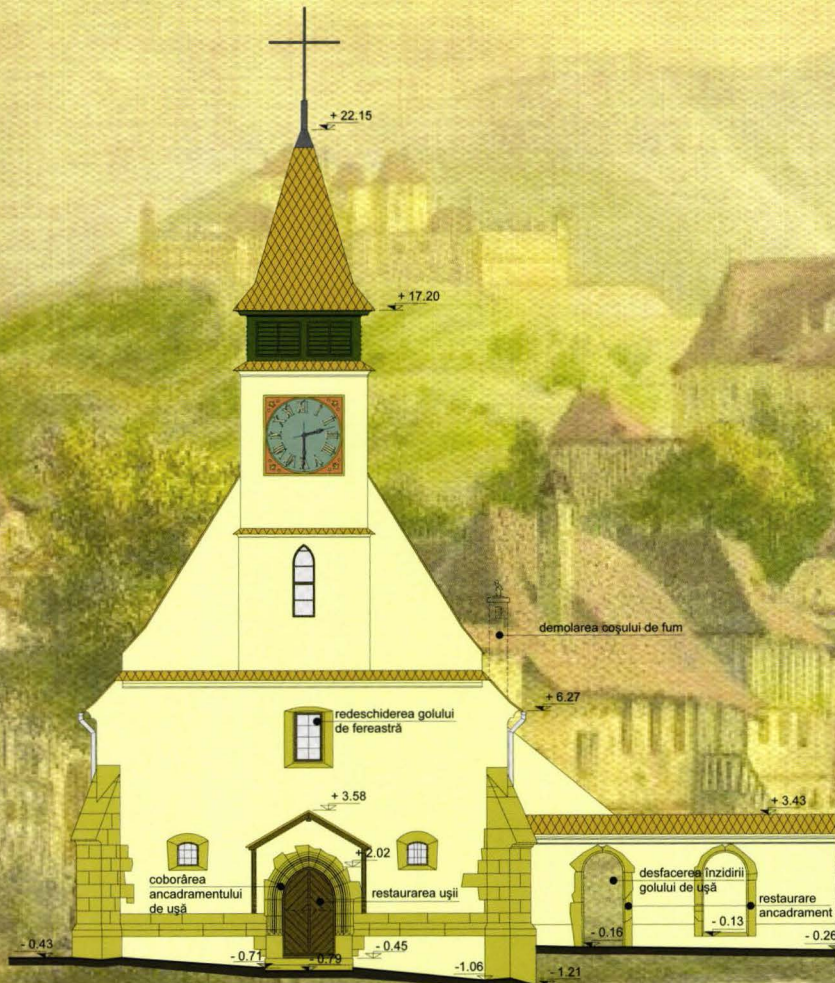
*Propunere de restaurare a fațadei de sud
(Fekete Márta)*

Exterior: restaurarea componentelor artistice din piatră, restaurarea tâmplărilor valoroase, reparații la profile de tencuială și învelitoare precum și tratarea unitară a paramentului prin retencuire; refacerea șarpantei de la sacristie. Degajarea unor ziduri exterioare pentru a extinde incinta bisericii, facilitând punerea în valoare și asigurând un circuit în jurul monumentului

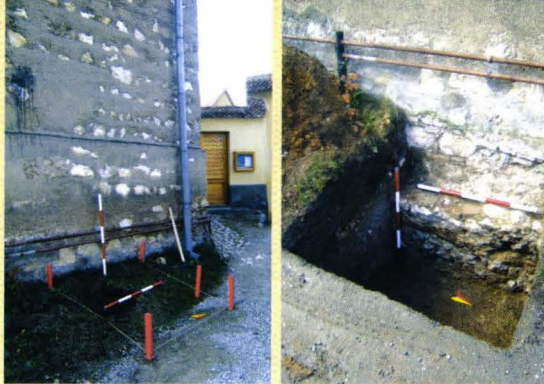
*Planul general al săpăturilor arheologice și imagini
din timpul cercetărilor exterioare*

Au fost realizate 18 săpături arheologice, în interior și exterior, în cursul cărora au fost studiate 9 structuri zidite, 68 de morminte și alte 4 complexe. Cercetarea arheologică a scos la lumină numeroase obiecte arheologice, care ne ajută în stabilirea cronologiei bisericii, îmbogățind totodată cunoștințele despre civilizația medievală a Brașovului.

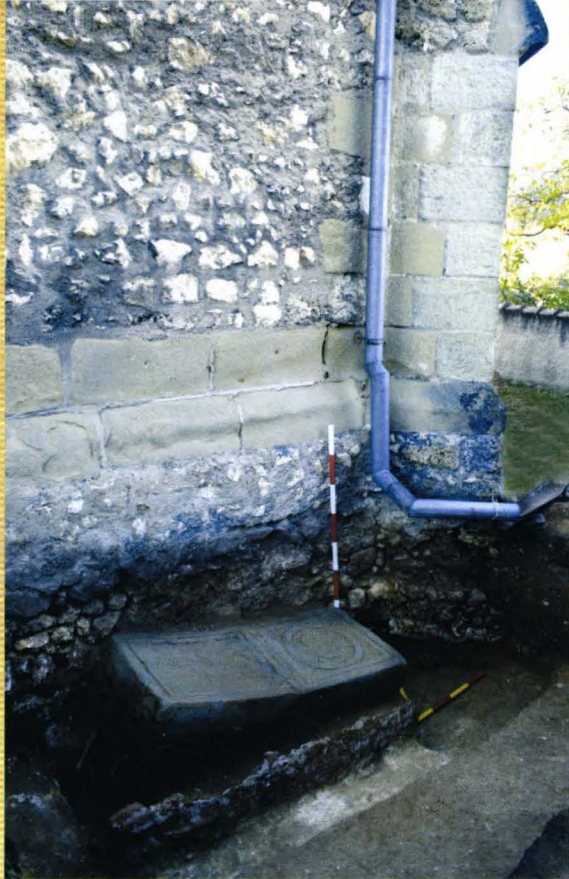
*Partea de nord a bisericii medievale
Nordseite der mittelalterlichen Kirche*

Biserica medievală a fost alcătuită dintr-o navă cu lungimea de 16,80 m, și o absidă de formă probabil semicirculară, ale cărei vestigii au dispărut complet la demolarea din secolul al XVIII-lea - datorită faptului că fundația era superficială ca adâncime. Fundațiile bisericii au fost construite în mod regulat din fragmente de piatră locală (în general de dimensiuni mici și medii), legate cu un mortar de var amestecat cu pietriș grosier, folosit în cantitate insuficientă. Elevația a fost construită parțial din blocuri de piatră.

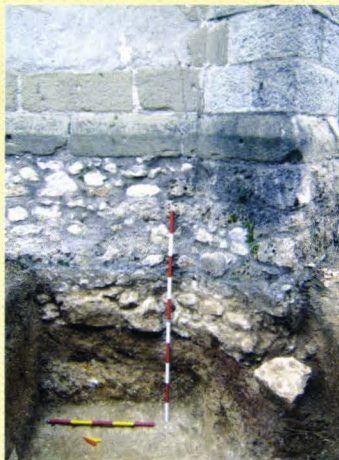
*Cercetarea laturii de vest a
bisericii medievale
Grabungen an der Westseite der
mittelalterlichen Kirche*

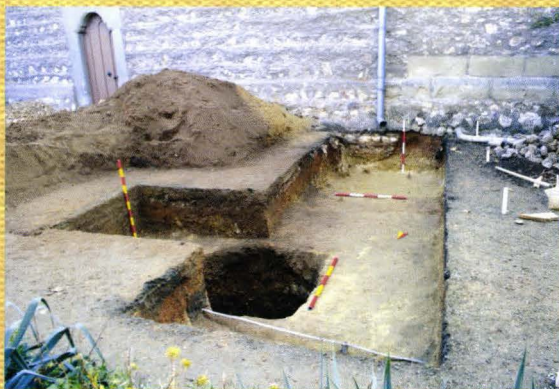
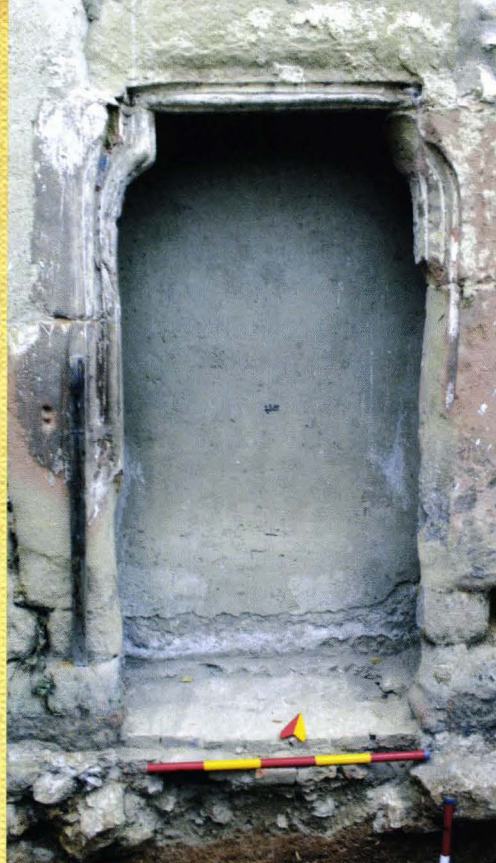
Detalii din timpul cercetărilor arheologice, cu fundațiile bisericii

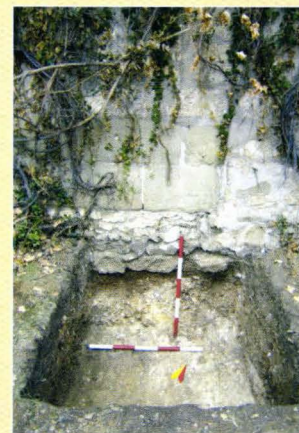
*Groapa de provizii: imagine generală și secțiune
Vorratsgrube: Gesamtansicht und Grundriss*

Pe latura de nord a bisericii a fost descoperită și cercetată integral o groapă de provizii medievală, folosită după abandonare ca groapă menajeră. În formă de pară, cu diametrul maxim de 2 m și adâncă până la – 2,60 m, groapa conținea foarte multe fragmente ceramice și aproximativ 30 de monede răvășite în straturile de umplutură, emise în ultimul sfert al secolului al XIV-lea și la începutul secolului al XV-lea.
